**3 E 4592/23x - 2**

# BEFUND UND GUTACHTEN

Gieringweg 8d, 6370 Reith bei Kitzbühel  
Gst. 400/12, EZ 886, KG 82111 Reith bei Kitzbühel

- 1) Einschätzung des Fertigstellungsgrades des sich auf der Liegenschaft befindlichen Gebäudes samt Abschätzung der aufgewandten Herstellungskosten.
- 2) Beurteilung des Gebäudezustandes hinsichtlich Schäden aufgrund des längeren Stillstandes der Bauarbeiten.

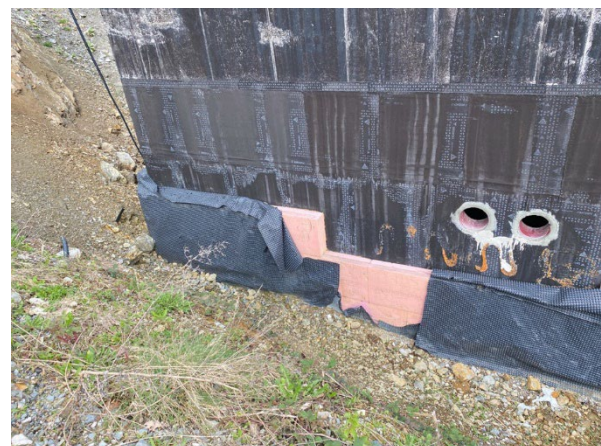
Abbildung 26, beschädigte Perimeterdämmung

Diese liegt in weiten Bereichen mit Dämmung und Noppenbahn uneingeschüttet frei. Dies führte zum einen zu einem Ablösen der Noppenbahn sowie darunter zu einer Schädigung der Dämmplatten aus extrudiertem Polystyrol. Teilweise liegen auch die bituminösen Abdichtungsbahnen aufgrund abgelöster Dämmplatten frei, hier sind jedoch keine Schäden feststellbar.

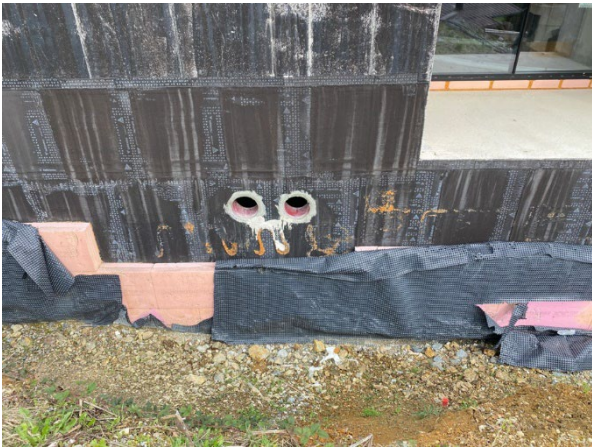
Abbildung 27, beschädigte Perimeterdämmung

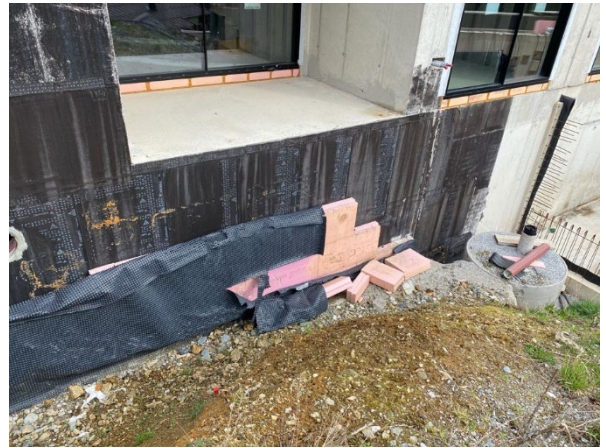
Abbildung 28, beschädigte Perimeterdämmung

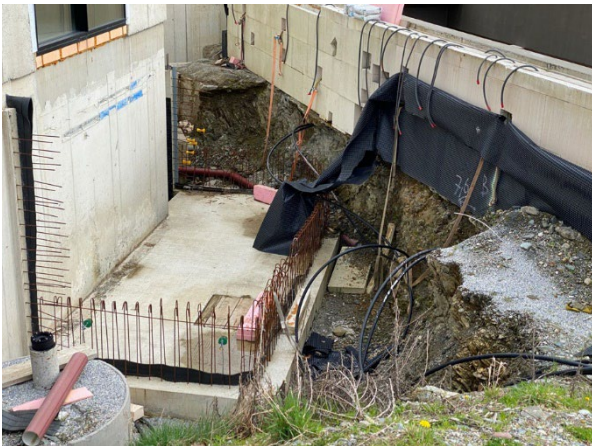
Abbildung 29, nicht fertig gestellter Pooltechnik-Raum

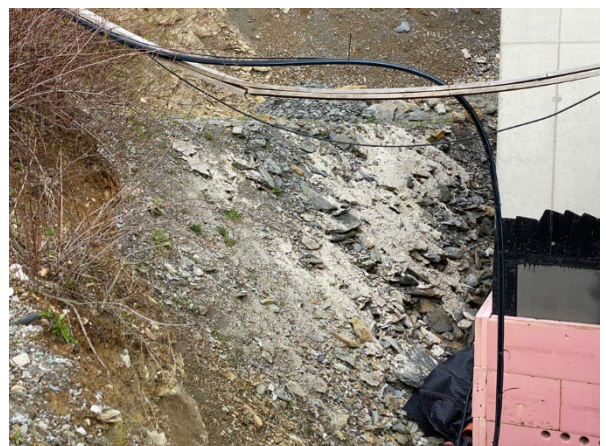
Abbildung 34, Aushub mit Felsabbruch

Die Erschwernisse für den erfolgten Felsabbruch werden mit ca. EUR 100,- /m<sup>3</sup> in Ansatz gebracht, die Kubatur wurde anhand der vorhandenen Schnitte sowie visueller Einschätzung zum Umfang vor Ort mit ca. 2.000 m<sup>3</sup> abgeschätzt.

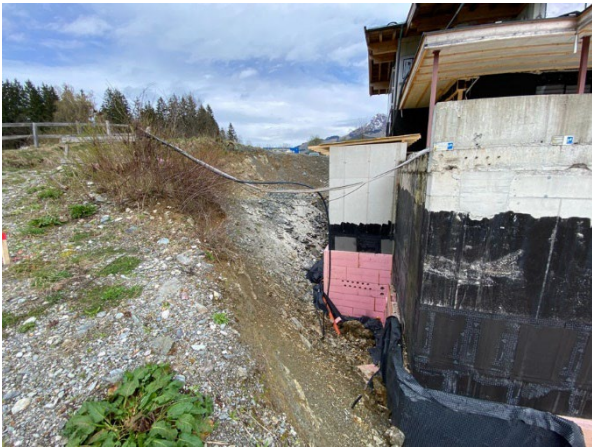
Abbildung 35, Aushub mit Felsabbruch

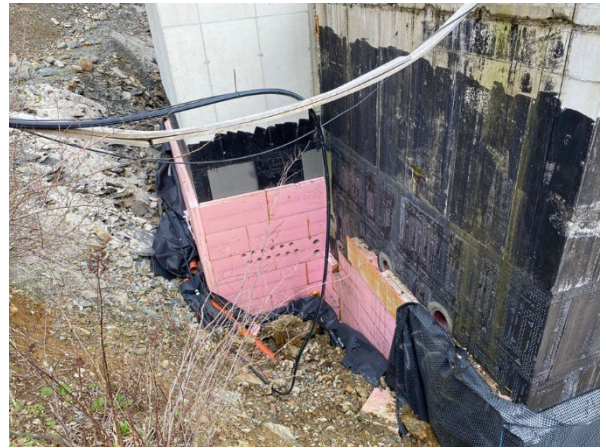
Abbildung 36, beschädigte Perimeterdämmung

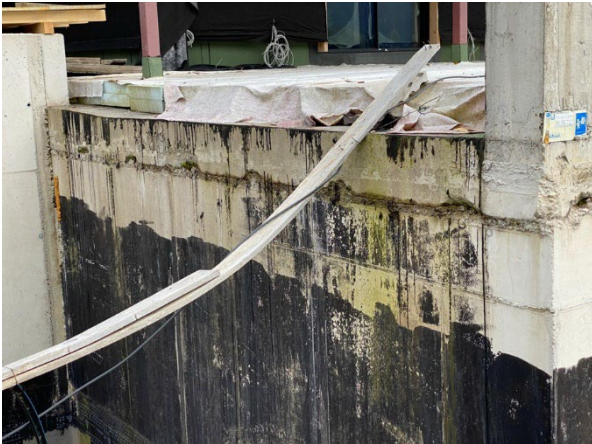
Abbildung 37, Betonschäden

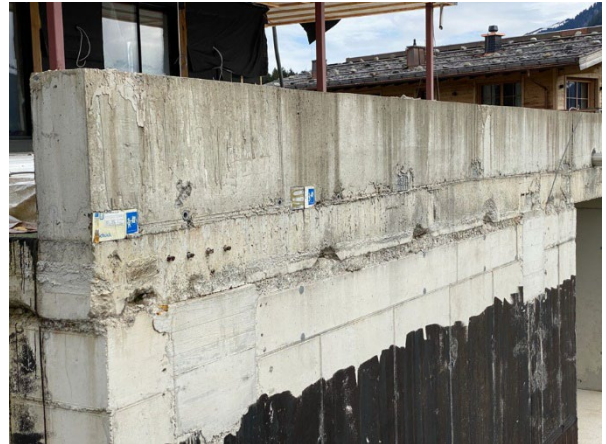
Abbildung 38, Betonschäden

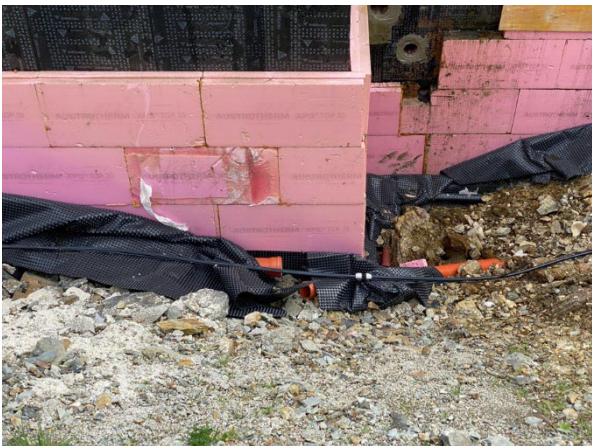
Abbildung 39, beschädigte Perimeterdämmung

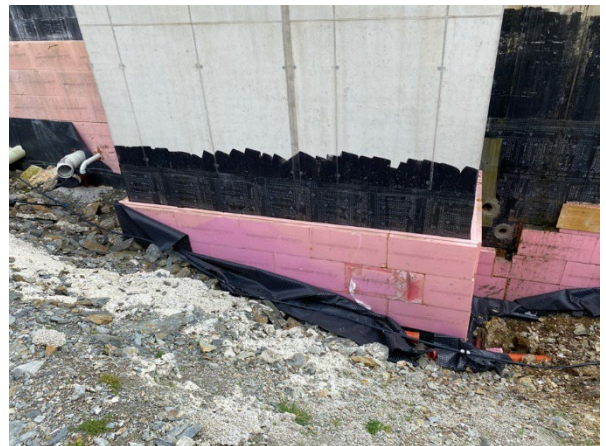
Abbildung 40, beschädigte Perimeterdämmung

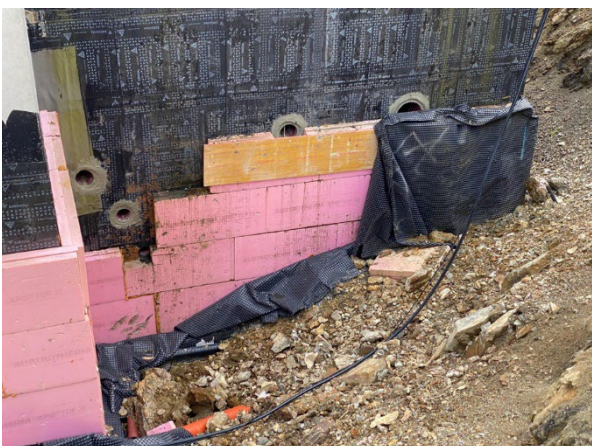
Abbildung 41, beschädigte Perimeterdämmung

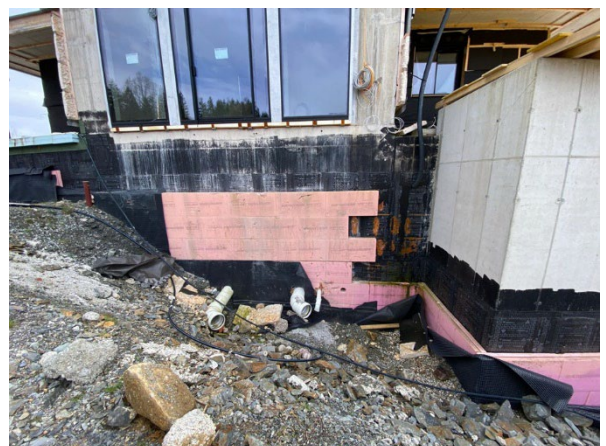
Abbildung 42, beschädigte Perimeterdämmung

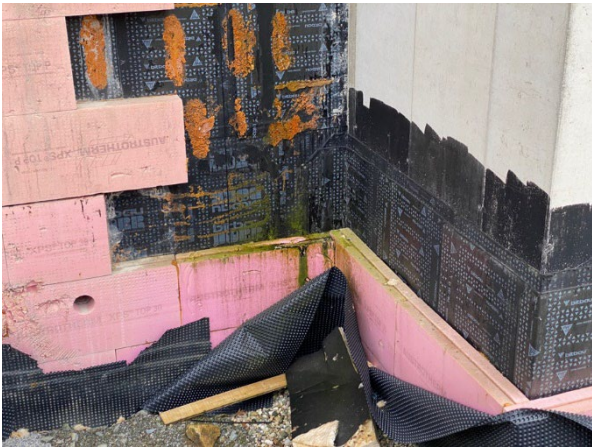
Abbildung 43, beschädigte Perimeterdämmung

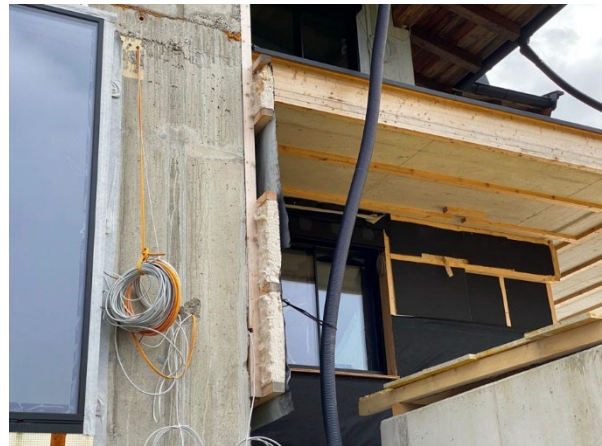
Abbildung 46, Situation Fassadenverkleidung

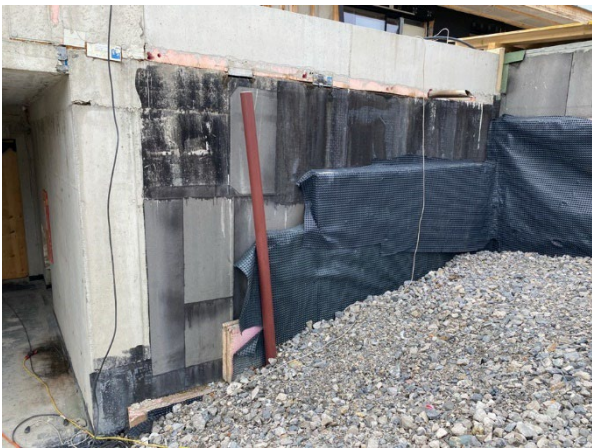
Abbildung 47, beschädigte Perimeterdämmung

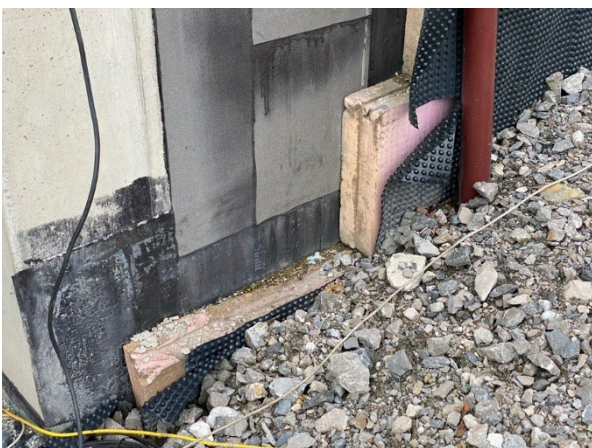
Abbildung 49, beschädigte Perimeterdämmung
