GZ: 9 E 6/24f
BG Wolfsberg

BILDDOKUMENTATION (Wohnhaus Wasserweg 5)

Liegenschaftsadresse: Wohnhaus Wasserweg 5
9411 Hattendorf / St. Michael i. Lav.

Befundaufnahme: **06.09.2024**

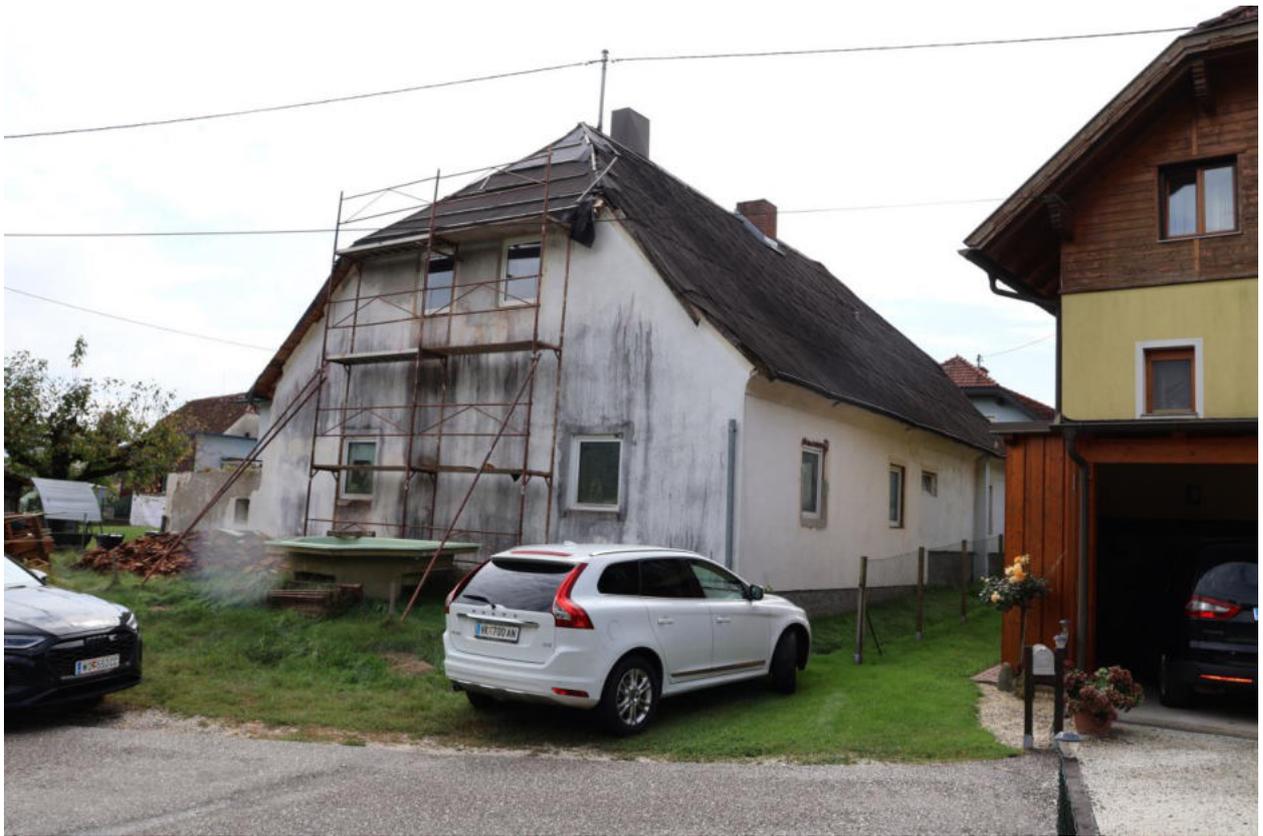
Bild 1 Gebäudeansicht Nordwestseite

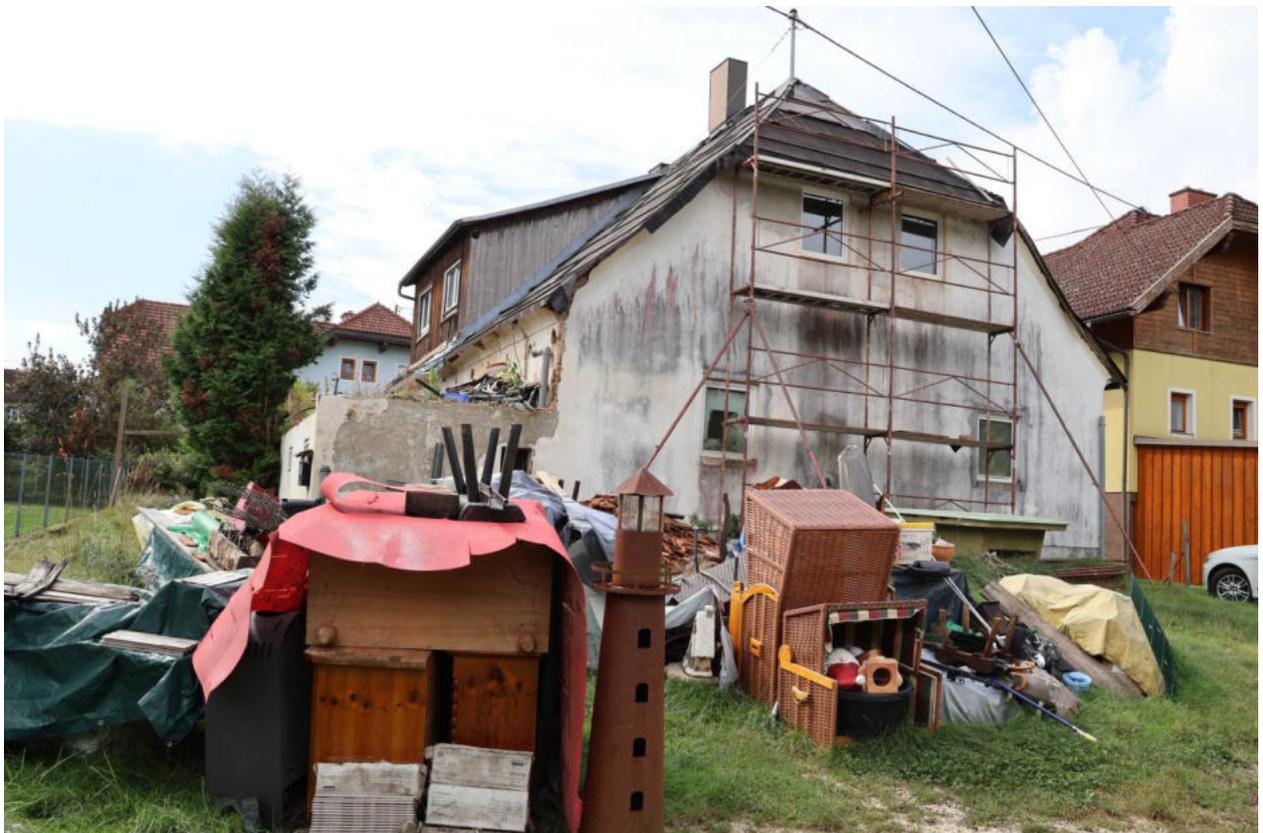
Bild 2 Gebäudeansicht Nordseite mit Bauschutt und Sperrmüllablagerung

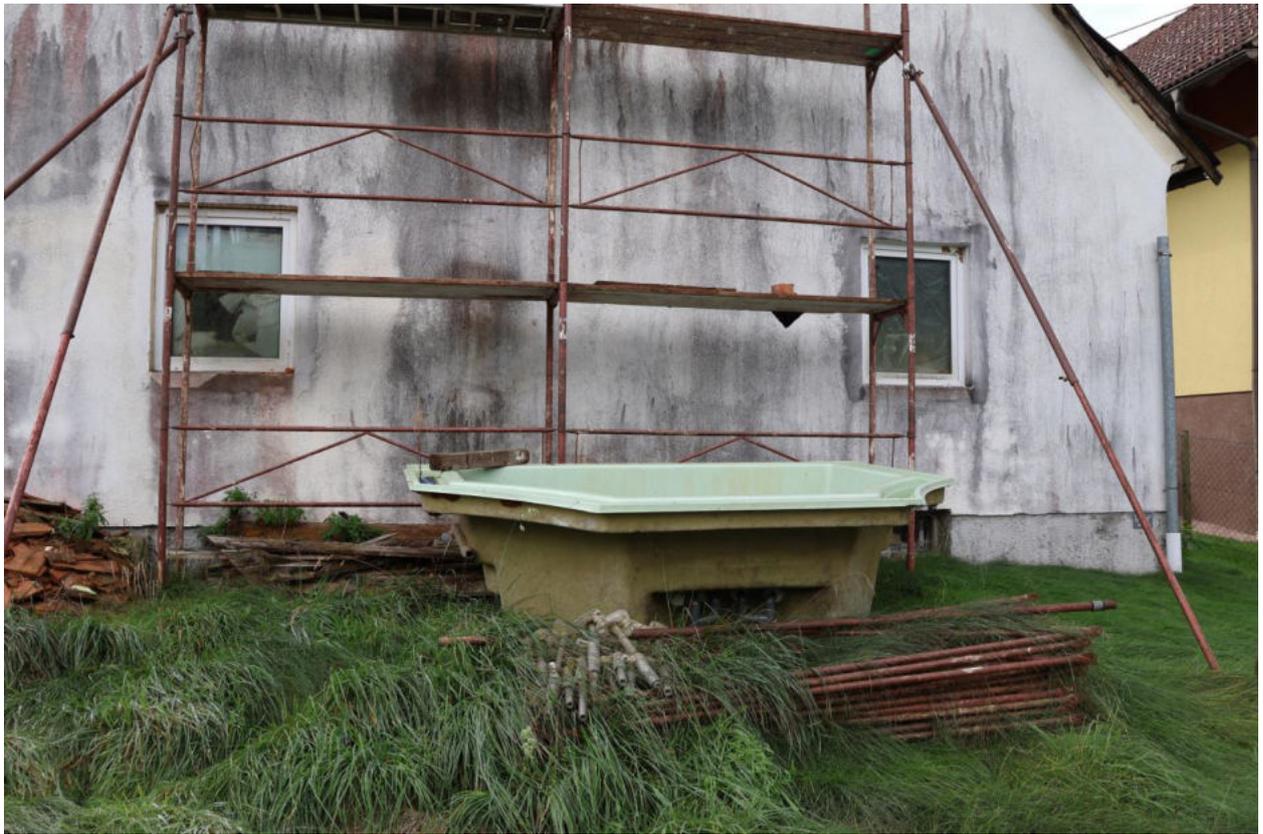
Bild 3 Gebäudeansicht Nordfassade mit Gerüst und Pool

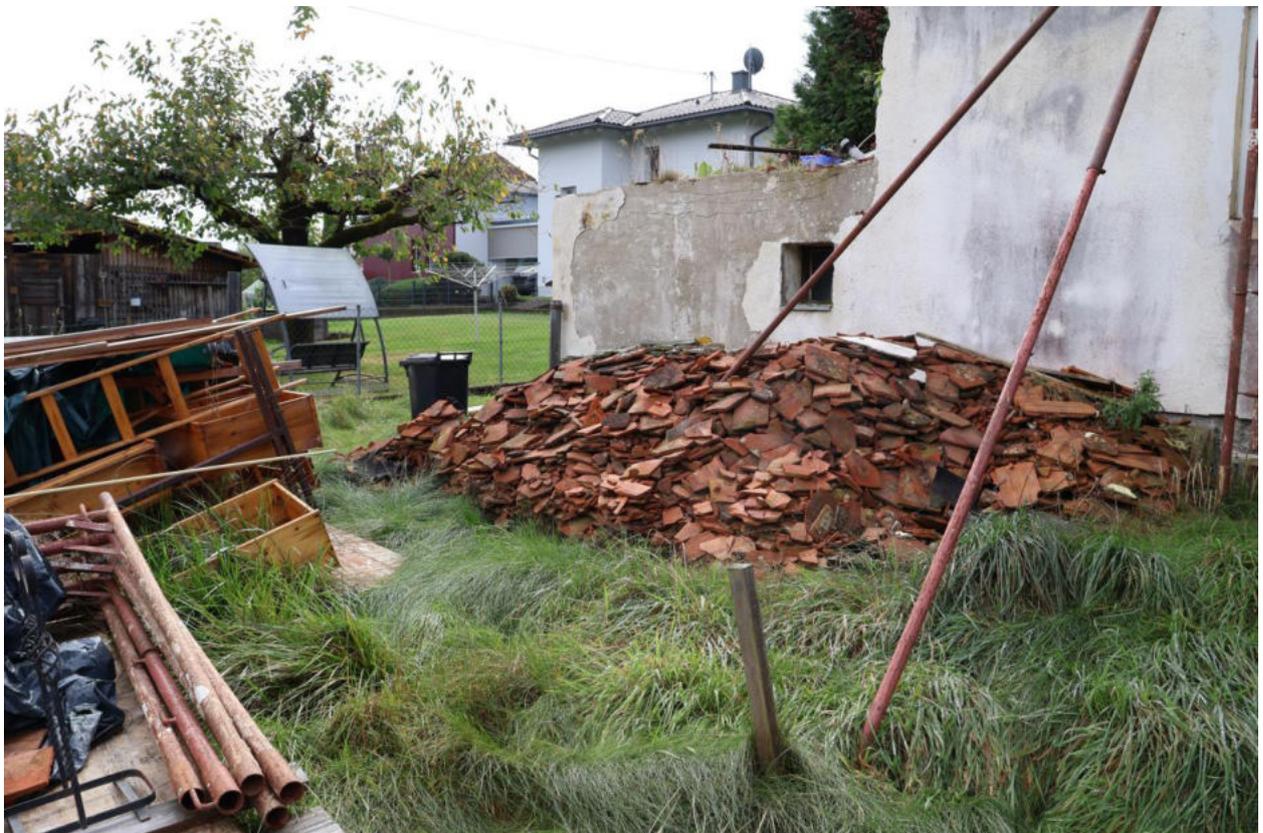
Bild 4 Dachziegelabbruch an der Nordseite des Gebäudes

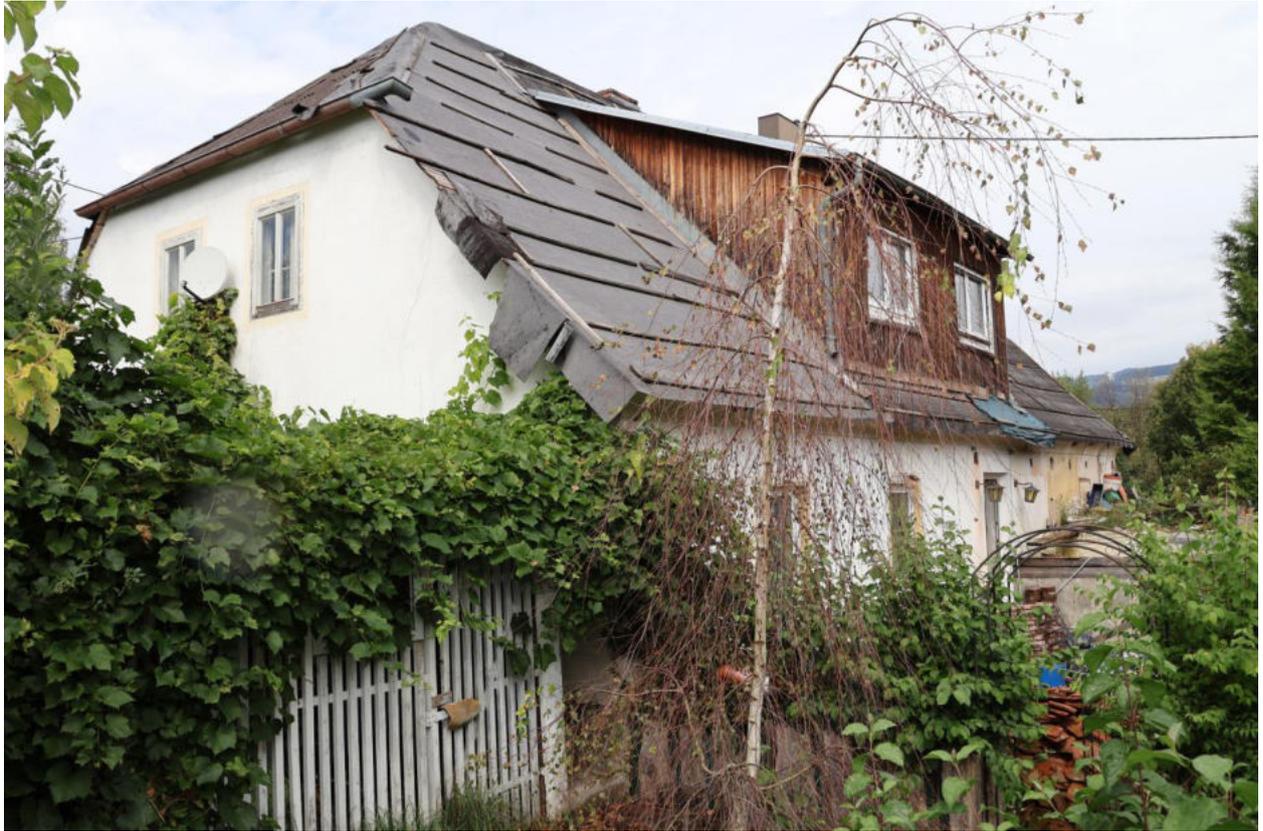
Bild 5 Gebäudeansicht Südostseite

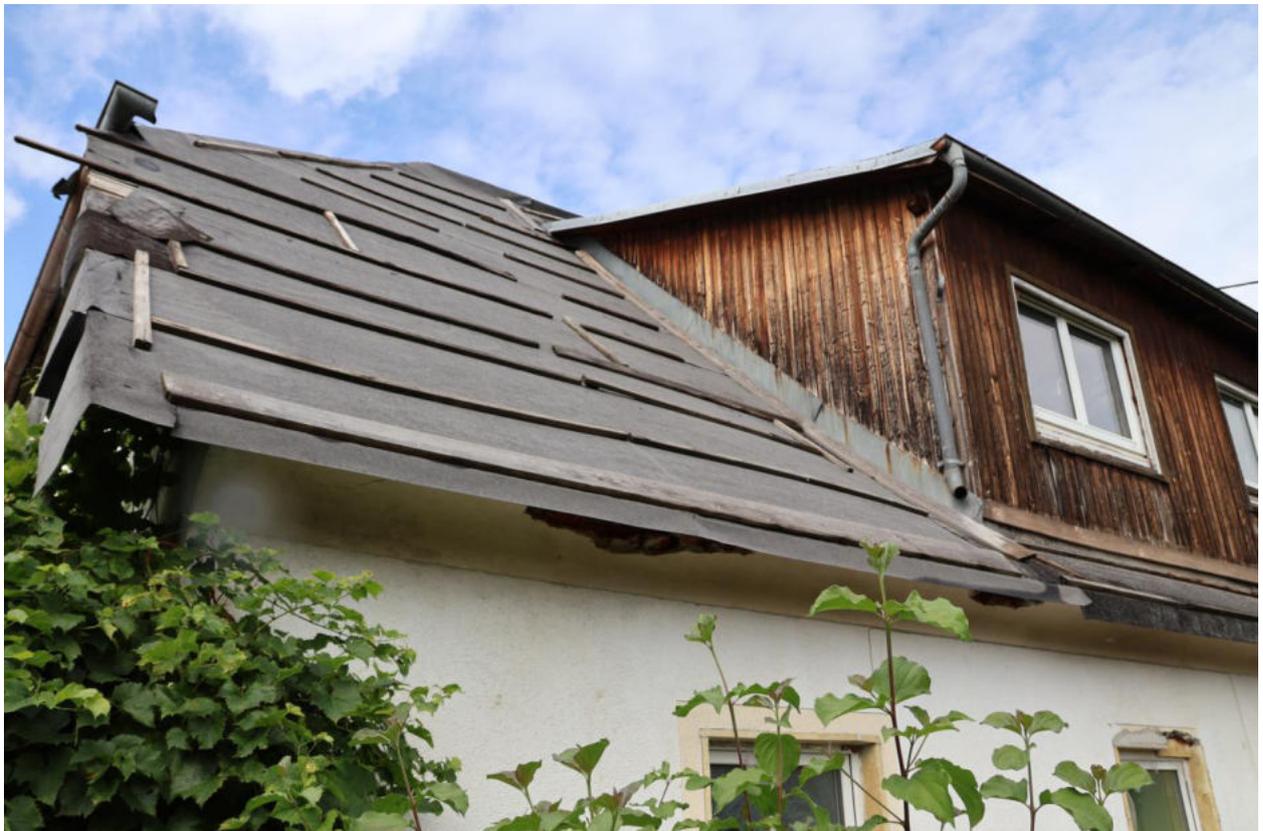
Bild 6 Dachfläche mit Gaube an der Ostseite

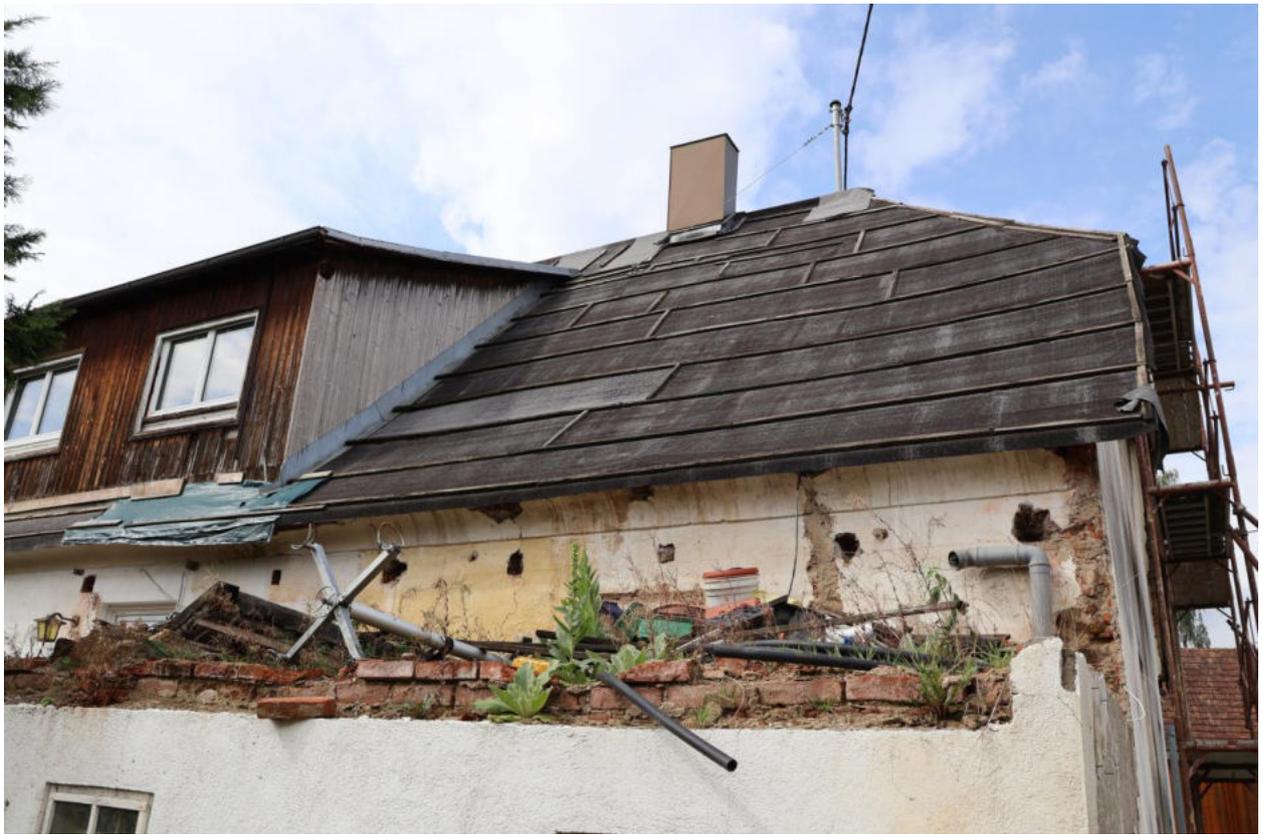
Bild 7 Dachfläche mit Gaube Nordostecke samt dem EG-Dachabbruch vom Zubau

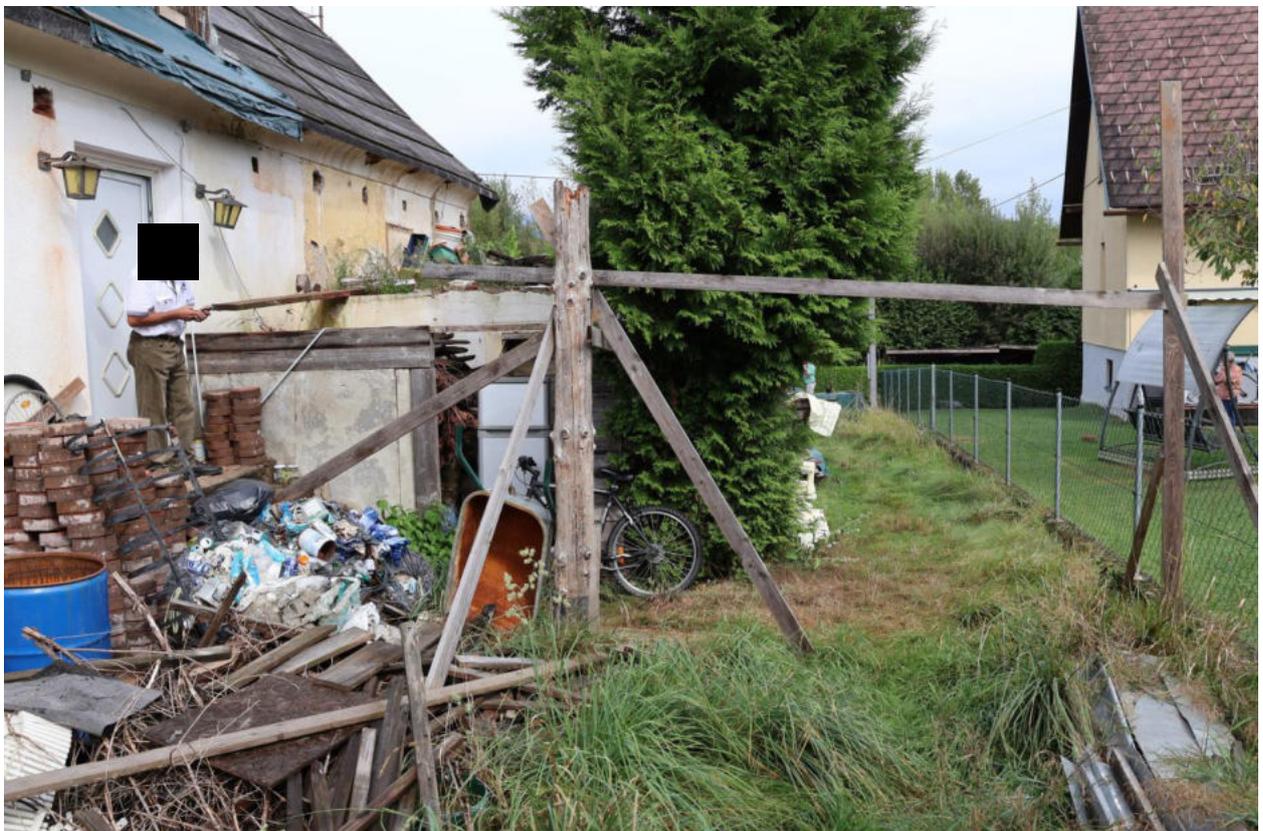
Bild 8 Sperrmüll und Bauschuttalagerungen beim östlichen Hauszugang

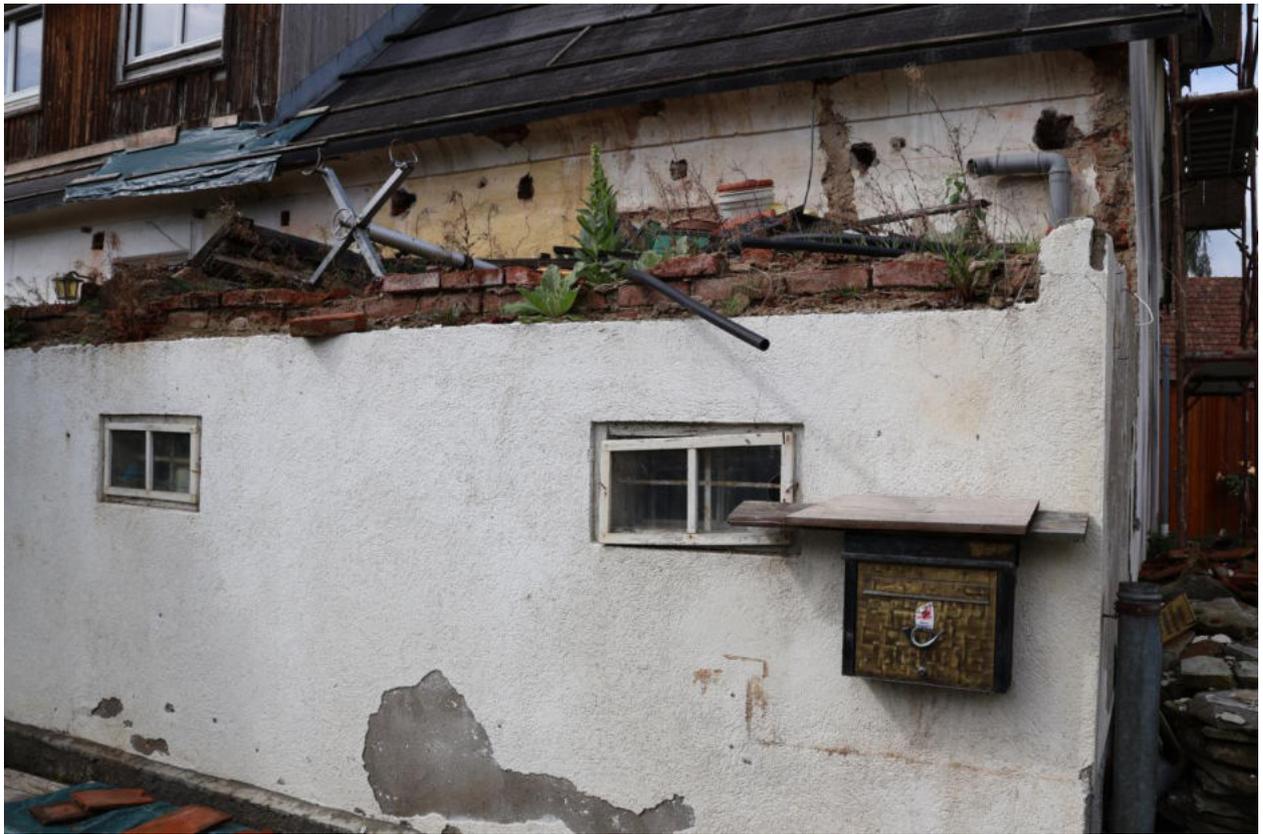
Bild 9 Dachabbruch vom EG-Zubau trakt an der Ostseite

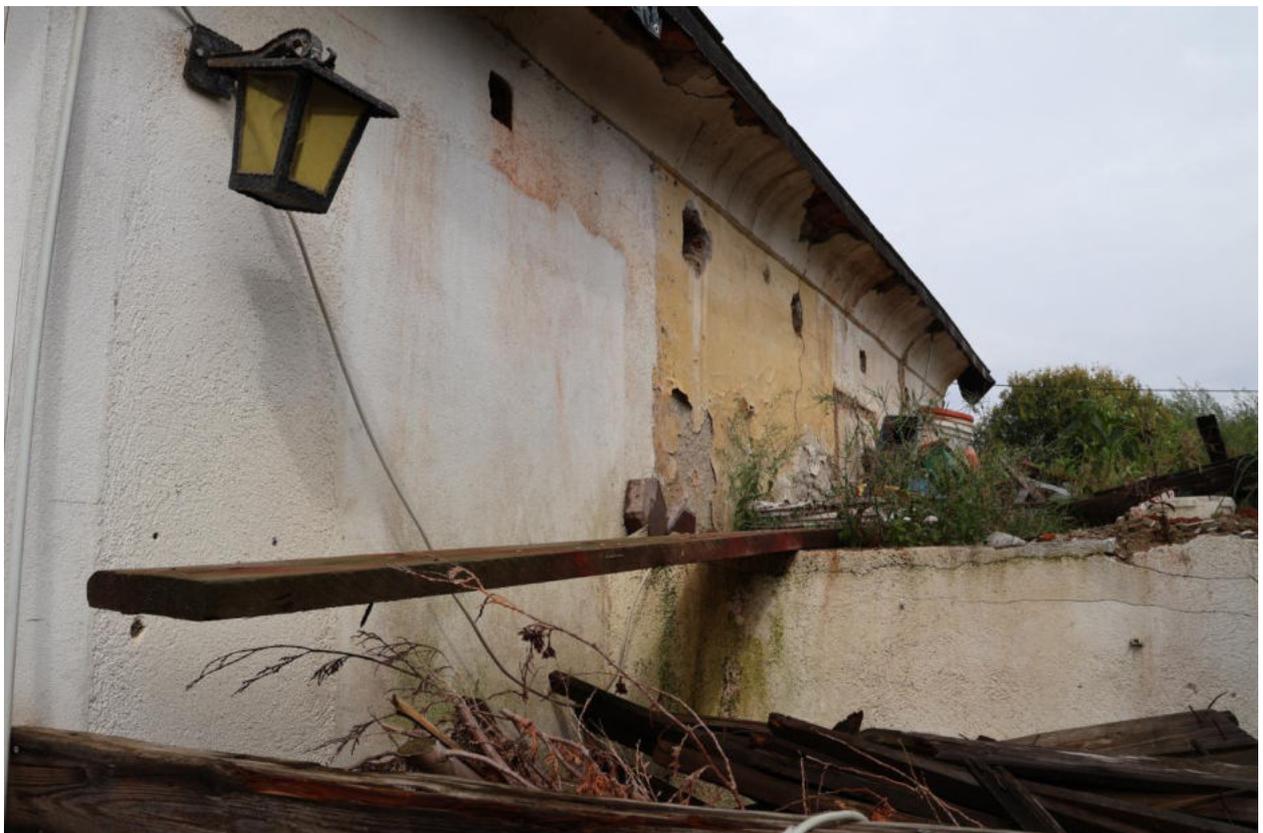
Bild 10 Offene Fassadenlöcher entlang der Ostseite beim Zubau trakt

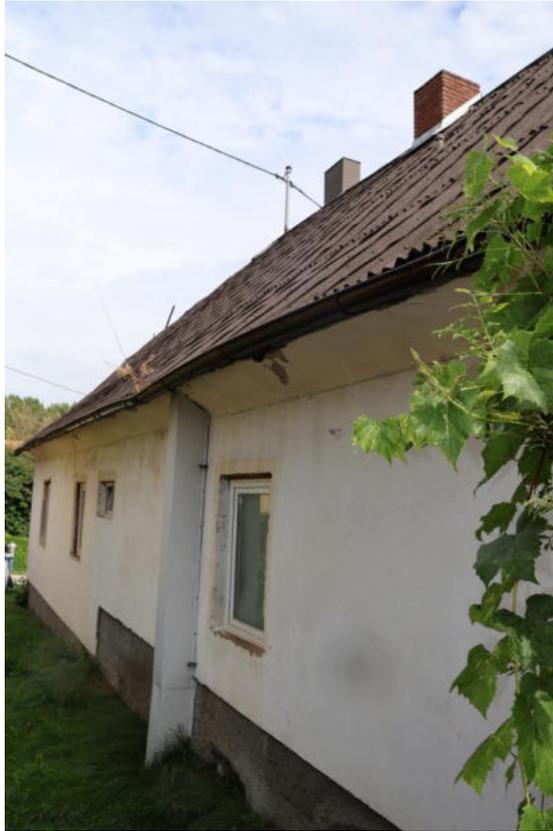
Bild 11 Westseite mit Bitumen-Wellplatten als Dacheindeckung

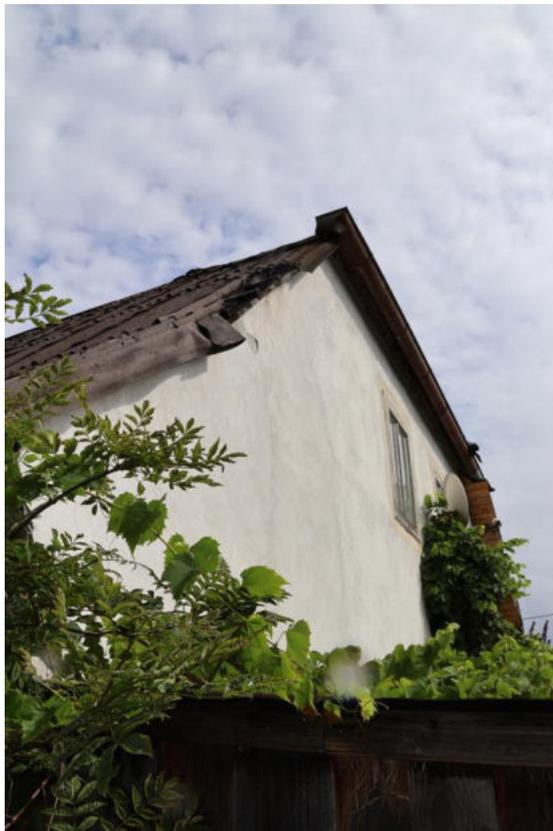
Bild 12 Giebelwand Südseite mit aufgerissener bzw. offener Dachfläche

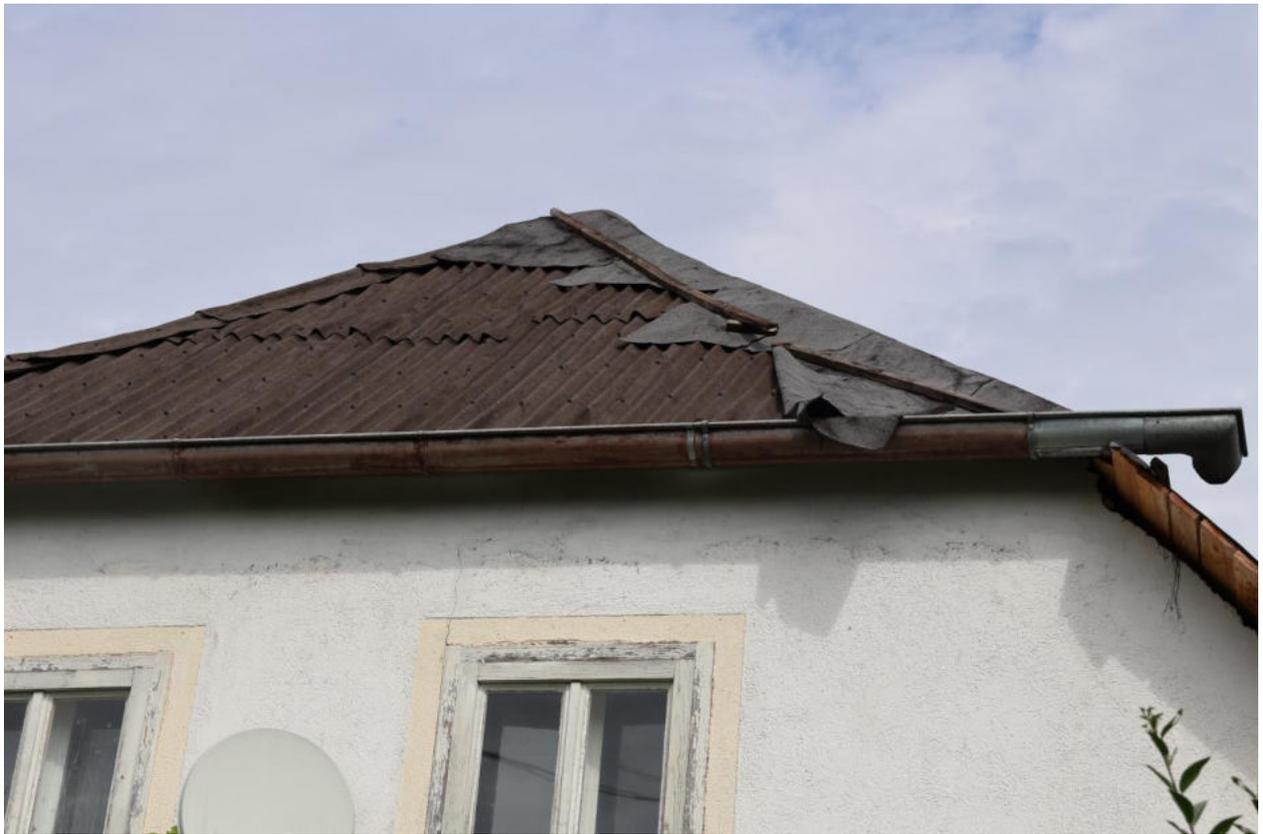
Bild 13 Krüppelwalm Südseite mit provisorischer Bitumenbahnabdeckung

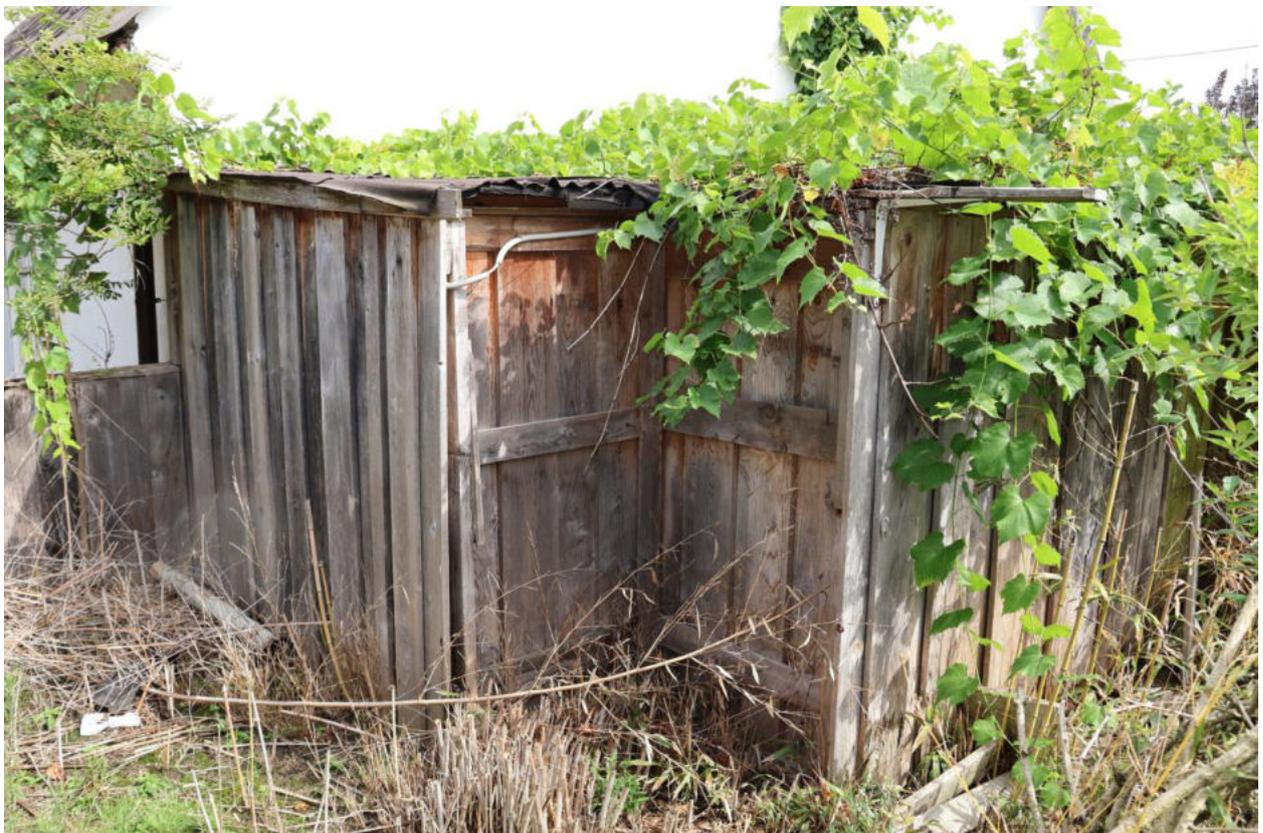
Bild 14 Holzverschlag an der Südseite

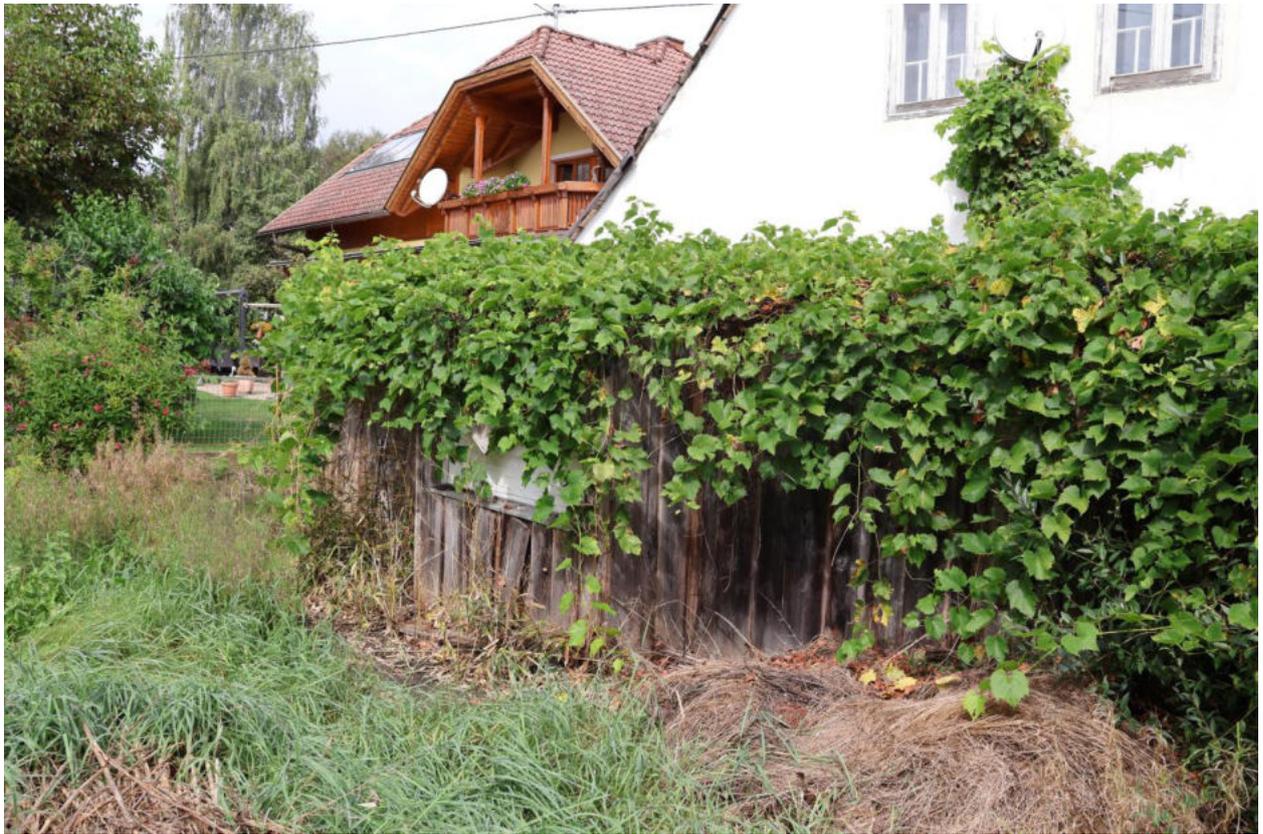
Bild 15 Holzhütte Südseite

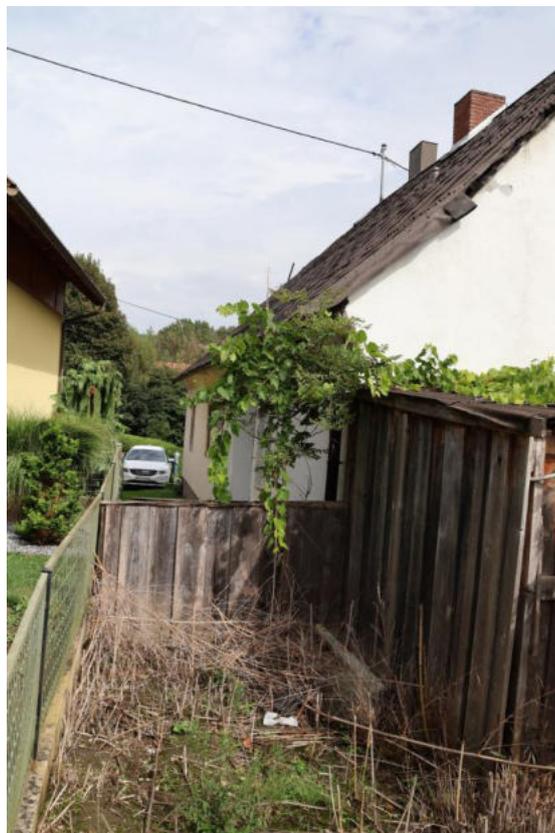
Bild 16 Einfriedung zum westlichen Nachbargrundstück

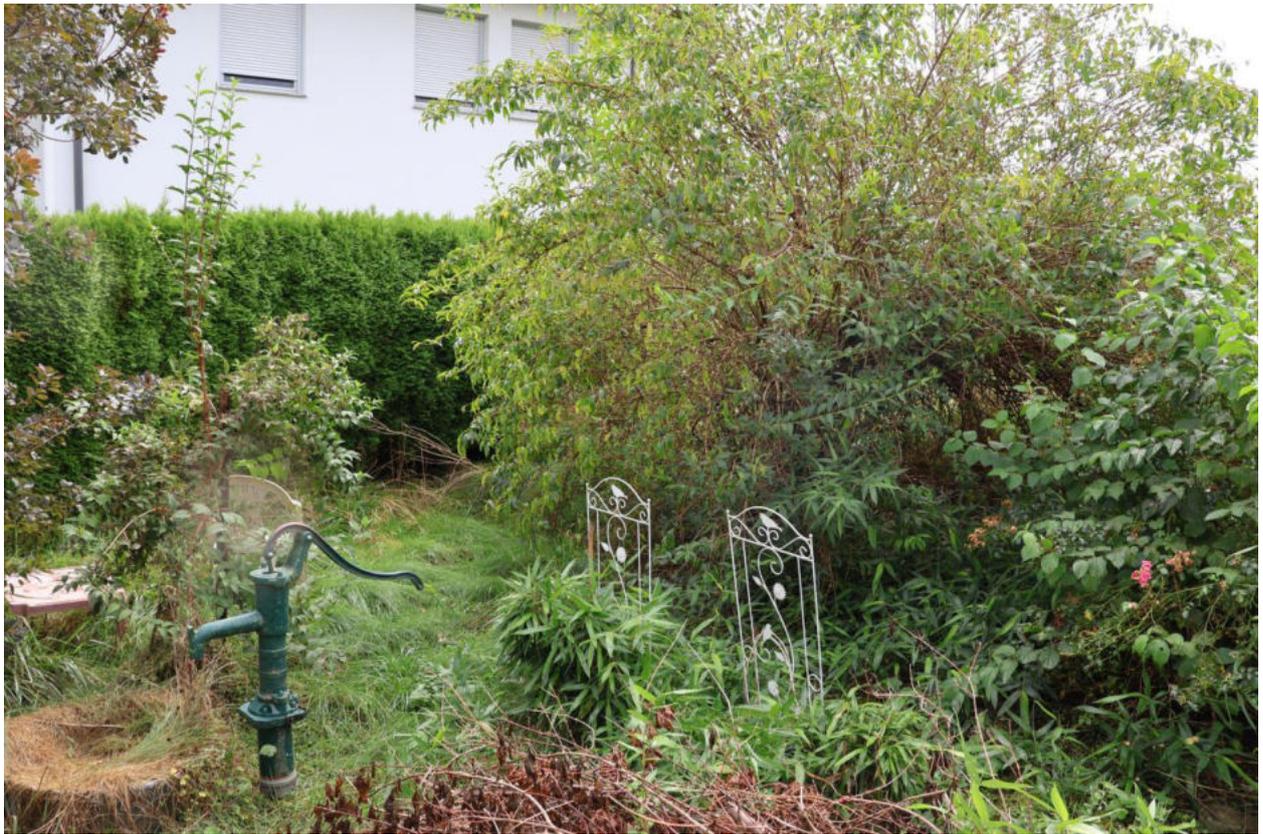
Bild 17 Verwilderter Garten an der Südseite des Areals

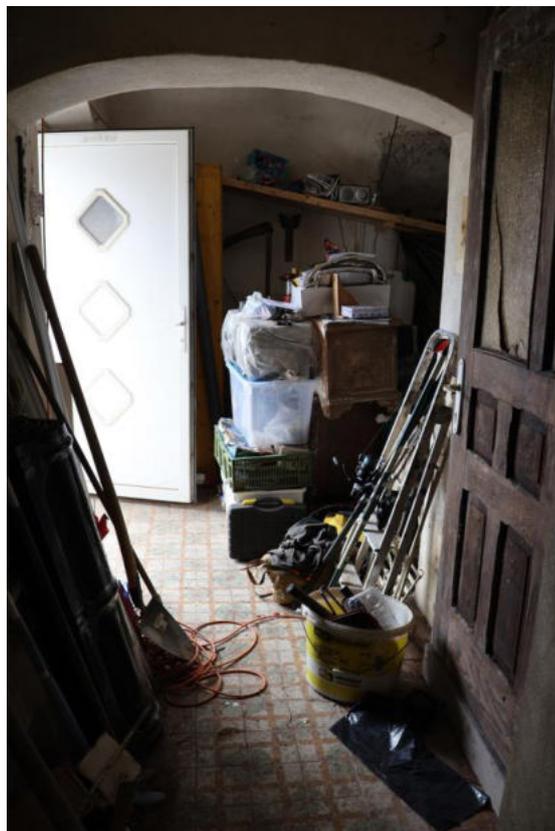
Bild 18 EG Hauszugang mit diversen Ablagerungen

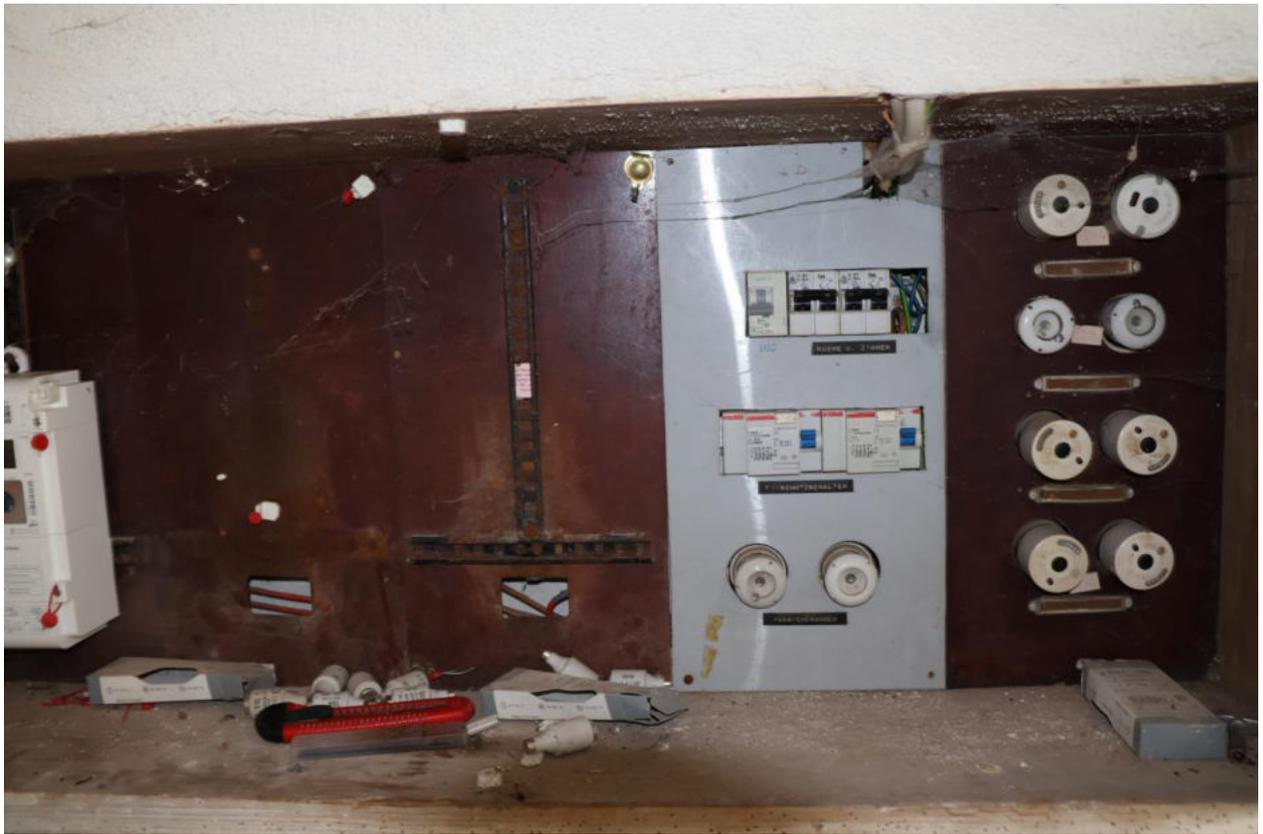
Bild 19 E-Verteileranlage

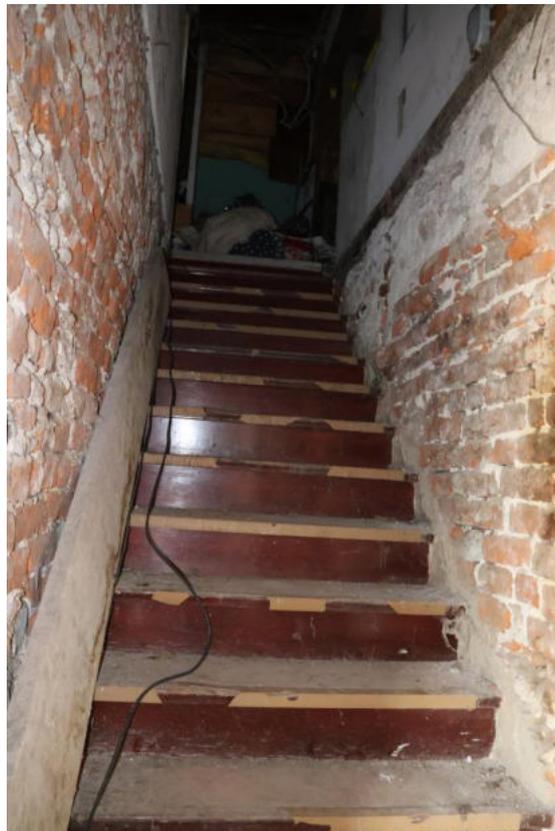
Bild 20 Stiegenaufgang zum DG

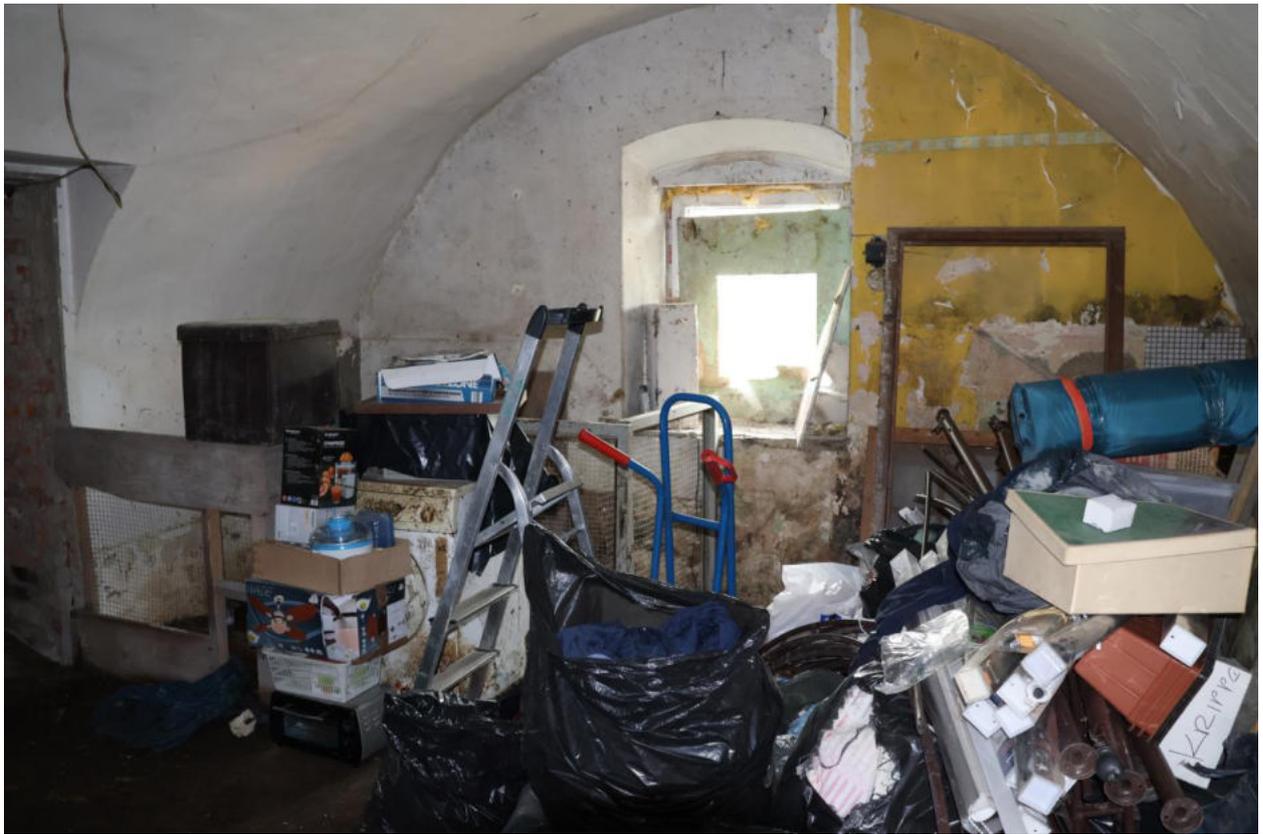
Bild 21 EG Abstellraum mit diversen Sperrmüll-Ablagerungen

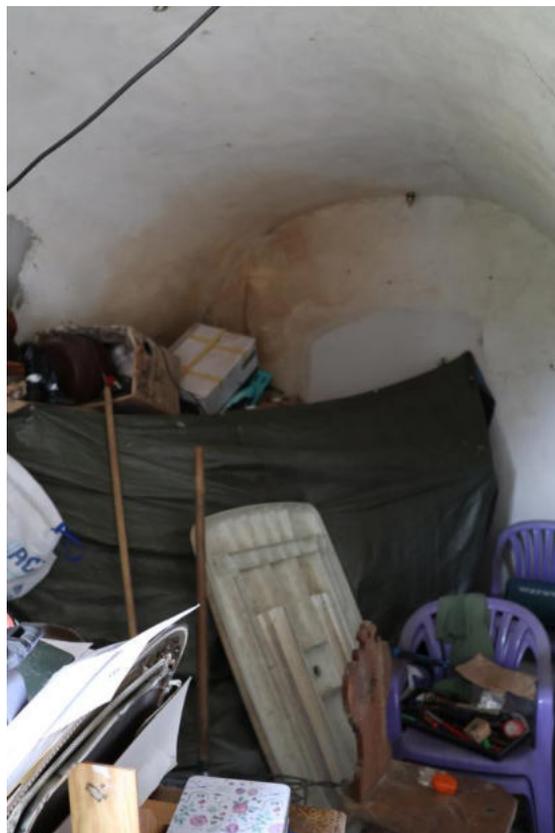
Bild 22 EG mit Wanddurchfeuchtungen im Deckenbereich

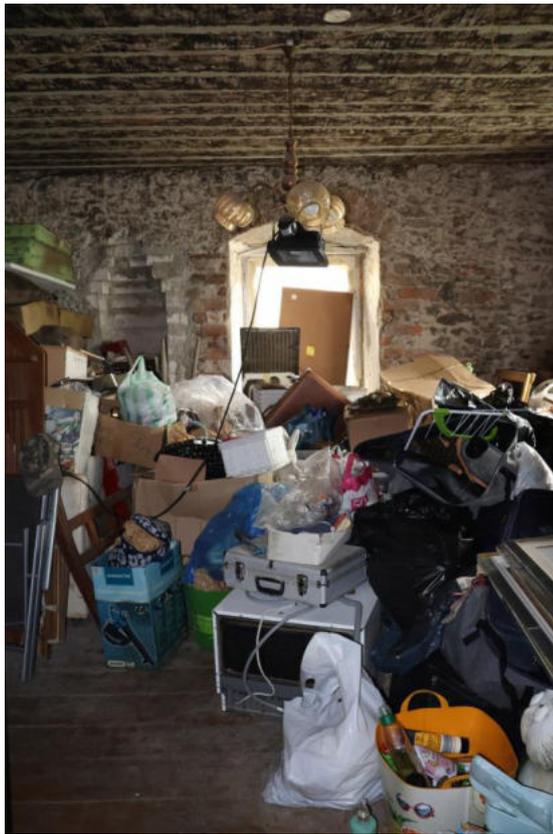
Bild 23 EG Raum – vollgestopft mit Müll

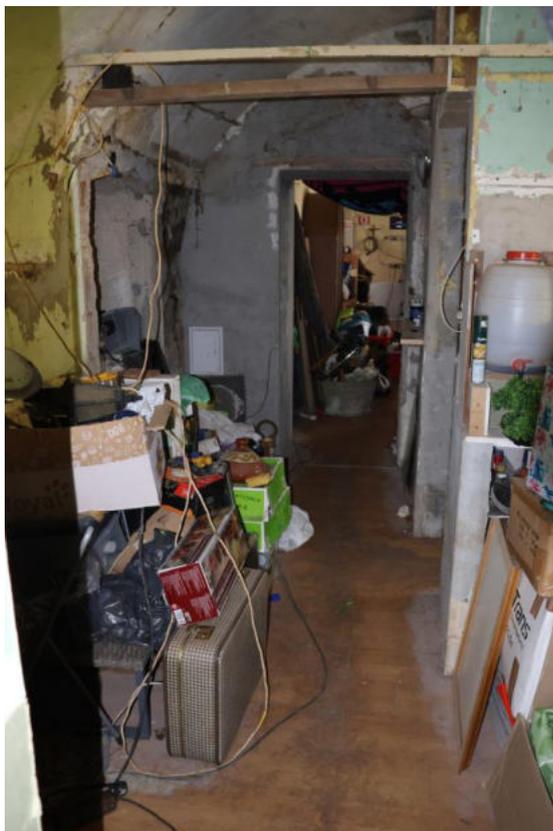
Bild 24 EG Zugang mit „Kochnische“

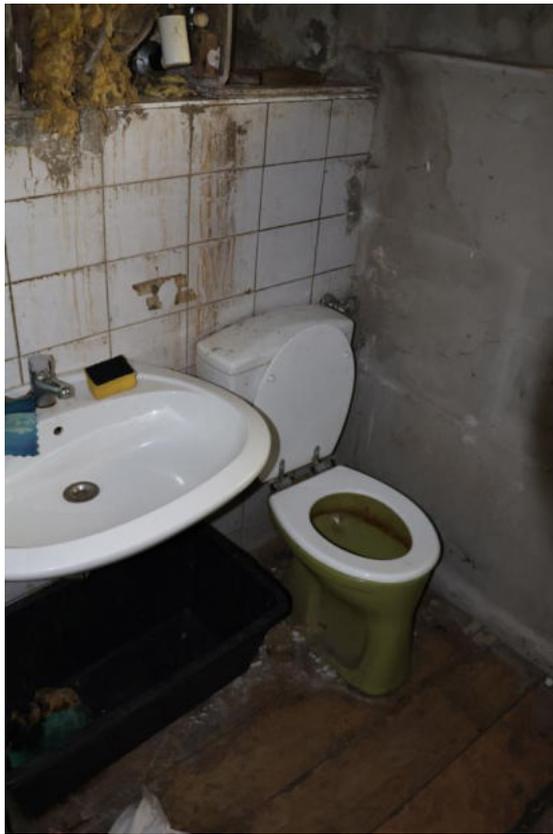
Bild 25 EG WC / Bad

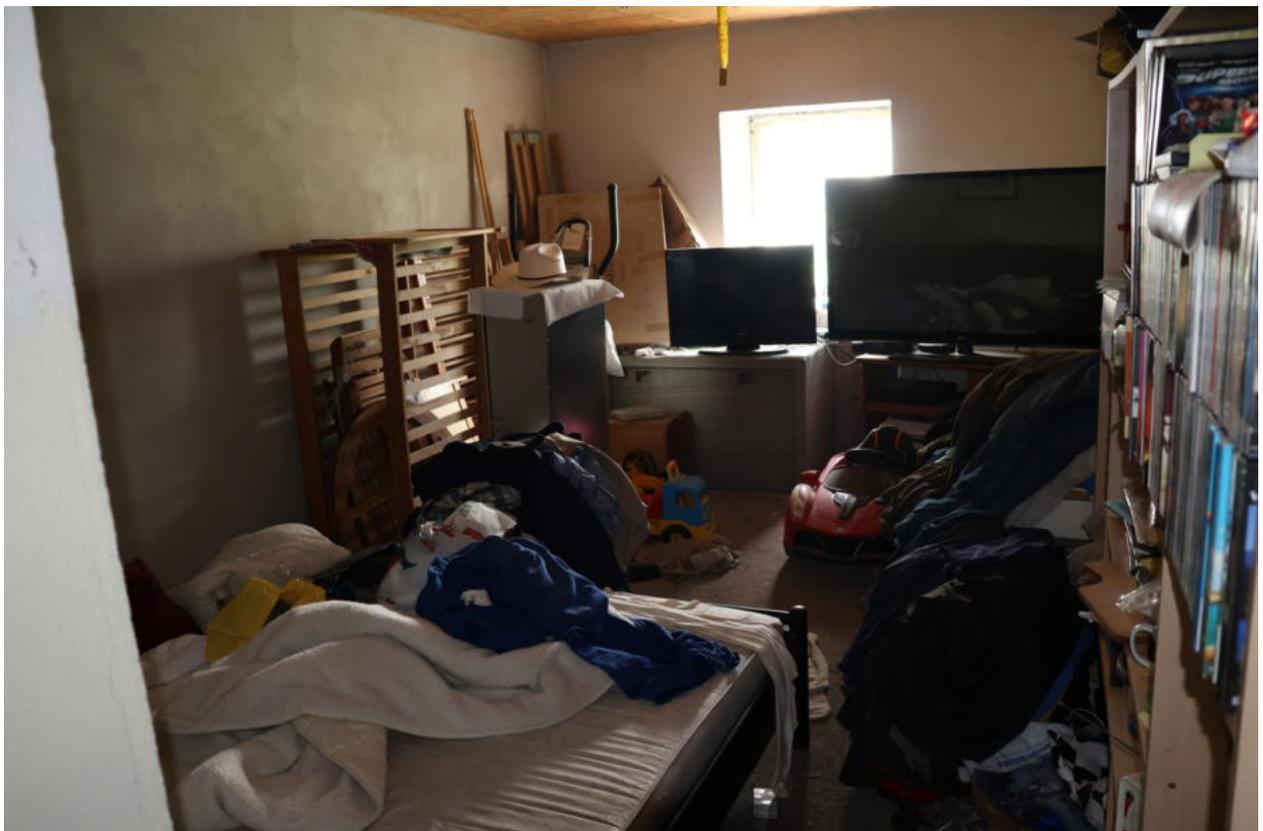
Bild 26 EG Schlafzimmer

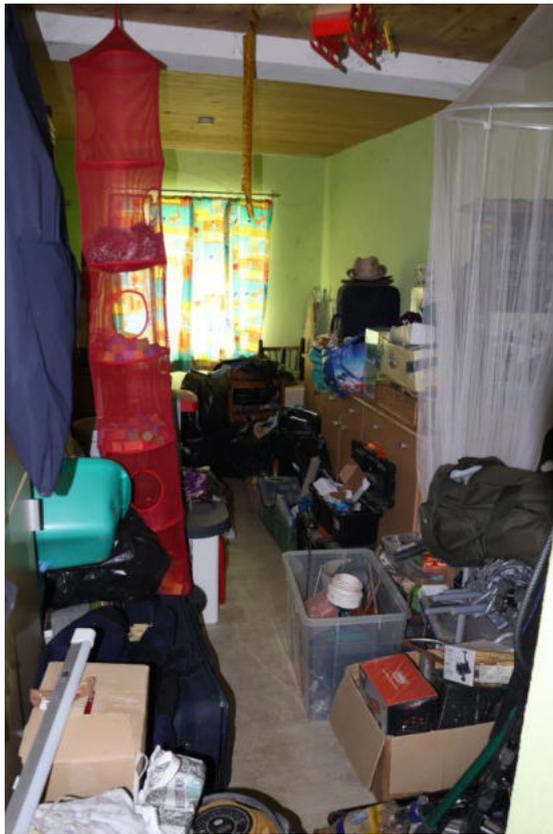
Bild 27 EG Abstellraum

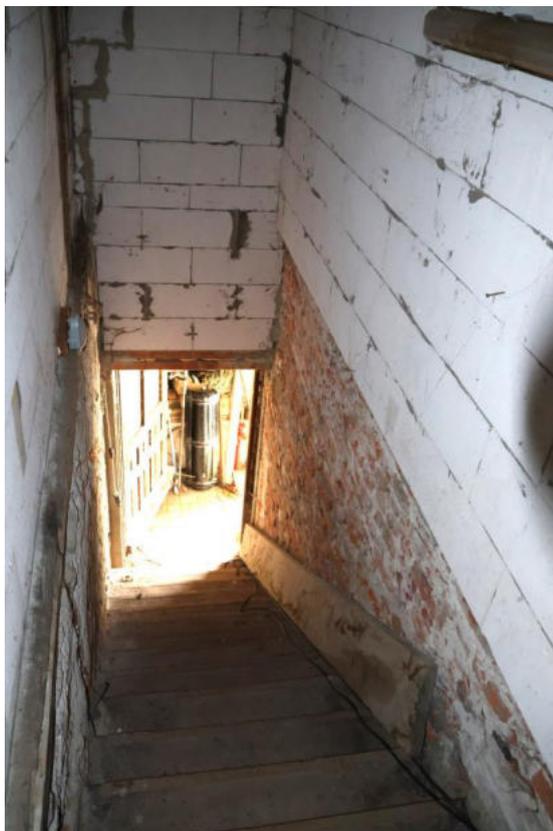
Bild 28 DG Stiegenaufgang
