GZ: 9 E 6/24f
BG Wolfsberg

BILDDOKUMENTATION (Wohnhaus Wasserweg 5)

Liegenschaftsadresse: Wohnhaus Wasserweg 5
9411 Hattendorf / St. Michael i. Lav.

Befundaufnahme: **06.09.2024**

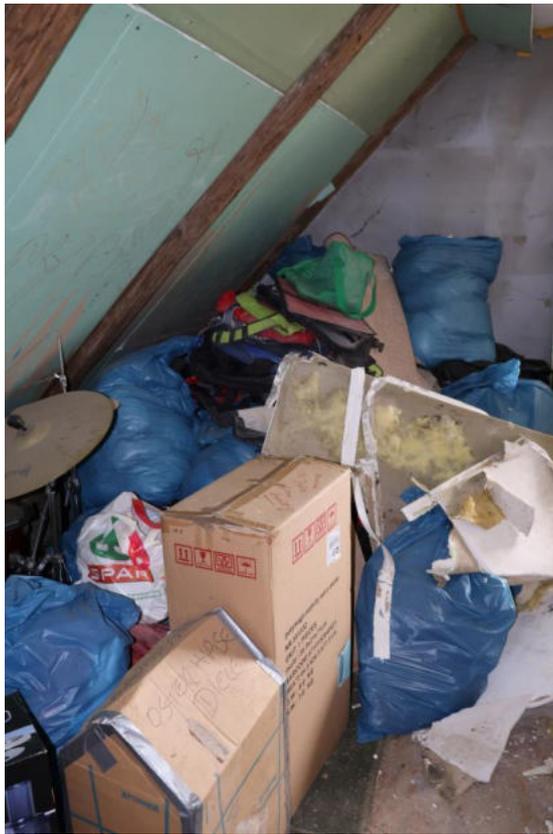
Bild 29 Müllablagerungen am Dachboden

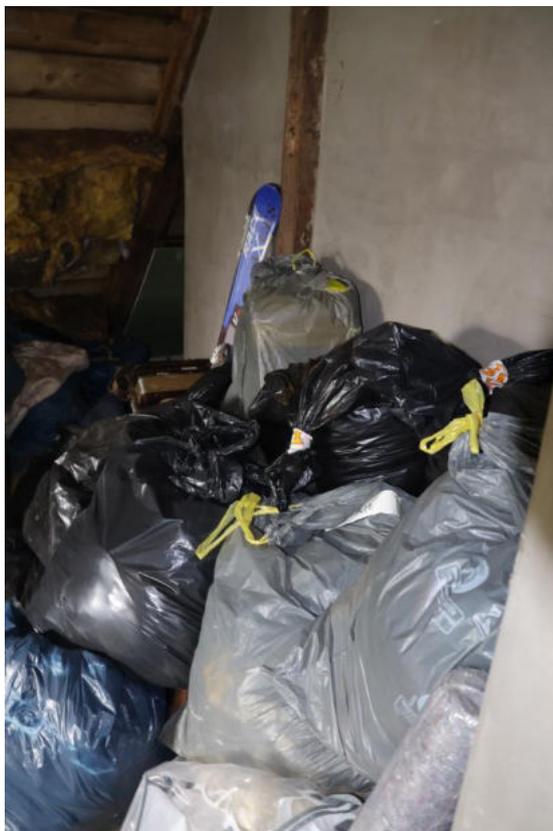
Bild 30 Müllablagerung Dachboden

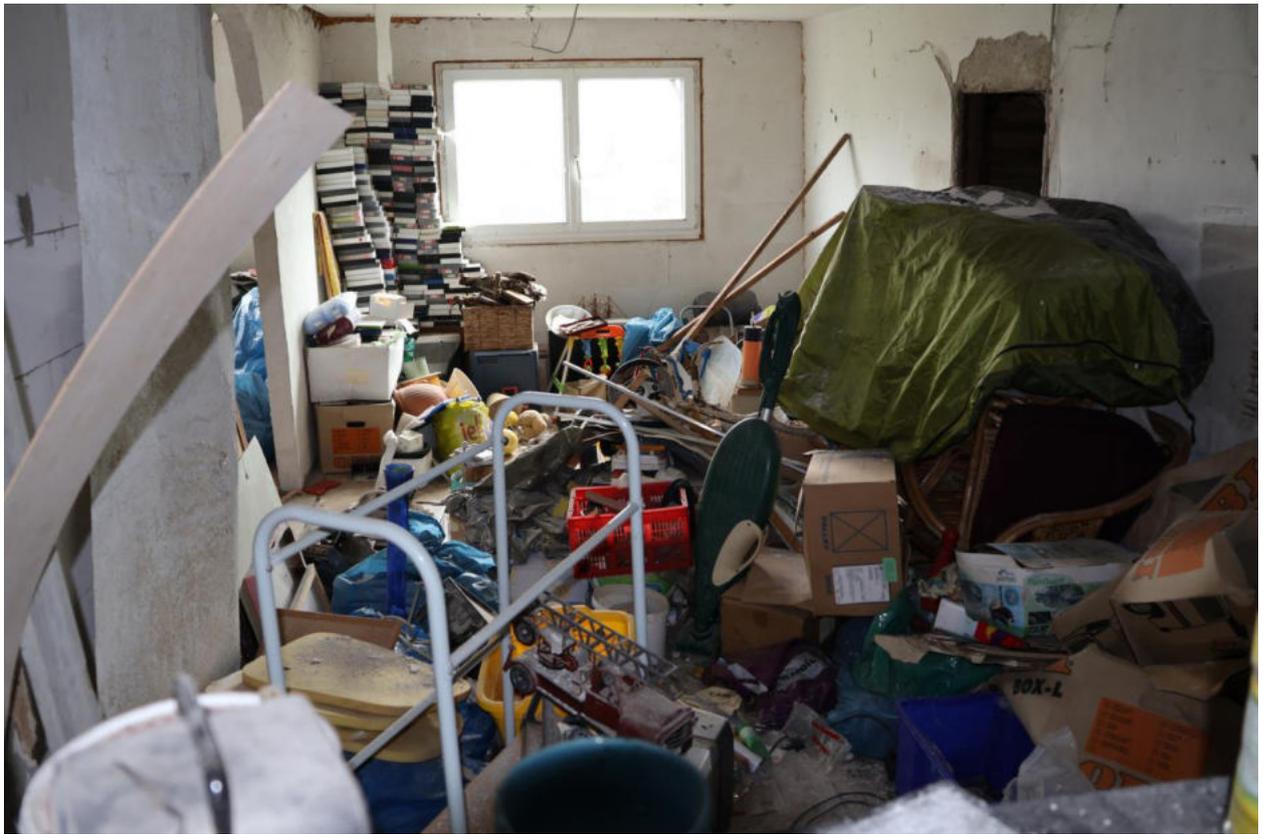
Bild 31 Sperrmüllablagung Dachboden bei der östlichen Gaube

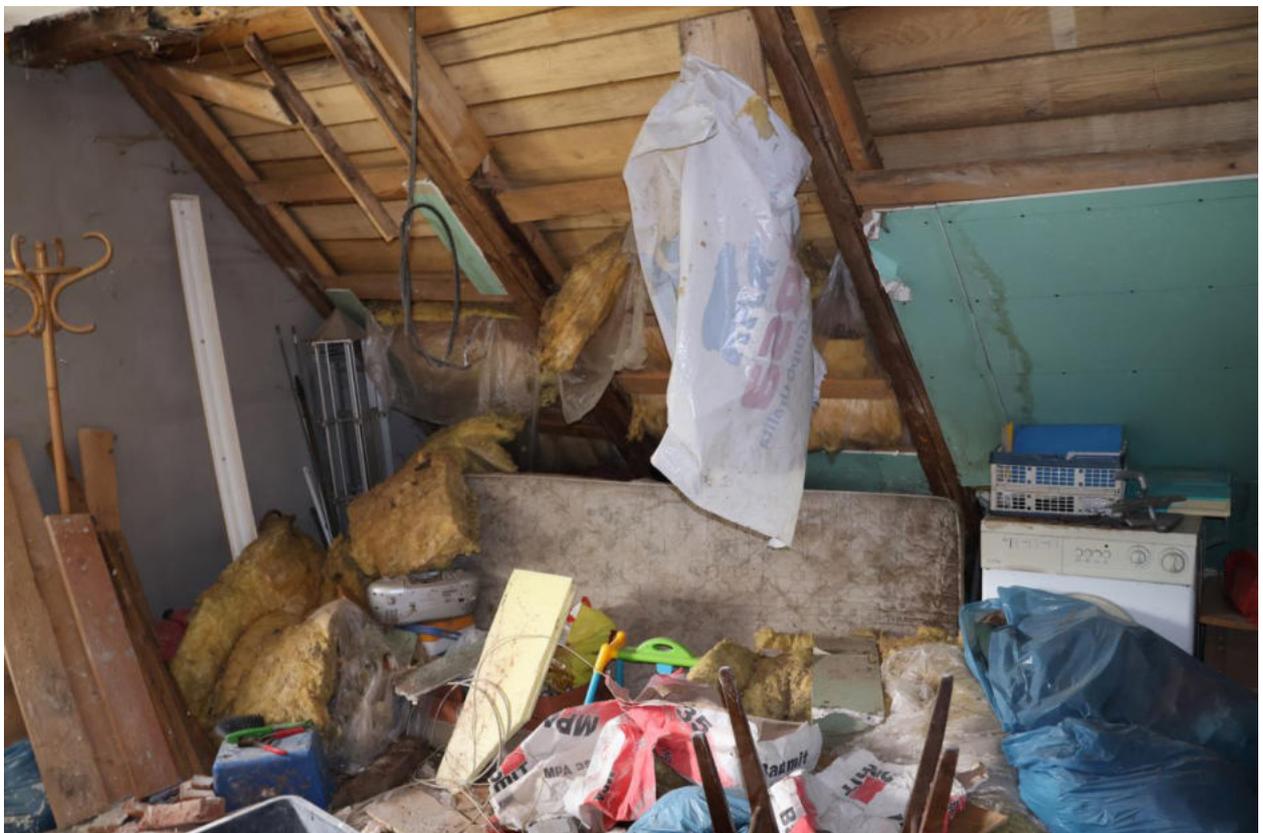
Bild 32 Dachflächenuntersicht mit Nässeflecken

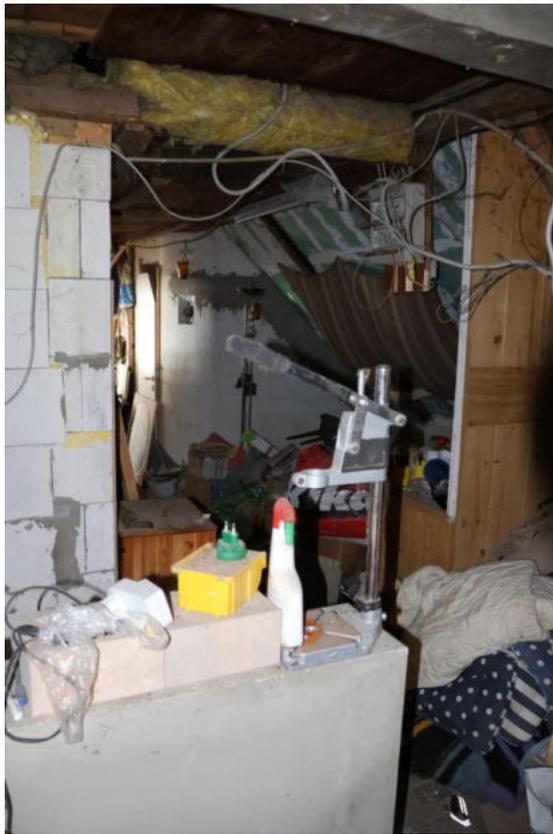
Bild 33 Dachboden Stiegenhausvorraum

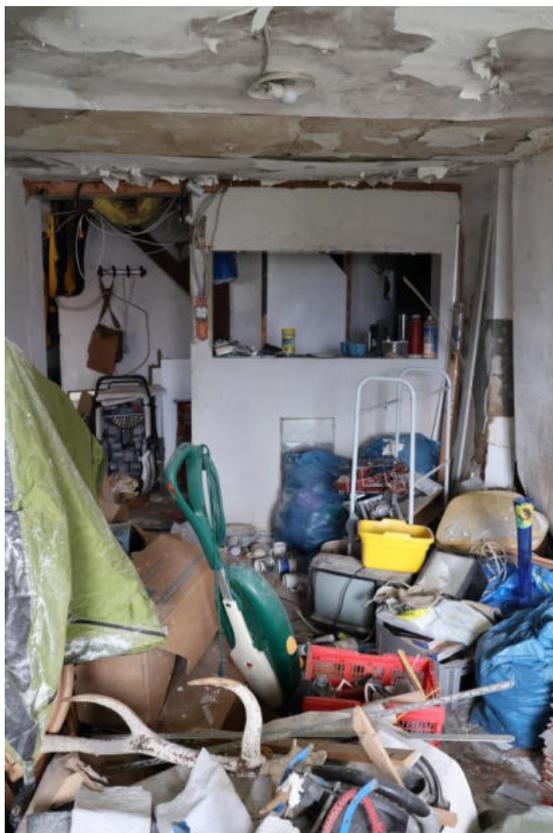
Bild 34 Dachboden mit Feuchteschäden und Sperrmüllablagerungen

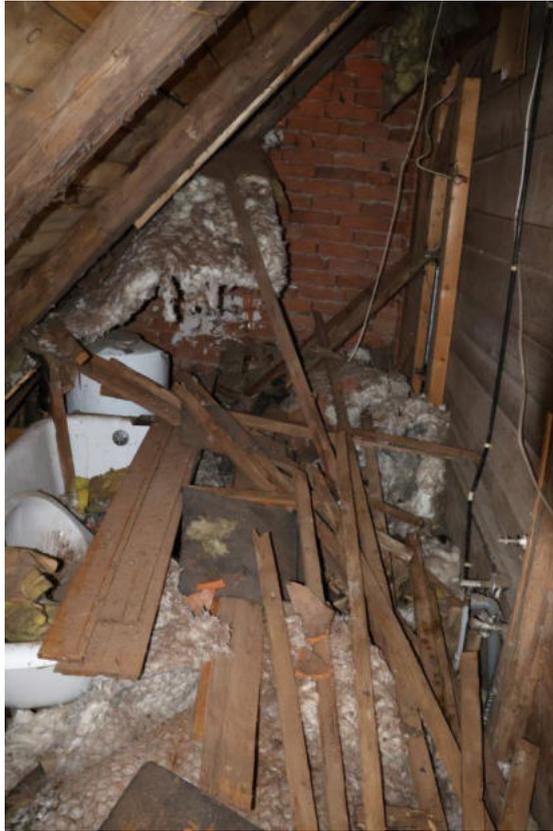
Bild 35 Dachboden mit Ablagerungen hinter der Holz-Drempelwand

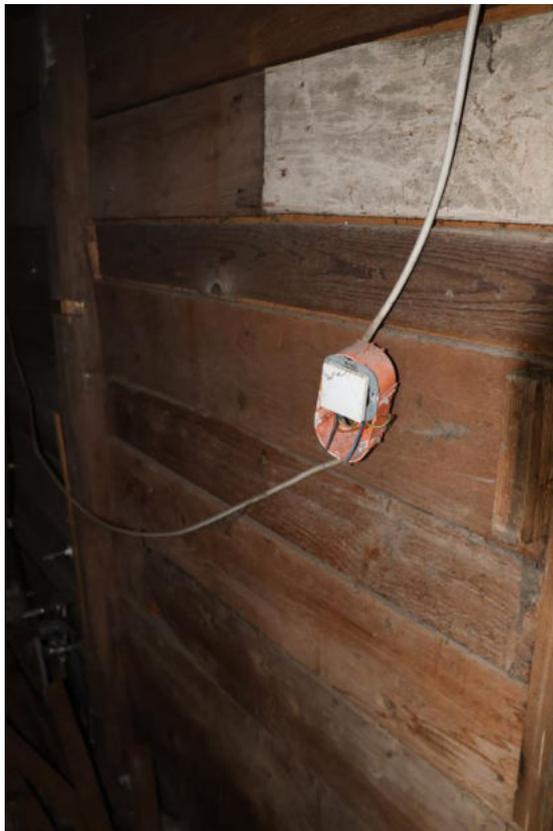
Bild 36 E-Kabel mit offenem Lichtschalter!

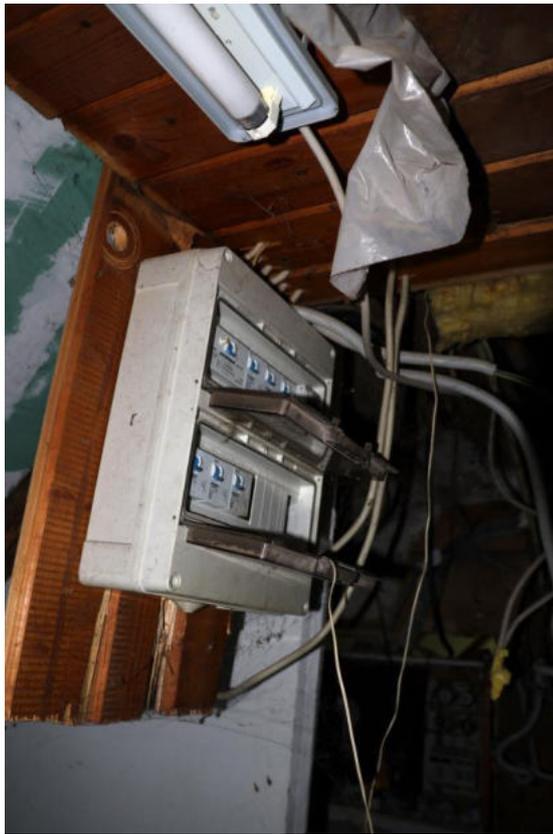
Bild 37 Überbrückter E-Subverteilerkasten im Dachboden

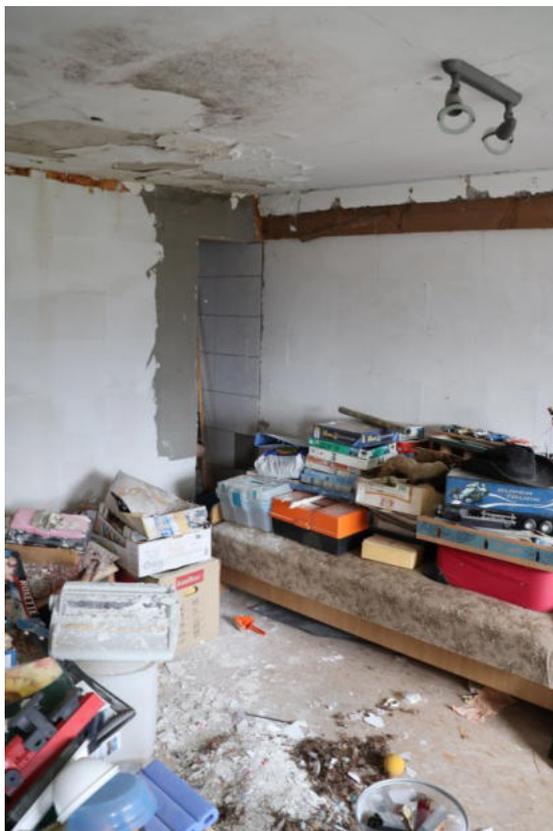
Bild 38 Feuchteintritt an der Dachbodendecke

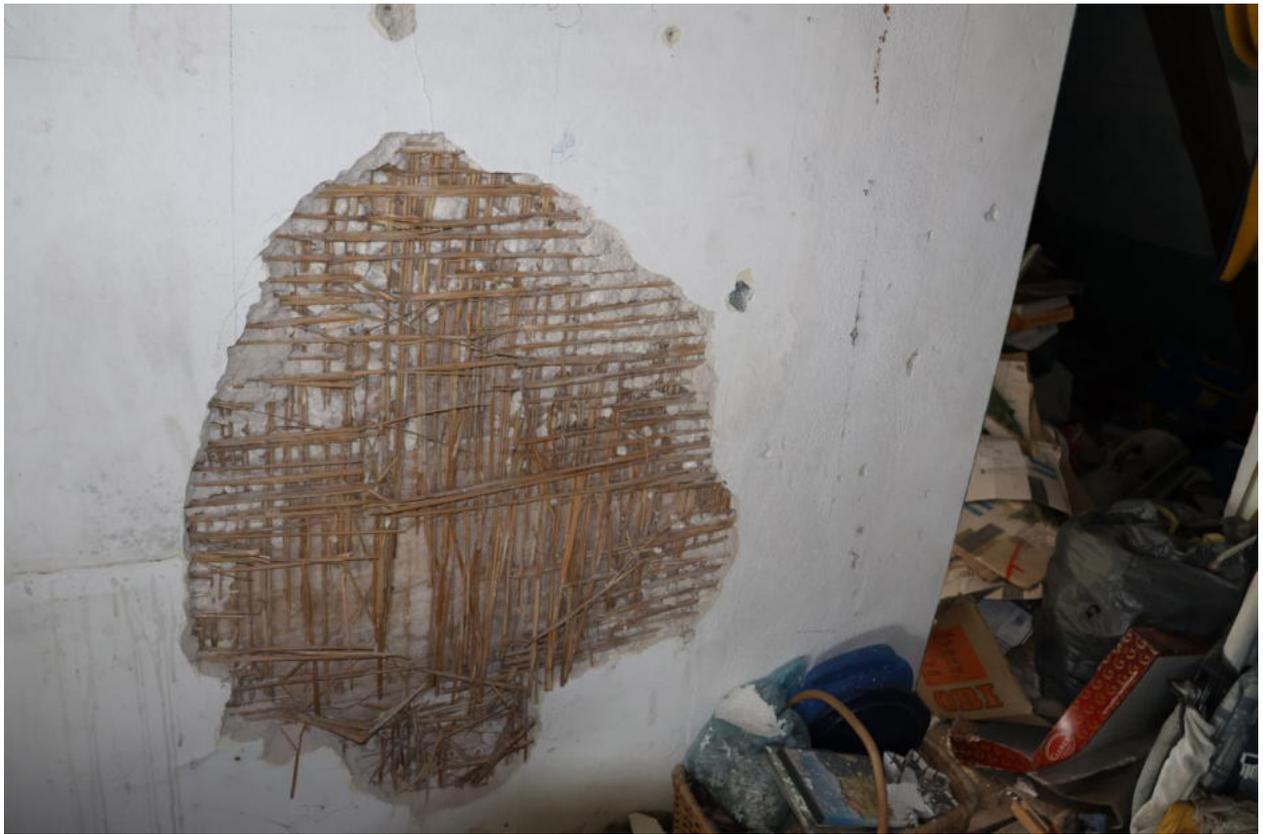
Bild 39 Putzschäden bei der Drepelwand im Dachboden

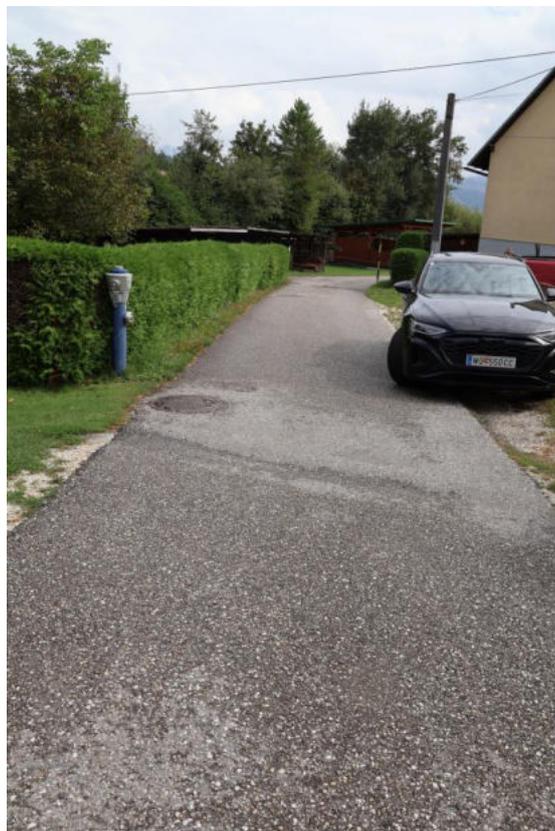
Bild 40 Wasserweg Zufahrtsbereich Richtung Osten

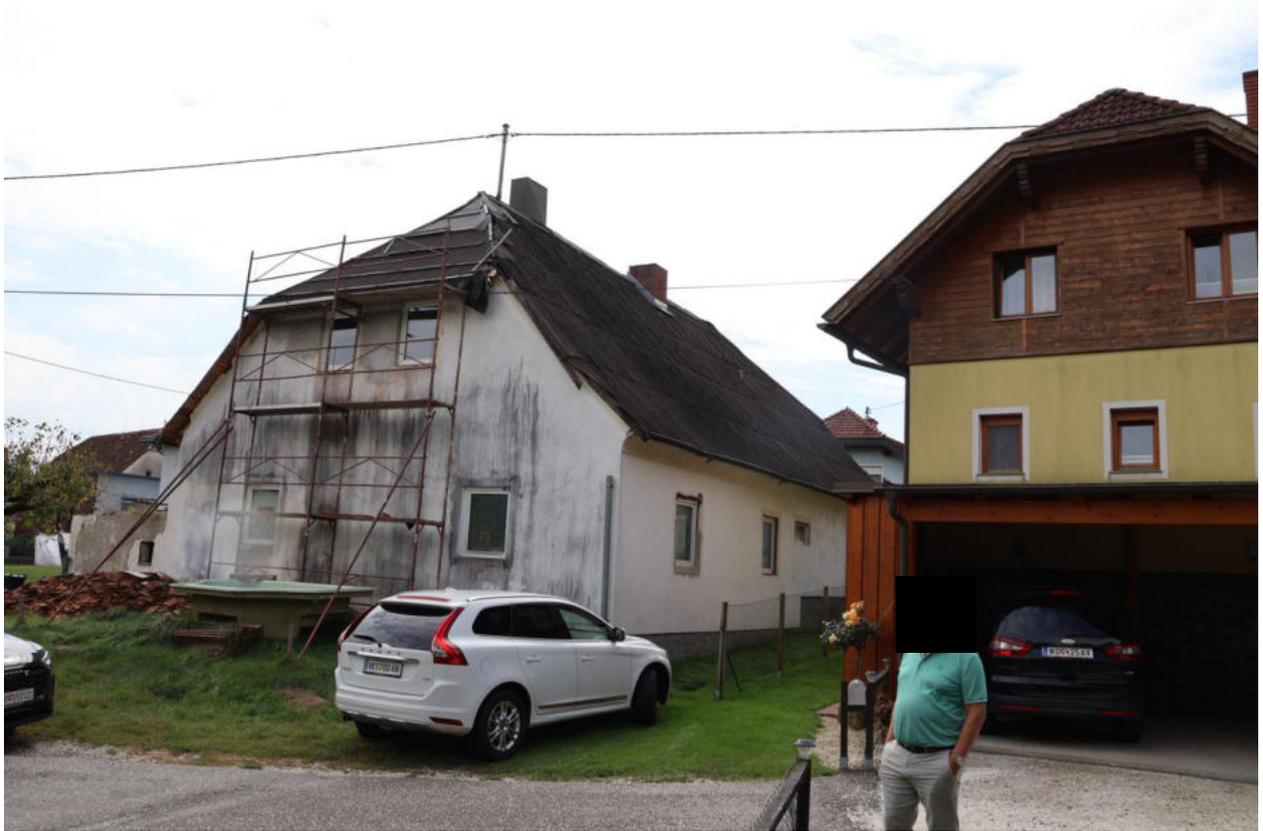
Bild 41 Nachbarobjekt an der Westseite mit Kelag-Freileitung zur gemeinsamen Stromversorgung

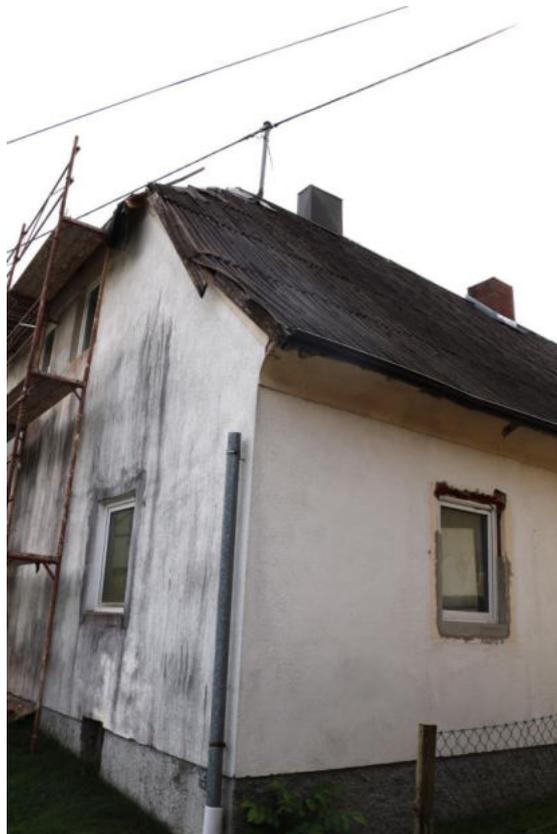
Bild 42 Nordwestliches Gebäudeeck mit abgebrochener Dachrinne und offenem Ortgang
