## **Befund und Gutachten**

**Ortnergasse 7, 1150 Wien**

Gemäß dem Beschluss des Handelsgericht Wien

**GZ 2025/68**

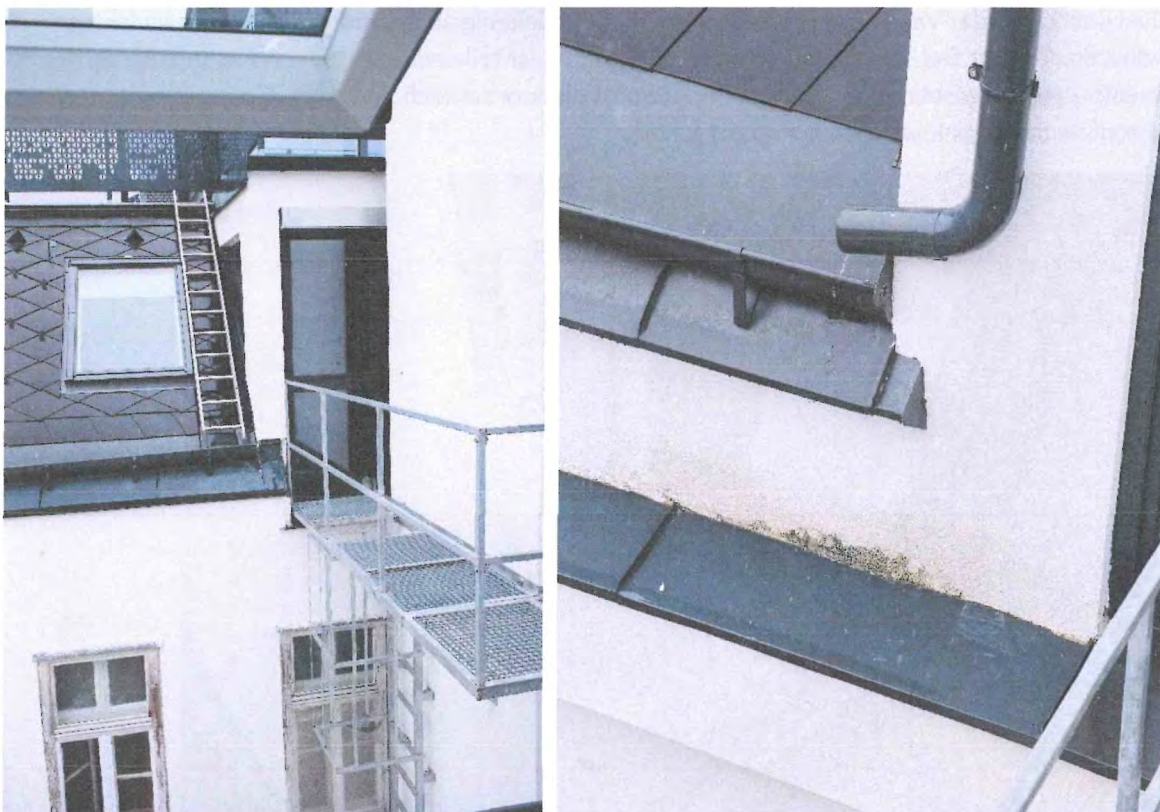
Abbildung 1: Fassade Hofbereich - die Fassade wurde mittlerweile fertiggestellt

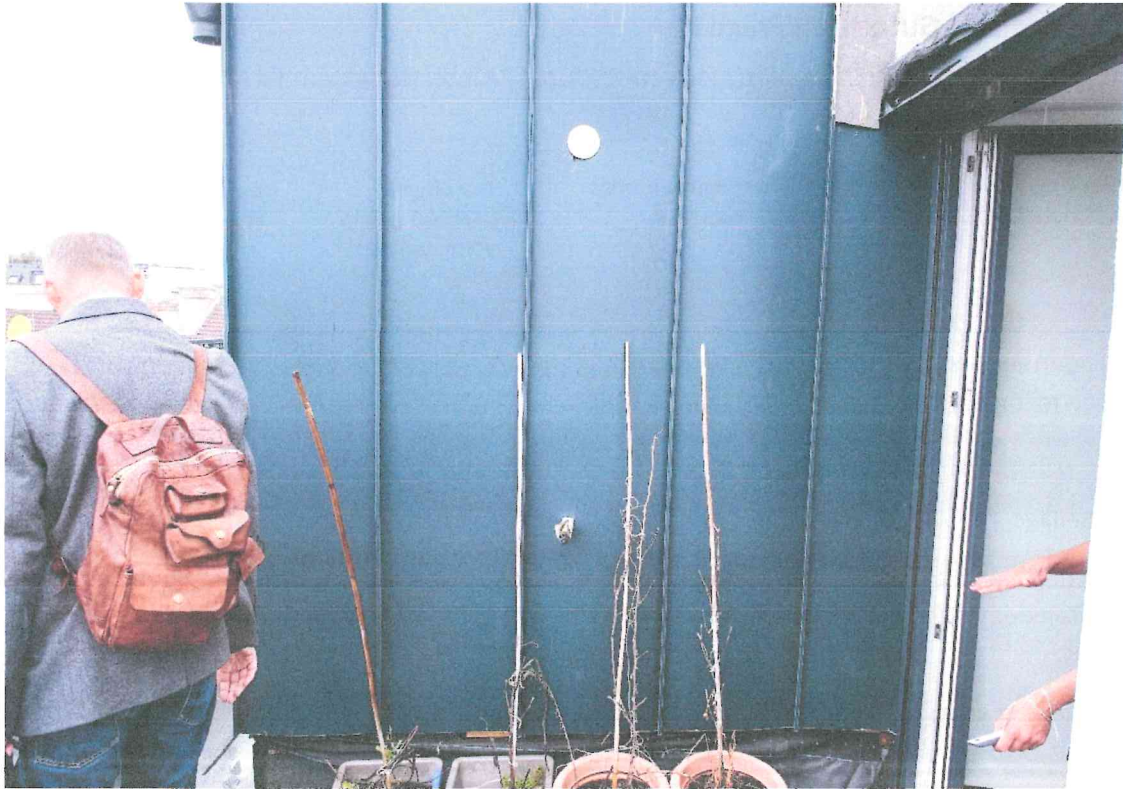
*Abbildung 2: Fassade / Verblechung mangelhaft / TOP 34*

Die Unterkante der Verblechung wurde scharfkantig, beliebig abgeschnitten. Die unbeschichtete Schnittkante liegt frei. Die hölzerne Unterkonstruktion ist teilweise sichtbar und ist unzulässig der Bewitterung ausgesetzt. Die Unterkonstruktion ist nicht ordentlich verwahrt. Ein ordnungsgemäßer Abschluss bzw. das Insektenschutzgitter fehlen.

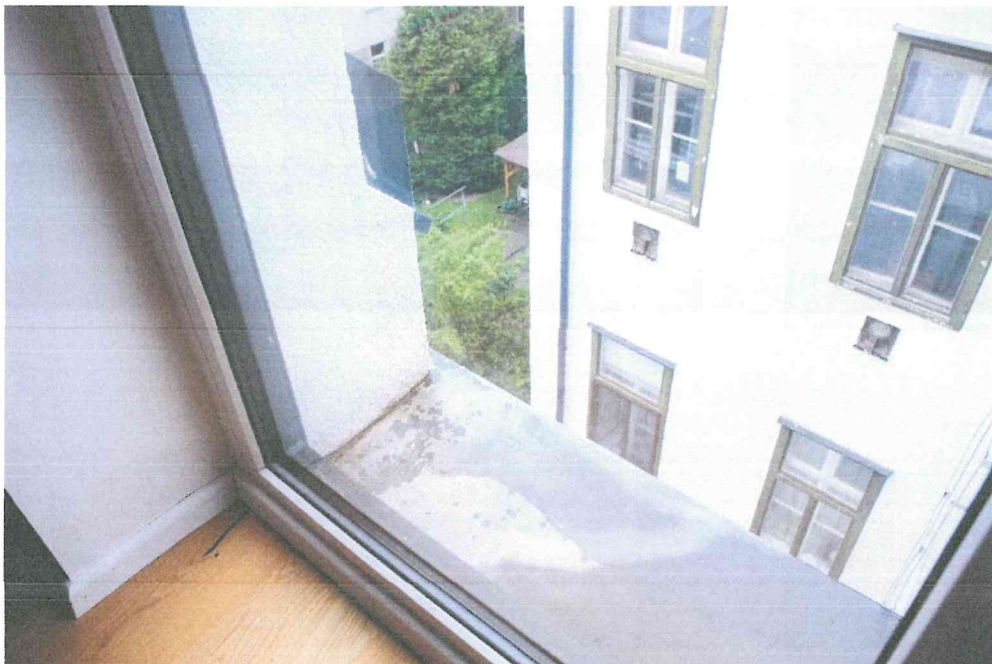
*Abbildung 3: Fehlerhaft eingearbeitete Sohlbank (Innengefälle), TOP 34*

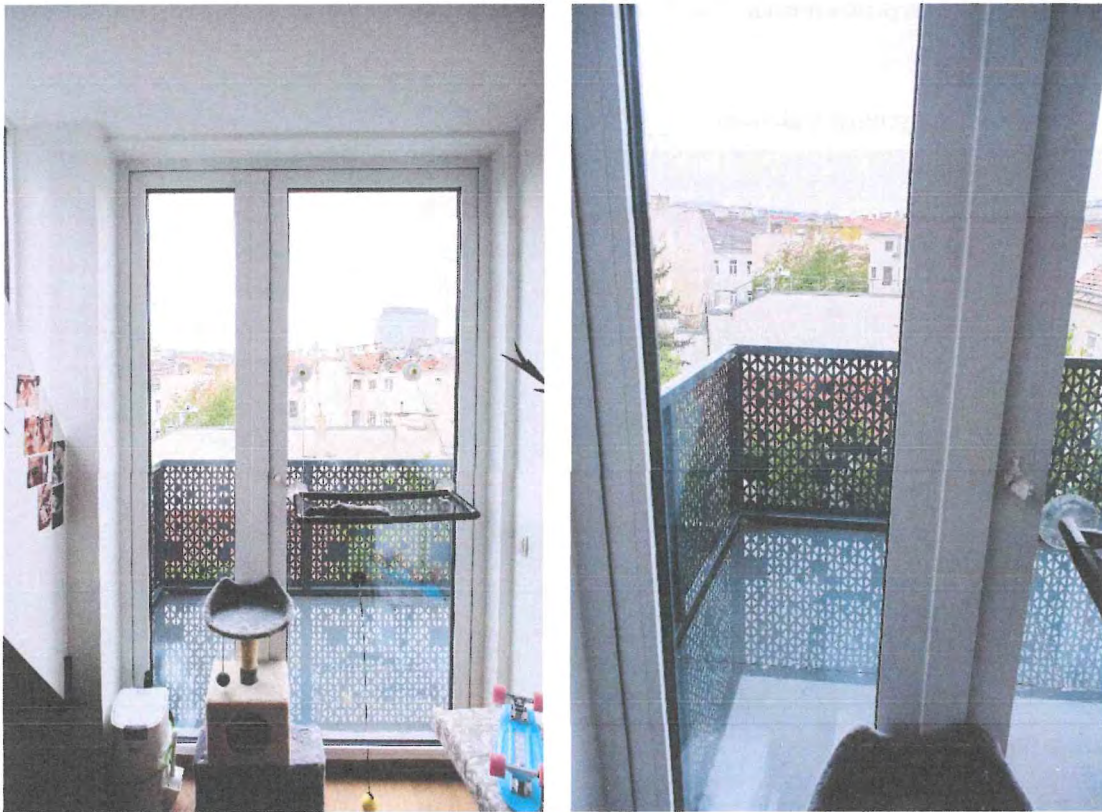
Abbildung 4: Verglaste Türen gehen nach außen auf – die Türen sind hierfür ungeeignet; TOP 36

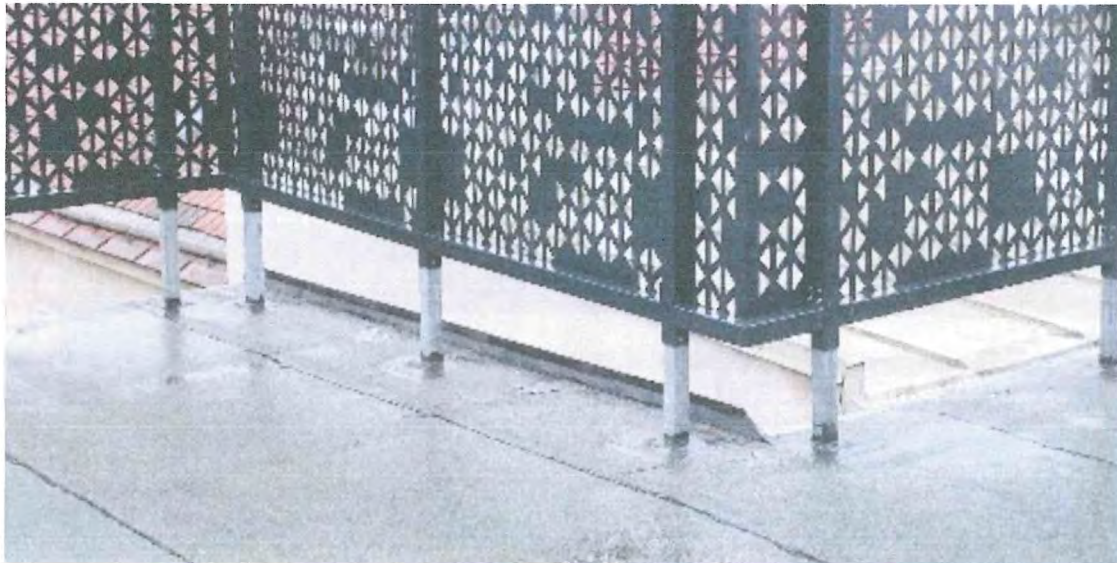
Abbildung 6: Top 34 Balkongeländer

Die Durchdringungen der Abdichtungsebene wurde mittels Flüssigkunststoffabdichtung hergestellt.

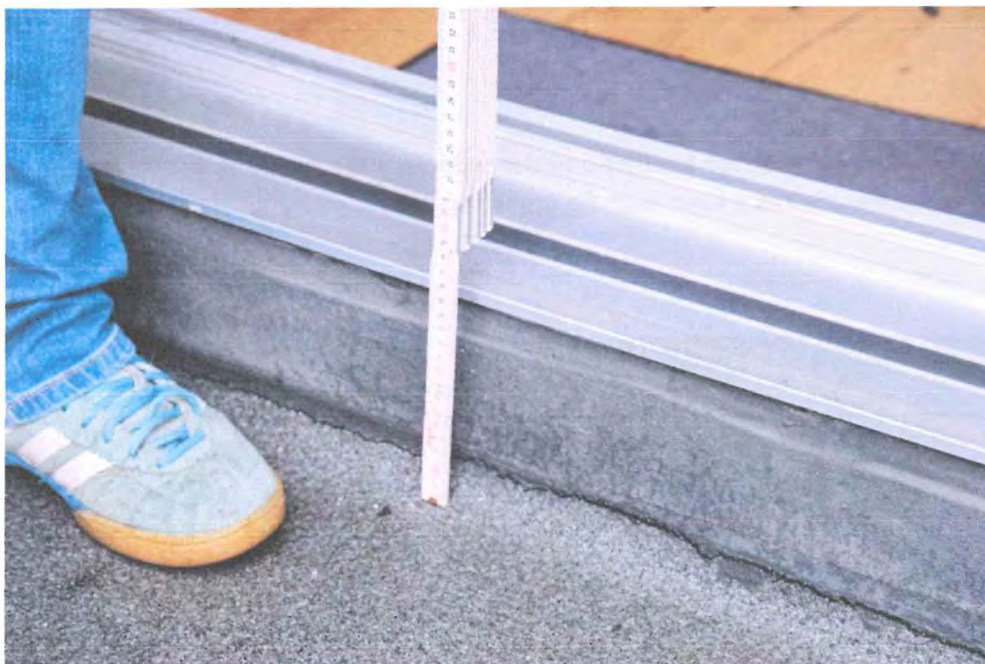
Abbildung 7: Terrassenaustritt aus Top 34 (von innen „rechts“)

Nach 4.5 wurde der Aufbau mit 6 cm geplant.

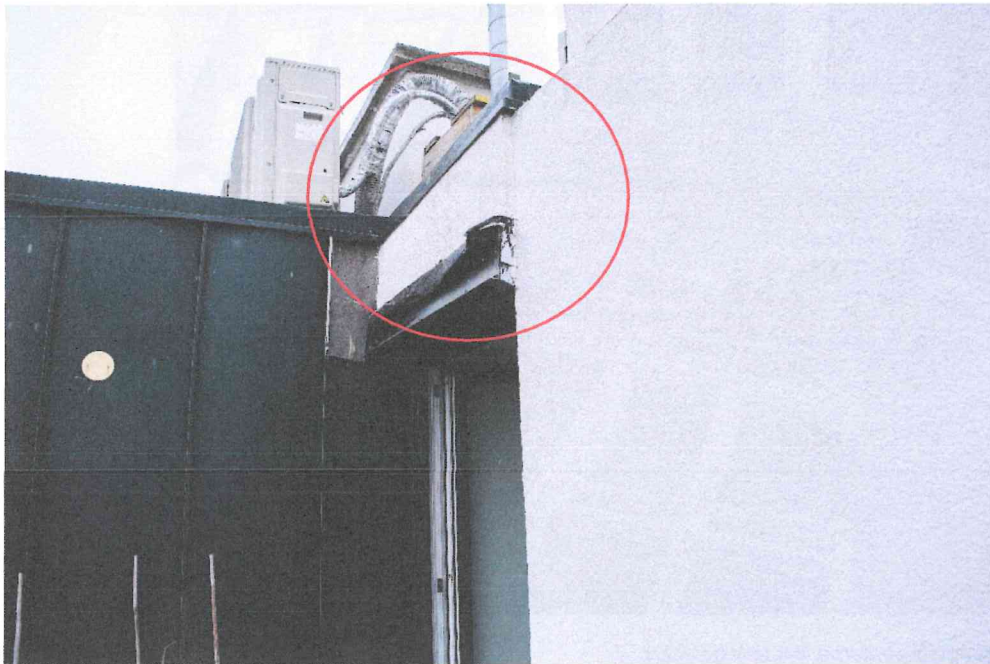
Abbildung 9: Die Leitungsführung ist unsachgemäß, Fehlstellen bei der Verblechung („weißer Bereich“ der Falzleiste) und beim Rollladenkasten (überstehende Abdichtungsfolie/-bahn)

Der Schachtkopf (Holzprovisorium, Schalttafeln) ist nicht fertiggestellt.

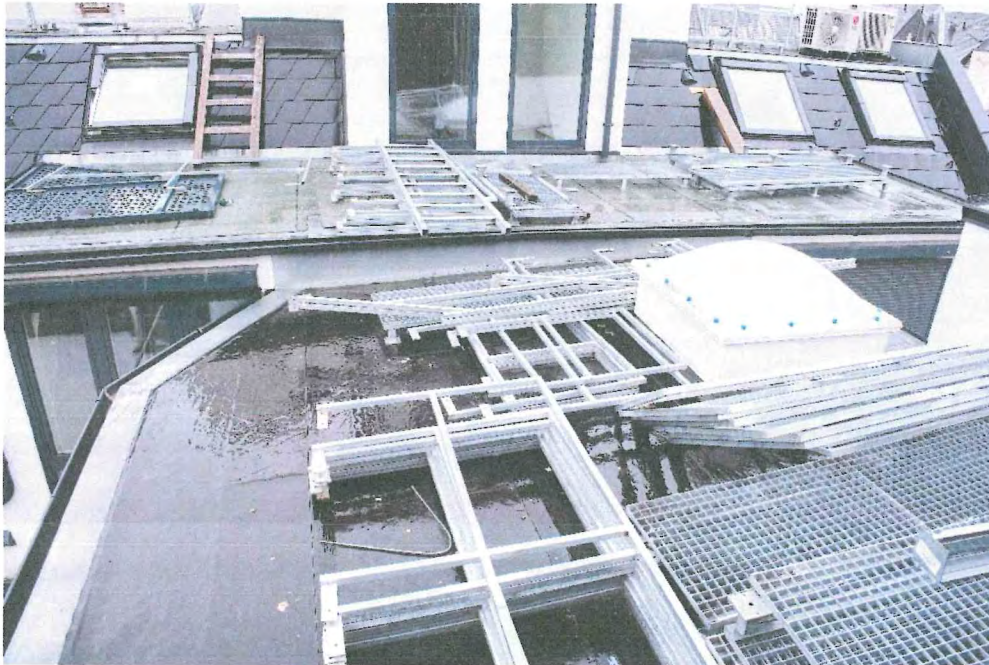
Abbildung 11: Wartungssteg unfertig, Bauteile gelagert

Der Wartungssteg ist nicht fertiggestellt – die Vollständigkeit der Bauteile wurde nicht erhoben.

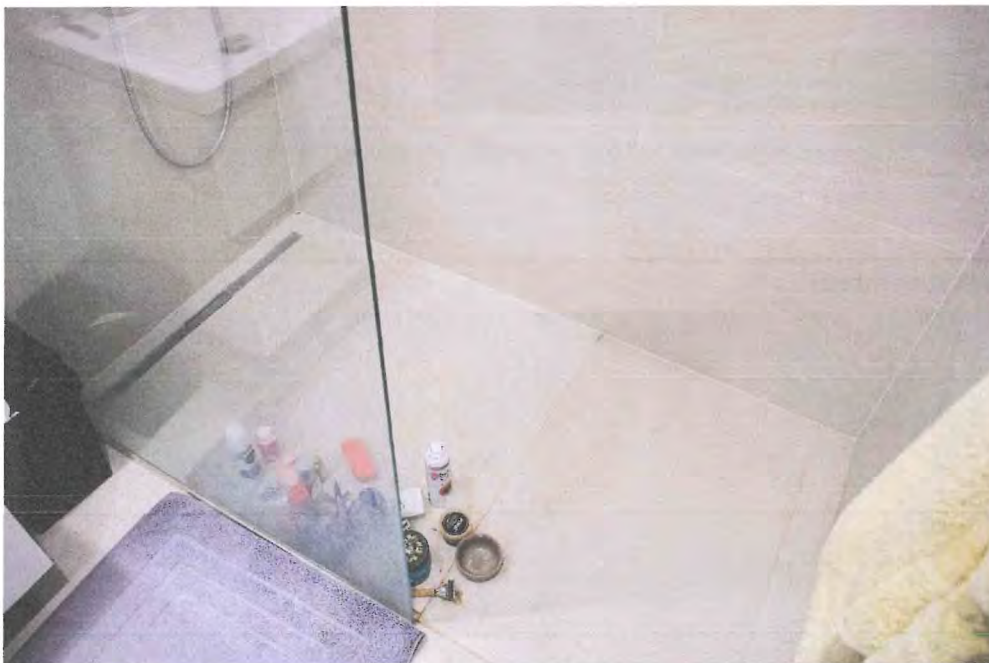
Abbildung 13: Bodenebene Brausetasse, TOP 34

Die Abdichtungen konnte per Augenschein nicht befundet werden.

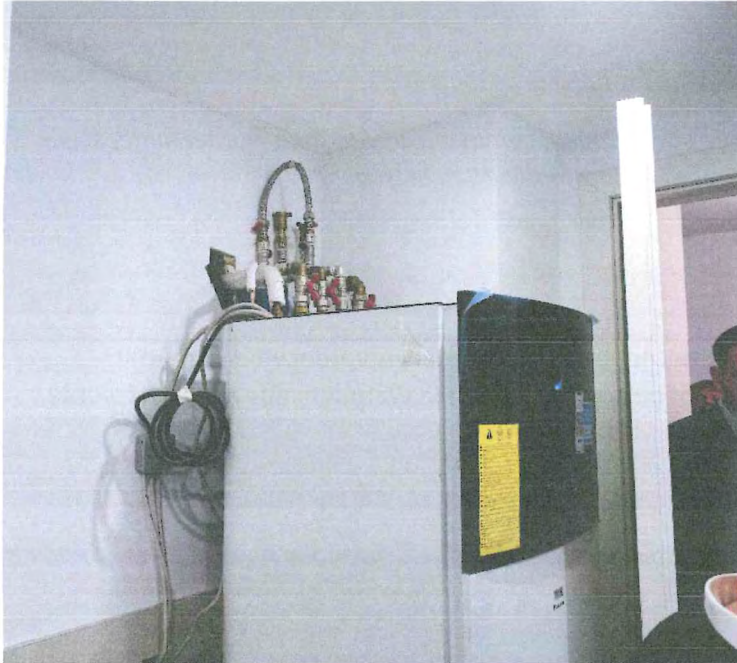
Abbildung 14: Anschluss Wärmepumpe, Badezimmer TOP 34, mangelhafte Leitungsdurchführung

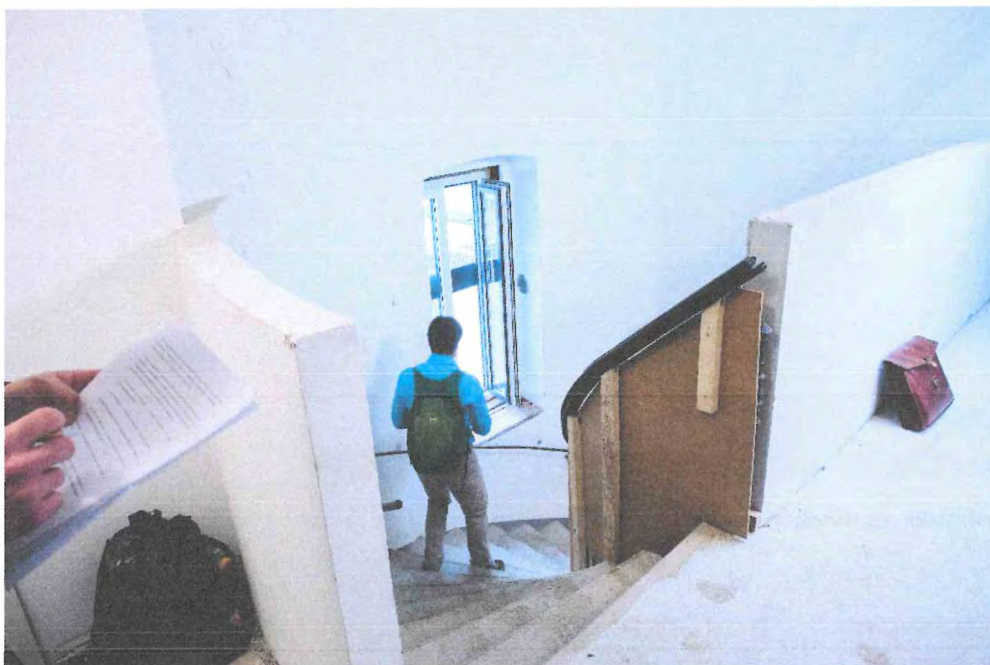
Abbildung 16: Mit Holzwerkstoffen "aufgesattelter" Treppenlauf, Brüstungsmauer

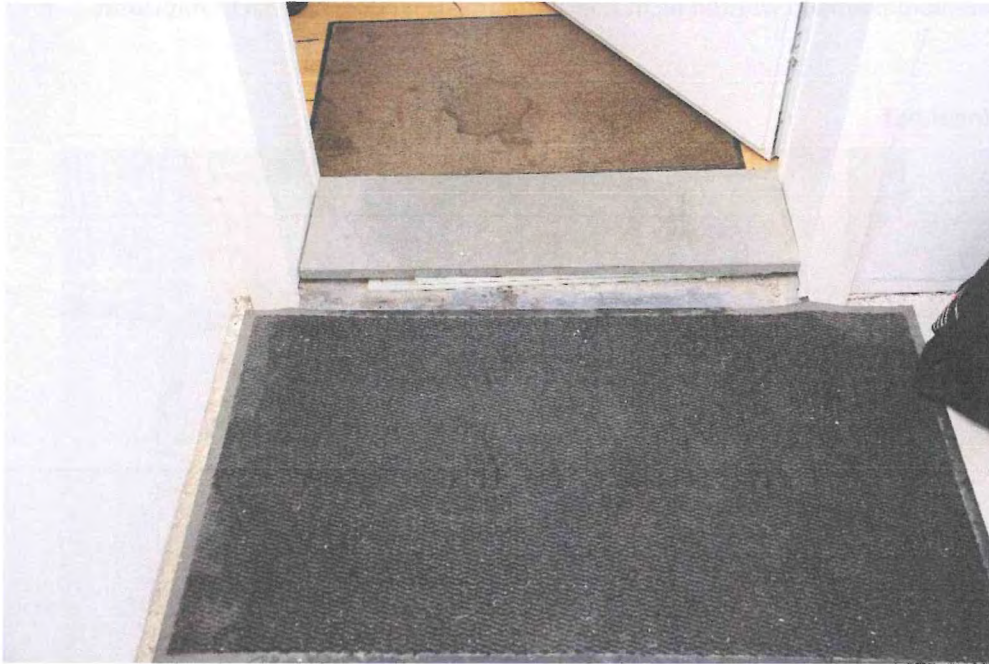
Abbildung 20: Türstaffel vor TOP 34

Es ist kein Bodenbelag im Gang 1. DG vorhanden

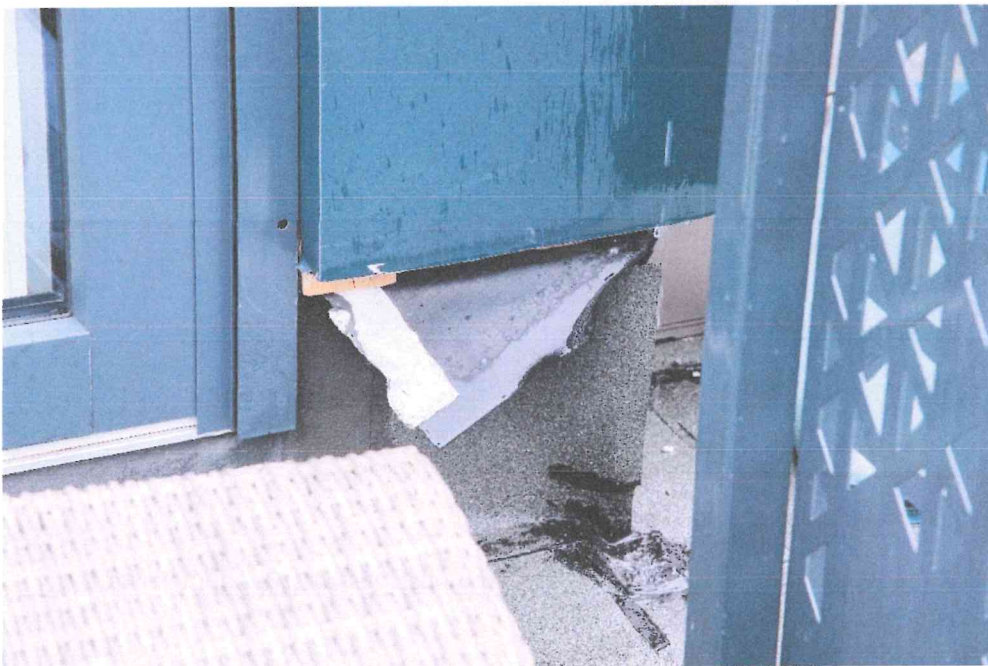
Abbildung 25: Fassadenanschluss unfertig, 2.DG, TOP 34

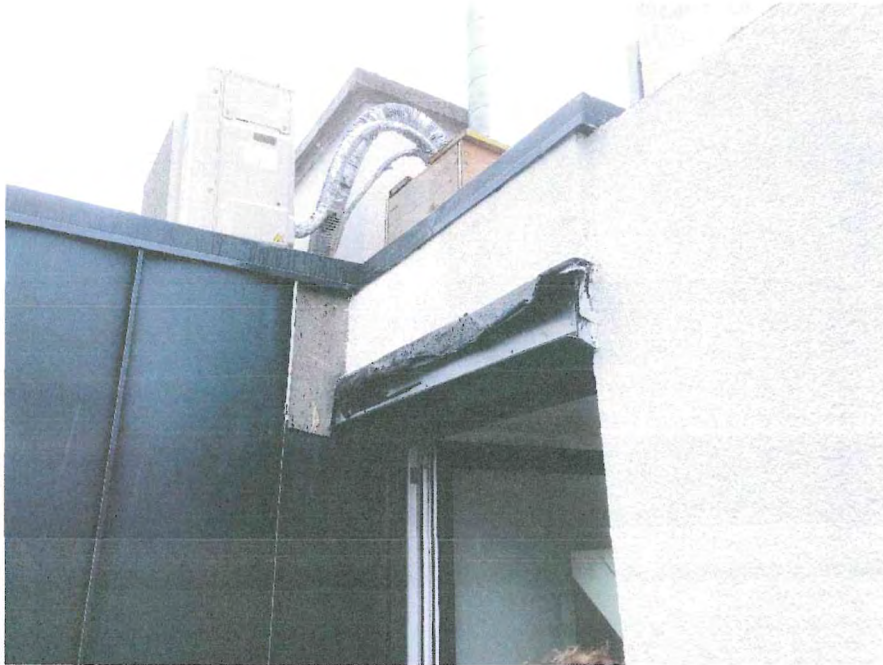
Abbildung 26: Fassade 2.DG, Top 34 unfertig

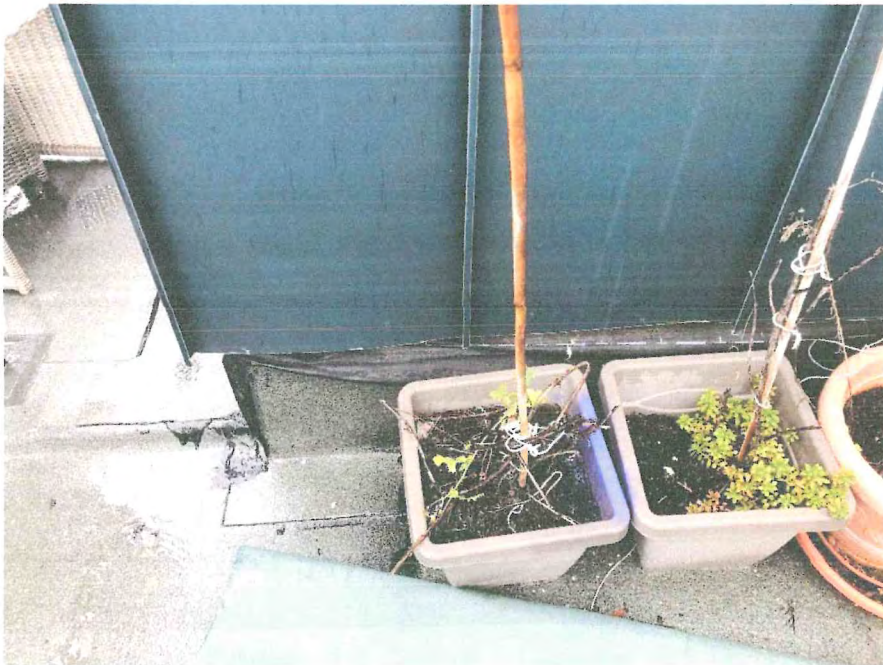
Abbildung 27: Fassade 2.DG, Top 34 unfertig, siehe auch 4.1

Bei mehreren Anschlussdetails fehlt es an schlagregendichten Abschlüssen (zB: Anputzleiste, vorkomprimiertes Fugendichtband, Kittputzleiste, etc ).

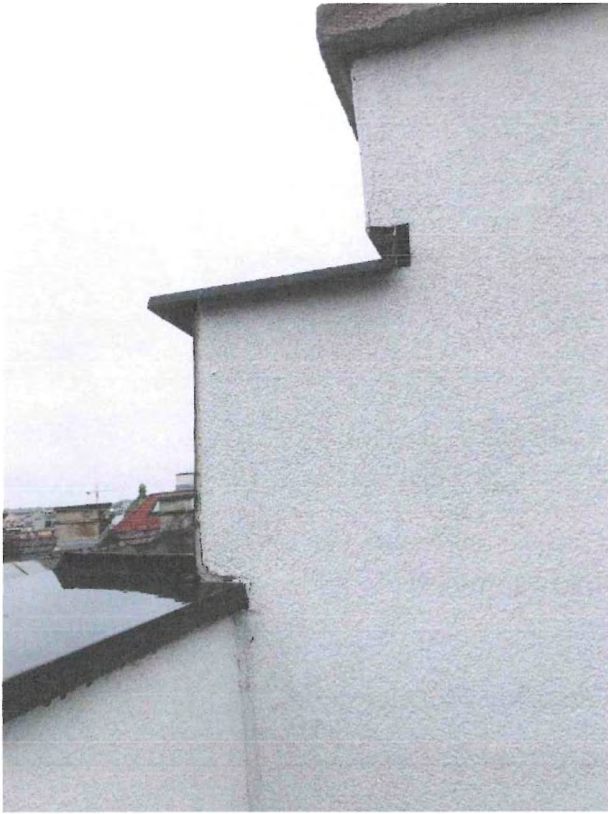
*Abbildung 28: Anschlüsse mangelhaft*

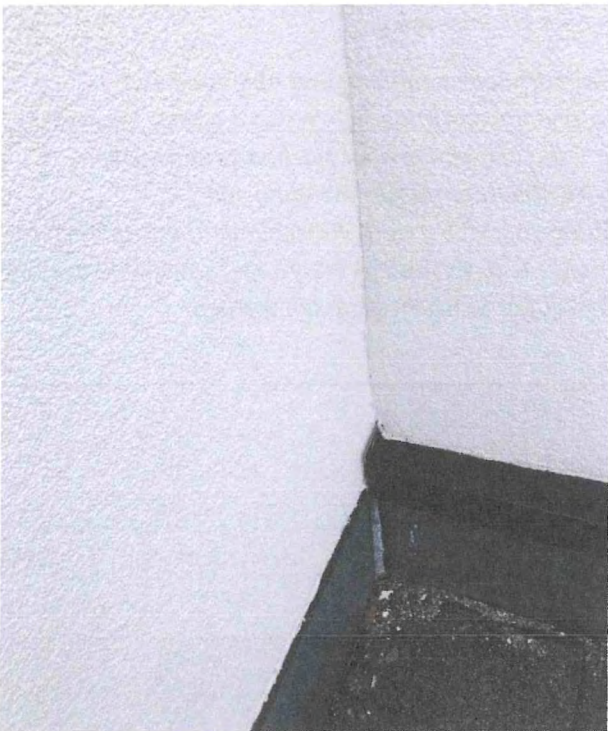
*Abbildung 29: Anschlüsse mangelhaft*

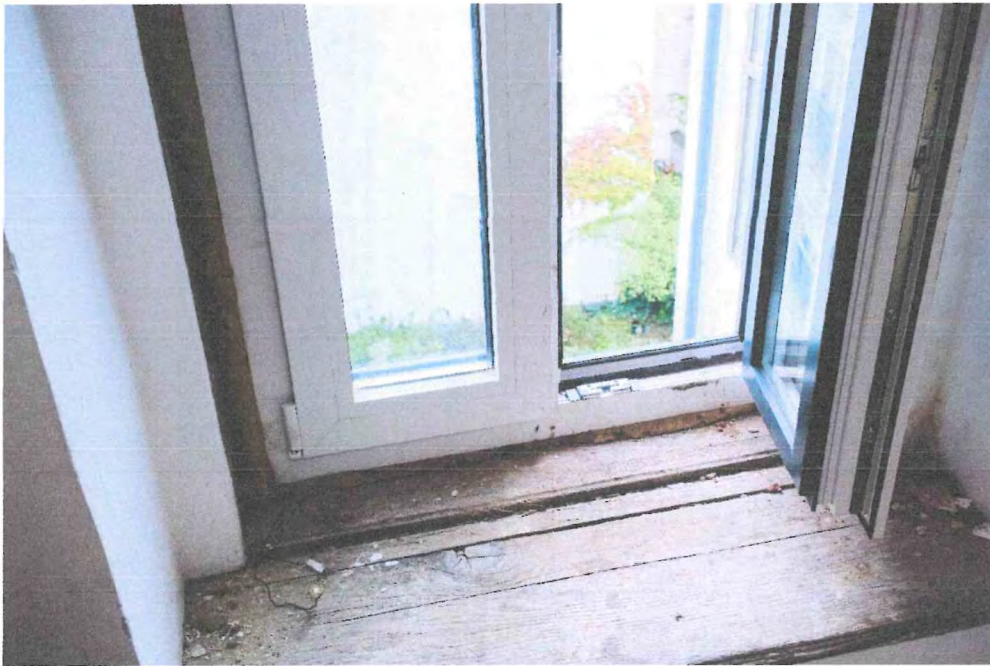
Abbildung 30: Unsachgemäßer Fenstereinbau aller "neuen" Fenster im Stiegenhaus

Innenseitig ist PU-Schaum zu sehen, der für die Innenfuge bauphysikalisch nicht ausreicht. Die Leistungen sind unfertig. Die Innenfensterbank wurde nicht angepasst und die Fugen nicht verblendet.

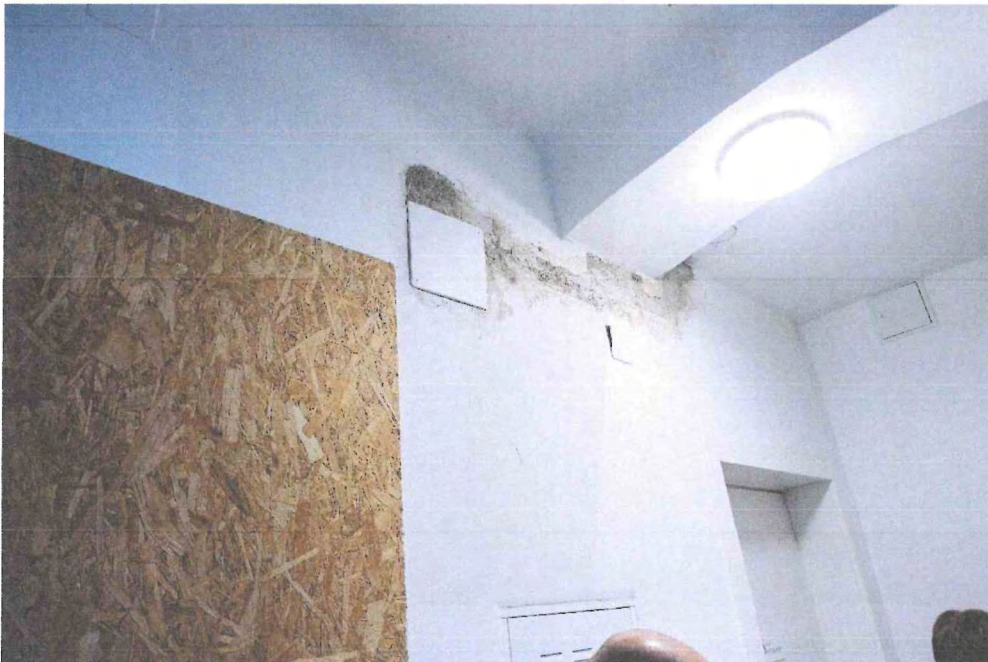
Abbildung 35: Nicht fertiggestellter Wandverputz 2.OG – links von TOP 20

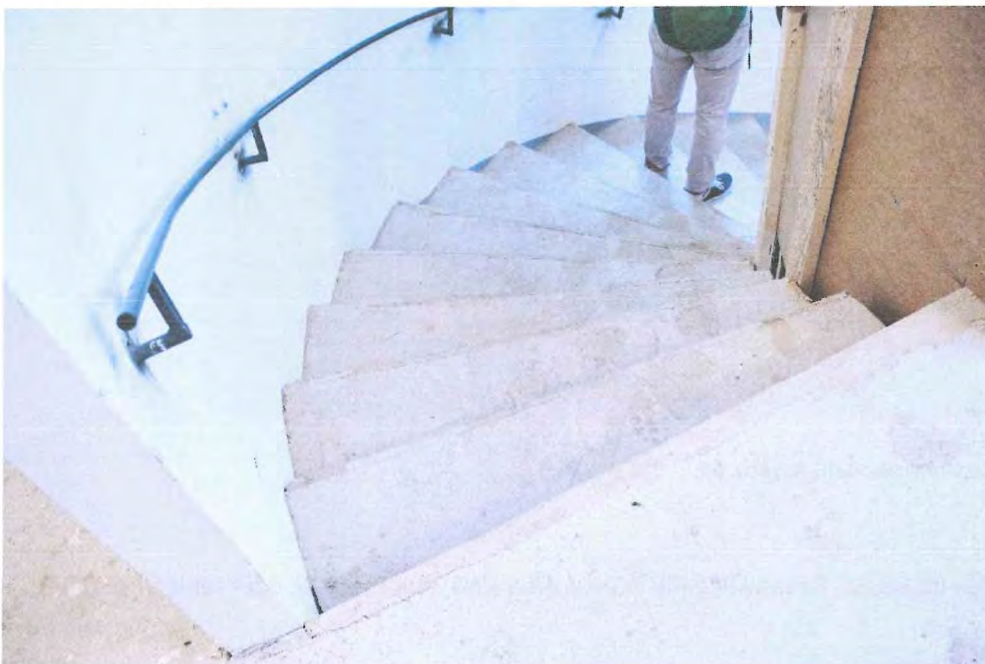
Abbildung 39: Treppenlauf zwischen 3.OG und 1.DG

Am Treppenlauf zwischen 3. OG und dem 1.DG sowie im 1.DG fehlt der Bodenbelag. Darüber hinaus ist die Treppenkonstruktion keinesfalls für den dauerhaften Gebrauch geeignet bzw. zulässig (aus mehreren Gründen, im derzeitigen Zustand vor allem wegen des Brandschutzes).

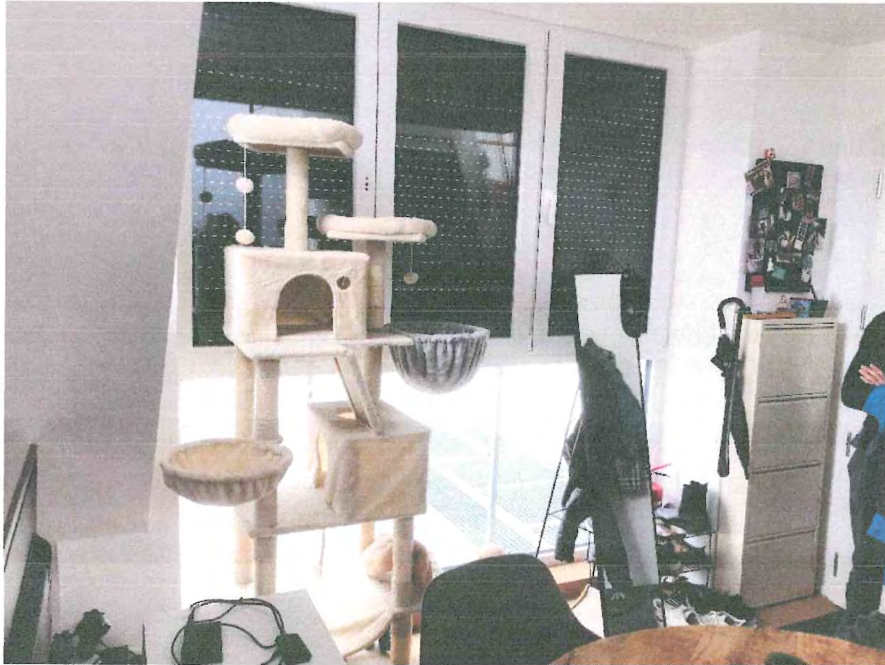
Abbildung 42: Zustieg zu 2. Rettungsweg durchs Fenster, TOP 36 (keine Fluchtwegetür, Rettungsweg durch Fensteröffnung)

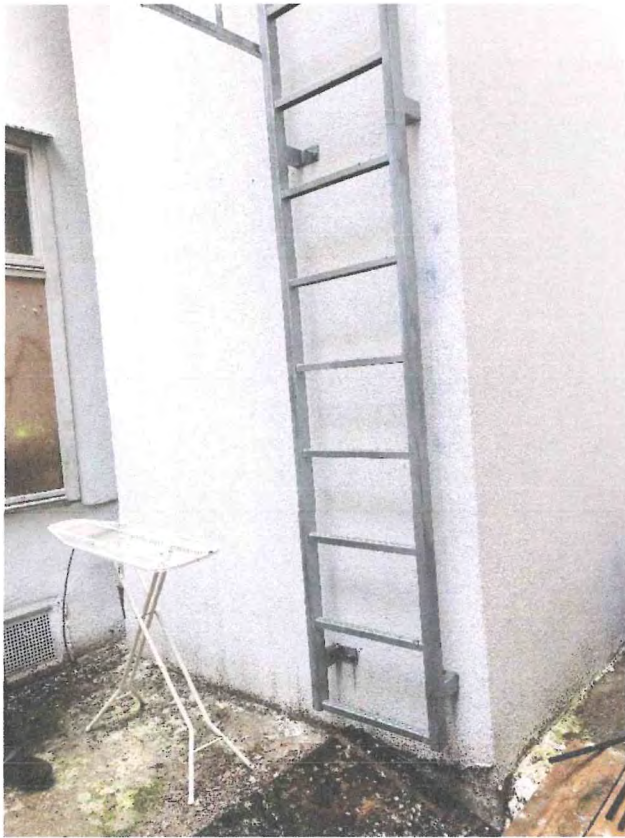
Abbildung 44: Fußpunkt 2. Rettungsweg keine Aufstiegssicherung, Innenhof Zugang

Aufgrund von Verkehrssicherungspflichten ist es branchenüblich den unbefugten Zustieg zu verhindern.

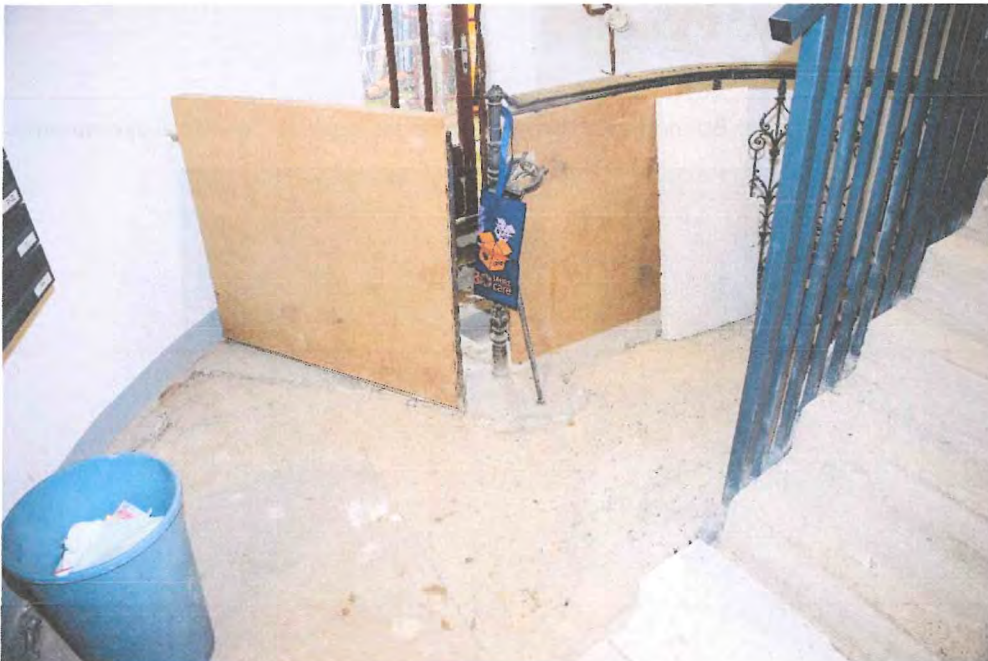
Abbildung 48: Abgang in den Keller

Der Geländerhandlauf (Überstand über die letzte Stufe) ist zu kurz.

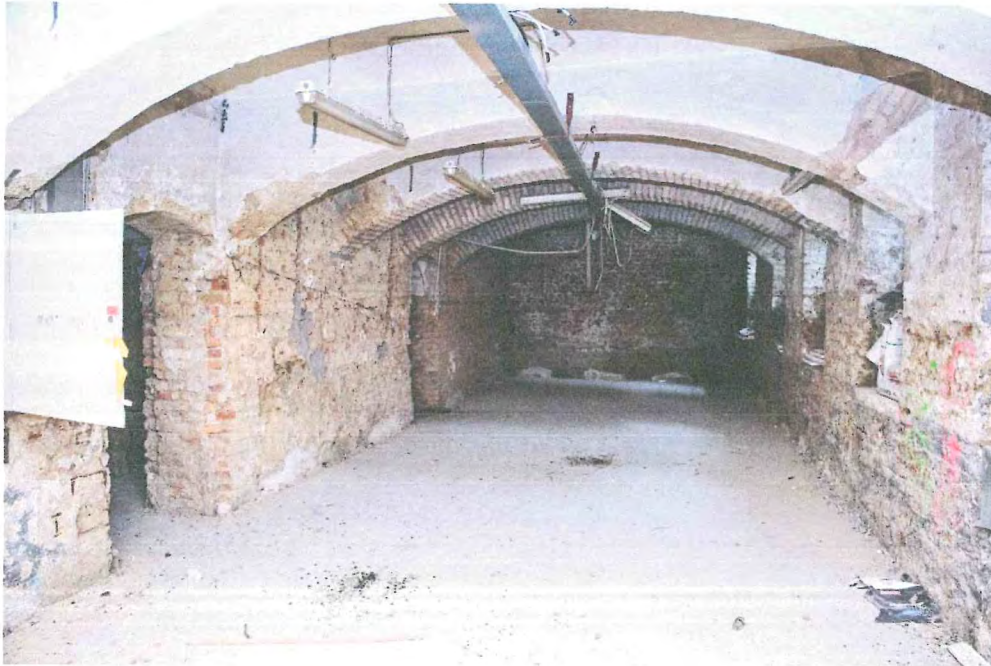
Abbildung 49: Kellerraum mit Bodenplatte

Die Betonplatte im Keller (außer im Bereich des Stiegenhauses) ist in weiten Teilen des Kellers hergestellt. Ob eine Tragwerksplanung dafür vorliegt bzw. ob eine Bewehrungsabnahme durch den Prüfenieur durchgeführt wurde, ist nicht bekannt.

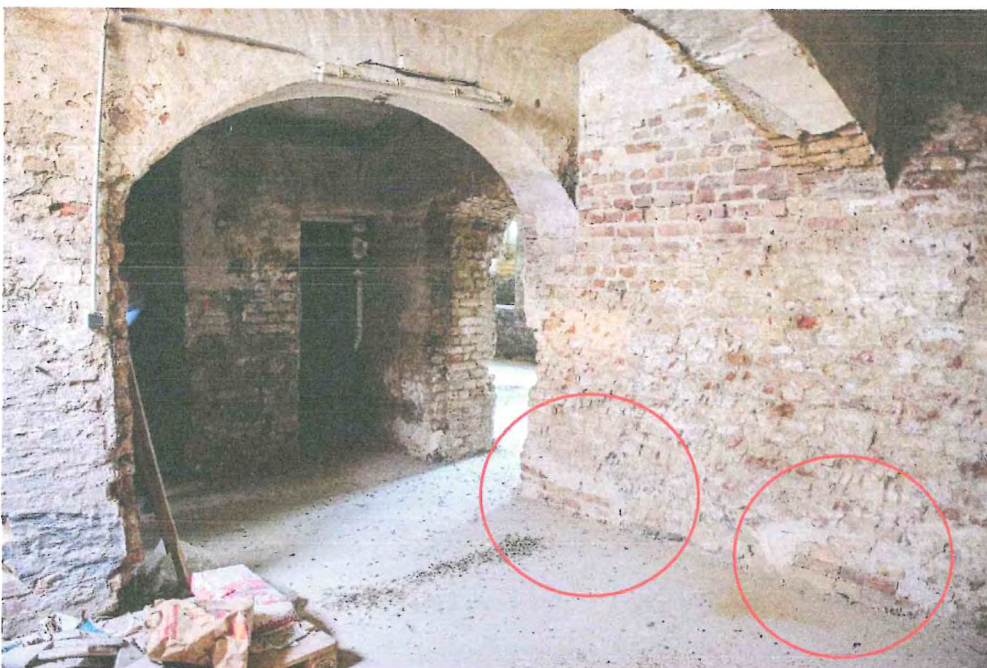
Abbildung 50: Kellerraum mit Bodenplatte und ausgemauerten Nischen

Die Nischen, die nach dem Einbau der Bodenplatte vorhanden waren, wurden bereits ausgemauert.

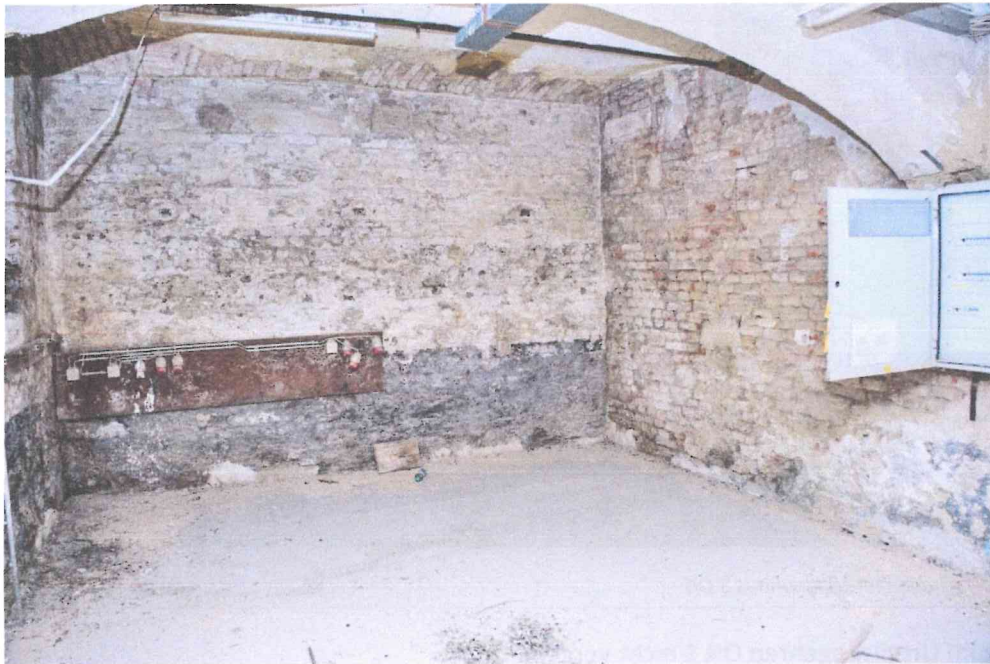
Abbildung 51: Kellerraum

Es befinden sich keine Trennwände zur Einteilung von Räumen und Abteilen im Keller.

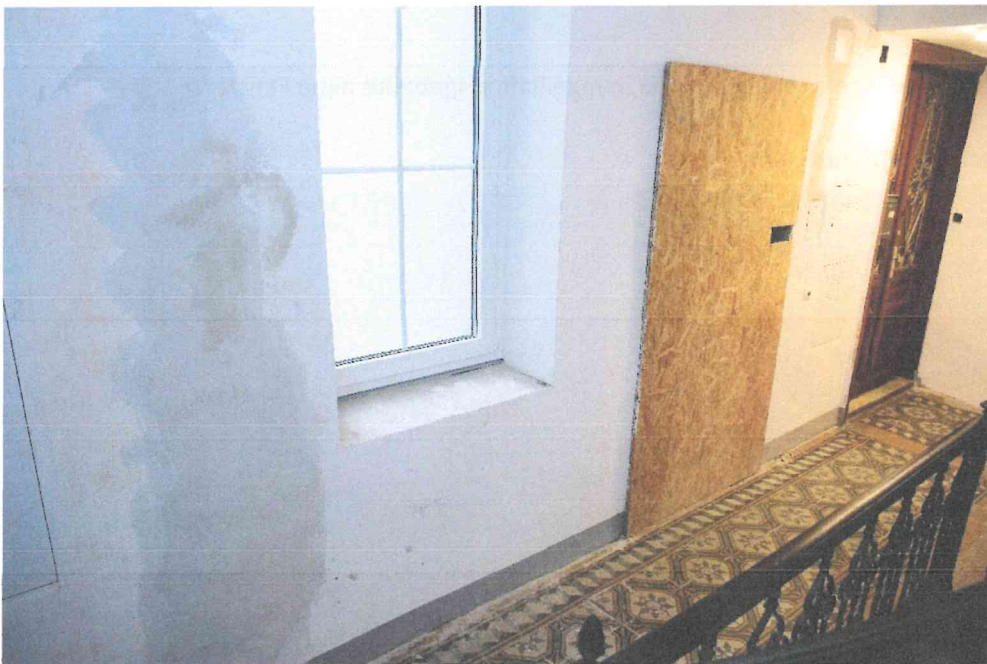
Abbildung 52: Gang 1.OG

Es ist keine mechanische Aufzugsanlage eingebaut.

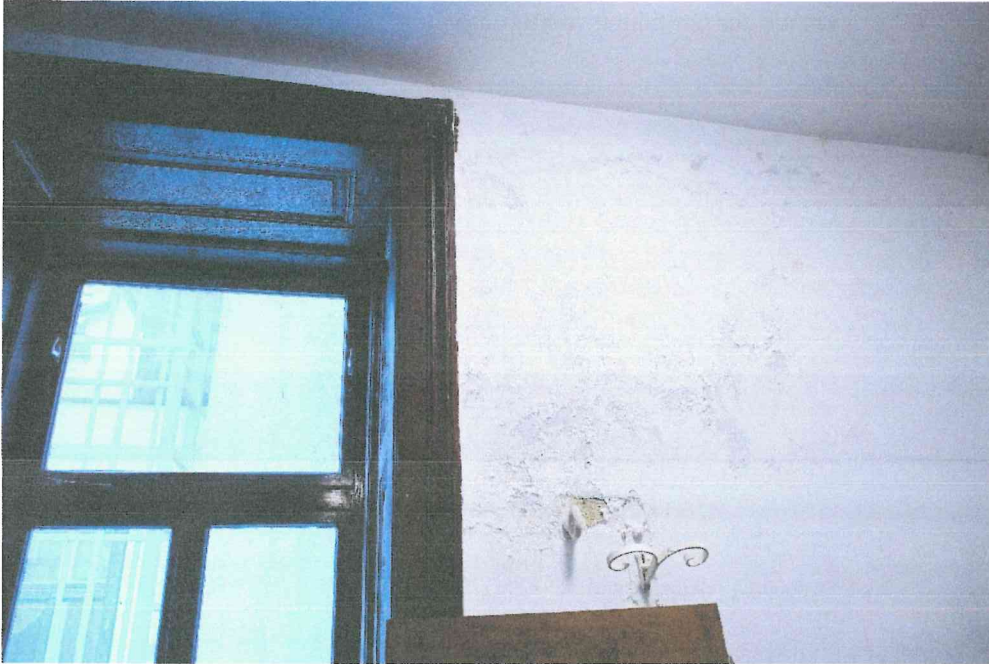
Abbildung 53: Wasserschaden im Stiegenhaus 3.OG

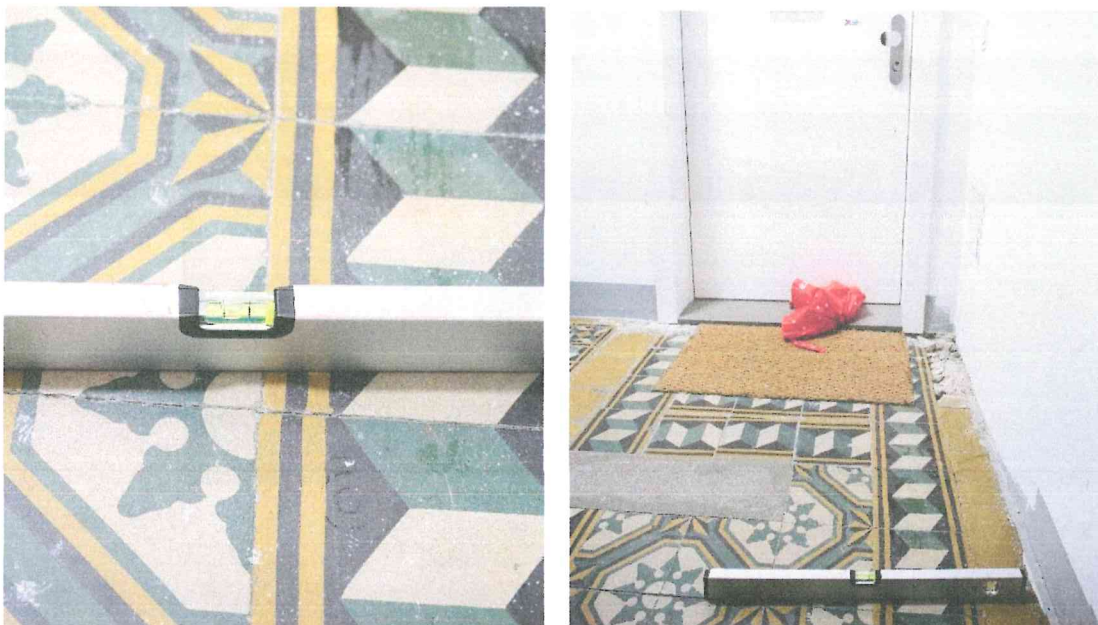
Abbildung 54: Unebener und geneigter Fußboden vor Top 20

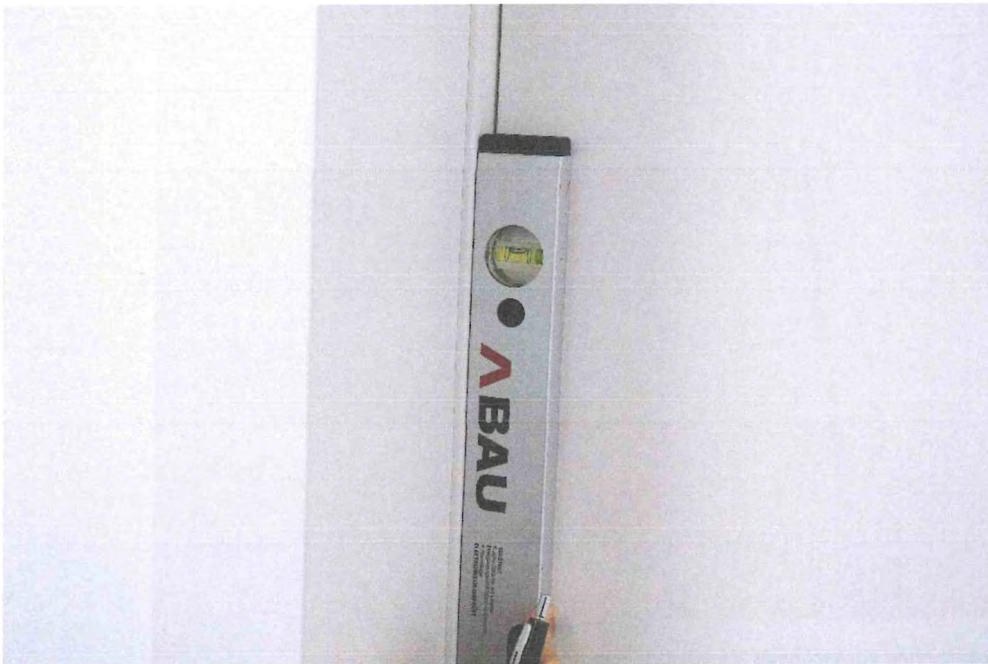
**Eingangstüre TOP 20** (vergl. Auch 4.57, Eingangstüre Top 22 – letztendlich Konsequenzen aus den Setzungen des Mauerwerks).

*Abbildung 55: Eingangstüre TOP 20 nicht lotrecht eingebaut - dysfunktional*

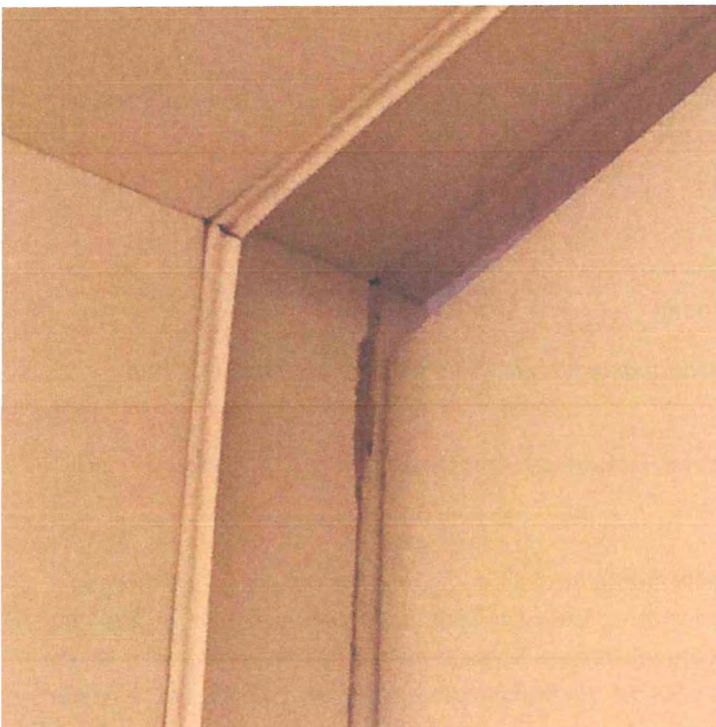
*Abbildung 56: Innentüre ohne ausreichende "Einbauluft" montiert (Spaltmaß)*

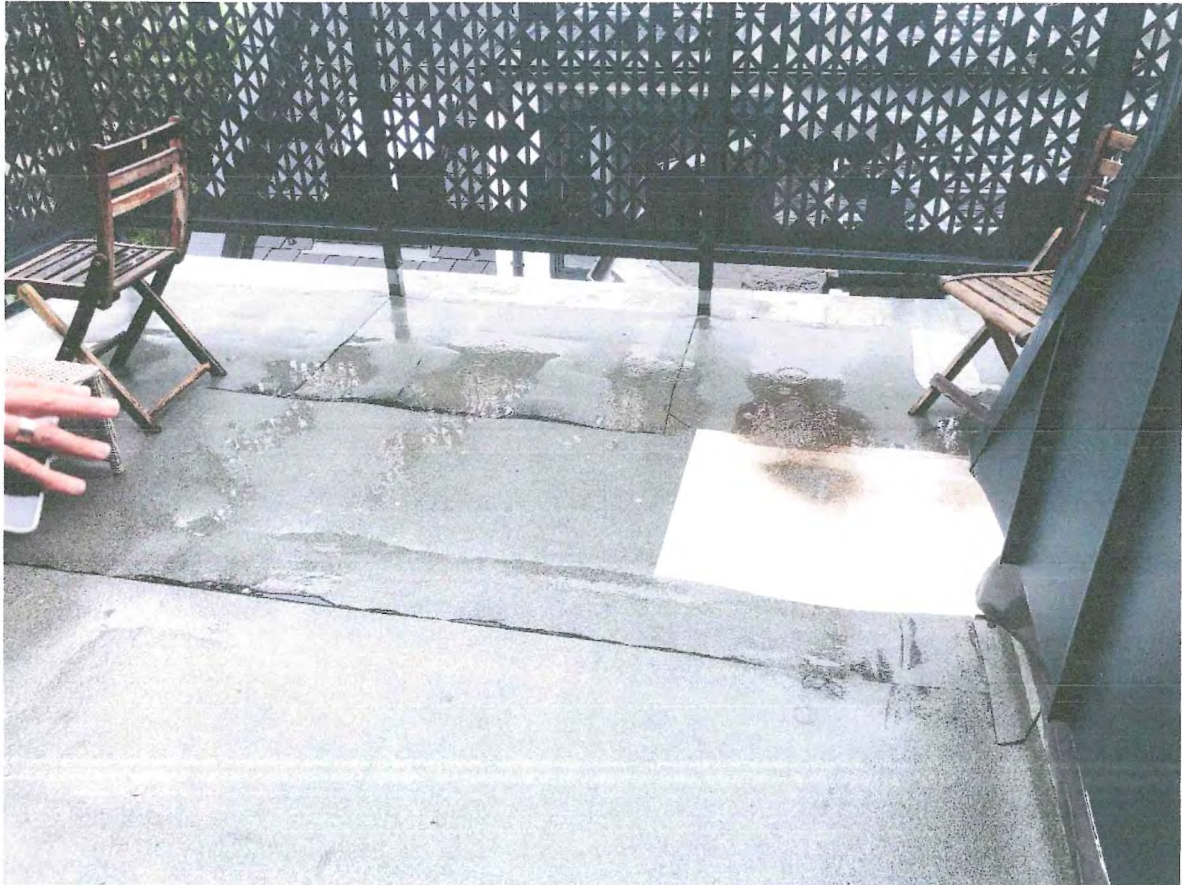
*Abbildung 61: Lackenbildung in der Abdichtung*

Die Beschaffenheit und Ausführung der bituminösen Deckung wurde nicht explizit befundet (hierzu hätte diese geöffnet werden müssen).

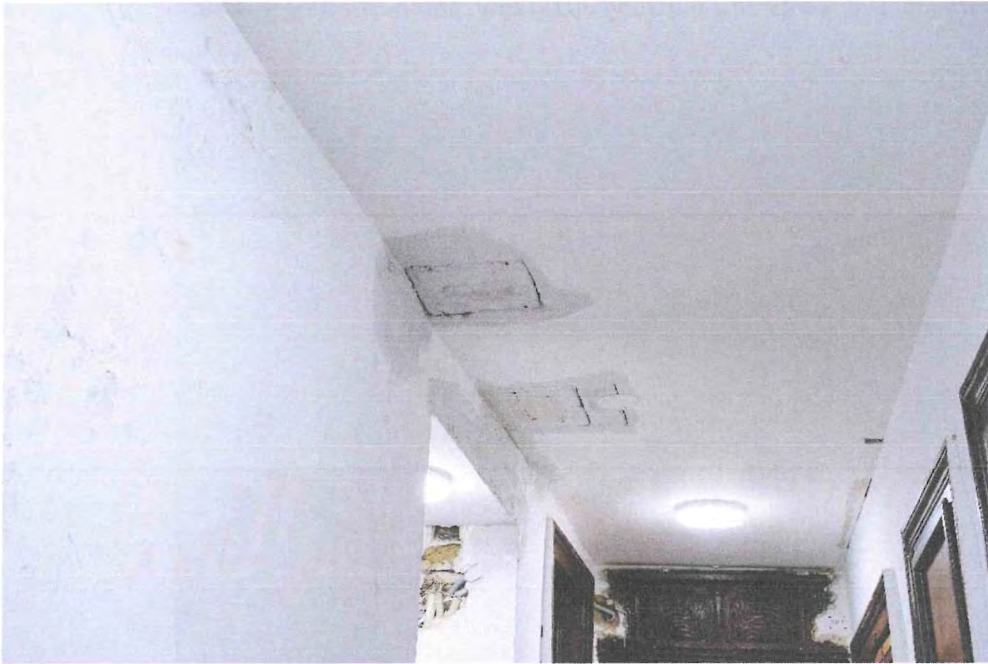
Abbildung 62: Revisionsöffnungen im Stiegenhaus - die Decke weist keine ausreichende Brandschutzqualifikation auf

Die Anordnung und die sichtbare Ausführungsqualität der Revisionsöffnungen sind fragwürdig. Die Leistung sind nicht fertiggestellt.
