## **Befund und Gutachten**

**Ortnergasse 7, 1150 Wien**

Gemäß dem Beschluss des Handelsgericht Wien

**GZ 2025/68**

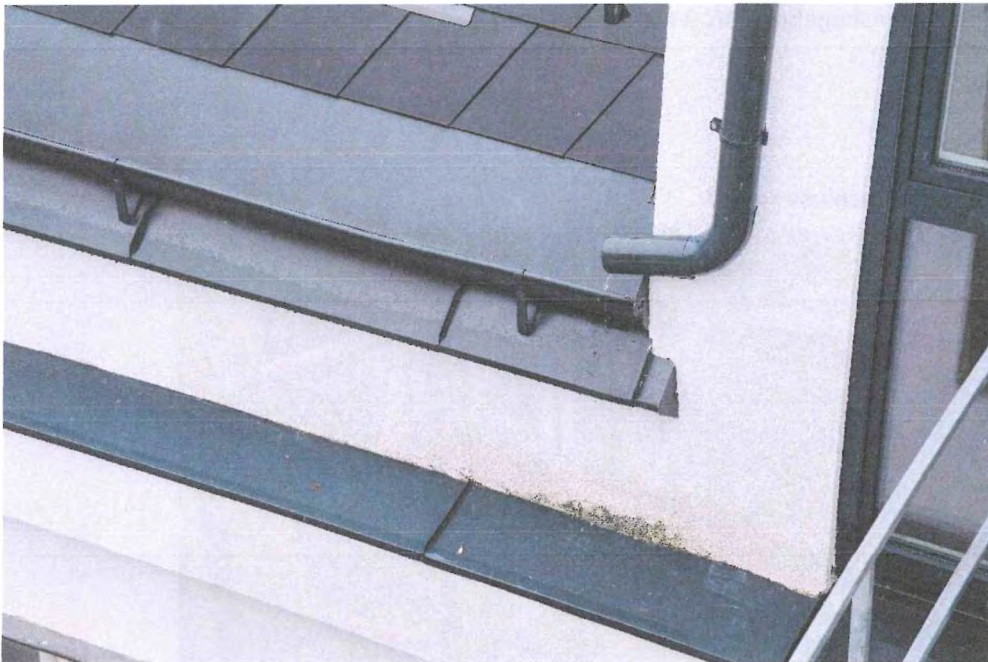
Abbildung 63: Saumrinne und Ablauf DG

In diesem Bereich führt die mangelhafte Ableitung des Regenwassers bereits zu Schäden an der Bausubstanz. Wenn Beeinträchtigungen der Bausubstanz (z.B.: Durchfeuchtung von Mauerwerk)

drohen, so sind Niederschlagswässer zu sammeln und abzuleiten. (vgl. *Wiener Bautechnikverordnung, OIB-Richtlinie 3 [Fassung 2015]* bzw. deren Zitierung in 4.20)

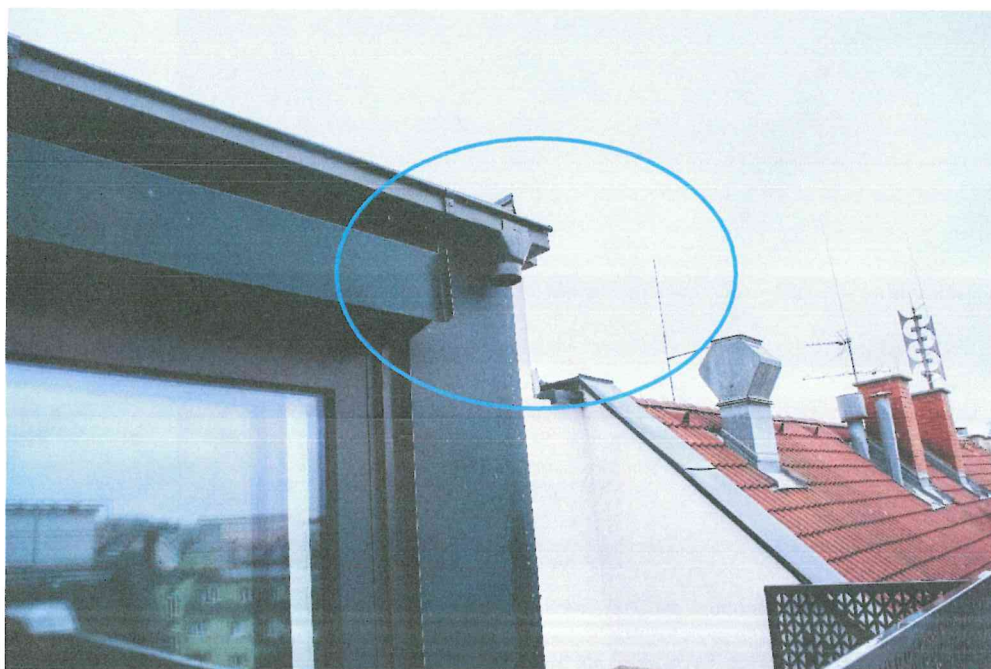
Abbildung 64: fehlendes Abfallrohr, TOP 34

Die Ausführung ist unvollständig bzw. mangelhaft (drohende Schäden an angrenzenden Bausubstanz).

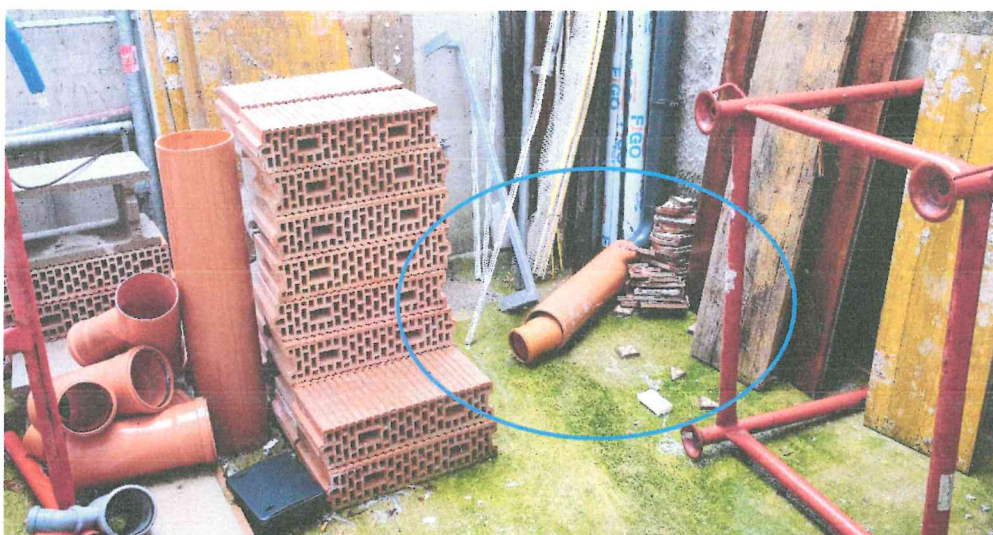
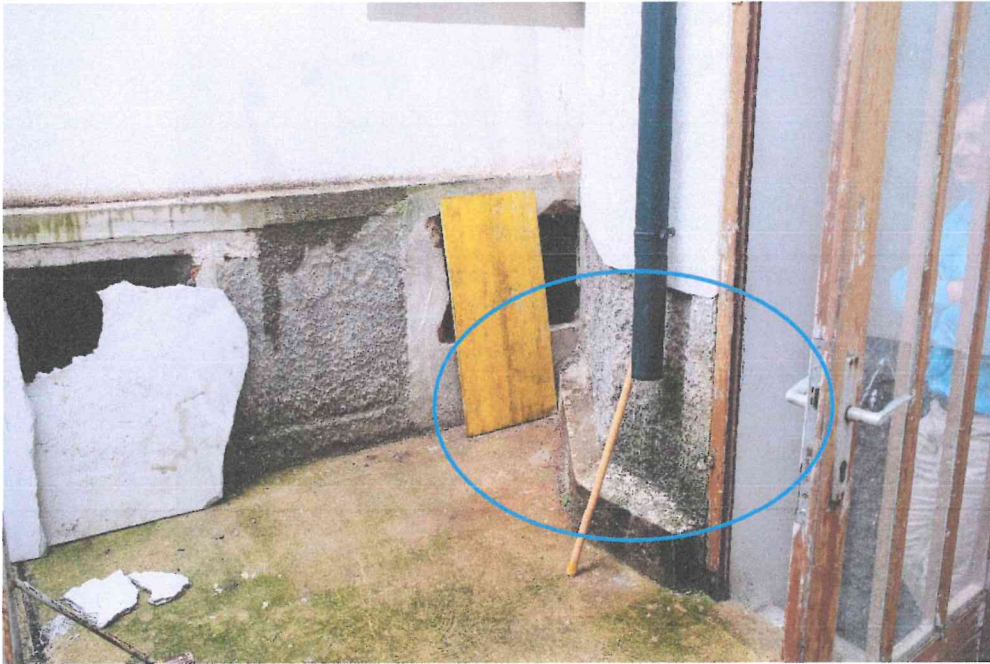
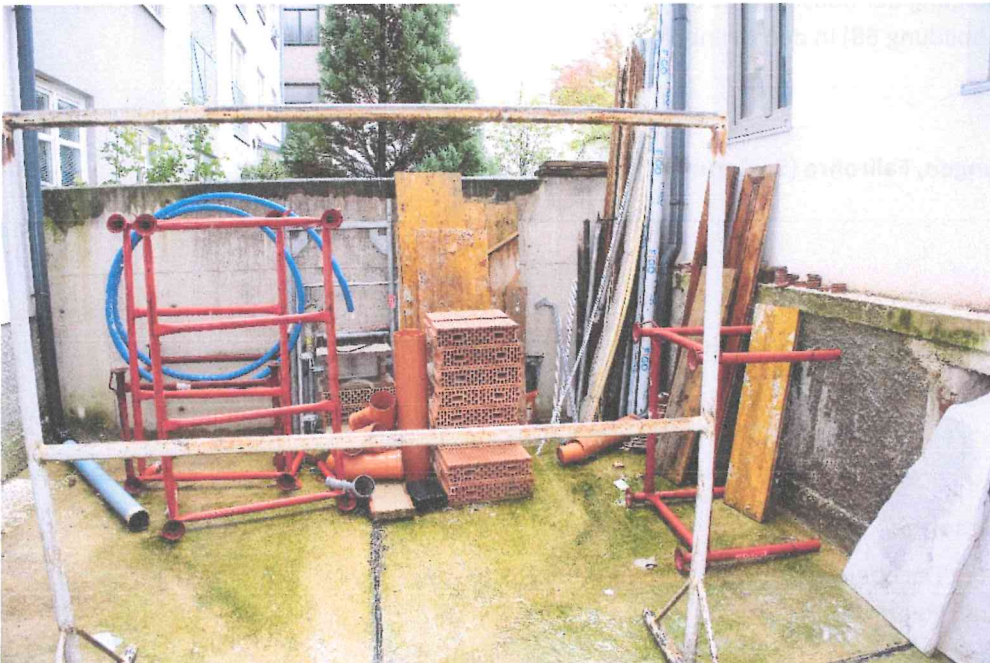
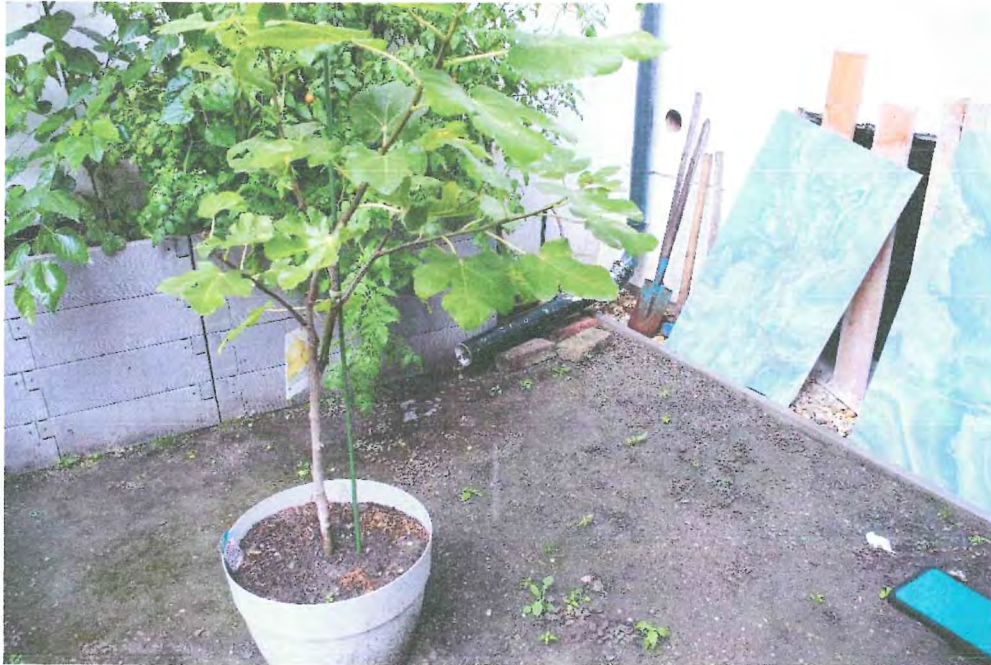
Abbildung 65: Dachentwässerung frei im Innenhof (Stiegenhaus) auslaufend

Die in den obigen Abbildungen sichtbare Wasserableitung sind unvollständig bzw. mangelhaft (drohende Schädigung der Bausubstanz ua. keine technisch einwandfreie Einleitung in Kanal bzw. Versickerung (Abbildung 68) in den Grünbelag)

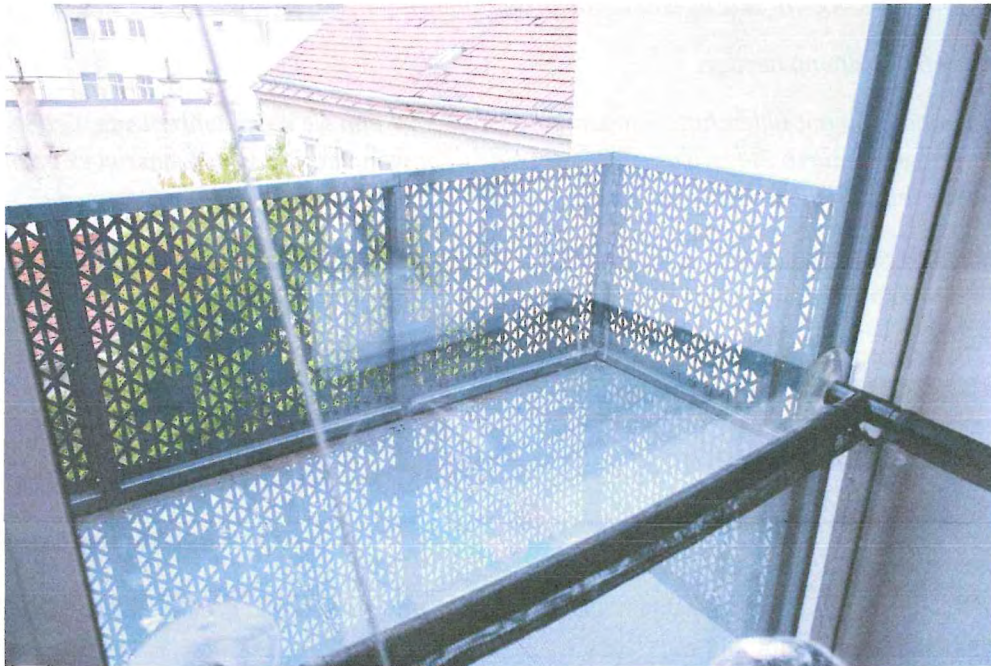
*Abbildung 70: Balkonkonstruktion, mit Stahlplatten*

Es ist ein Außengefälle ersichtlich. Zum freien Abtropfen verweise ich auf 4.20.

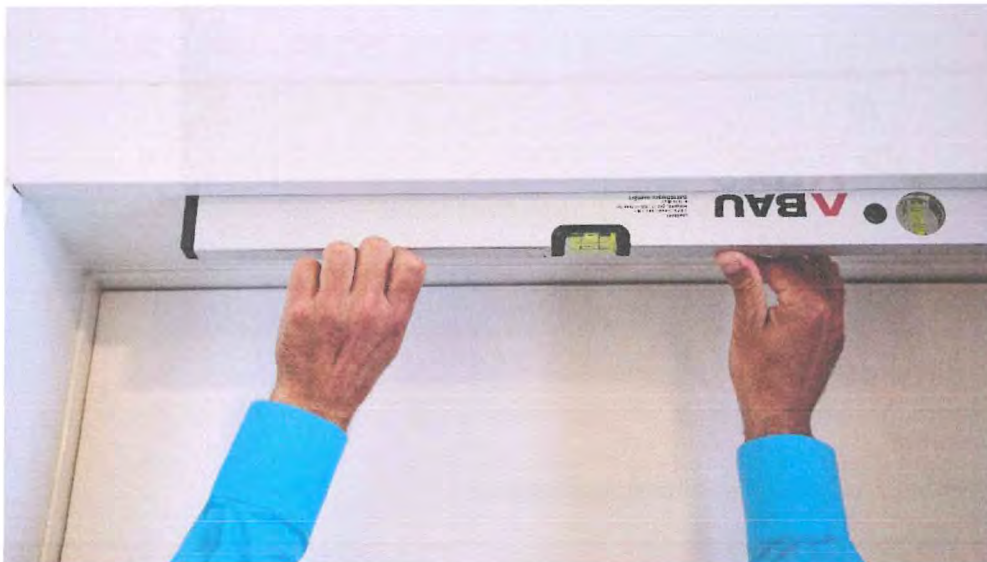
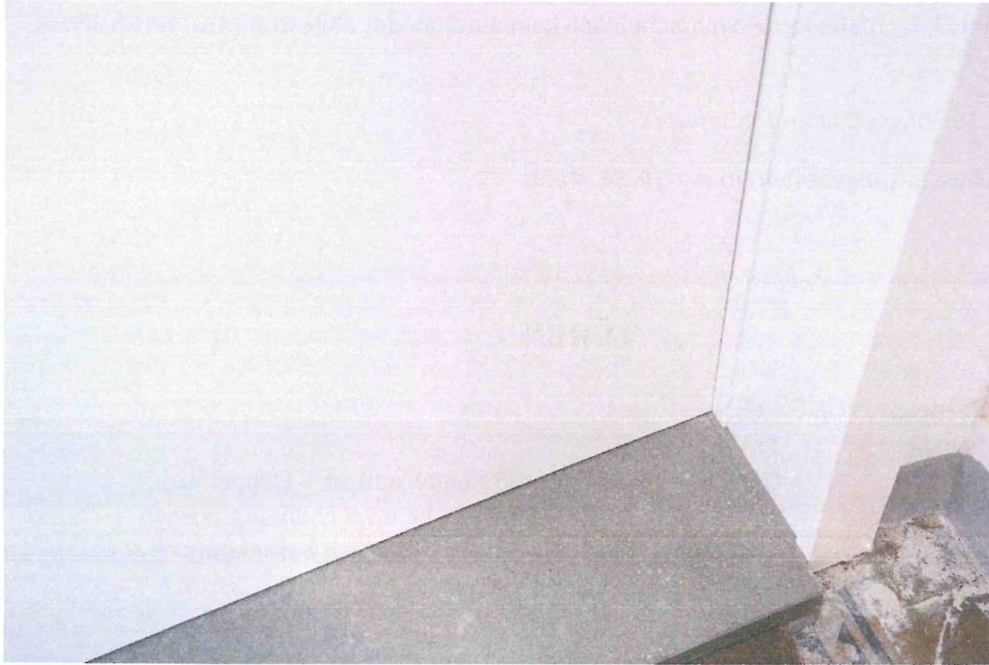
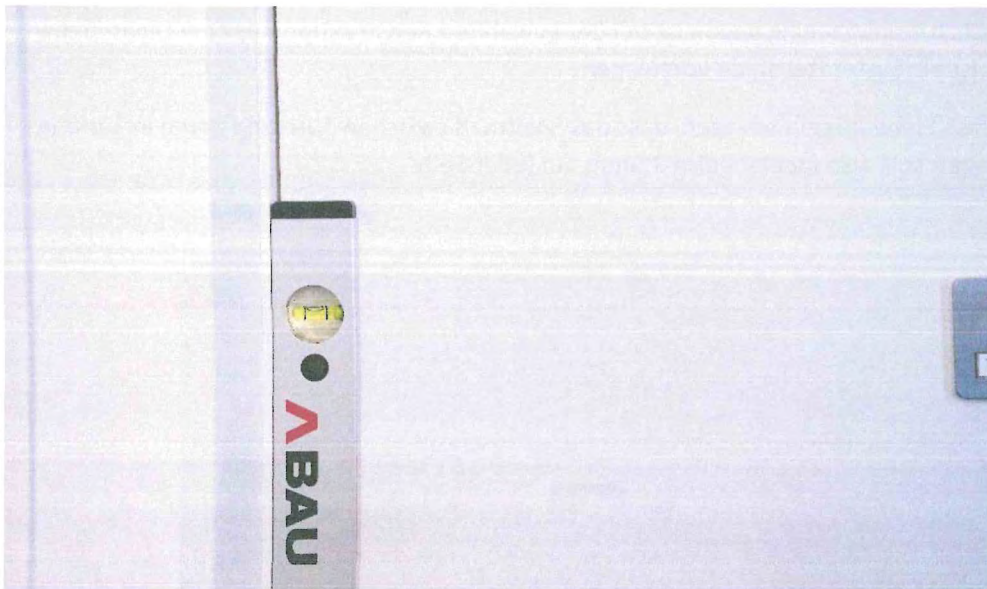
Abbildung 72: Wohnungseingangstüre TOP 20

Die grundsätzlichen Einbauregeln besagen, dass das Spaltmaß zwischen Türe und Zarge in Summe max. 5 mm betragen soll, also idealerweise 2,5mm auf jeder Seite.

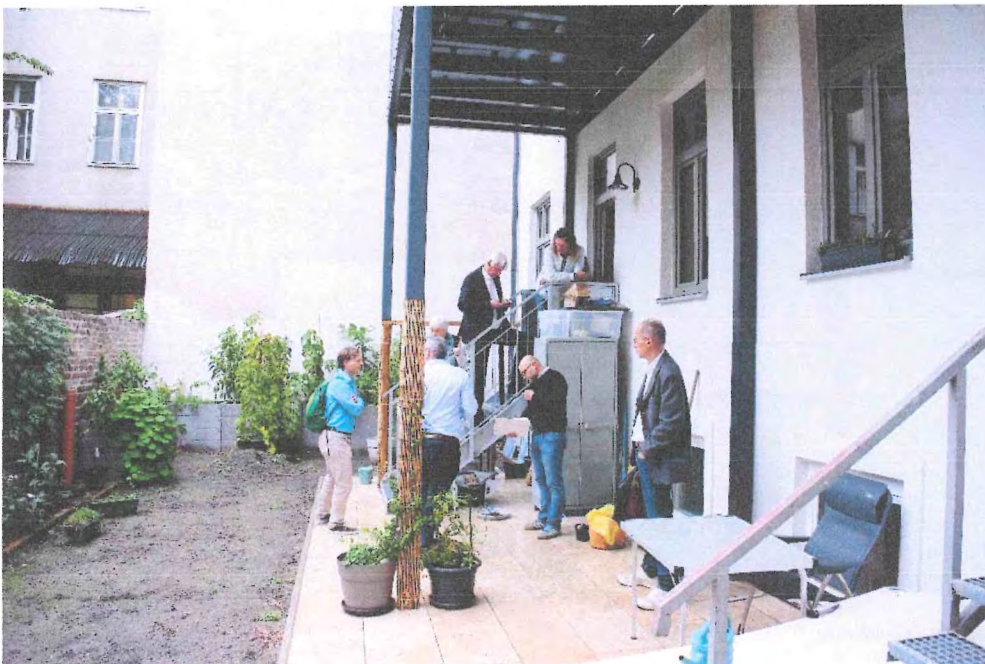
Abbildung 76: Überblick Innenhof (TOP1)

Die Fundamente sind derzeit nicht sichtbar.

Die in 3.4 übermittelten Fotos zeigen unbewehrte, nicht abgeschaltete unregelmäßige Betonfundamente. Die angegebenen Tiefen sind nicht frostfrei. Die geplante Größe und Gründungstiefe sind nicht gegeben.

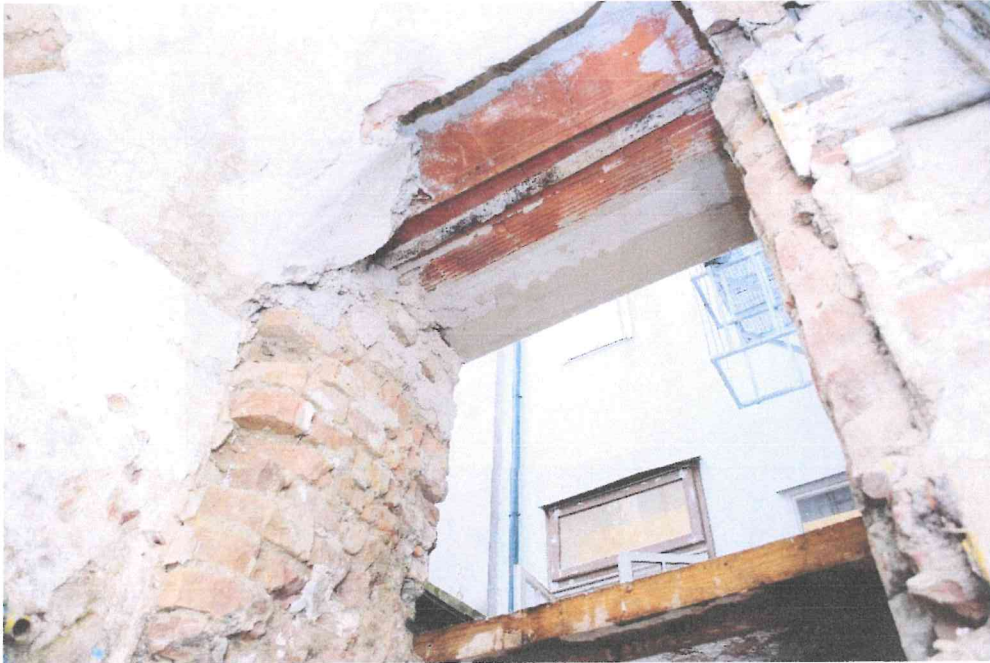
Abbildung 79: fehlendes Kellerfenster zum Innenhof Stiegenhaus

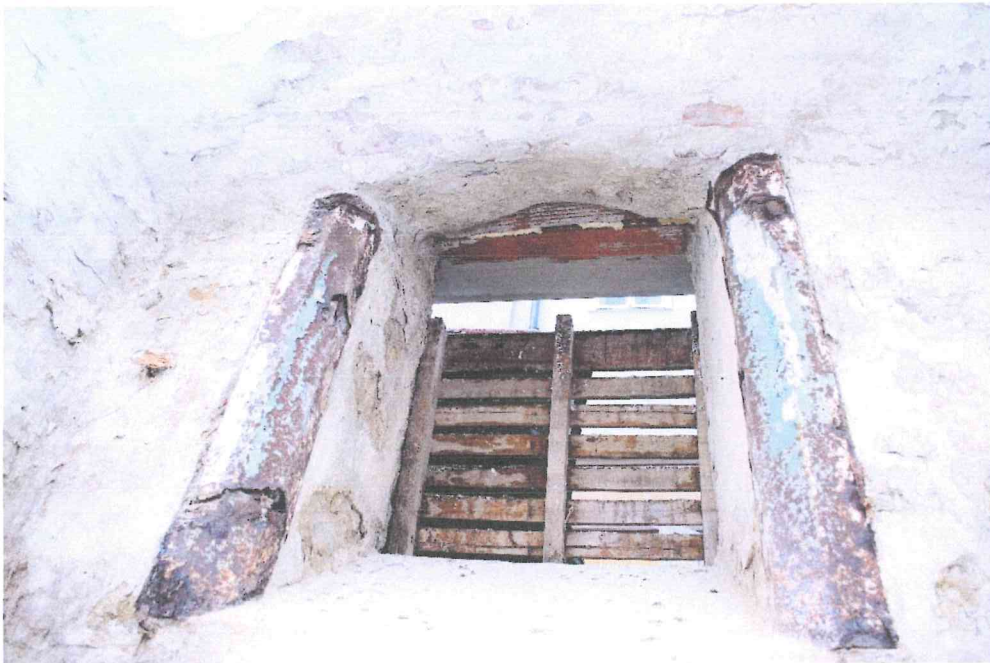
Abbildung 80: fehlendes Kellerfenster

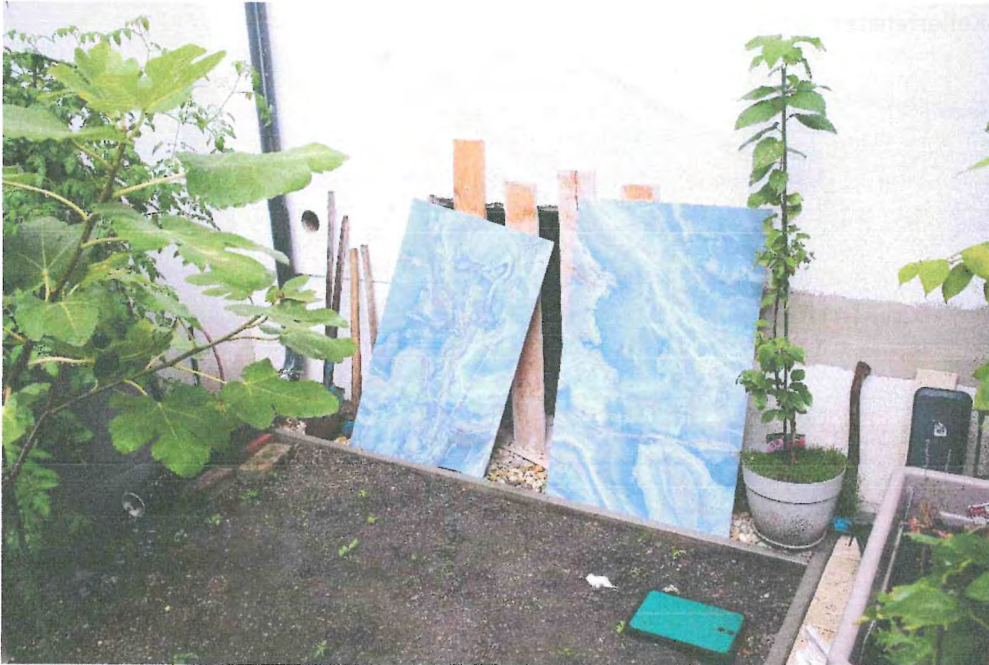
*Abbildung 81: fehlendes Kellerfenster (Innenhof Top 9)*

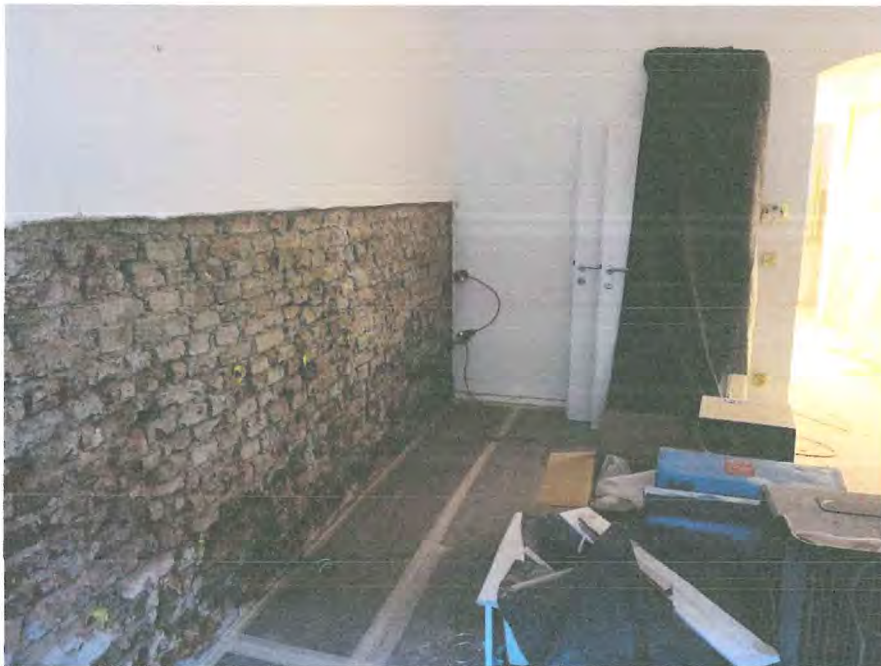
Abbildung 82: Top 5, IMG\_5362

Die in 3.4 angeführten Unterlagen (u.a. „Lichtbildern Sanierungsmaßnahmen Top 5) zeigen die Höhe des abgeschlagenen Putzes. (d.h. die angenommenen 1,60 m Höhe sind grob prüfbar.) Bei der tragenden Querwand ist allerdings kein abgeschlagener Putz zu sehen (IMG\_5362.jpeg).
