# GUTACHTEN

## Bewertung der Liegenschaft

**EZ 1566 KG 75318 Velden am Wörthersee**  
**9220 Velden am Wörthersee**  
**Köstenberger Straße 114e, 114f, 114g und 114h**

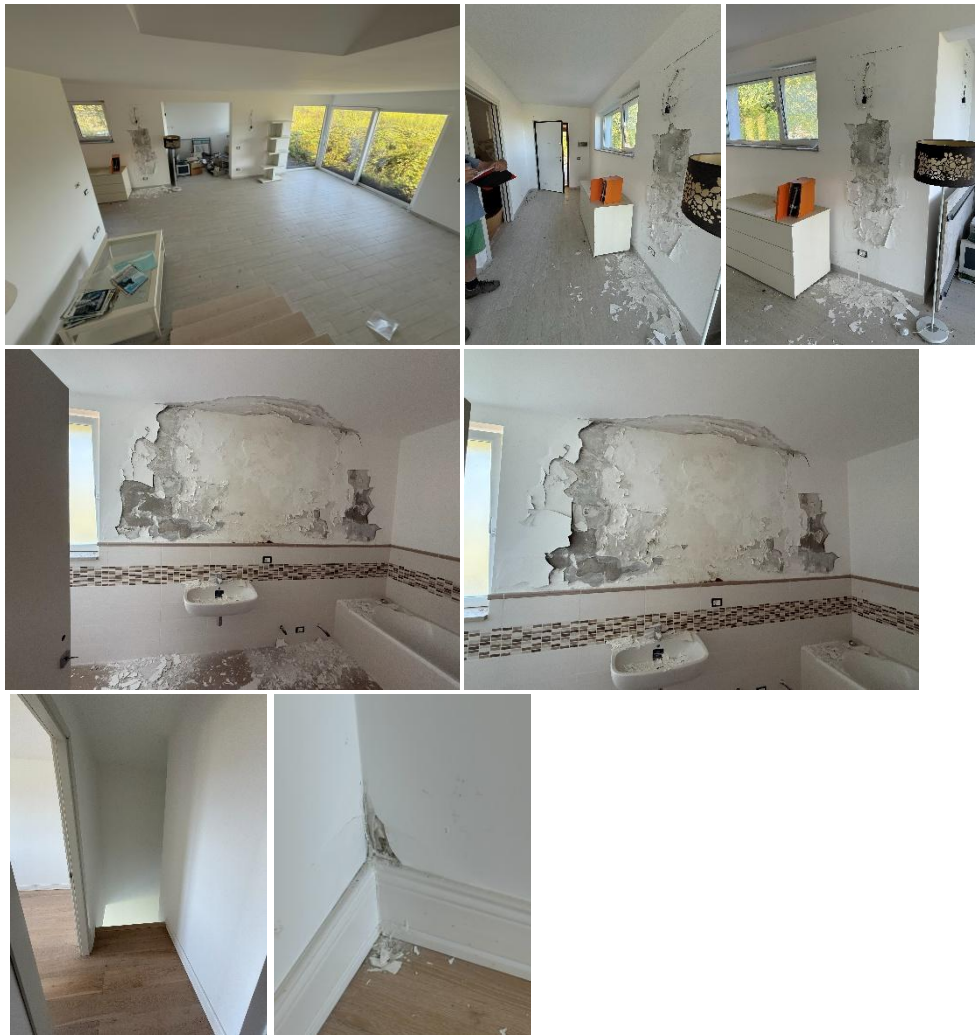
#### Objekt Köstenberger Straße 114e

Im Badzimmer im OG, Kinderzimmer OG sowie im Wohnraum im EG Putzabplatzungen durch Feuchtigkeitseintritt vom Flachdach aus. Teilweise Schimmelbildung. Absturzsicherung fehlt bei Stiege im OG und bei Balkon. Terrasse und Balkon schadhaft ausgeführt. **Bautechnische Ausführungen entsprechen nicht den Standards nach den derzeit gültigen OIB- Richtlinien.**

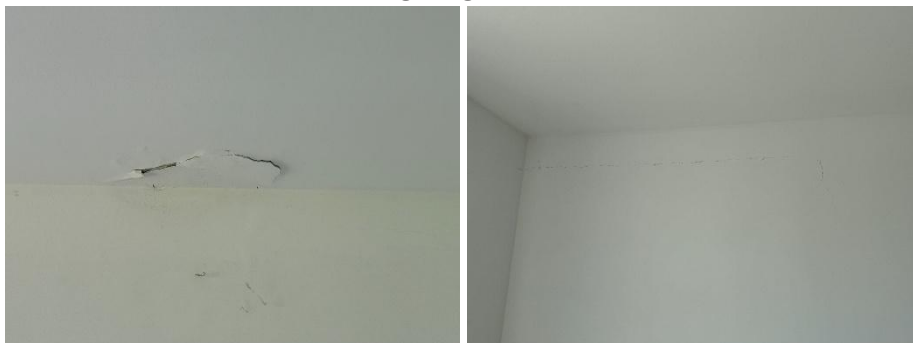
#### Objekt Köstenberger Straße 114f

Rissbildungen und Putzabplatzungen im Schlafzimmer Nord im OG. Absturzsicherung fehlt bei Stiege im OG und bei Balkon. Terrasse und Balkon schadhaft ausgeführt. **Bautechnische Ausführungen entsprechen nicht den Standards nach den derzeit gültigen OIB-Richtlinien.**

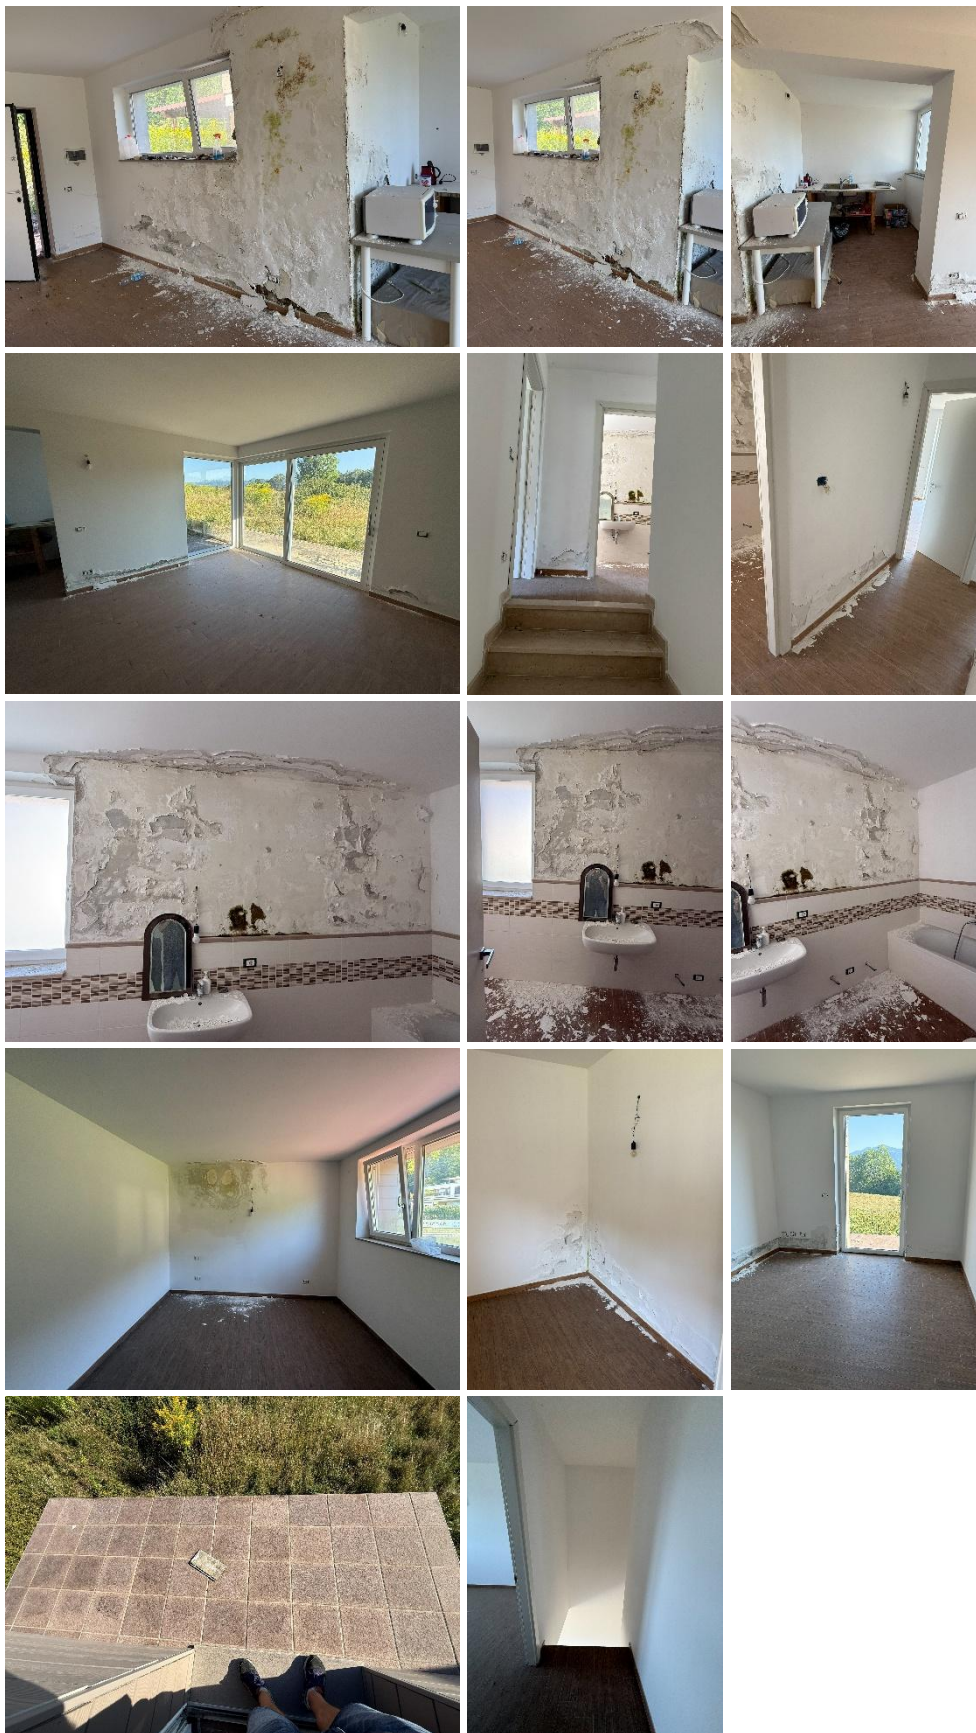
#### Objekt Köstenberger Straße 114g

Im Badzimmer im OG, Schlafzimmer Nord im OG, Kinderzimmer Südlich OG sowie im Wohnraum im EG Putzabplatzungen durch Feuchtigkeitseintritt vom Flachdach aus. Teilweise Schimmelbildung. Absturzsicherung fehlt bei Stiege im OG und bei Balkon. Terrasse und Balkon schadhaft ausgeführt. **Bautechnische**

**Ausführungen entsprechen nicht den Standards nach den derzeit gültigen  
OIB-Richtlinien.**

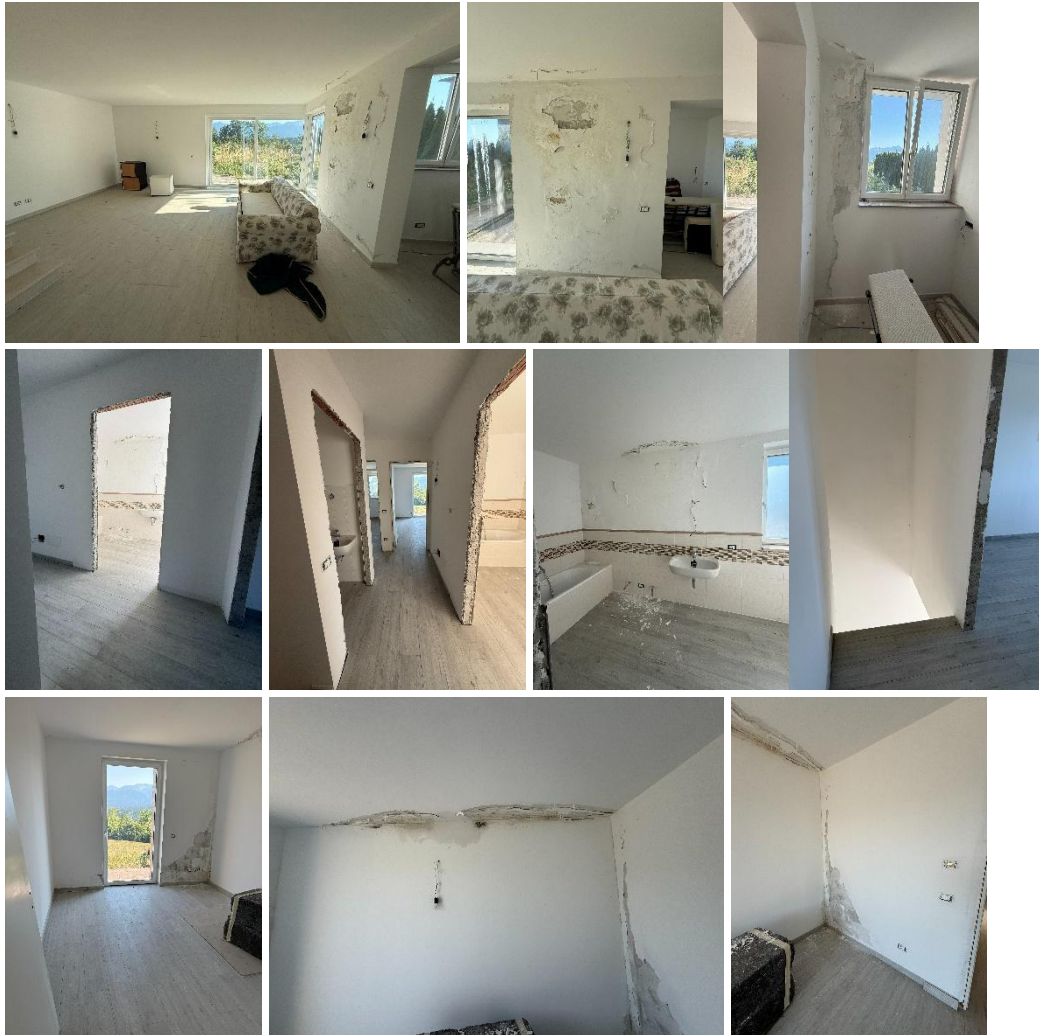
Objekt Köstenberger Straße 114h

Im Badzimmer im OG, Kinderzimmer Süd sowie Wohnraum und Kochnische im EG Putzabplatzungen durch Feuchtigkeitseintritt vom Flachdach aus. Teilweise Schimmelbildung. Absturzsicherung fehlt bei Stiege im OG und bei Balkon. Türstücke nicht eingebaut. Terrasse und Balkon schadhaft ausgeführt. **Bautechnische Ausführungen entsprechen nicht den Standards nach den derzeit gültigen OIB-Richtlinien.**

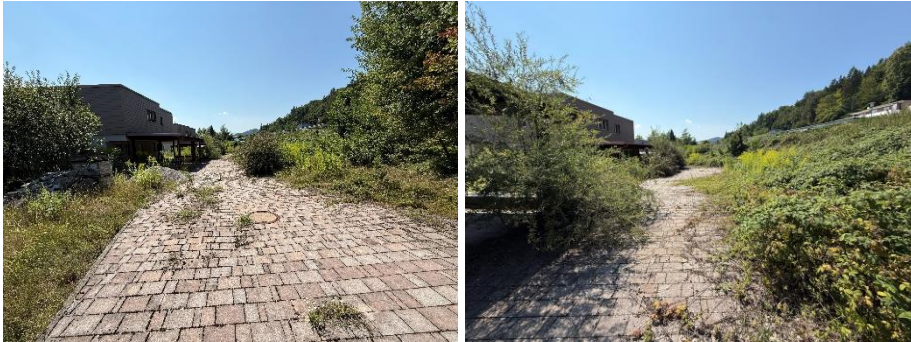
Das Gst 203 KG 75318 Velden am Wörthersee ist komplett verwildert. Die Außenanlagen weisen einen ungepflegten Zustand auf. Die mit Verbundsteinen gepflasterte Zufahrt zu den Objekten weist einen mangelhaften Zustand auf und sind verdrückt.
