GZ: 9 E 13/24 m
BG Wolfsberg

Bilddokumentation

(Wohnhaus mit Nebengebäuden)

Liegenschaftsadresse: Wohnhaus Stadelweg 1/1
9411 Hattendorf / St. Michael im Lavanttal

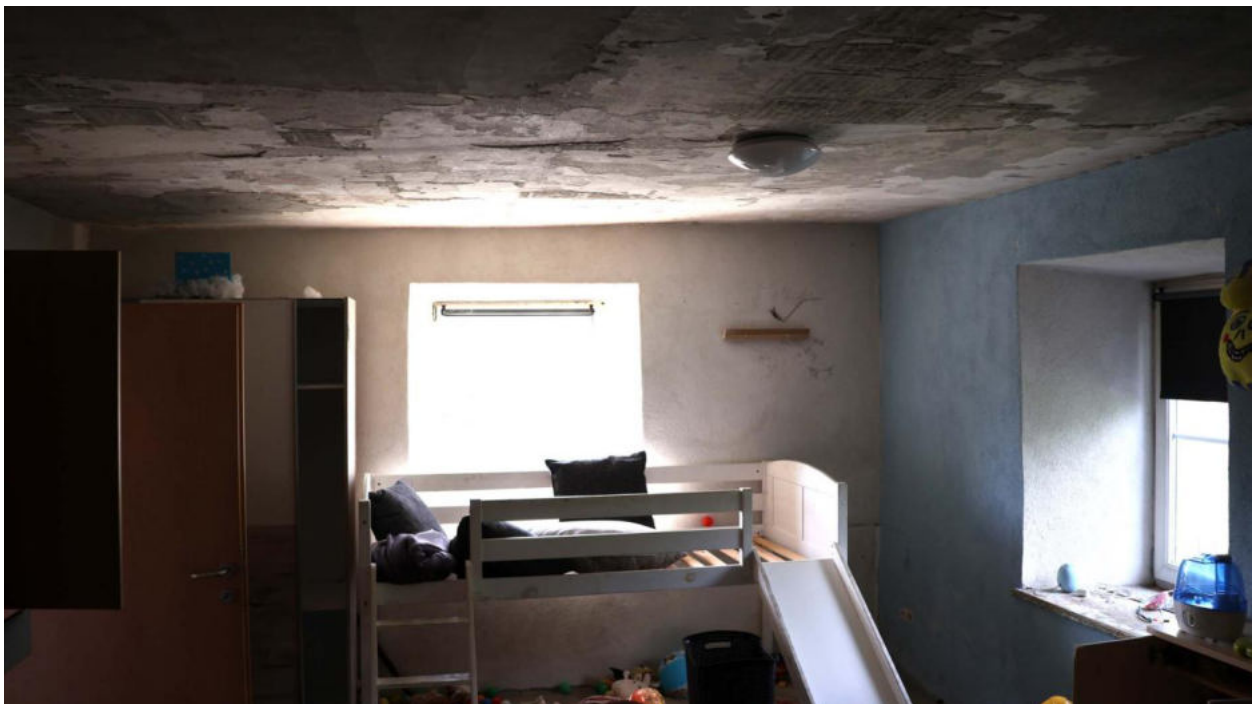
Bild 28 EG Kinderzimmer mit beschädigtem Deckenputz

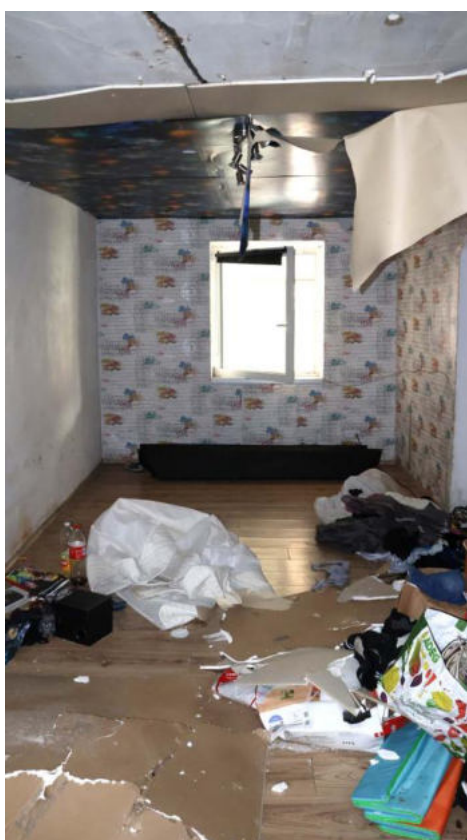
Bild 32 Beschädigtes EG Zimmer Nordost

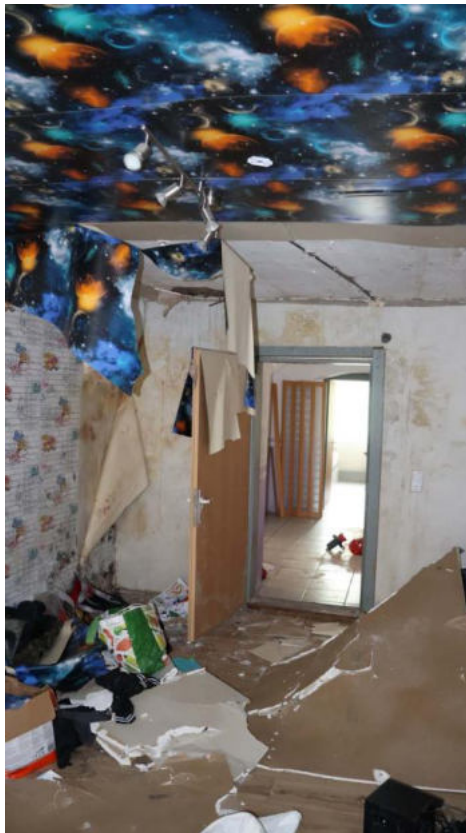
Bild 34 EG Zimmer Nord mit beschädigten Gipskartonplatten

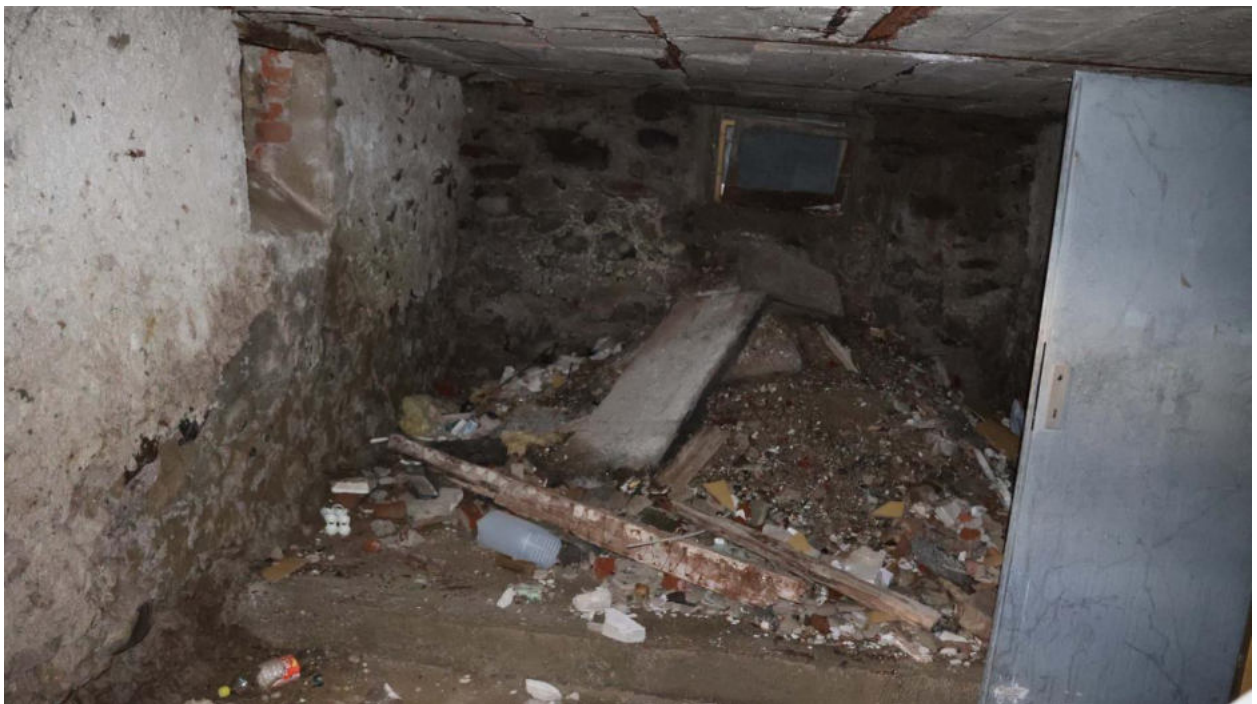
Bild 56 Schuttablagerungen im Keller

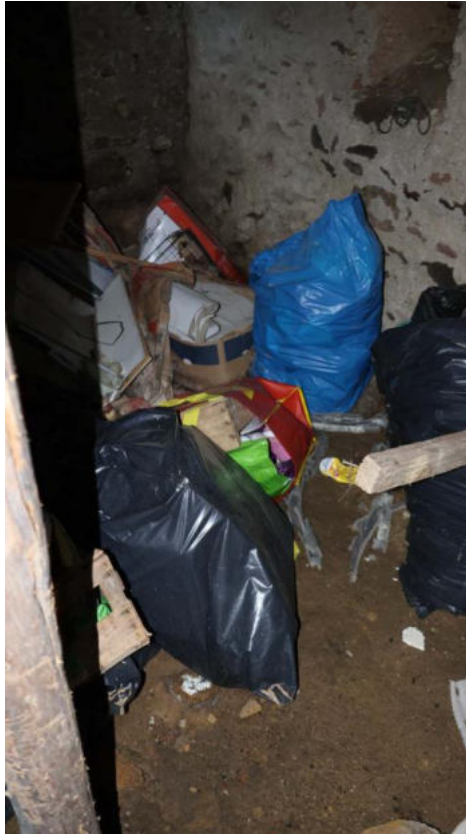
Bild 57 Müllablagerungen im Keller

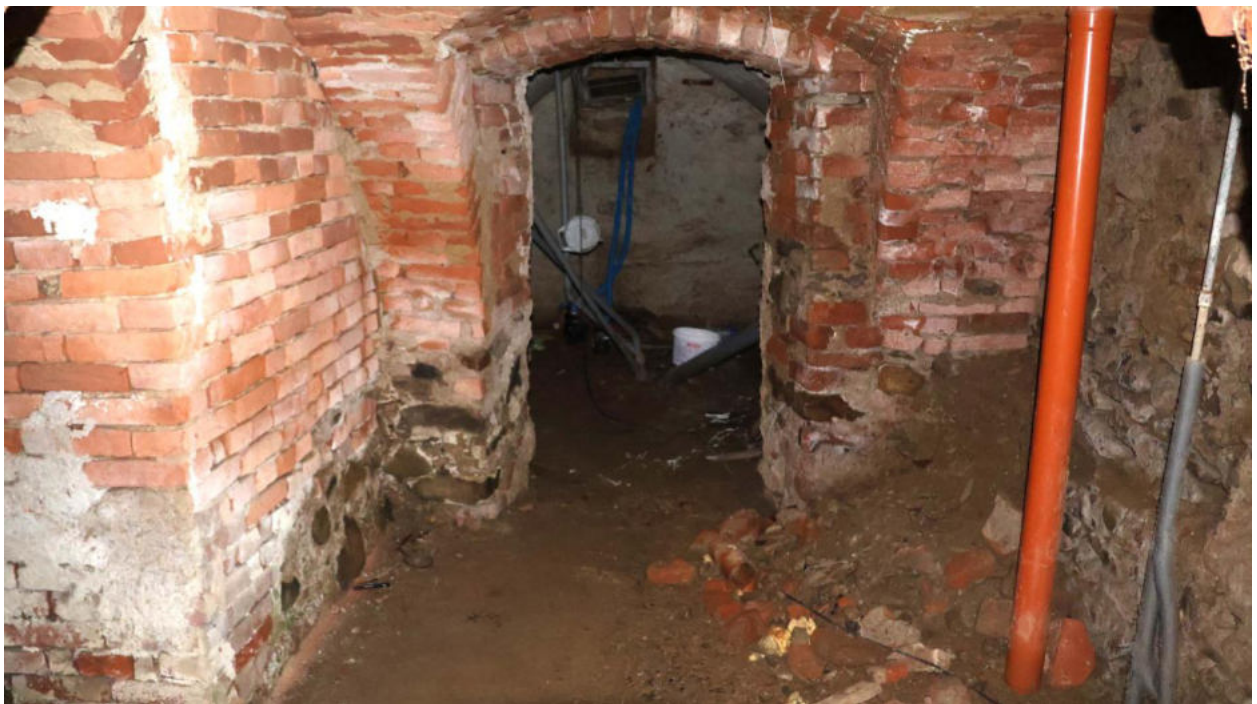
Bild 58 Keller mit durchfeuchtetem Erdboden

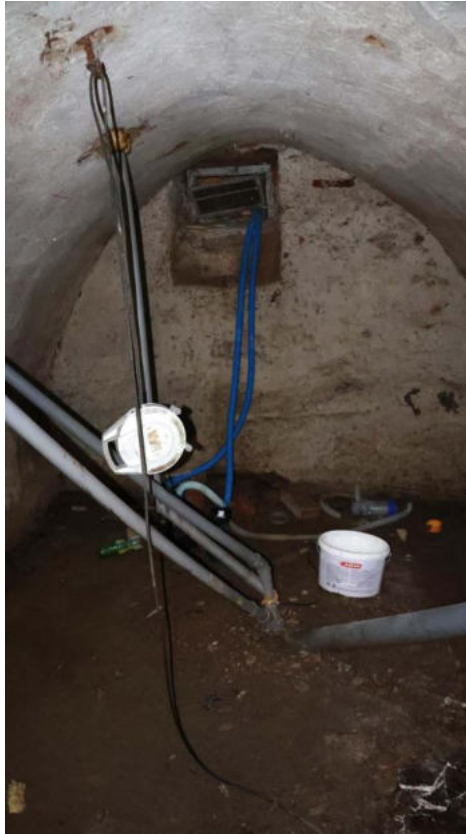
Bild 59 Keller mit Abflussleitungen im Erdboden

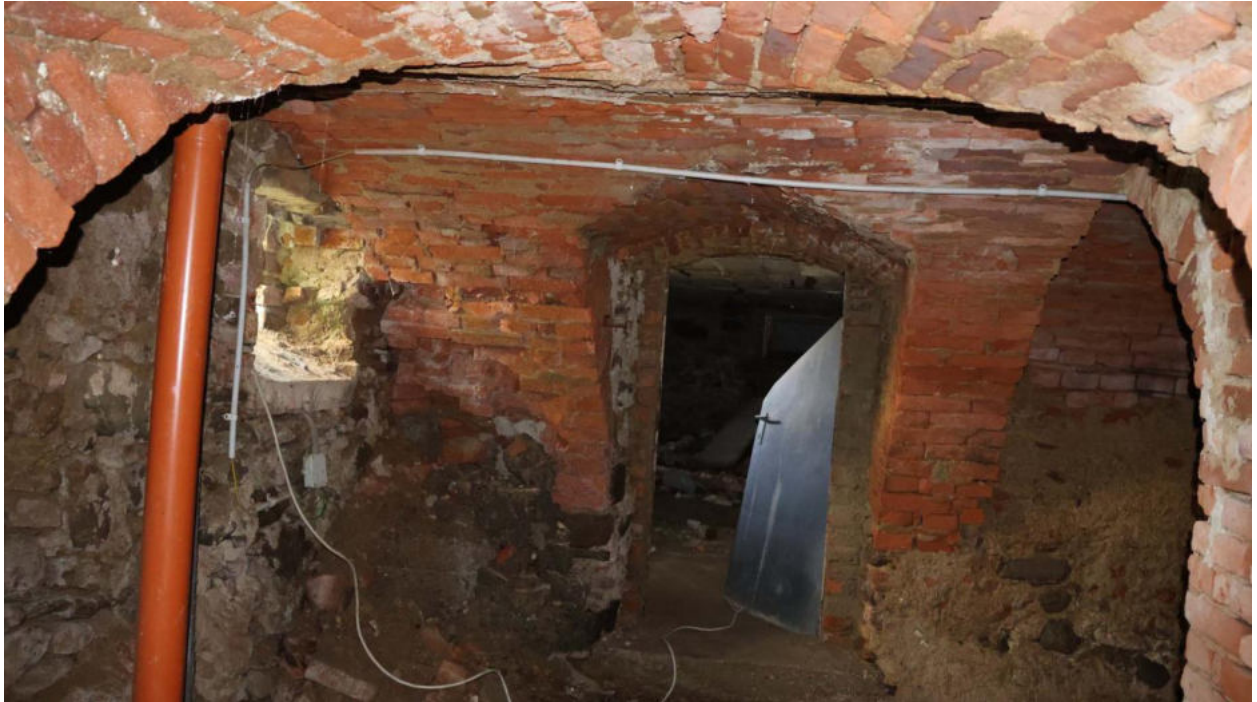
Bild 61 Kellergewölbe mit beschädigter Kellertüre

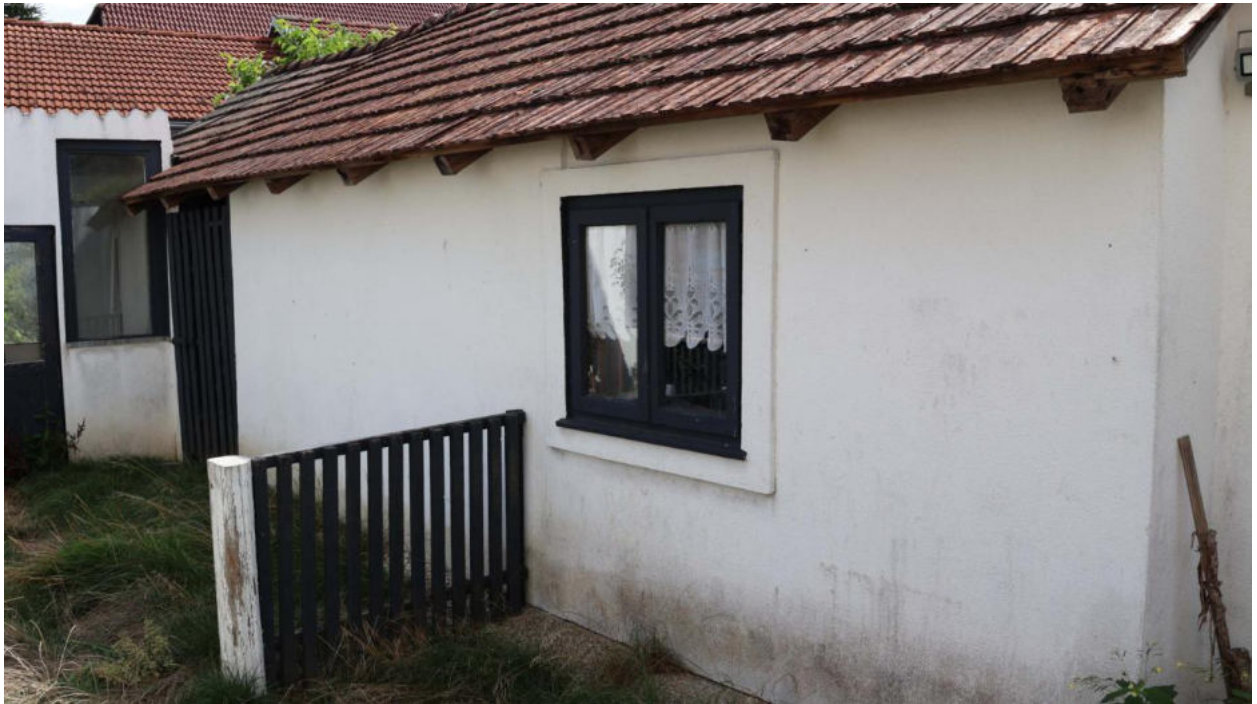
Bild 63 Teilweise ausgebautes Nebengebäude C an der Südseite
