BEWERTUNGSGUTACHTEN

EINFAMILIENHAUS

(unfertiger EDELROHBAU)

Liegenschaft **EINFAMILIENHAUS (unfertiger EDELROHBAU)**
Grundbuch 04020 Mitterberg EZ 1050
2500 Baden, Hochstraße 45

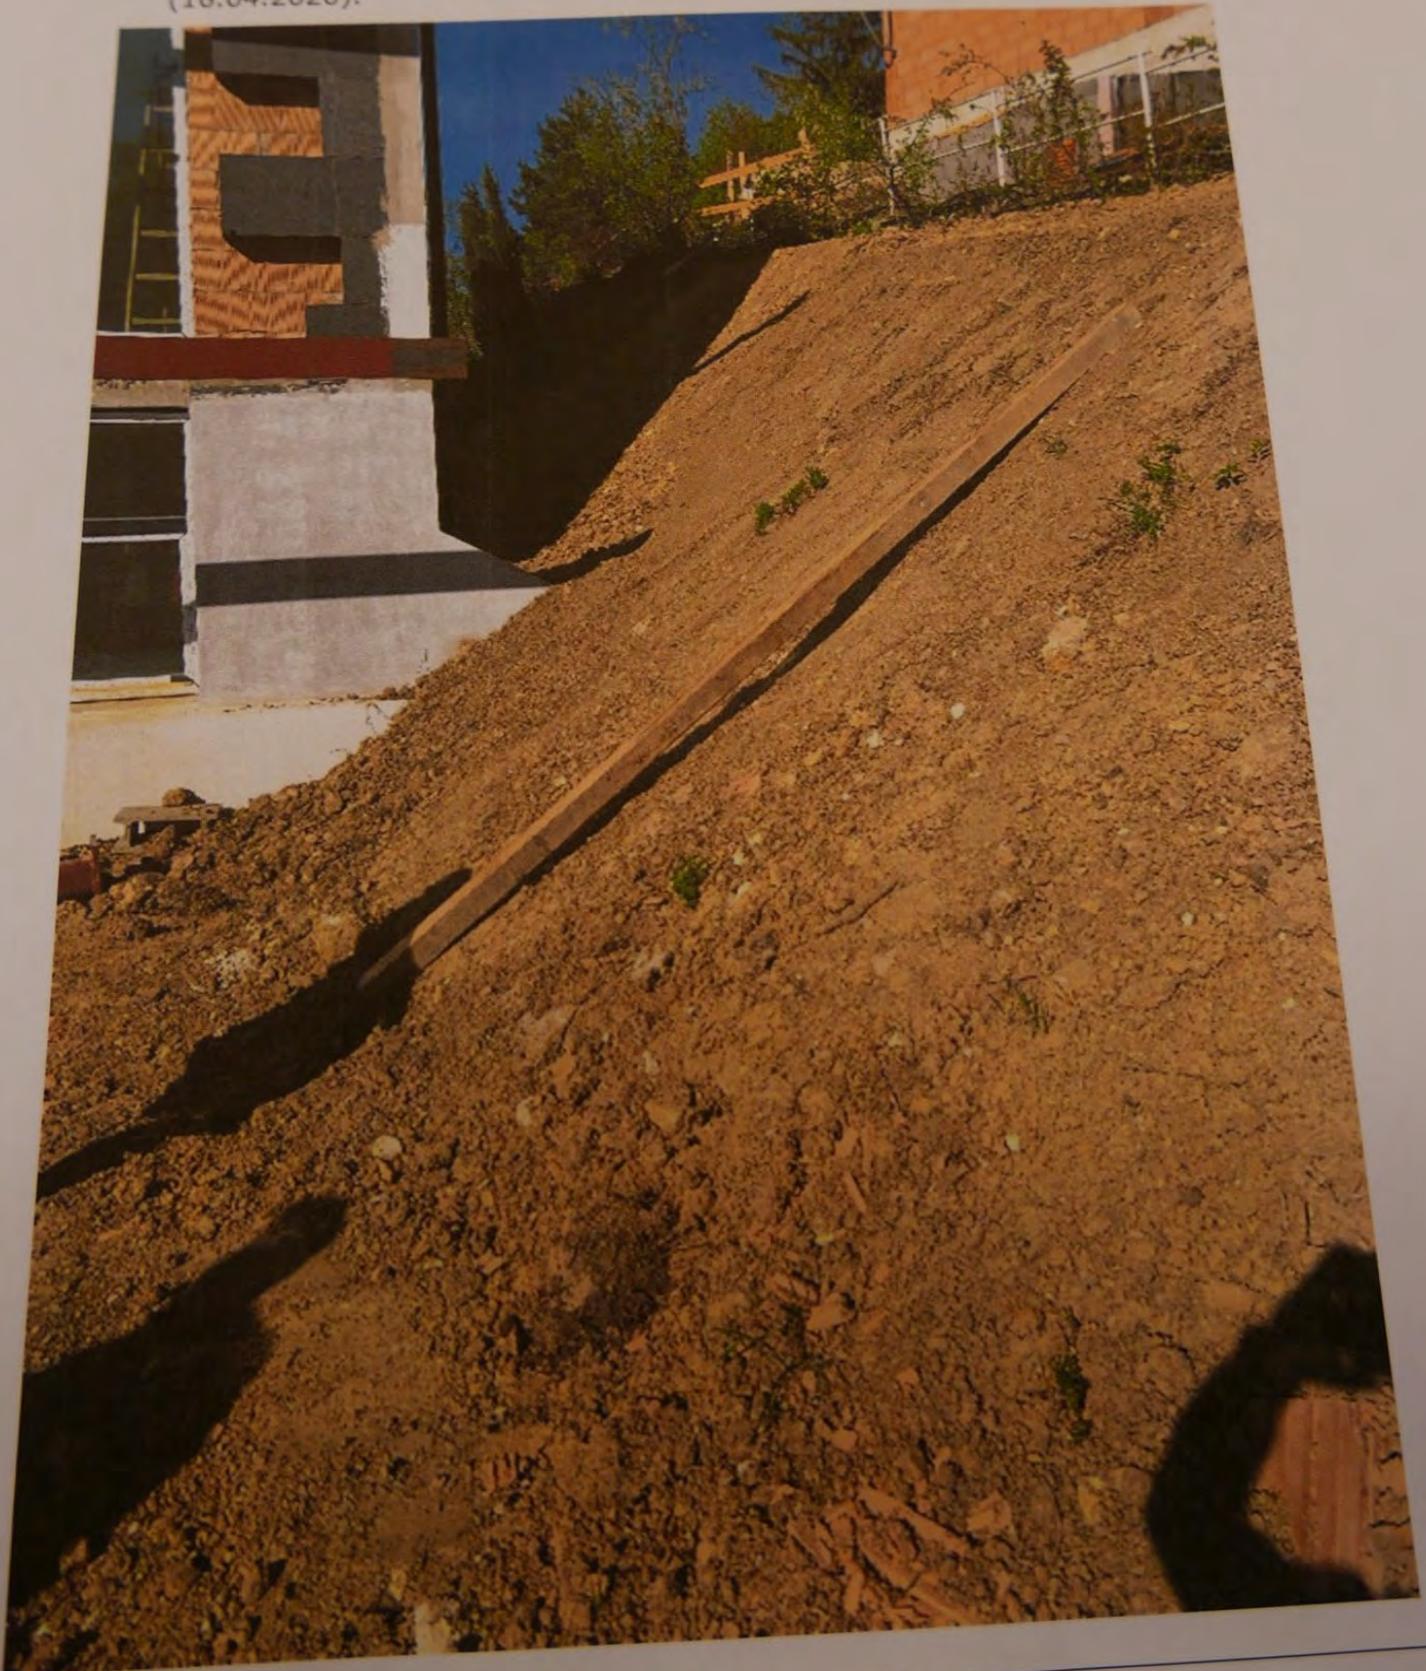
Foto 1: Blick von der Hochstraße in Richtung Westen. Zu sehen ist die Böschung nördlich des EFH Spritz-Hansen. Diese Böschung ist bereits wieder angeschüttet – während der Bauzeit war hier eine wesentlich steilere Böschung vorhanden – aktuell beträgt die Böschungsneigung ca. 45° (ca. 1:1). Die Böschung wird als sandsicherer bewertet (16.04.2020).

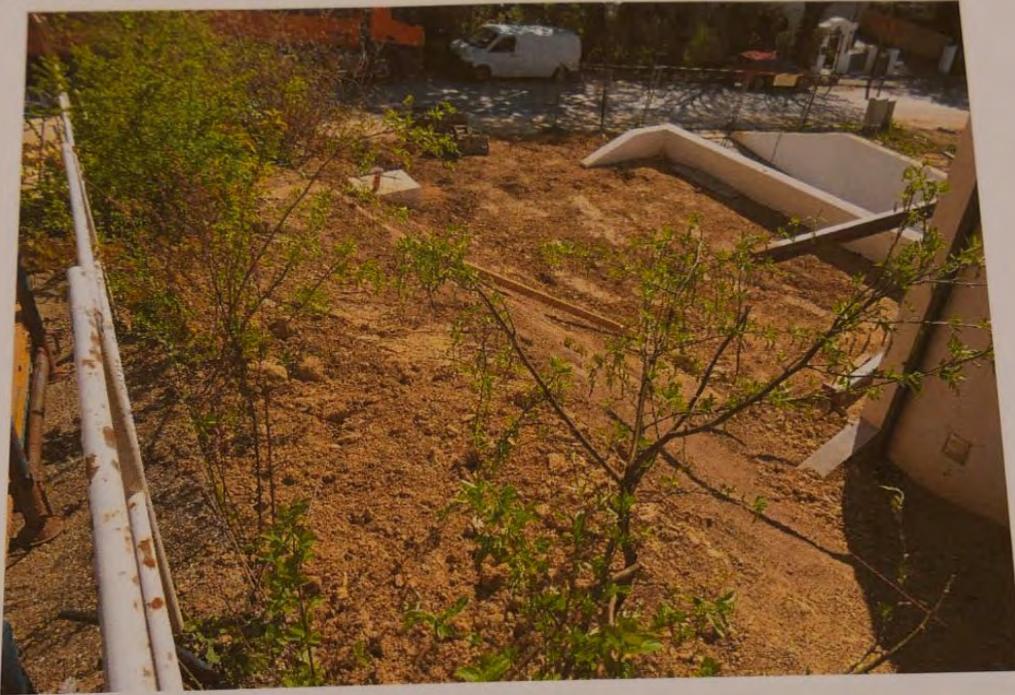
Foto 2: Blick vom Grundstück von Bernd Gassner (Gst. Nr. 528/6) Richtung Südosten. Zu sehen ist die wieder errichtete Böschung von oben (16.04.2020). Die Grundstücksgrenze verläuft hier ca. 1,5 m rechts vom erkennbaren mit Beton befestigten Gehweg.

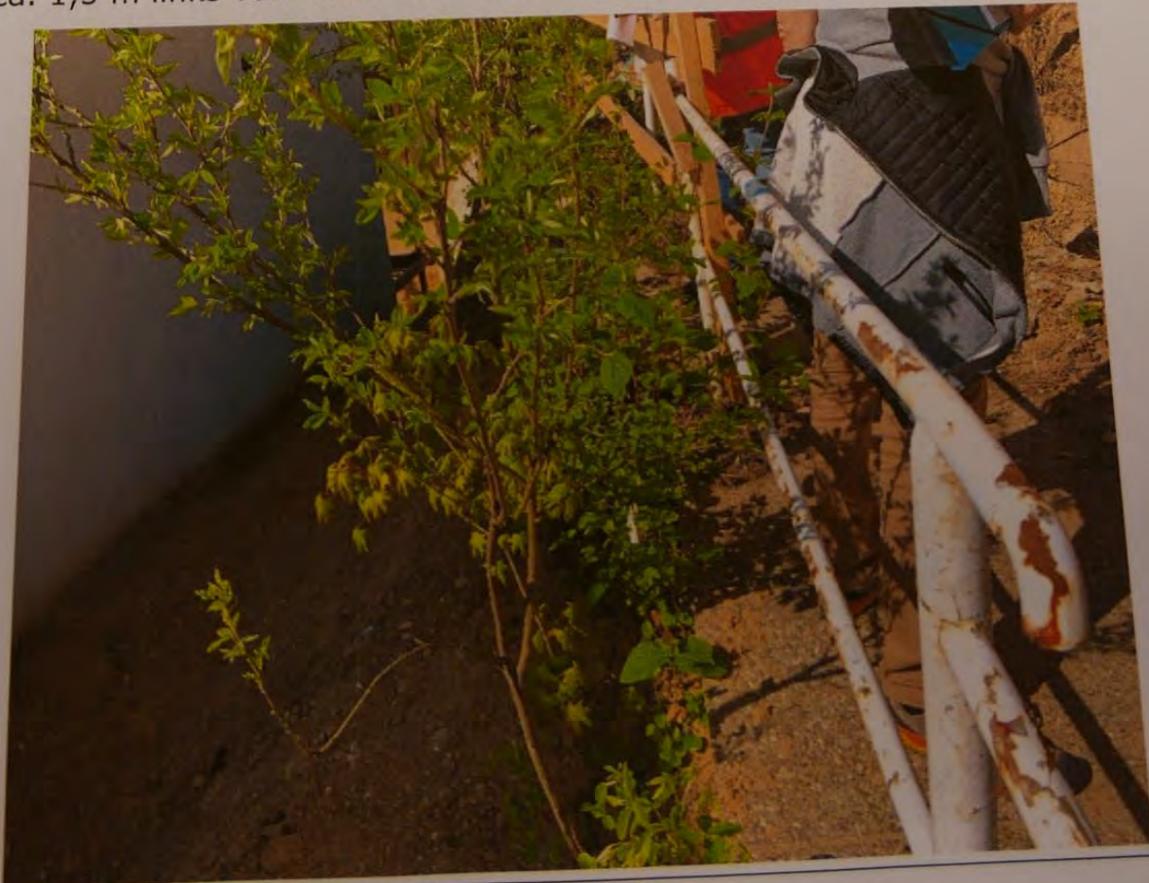
Foto 3: Blick vom Grundstück von Bernd Gassner (Gst. Nr. 528/6) Richtung Südwesten. Zu sehen ist die Böschung von oben (16.04.2020). Die Grundstücksgrenze verläuft hier ca. 1,5 m links vom erkennbaren mit Beton befestigten Gehweg.

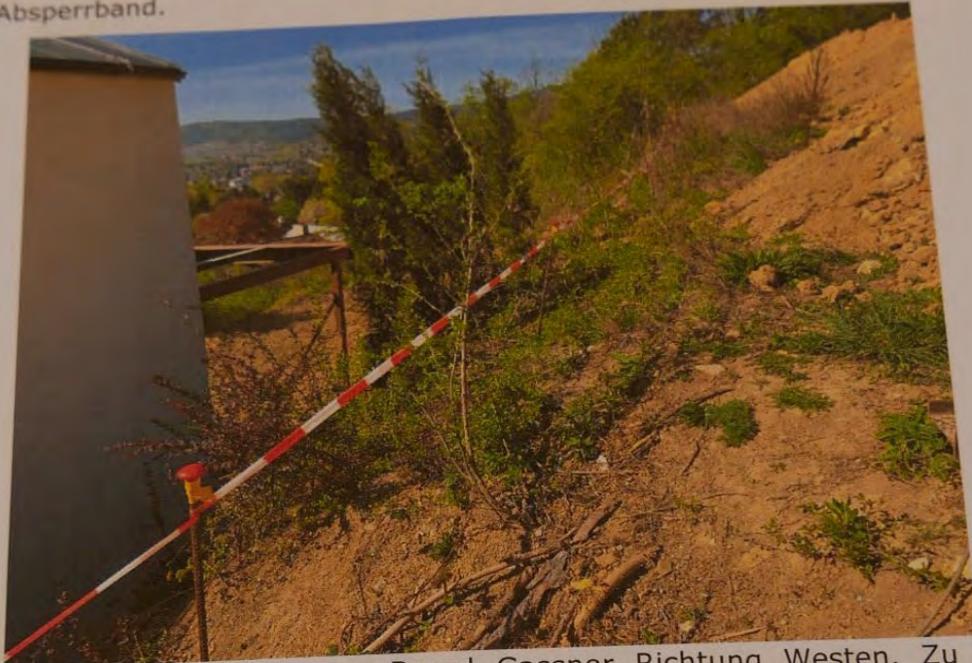
Foto 4: Blick vom Grundstück von Bernd Gassner Richtung Westen. Zu sehen ist die Böschung von oben (16.04.2020). Die Grundstücksgrenze verläuft ca. 1 m links vom Absperrband.

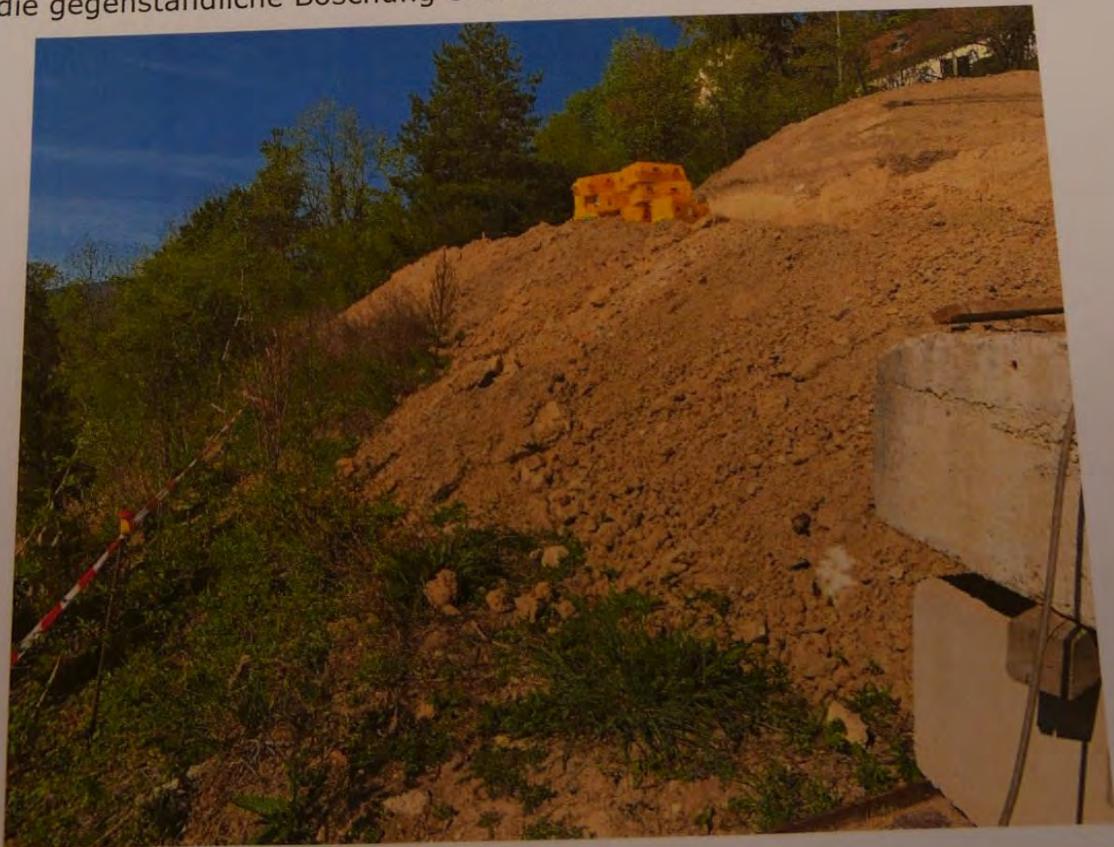
Foto 5: Blick vom Grundstück von Bernd Gassner Richtung Westen. Zu sehen ist die Böschung von oben (16.04.2020), sowie das Aushubmaterial welches auf dem Grundstück mit der Gst. Nr.: 528/6 zwischengelagert wurde. Das Material stellt für die gegenständliche Böschung eine Zusatzbelastung dar

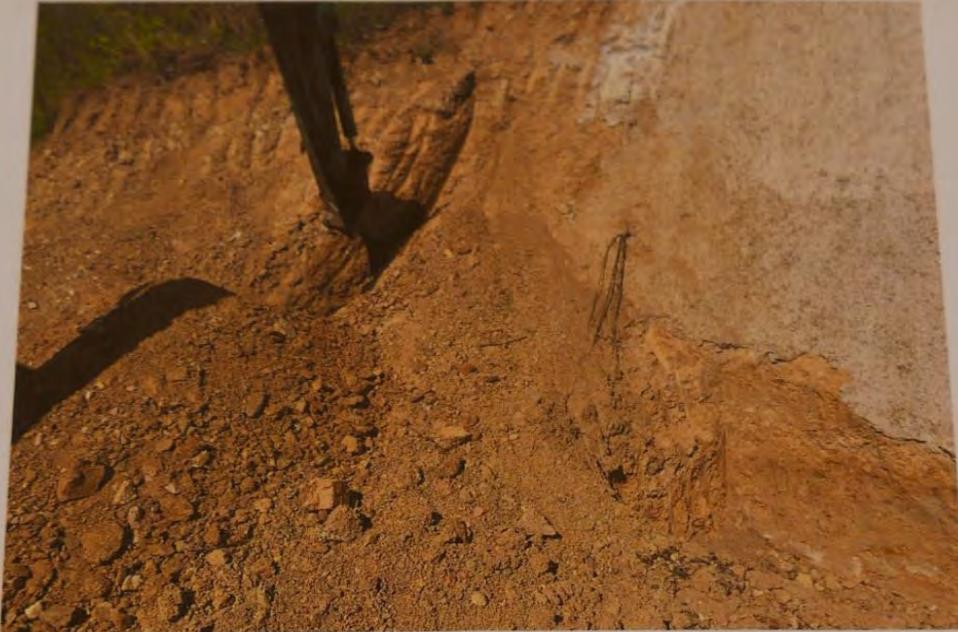
Foto 6: zeigt die Herstellung des Probeschurfes am westlichen Rand der hergestellten Böschung, aufgenommen am 16.04.2020. Die Böschungsneigung beträgt ca. 75°.

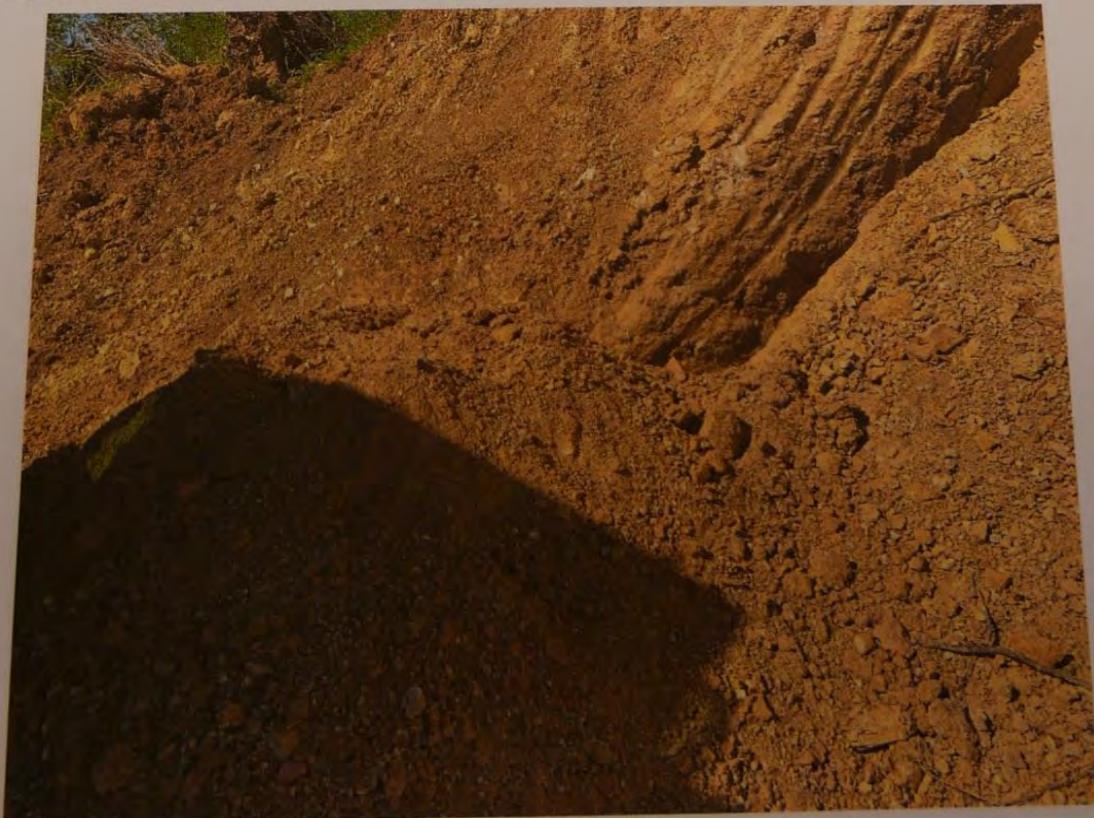
Foto 7: Blick am Grundstück Sprintz-Hansen Richtung Nordosten. Zu sehen ist der hergestellte Schurf im Profil (16.04.2020). Erkennbar ist, dass das Bodenmaterial (sandiger, steiniger, kiesiger Schluff, hellbraun, ausgetrocknet, mitteldicht gelagert bzw. feste Zustandsform) mit dem vorhandenen Grabgerät schwer lösbar war. Die Spuren verdeutlichen den Energieeinsatz des Baggers beim Graben.

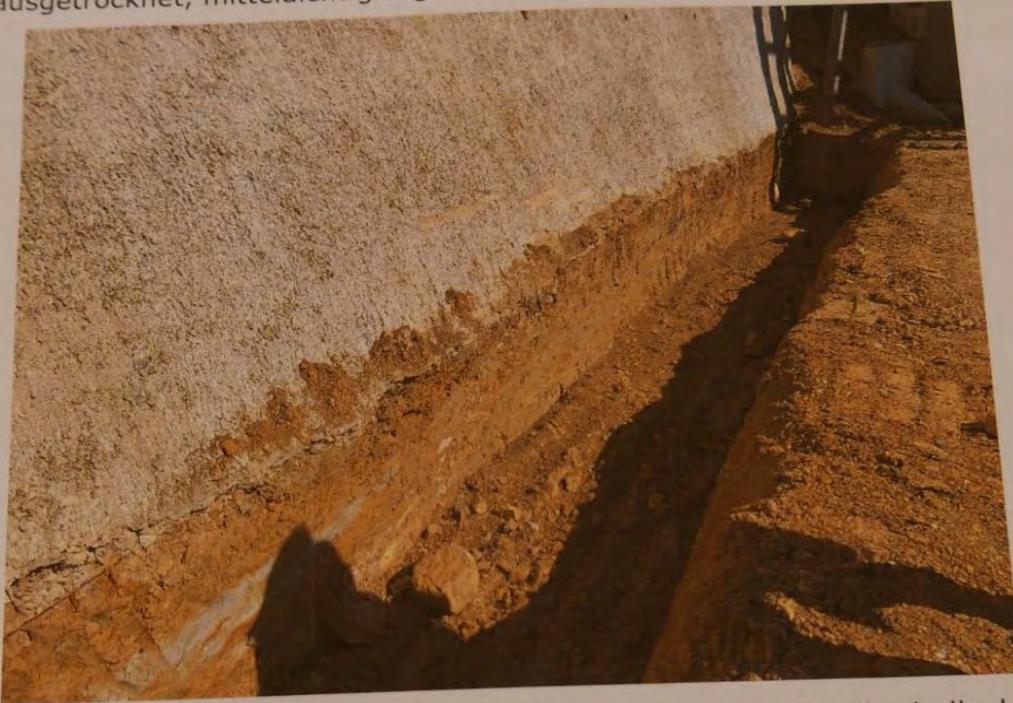
Foto 10: zeigt den Graben, der am Fuß der hergestellten Betonschale hergestellt wurde, vorbereitet für die Errichtung eines Streifenfundamentes (16.04.2020). Erkennbar ist, dass das Bodenmaterial: sandiger, steiniger, kiesiger Schluff, hellbraun, ausgetrocknet, mitteldicht gelagert bzw. feste Zustandsform.

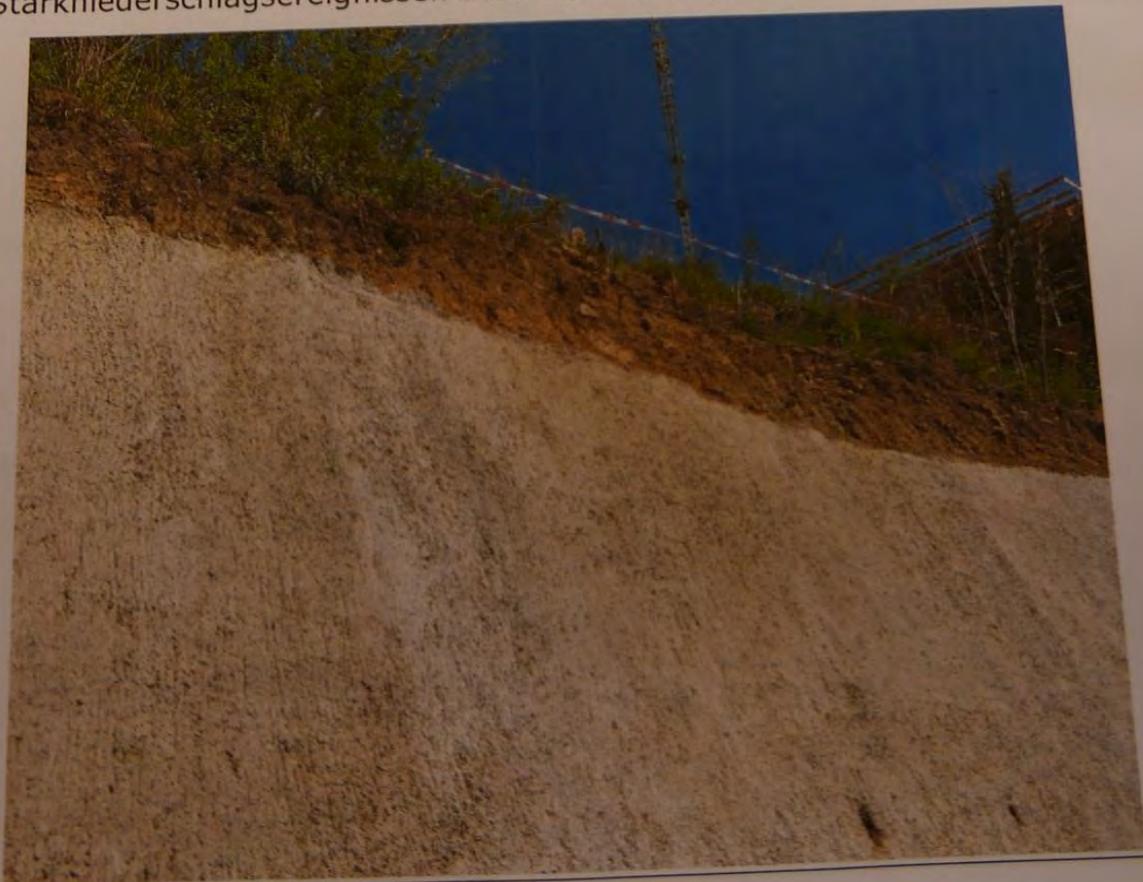
Foto 11: zeigt den oberen Bereich der Betonschale (16.04.2020). Oberhalb der Betonschale ist lockeres Material (Steine) erkennbar, welches vor allem im Falle von Starkniederschlagsereignissen abstürzen kann (Arbeitssicherheit in der Baugrube!!).

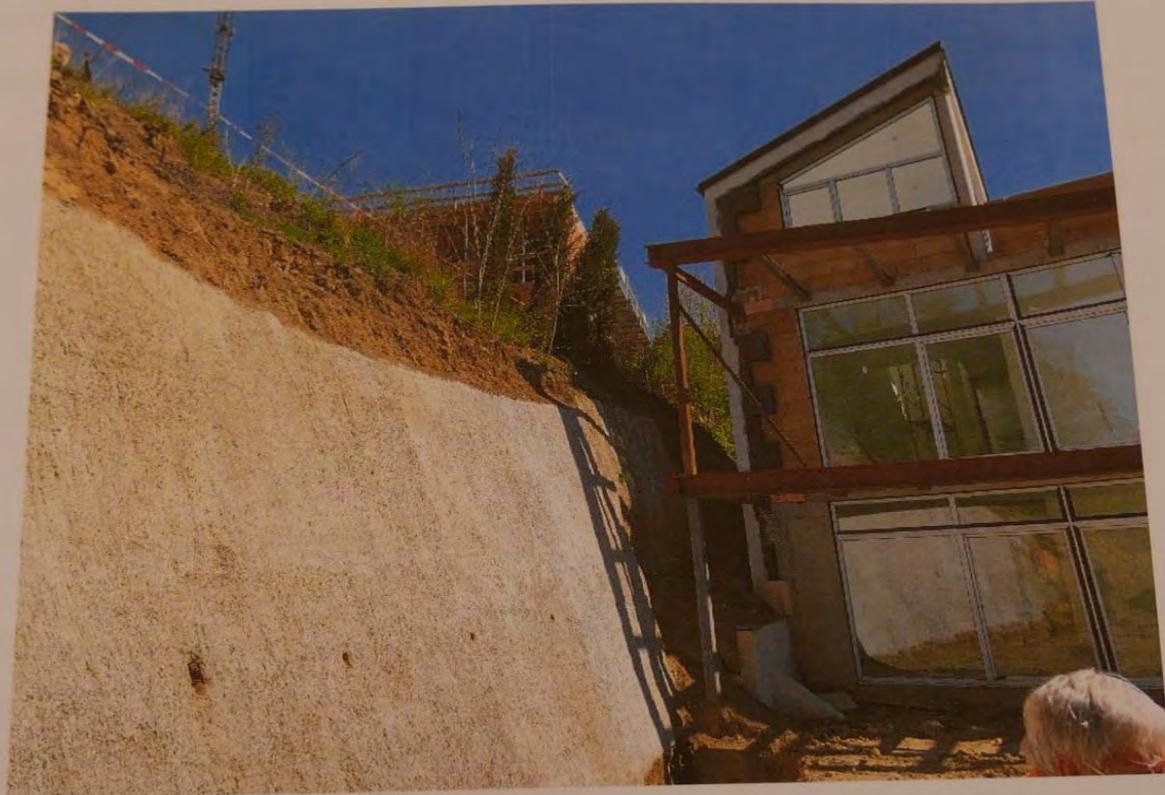
Foto 12: zeigt die hergestellte Betonschale, die zur Böschungssicherung hergestellt wurde, aufgenommen am 16.04.2020. Erkennbar sind 5 Entlastungsbohrungen in der Betonschale, die jeweils einen Abstand von ca. 3 m zueinander aufweisen. Im Zuge der Hinterfüllung des Arbeitsraumes ist auch der auf dem Foto ersichtliche Bereich zwischen dem neu errichteten Gebäude und der Böschung (links) bis zur Höhe der Decke über EG zu hinterfüllen. Hierfür ist die Errichtung einer Stützmauer bis zum Niveau der Decke über EG erforderlich.

- Errichtung einer Schwergewichtsmauer in Form einer Natursteinmauer, die an der Rückseite (Zugzone) eine bewehrte Betonschicht aufweist, in welche die Natursteine (Druckzone) eingebunden sind.
- Die Schwergewichtsmauer lagert auf einem Unbewehrten) Betonfundament auf, welches in frostsicherer Tiefe fundiert ist.
- Die Böschung oberhalb der Mauer wird bis zur Grundstücksgrenze des Nachbarn (Gassner, Gst. Nr. 528/6) auf die Neigung von 45° (1:1) abgeflacht und durch Vegetation gegen Erosion geschützt. Für die Anfangsphase kann ein Zusätzlicher Schutz durch das Aufbringen einer Erosionsschutzmatte erforderlich sein.
- Im Anschlussbereich zum Haus wird die Betonstützmauer bis zum Niveau von Decke über EG hochgezogen, sieh hierzu den Plan mit der Nummer 20-087-01 (erstellt durch die Dipl.-Ing. Kurt Ströhle Ziviltechniker GmbH) – Schnitt 02-02 und Bewehrungsdetails.

schale als auch in der neue davor zu errichtenden Schwergewichtsmauer sollte **zumindest 1 Bohrung je 3 m²** betragen.
