# Gutachten

gemäß Liegenschaftsbewertungsgesetz 1992 (LBG)

**EZ 441, GB 75412 Feistritz/Gail**

**Wohn-Geschäftshaus Feistritz an der Gail Nr. 135**

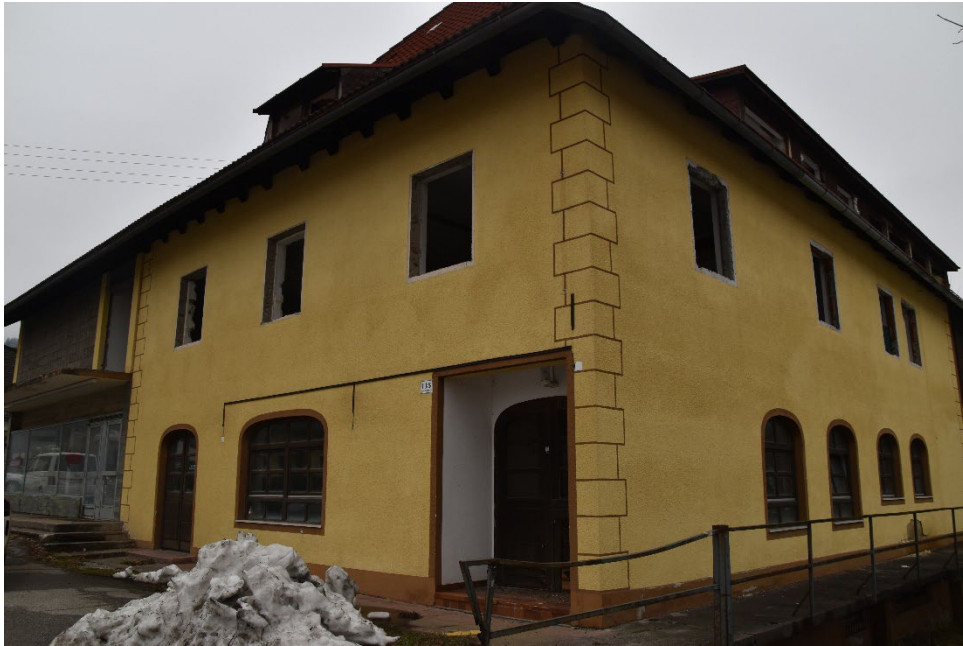
Altbestand 1949

**Altbestand 1949**

Das ursprüngliche Gebäude wurde 1949 als Wohn- und Geschäftshaus errichtet (Baubescheid vom 23.6.1949, ZI. Abt. III Ser/ko. 50/49 der BH Villach). (Keller, Erd- und Obergeschoß) Dachgeschoß später ausgebaut.

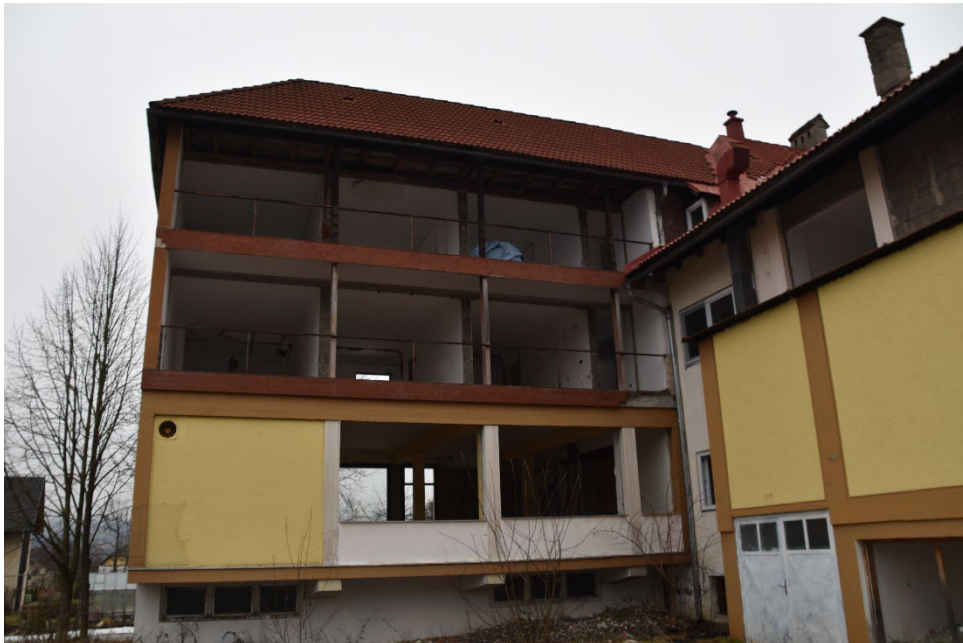
Zubau West 1965

Mit Bescheid vom 13.4.1965 wurde die Errichtung eines Zubaus und die Erweiterung des bestehenden Betriebes an der Westseite des bestehenden Hauses bewilligt (Keller, EG, OG, DG).

Der Zubau wurde in Stahlbetonkonstruktion errichtet (Fertigteildecken isoliert, Stahlbetonstützen, Balkone Stahlbetonplatten).

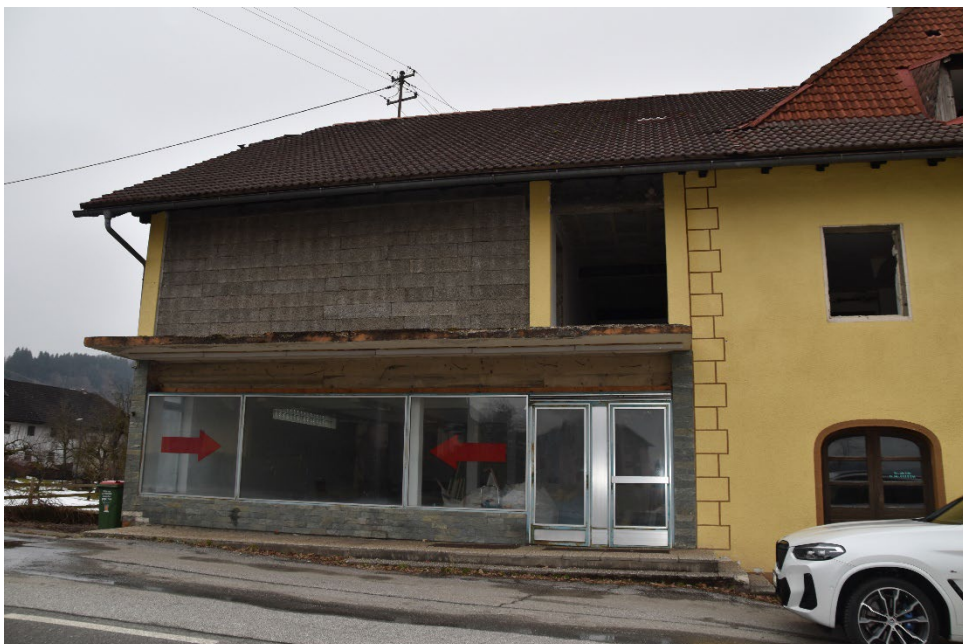
Zubau Süd 1972

Mit Bescheid vom 6.11.1972 wurde die Bewilligung zur „Ladenerweiterung“ erteilt (an der Südseite – Keller, EG, OG, DG).

Im Erdgeschoß Mantelbeton, hier war das Geschäft.

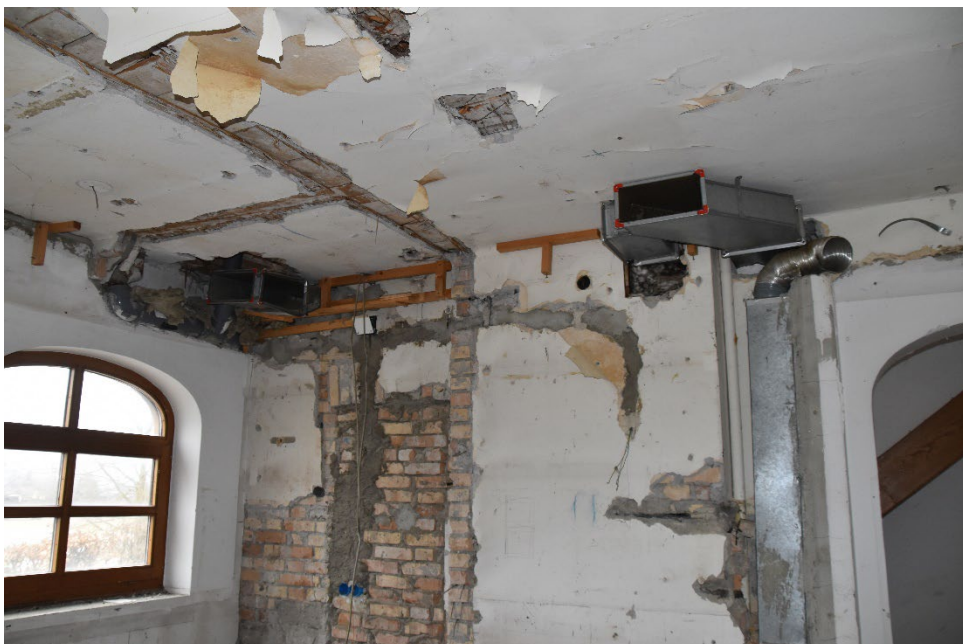
Holztramdecken

Die Decken im ursprünglichen Gebäudeteil (Baujahr 1949) sind schadhaft.

Hier ist eine Sanierung unwirtschaftlich.

Die Bausubstanz der beiden Zubauten (West- und Süd – großteils Beton) ist besser als der Altteil (Holztramdecken).

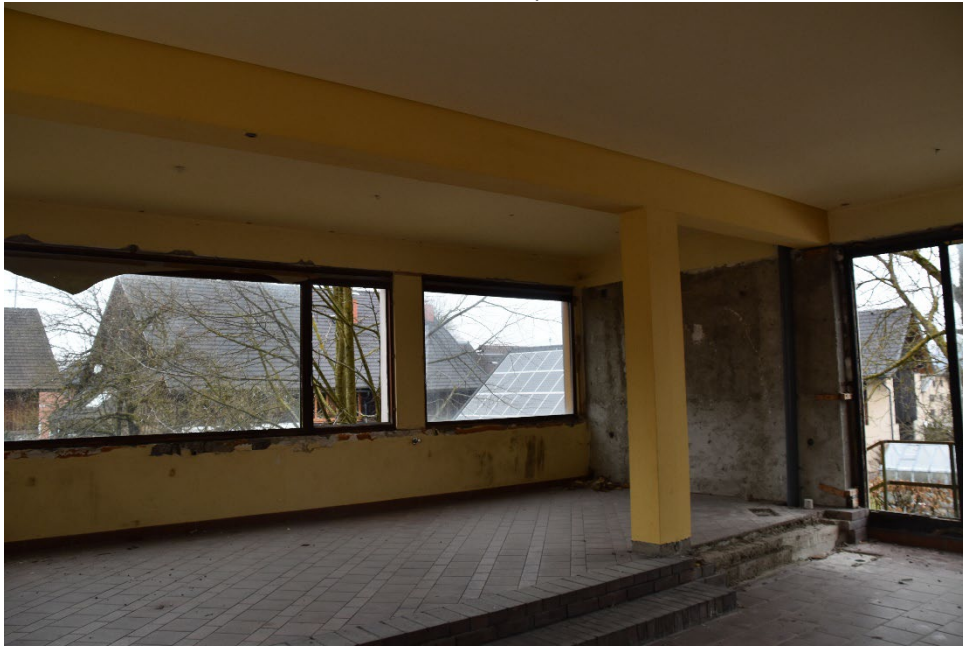
Zubau West EG Speisesaal

Im Erdgeschoß befand sich der Speisesaal mit Verbindung zur Küche im Altbestand. Auch die WC's waren hier untergebracht.

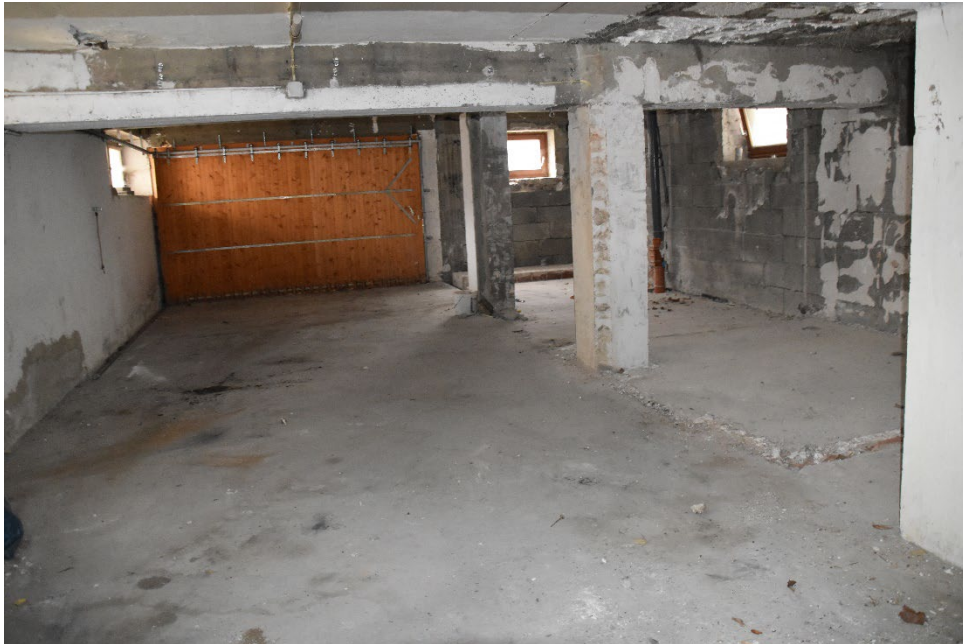
Großkeller Zubau West

Der Keller ist über eine Abfahrtsrampe von Westen als Großkeller befahrbar.

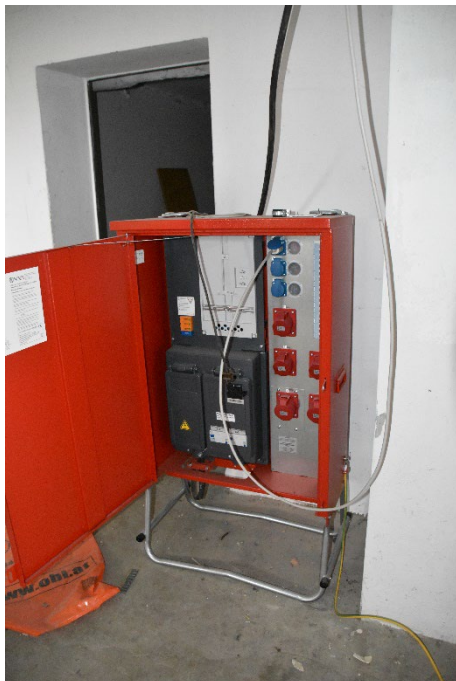
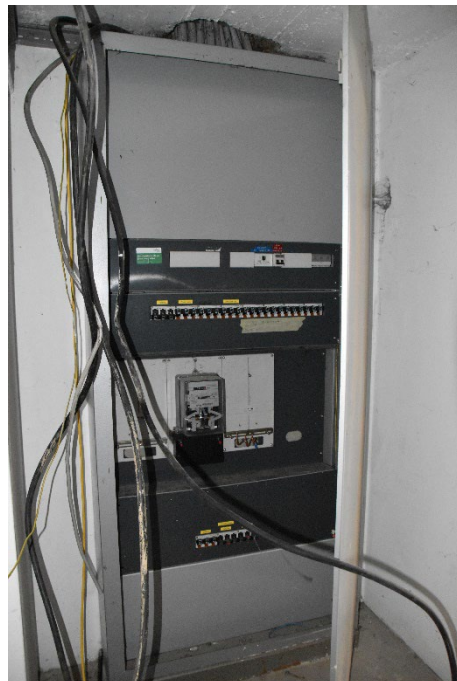
neue Einbauten

Neue Gebäudeteile wurden nicht eingebaut, mit Ausnahme eines Schaltkastens im Keller.

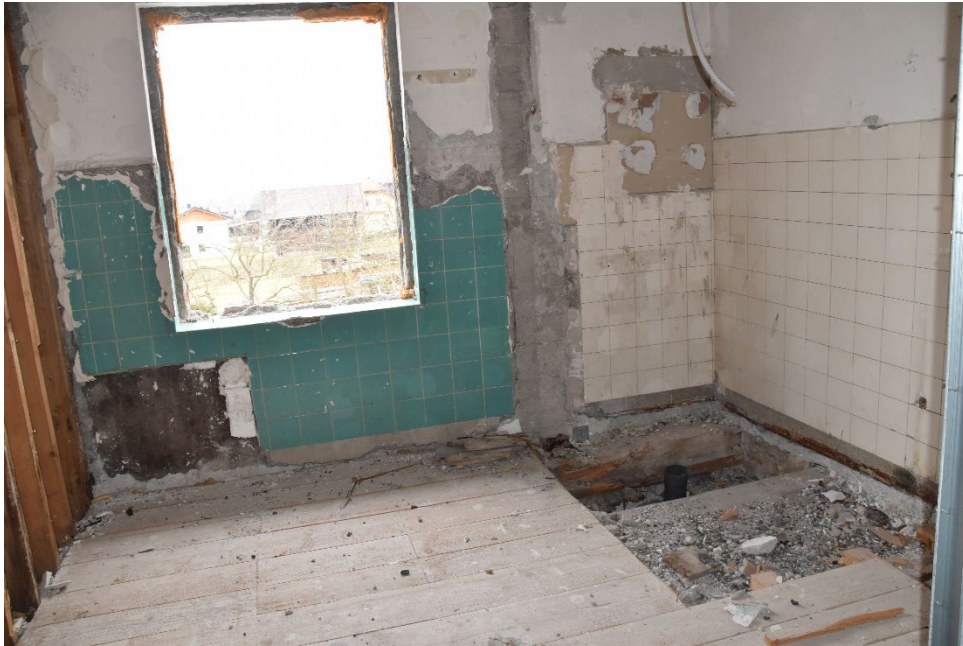
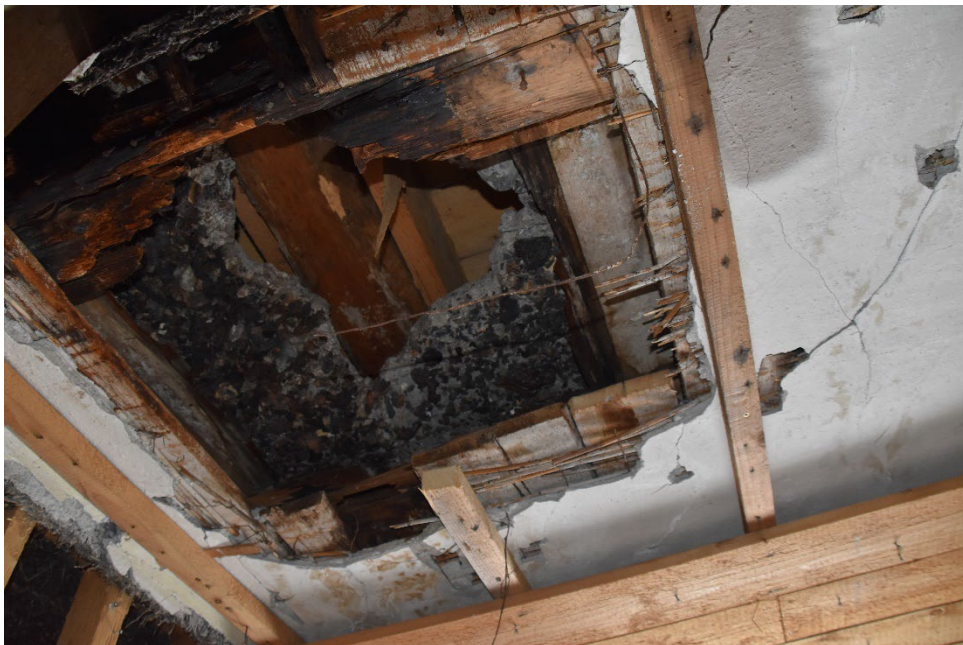
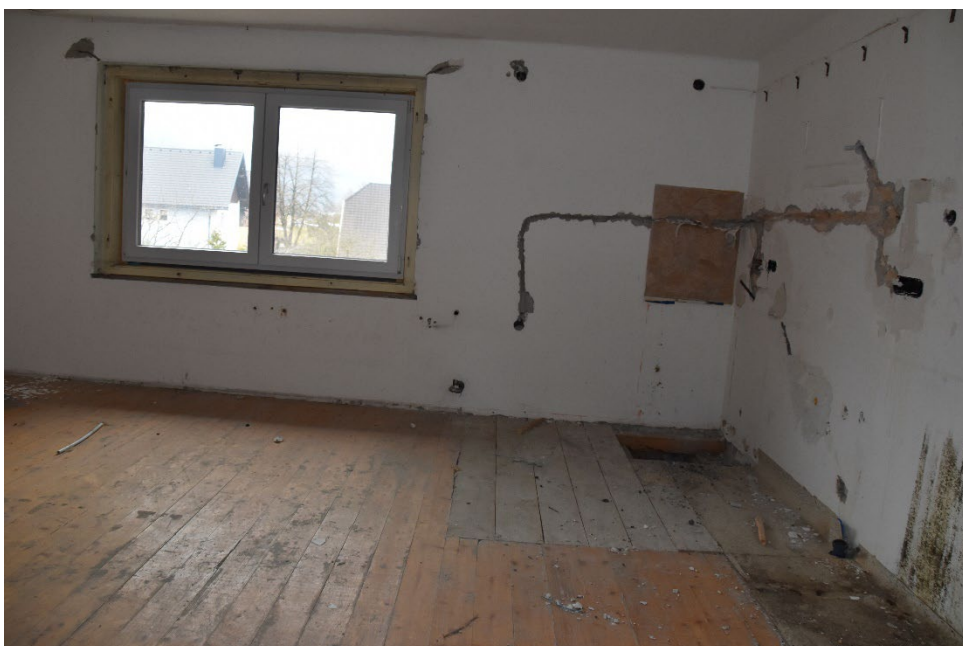
obere Geschosse – Altteil

Laut genehmigtem Bauprojekt sollen zumindest die oberen Geschosse im Altteil abgebrochen werden.

Die Obergeschosse des Altteiles sollen entfernt und neu aufgebaut werden.

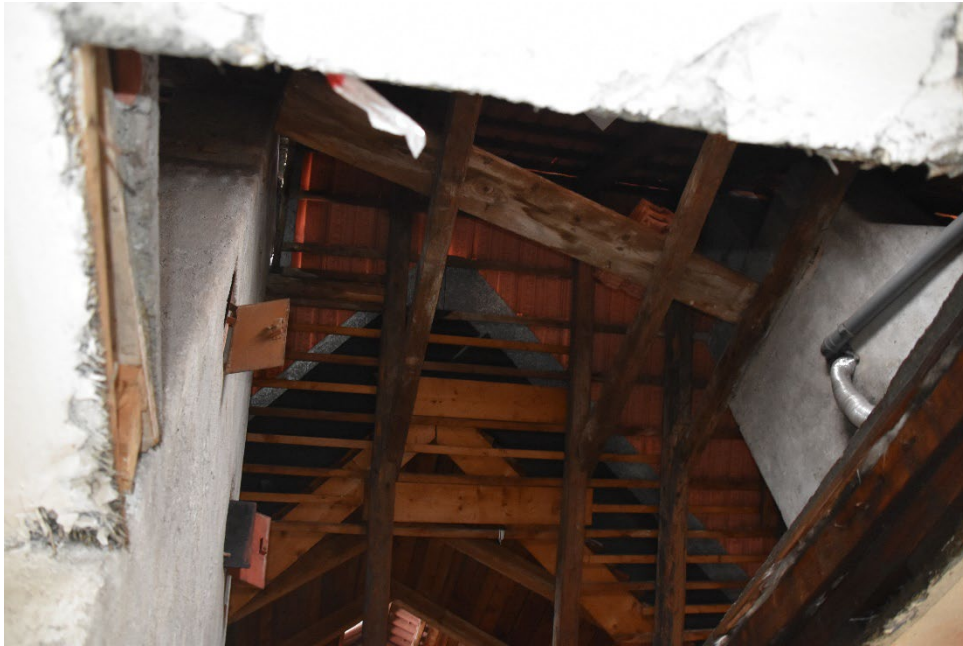
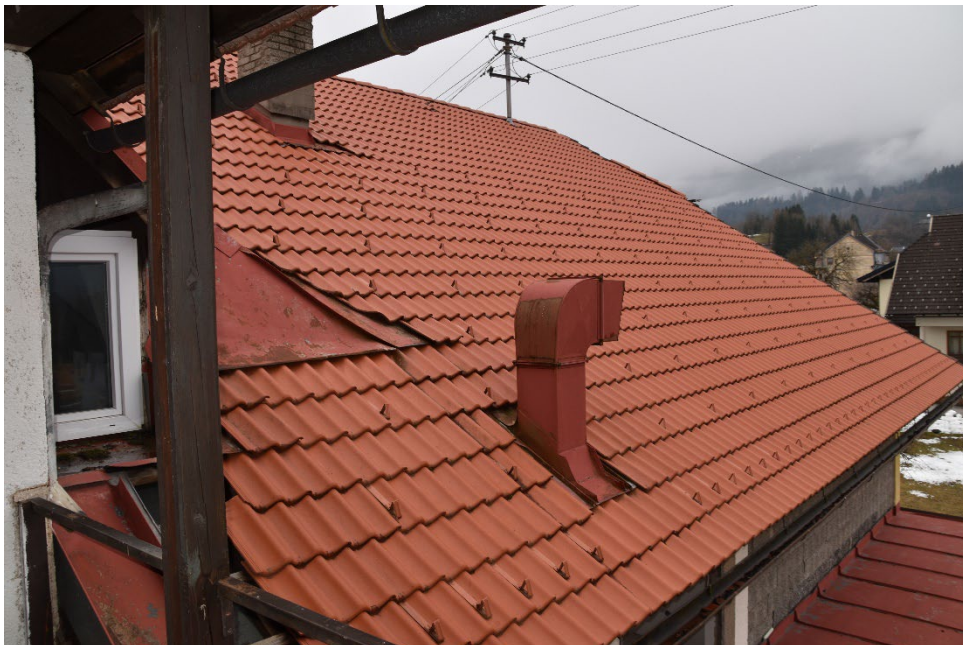
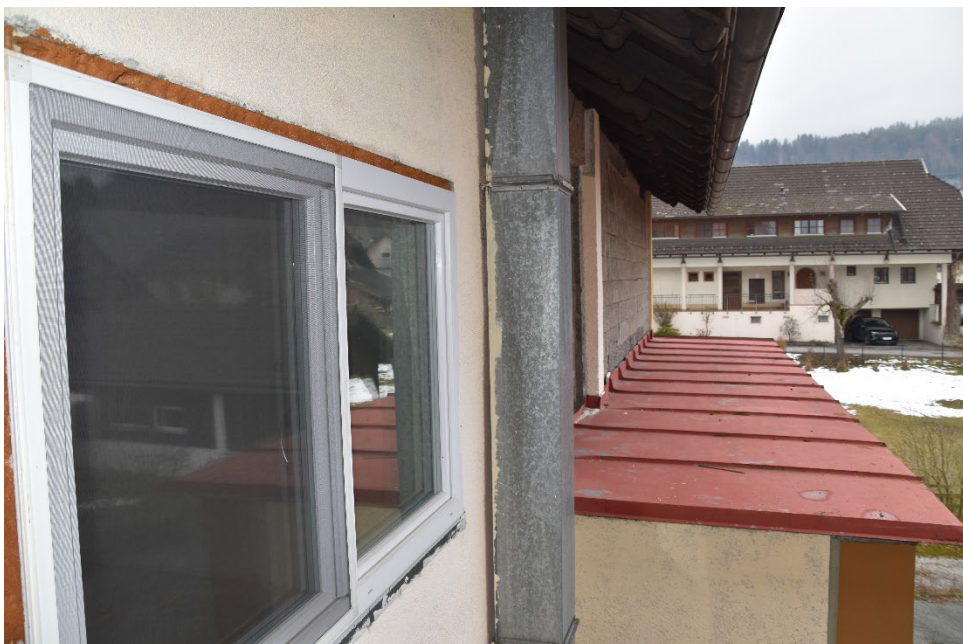
## Dachkonstruktion

Das Dach befindet sich in einem brauchbaren Zustand, die Eindeckung aus Tonziegel wurde erneuert.
