GZ: 9 E 9/24x
BG Wolfsberg

Bilddokumentation

(Einfamilienwohnhaus mit Garage)

Liegenschaftsadresse: **Einfamilienwohnhaus Jakling 239**
9433 St. Andrä im Lavanttal

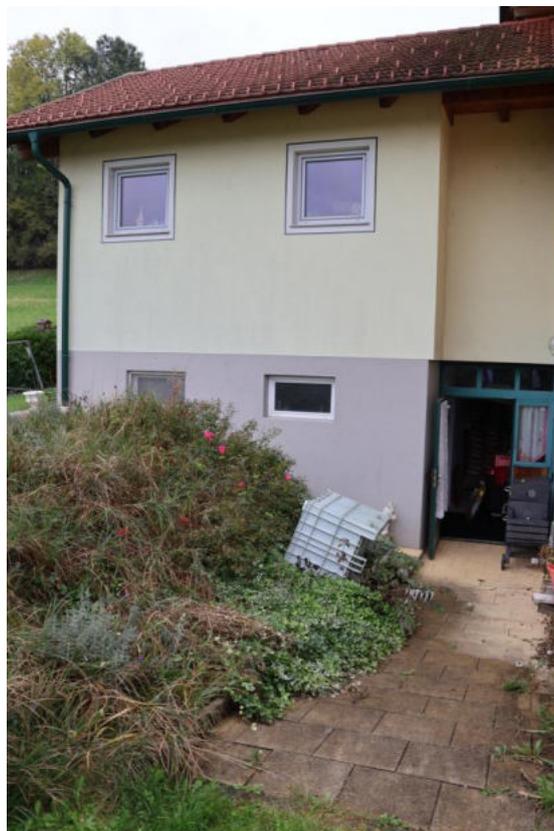
Bild 8 Garagenansicht Westseite mit KG-Zugang, zusätzlichen Fenstern und erhöhter Geländeabsenkung

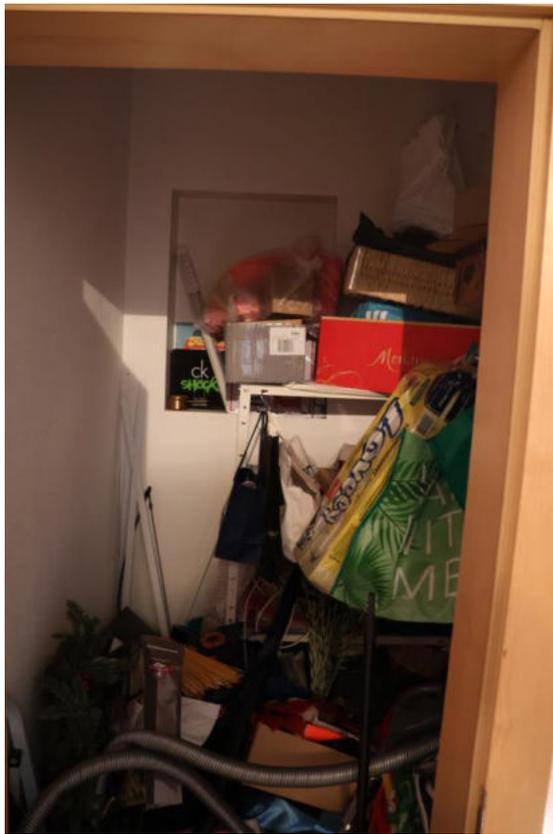
Bild 21 EG geplantes WC ohne Fenster als Abstellraum

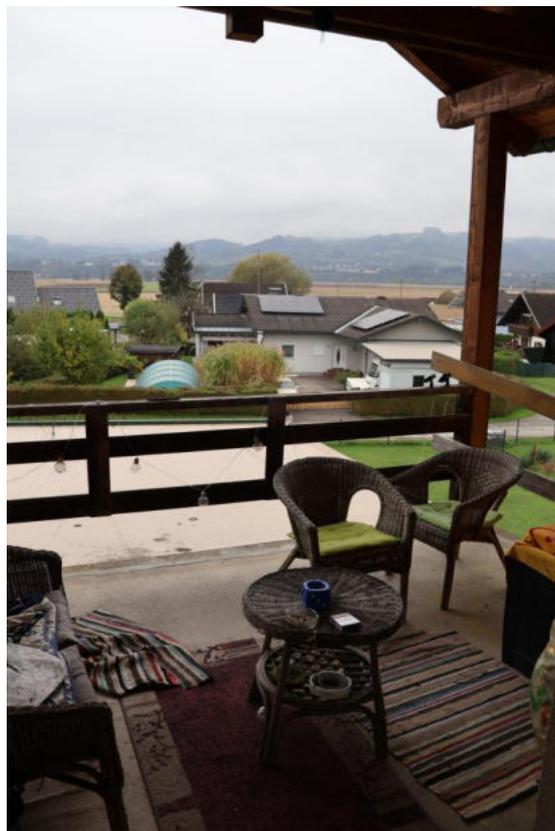
Bild 30 DG Balkon überdacht, jedoch noch in Rohbau

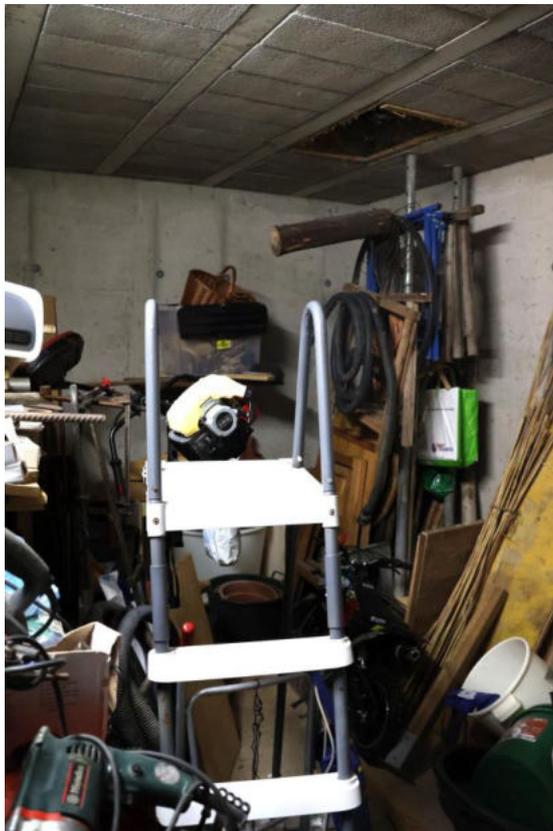
Bild 40 KG Abstellraum unter der Garage in Rohbau

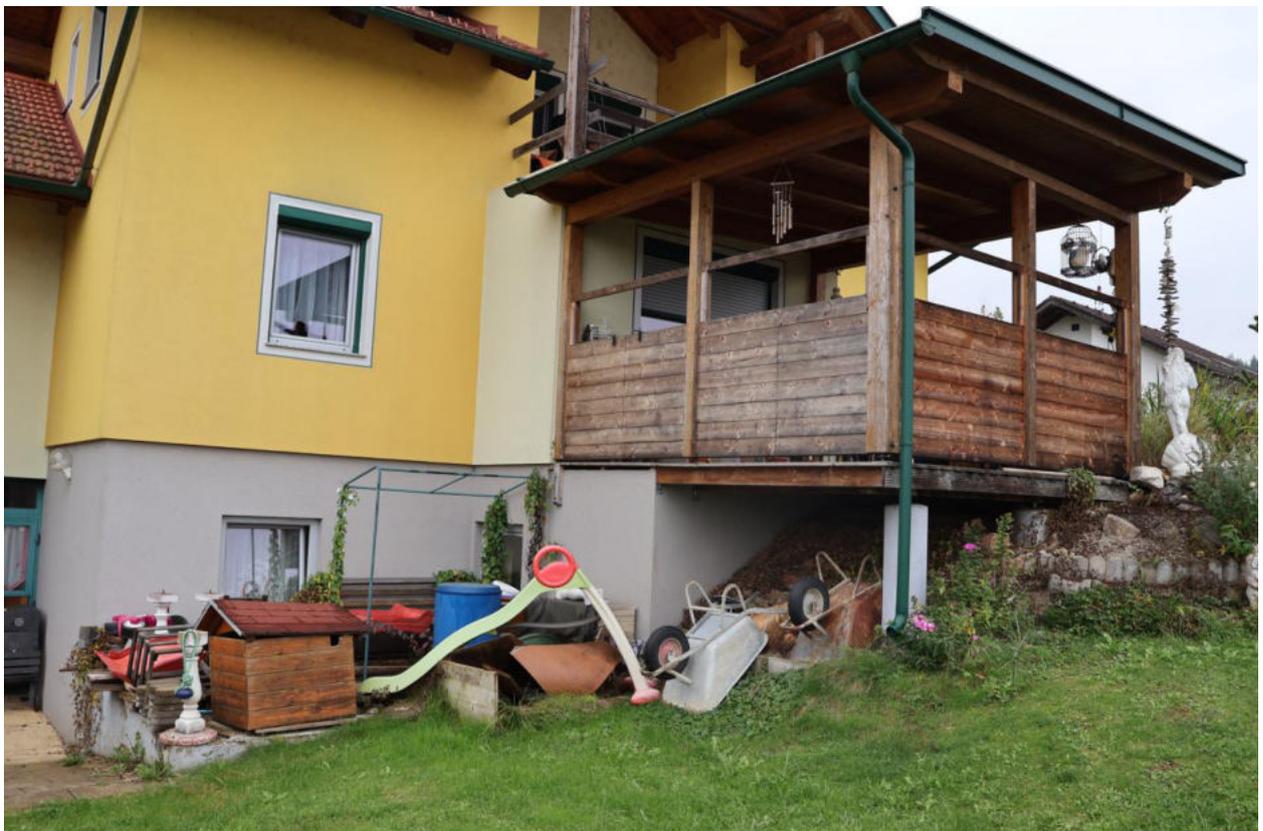
Bild 50 Konsensloser Terrassenanbau mit Pultdachkonstruktion – Ansicht von der Nordwestseite
