**GZ: E 87/24b**  
**BG Eisenkappel**

# Bilddokumentation

(Wohnhaus mit KFZ-Unterstellplatz)

Befundaufnahme: 14.06.2024

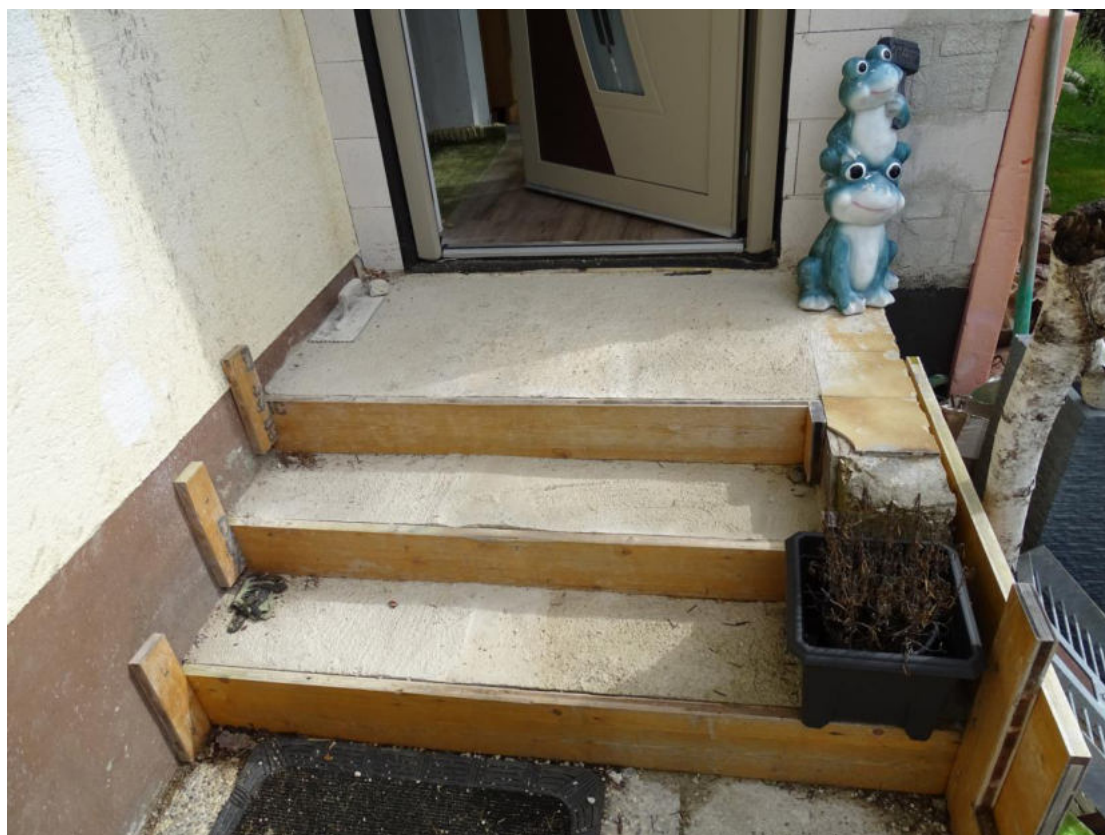
**Bild 10 Hauszugang mit Außenstiege in Rohbau**

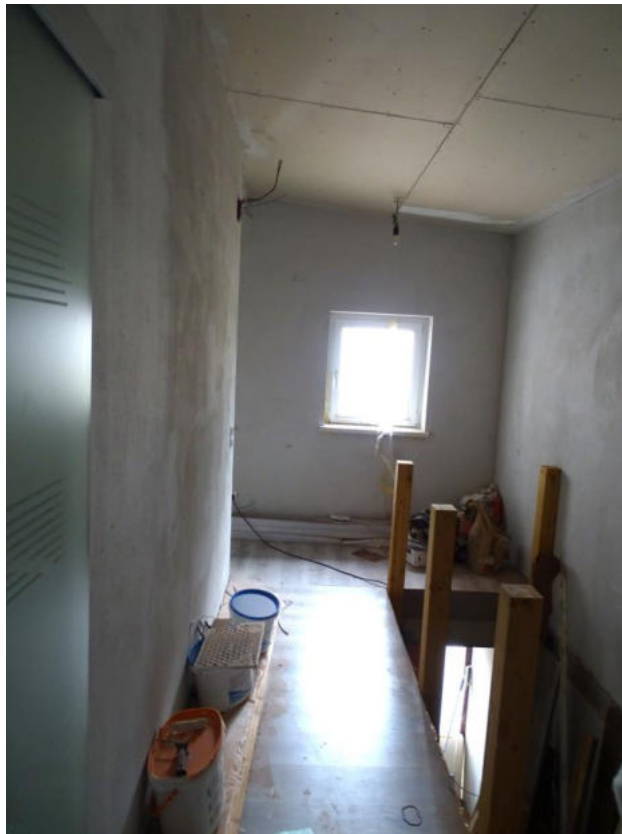
**Bild 31 OG Stiegenhaus mit Fenster an der Südseite (Treppe fehlt noch!)**

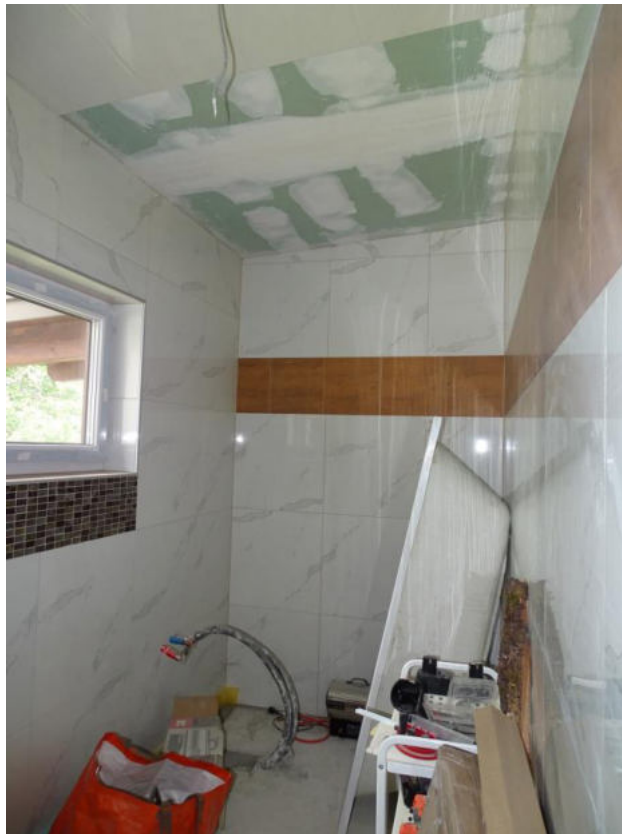
**Bild 37 OG Badezimmer Rohbau**

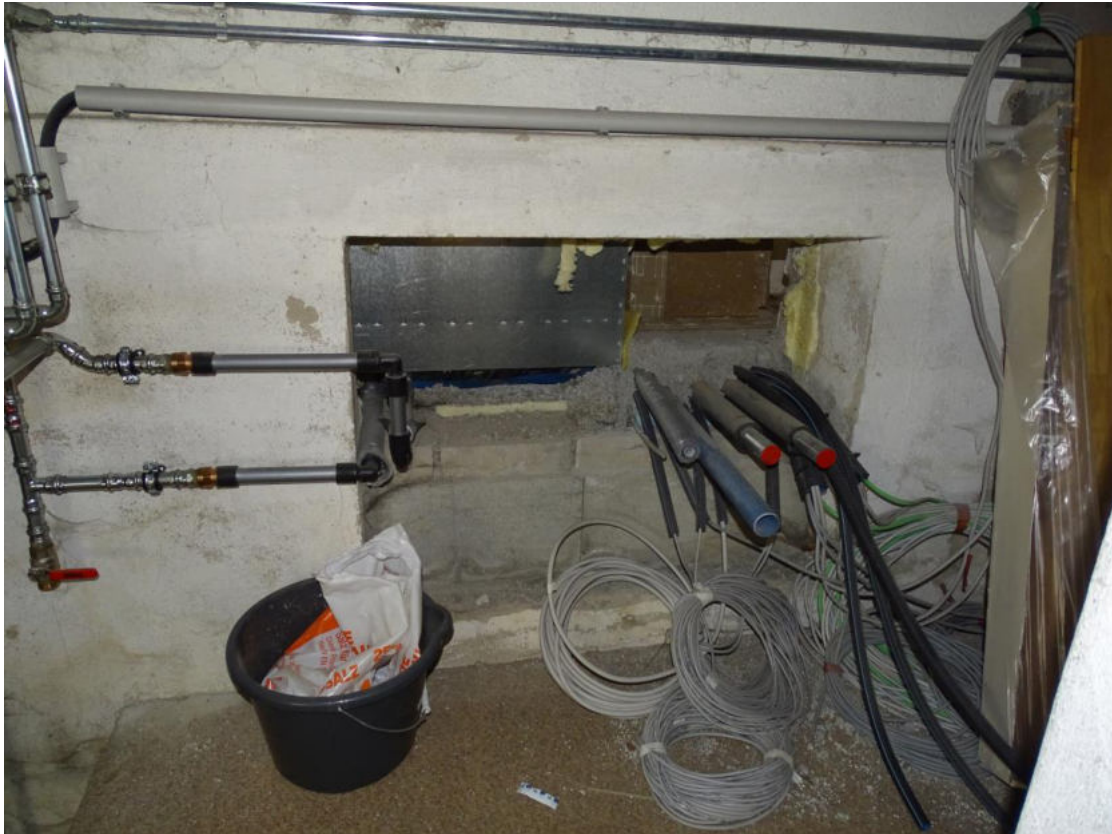
**Bild 47 Unfertige Installationen beim KG Stiegenpodest zum angebauten Nordtrakt**

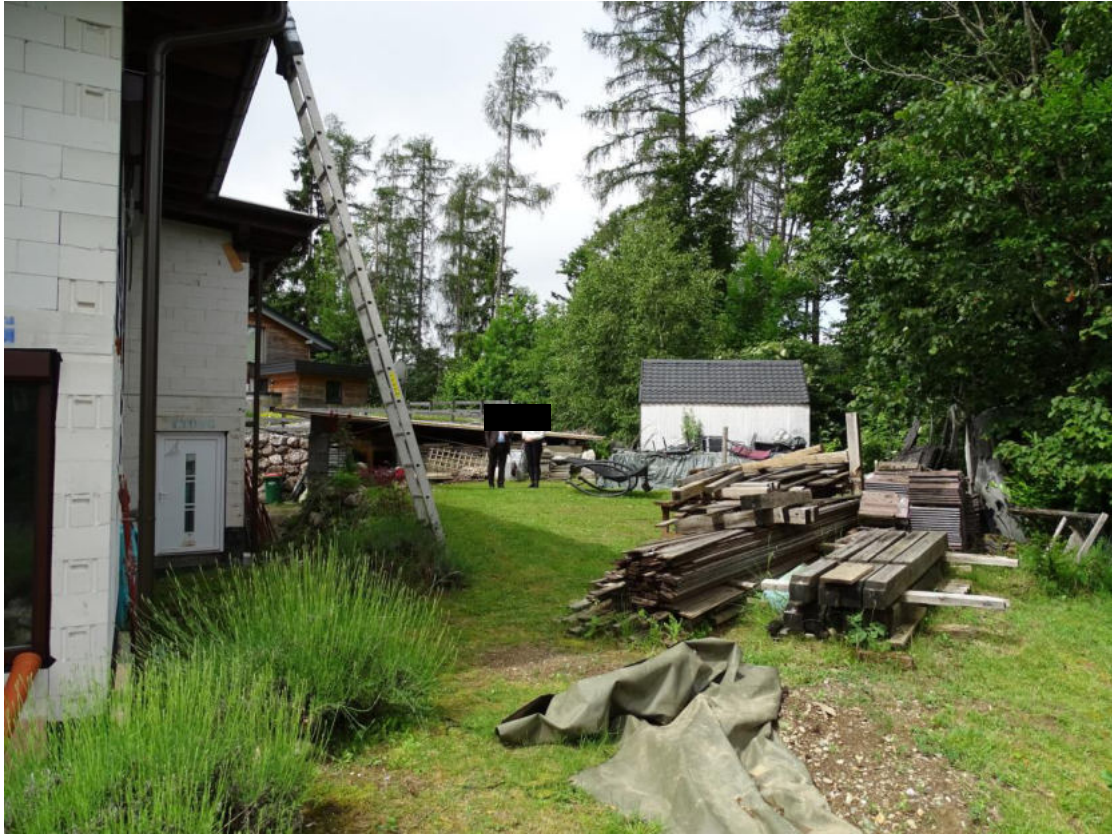
**Bild 57 Bauholzablagerungen an der oberen Westseite des Hanggrundstücks**
