096 / 1110 Wien, Mautner-Markhof-Gasse 61, Rappachgasse 9

### **Ad 3. Bericht über die in der Liegenschaft zu Tage getretenen Mängel bzw. Schäden und Diskussion über die weitere Vorgehensweise;**

**Inhalt:** **Befund und Gutachten für die Ausführung der Allgemeinen Teile** der oben angeführten Liegenschaft zur Feststellung, ob beim o.a. Bauvorhaben Mängel aufgetreten sind und ob alle gültigen Normen und Vorschriften eingehalten wurden und etwaige Mängel & Schäden aufgetreten sind und

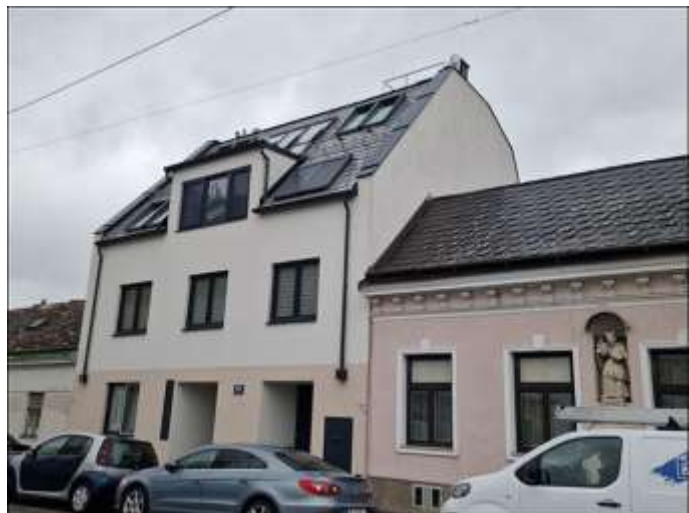
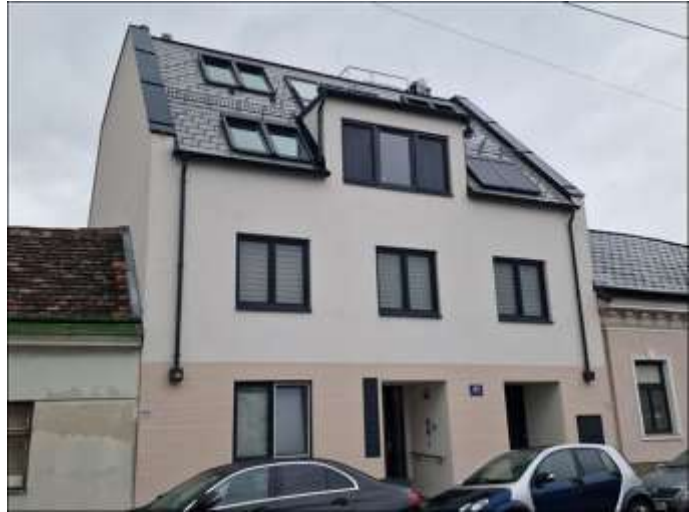
Foto Nr.: 1

Siehe zu den unten aufgelisteten Mängel beispielhaft die Fotos 1 und 2, 82 bis 89 sowie 82 bis 151

- a. Schneerechen bei Steildach wurde oberhalb der ersten Dachflächenfenster montiert - somit mangelhaft – müsste ggf. gesondert nachgewiesen werden, ob Hängerinne

- b. Unzureichender seitlicher Abstand der Harddachziegeln zu den Dachflächenfenstern – Dachziegel stellen sich auf da diese vielfach auf Stehfalz aufliegen somit mangelhaft

- c. einzelne Faserzement - Dachziegeln sind in Randbereichen rund um einige Dachflächenfenster schon locker somit mangelhaft
- d. Vielfach ist die Senkelung der Harddach- Faserzementplatten deutlich unter 1cm daher mangelhaft

- e. Eine Be- und Entlüftung rund um die Dachflächenfenster sind nicht überall erkennbar daher vermutlich mangelhafte Ausführung, aus Sicht des SV sind deutlich zu wenig Froschmäuler als Be- und Entlüftung gesetzt – insbesondere rund um die doppelten Dachflächenfenster - somit mangelhaft

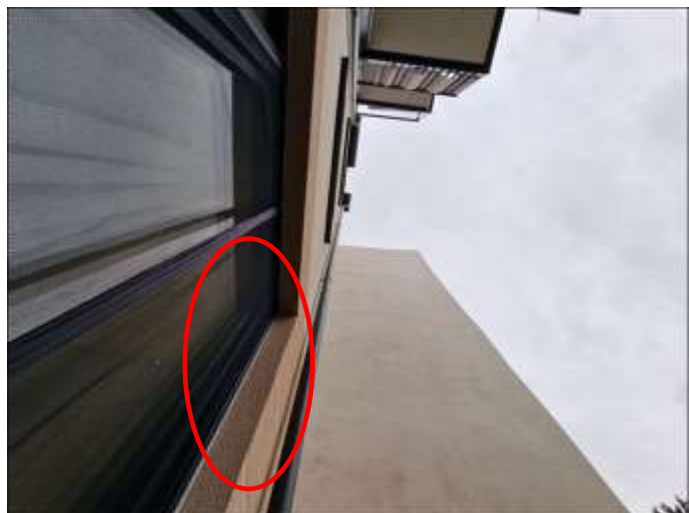
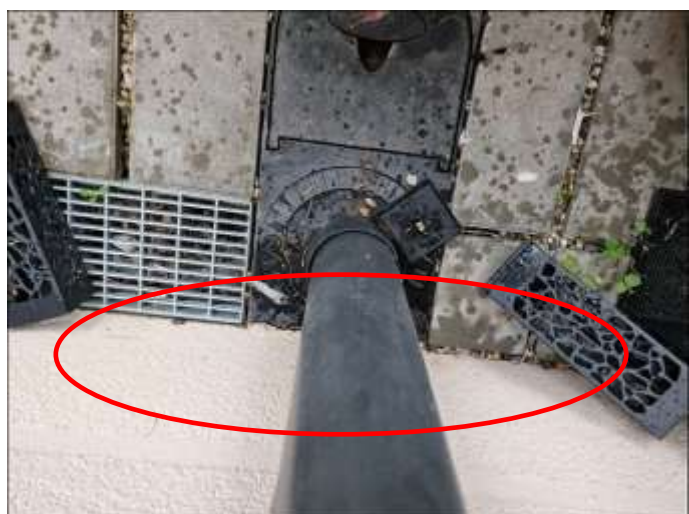
**Foto Nr.: 70**

Siehe zu den unten aufgelisteten Mängel beispielhaft die Fotos 68 bis 73, 91 bis 97 sowie 116 bis 131, weiters 156 bis 158

- a. Fehlendes Rigol im Außenbereich am Ende der Rampe bei der Haupteingangstüre sowie bei der Müllraumbüre außen, ebenso beim Ausgang in den Innenhof sowie bei den Balkonen (Holzbelag liegt zu knapp an Sockelblech und WDVS-Fassade an (Fehlendes Rigol straßenseitig am Ende der Rampe bei der Eingangstüre und bei der Müllraumbüre – in Plänen auch nicht erkennbar, jedoch aus Sicht des SV mangelhaft)

- b. Zu geringe Rigoltiefe (ca. 5cm) bei der unteren Terrasse von Top 1 – aufgrund der ungeschützten Lage
- c. Der Sockelanschluss der WDVS-Fassade zum Asphalt weist entlang des Gehsteiges offene Fuge auf, daher kann lange Feuchteinwirkung nicht abgehalten werden somit mangelhaft

- d. Risse im Sockelbereich der WDVS-Innenhoffassade von Objekt 1, ebenfalls keine Trennung zum Gussasphalt erkennbar somit mangelhaft
- e. Fehlender seitlicher Abschluss bei der Riffelblech – Sockelabdeckung der Perimeterdämmung

- f. Fehlender Sockelschutz / Hochzug der Abdichtung bei der gesamten WDVS-Fassaden beim o.a. Objekt, daher mangelhaft
- g. Risse mit bis zu 0,4mm in der WDVS-Straßenfassade, daher sind hier Niederschlagswassereintritte udgl. möglich und somit mangelhaft

- h. Einige Fenster-Anputzprofile sind nicht vollflächig am Fenster und oder an den Terrassen/ Balkontüren nicht ordnungsgemäß verklebt, daher sind hier Niederschlagswassereintritte udgl. möglich bzw. sind diese nicht überall ausreichend schlagregensicher und somit mangelhaft

- i. Fehlende Mineralwolldämmung in den WDVS-Blitzschutz-Übergangskästen
- j. Scheinbar starrer Anschluss der Rinnenkessel an die WDVS-Fassade -> mangelhaft

- k. Fehlendes Kompriband und undichte Durchführung der Fallrohrleitungen in der WDVS-Fassade daher mangelhaft
- l. Industriell gefertigte Fensterbänke bei der WDVS-Fassade:

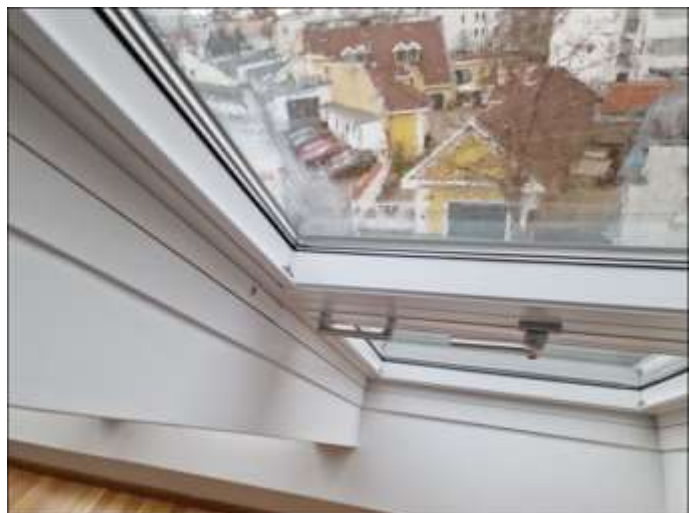
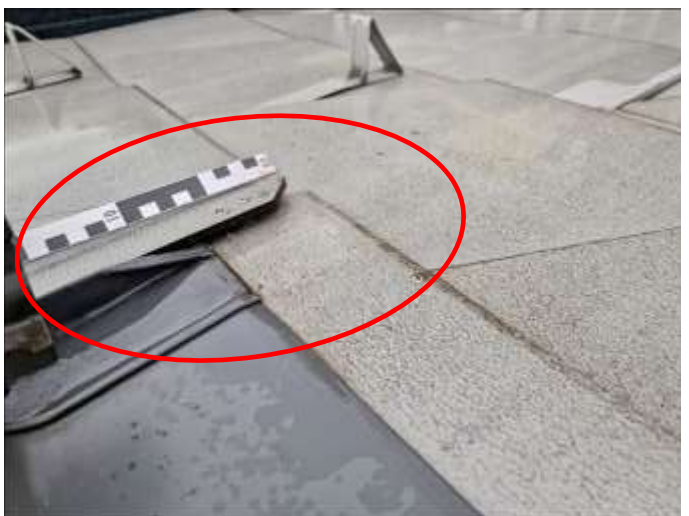
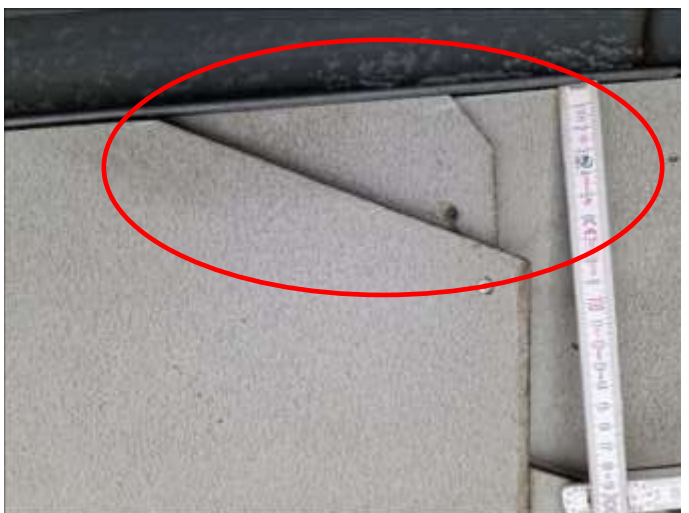
**Foto Nr.: 82**

- f. Die meisten Rohrdurchführungen in den Blechabdeckungen wurden ohne Gegentrichter odgl. ausgeführt, wodurch Zwangsspannungen entstehen, weiters ist der Abstand der Rohr untereinander vielfach unter 10cm somit mangelhaft

- g. einzelne Verblechungen weisen eine Kantung gegen die Wasserlaufrichtung auf
- h. Fehlende Durchsturzicherung bei der Dachausstieg- Lichtkuppel - mangelhaft

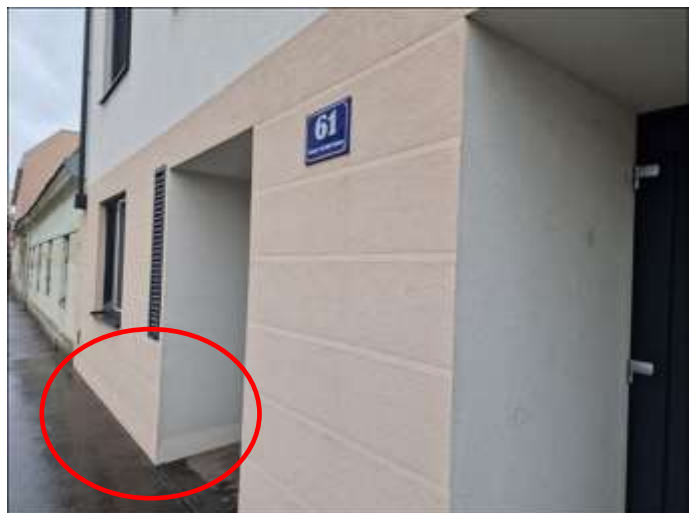
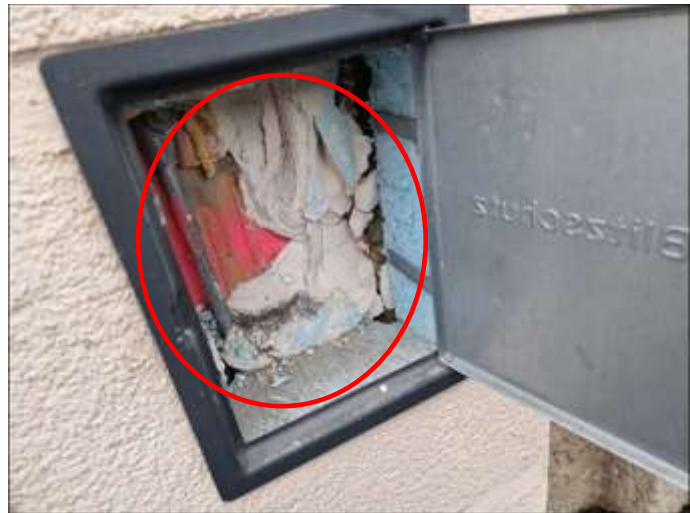
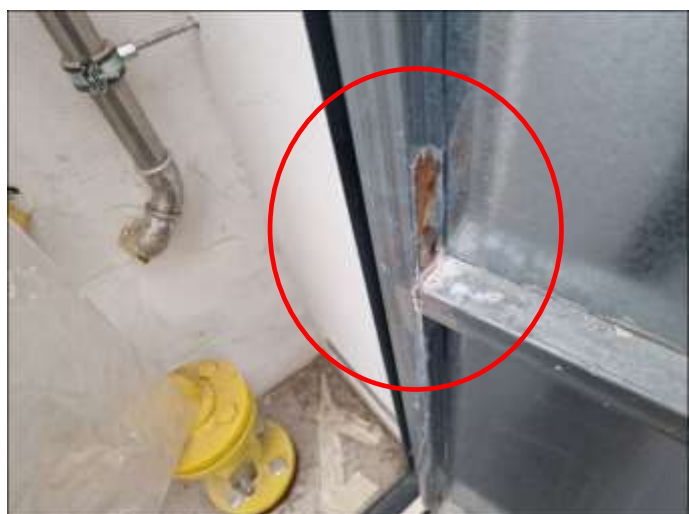
**Foto Nr.: 91**

- ii. Butylpflaster in den beiden hinteren Ecken nicht erkennbar – müsste gesondert geprüft werden
- m. Falsch ausgeführte seitliche Abschlüsse bei den Fenster-Sohlblechen außen
- n. Fehlende Schattenfugenausbildung in der WDVS-Fassade bei auskragenden Bauteilen somit mangelhaft
- o. Anhand von Eigentümerfotos sind bei den hofseitigen Lichtschächten keine Entwässerungen bzw. Anbindungen an eine solche erkennbar, daher mangelhaft
- p. Entlang des WDVS-Fassadensockel ist keine Noppenbahn erkennbar, die für die Dämmung im Keller notwendig wäre, daher mangelhaft

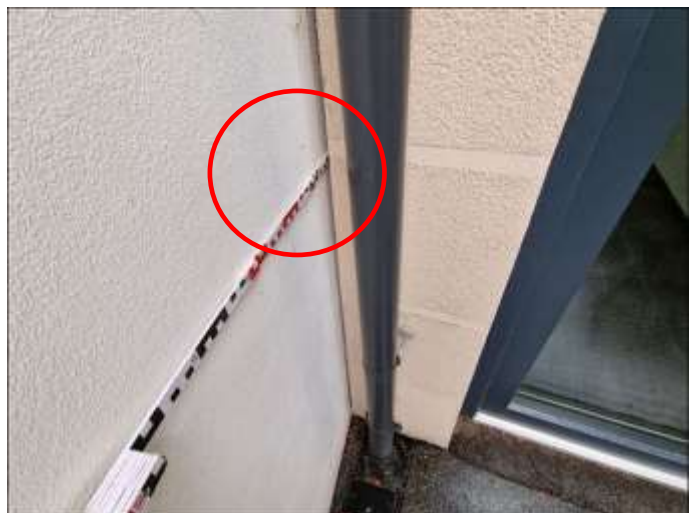
**Foto Nr.: 100**

Siehe zu den unten aufgelisteten Mängel beispielhaft die Fotos 5 bis 7, 102 bis 110 sowie 159 bis 167

- a. Die Nutzbare Breite der Türe in den rückseitigen Innenhof weist nur eine Breite von knapp über 80cm auf, laut Plan sollte diese 90cm Breit sein;
- b. Risse im Sockelbereich der WDVS-Innenhoffassade von Objekt 2 bis zu 2mm, ebenfalls keine Trennung zum Gussasphalt udgl. erkennbar somit mangelhaft

- c. Fehlender Sockelschutz / Hochzug der Abdichtung bei der gesamten WDVS-Fassaden beim o.a. Objekt, daher mangelhaft
- d. Einige Fenster-Anputzprofile sind nicht vollflächig am Fenster und oder an den Terrassen/ Balkontüren nicht ordnungsgemäß verklebt, daher sind hier Niederschlagswassereintritte udgl. möglich bzw. sind diese nicht überall ausreichend schlagregensicher und somit mangelhaft

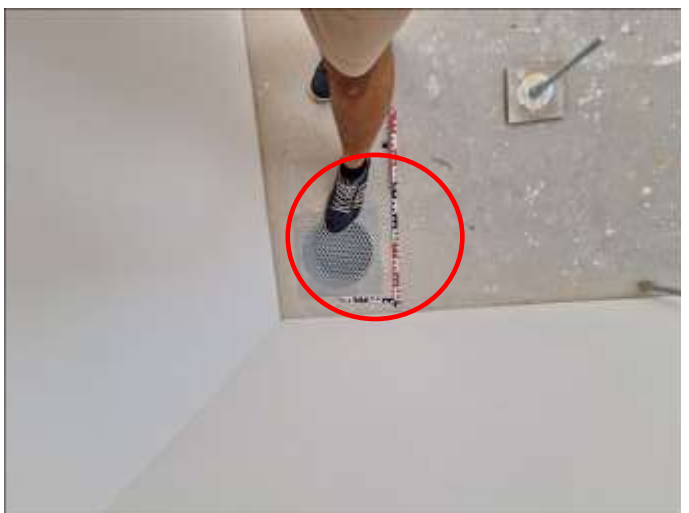
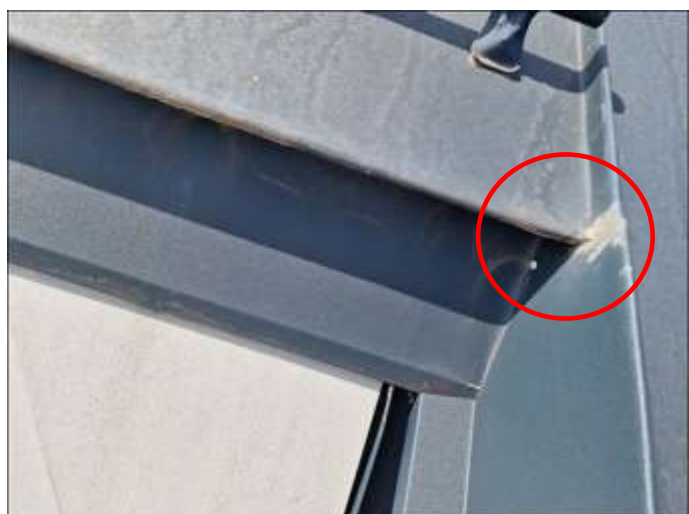
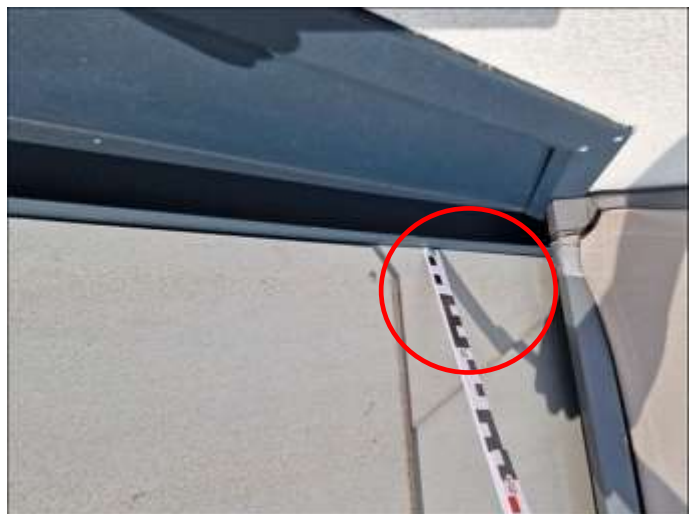
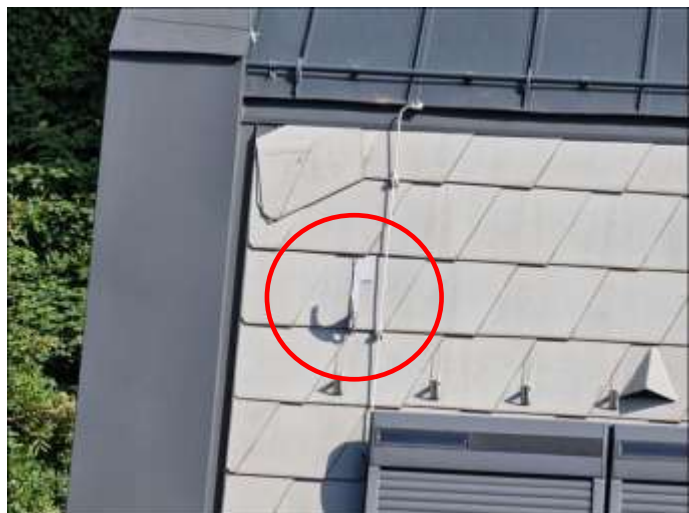
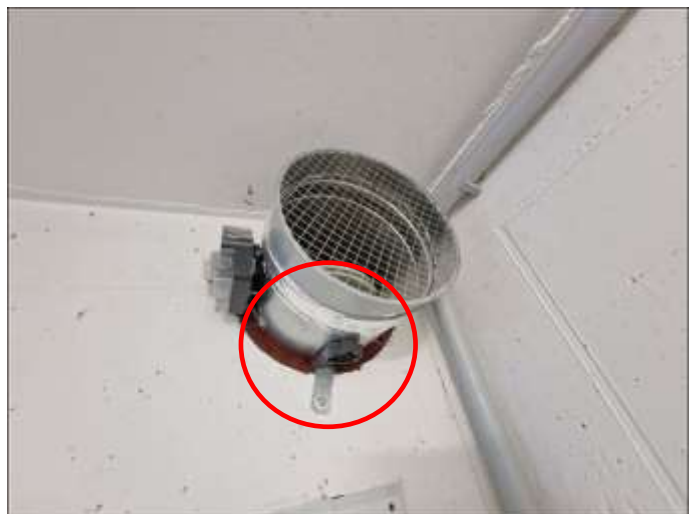
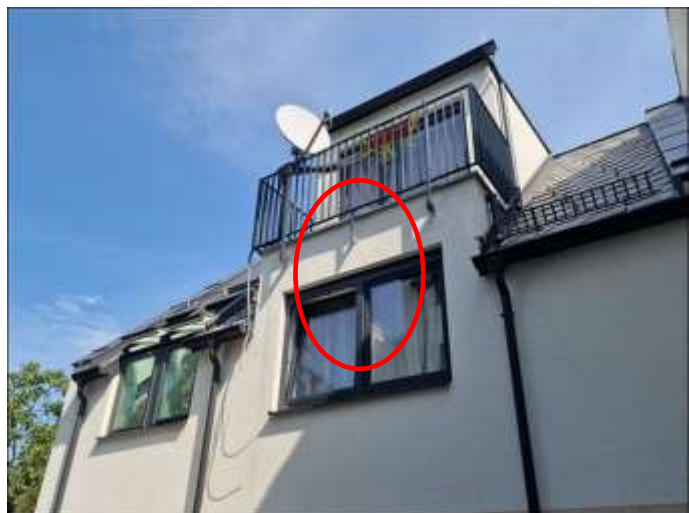
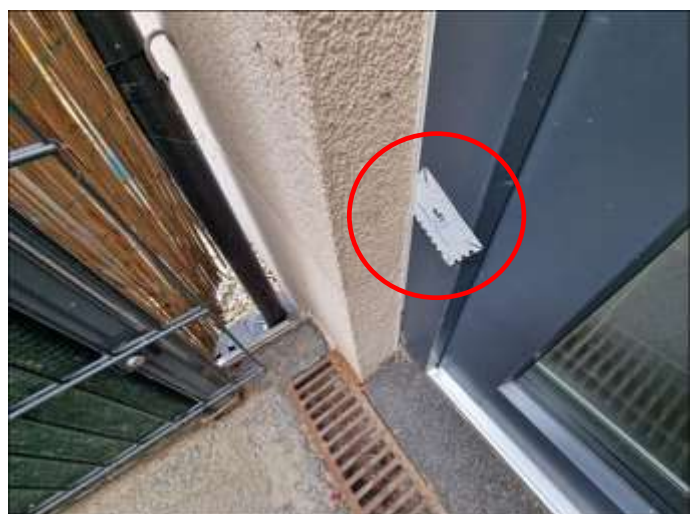
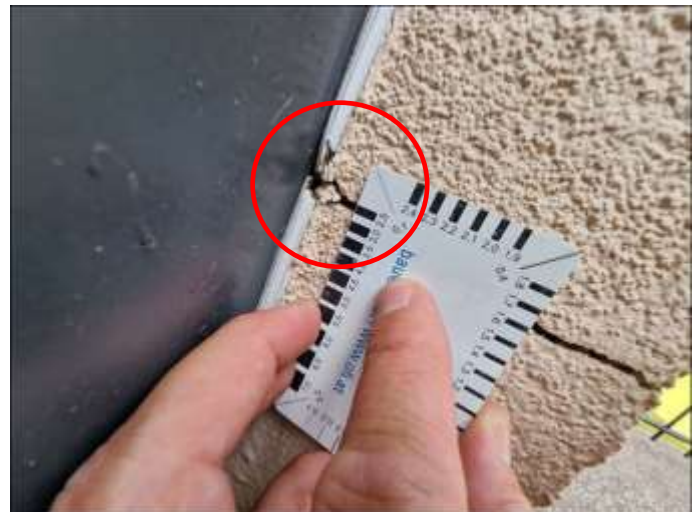
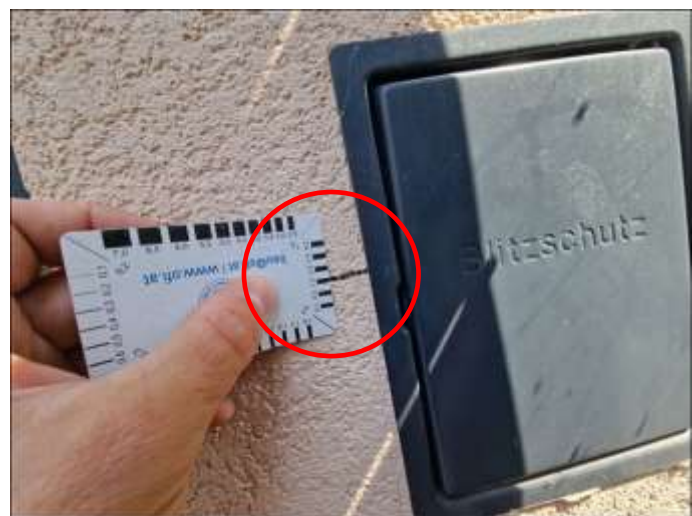
- e. Fehlende Mineralwolldämmung in den WDVS-Blitzschutz-Übergangskästen
- f. Fehlendes Kompriband und undichte Durchführung der Fallrohrleitungen in der WDVS-Fassade daher mangelhaft

- h. Falsch ausgeführte seitliche Abschlüsse bei den Fenster-Sohlblechen außen
- i. Anhand von Eigentümerfotos sind bei den hofseitigen Lichtschächten keine Entwässerungen bzw. Anbindungen an eine solche erkennbar, daher mangelhaft

- j. Entlang des WDVS-Fassadensockel ist keine Noppenbahn erkennbar, die für die Dämmung im Keller notwendig wäre, daher mangelhaft
