Fahrgastschiff „Magdalena“

WERTTAXE

Wien, 11-04-2023

ZI.2023/295

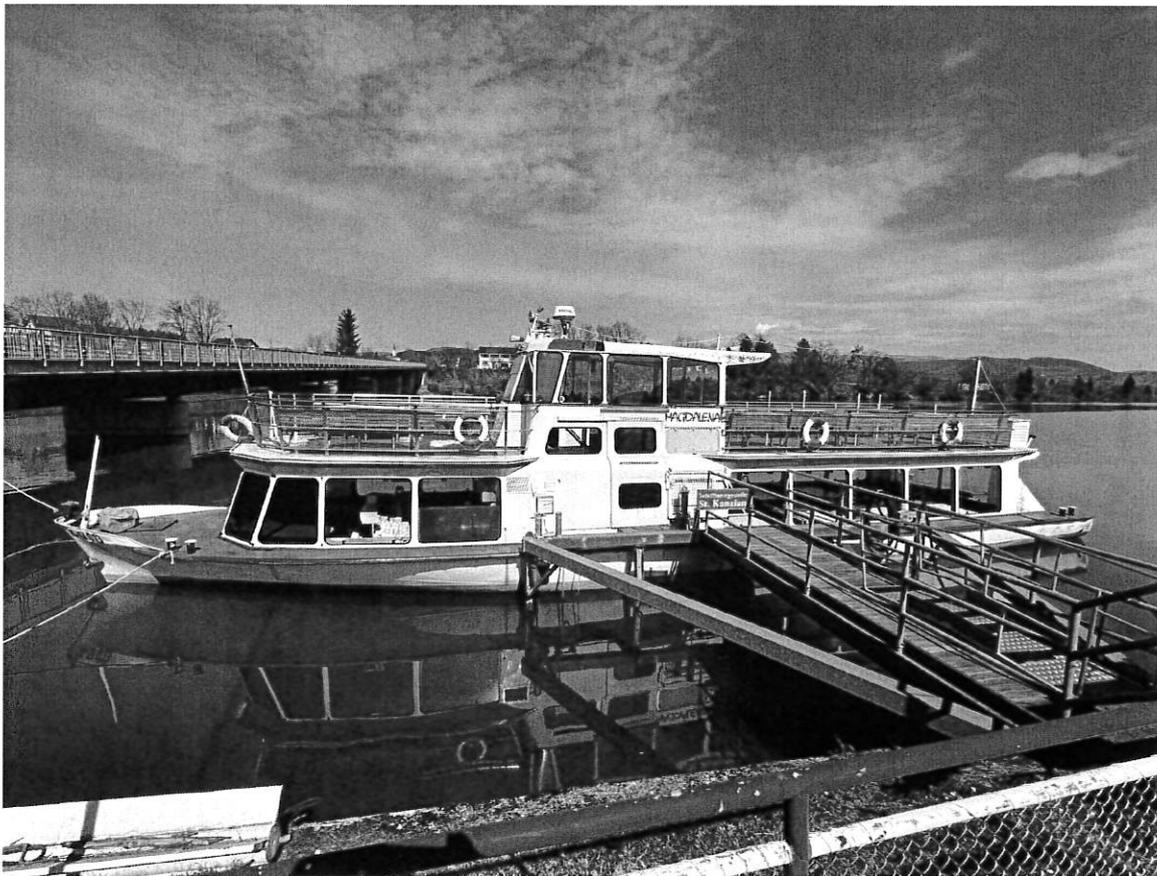
Das Äußere des Motorfahrgastschiffes „Magdalena“ befindet sich in einem optisch wenig ansprechenden Zustand, wie das Foto Nr. 1 zeigt:

Auffällig sind die Rostspuren am Steuerhausdach sowie am Rumpf unterhalb der Scheuerleiste. Im Bereich des Wasserpasses sind erhebliche Anrostungen sichtbar. Roststellen im Bereich der Schwimmwasserlinie sind bei älteren Schiffen, die seit Längerem nicht aus dem Wasser gehoben wurden, um den Zustand des Rumpfes zu untersuchen und den Unterwasseranstrich zu erneuern, nicht unüblich. Der Anstrich des Schiffsrumpfes der „Magdalena“ wurde glaublich zuletzt im Jahr 2006 erneuert. Eine Messung der Stärke der Außenhaut wurde im Zuge der Besichtigung am 22-03-2023 nicht vorgenommen, wäre allerdings erforderlich, um sicherstellen zu können, dass die von Gesetzgeber zugelassene Mindestwandstärken, das sind gem. Schiffstechnikverordnung, BGBl. II Nr. 263/2018, Anlage 2, art. 19.02 5,37 mm, nicht unterschritten werden, ansonsten im Falle einer Weiterverwendung des Schiffes ein Auswechseln der weniger starken Platten erforderlich wäre.

- die Wandstärken des Rumpfes der „Magdalena“ zu messen.

Um ein voll funktions- und zulassungsfähiges Schiff am Markt anbieten zu können, wäre es, je nach den Ergebnissen dieser Überprüfungen erforderlich, das Schiff gegebenenfalls aus dem Wasser zu heben, entsprechend dem Ergebnis der Wandstärkenmessung Platten zu tauschen und den Unterwasseranstrich zu erneuern sowie mangelhafte technische Einrichtungen und Ausrüstungen funktionsfähig zu machen. Für den Verkauf des Schiffes wäre es zudem in jedem Fall vorteilhaft, den Anstrich des Überwasserschiffes sowie der Aufbauten und der Decks zu erneuern.

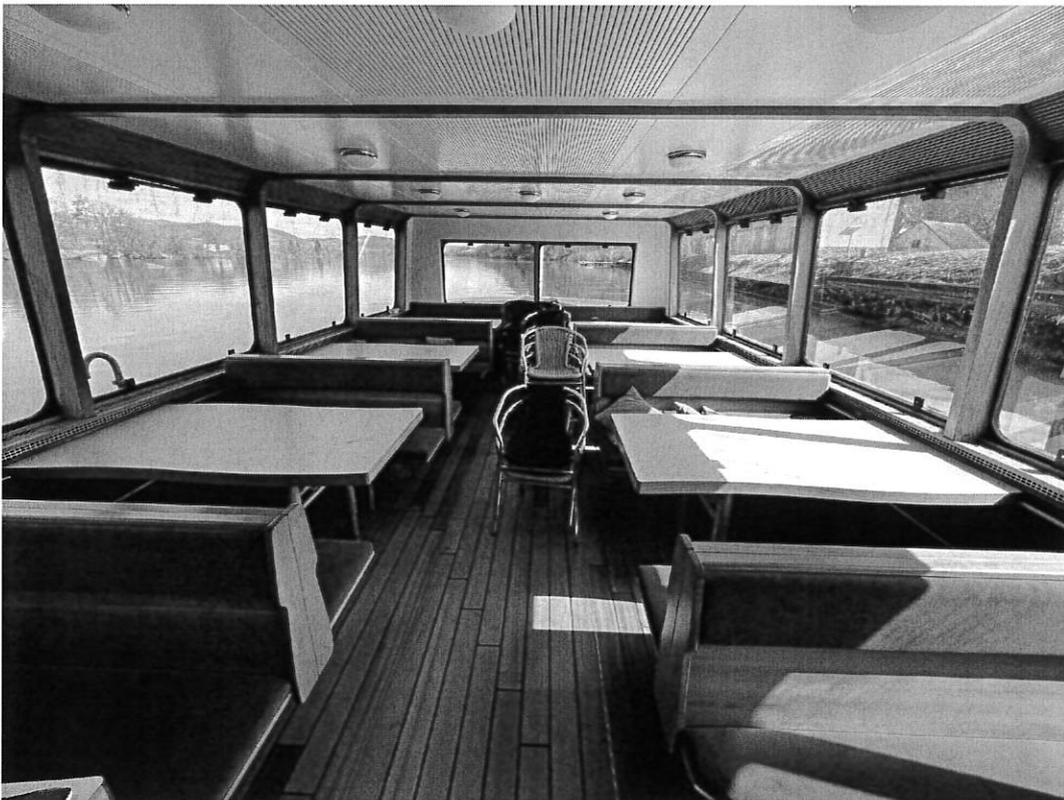
Das Innere des Schiffes befindet sich unter Berücksichtigung des Umstandes, dass das Fahrzeug seit geraumer Zeit außer Betrieb ist, in einem erstaunlich guten Zustand (vgl. dazu die Fotos 2 bis 5).

Foto Nr. 2: Salon Hinterschiff

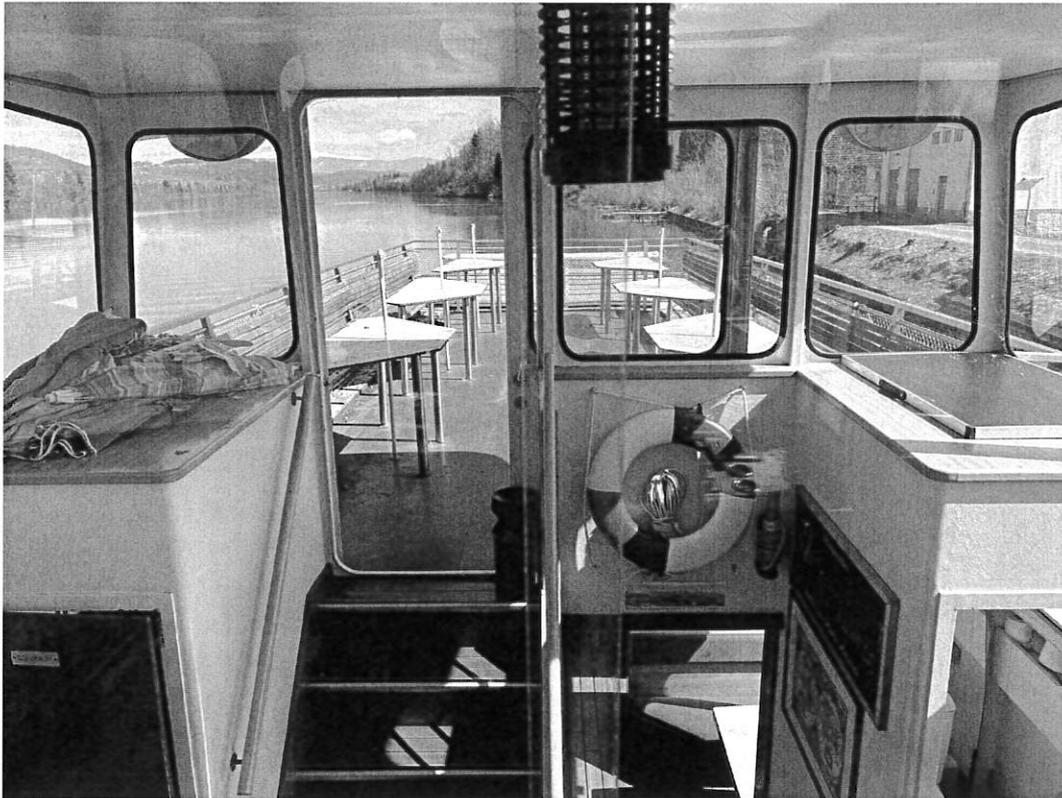
Foto Nr. 2: Aufgang von der Einstiegsebene (Einstiegsdeck) auf das Hauptdeck

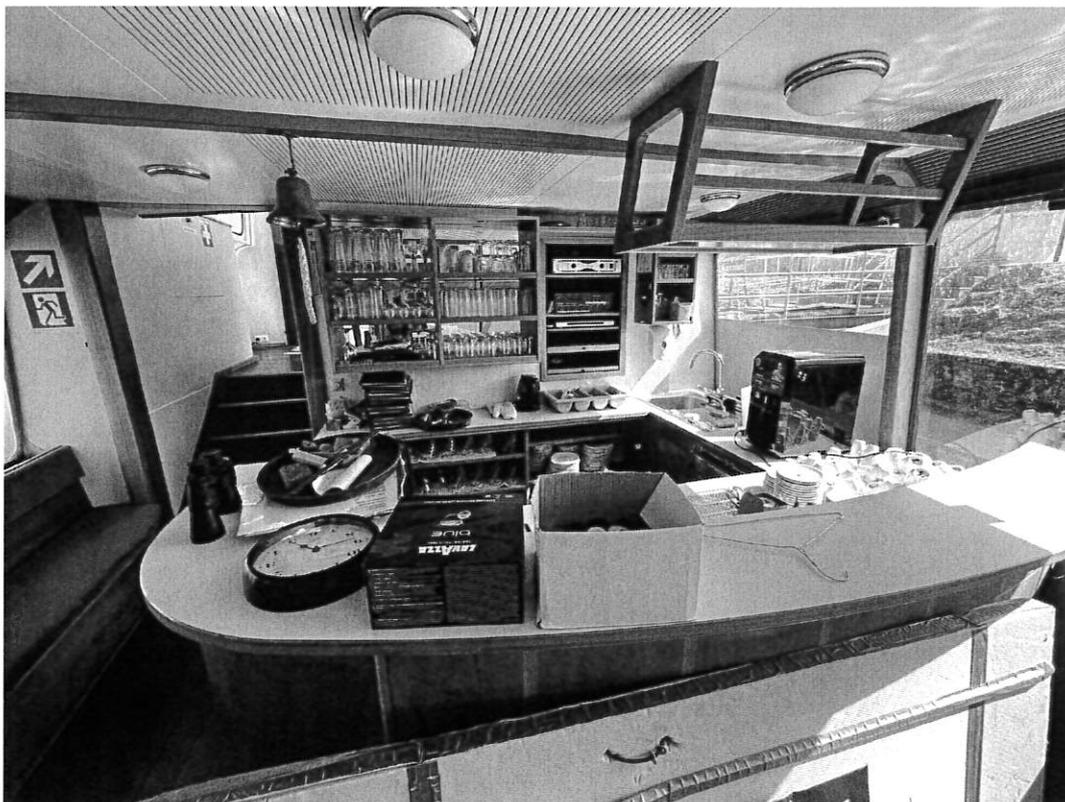
Foto Nr. 3: Bar im Vorschiffsalon

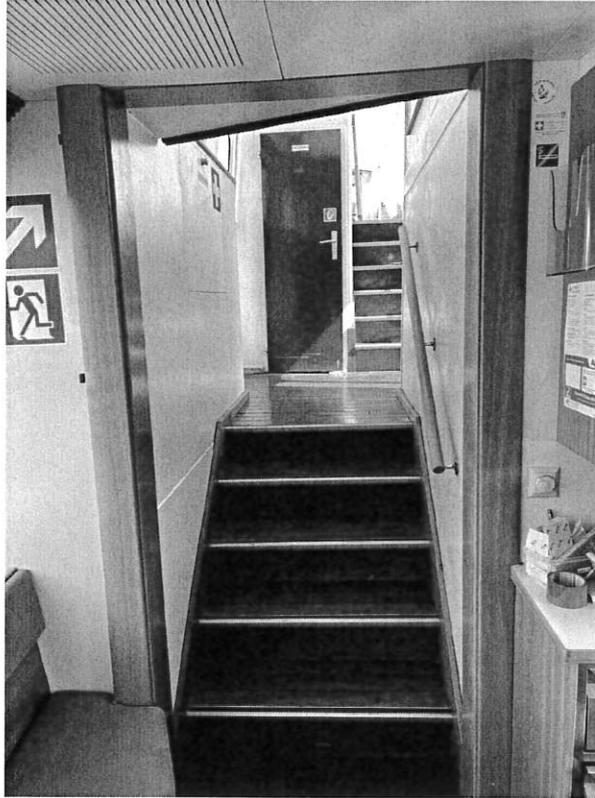
Foto Nr. 4: Aufgang vom Vorschiffssalon auf die Einstiegsebene (Einstiegsdeck) und weiter auf das Sonnendeck

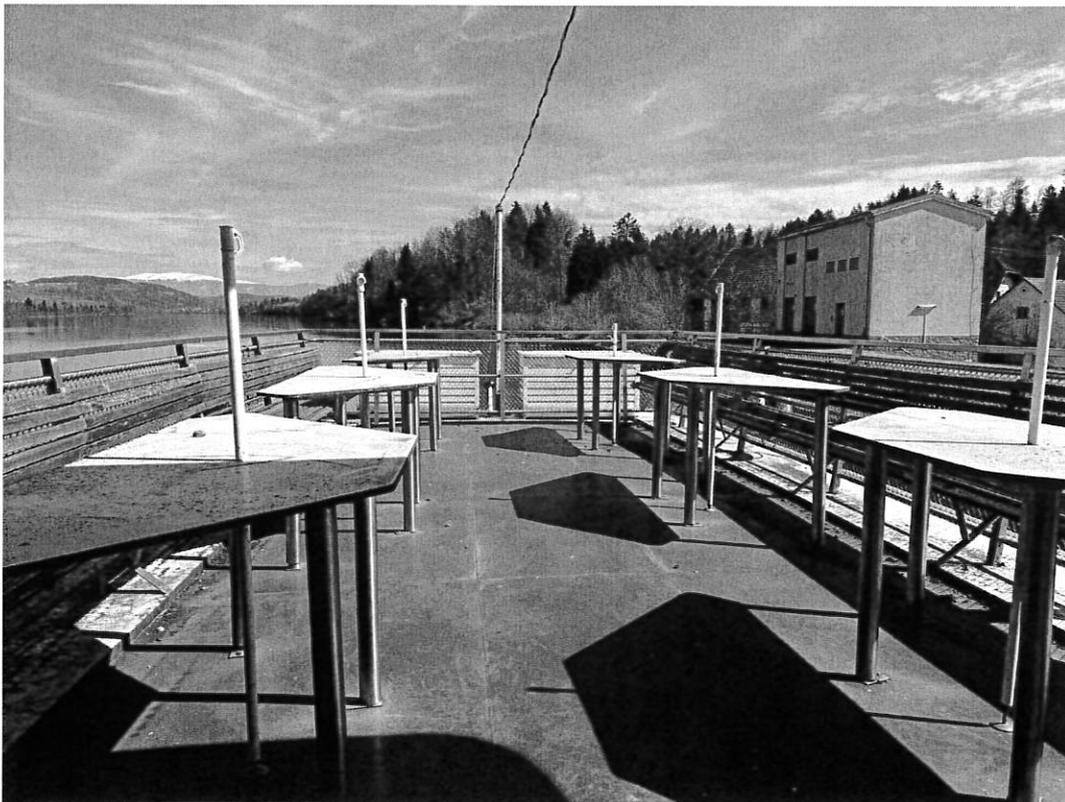
Foto Nr. 5: Sonnendeck; deutlich die örtlichen Anrostungen im Bereich der Schweißnähte

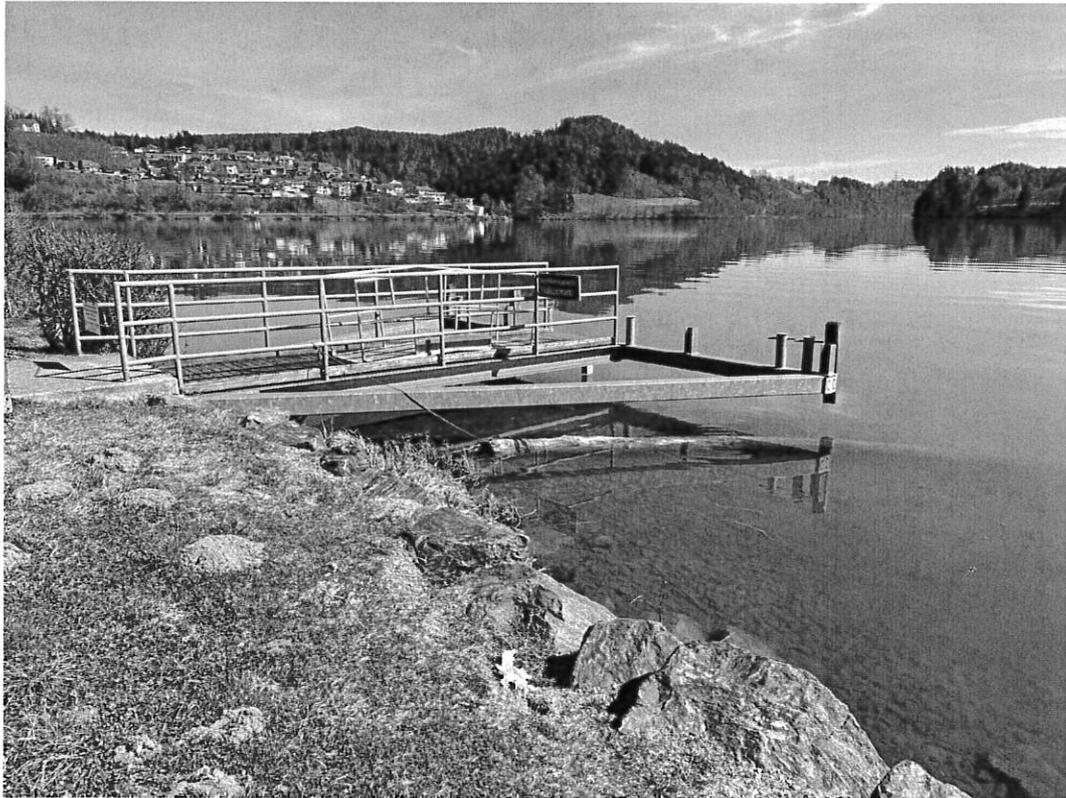
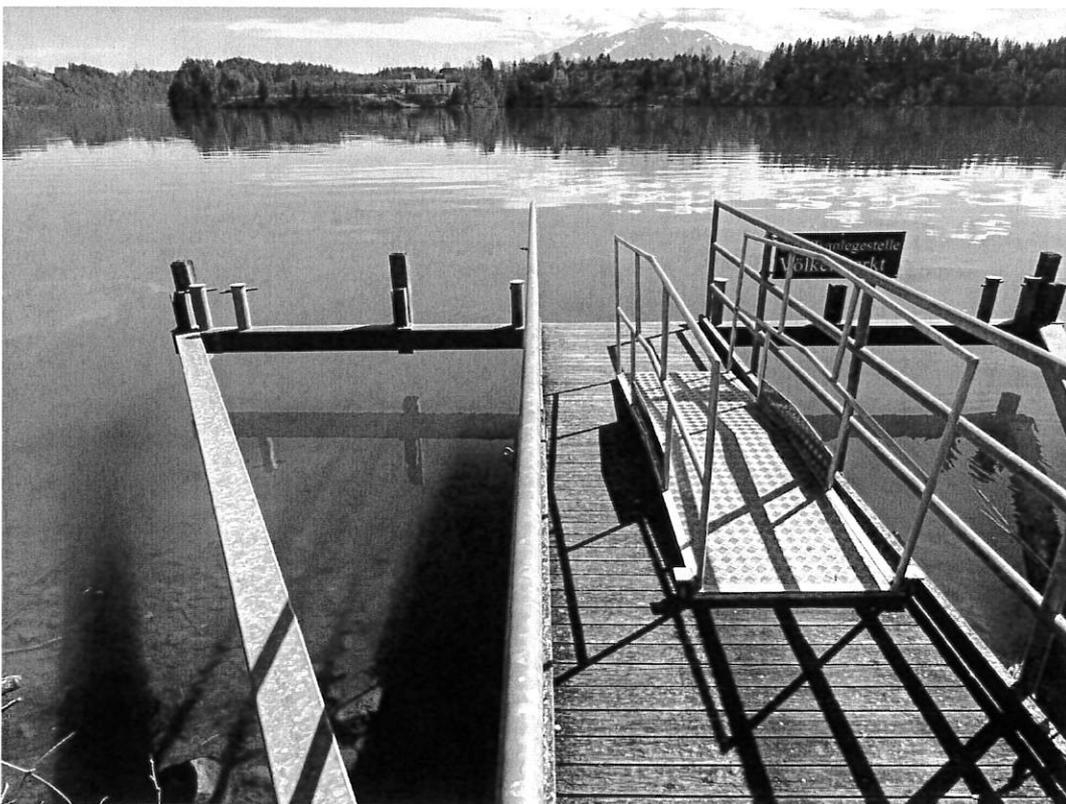
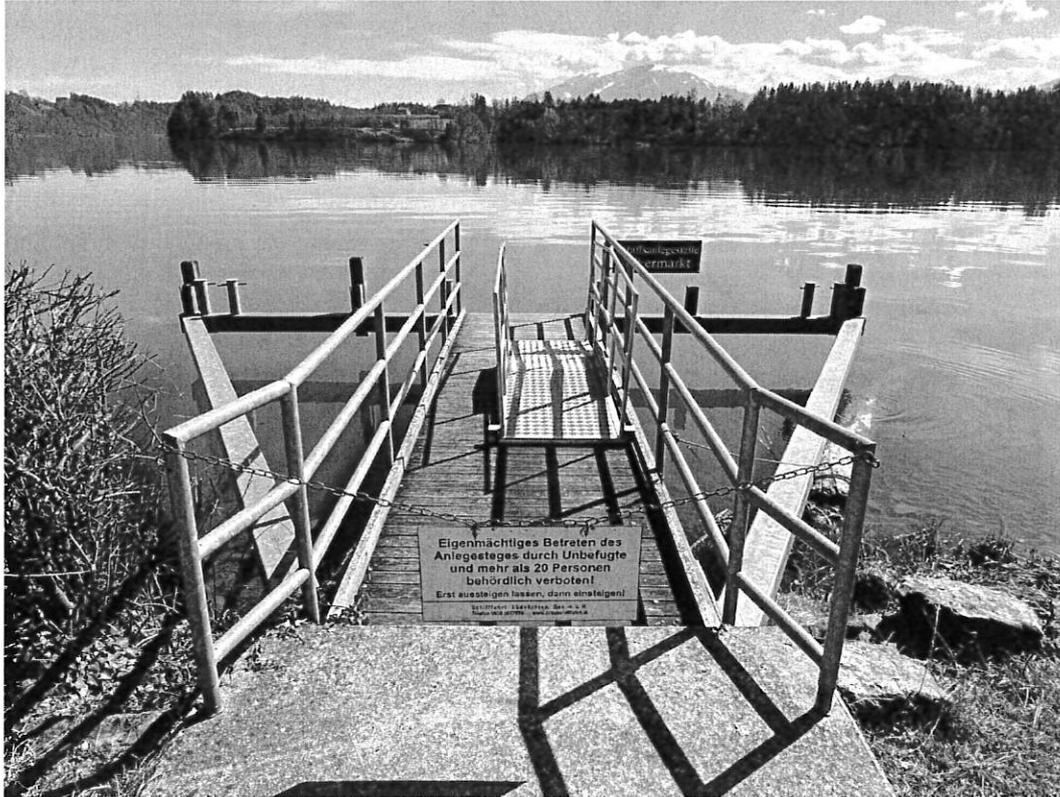
Die Anlegestelle „Völkermarkt“ befindet sich in einem optisch und technisch guten Zustand (vgl. die Fotos 10, 11 und 12).

Sowohl die tragende Stahlkonstruktion als auch die Zugangsbrücke, der Brückenbelag und die Absturzsicherungen befinden sich in einem guten, ihrem Alter (glaublich 2006) entsprechenden, in jedem Fall jedoch voll gebrauchsfähigen Zustand.
