# GUTACHTEN

# VERKEHRSWERTE

## EZ 85 GRUNDBUCH 87115 RIED

**LIEGENSCHAFT**  
**EZ 85 GRUNDBUCH 87115 RIED**  
**TOP 2 (WOHNUNG), TOP 3 (WOHNUNG) TOP 5 (GARAGE), TOP 6**  
**(KFZ-FREISTELLPLATZ) UND TOP 13 (KFZ-FREISTELLPLATZ)**

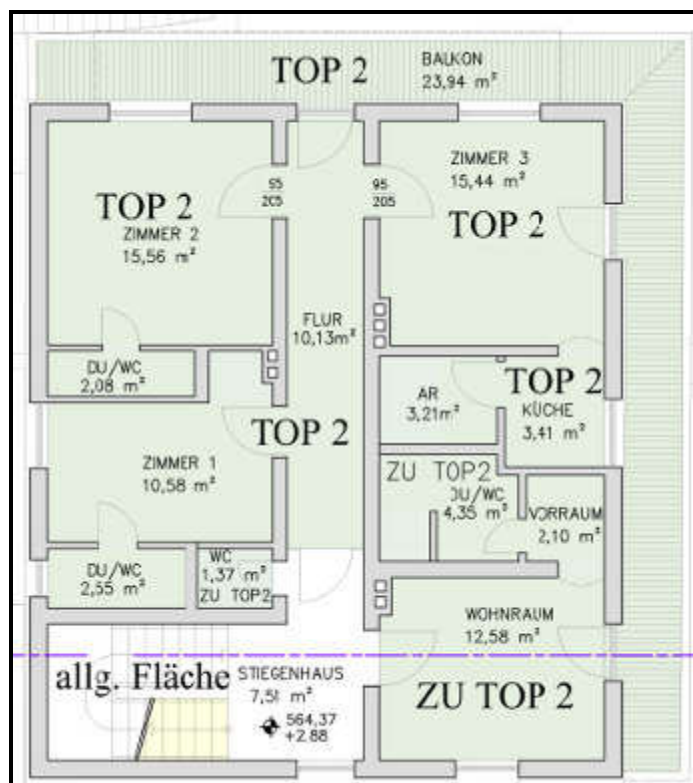
## Obergeschoß

Auf den nachfolgend abgebildeten Grundrissplänen (siehe Beilage 6), die Grundlage des Baubescheides vom 20.11.2014 waren, sind die aktuell bestehenden Grundrisse der einzelnen Geschosse und dazu die Daten der Baubescheide abgebildet.

Gegenüber den vorhin abgebildeten Grundrissplänen konnten bei der Befundaufnahme einige kleinere Änderungen in der Erschließung von Räumen im Innenbereich der bewertungsgegenständlichen Wohnungseigentumsobjekte festgestellt werden. Diese Änderungen sind:

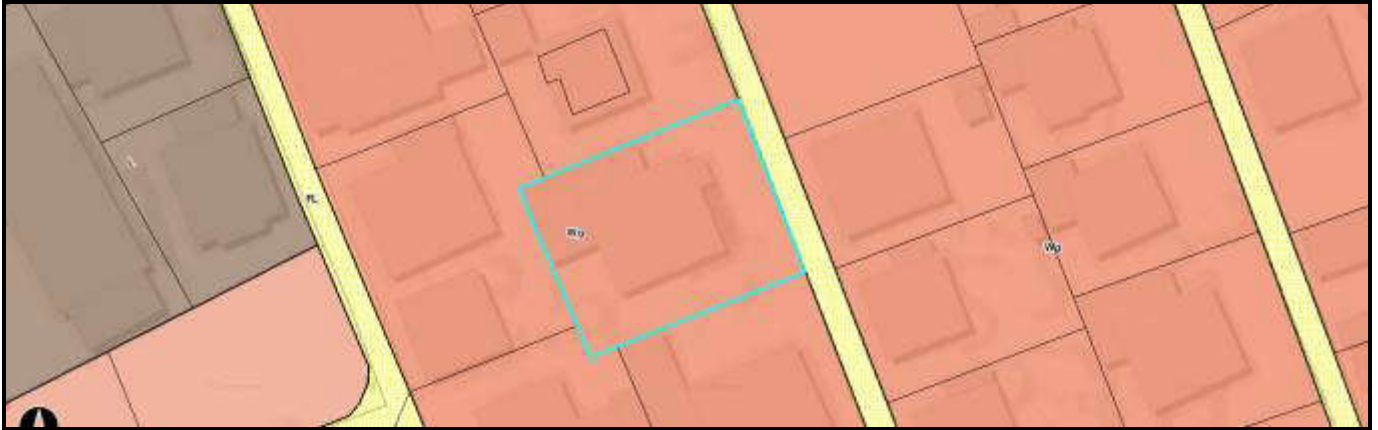
Abbildung 6: TIRIS Land Tirol - tirisMaps 2026 - Flächenwidmung<sup>6</sup>

Wie die nachfolgende Abbildung zeigt, ist das zur Liegenschaft EZ 85 gehörige Grundstück 270/4, auf dem das Gebäude Kleinriedstraße 31 steht, als gemischtes Wohngebiet gem. § 38 (2) TROG gewidmet (siehe Beilage 10).

Das Grundstück 270/4 hat laut Grundbuchsauszug eine Größe von 902 m<sup>2</sup> und ist nicht in den Grenzkataster eingetragen (siehe Beilage 1).

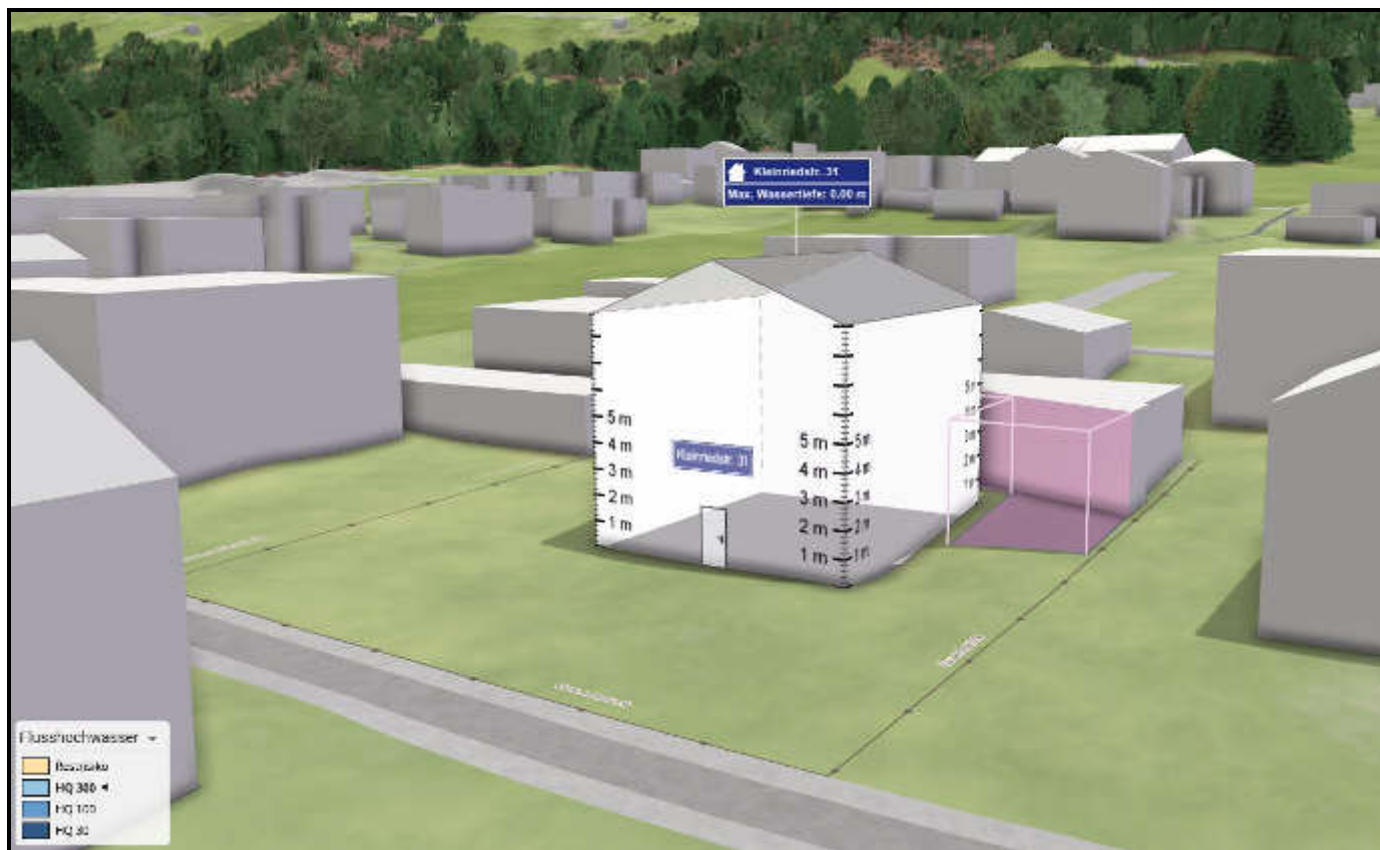
Abbildung 9: HORA - Hochwasserrisiko 3-D Visualisierung<sup>9</sup>

Die 3-D Visualisierung von HORA zeigt, dass für das Grundstück 270/4 laut HORA kein erhöhtes Risiko bei Hochwasser besteht, weil für das Gebäude die max. Wassertiefe mit 0,00 m ausgewiesen wird.

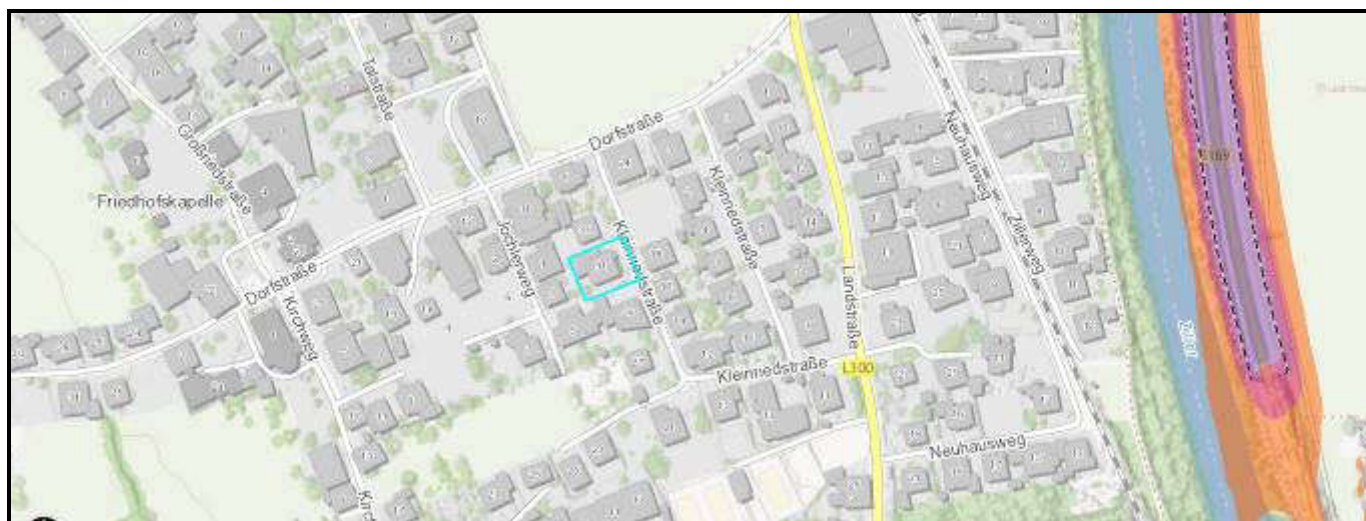
Abbildung 11: TIRIS Land Tirol - tirisMaps 2026 - Straßenärm<sup>11</sup>

Durch die nicht direkt angrenzende Lage der Liegenschaft an stark befahrene Durchzugsstraßen bestehen für diese keine negativen Einflüsse von Lärmimmissionen durch den Straßenverkehr, wie dies die nachfolgende Abbildung zeigt.

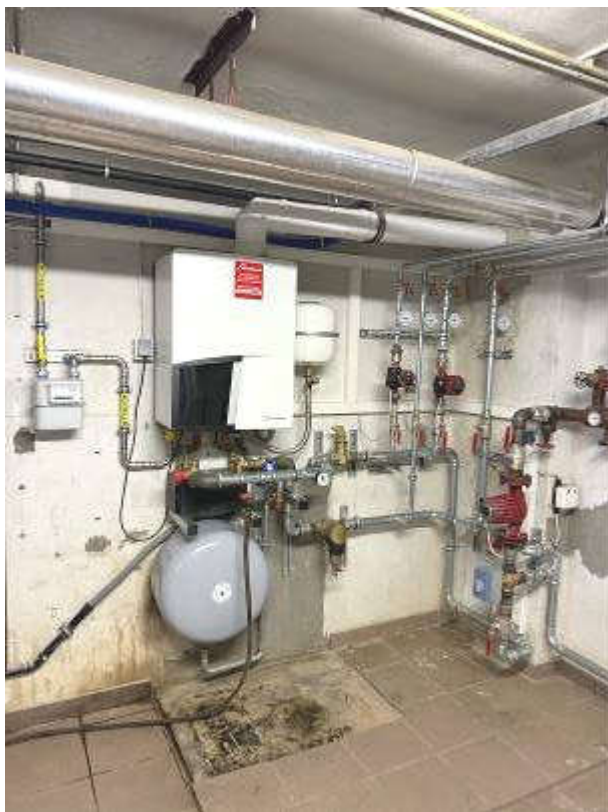
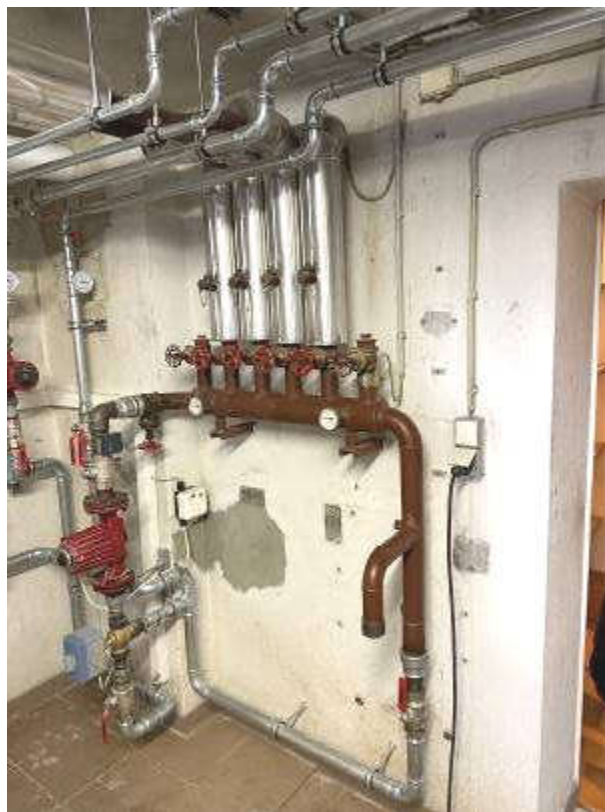
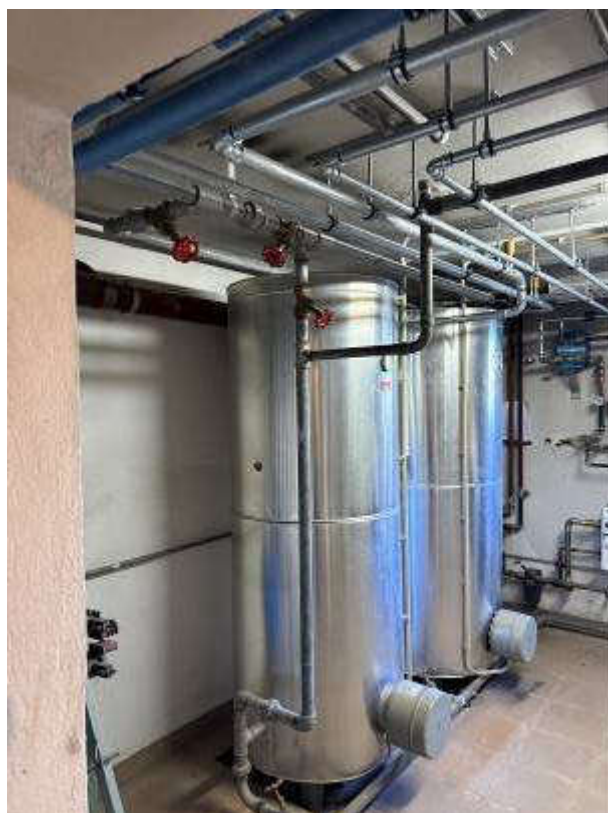
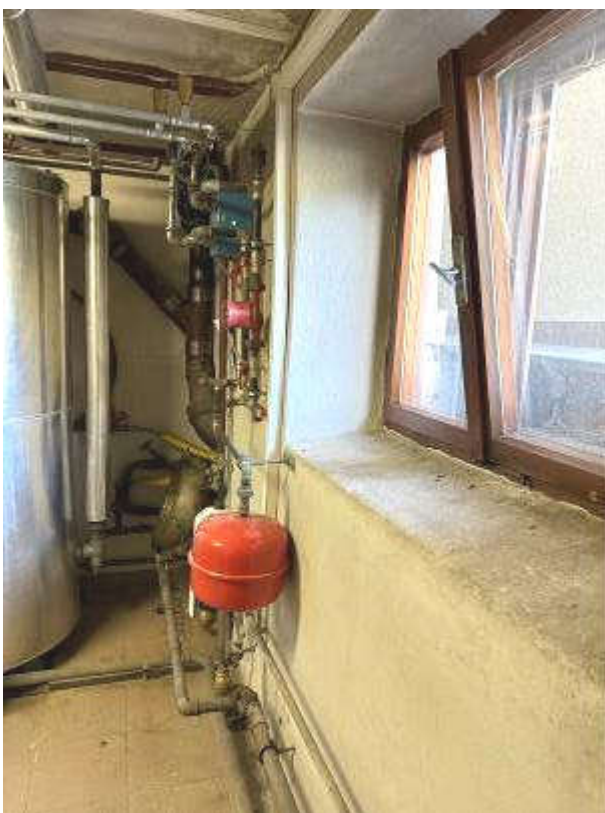
Die nachfolgenden Bilder zeigen den Heizraum und deren Ausstattung:

Der Heizraum befand sich zum Zeitpunkt der Befundaufnahme in einem mangelhaft instand gehaltenen Zustand. Ob die technische Ausstattung der Heiz-

anlage tatsächlich einwandfrei funktioniert, konnte vom SV bei der Befundaufnahme nicht festgestellt werden.

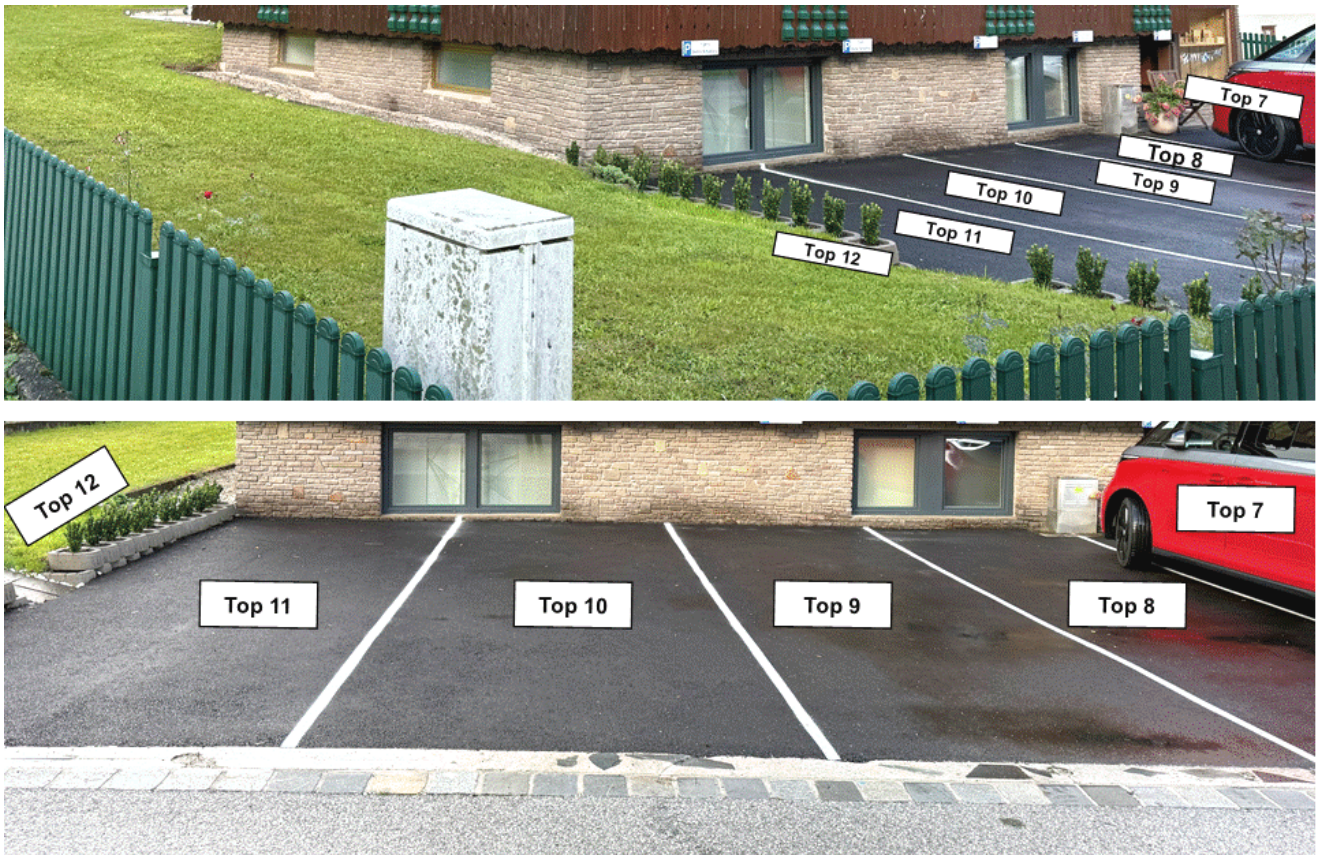
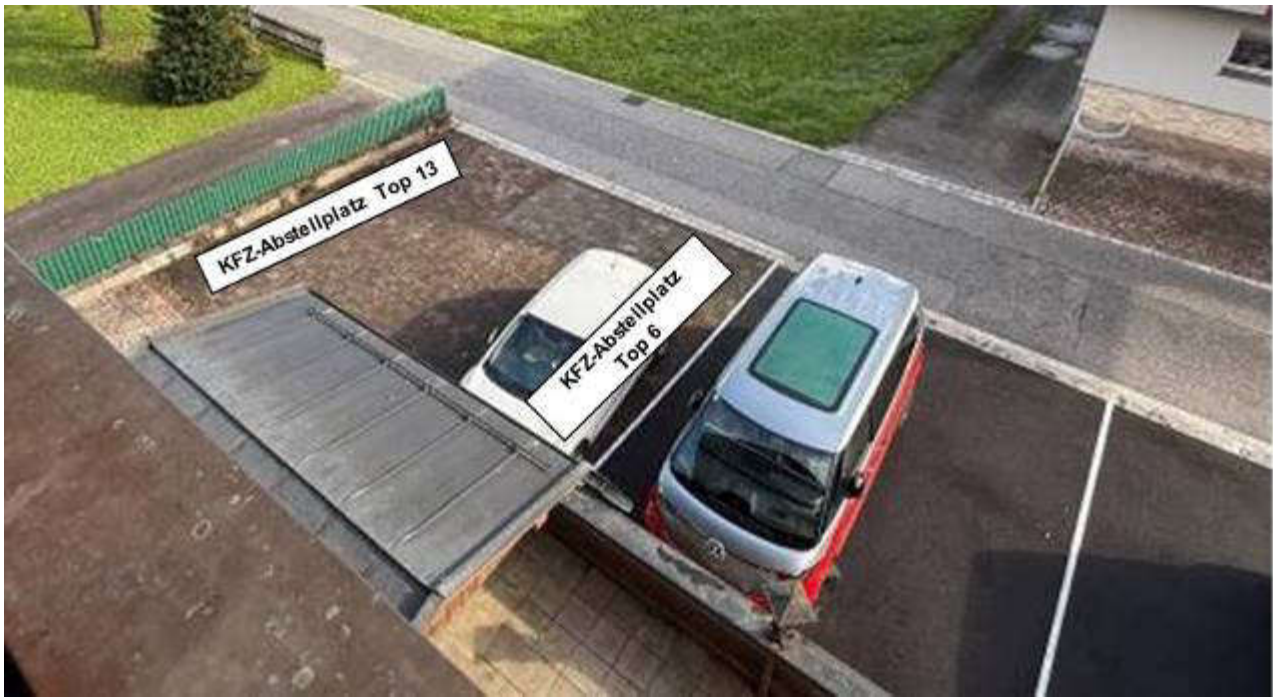
1. Laut Nutzwertgutachten sollten auf der Liegenschaft insgesamt 8 im Freien liegende KFZ-Abstellplätze bestehen. Tatsächlich bestehen aber nur 7 KFZ-Abstellplätze, weil der KFZ-Abstellplatz Top 12 in der Natur nicht besteht, sondern dieser ein Teil der Gartenfläche von Top 1 ist.
2. Von den sieben bestehenden KFZ-Abstellplätzen sind die Abstellplätze Top 7 bis Top 11 auf der Asphaltfläche mit weiß aufgemalten Seitenlinien gekennzeichnet.
3. Die beiden bewertungsgegenständlichen Abstellplätze Top 6 und Top 13 liegen auf den mit Verbundsteinen befestigten Bereich, sind aber nicht durch Markierungen gekennzeichnet, sodass deren genaue Lage nicht erkennbar ist.

Die nachfolgenden Bilder zeigen die Lage der KFZ-Abstellplätze, wie diese im Nutzwertgutachten festgelegt wurde. Die Bezeichnung auf den Bildern wurde vom SV vorgenommen.

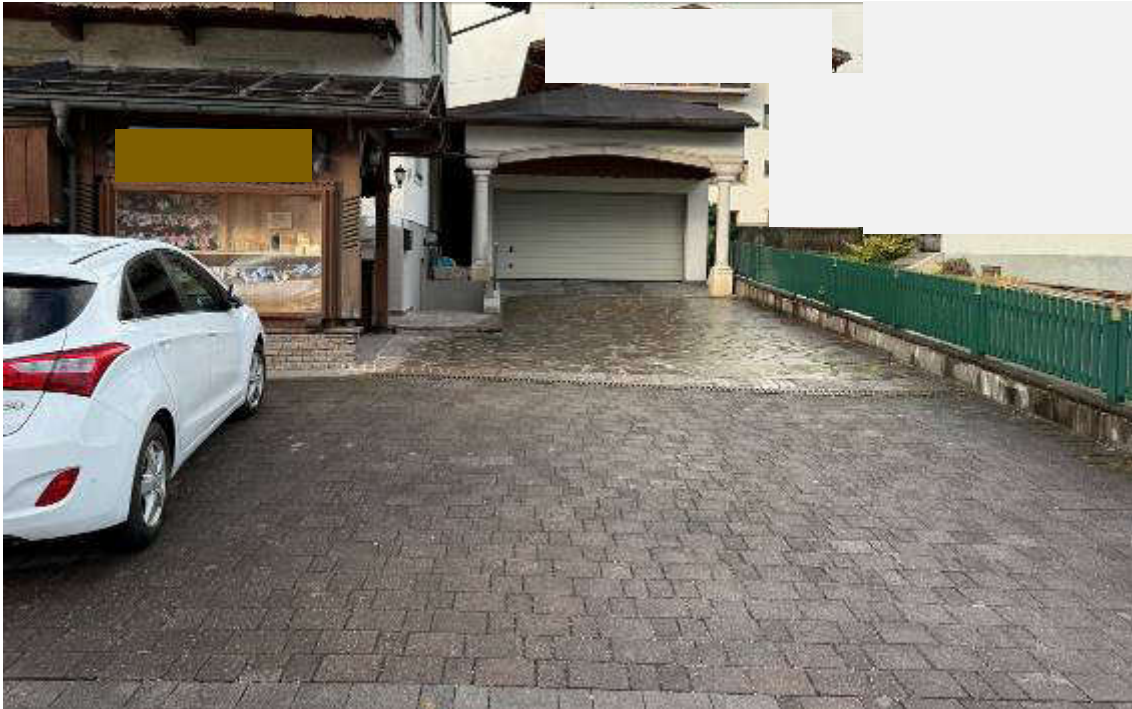
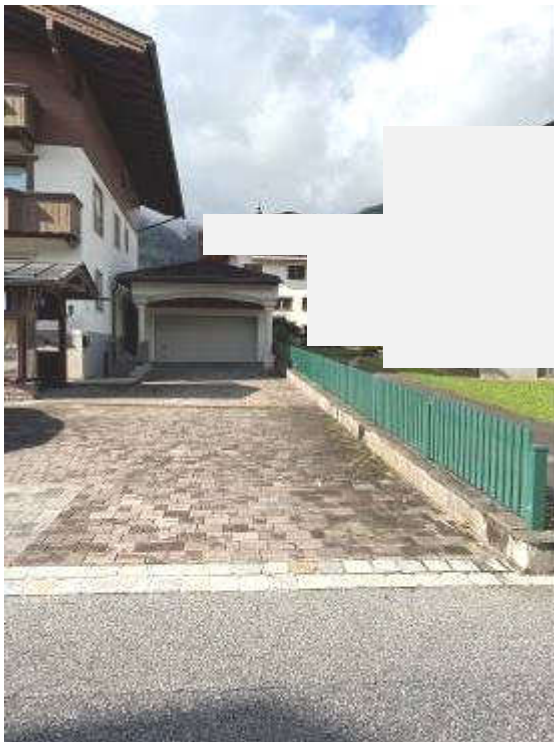
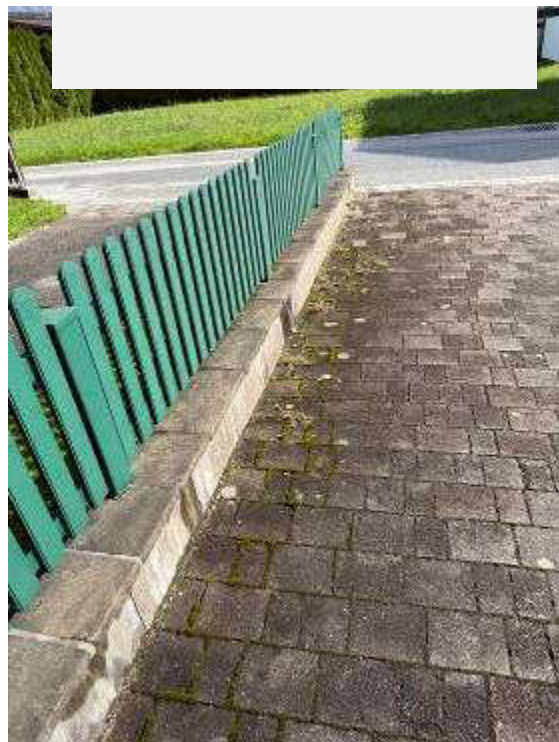
Nach der Zufahrt bzw. dem Zugang von der Kleinriedstraße gelangt man auf einen mit Betonverbundsteinen ausgelegten Bereich, auf dem die im Freien liegenden Autoabstellplätze angeordnet sind. Daran schließt ostseitig des Hauses bis zur Garage ein Vorplatz an, auf dem Porphyrplatten verlegt sind. Zwischen den Betonverbundsteinen und den Porphyrplatten ist ein Rigol eingebaut.

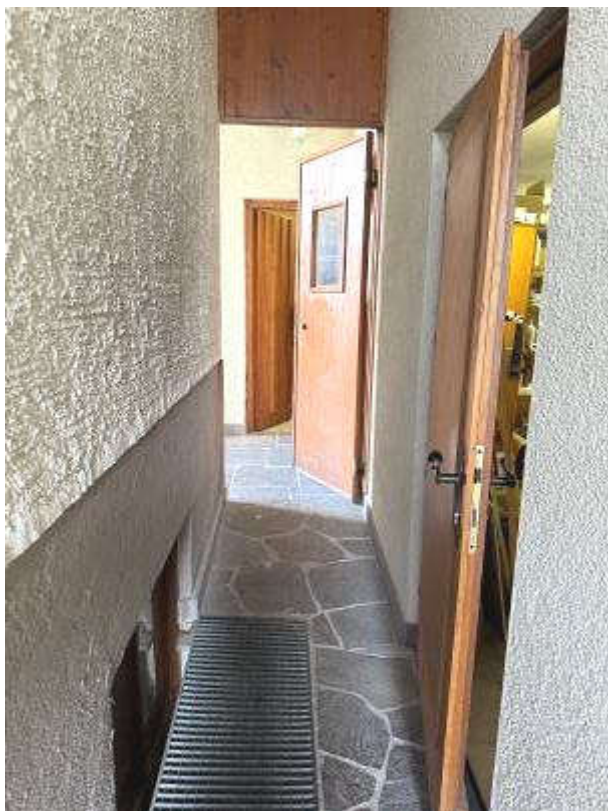
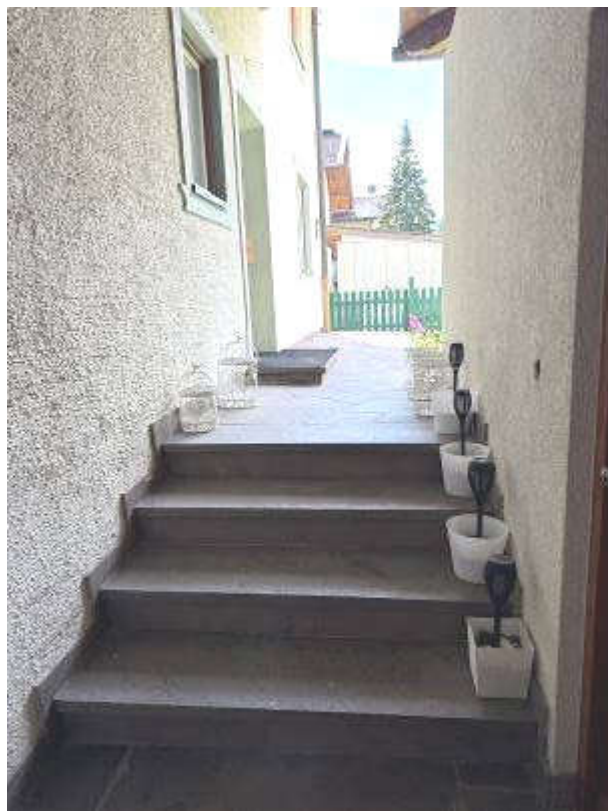
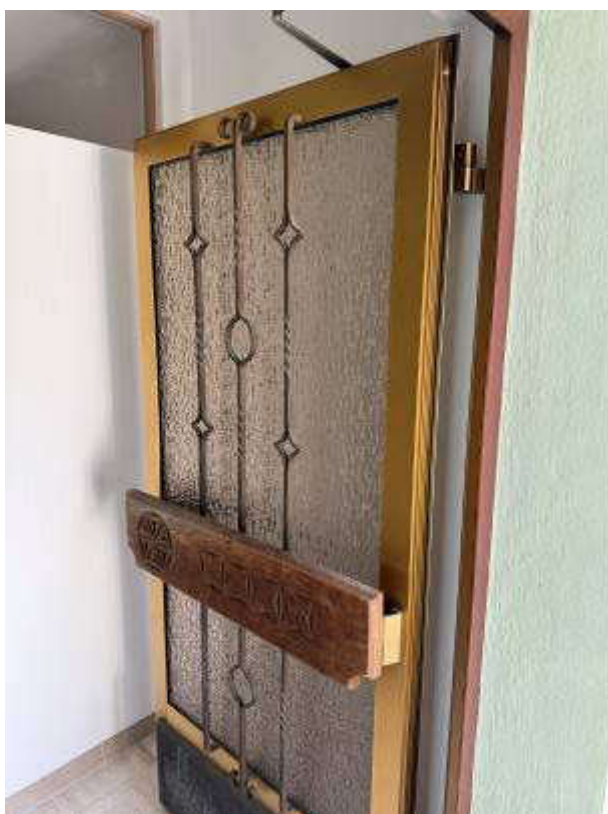
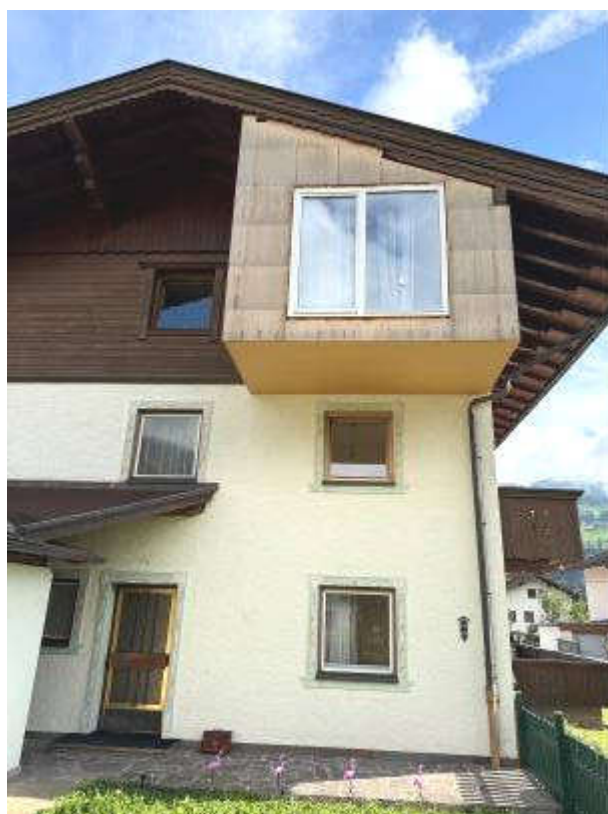
Seitlich der Garage führt ein schmaler Zugang zum westseitig im Erdgeschoß liegenden Hauseingang, an den im Haus das Stiegenhaus anschließt, über das die Geschoße des Hauses erschlossen werden. Die Eingangstüre in das

Wohnhaus besteht aus einem Eisentürstock einem in einen Stahlrahmen eingebauten Glaseinsatz. Außen sind drei schmiedeeiserne Stangen mit Verzierungen und ein querlaufendes massives Holzbrett mit Schnitzereien aufgesetzt. Vor der Eingangstüre besteht ein niederes Podest, das mit Porphyrlplatten ausgelegt ist.

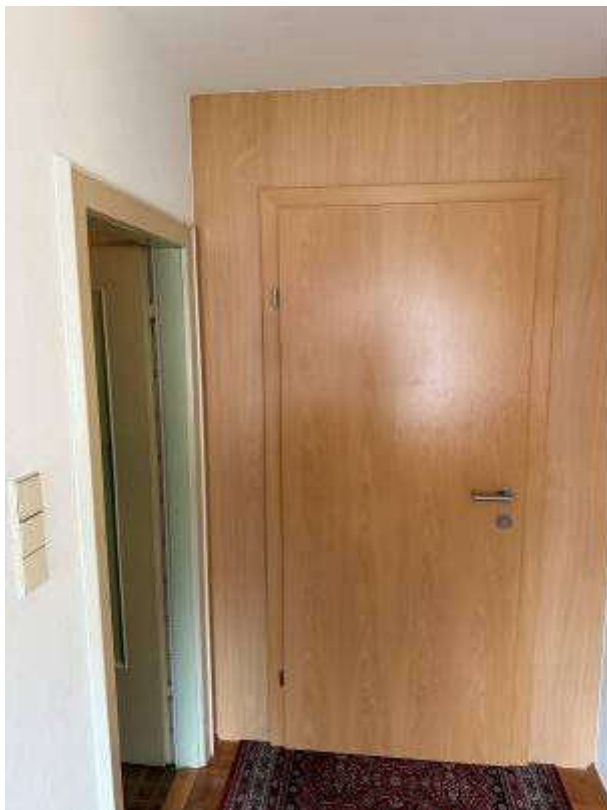
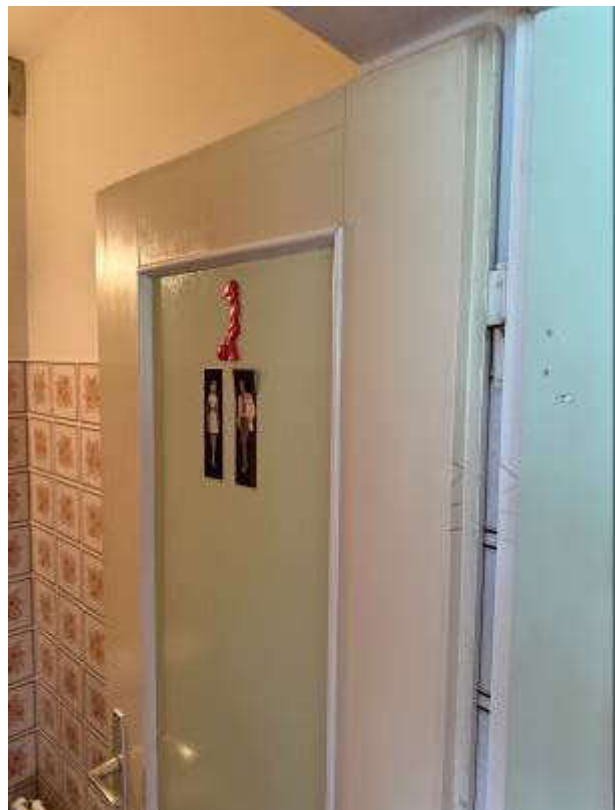
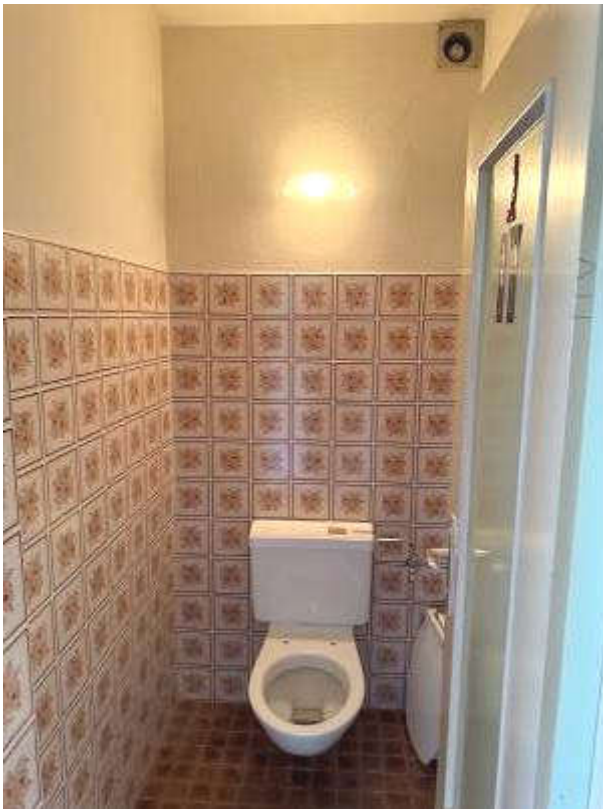
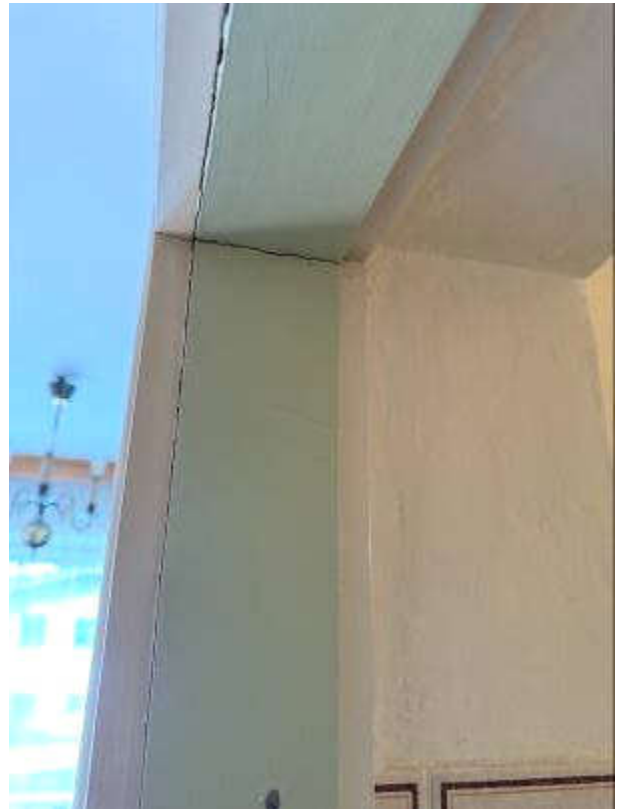
Vor der Eingangstür in den Flur der Wohnung Top 2 gelangt man nordseitig durch eine Futterstocktür mit gemaltem Türblatt mit Füllung und aufgesetzten Profileleisten in das WC. In diesem ist ein Fliesenboden verlegt, die Wände sind circa 2 Drittel hoch verfliest. Der Wandbereich oberhalb und die Decke sind verputzt und gemalt. Im Verputz sind verschiedene Risse feststellbar. Ausgestattet ist das WC mit einem verschmutzten Wand-WC, bei dem die Klobrille fehlt, und einem Aufputzspülkasten. Oberhalb des WC's ist an der Wand ein Lüfter montiert, bei dem das Abdeckgehäuse fehlt.

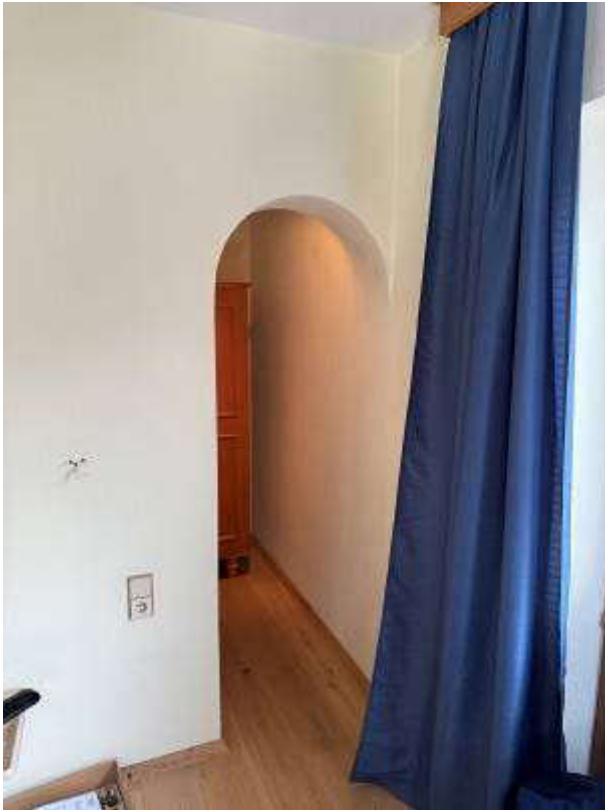
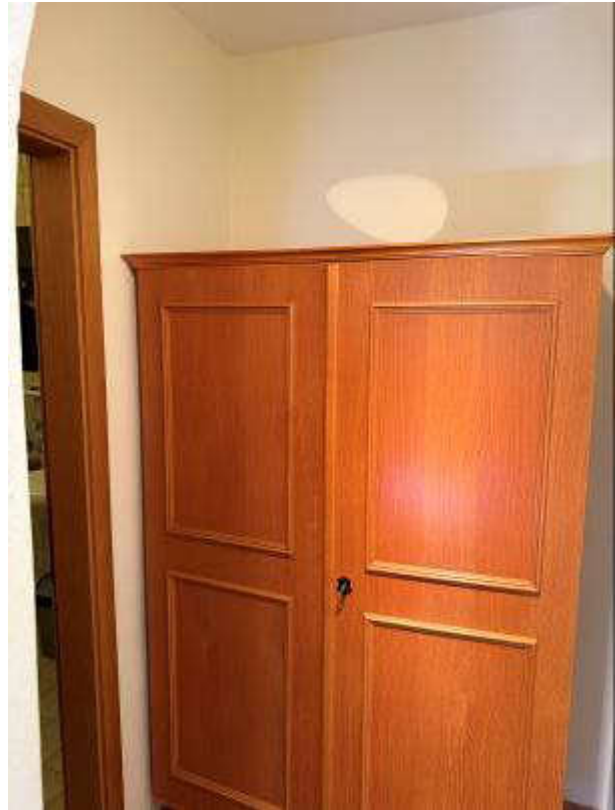
Durch einen südostseitig bestehenden Rundbogen gelangt man in einen kleinen Vorraum, in dem der gleiche Dielenboden verlegt ist wie im Wohnraum. Die Wände und die Decke sind verputzt und gemalt. An der Decke verläuft ein Abflussrohr.

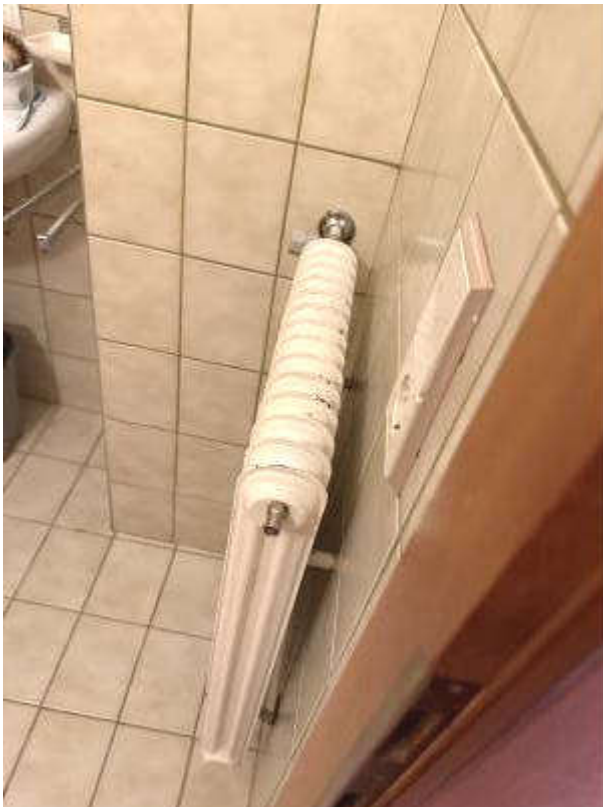
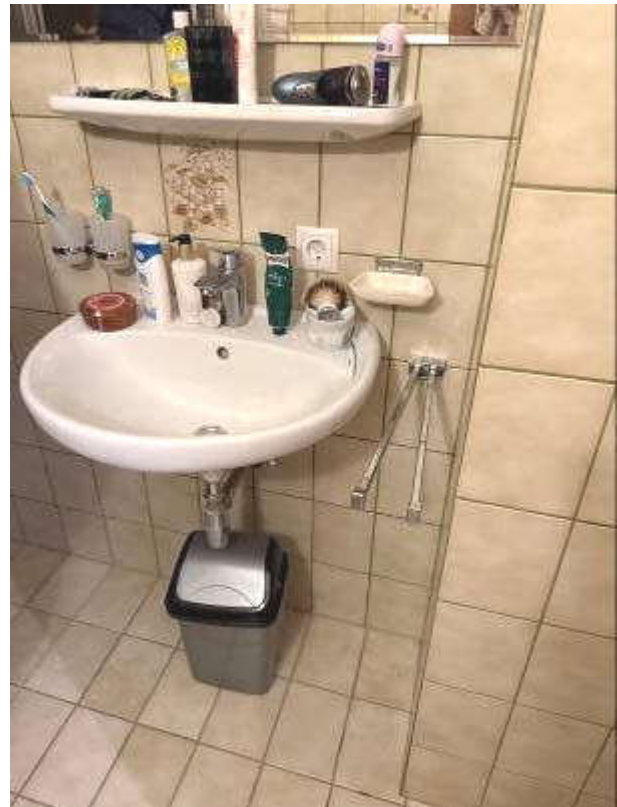
Der Boden und die Wände sind bis zur Decke gefliest, die Decke ist verputzt und gemalt. Rechts nach der Tür ist an der Wand ein Rippenheizkörper montiert. Anschließend besteht ein Waschbecken mit einem Etagere oberhalb und einem darüber an der Wand befestigten Spiegel. Oberhalb ist an der Wand ein Beleuchtungskörper montiert und besteht ein Auslass mit Elektrokabeln wahrscheinlich für den Anschluss eines Lüfters. Ein Lüfter mit einem Abdeckgehäuse besteht auch oberhalb der Badtüre.

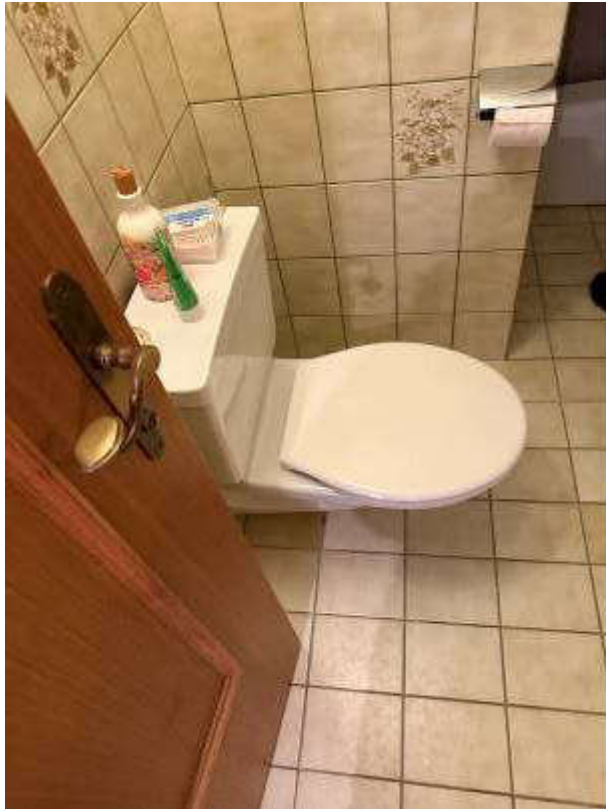
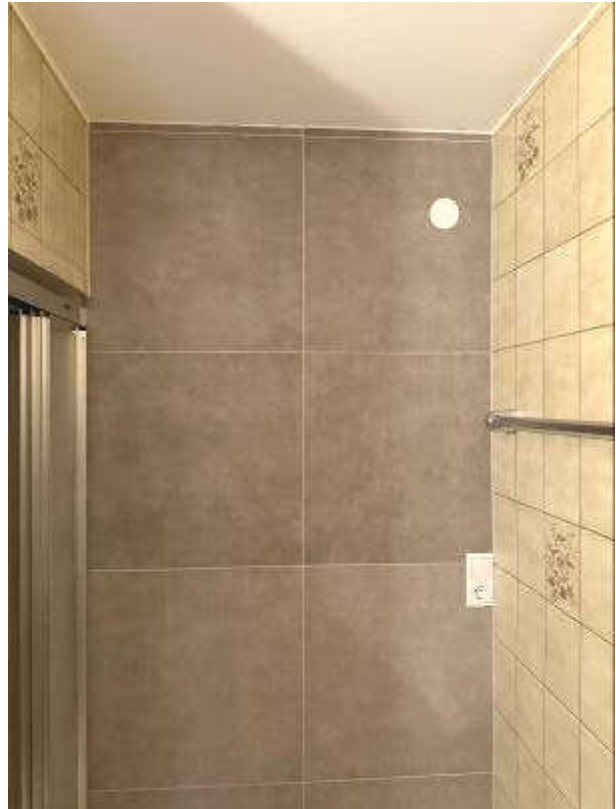
Links nach der Eingangstür ins Bad ist ein WC mit einem Aufputzspülkasten installiert. Der nordseitige Wandbereich vor der Dusche ist mit großformatigen grauen Fliesen neu verfliesen worden.

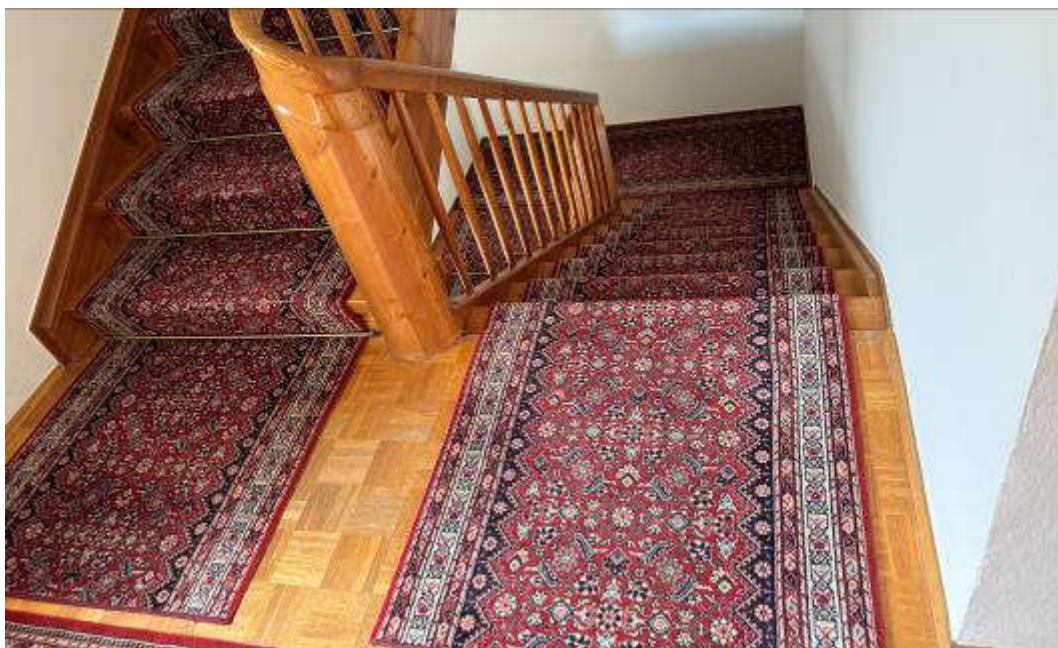
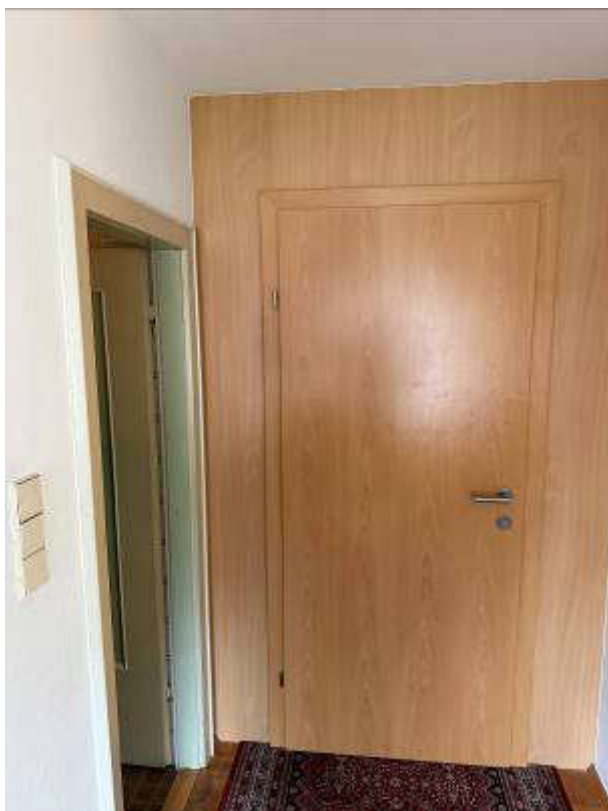
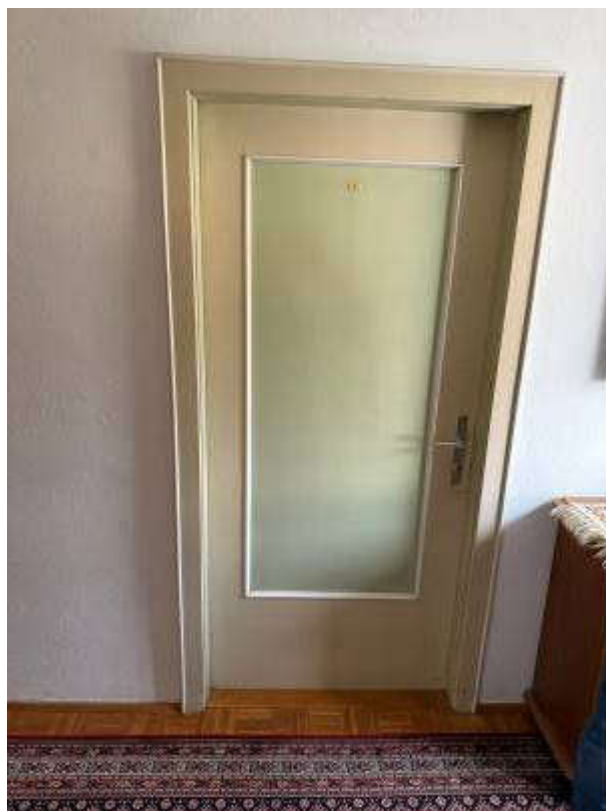
Im Stiegenhausbereich ist vor der Wohnungseingangstüre ein Mosaikparkettboden verlegt, Wände und Decke sind verputzt und gemalt. Die Innentüren der Wohnung Top 2 sind Futterstocktüren mit einfachen, gemalten Türblättern mit aufgesetzten Profilleisten und einer großflächigen Füllung. Die Türen sind sehr abgenutzt und mit einfachen Türdrücker ausgestattet. Die Wohnung ist vom Treppenhaus mit einer Holzkonstruktion mit Futterstocktür mit glattfurniertem Türblatt abgeschlossen.

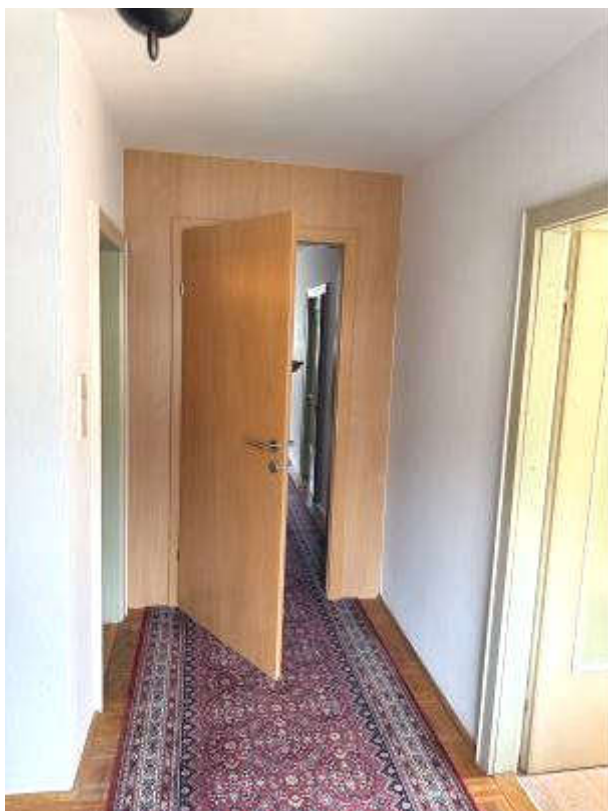
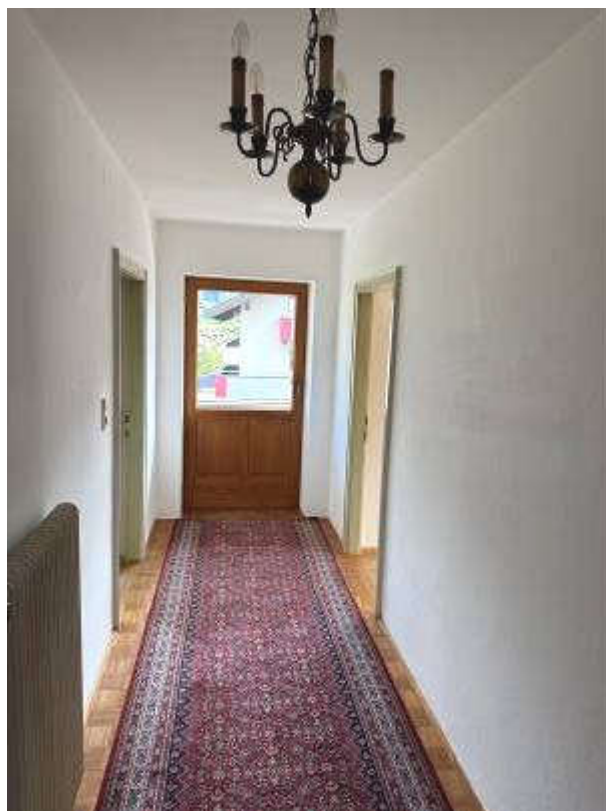
Anschließend an diese Tür ist im Flur der Wohnung ein Mosaikparkettboden verlegt. Ostseitig gelangt man vom Flur durch eine Holztür mit Glaseinsatz auf den vorgelagerten Balkon. Der Flur innerhalb der Wohnung verläuft von Westen nach Osten, von diesem sind die einzelnen Räume zugebar. Soweit einsehbar ist der Mosaikparkettboden an verschiedensten Stellen abgenutzt, insbesondere bei den Eingangstüren in die Räume bzw. auf den Balkon.
