# GUTACHTEN

# VERKEHRSWERTE

## EZ 85 GRUNDBUCH 87115 RIED

**LIEGENSCHAFT**  
**EZ 85 GRUNDBUCH 87115 RIED**  
**TOP 2 (WOHNUNG), TOP 3 (WOHNUNG) TOP 5 (GARAGE), TOP 6**  
**(KFZ-FREISTELLPLATZ) UND TOP 13 (KFZ-FREISTELLPLATZ)**

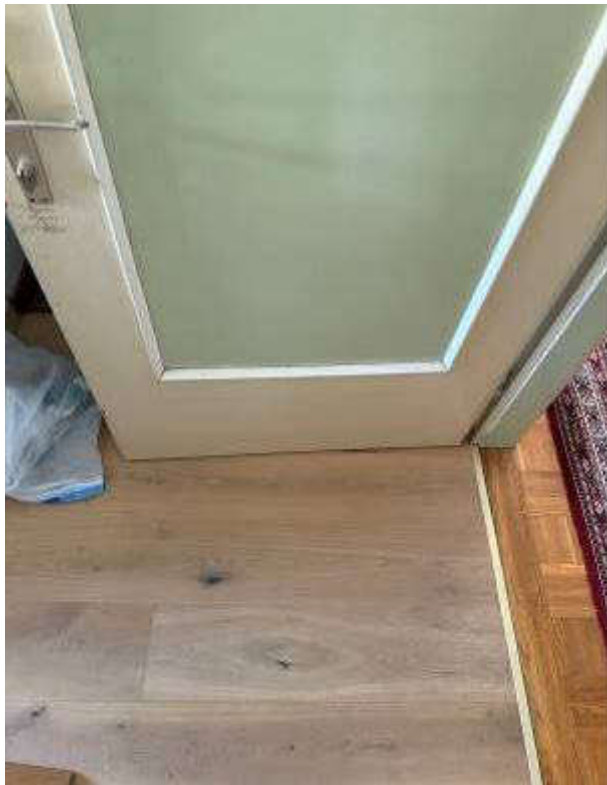
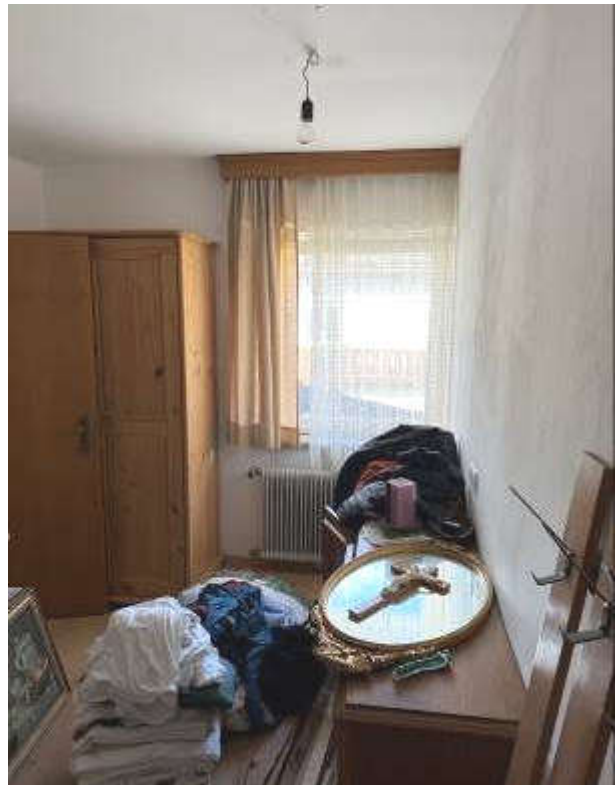
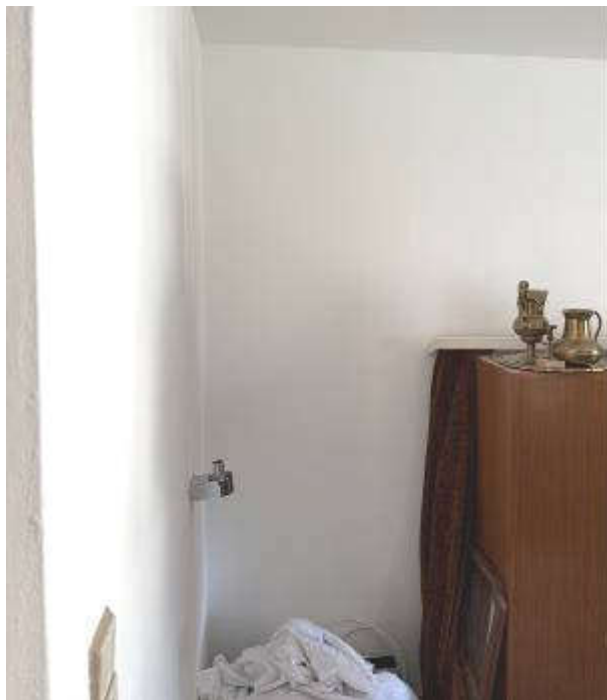
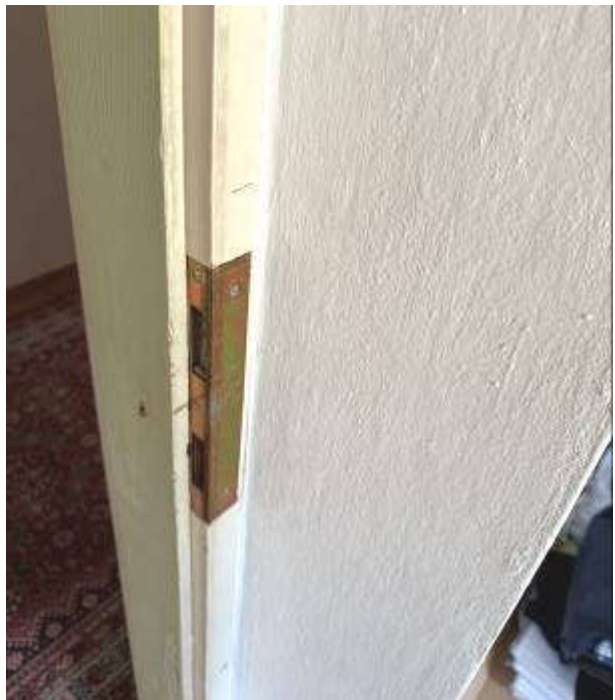
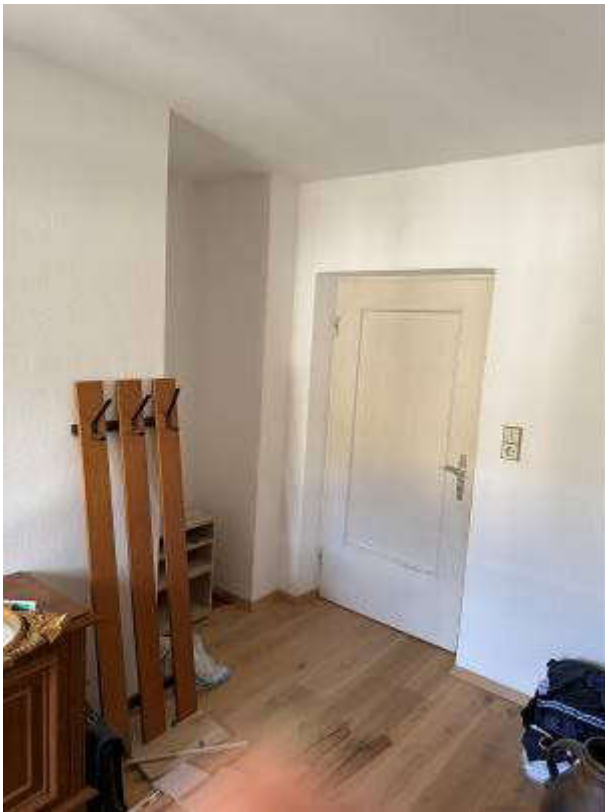
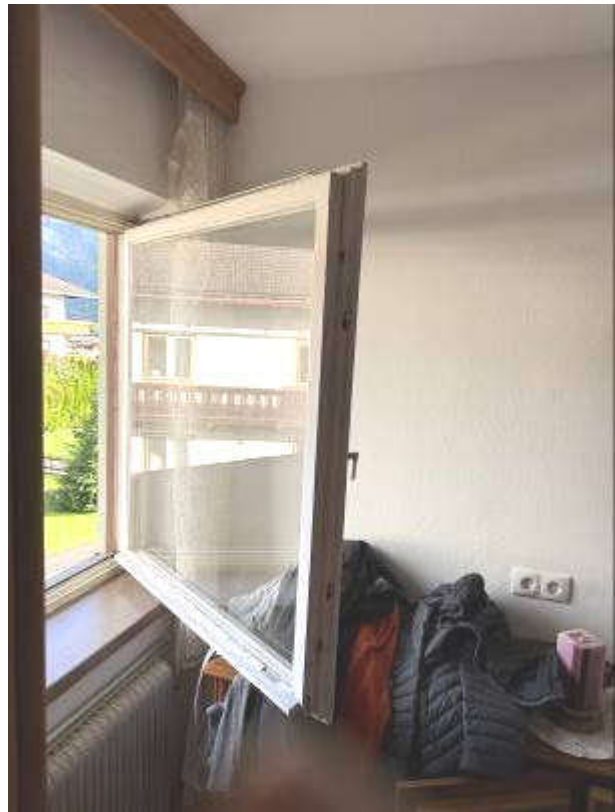
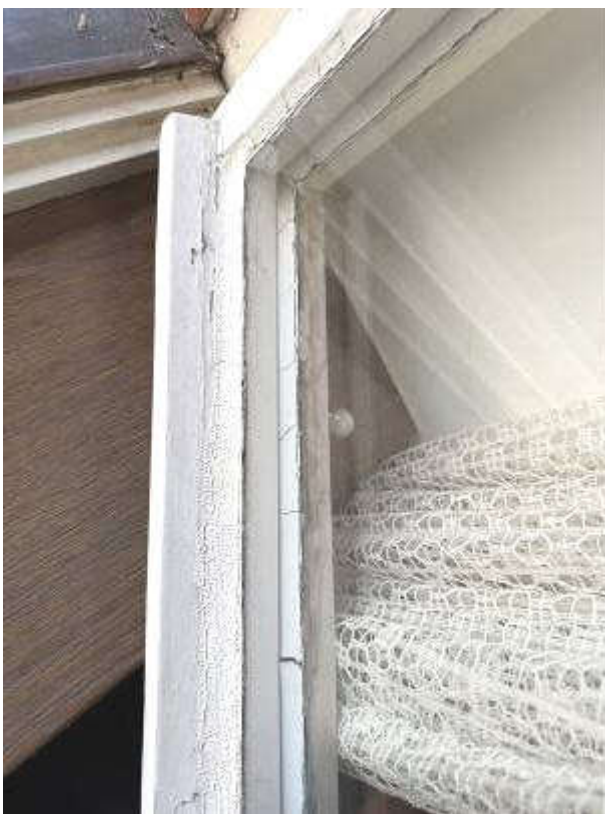
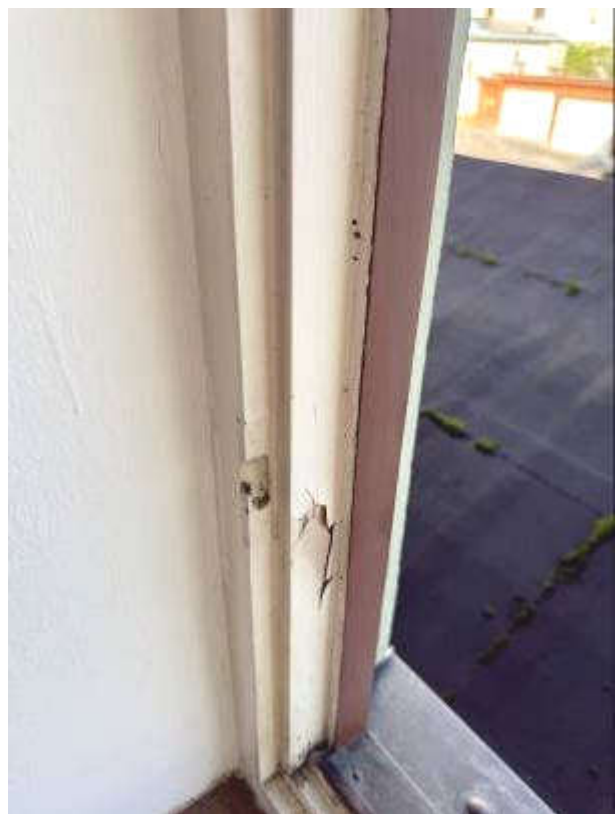
Nach dem Eingang befindet sich auf der linken Seite der im Parifizierungsplan mit Zimmer 1 bezeichnete Raum. In diesem ist ein Dielenboden verlegt, Wände und Decke sind verputzt und gemalt. An der Decke ist an Elektrokabeln eine Glühbirne angeschlossen. Teilweise sind frei laufende Leitungen verlegt. Nordseitig ist ein altes Holzverbundfenster mit 2 einfachen Glasscheiben und alten Beschlägen mit einer kunststoffbeschichteten Fensterbank unterhalb eingebaut. Im Außenbereich weist der Holzrahmen des Fensters im unteren Bereich Beschädigungen auf. Im Außenbereich besteht eine Kupferfensterbank. Unterhalb der beschichteten Fensterbank ist ein alter Rippenheizkörper montiert.

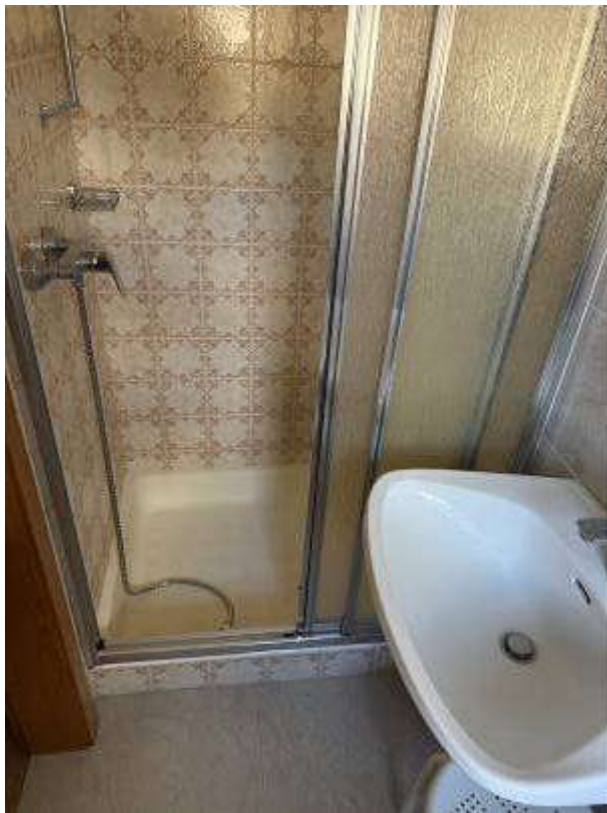
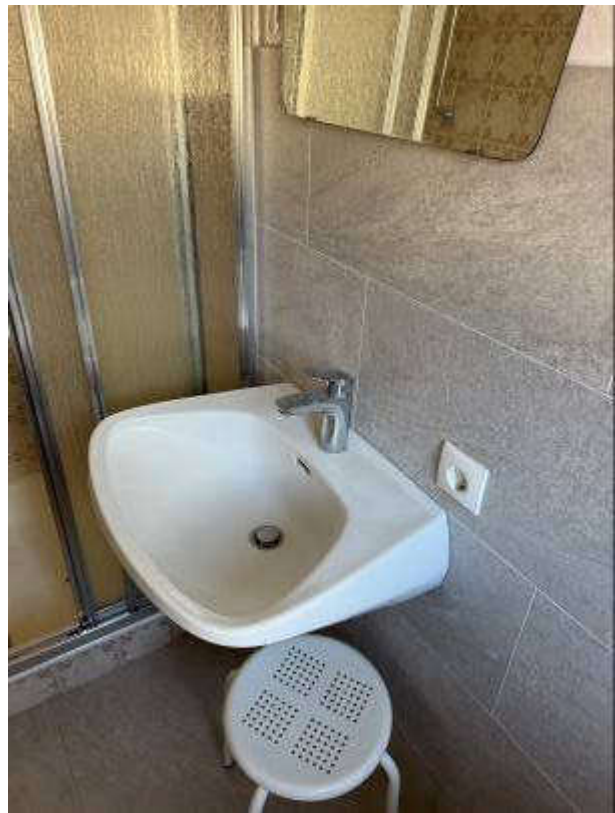
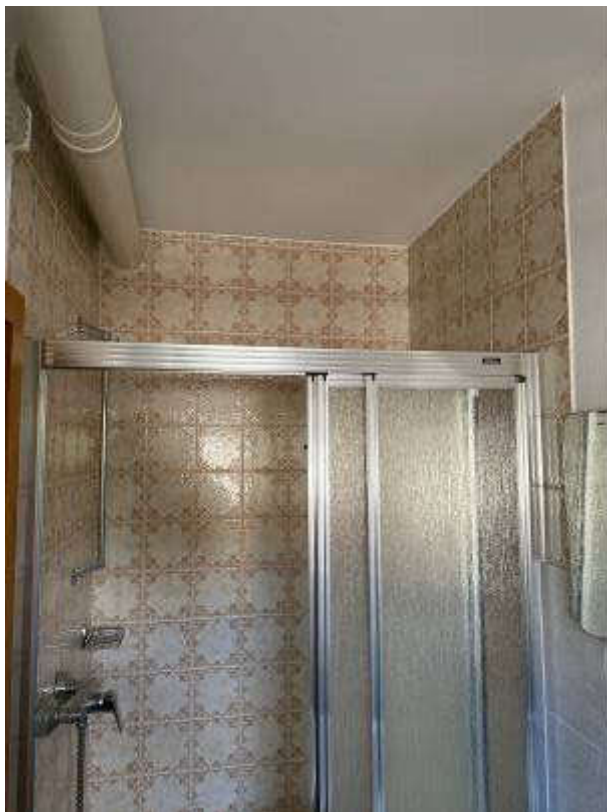
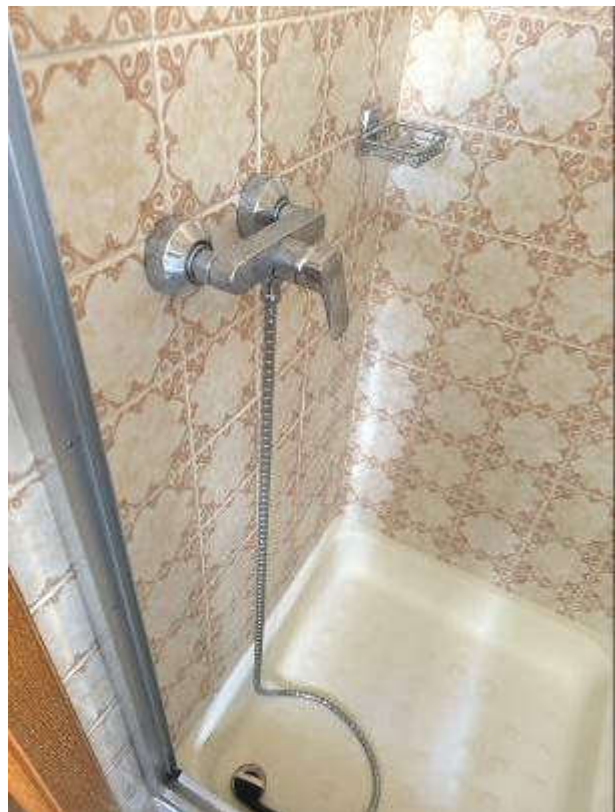
Anschließend an das Zimmer gelangt man westseitig in ein Bad, in dem teilweise ein neuer Fliesenboden verlegt ist. Auch die Westwand ist halbhoch mit neuen Fliesen verkleidet. An den anderen Wandbereichen besteht noch die alte Verfliesung. Links ist eine Dusche mit Duschtasse eingebaut, die mit einer aufschiebbaren Duschtrennung abgeschlossen ist. Die rückwärtigen Wände sind bis zur Decke verfliest. Am Boden im Bereich der Duschtasse sind leicht-

te Schimmelbildungen feststellbar. Ausgestattet ist die Dusche mit einer Handbrause, einer Duschstange und einer Seifenschale. An der westseitigen Wand ist ein Handwaschbecken mit Einhebelmischer montiert. Oberhalb ist ein einfacher Spiegel an der Wand befestigt.

Unterhalb des Fensters nach Norden ist ein Stand-WC mit Aufputzspülkasten installiert. Das Verbundfenster aus Holz ist alt, hat zwei einfache Glasschei-

ben eingesetzt und weist verschiedenste Farbabplatzungen auf. Seitlich der Eingangstüre besteht ein alter schmaler Rippenheizkörper. Oberhalb der Tür ist ein Beleuchtungskörper montiert. Die Türhöhe beträgt 1,80. Die Decke ist verputzt und gemalt, ebenfalls der nicht geflieste Wandbereich. Die neuen Fliesen wurden auf die alte Verfliesung aufgesetzt. An der Decke verlaufen Abflussleitungen von der Wohnung oberhalb.

- Holzbauteile außen (Balkon, Fenster- und Türrahmen): deutlich abgewittert, mit Sanierungsbedarf hinsichtlich Anstrich und partieller Holzinstandsetzung. Austausch der alten Holzverbundfenster
- Sanitärbereiche: Schimmelbildungen in Duschen, teilweiser Mischzustand von alter und neuer Verfliesung, verschmutzte bzw. beschädigte Sanitärobjekte (WC, Lüfterabdeckungen, fehlende Klobrille) erfordern Reinigung, Instandsetzung bzw. Sanierung und Modernisierung.
- Innenoberflächen: Rissbildungen im Verputz, abgenutzte Bodenbereiche und stark abgenutzte Innentüren erfordern Investitionen für die Oberflächensanierung.
- Haustechnik: Alte Rippenradiatoren und sichtbare, alte Elektroinstallationen (freiliegende Leitungen, alte Schalter/Leitungen, fehlende FI-Schalter) erfordern mittel- bis langfristig eine Modernisierung, um dem heutigen Standard zu entsprechen.

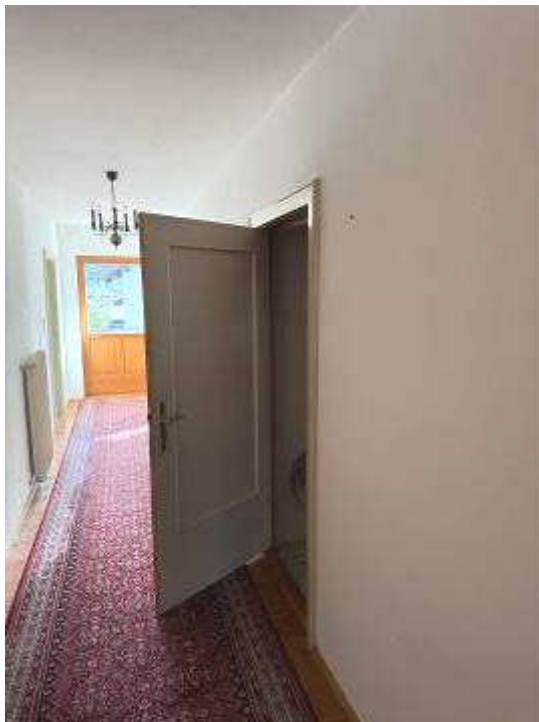
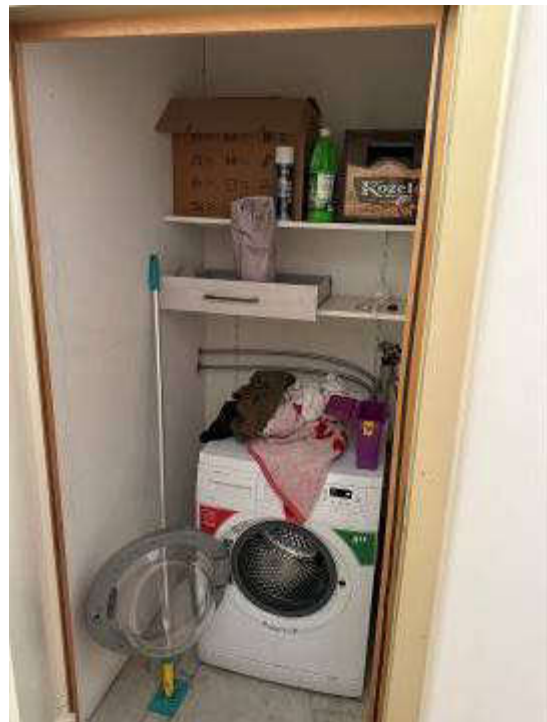
Gegenüberliegend von Zimmer 1 besteht ein Raum, in dem die Waschmaschine steht. Der Boden befindet sich im Rohzustand, Wände und Decke sind verputzt und gemalt. Im Verputz sind verschiedenste Rissbildungen feststellbar.

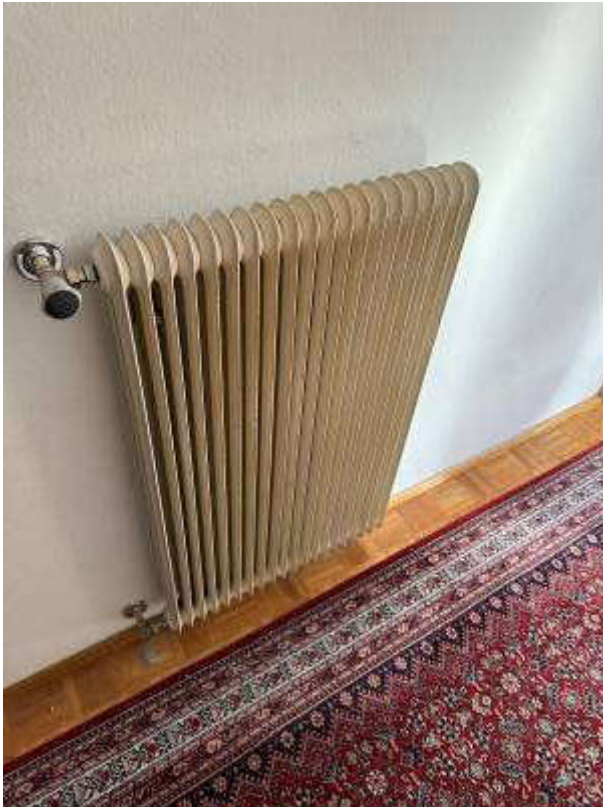
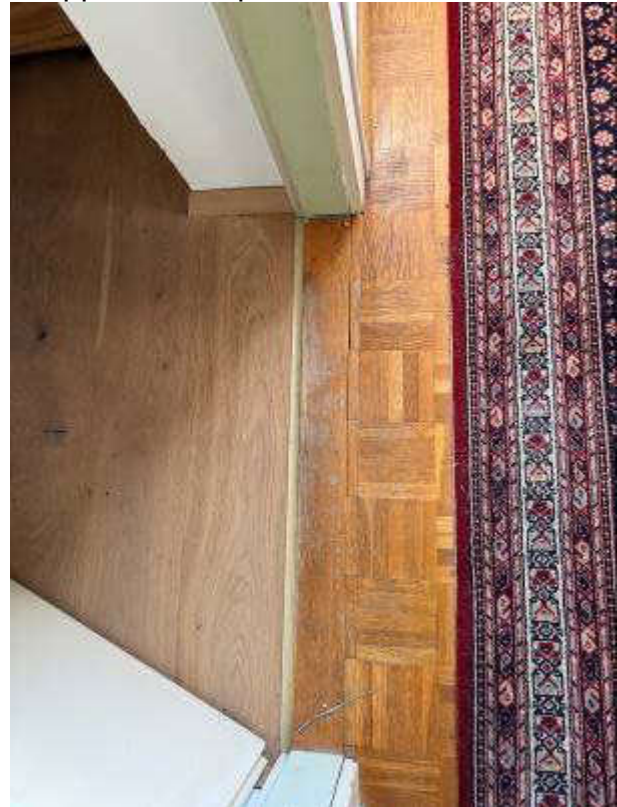
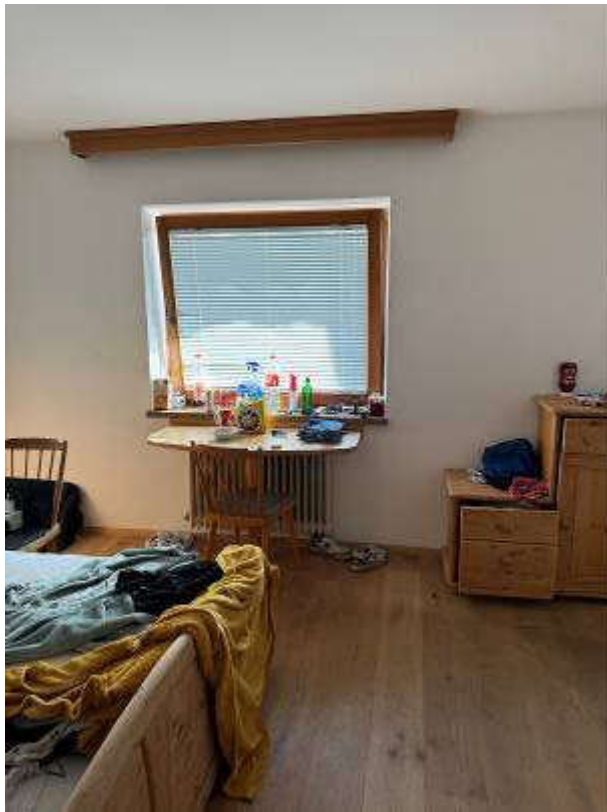
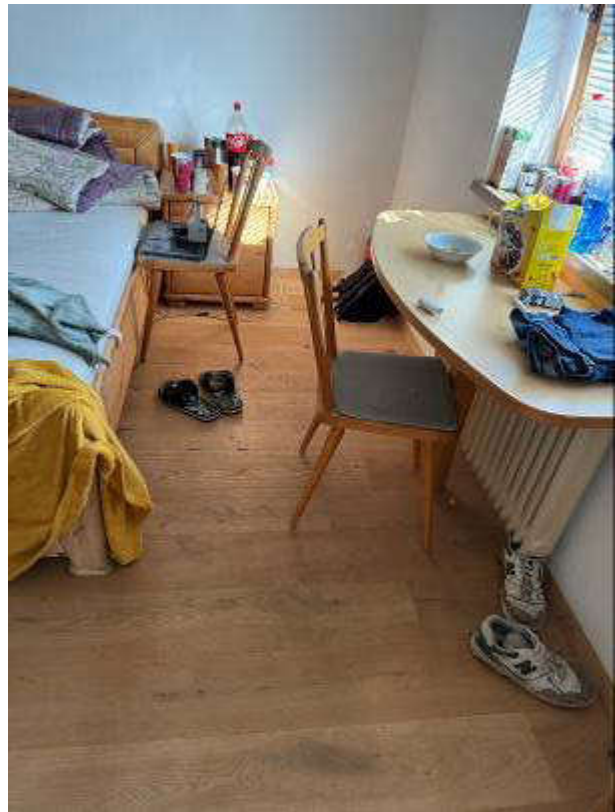
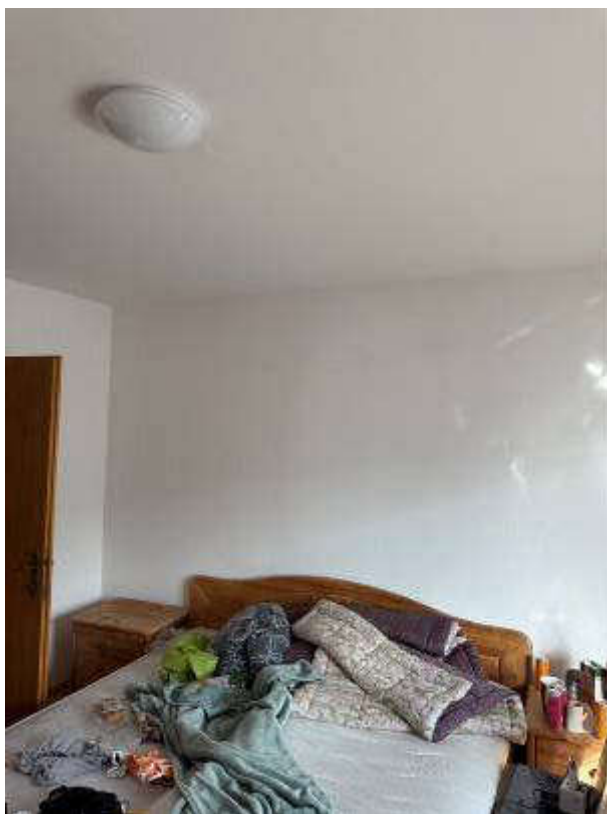
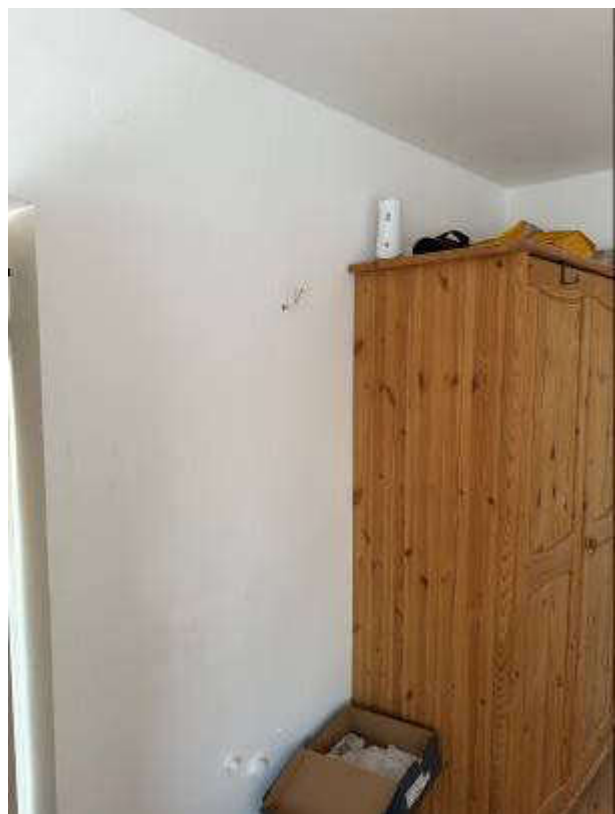
Die Innentüren haben eine lichte Durchgangshöhe von circa 1,90. Im Flur ist an der Nordwand zwischen den beiden Zimmern ein alter Rippenheizkörper montiert. Nordseitig gelangt man vom Flur vor der Tür auf den Balkon nordseitig in das Zimmer 2, in dem ebenfalls ein Dielenboden verlegt ist. Die Wände und die Decke sind verputzt und gemalt. Ostseitig ist ein Holzfenster mit einer Isolierglasscheibe eingebaut. Unterhalb besteht eine kunststoffbeschichtete Fensterbank und darunter ist ein alter Rippenheizkörper installiert.

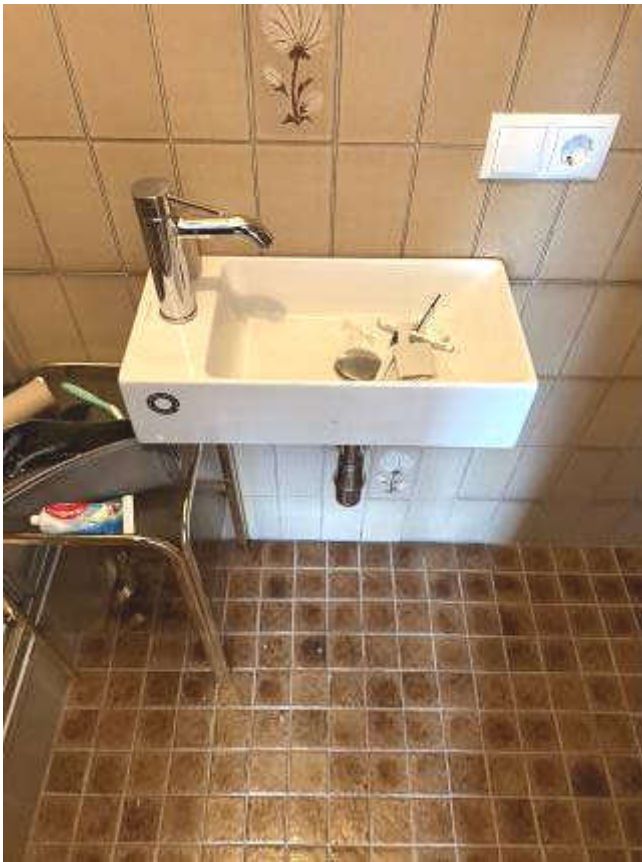
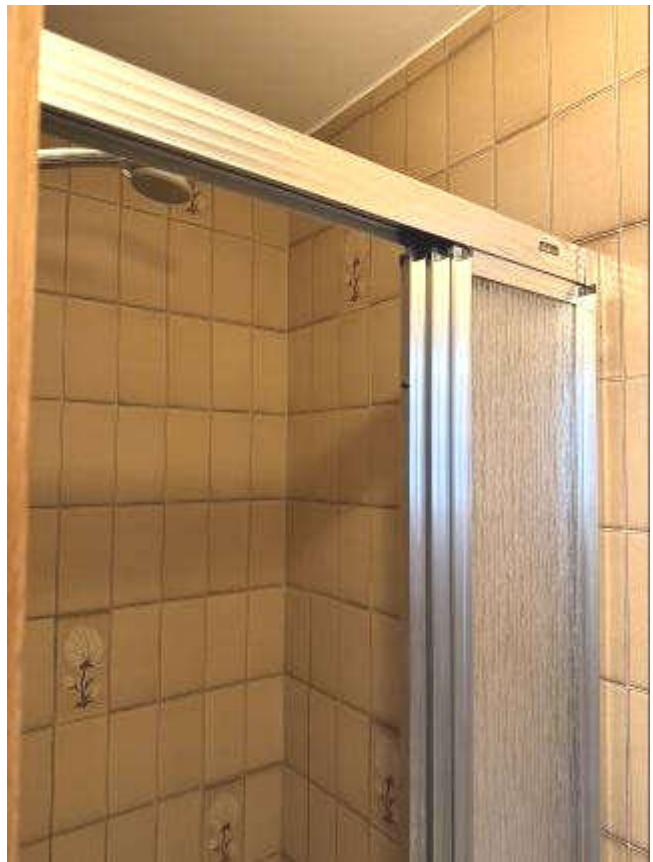
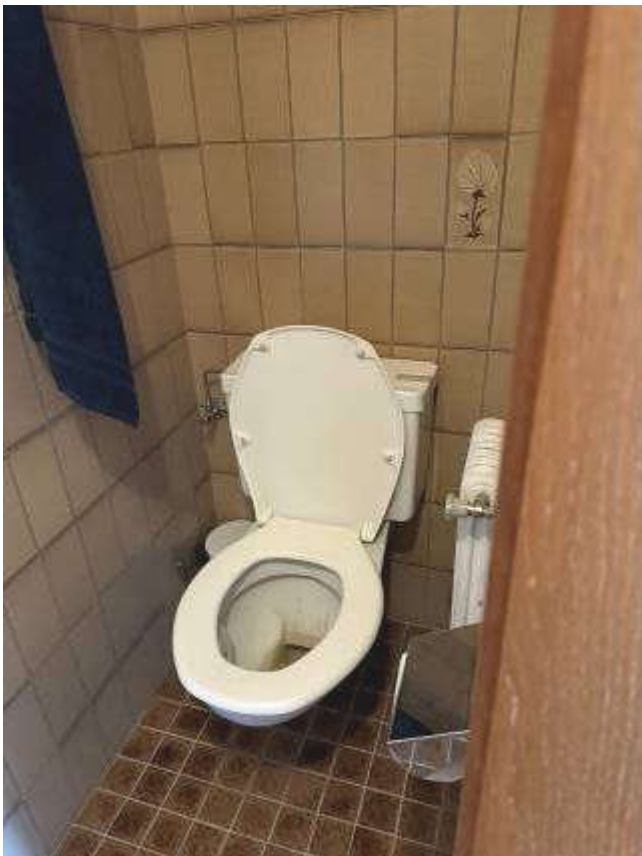
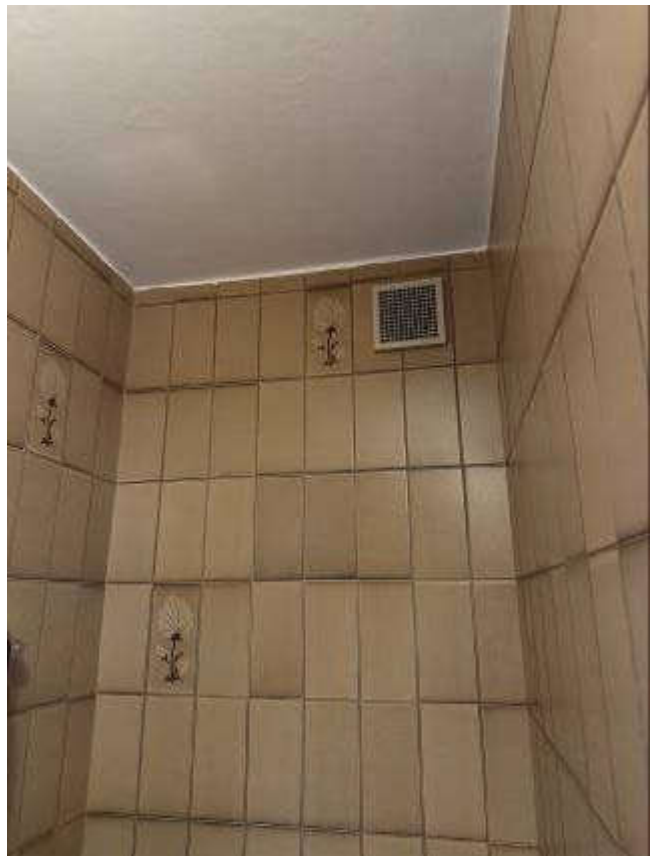
Vom Zimmer 2 gelangt man westseitig in ein Bad ohne Fenster, das sehr schmal ist. Ausgestattet ist dieses mit einer Duschtasse mit einer dreiteiligen Duscabtrennung. Boden und Wände sind bis zur Decke gefliest, die Decke ist verputzt und gemalt. In der Duschgasse ist bei der Verfung zu den Fliesen starke Schimmelbildung feststellbar. An der Westwand befindet sich ein Handwaschbecken mit Einhebelmischer, oberhalb ist ein Spiegel darüber ein

Beleuchtungskörper montiert. Rechts ist eine stark verschmutzte Toilette mit einem Aufputzspülkasten eingebaut. Seitlich ist an der Wand ein alter Heizungs radiator montiert. Oberhalb des WC's ist eine Belüftung eingebaut.

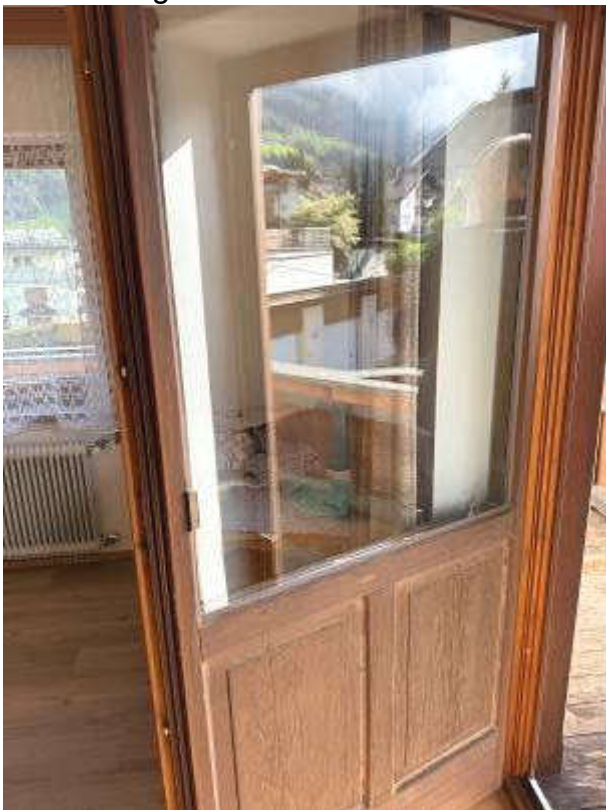
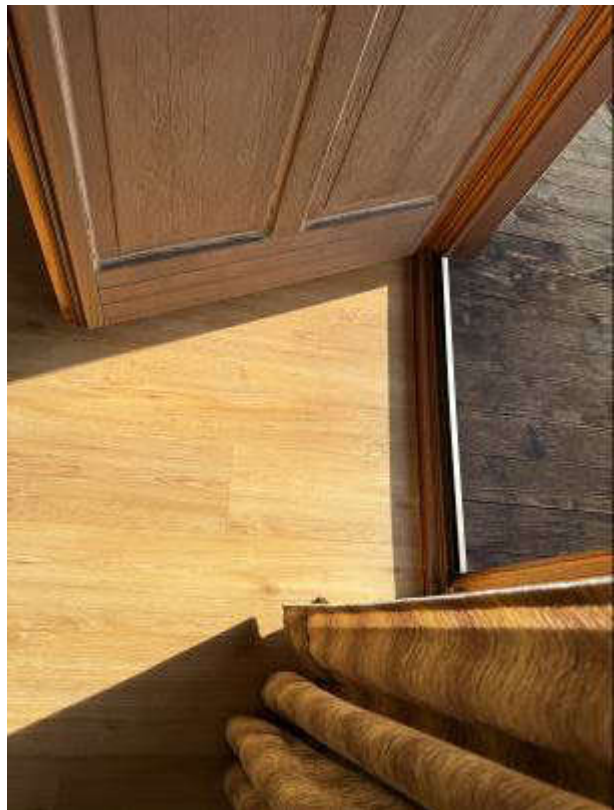
Der entlang der Ost und Südseite des Hauses verlaufende Balkon hat einen Holzboden und eine Holzbrüstung, die mit einem Abdeckbrett abgeschlossen ist. Die Brüstungshöhe beträgt 0,84 m. Außen sind auf die Brüstung mit Kup-

fer eingefasste Blumentröge aufgesetzt. Die Außenwände im Bereich der Wohnung Top 2 sind außen grob verputzt und gemalt. Ab dem Boden des Balkons im Dachgeschoß sind die Wände bis zum Dach mit Holz verschalt. Die Balkontüren und Fenster der Wohnung Top 2 haben im Balkonbereich Holzeinfassungen mit Schnitzereien, auf die oberhalb ein vorspringendes Holzprofil aufgesetzt ist. Das Holz des Balkons und auch der Fenster- und Türrahmen ist sehr abgewittert.

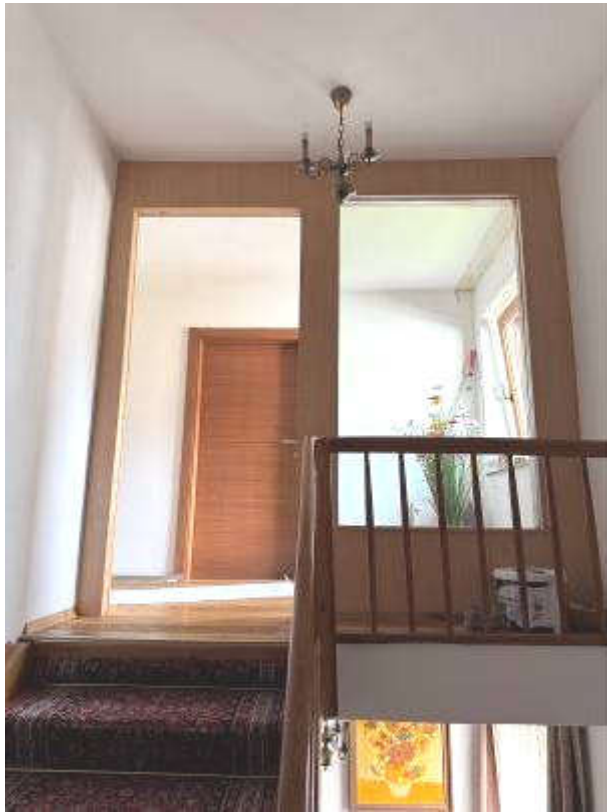
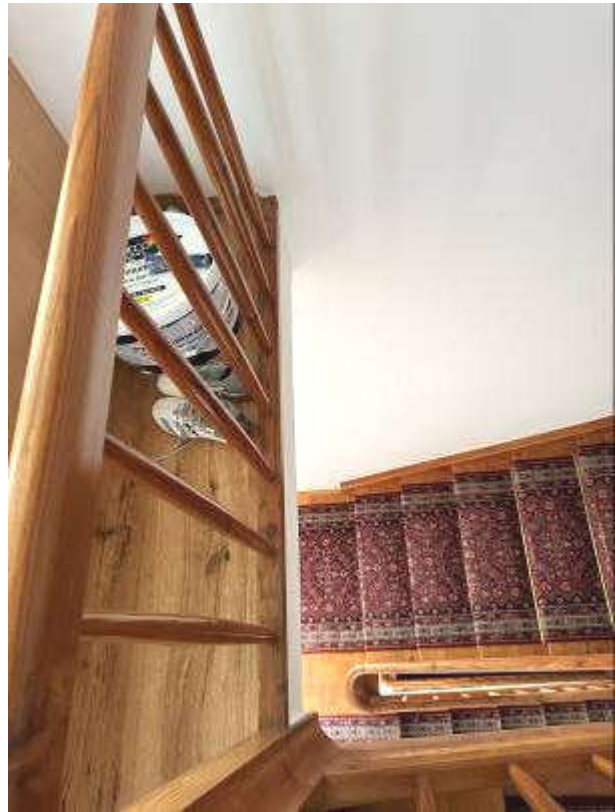
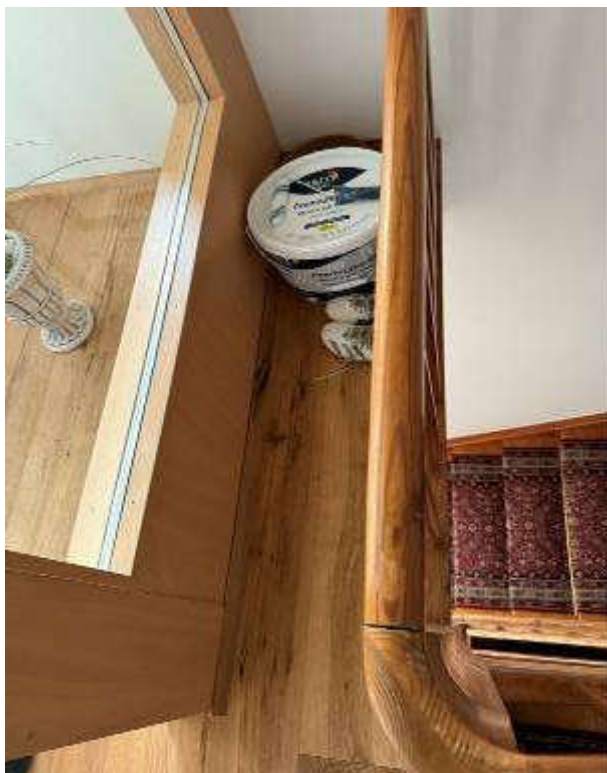
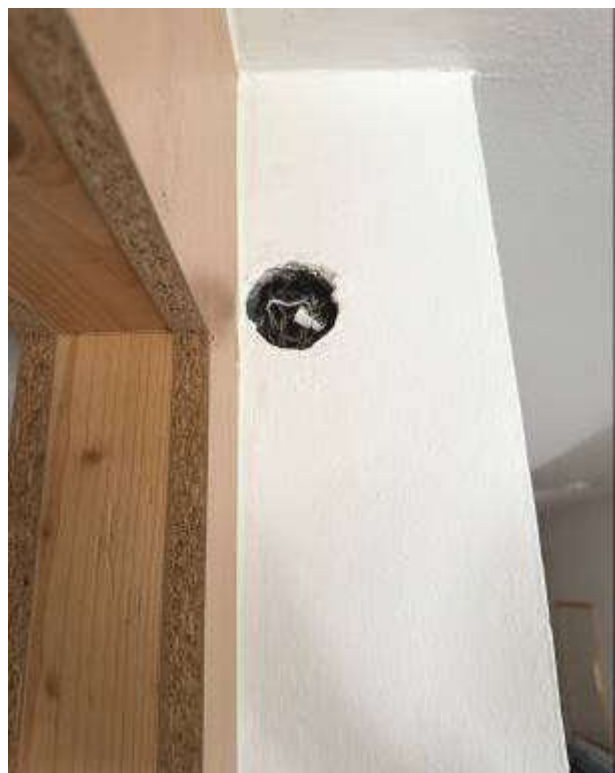
Vom Podest des Obergeschoßes gelangt man über die Stiege, die gleich ausgeführt ist wie die vom Erd- in das Obergeschoß, zu einem Podest im Dachgeschoß, das mit einer Trennwand zum Stiegenhaus abgeschlossen ist. Die Trennwand besteht zum Stiegenhaus aus einer Holzkonstruktion auf die innen und außen furnierte Spanplatten aufgesetzt sind. In die Abtrennung ist

eine Isolierglasscheibe eingesetzt und es besteht anschließend an die Stiege eine Öffnung für eine Tür. Die Trennwand ist noch nicht fertiggestellt und es fehlt auch noch der Türstock mit dem Türblatt. Das Geländer der Stiege hat eine Höhe von ca. 80 cm. Die Wände und die Decke im Stiegenhaus sind verputzt und gemalt. Bei der Decke besteht eine leichte Dachschräge. Bei dem an die Trennwand anschließenden Wandbereich im Flur fehlt bei einer Elektrodose die Abdeckung.

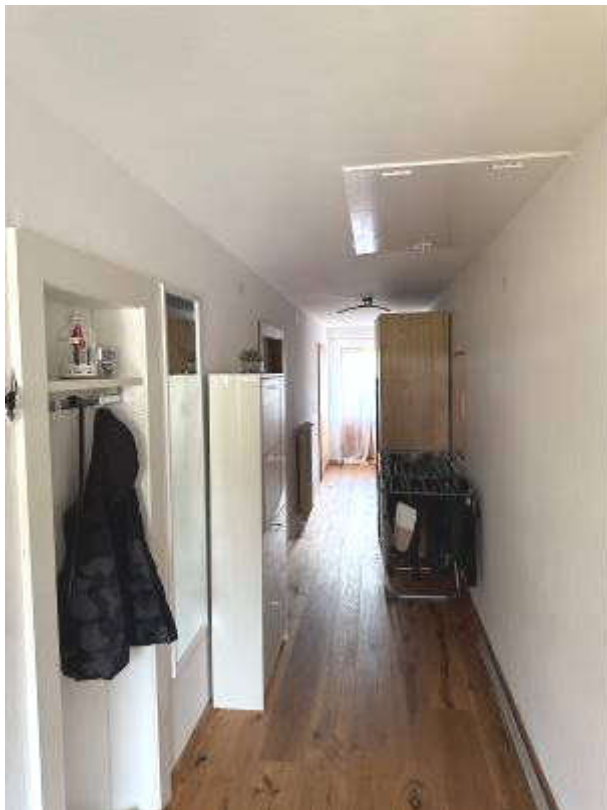
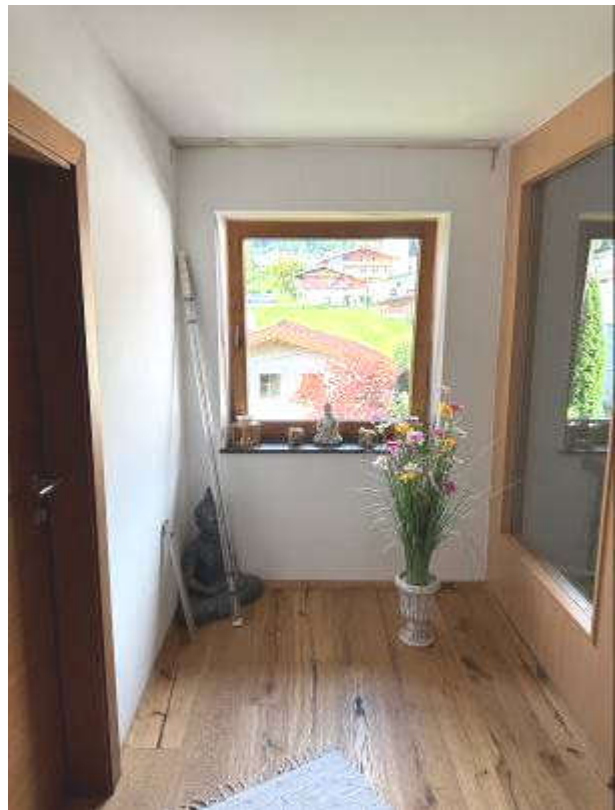
Im Flur der Wohnung Top 3 ist ein Dielenboden verlegt, die Wände und die Decke sind verputzt und gemalt. Im Flur besteht in der Decke eine Dachluke mit einer herunterklappbaren Stiege zum Aufstieg in den Dachboden. Im Flur besteht eine Raumhöhe von ca. 2,36 m. An der Ostseite gelangt man durch eine Tür auf den vorgelagerten Balkon. In die westseitige Wand ist im PoDESTbereich des Stiegenhauses ein Holzfenster mit einer zweifachen Verglasung und einer Steinfensterbank unterhalb eingebaut.

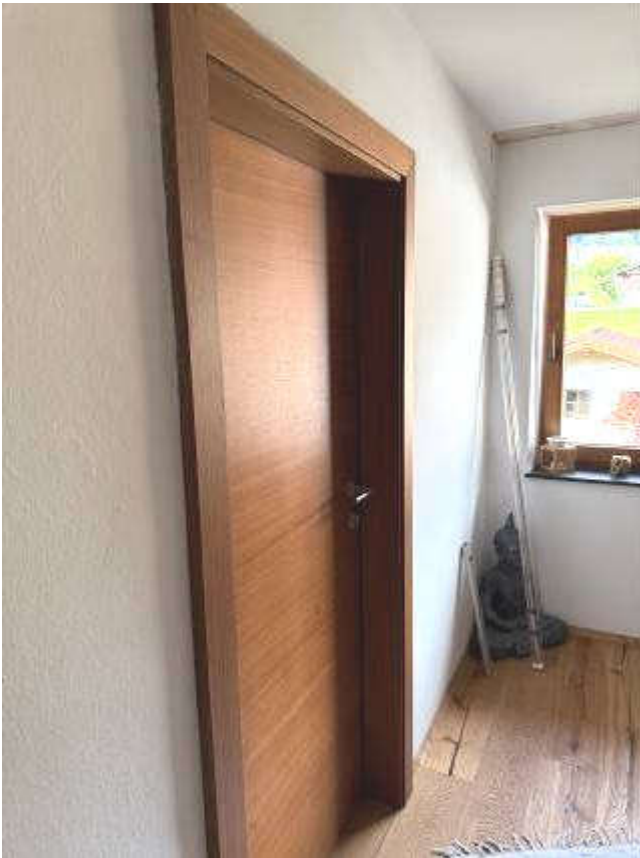
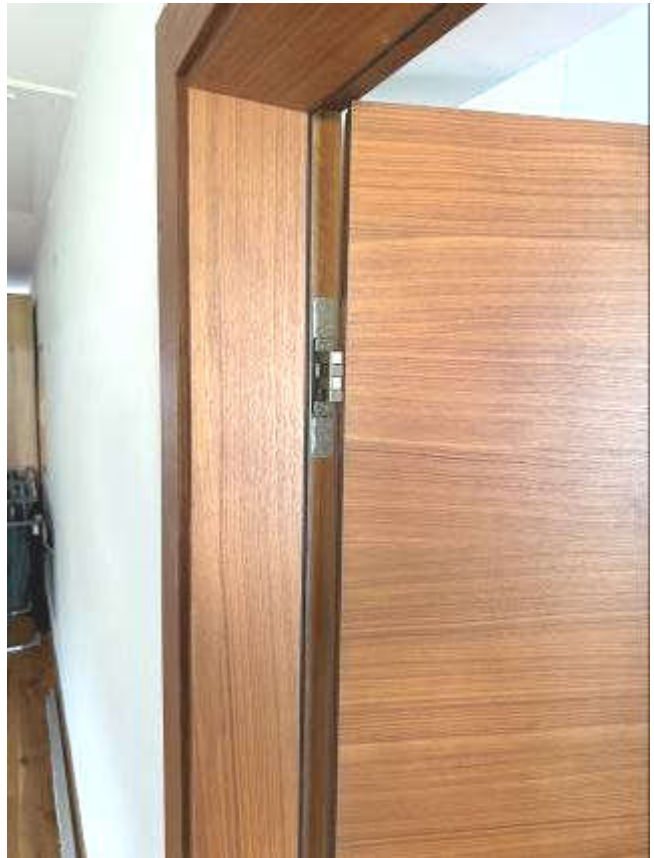
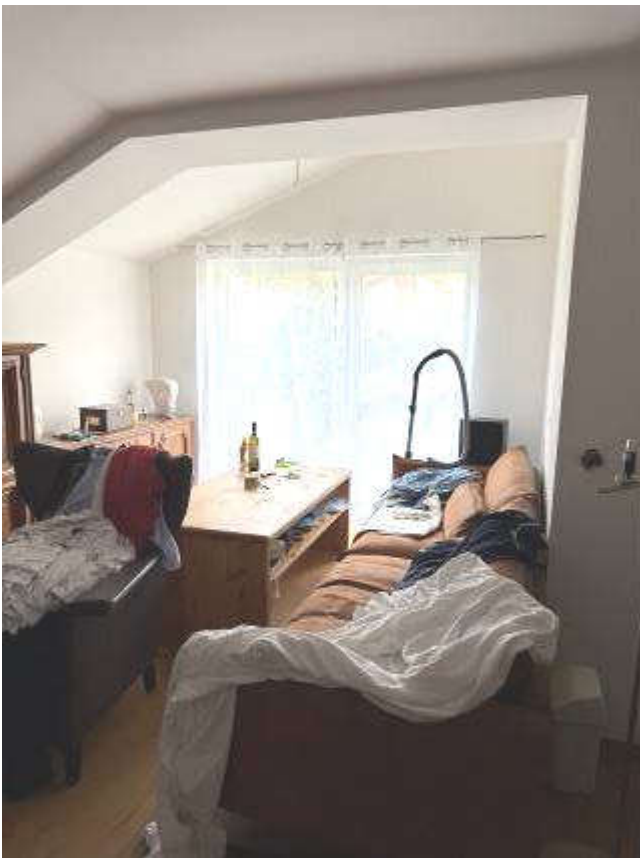
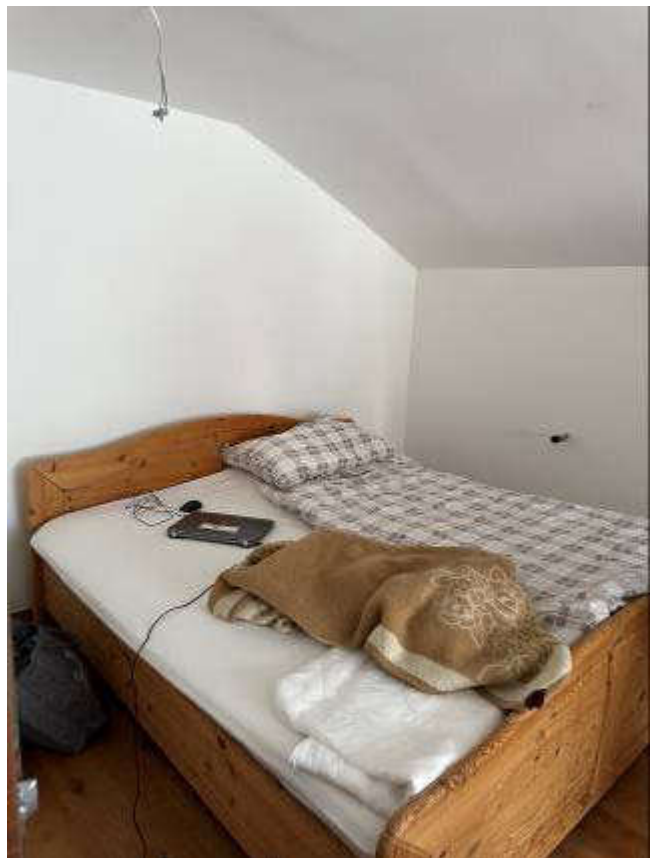
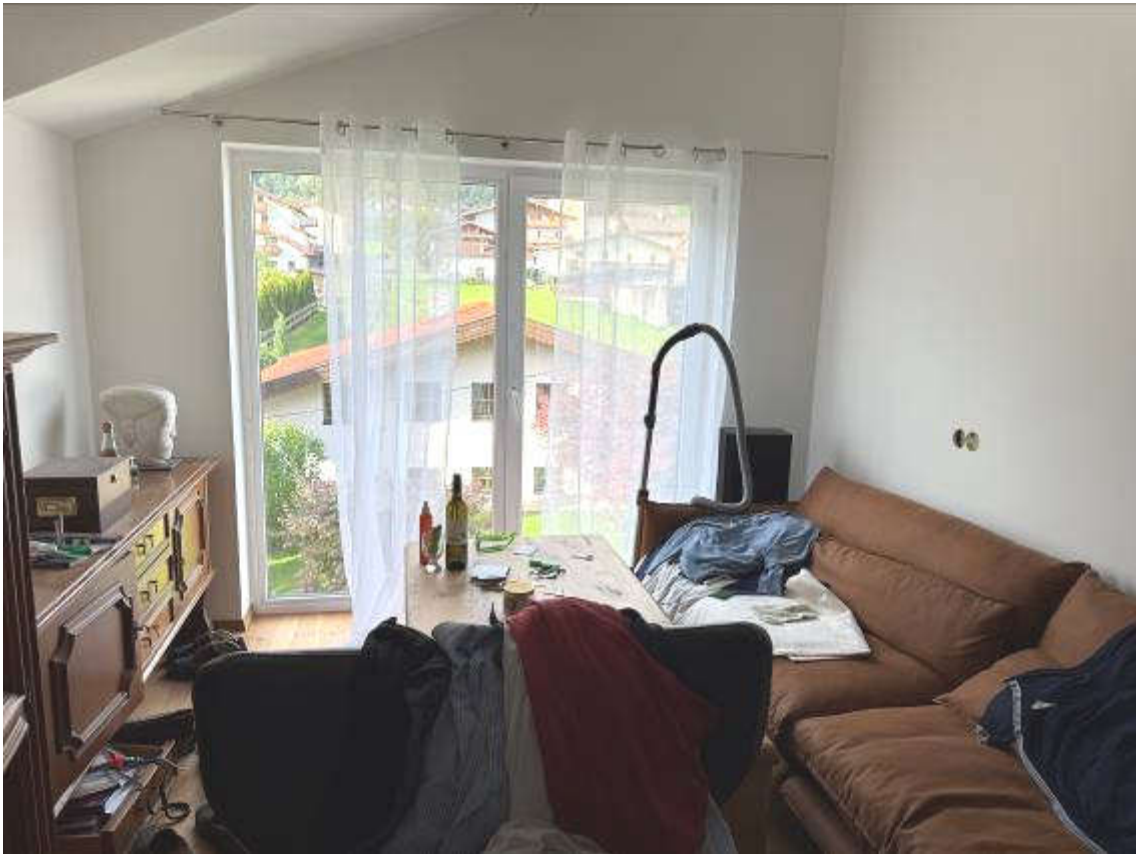
Gegenüberliegend der Stiege gelangt man durch eine neuere Futterstocktür mit furniertem Türblatt in einen Wohnraum, der durch einen westseitig auskragenden Holzzubau im Jahr 2023 vergrößert wurde. Südseitig besteht im Raum eine Dachschräge. In diesem Raum ist ein Dielenboden verlegt, die Wände und die Decke sind verputzt und gemalt. Im Zubau wurden die Wände mit Rigipsplatten verkleidet. Westseitig ist ein zweiteiliges Element eingebaut, das aus einer Fixverglasung und einer Tür besteht. Die Tür mit Glaseinsatz

hat außen kein Geländer bzw. Absturzsicherung. Der Türrahmen ist an verschiedenen Stellen leicht abgenutzt bzw. verschmutzt.

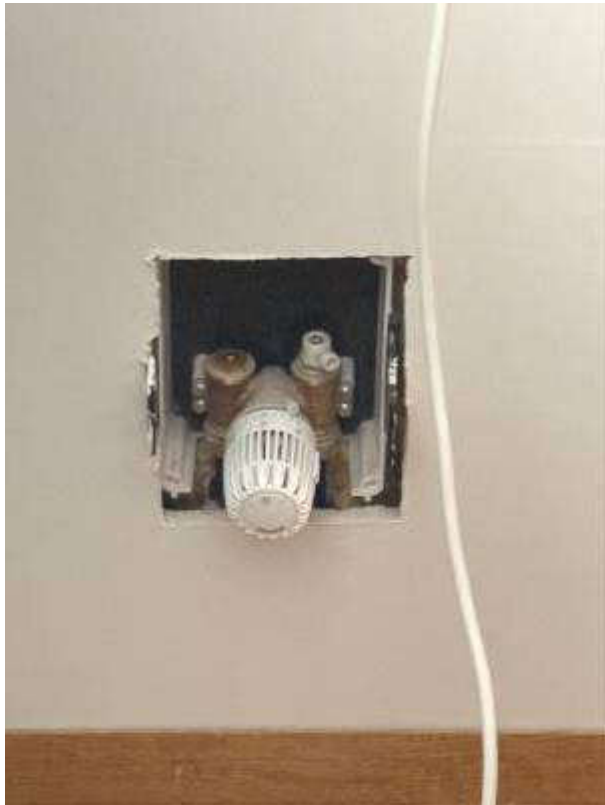
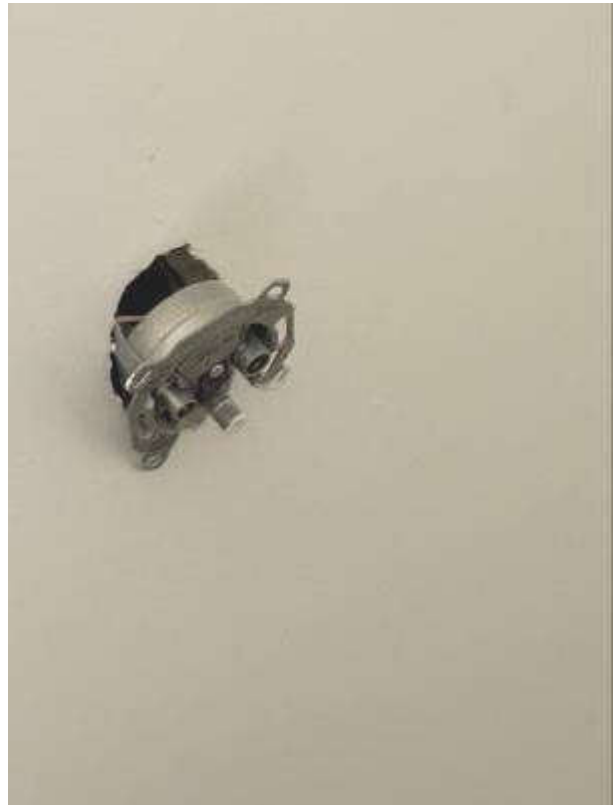
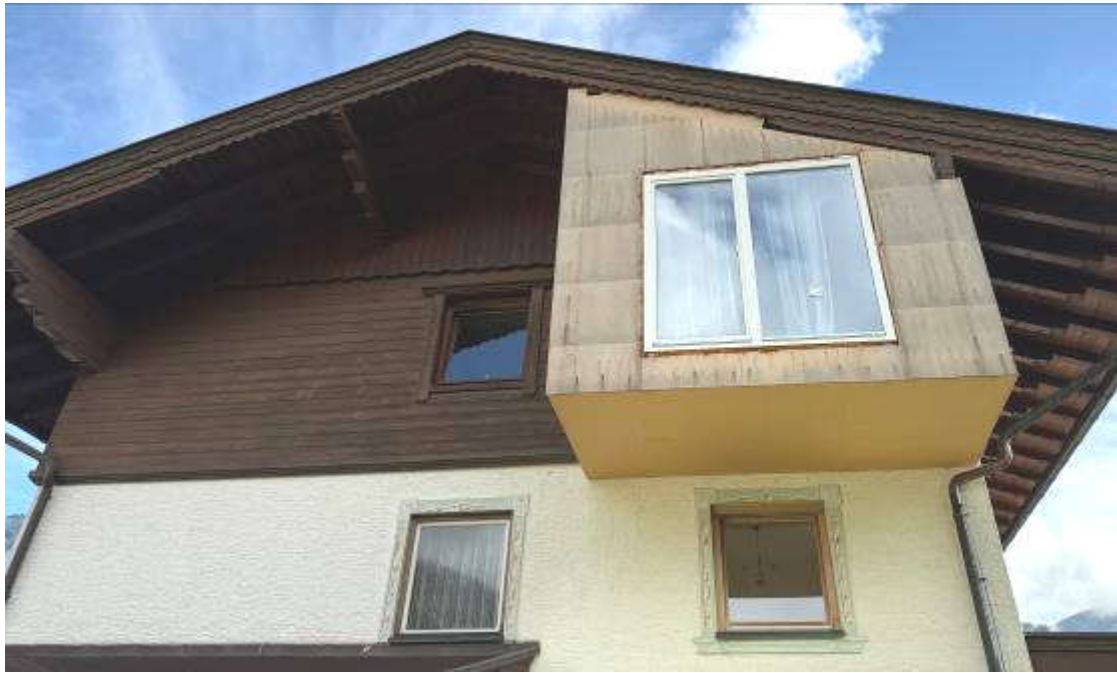
Rechts von der Tür in den Wohnraum, bestehen offene Bereiche, aus denen Kabel hängen. Teilweise wurden verschiedene Fertigstellungsarbeiten nicht vorgenommen. Im Außenbereich ist der Zubau ebenfalls nicht fertig gestellt. Südseitig fehlt auch die Isolierung und dieser Wandbereich ist auch nicht verschlossen.

Wie im Befund beschrieben, besteht betreffend die bewertungsgegenständlichen WE-Objekte Top 2, Top 3 und Top 5 ein teilweise mangelhafter Instandhaltungszustand, sind Fertigstellungsarbeiten notwendig und auch Sanierungen. Dadurch fallen für einen Erwerber Kosten an, die bei einem ordnungsgemäß instand gehaltenen, fertig gestellten bzw. sanierten Zustand eines Objektes so nicht gegeben sind.
