# GUTACHTEN

# VERKEHRSWERTE

## EZ 85 GRUNDBUCH 87115 RIED

**LIEGENSCHAFT**  
**EZ 85 GRUNDBUCH 87115 RIED**  
**TOP 2 (WOHNUNG), TOP 3 (WOHNUNG) TOP 5 (GARAGE), TOP 6**  
**(KFZ-FREISTELLPLATZ) UND TOP 13 (KFZ-FREISTELLPLATZ)**

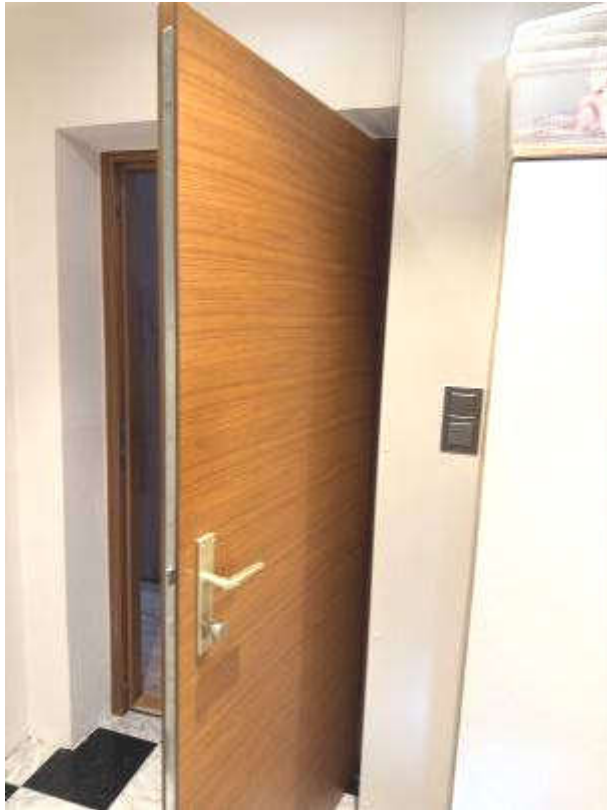
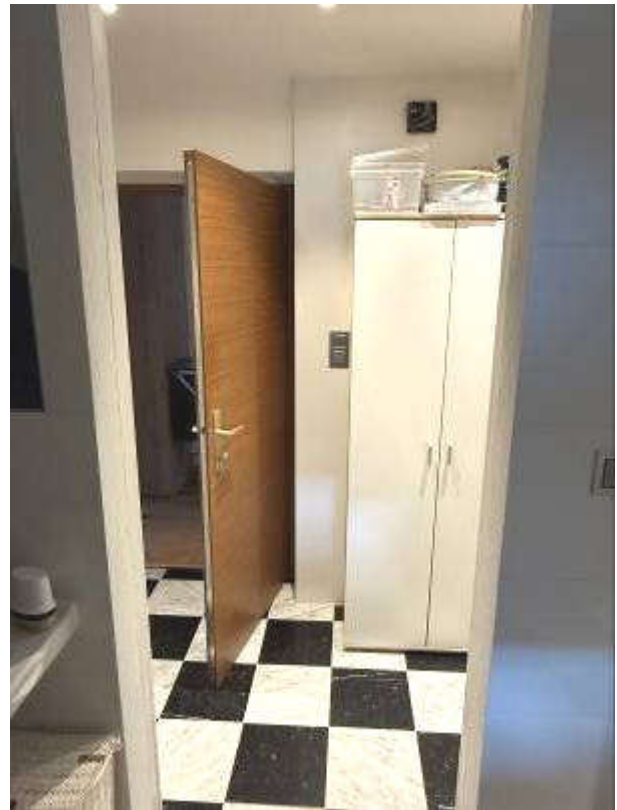
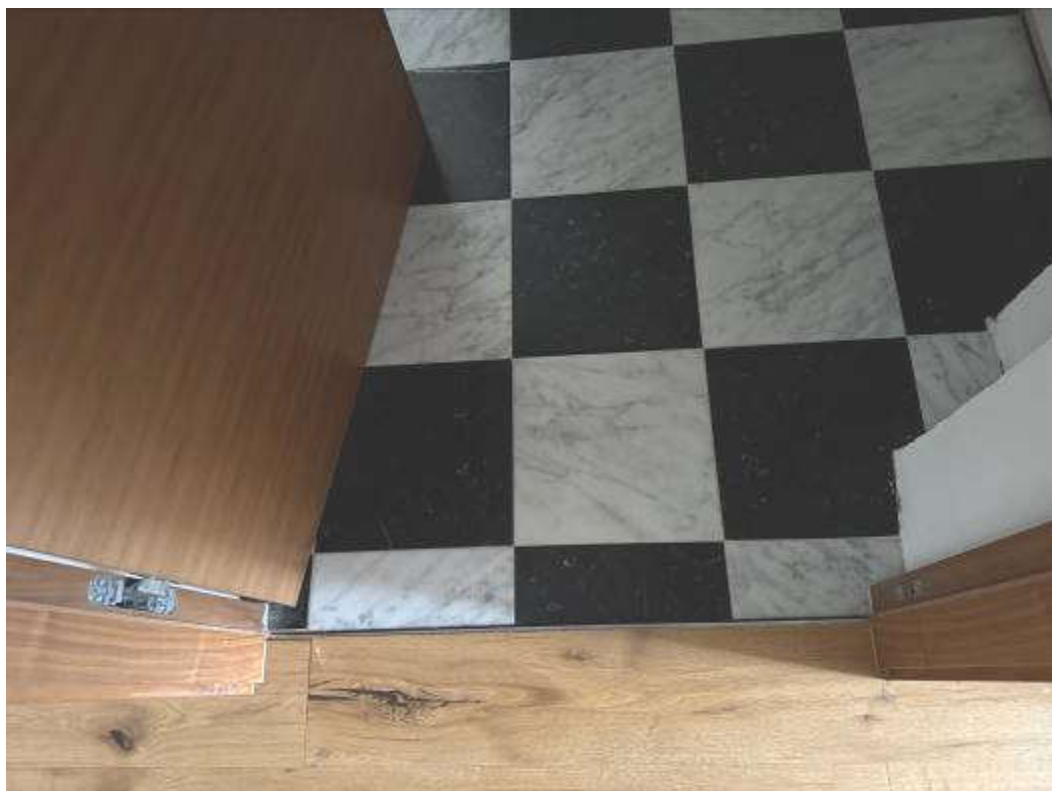
Vom Flur gelangt man ostseitig durch eine Tür in einen Vorraum, an den ein Bad und ein WC anschließt. Vom Bad gelangt man ostseitig in das Schlafzimmer. Die ursprünglich bestehende Tür vom Schlafzimmer in den Flur wurde innen verschlossen. Daher ist ein Zugang zum Schlafzimmer nur durch das Badezimmer möglich. Die Tür wurde vom Flur in den Vorraum ebenfalls erneuert.

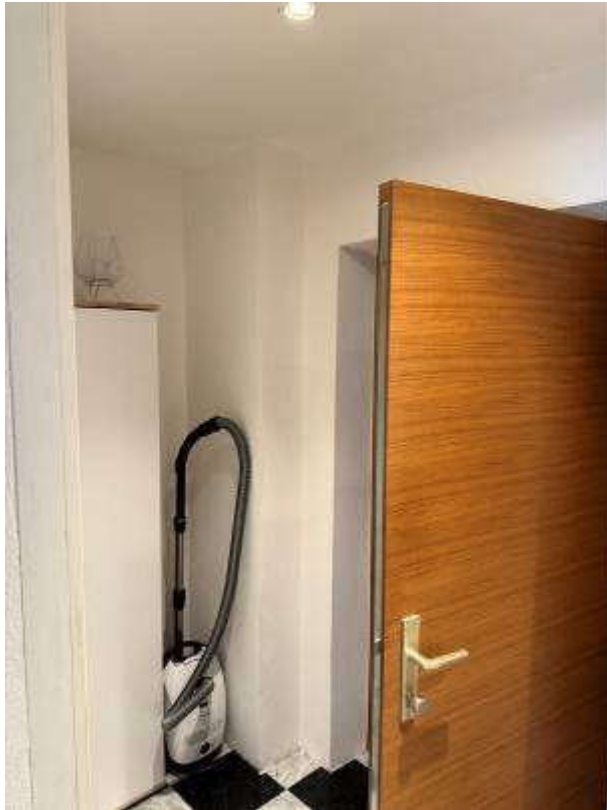
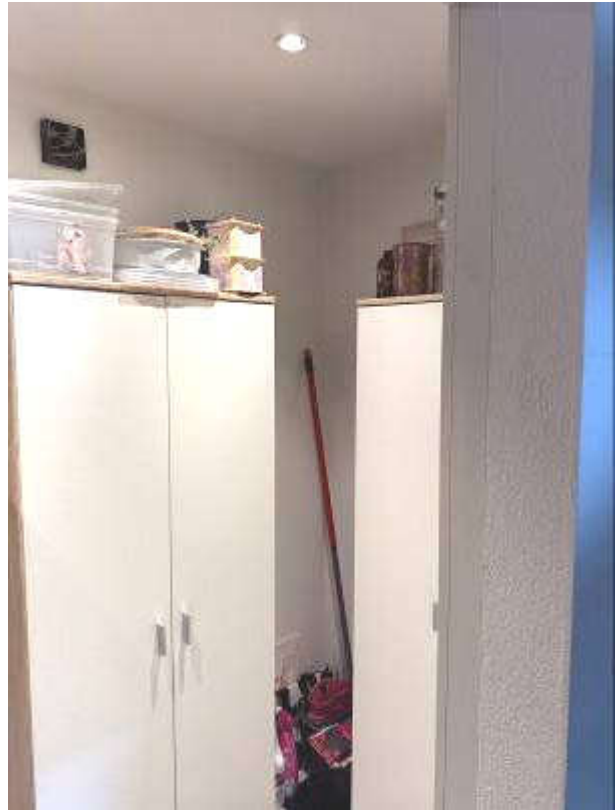
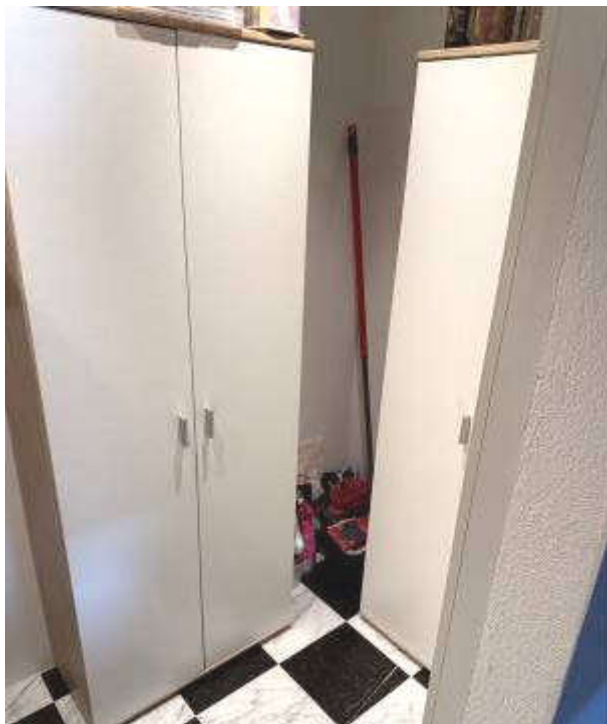
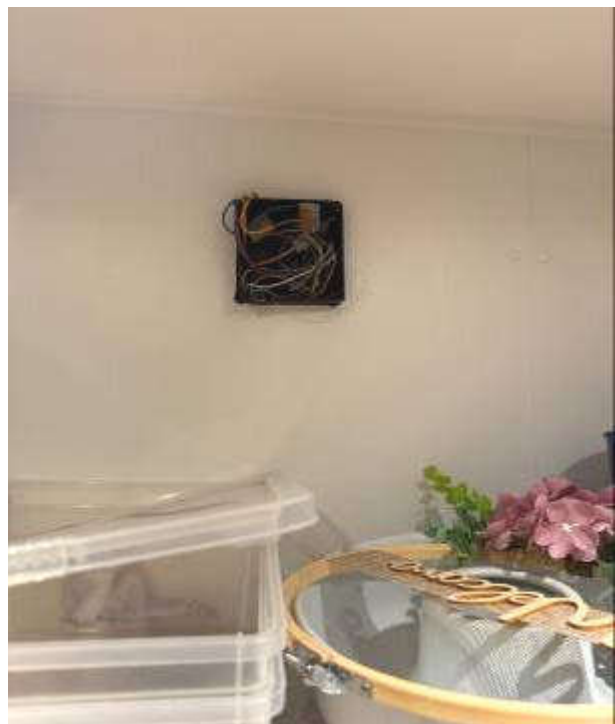
Im Vorraum und im Badezimmer sind am Boden quadratische schwarz und hellgrau gemusterte Fliesen in Schachbrettmuster verlegt. Die Fliesenspiegel an den Wänden fehlen. Durch einen Durchgang gelangt man vom Vorraum in das Bad. Seitlich des Durchganges ist der Wandbereich mit weißen Paneelen verkleidet, der restliche Wandbereich ist verputzt und gemalt, ebenfalls die Decke. In die Decke sind Spots eingelassen. Im Vorraum stehen auch zwei Kästen. Teilweise fehlt bei den Elektrodosen die Abdeckung. In die Decke sind ein Lüftungsauslass und Spots eingebaut und besteht ein Auslass von einem Elektroschlauch.

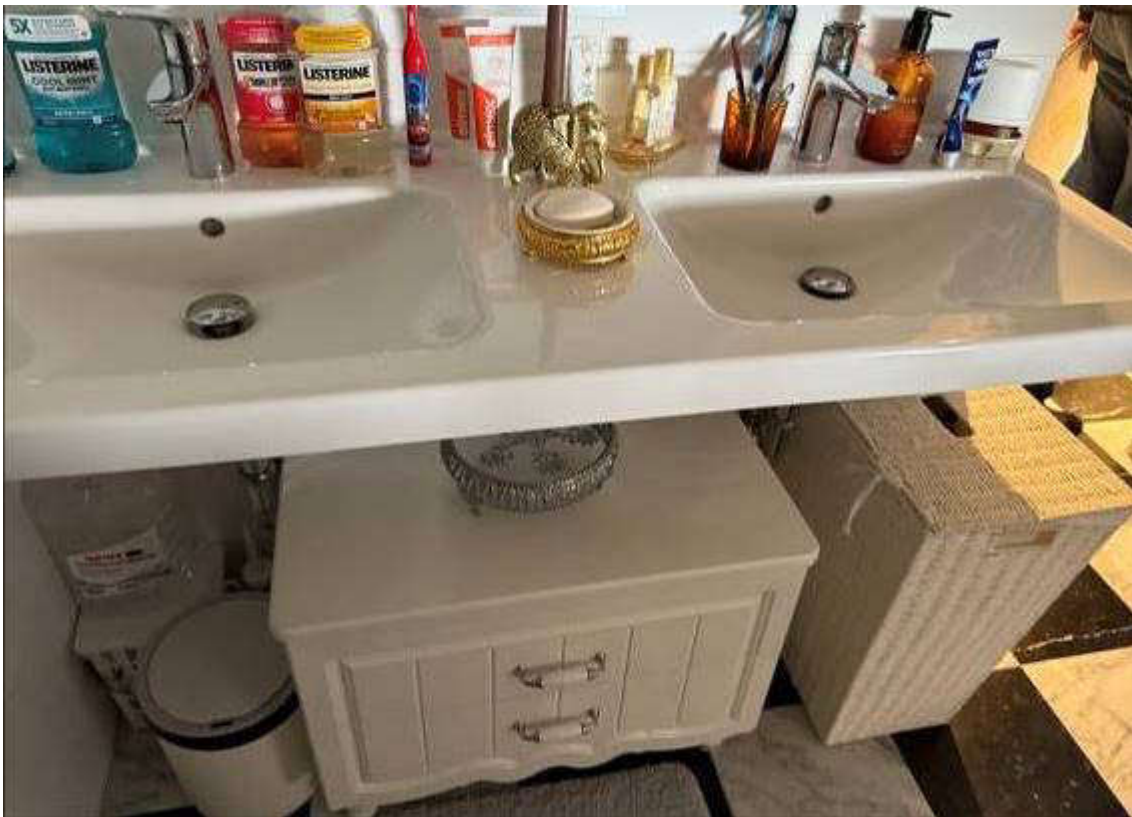
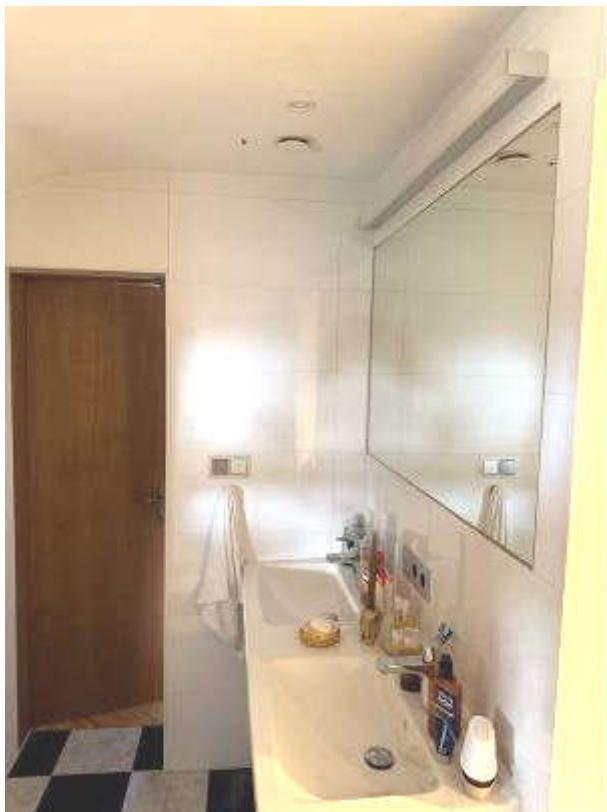
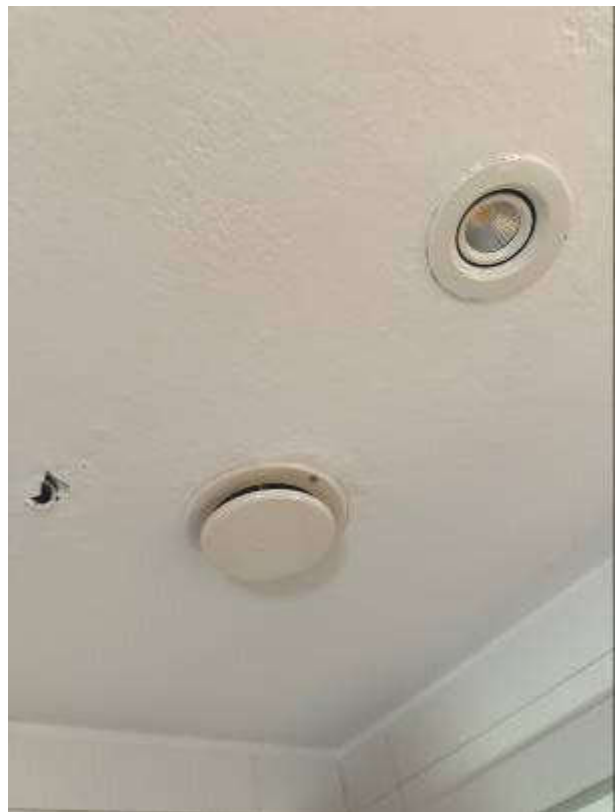
Im Bad ist rechts nach dem offenen Durchgang ein Doppelwaschbecken mit einem großen Spiegel oberhalb eingebaut und einem darüber montierten Neonlichtbalken. Die Wände sind in diesem Bereich mit großformatigen weißen Fliesen verkleidet.

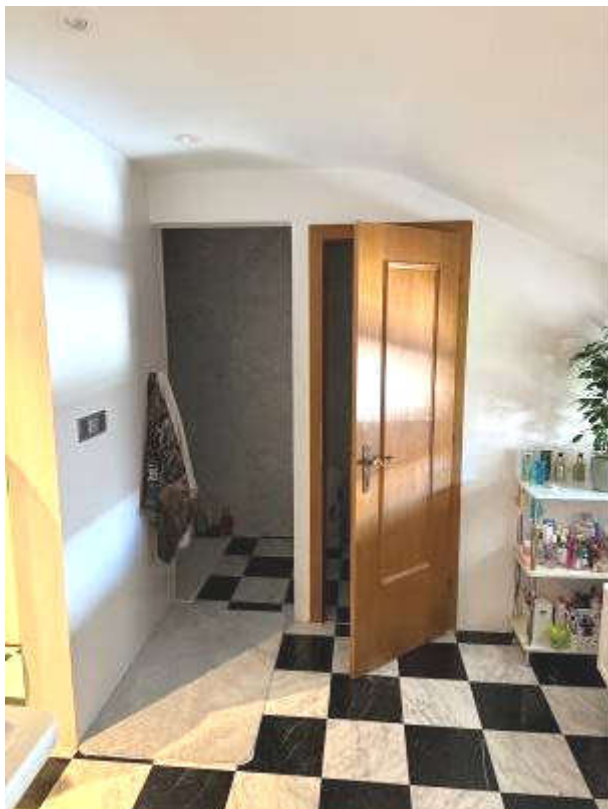
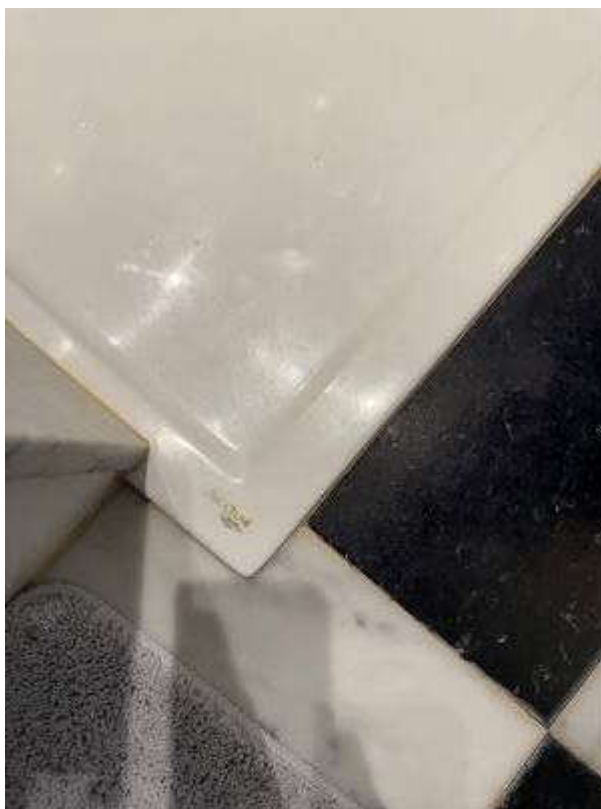
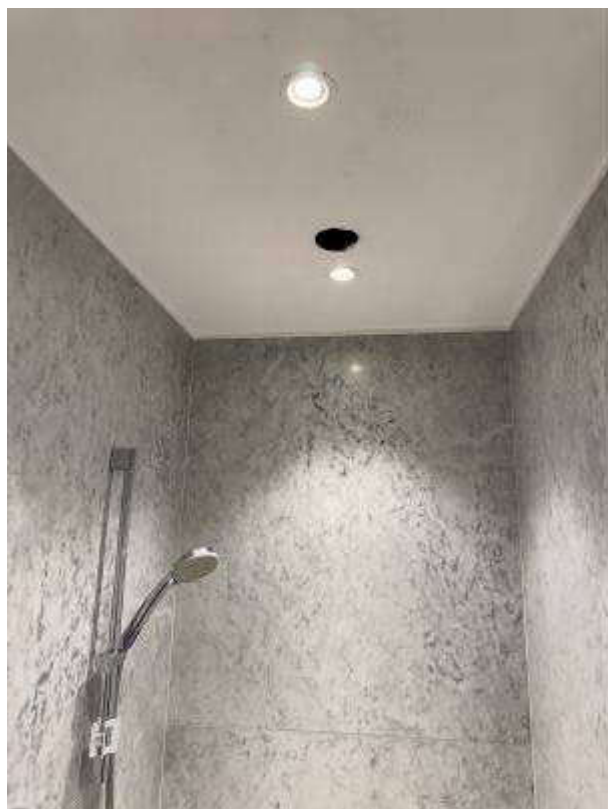
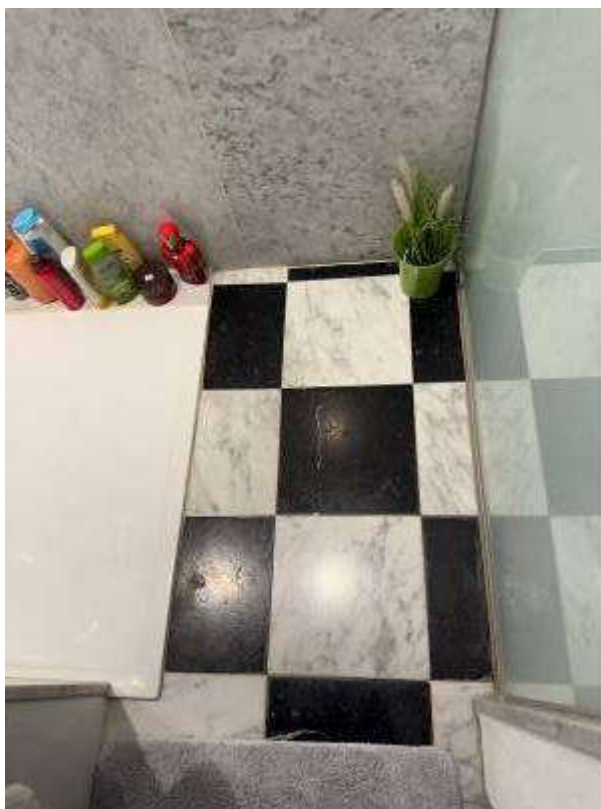
Vom Bad gelangt man nordseitig durch einen offenen Durchgang in die Dusche, deren Wände mit großformatigen Marmorfliesen verkleidet wurden, die

Decke ist verputzt und gemalt und es wurden Spots eingebaut. Weiters besteht in der Rigipsdecke ein offenes Loch. An der Wand ist eine Duschstange mit Einhebelmischer und Handbrause montiert. Im Bereich der Duschtasse und der anschließenden Verfließung sind verschiedenste Schimmelbildungen feststellbar. Zum nordseitig angrenzenden WC besteht eine blickdichte, raumhohe Glasscheibe.

- Holzbauteile außen (Balkon, Fenster- und Türrahmen): deutlich abgewittert, mit Sanierungsbedarf hinsichtlich Anstrich und partieller Holzinstandsetzung. Austausch der alten Holzverbundfenster
- Sanitärbereiche: Schimmelbildungen in Duschen, teilweiser Mischzustand von alter und neuer Verfliesung, verschmutzte bzw. beschädigte Sanitärobjekte (WC, Lüfterabdeckungen, fehlende Klobrille) erfordern Reinigung, Instandsetzung bzw. Sanierung und Modernisierung.
- Innenoberflächen: Rissbildungen im Verputz, abgenutzte Bodenbereiche und stark abgenutzte Innentüren erfordern Investitionen für die Oberflächensanierung.
- Haustechnik: Alte Rippenradiatoren und sichtbare, alte Elektroinstallationen (freiliegende Leitungen, alte Schalter/Leitungen, fehlende FI-Schalter) erfordern mittel- bis langfristig eine Modernisierung, um dem heutigen Standard zu entsprechen.

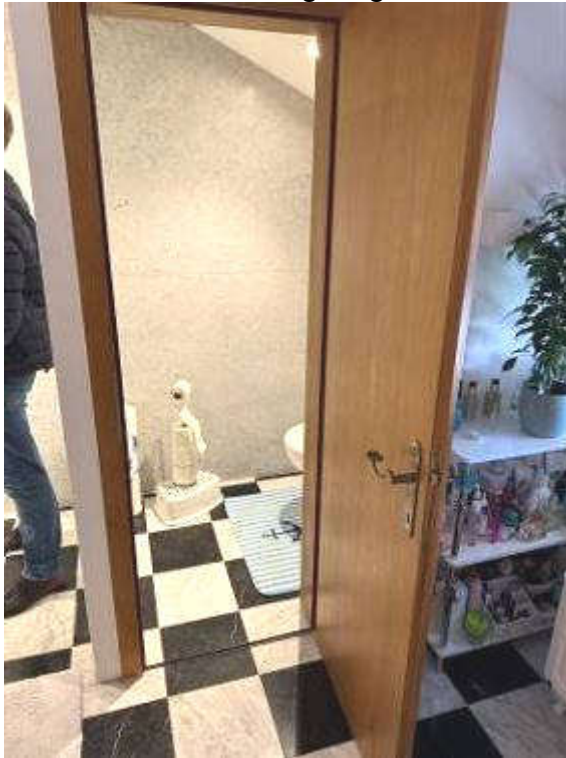
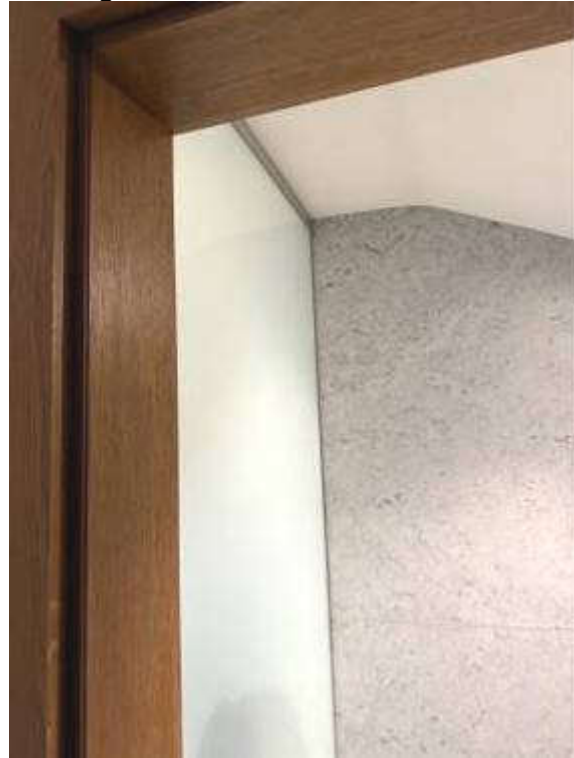
Vom Bad gelangt man nordseitig in das WC, das zum Bad mit einer alten Futterstocktür mit furniertem Türblatt mit Posthornrücken abgeschlossen ist. Die Bodenverfliesung ist gleich wie im Bad ausgeführt.

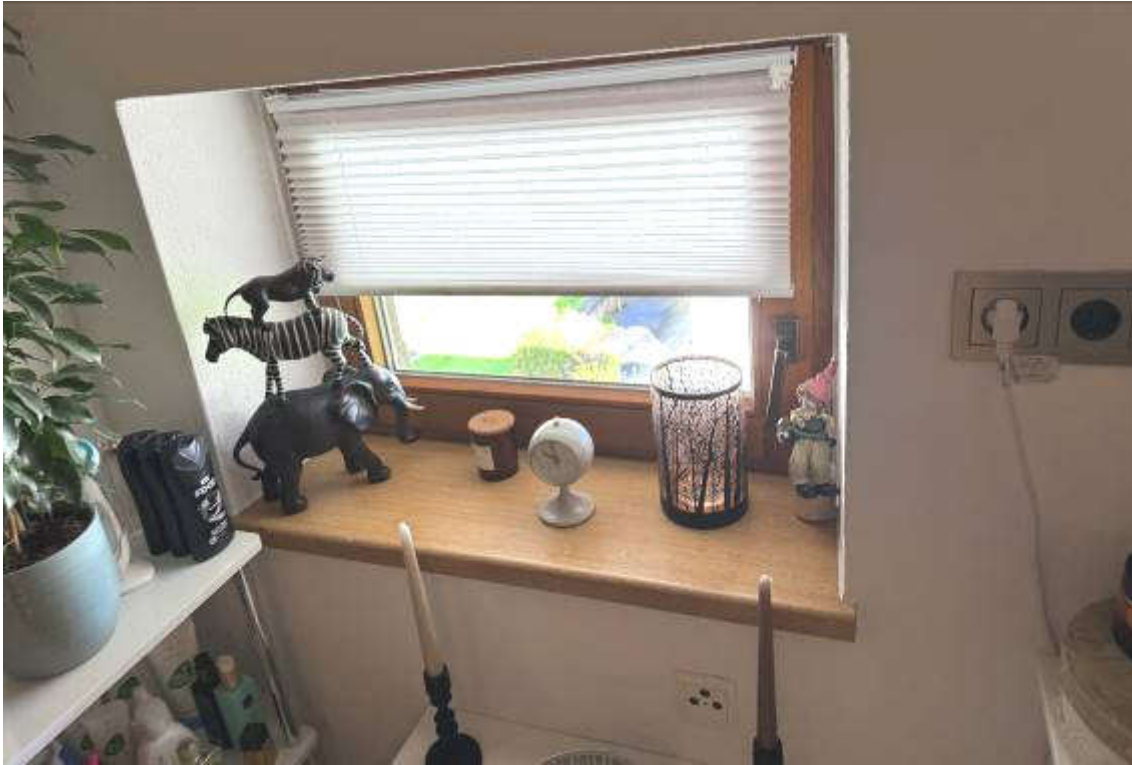
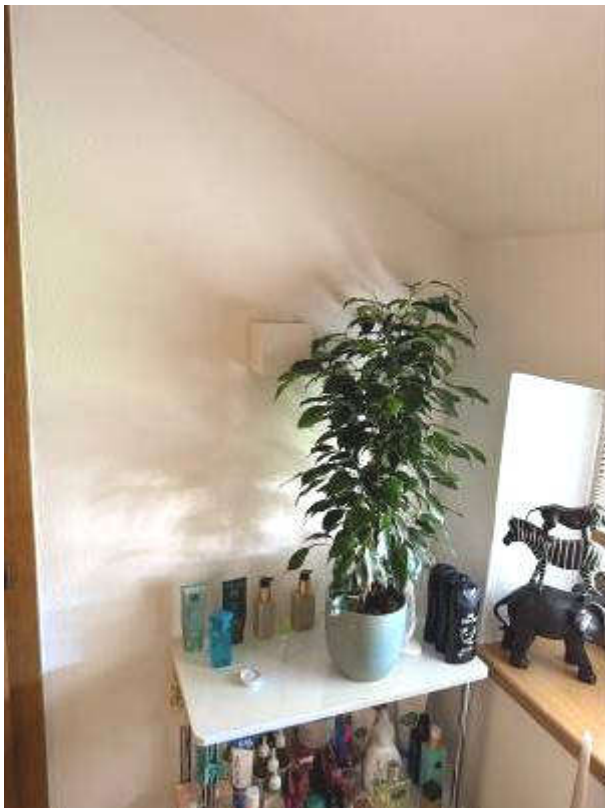
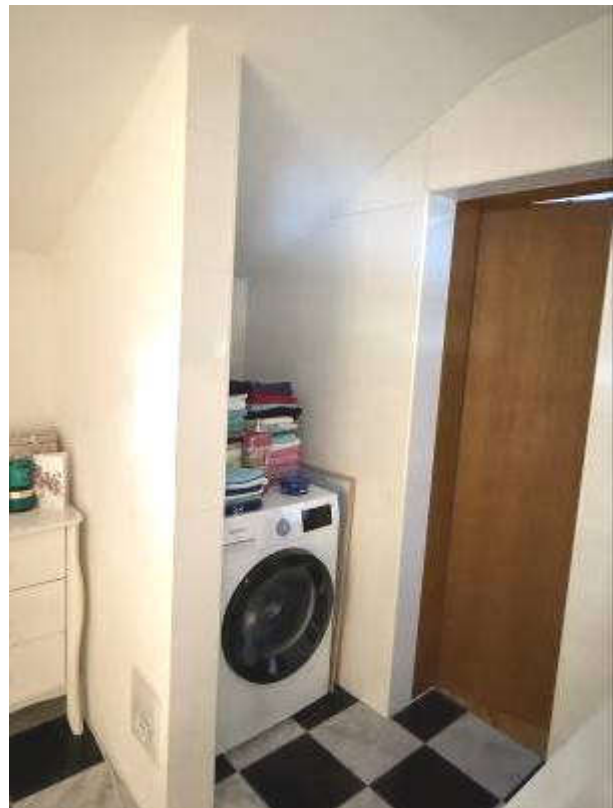
In die nordseitige Außenwand ist im Bad etwas unterhalb der Dachschräge ein kleines Fenster mit einer kunststoffbeschichteten Fensterbank eingebaut. Anschließend besteht eine Nische, deren Wände bis zur Decke verflies sind. Die Rigipsdecke ist verputzt und gemalt. In dieser Nische steht die Waschmaschine.

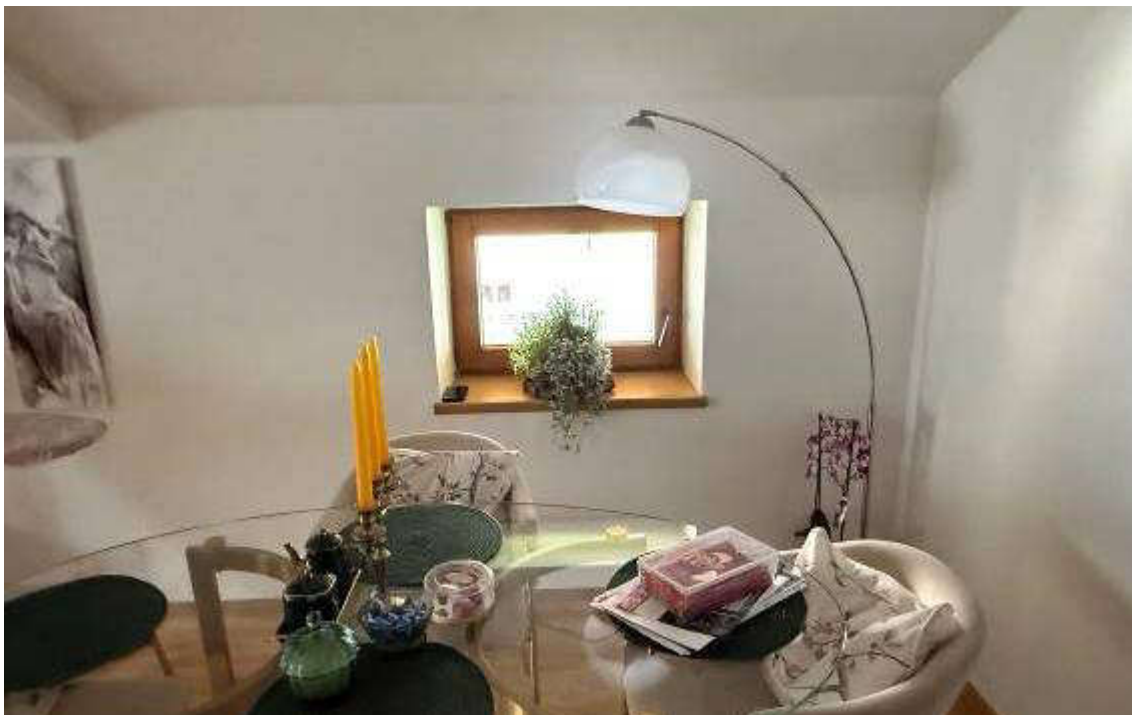
Unterhalb des südseitigen Fensters besteht eine kunststoffbeschichtete Fensterbank. Unterhalb der Steinfensterbank des ostseitigen Fensters ist ein Rippenheizkörper an der Wand installiert. Die Wände und Decke sind verputzt und gemalt, ein Wandbereich ist im unteren Bereich mit Holzgitterstäben verkleidet. In der Rigipsdecke bestehen offene Lichtauslässe ohne eingesetzte Beleuchtungskörper. Ebenfalls bestehen wiederum Elektrodosen ohne Abdeckungen.

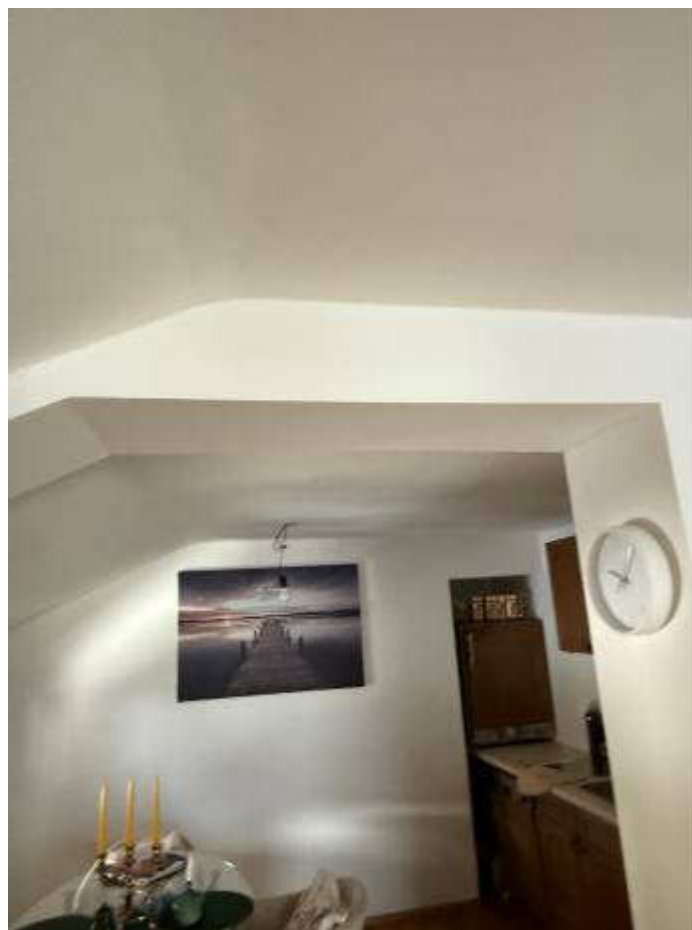
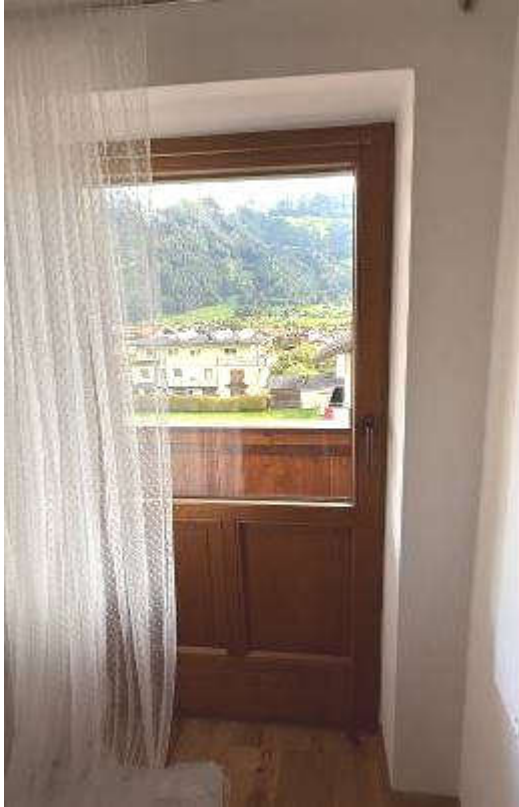
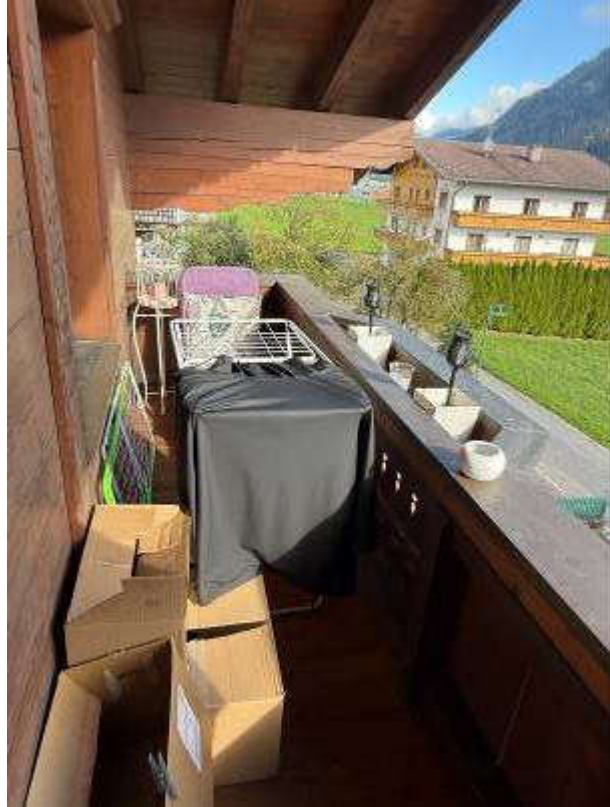
Ostseitig gelangt man vom Flur durch eine Tür mit Glaseinsatz im oberen Bereich und unterhalb mit zwei Holzfüllungen auf den vorgelagerten Balkon, der vom Vordach des Hauses zur Gänze überragt wird. Im Außenbereich ist die

Holztür abgenutzt. Der Balkon ist der Wohnung nur auf der Ostseite vorgelagert und hat einen Holzboden und eine Holzbrüstung, die mit einem Abdeckbrett abgeschlossen ist. Das Abdeckbrett und die außen an die Brüstung aufgesetzten Blumenkästen sind mit Kupferblech abgedeckt. Der rückwärtige Wandbereich ist bis zum Dach mit Holz verschalt. Die Tür und die Fenster sind mit geschnitzten Brettern eingefasst, auf die oben ein vorspringendes Profilholz aufgesetzt ist.

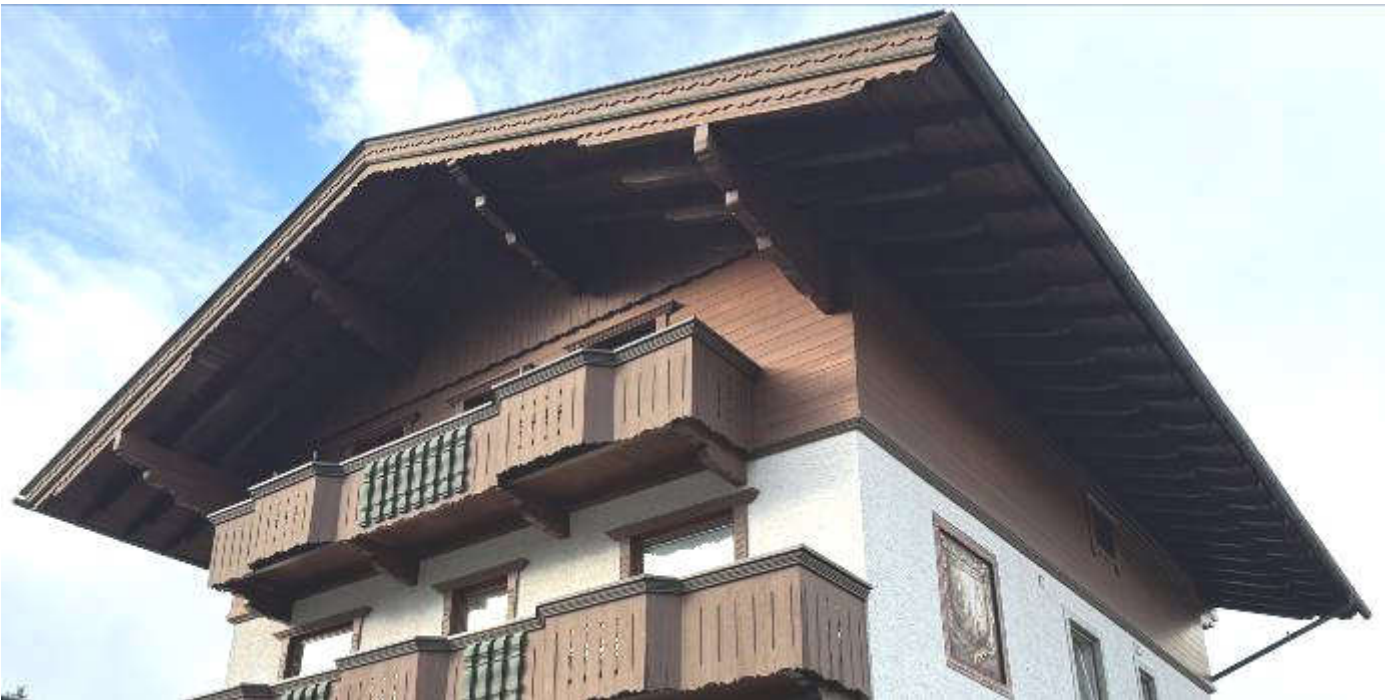
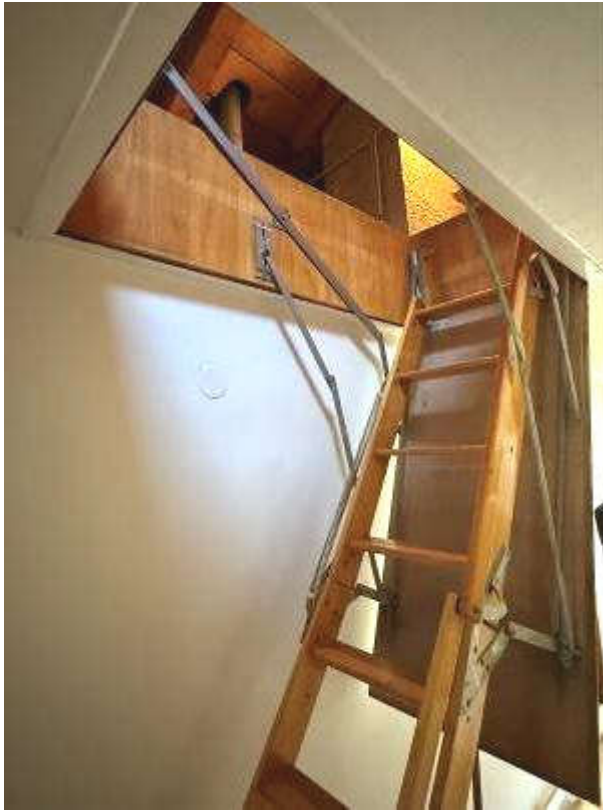
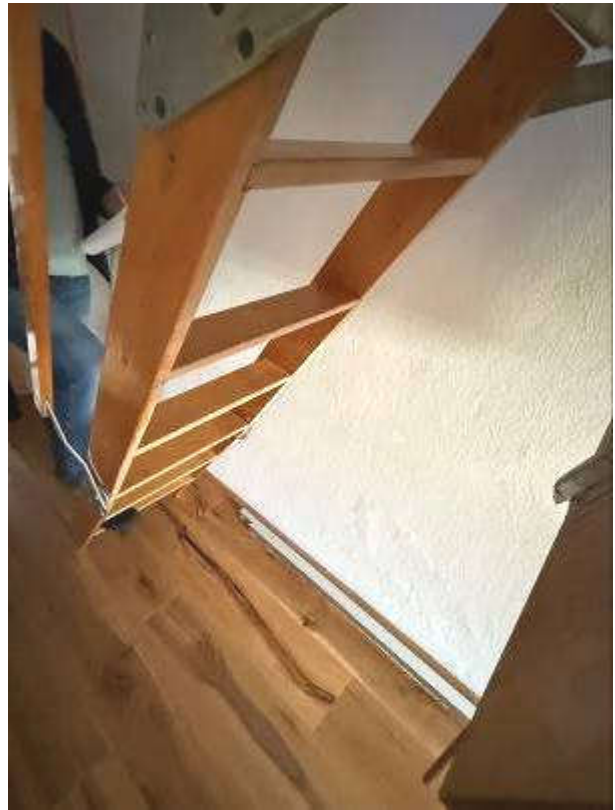
Vom Flur gelangt man über eine herunterklappbare Holzterrasse in den Dachboden, in dem am Boden Heraklithplatten verlegt sind, die teilweise kaputt sind. Weil am Dachboden verschiedenste Sachen gelagert sind, konnte nicht festgestellt werden, wie der Boden aufgebaut ist. Der Holzdachstuhl ist innen aufgeschalt. In die nordseitige Dachhälfte ist ein kleines Dachfenster eingebaut. Im Dachboden ist ein Beleuchtungskörper montiert. Verschiedenste Leitungen sind Aufputz verlegt. In diesem Bereich befinden sich auch die Zulei-

tungen von der Satellitenanlage. Vom Dachfenster ist das Dach einsehbar. Dieses ist mit Kupferblech eingedeckt und hat aufgesetzte querlaufende Stangen. Auch die Einfassungen der Abluftrohre und der Kamine erfolgte mit Kupferblech.

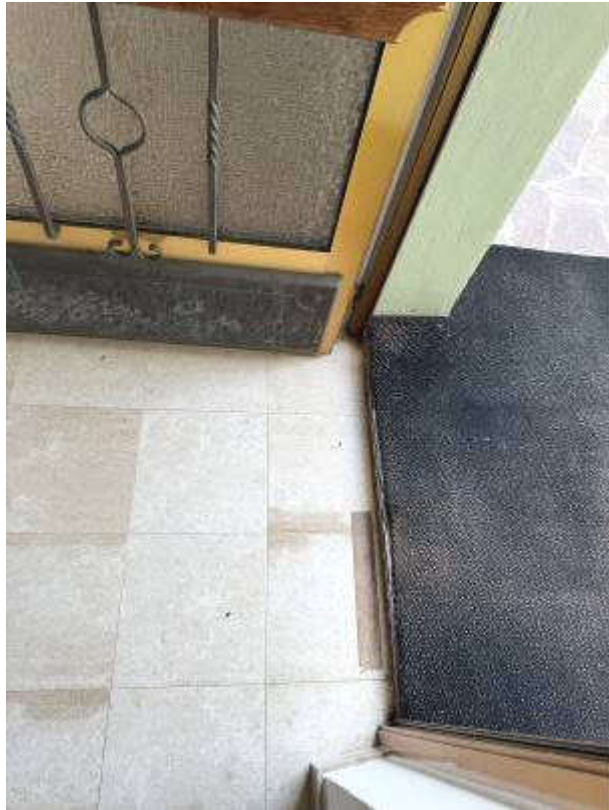
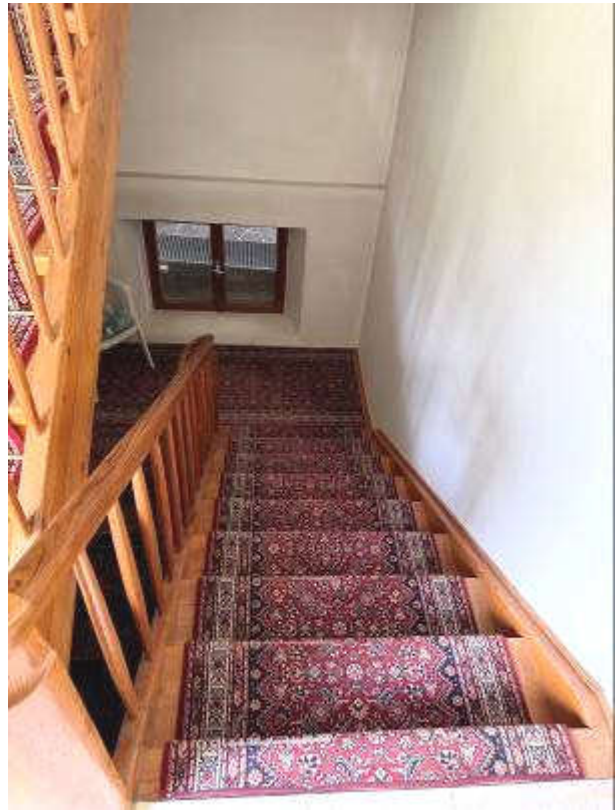
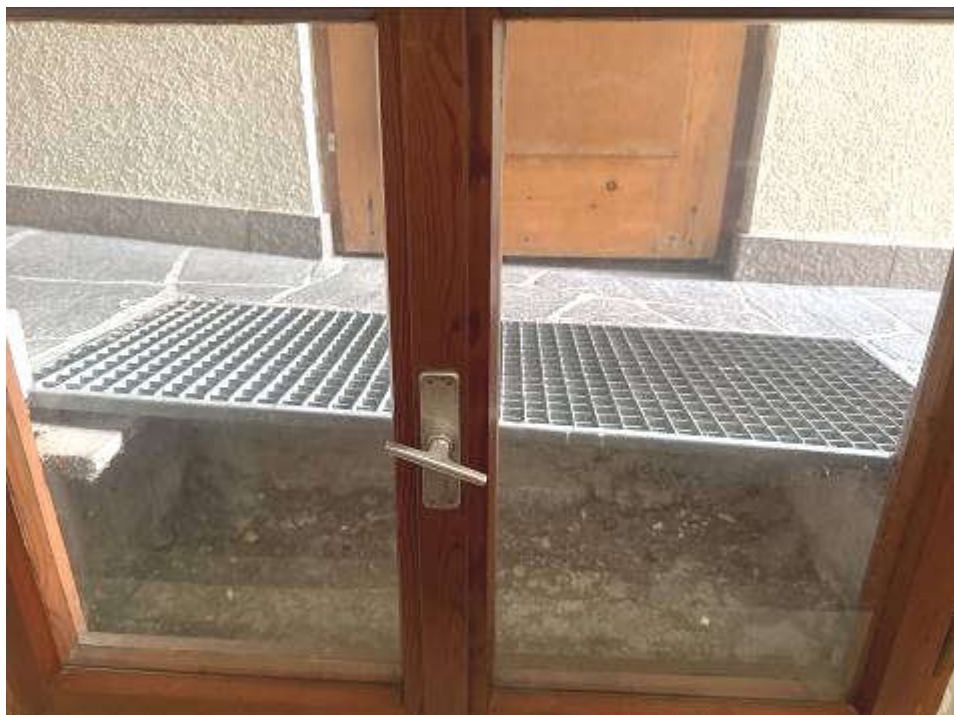
Nach der Hauseingangstür gelangt man vom Erdgeschoßpodest des Stiegenhauses über die Stiege in das Kellergeschoß. Der Boden des Eingangsbereiches ist gefliest, die Wände und Decke sind verputzt und gemalt. Über die Holzstiege mit seitlichem Holzgeländer mit Holzhandlauf gelangt man auf halber Höhe zu einem Podest und über die daran anschließende Stiege zum Gang im Kellergeschoß. Auf dem Protestbereich ist in die nordseitige Außenwand ein Holzverbundfenster mit zwei einfachen Glasscheiben eingebaut, das ungefähr zur Hälfte oberhalb des Niveaus des Zugangsweges zur Haustüre liegt.

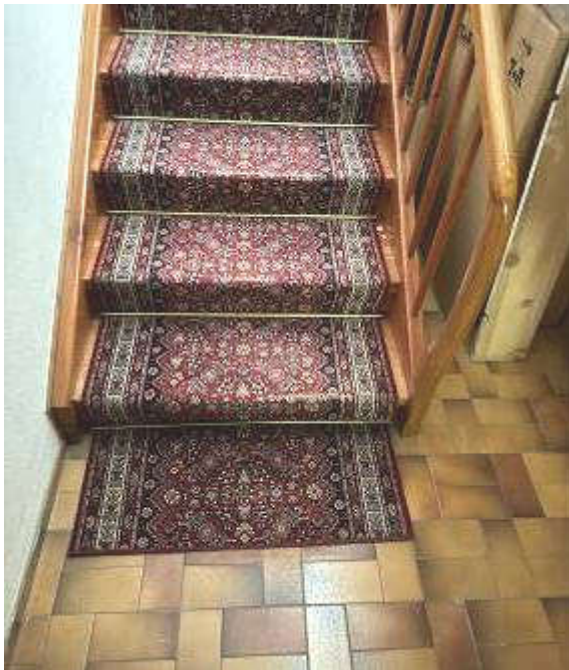
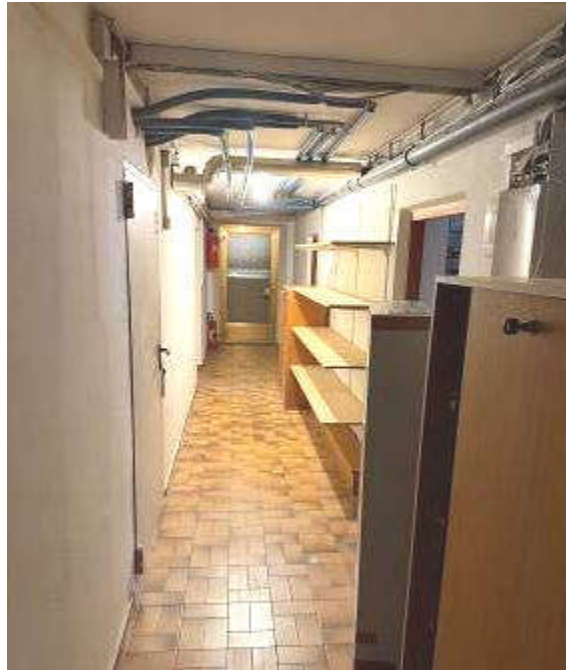
Nach der Stiege gelangt man zum allgemeinen Gang, von dem aus die den beiden bewertungsgegenständlichen Wohnungen zugeordneten Kellerräume zugebar sind und auch der Zugang zum Heizraum erfolgt. Der Boden im Gang ist gefliest, die Wände und Decke sind verputzt und gemalt. An der Decke und im oberen Wandbereich verlaufen Aufputz verlegt verschiedenste Leitungen, Rohre und Kabelkanäle.

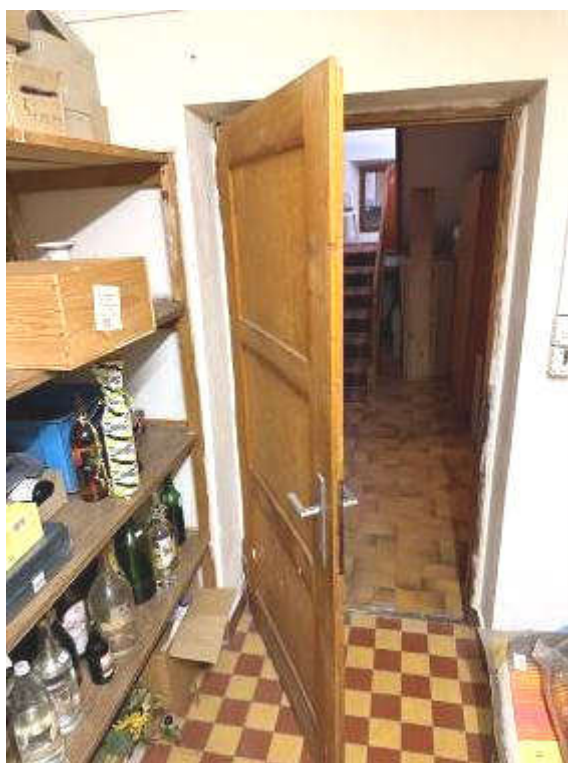
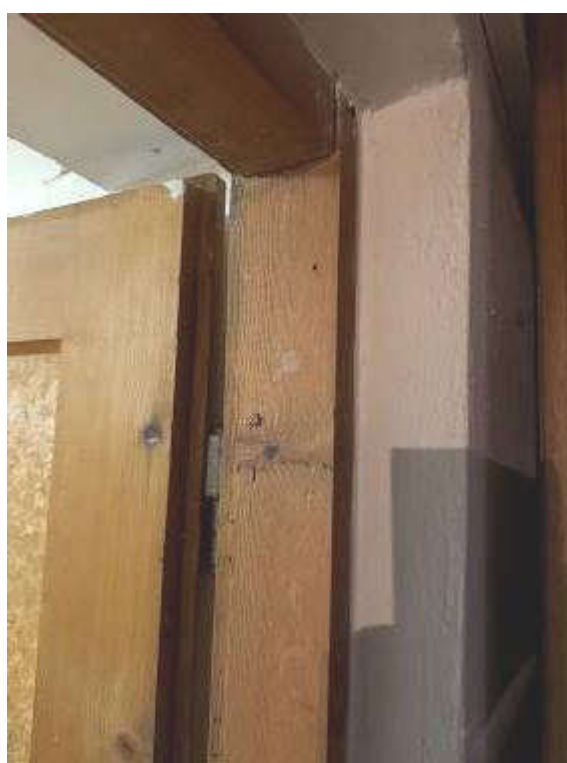
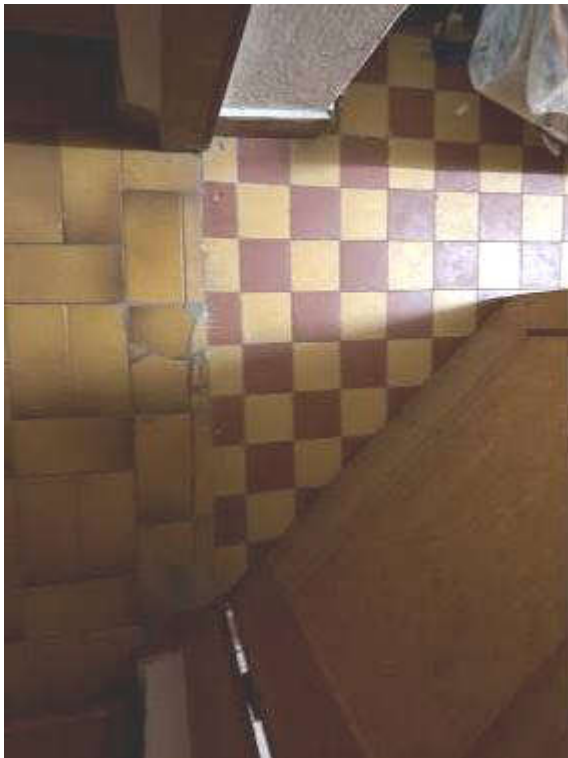
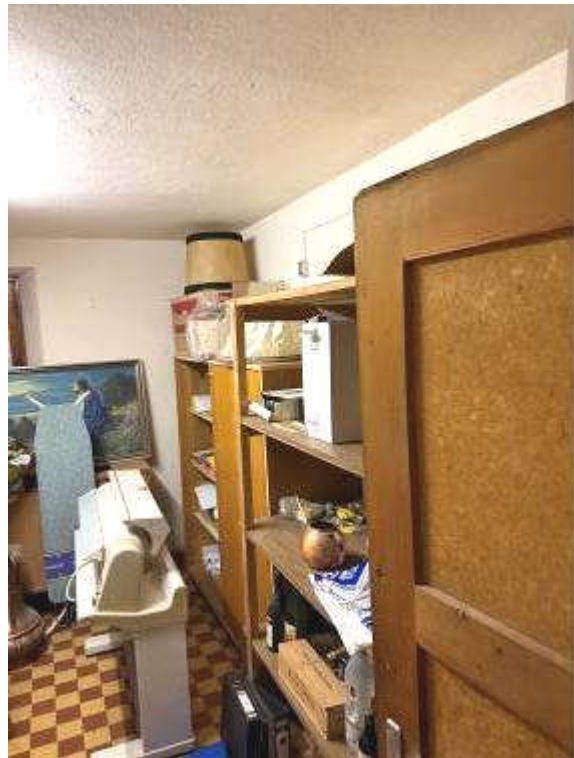
Gegenüberliegend vom Stiegenhaus gelangt man in den Kellerraum, der als Lager der Wohnung Top 2 zugeordnet ist. Der Raum ist mit einem Holzpfortentürstock mit einem Türblatt mit Holzrahmen und eingesetzten Füllungen aus Spanplatten zum Gang abgeschlossen. Vor der Tür sind etliche Fliesen im Gang gesprungen bzw. beschädigt.

Der Boden ist mit quadratischen zweifarbigen Fliesen verflies. Die Wände und Decke sind verputzt und gemalt. An der Decke ist eine Neonröhre aufgesetzt. Die Elektroleitungen sind alt und Aufputz verlegt. Südseitig ist ein Holzfenster mit Einfachverglasungen und alten Beschlägen zum außen anliegenden betonierten Kellerschacht eingebaut.

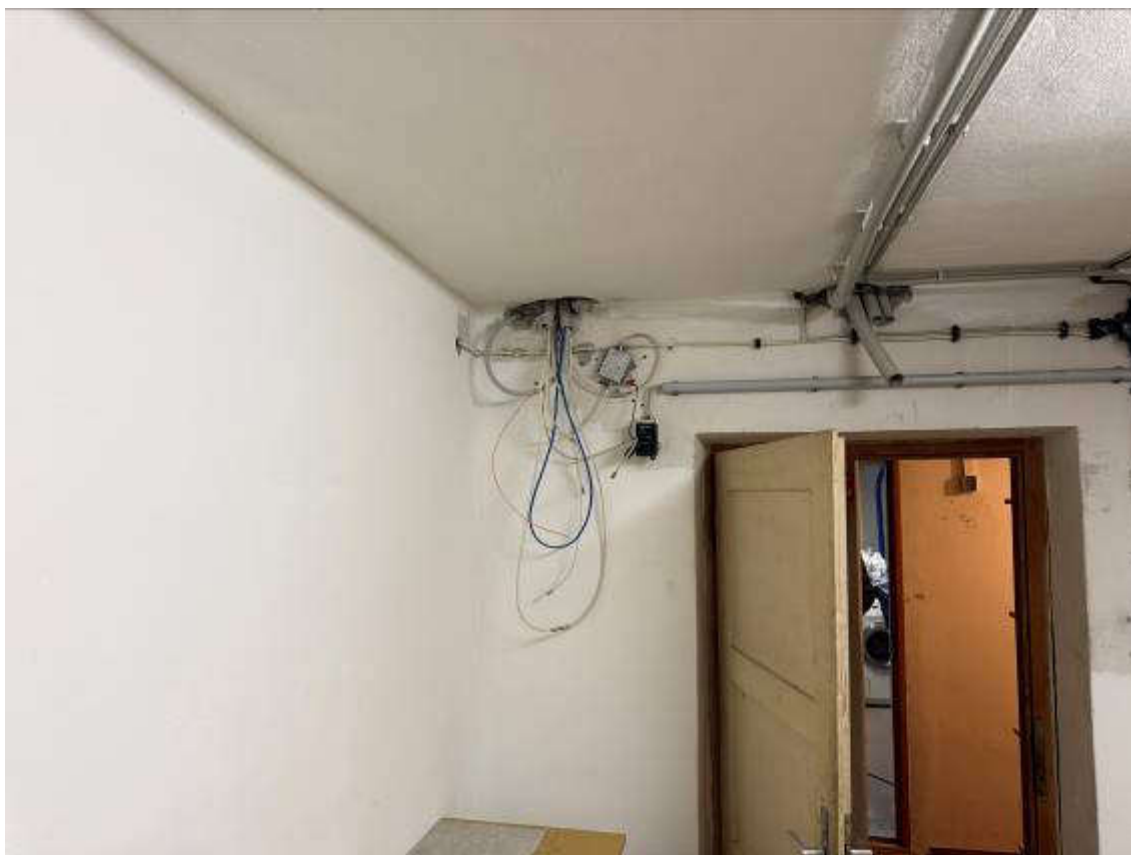
An den Kellerraum der Wohnung Top 2 schließt ostseitig der der Wohnung Top 3 zugeordnete Kellerraum an, der ebenfalls vom allgemeinen Gang zugängbar ist. Abgeschlossen ist dieser mit einem alten Türblatt mit Füllungen, das in einen Pfostentürstock eingebaut ist. Das gemalte Türblatt ist an verschiedensten Stellen beschädigt und sehr verschmutzt.
