# GUTACHTEN

# VERKEHRSWERTE

## EZ 85 GRUNDBUCH 87115 RIED

**LIEGENSCHAFT**  
**EZ 85 GRUNDBUCH 87115 RIED**  
**TOP 2 (WOHNUNG), TOP 3 (WOHNUNG) TOP 5 (GARAGE), TOP 6**  
**(KFZ-FREISTELLPLATZ) UND TOP 13 (KFZ-FREISTELLPLATZ)**

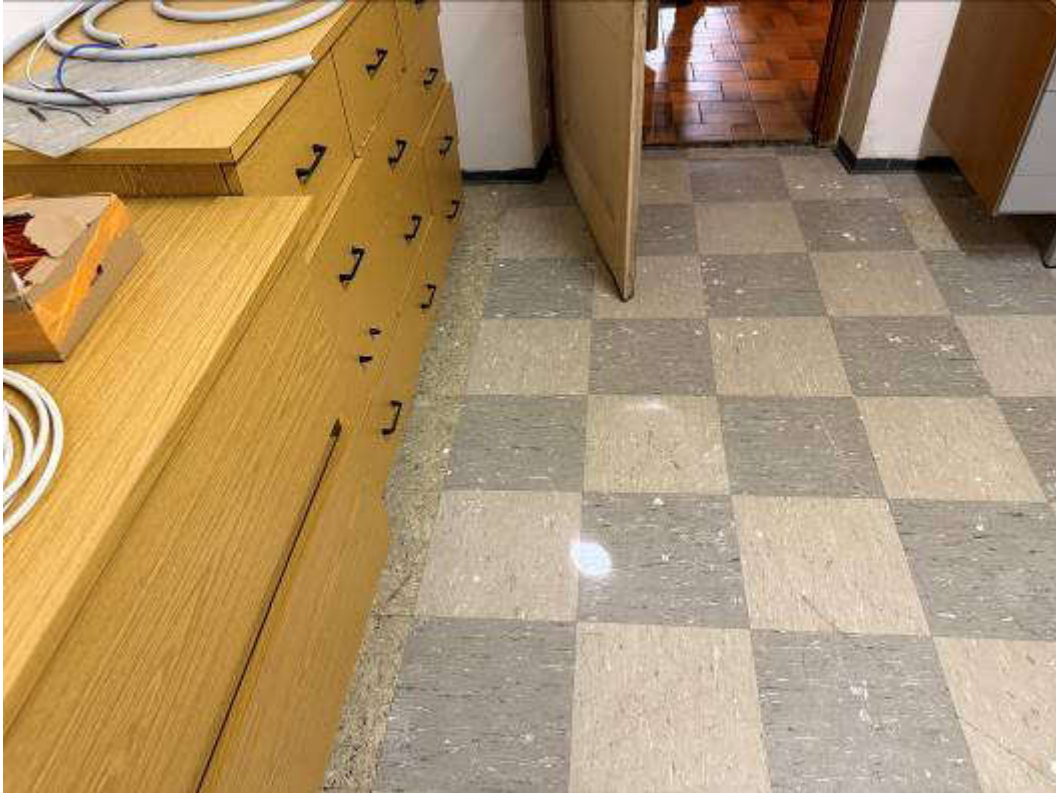
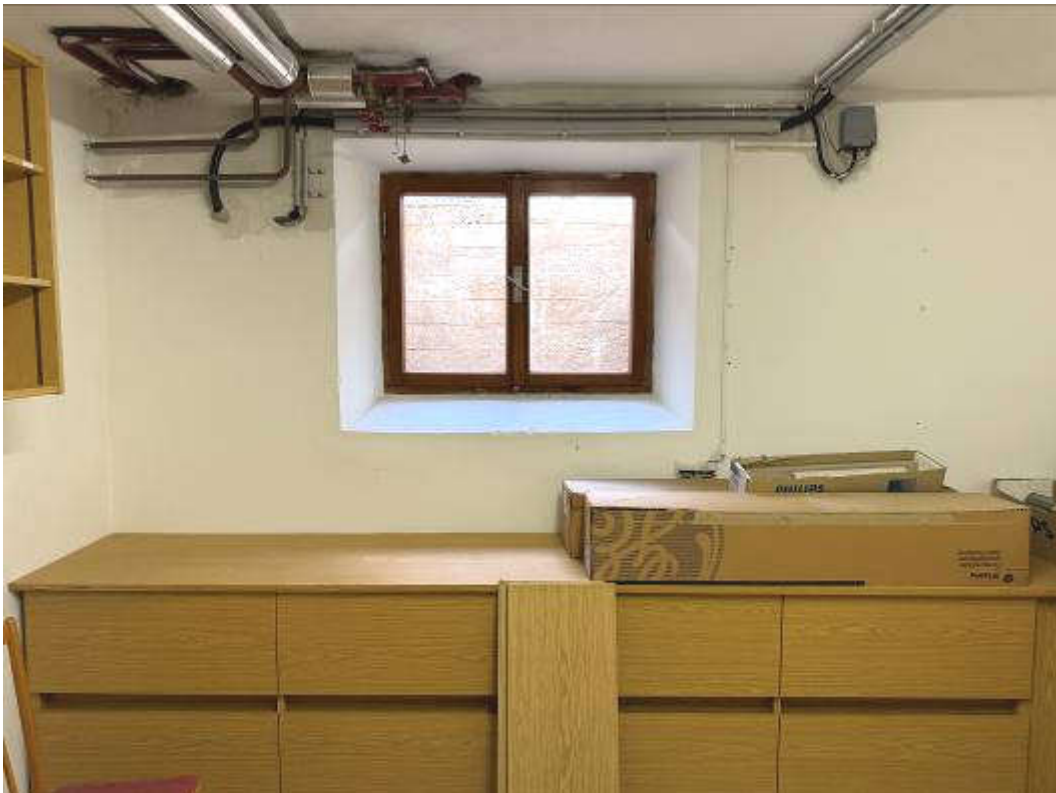
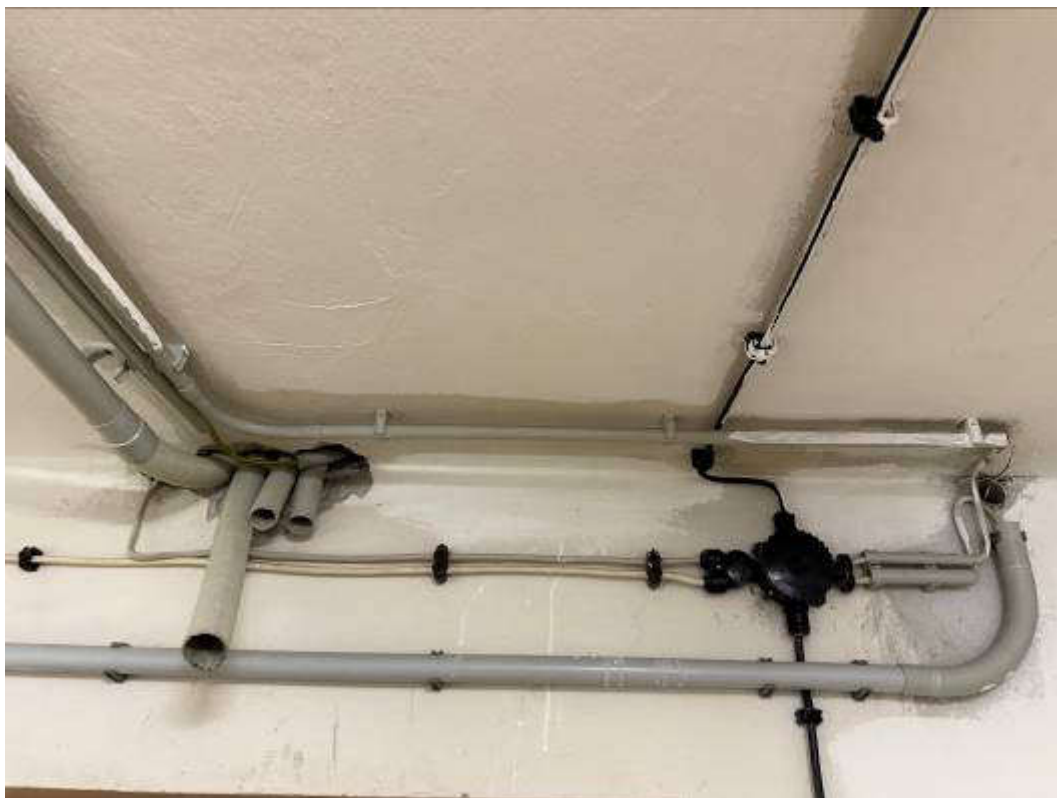
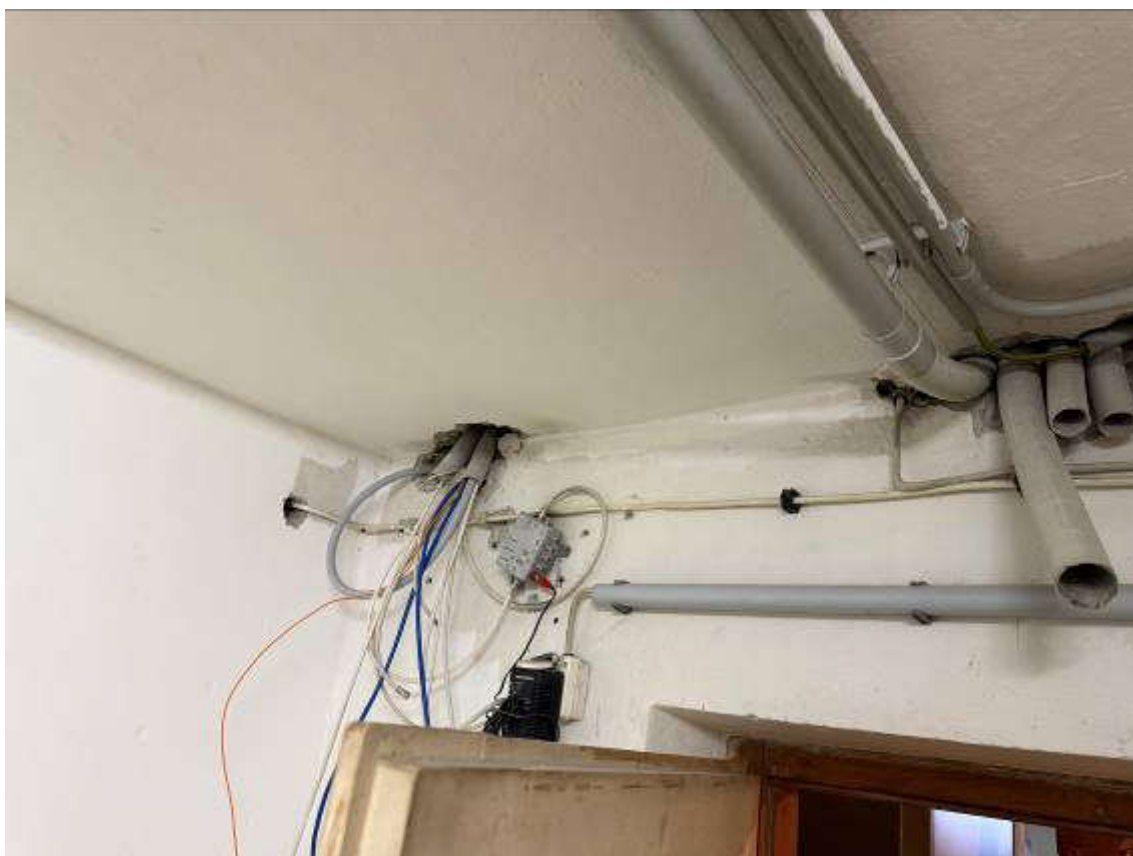
Am Boden sind PVC-Fliesen verlegt. Die Wände und die Decke sind verputzt und gemalt. An der Decke ist ein Neonbalken montiert. Südseitig ist ein Kellerschachtfenster eingebaut, das gleich ausgeführt ist, wie das vom Keller der Wohnung Top 2. Verschiedenste Leitungen, wie z.B. Heiz-, Elektro- bzw. Telefonleitungen und an der Nordwand auch Leitungen von der Satanlage. In diesem Bereich bestehen auch Durchbrüche, die nicht verschlossen bzw. verputzt wurden und verlaufen auch alte Elektroleitungen.

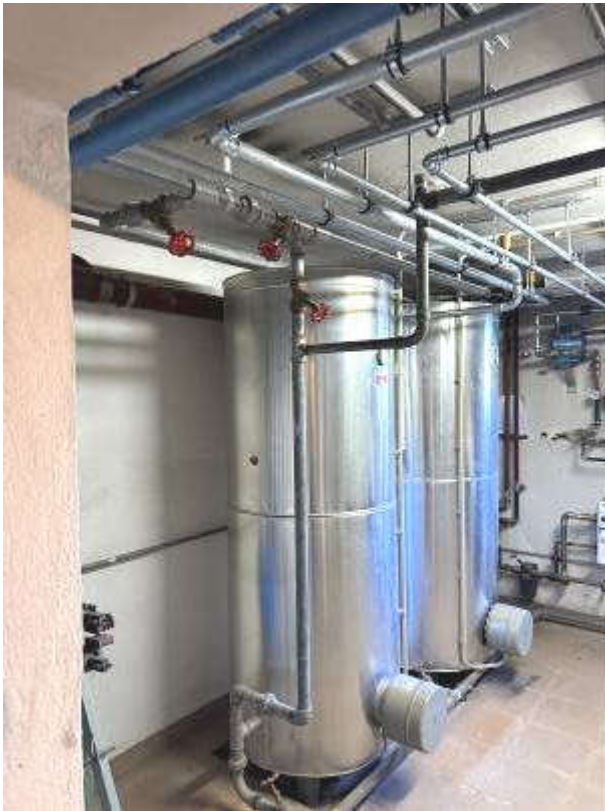
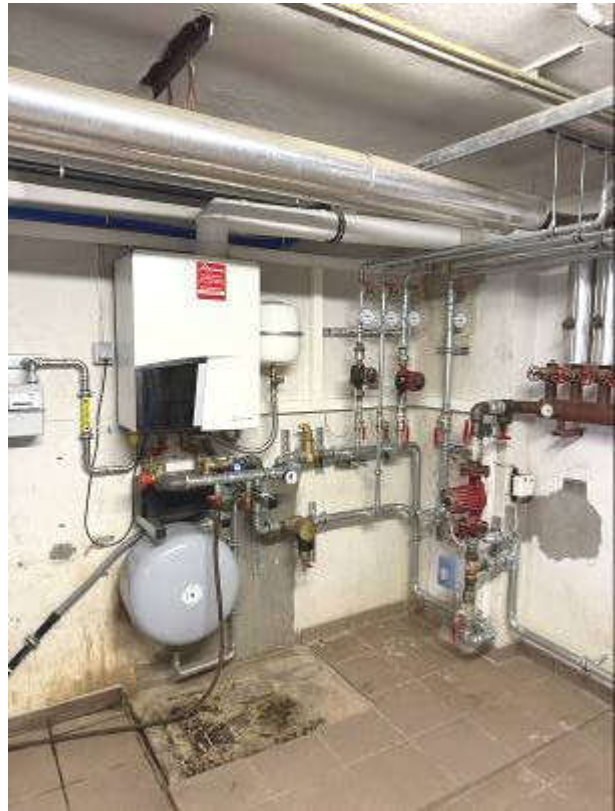
Gegenüberliegend vom Keller der Wohnung Top 3 gelangt durch eine Kellertüre in den nordseitig vom Gang anschließenden Heizraum. In diesem ist ein Fliesenboden verlegt, der an verschiedenen Stellen beschädigt ist bzw. nicht mit Fliesen ausgelegte Bereiche bestehen. In diesem ist die Gastherme der Fa. Heizbösch an der Ostwand eingebaut. Weiters ist eine Gaszuleitung mit einem Gaszähler montiert und es stehen auch zwei Boiler für die Warmwas-

seraufbereitung im Heizraum. Laut Mitteilung ist derzeit lediglich der linke Boiler eingeschaltet, der rechte ist außer Betrieb.

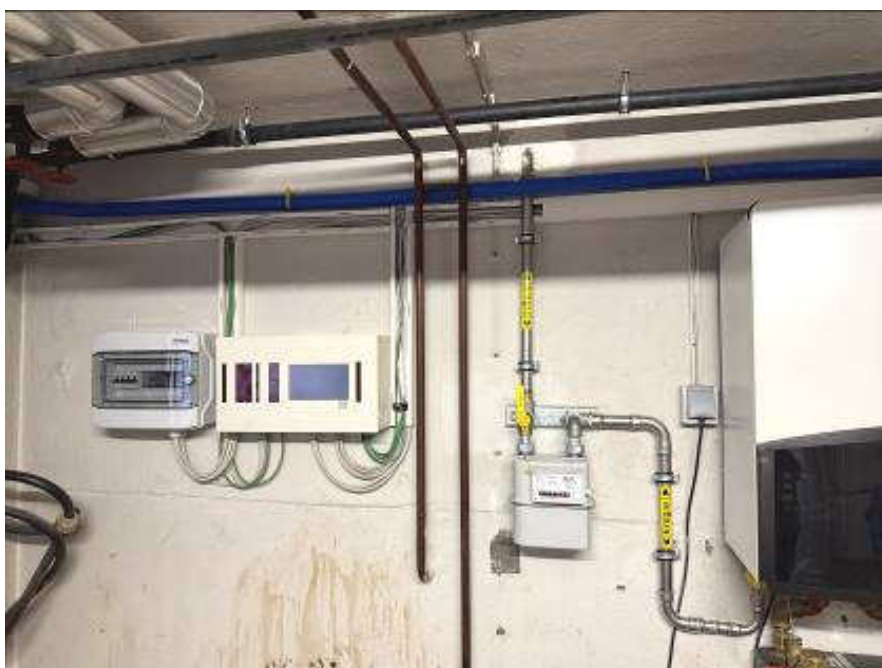
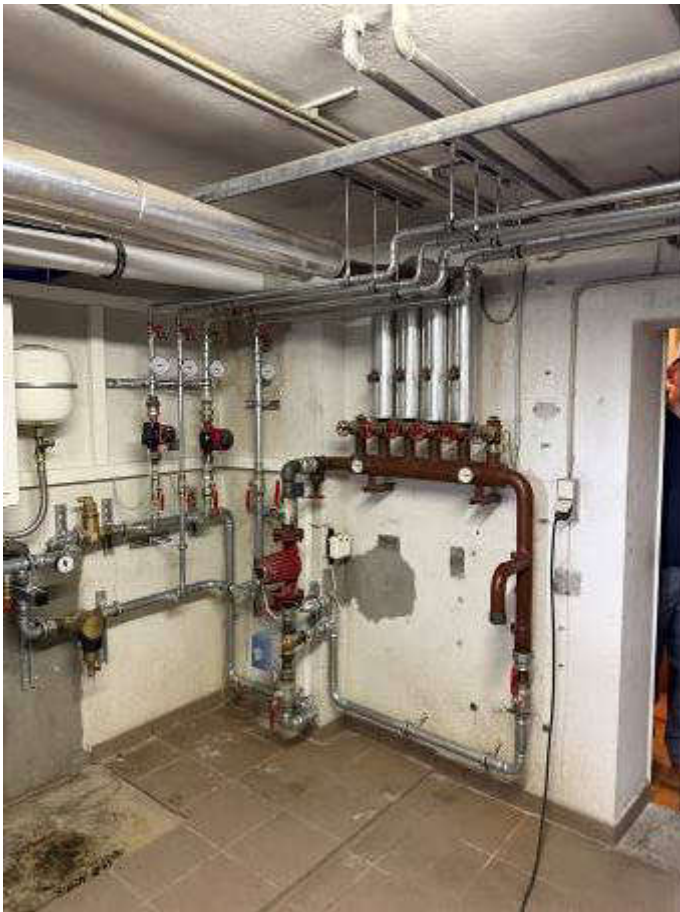
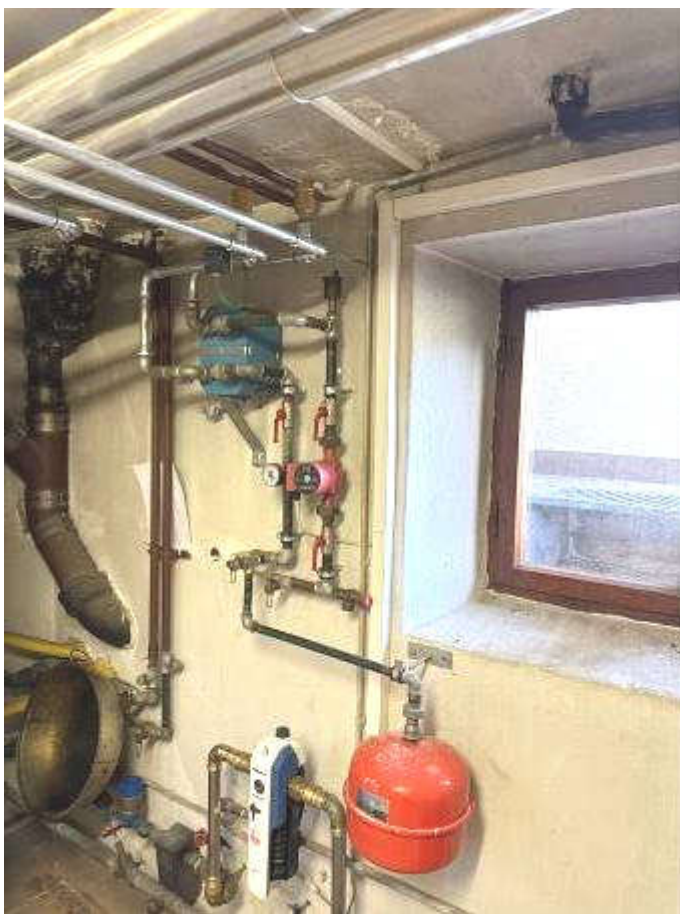
Weiters verlaufen an den Wänden und an der Decke verschiedenste Leitungen mit eingebauten Pumpen und anderen technischen Einrichtungen für den Betrieb der Heizung und der Warmwasseraufbereitung. Der Großteil der Leitungen ist nicht isoliert. An der Nordwand besteht auch die Wasserstation mit der Wasseruhr und ist ein Ausgleichsgefäß installiert. In die nordseitige Wand ist auch ein altes Holzfenster mit Einfachverglasungen eingebaut, an das im Außenbereich oberhalb des Kellerschachtes der Zugangsweg zur Hauseingangstüre anschließt.

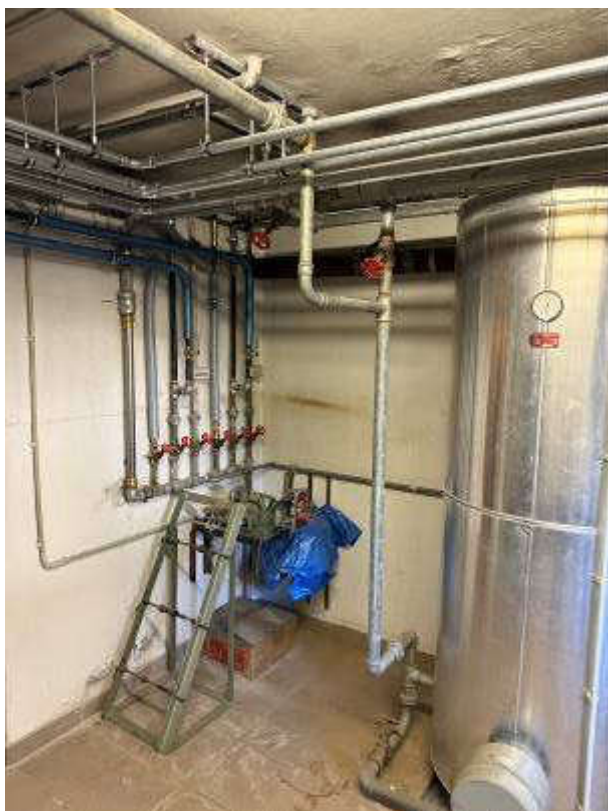
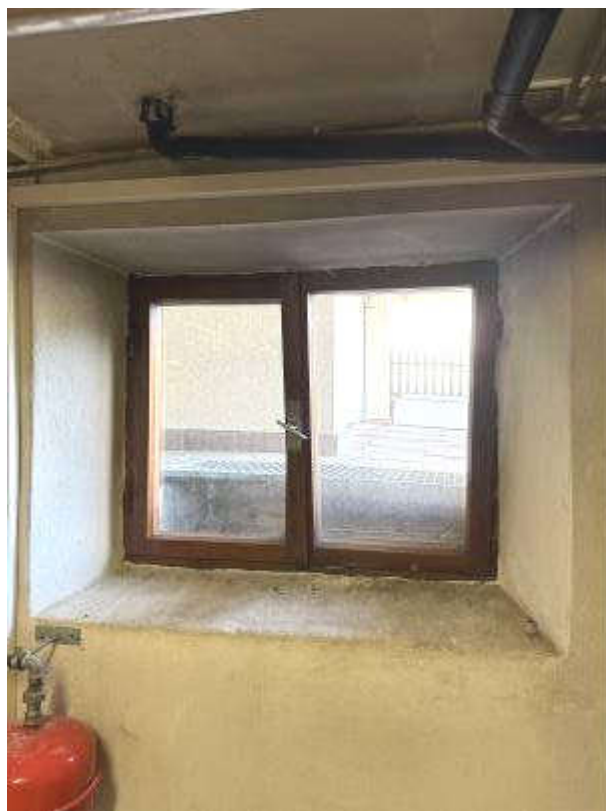
Seitlich des Fensters besteht am Boden ein Schachtbereich der mit Holz abgedeckt ist und aus dem eine Leitung herausführt. Verschiedene Bereiche des Heizraumes sind verschmutzt und mangelhaft instandgehalten. An Wandbereichen sind Feuchtigkeitsstellen zu sehen und bestehen Farbabplatzungen.

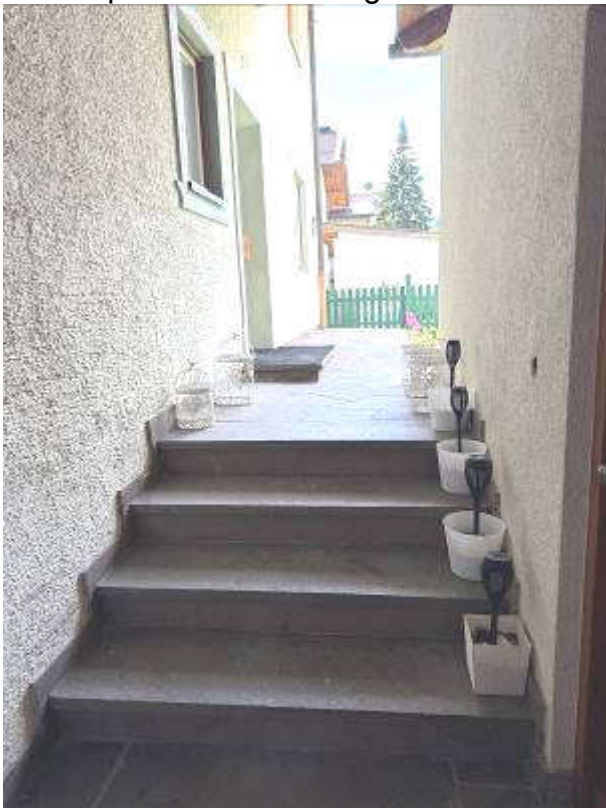
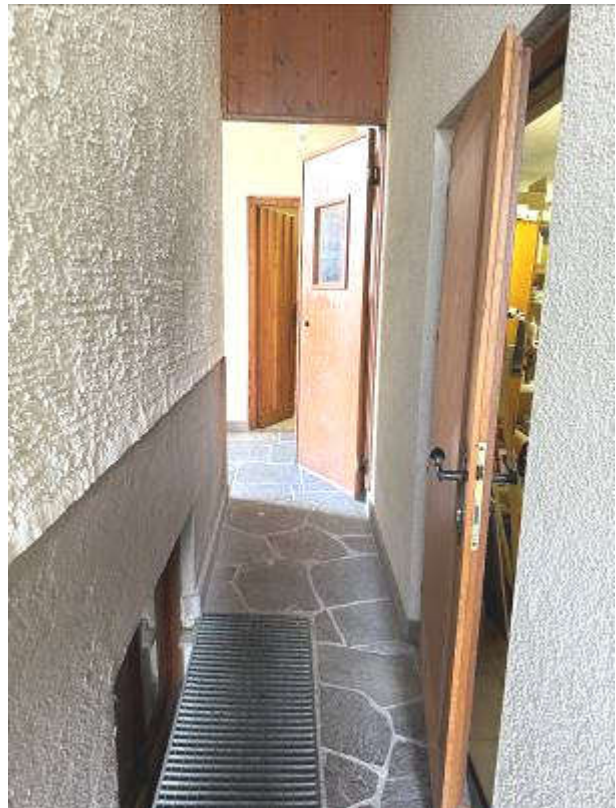
Von dem an das Pflaster anschließenden Gang gelangt man durch eine Tür in ein Lager des Garagengebäudes, das ostwestseitig ausgerichtet ist. Weiters ist auch der nordseitig an das Lager angrenzende Schiraum vom Gang aus zugehbar. Nordseitig gelangt man vom Gang durch eine Tür in die Garage. In Verlängerung der westseitigen Hausmauer wurde zur Garage eine Schwingtür aus Holz mit einem Glaseinsatz eingebaut.

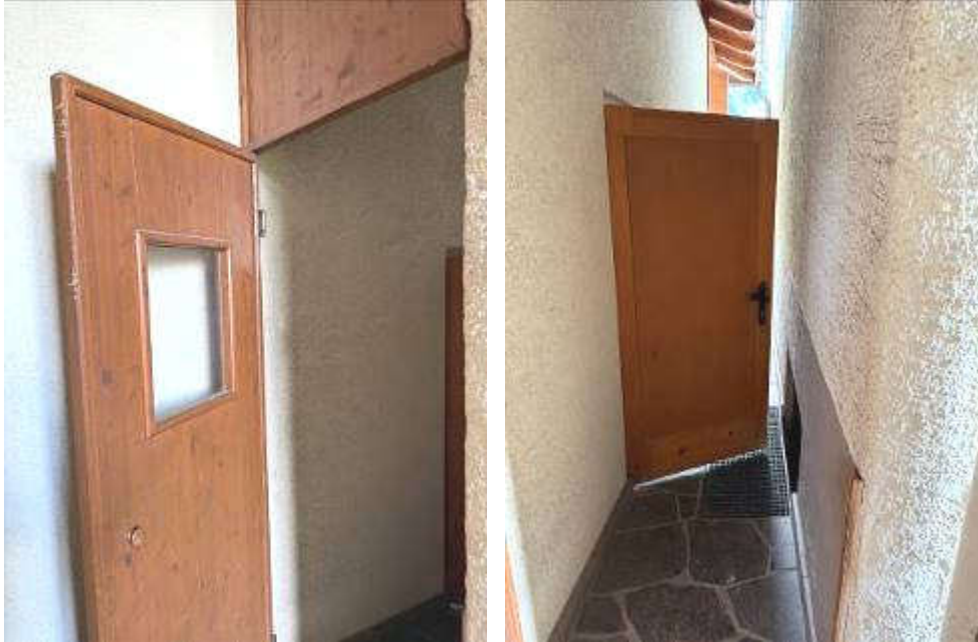
Durch eine Holztür mit aufgesetzten Profilen und Holztürstock gelangt man vom allgemeinen Gang in das südostseitig ausgerichtete Lager, in dem ein Fliesenboden verlegt ist. Die Wände und Decke sind verputzt und gemalt. An der Decke ist ein Neonbalken aufgesetzt. Südseitig ist ein Fenster eingebaut und unterhalb ein Heizungs radiator. Die gegenüberliegende Wand ist halb-hoch gefliest. Oberhalb ist in die Wand ein Unterverteilerkasten eingebaut. In diesem Bereich bestehen Anschlussmöglichkeiten für Kalt- und Warmwasser und einen Abfluss. Seitlich der Eingangstüre bestehen Heizungs zuleitungen.

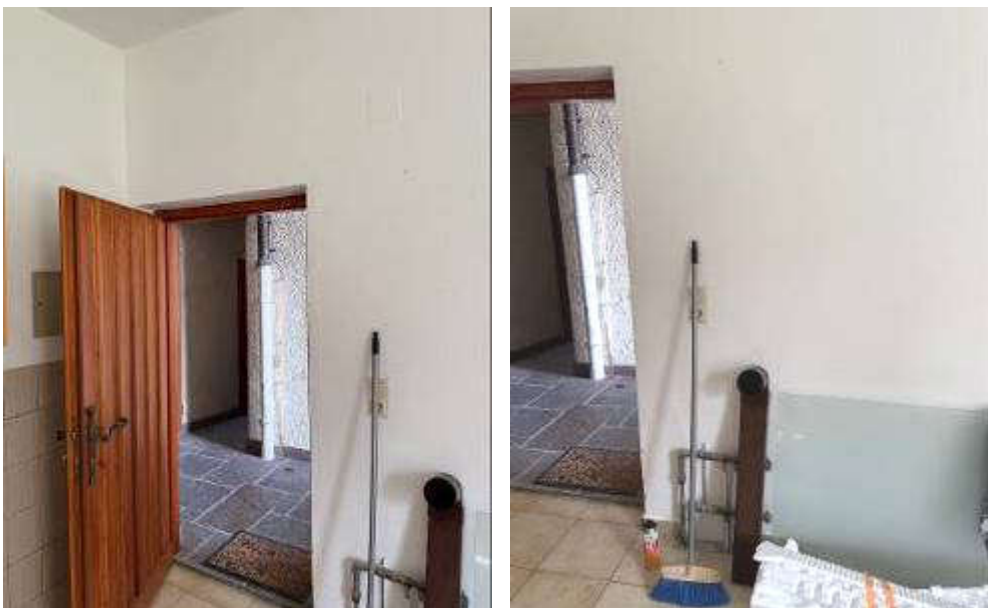
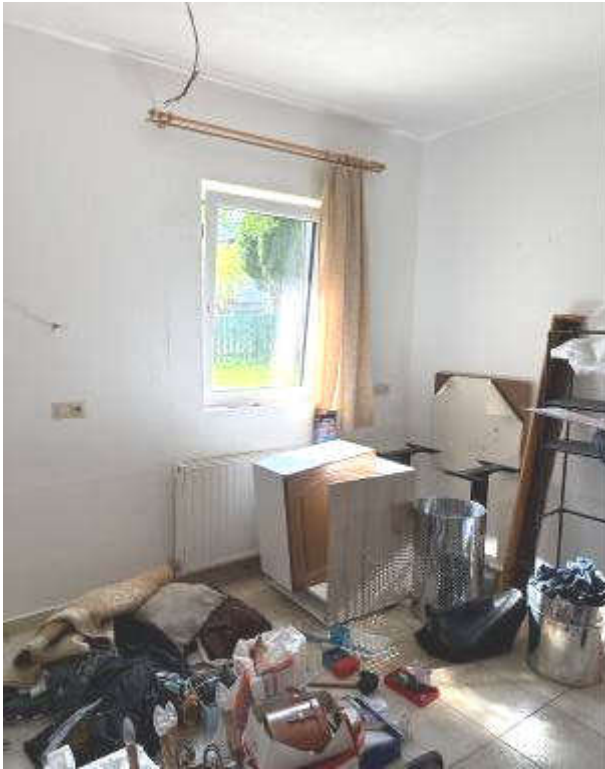
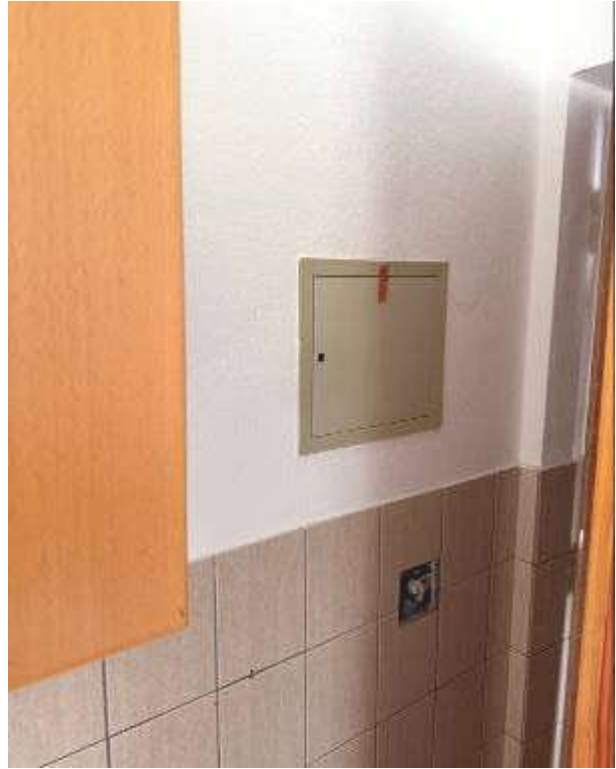
Durch eine in die westseitige Wand eingebaute einfache Holztür mit Holztürpfostenstock gelangt man in ein weiteres Lager, in dem ein Fliesenboden verlegt ist. Die Wände und die Decke sind verputzt und gemalt. Südseitig ist ein Kunststofffenster wahrscheinlich mit einer Dreifachverglasung eingebaut. Unterhalb ist ein Heizungs radiator an der Wand montiert.

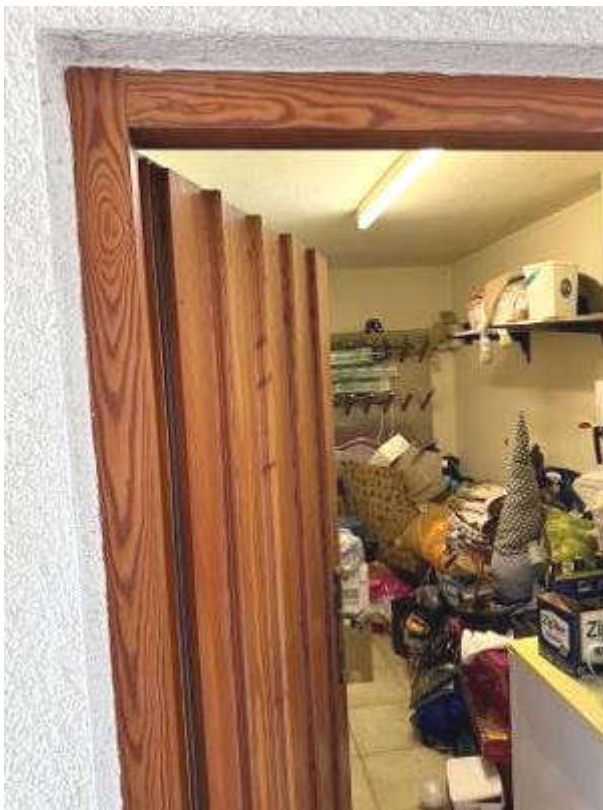
Vom Gang gelangt man in den Schiraum der zwischen Garage und dem als erstes beschriebenen Lager liegt. Im Schiraum ist ein Fliesenboden verlegt. Die Wände und die Decke sind verputzt und gemalt. An der Decke ist ein Beleuchtungskörper montiert. Abgeschlossen ist der Schiraum mit einer Holztür mit Pfostentürstock.

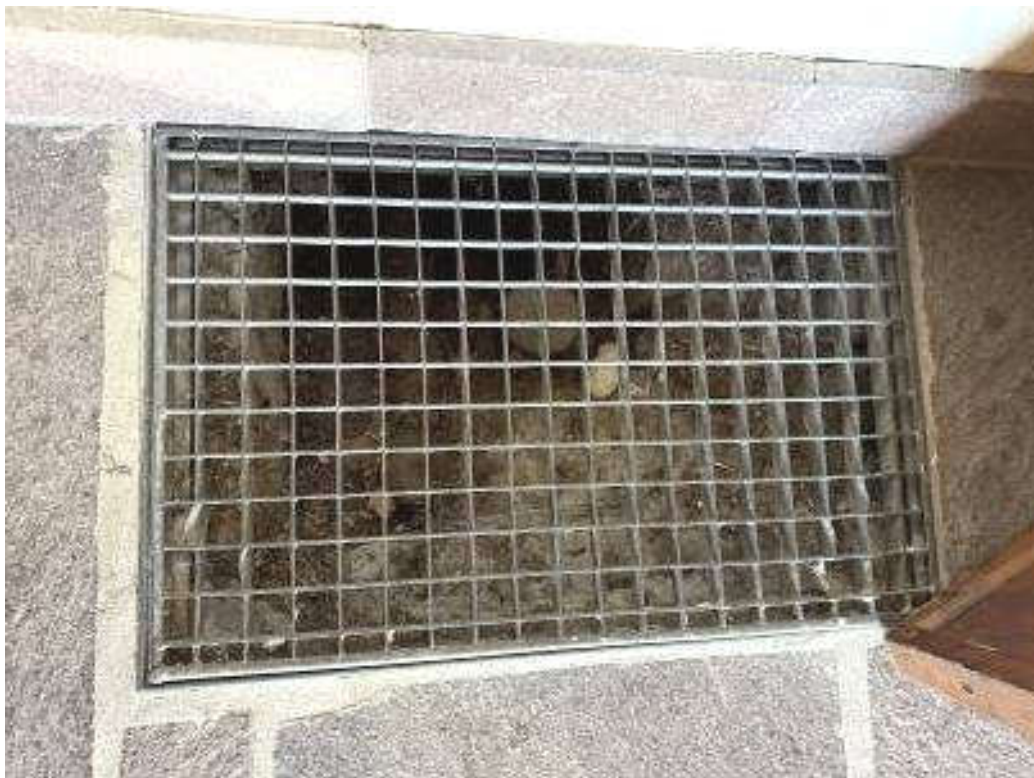
Im allgemeinen Zugangsbereich bestehen auch Kellerschächte, die mit Gitterrosten abgeschlossen sind.

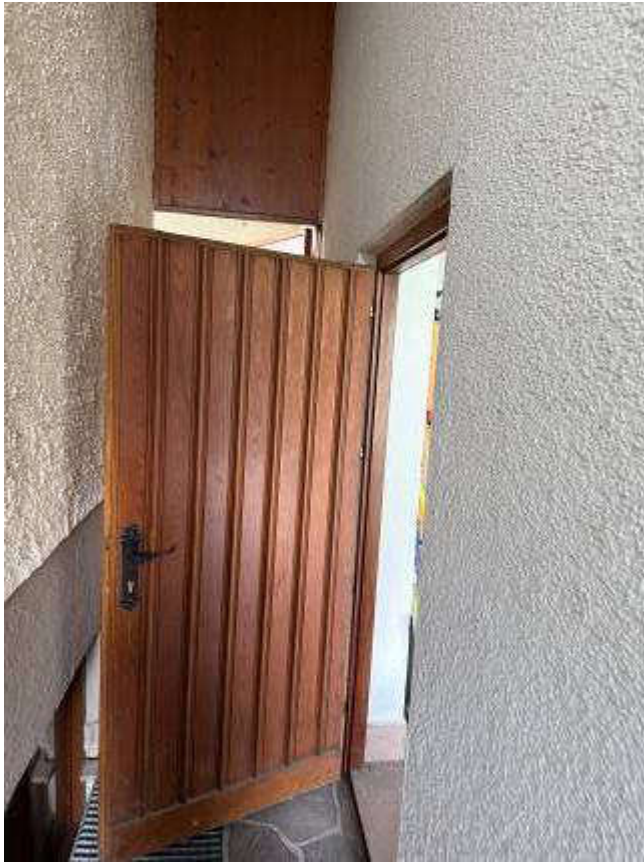
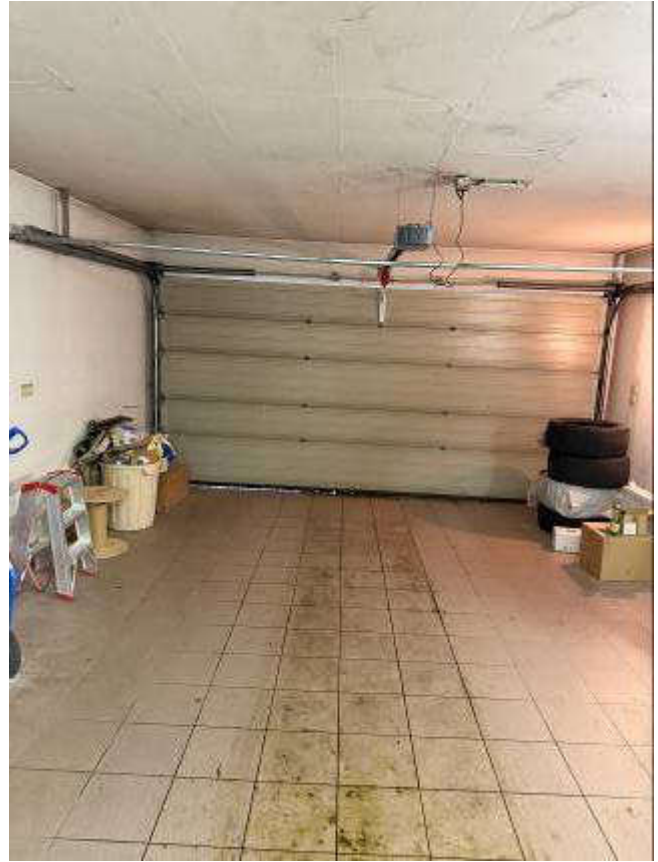
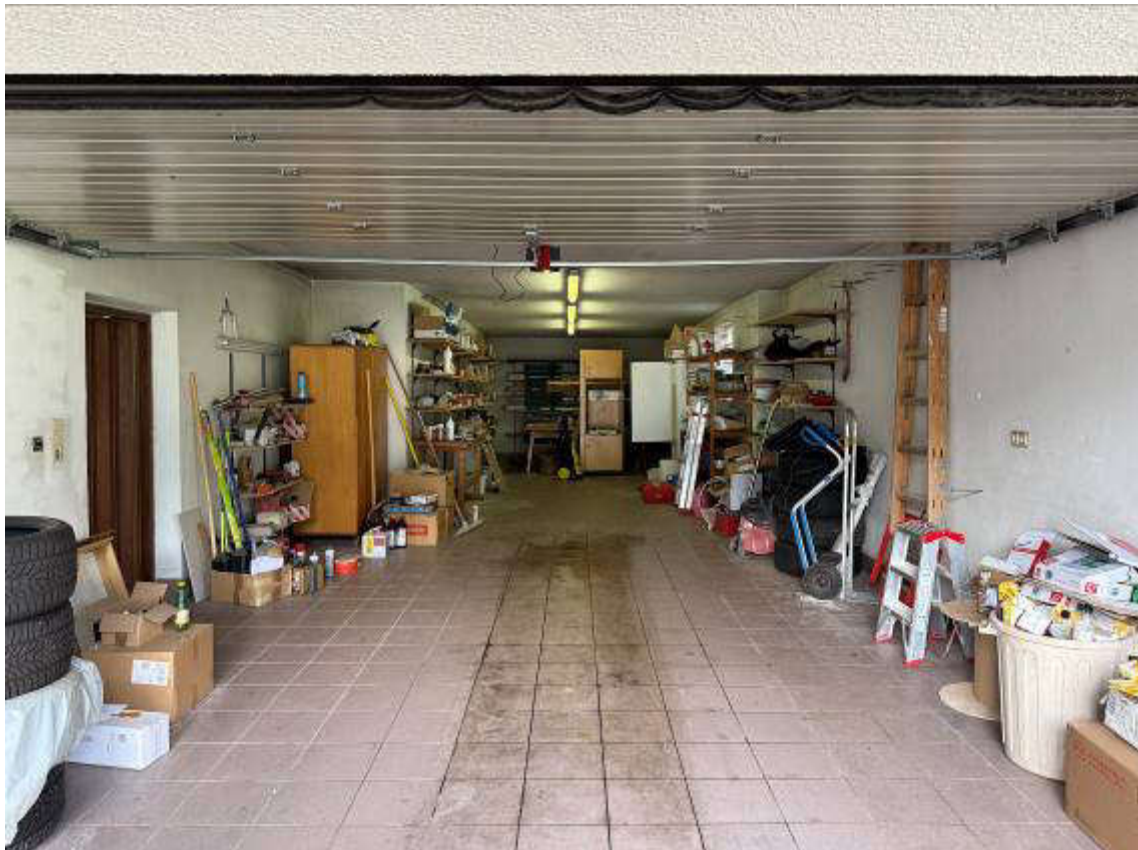
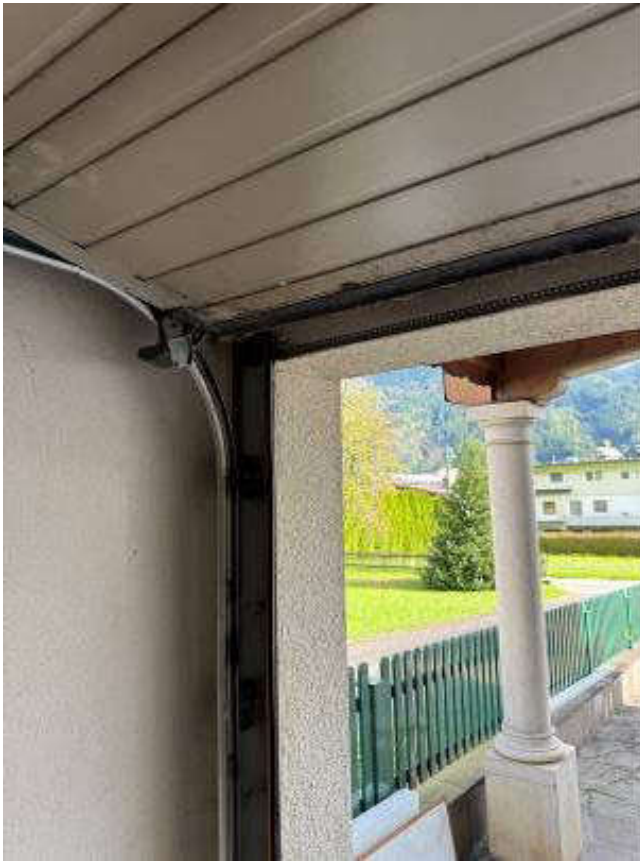
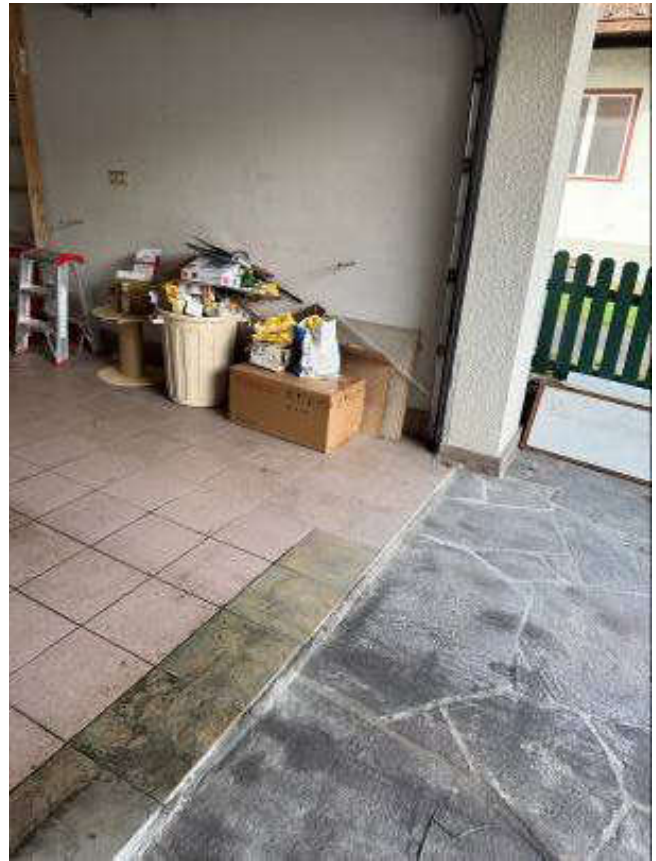
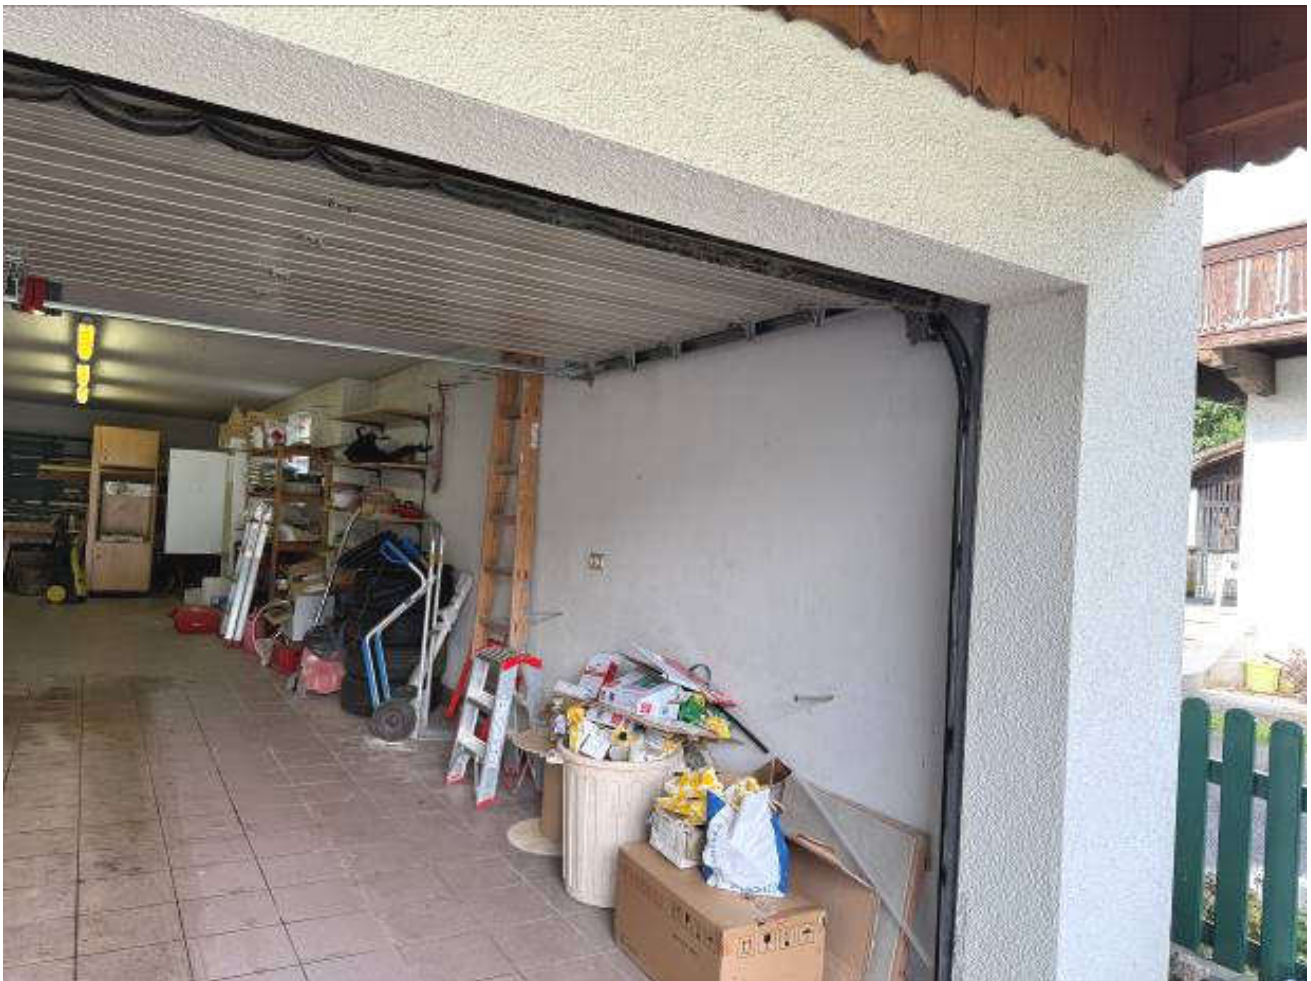
Vom Gang nordseitig des Hauses gelangt man durch eine Holztüre mit Holzpfoistentürstock in die Garage, die ostseitig mit einem elektrisch öffnen- und schließbaren Sektionaltor abgeschlossen ist. In der Garage ist ein Fliesenboden verlegt, der im Einfahrtsbereich und im Abstellbereich eines Kraftfahrzeuges stark verschmutzt ist. Die Wände sind verputzt und gemalt. Die Betonde-

cke ist weiß gemalt und an dieser sind Neonbalken montiert. In die nordseitige Außenwand ist nach dem leicht rückspringenden Teil ein Bereich mit Glasziegeln eingebaut.

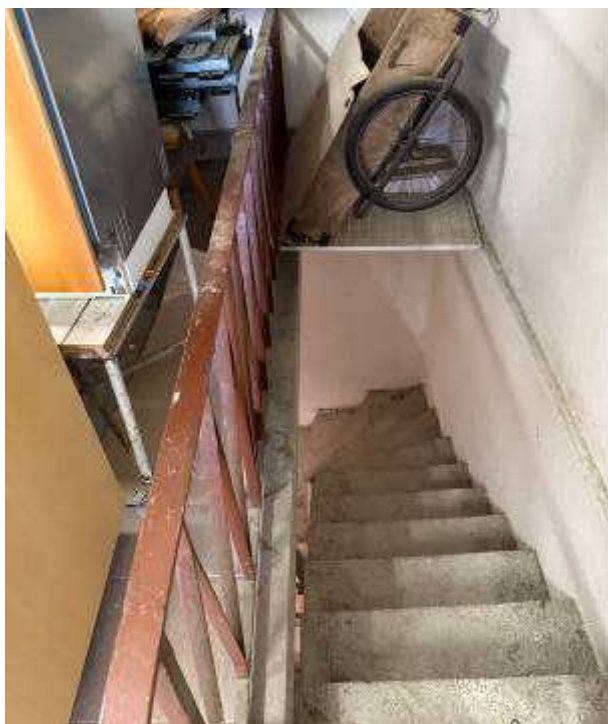
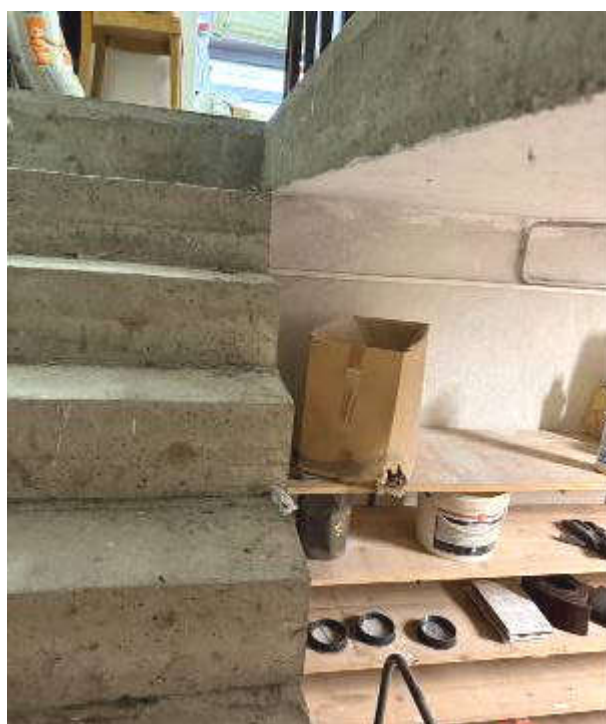
Entlang der nordwestseitigen Außenwand führt vom Erdgeschoß eine Betonstiege im Rohzustand in das Kellergeschoß des Garagengebäudes. Im Bereich der Stiege ist am Boden des Erdgeschoßes ein Eisengeländer angebracht. Bei der Betonstiege besteht seitlich weder ein Handlauf noch eine Absturzsicherung.

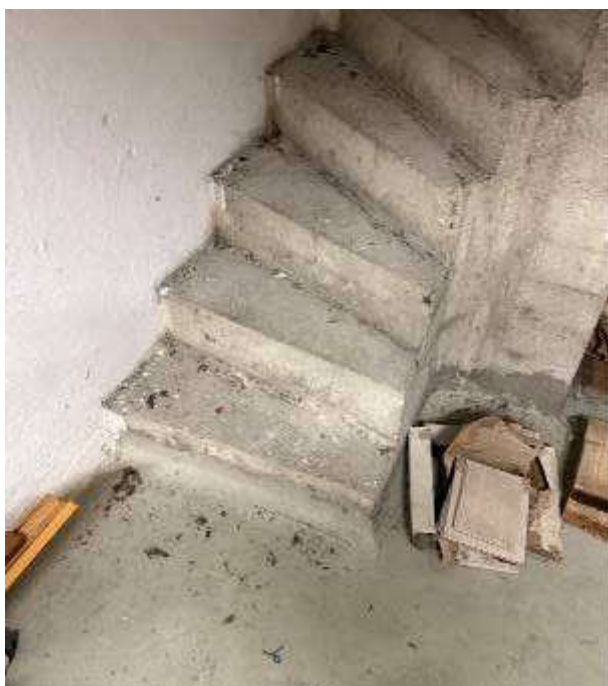
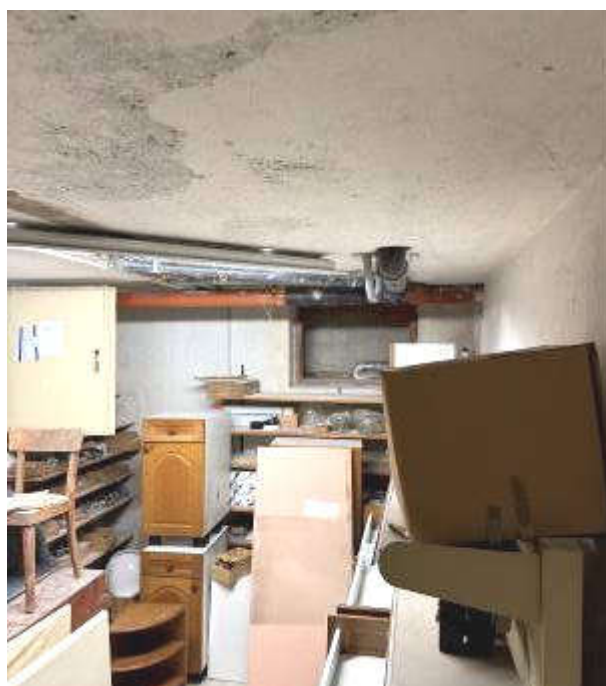
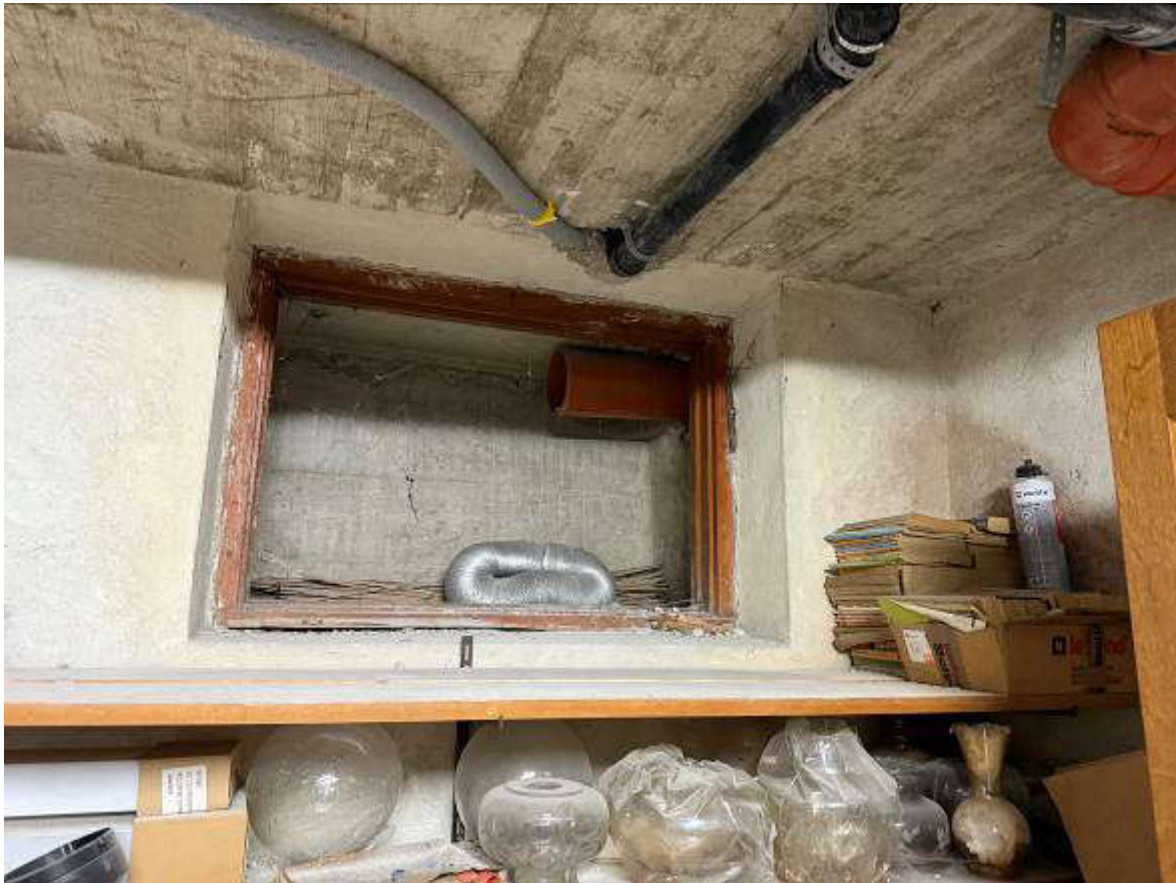
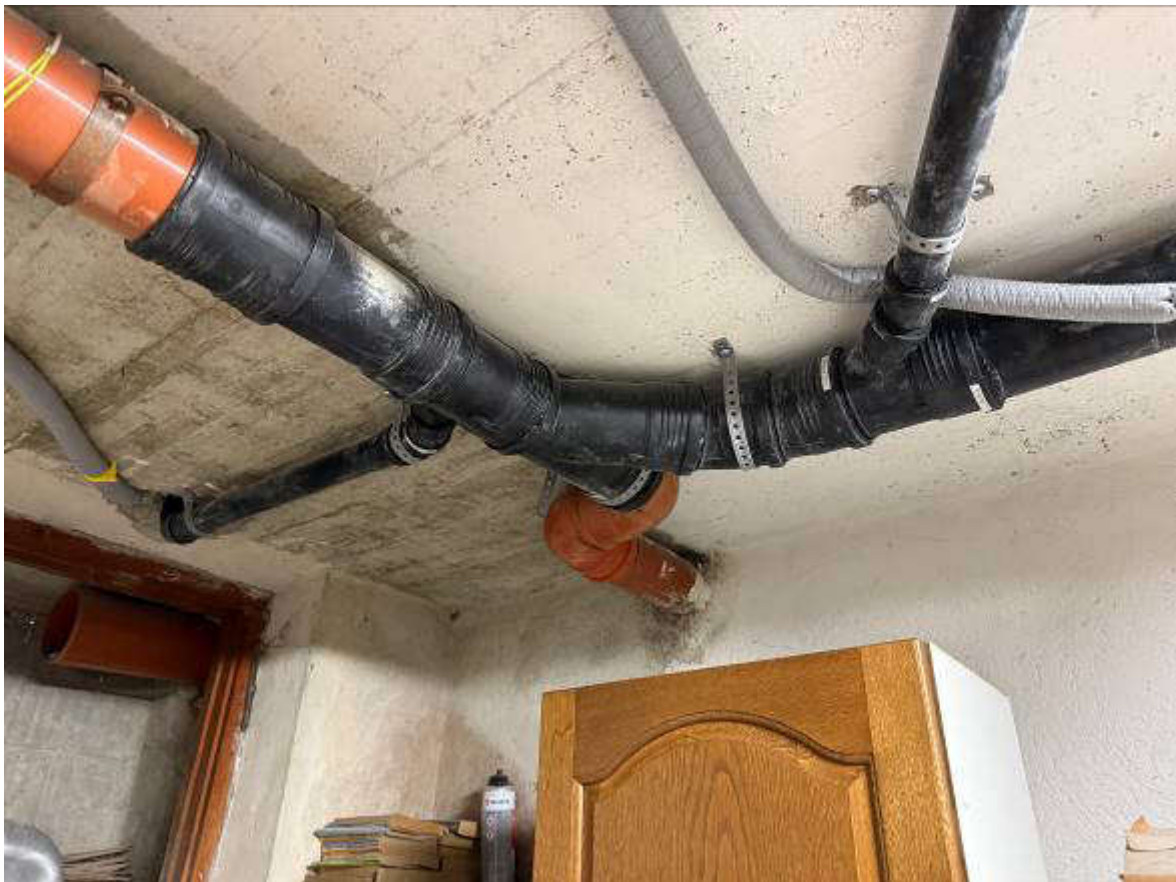
An die Stiege schließt ein Kellerraum an, in dem ein Betonboden im Rohzustand besteht. Die Wände und die Betondecke sind gemalt. Verschiedene Leitungen verlaufen offen an der Decke. Die Elektroleitungen sind ebenfalls Aufputz verlegt. Westseitig ist ein Kellerschacht ohne Fenster eingebaut, in den von der Westseite ein Rohr ragt. Dieser Raum wird als Lagerfläche genutzt und in diesem stehen verschiedene alte Regale. Insgesamt ist dieser Raum sehr abgenutzt und verschmutzt.
