# GUTACHTEN

# VERKEHRSWERTE

## EZ 85 GRUNDBUCH 87115 RIED

**LIEGENSCHAFT**  
**EZ 85 GRUNDBUCH 87115 RIED**  
**TOP 2 (WOHNUNG), TOP 3 (WOHNUNG) TOP 5 (GARAGE), TOP 6**  
**(KFZ-FREISTELLPLATZ) UND TOP 13 (KFZ-FREISTELLPLATZ)**

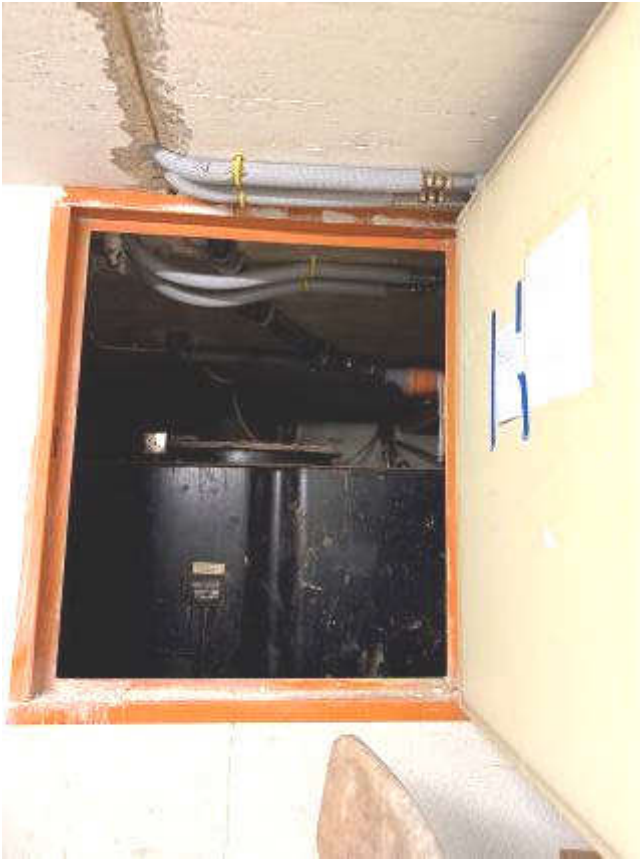
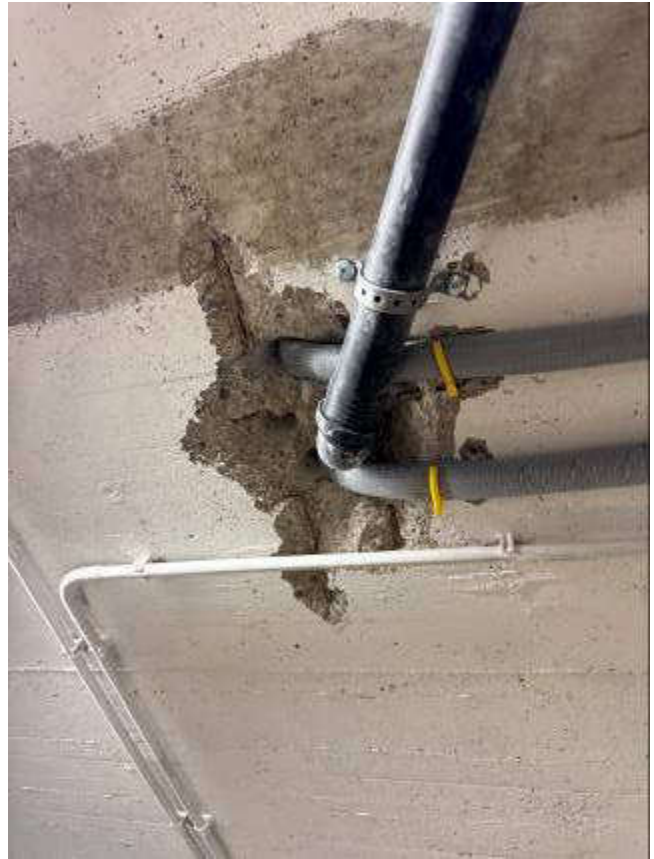
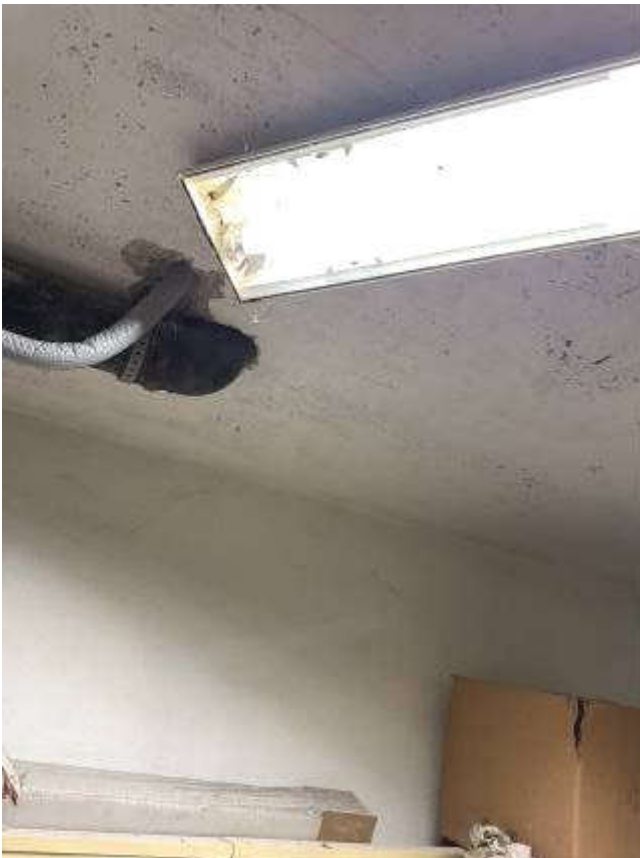
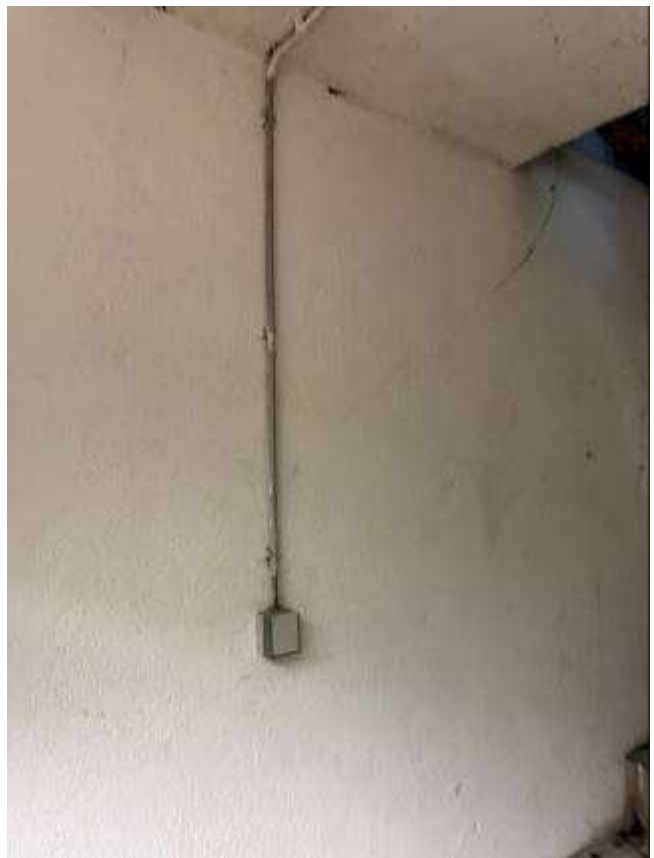
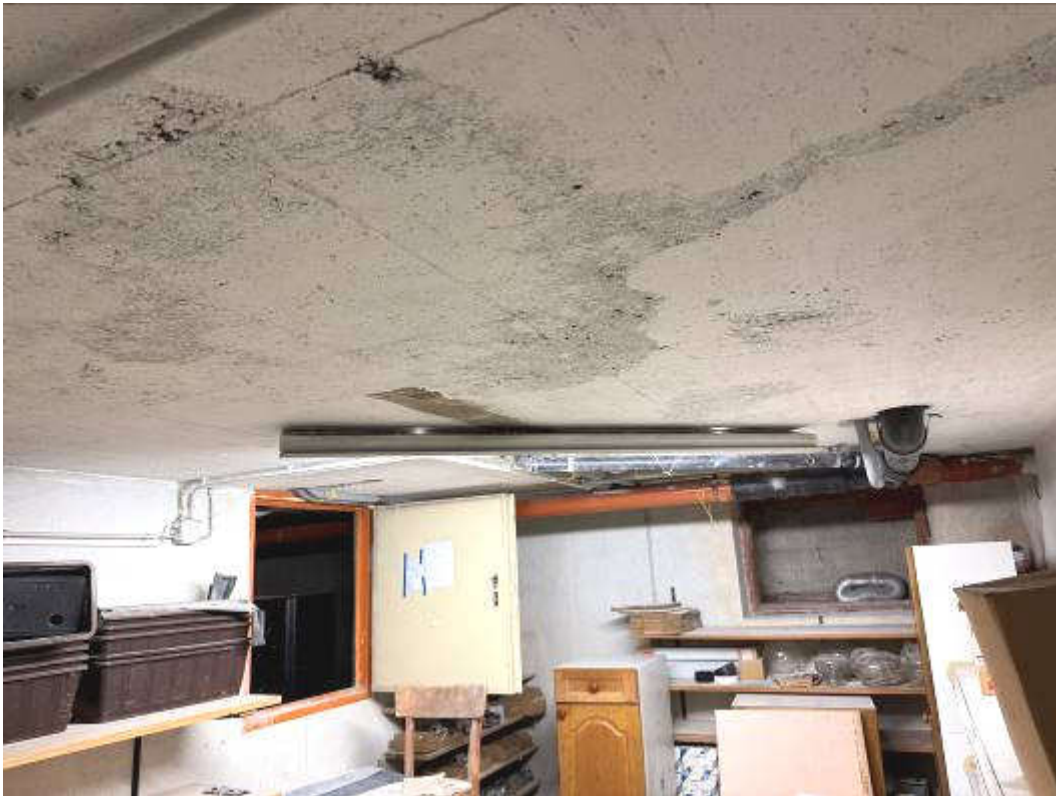
Ostseitig schließt an diesen Raum der Tankraum an, in den man durch eine Einstiegs Luke gelangt. In diesem Raum, der im Parifizierungsplan als Lager bezeichnet ist, steht noch der Stahltank der ehemaligen Ölheizung. Der an-

schließende Raum wird als Lagerfläche genutzt. In diesem sind verschiedene alte Regale aufgestellt. Insgesamt ist der Raum sehr abgenutzt und auch verschmutzt.

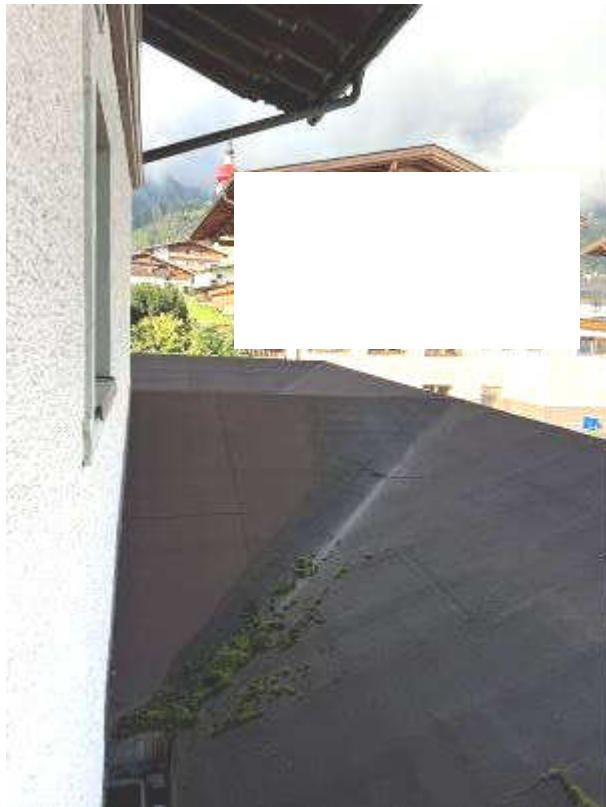
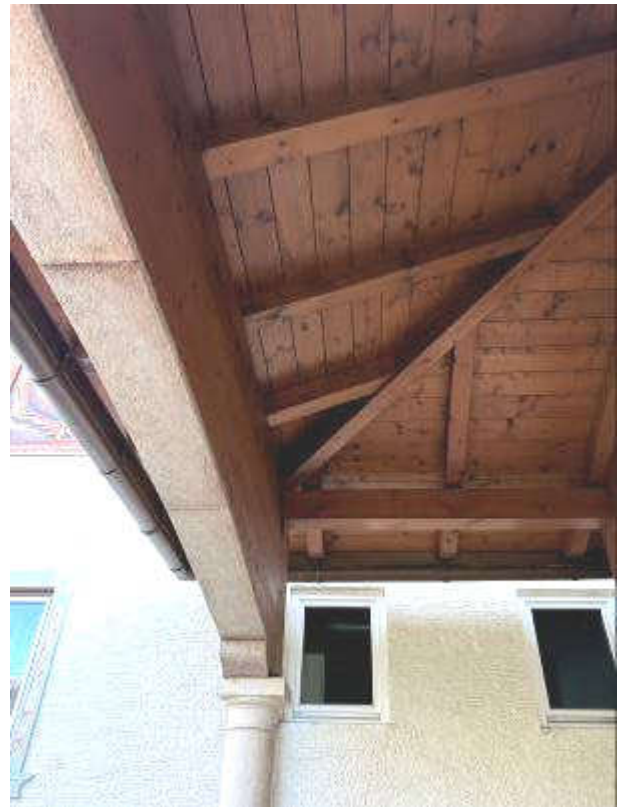
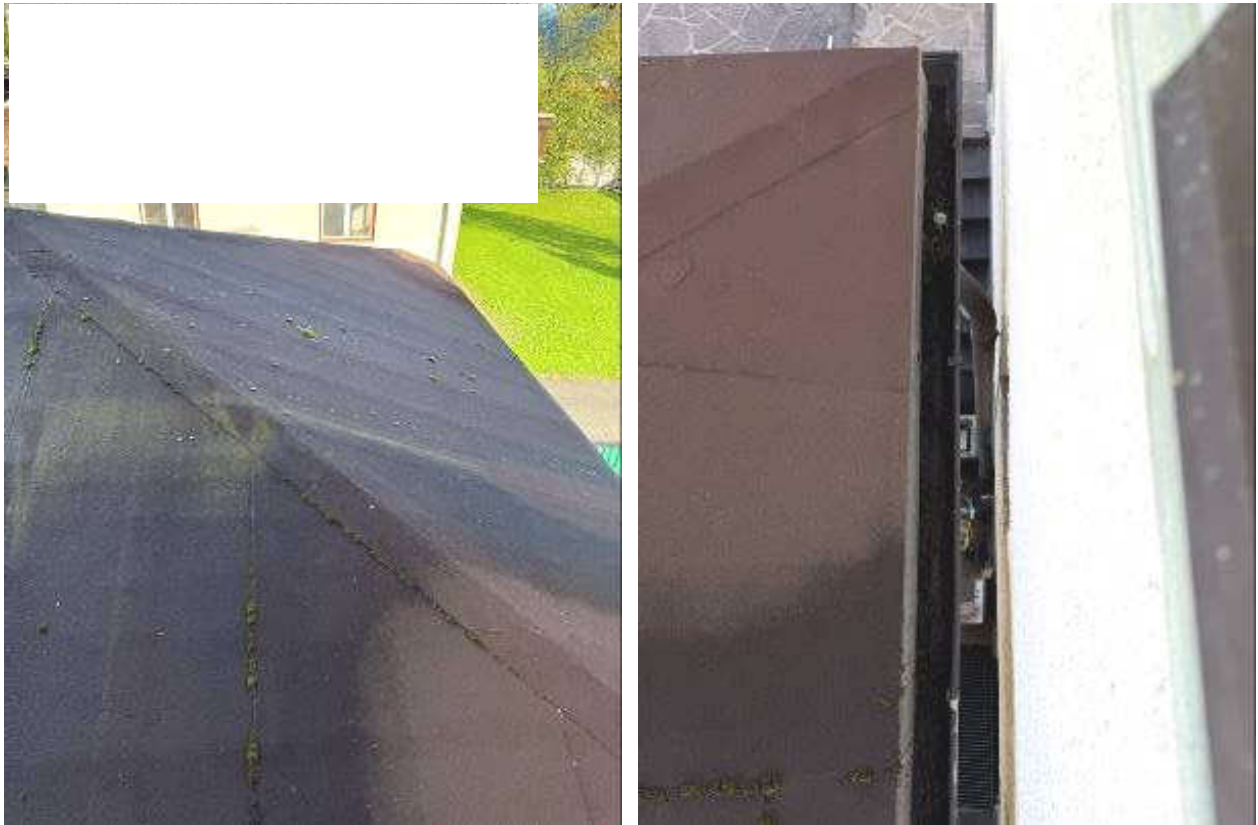
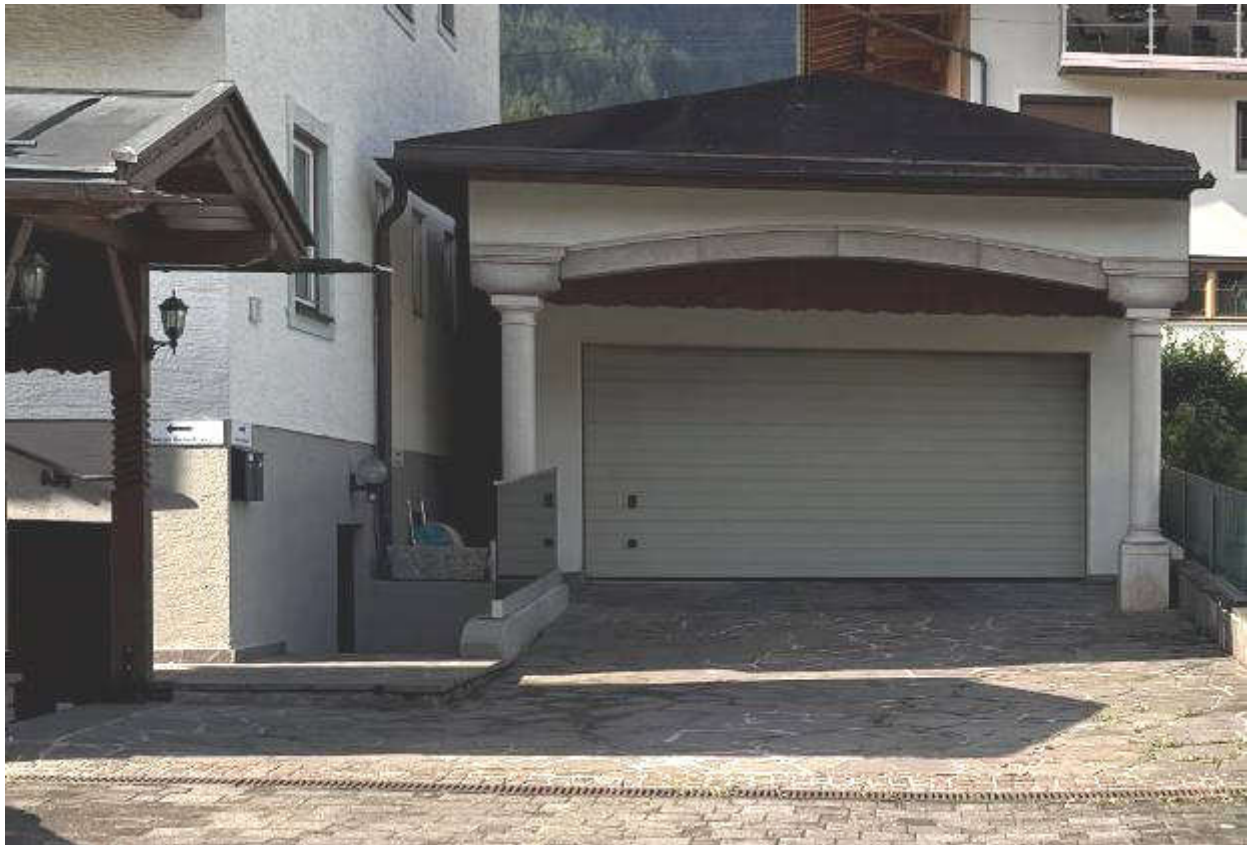
Das Garagengebäude ist mit einem Holzdachstuhl abgeschlossen, das als Walmdach ausgeführt wurde. Die Dacheindeckung erfolgte mit Flämm-pappe, die an verschiedenen Stellen Moosbildungen aufweist. In den Dachrinnen liegt abgeriebener Sand von der Flämm-pappe. Laut erteilter Auskunft von Herrn Fankhauser ist das Dach dicht. Der ostseitige vor die Garage ragende Dachbereich ist im Innenbereich als Sichtdachstuhl ausgeführt und ist innen umlaufend mit Holz verkleidet.

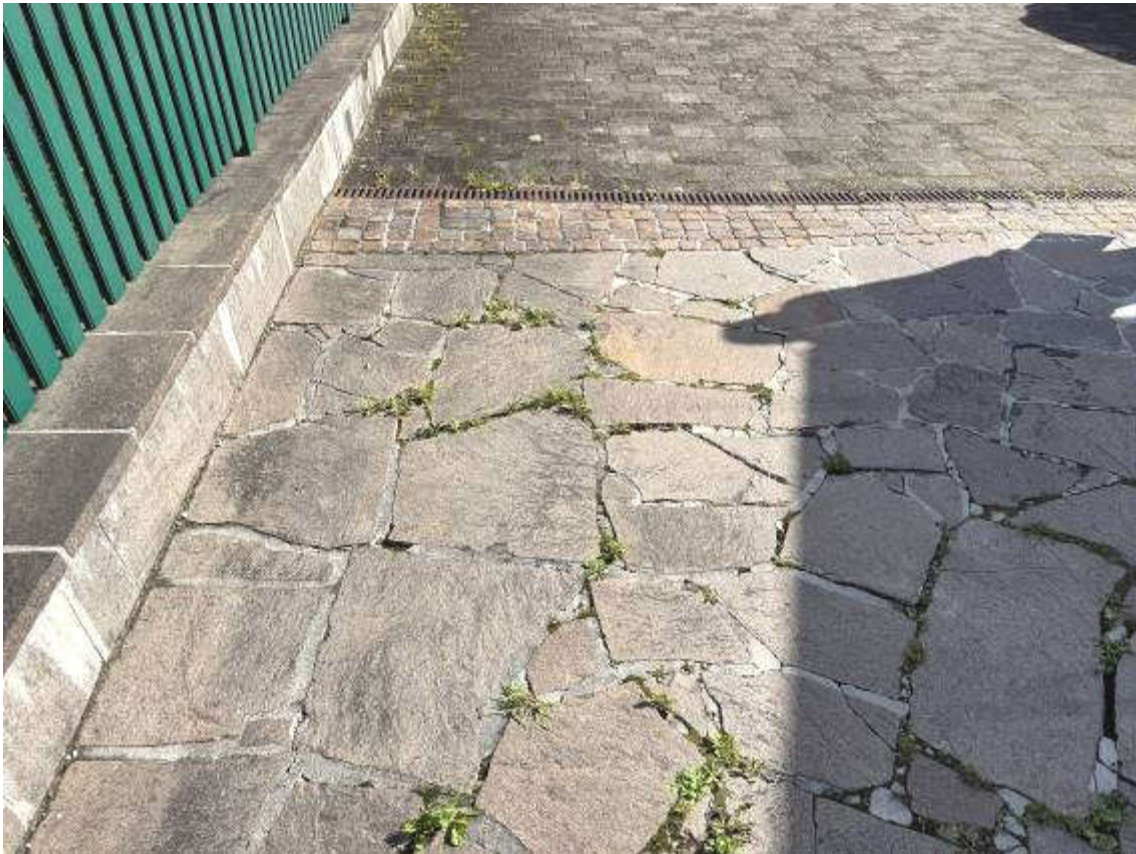
An die Garage schließt ostseitig ein Vorplatz an, der mit Porphyrplatten ausgelegt ist und vom Garagendach teilweise überragt wird. Das Vordach der Garage sitzt auf 2 Säulen auf, die mit einem flachen Boden miteinander verbunden sind. Bei den Porphyrplatten bestehen einige Sprünge und sind auch die

Verfugungen teilweise mit Gras bewachsen. Vor der Garage dürfte ein Bereich sein, in dem ursprünglich die Klärgrube untergebracht war.

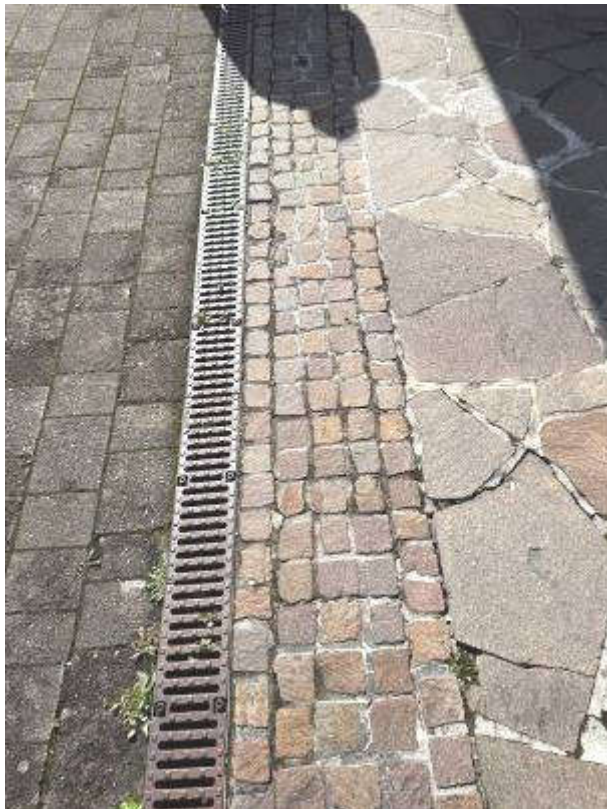
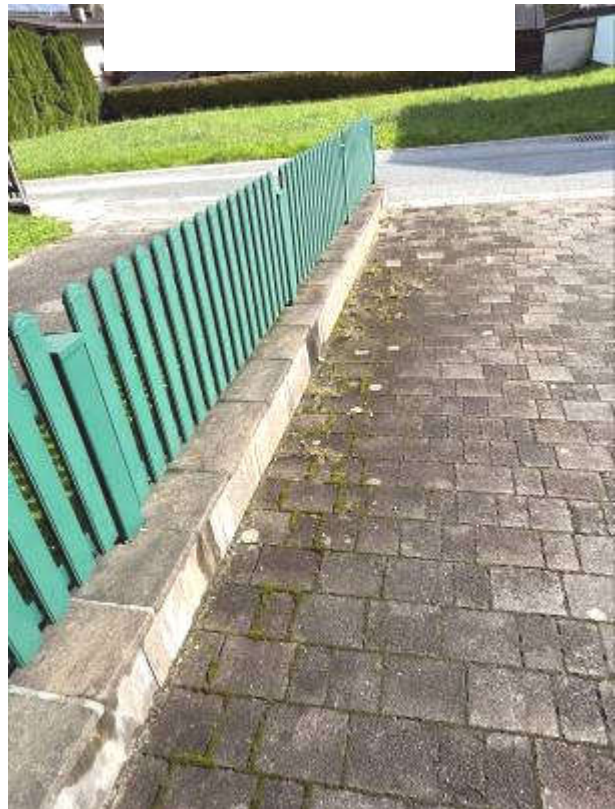
Am ostseitigen Ende der Porphyryplatten wurde ein Rigol verlegt, an das bis zur Straße ein Bereich anschließt, auf dem Verbundsteine verlegt wurden.

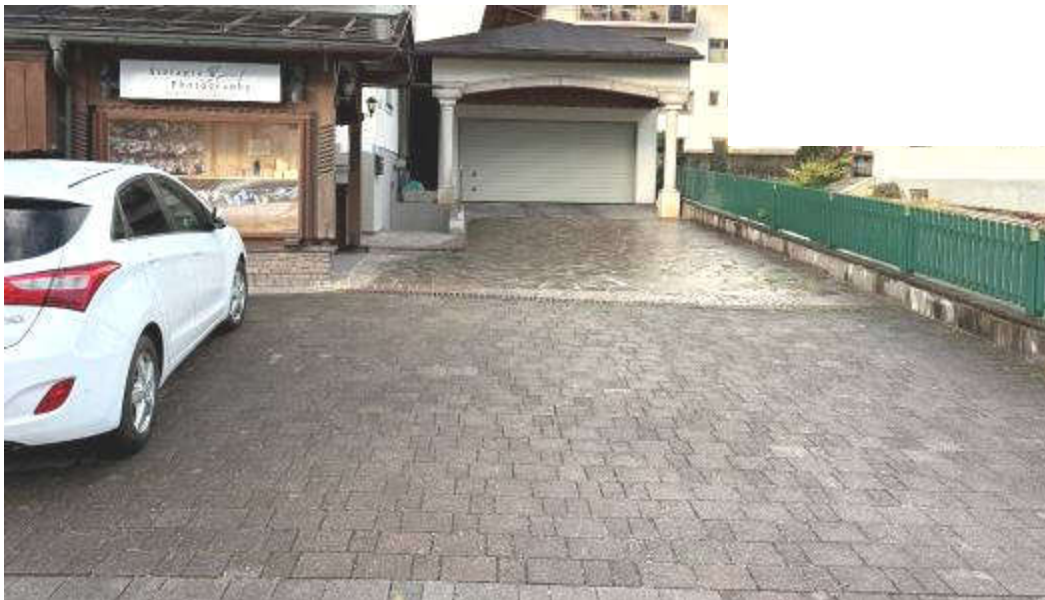
Auf diesem Bereich sind die Abstellplätze für Kraftfahrzeuge entsprechend dem Parifizierungsplan angeordnet. Der nordseitige Grundstücksbereich ist mit einer Mauer abgeschlossen, die mit Porphyrplatten abgedeckt und auf der Innenseite verkleidet ist. An verschiedenen Stellen bestehen Beschädigungen. Auf die Mauer sitzt ein kunststoffbeschichteter Zaun auf. Laut erteilter Auskunft steht die Mauer zur Hälfte auf der bewertungsgegenständlichen Liegenschaft und zur Hälfte auf dem Nachbargrundstück.

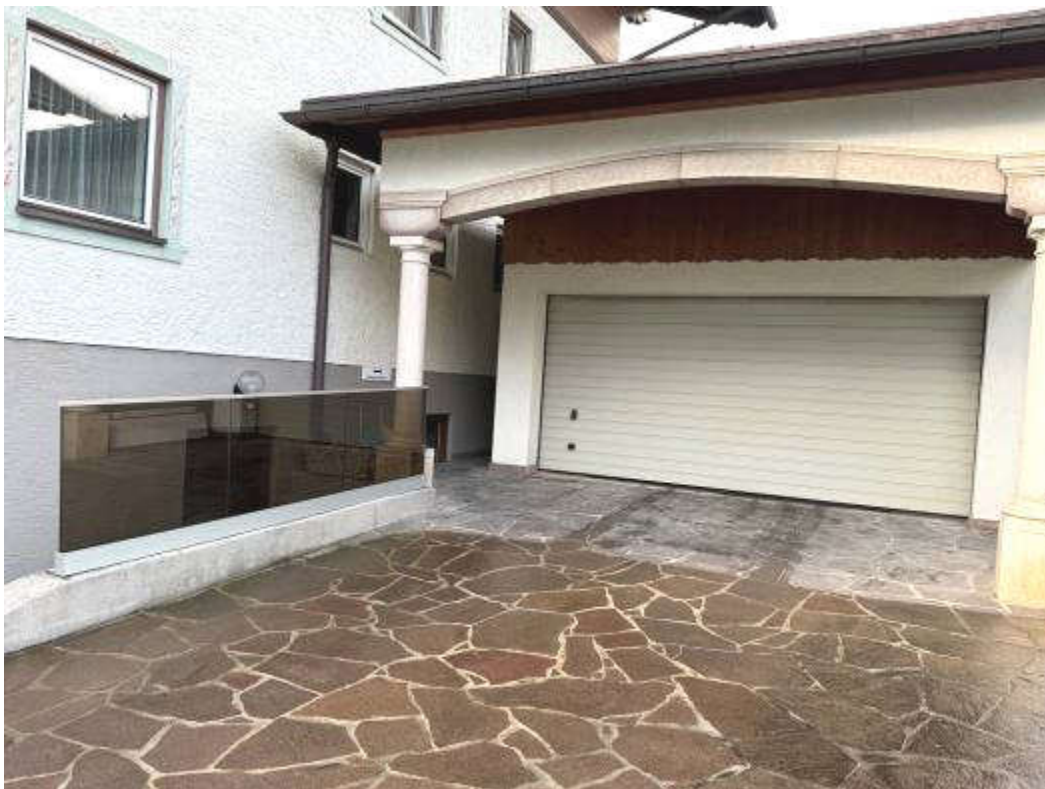
Vor der Garage führt entlang der nördlichen Hausmauer eine Stiege in das Kellergeschoß, die der Wohnung Top 1 zugeordnet ist. Bei der Mauer der Kellerstiege zum nordseitigen Bereich vor der Garage wurde eine Abtrennung errichtet. Ein solche fehlt bei der westseitigen Mauer der Kellerstiege. In diesem Bereich besteht auch keine Absturzsicherung.

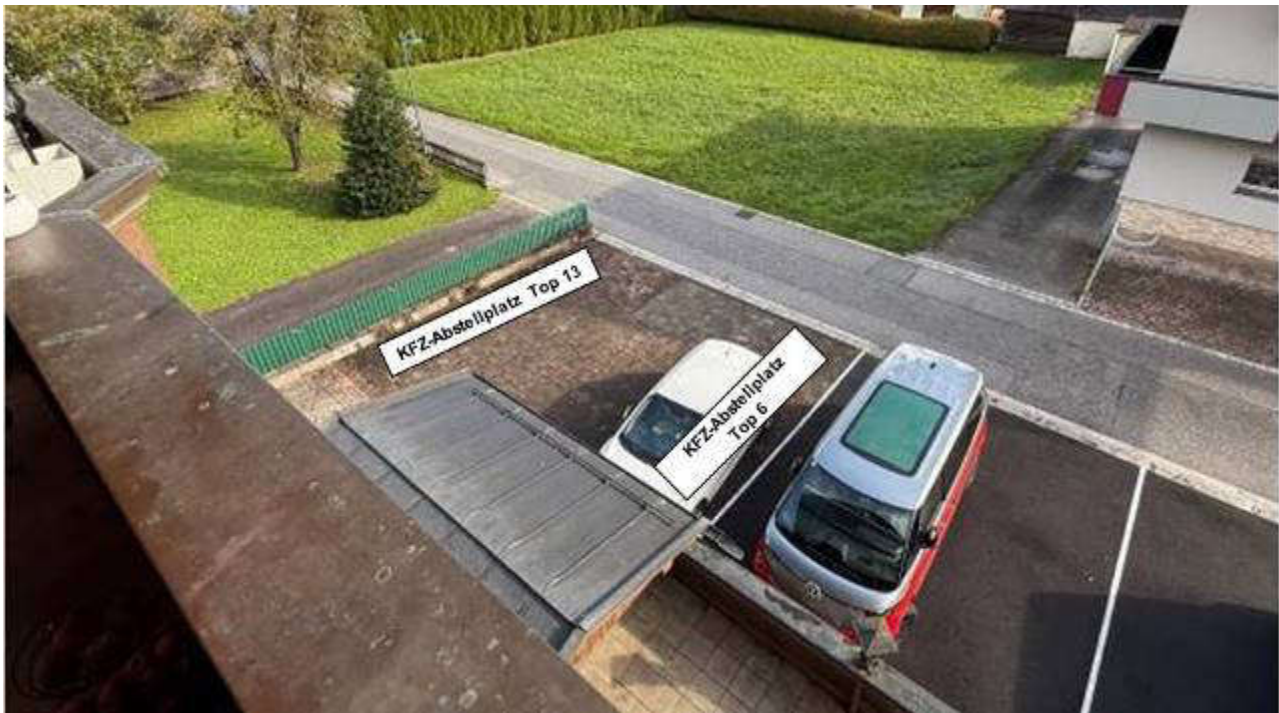
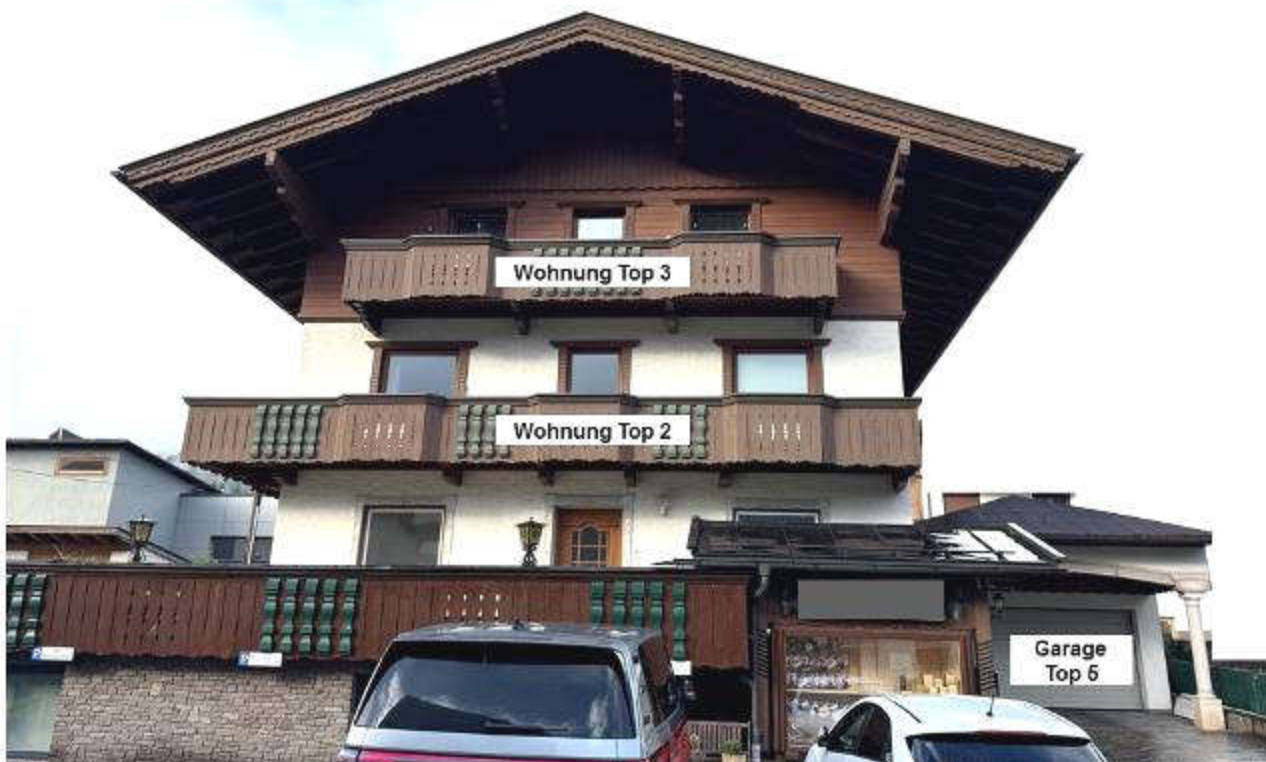
Bewertungsgegenständlich sind auch zwei im Freien liegende Abstellplätze für Kraftfahrzeuge, die auf dem mit Betonverbundsteinen ausgelegten Außenbereich liegen. Der KFZ-Abstellplatz Top 6 liegt vor dem Schaukasten, der KFZ-Abstellplatz Top 13 schließt an die nordseitige Grundstücksgrenze an. Bei beiden Abstellplätzen sind am Boden Verbundsteine verlegt. Allerdings bestehen keine Markierungen, sodass die genaue Lage der beiden Abstellplätze nicht festgestellt werden kann. Zur Straße hin besteht entlang der Grundstücksgrenze ein Streifen, der mit Granitsteinen ausgelegt ist. In den nachfolgenden Bildern ist die Lage der beiden bewertungsgegenständlichen KFZ-Abstellplätze, der beiden Wohnungen und der Garage eingetragen.
