Bewertungsgutachten

Ermittlung des Verkehrswertes der Liegenschaft

Esseger Straße 22, 4614 Marchtrenk

(BG Wels, KG 51216 Marchtrenk, EZ 1217, Gst.-Nr. 2734/5, .1054, .1055, B-INr. 1)

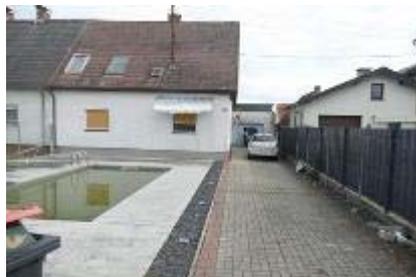
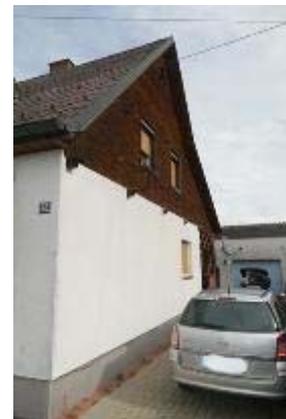
In der Natur ist das Dachgeschoß als Wohnraum (*nicht baubewilligt*) ausgebaut:

Süd-West

Süd-Ost

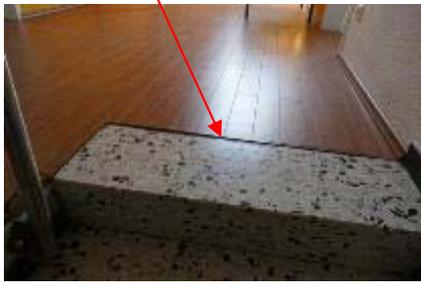
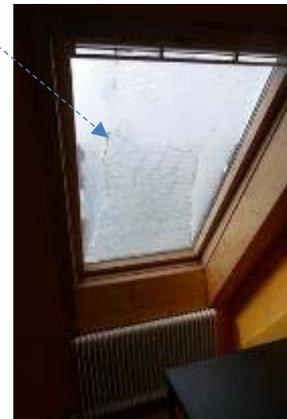
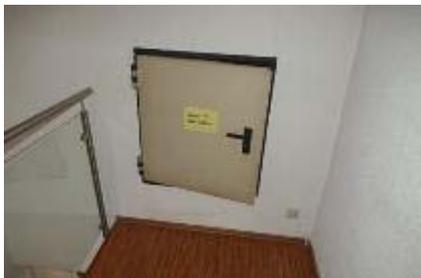
Vorraum

Laminatboden

Falltreppe in den Spitzboden

Zugang Dachraum

Raumhöhe: 2,35 m

Anm.d.SV:

Kaputte Folie auf der Außenseite des Dachflächenfensters (außen)

Warnung der SV:

„Stolperfalle“ im Bereich der Stiege (Laminatboden – Terrazzo)

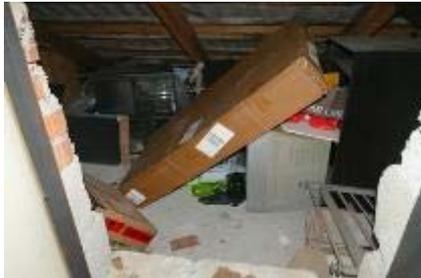
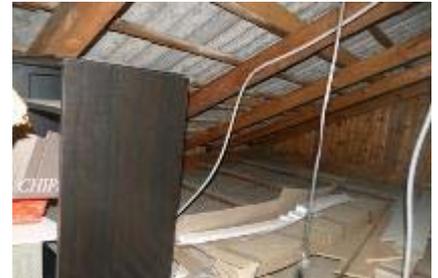
Dachraum

Rohbeton-Decke

ungedämmtes Eternitdach

Warnung der SV:

Der Brandschutz ist durch einen Brandschutz-SV zu prüfen!

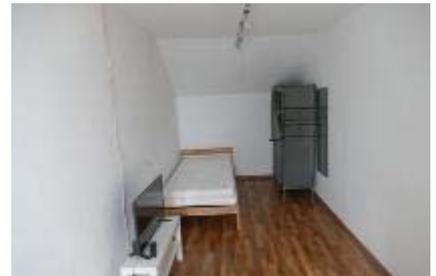
Raum „3“

Laminatboden

Raumhöhe: 2,40 m

Anm.d.SV:

„unfertiger“ Boden Richtung Wand

Kaputte Folie im Bereich des Dachflächenfensters (außen)

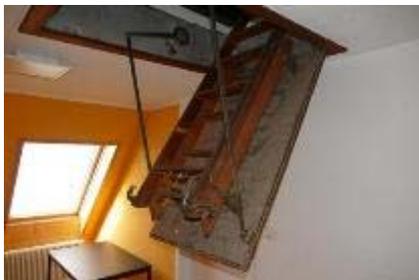
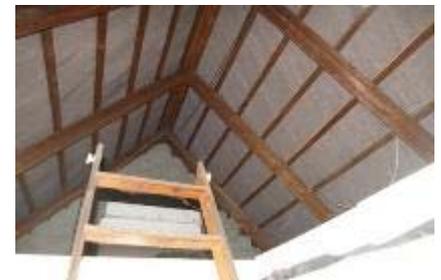
Spitzboden

Falltreppe im Bereich der Decke im Vorraum.

Eterniteindeckung - ungedämmt

Warnung der SV:

Die Treppe ist nicht mehr trittsicher – tw. ist das Holz gebrochen!

Anm.d.SV:

Der Brandschutz ist durch einen Brandschutz SV zu prüfen!

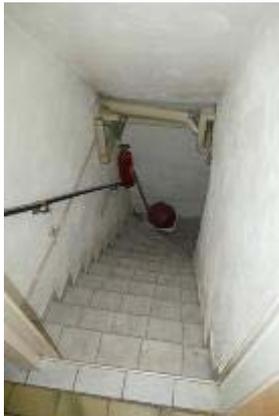
Kellergeschoß:

Im Bereich der Wände und des Bodens ist augenscheinlich Feuchtigkeit erkennbar!

- *Augenscheinlich Feuchtigkeit in den Kellerwänden vorhanden.*
- *Der Boden im Öltank ist „rostig“, aber augenscheinlich trocken.*

Offene Elektrodose – ev. Stromschlaggefahr!

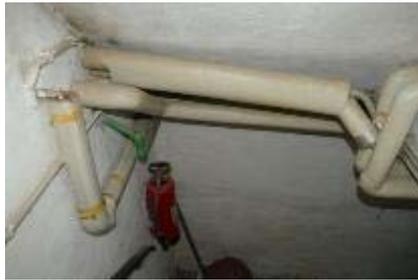
Abgang Keller:

Falldtür vom „Vorraum Altbau“ zur Kellertreppe.

Anm.d.SV:

Im Bereich der Wände ist augenscheinlich Feuchtigkeit erkennbar!

Warnung der SV:

- **Beim Öffnen der Falldtür ist ein intensiver Ölgeruch wahrnehmbar!**
- **Die Kellertreppe ist sehr steil – die Auftrittsflächen sind sehr gering bemessen! → Stolper-/ Sturzgefahr!**
- **Bei der Kellertreppe fehlt tw. ein Handlauf → Absturzgefahr!**

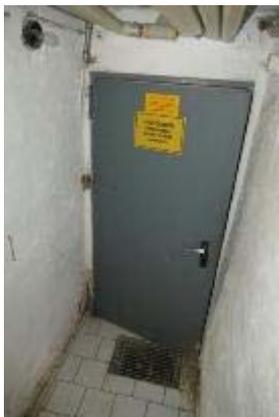
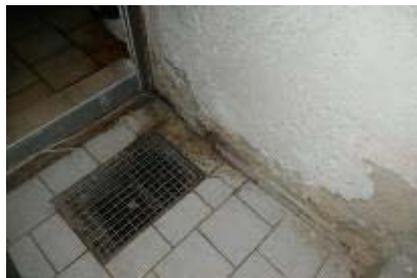
Vorraum

Fliesenboden

Anm.d.SV:

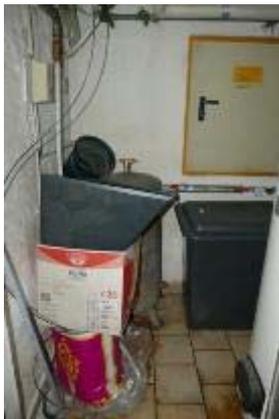
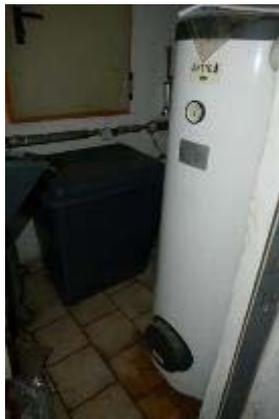
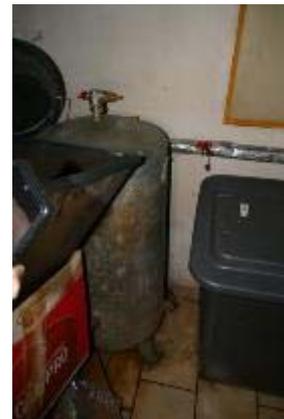
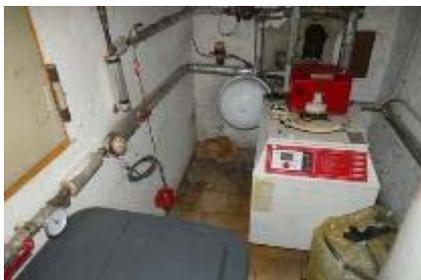
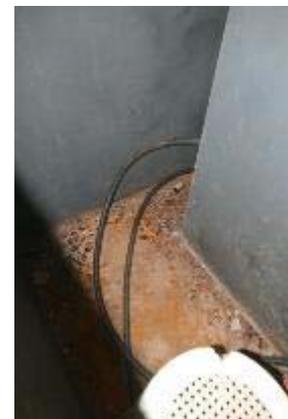
Im Keller befinden sich

- die Ölheizung (*letzte Überprüfung des Heizkessels 01/2024*),
- der Öltank,
- der Windkessel für den Brunnen
- sowie ein Boiler.

Anm.d.SV:

Warnung der SV:

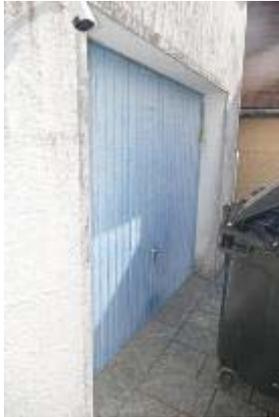
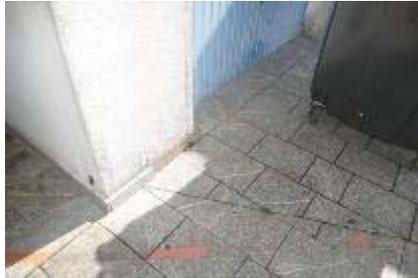
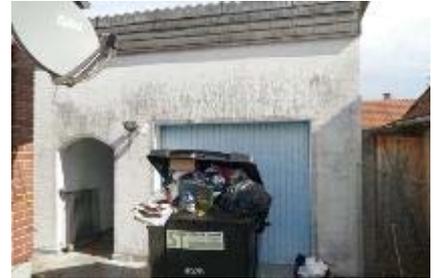
Die Garage (*Baubewilligung 1973*) war am Tag der Befundaufnahme nicht zugänglich.

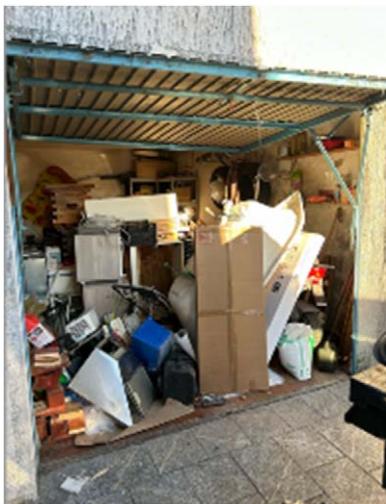
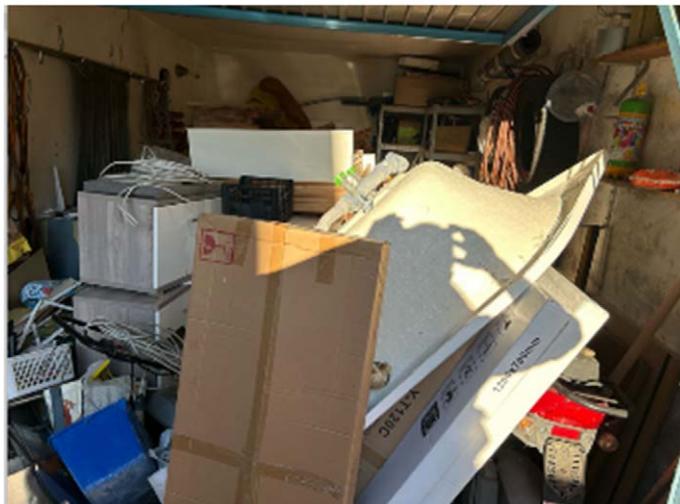
Seitens der Verpflichteten wurden mit Mail vom 19.03.2025 2 Fotos übermittelt:

Die Garage ist mit einem Kipptor ausgestattet.

Auf den Fotos ist im Bereich der Wände augenscheinlich Feuchtigkeit erkennbar.

Lt. Einreichplan und Benützungsbewilligung ist in der Garage eine Montagegrube vorhanden. Diese ist auf den Fotos, aufgrund der gelagerten Fahrnisse, nicht erkennbar.

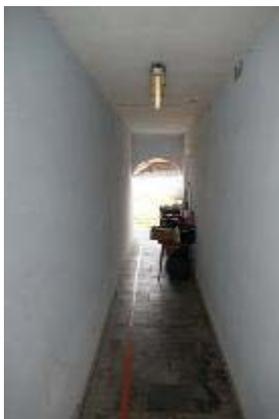
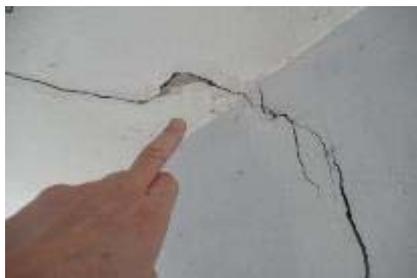
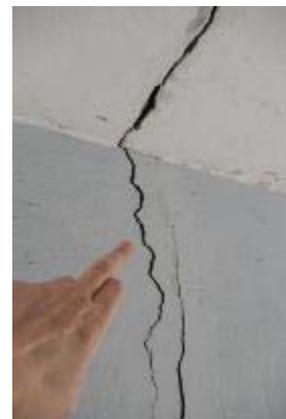
„Durchgang“ Nebengebäude:

Über den „Durchgang“ gelangt man zum

- Lagerraum hinter der Garage
- zur Wohnung Nebengebäude
- zum Lagerraum/zur Sauna neben der Wohnung
- zum Gartenbereich

Im Mauerwerk sind augenscheinlich Risse vorhanden.

Im Bereich des Bodenbelages ist eine rote Markierung/Hinweislinie Richtung „Wohnung Nebengebäude“ vorhanden.

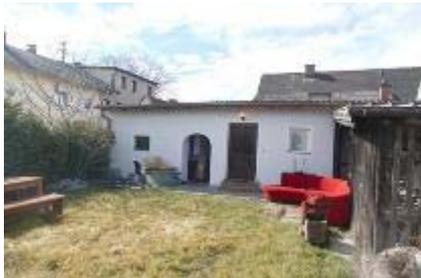
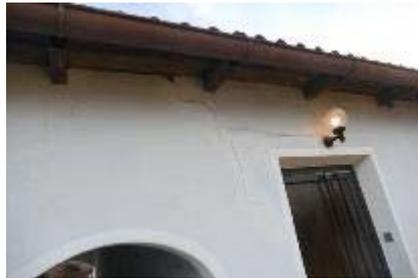
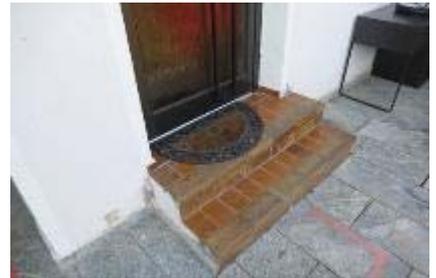
Eingangsbereich:

Der Eingangs-/Zugangsbereich ist befestigt.

Anm.d.SV:

- *Im Sockelbereich ist augenscheinlich Feuchtigkeit erkennbar.*
- *Im Bereich um die Wohnungs-Eingangstür sind Risse erkennbar.*

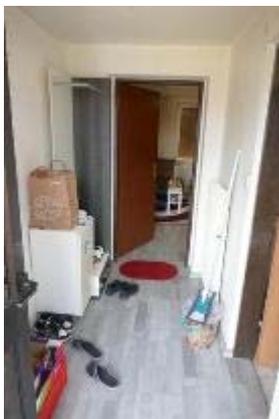
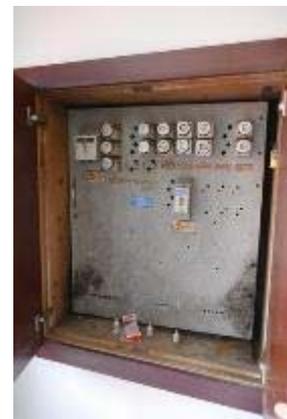
Flur:

Laminatboden

Elektro-Verteiler („alt“)

Anm.d.SV:

Im Wand-/Deckenbereich sind Risse erkennbar.

Warnung der SV:

Offene Elektro-Dose → ev. Stromschlaggefahr!

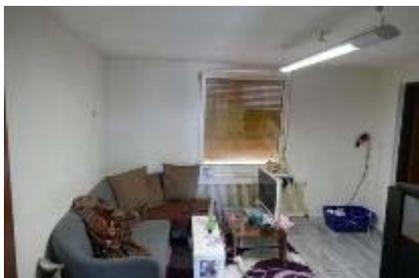
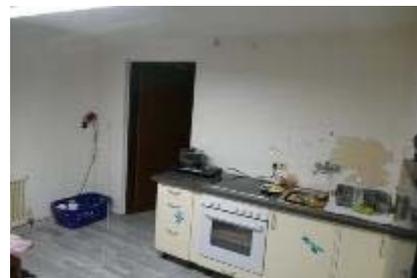
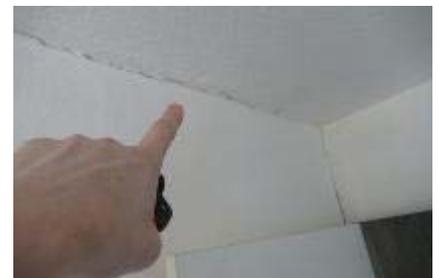
Küche:

Laminatboden

Kunststoff-Fenster isolierverglast mit Außenrollladen

Zugang zum Schlafzimmer

Raumhöhe: 2,27 m

Anm.d.SV:

Risse im Bereich der Wände/Decke erkennbar.

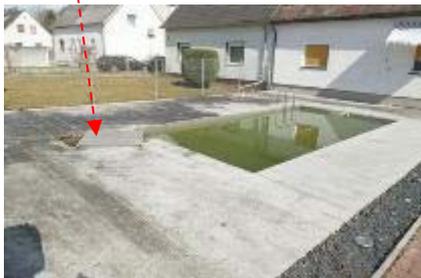
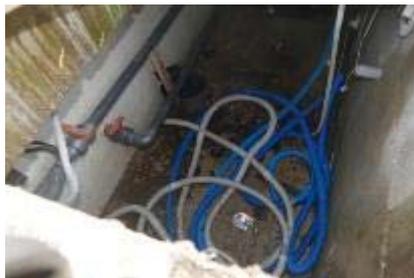
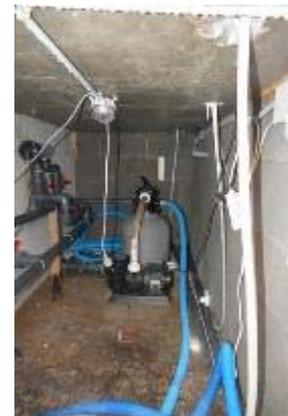
Im Vorgarten wurde (lt. Angabe der Verpflichteten) ca. im Jahr 2015 ein Pool errichtet (7 m x 3,5 m, lt. Angabe der Verpflichteten ein Salzwasser-Pool). Die Pooltechnik befindet sich in einem Schacht im Terrassenbereich des Pools. Der Pool war am Tag des Ortsaugenscheins nicht in Betrieb.

Der Plattenbelag im Poolbereich ist tw. beschädigt. Lt. Angabe der Verpflichteten wurde dieser Bereich von früheren Mietern als „PKW-Abstellplatz“ genutzt.

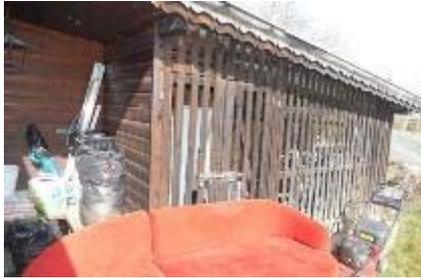
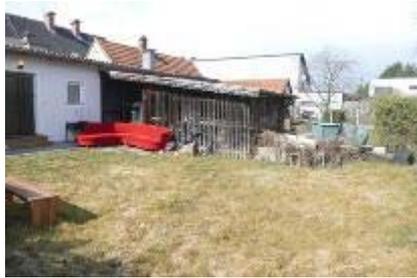
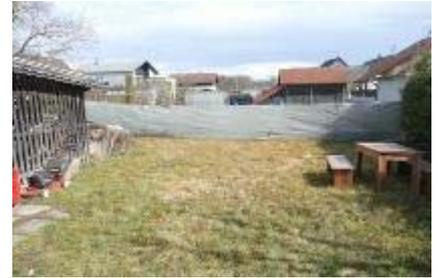
Im „hinteren“ Gartenbereich wurde, angrenzend an die Nachbar-Grundgrenze, eine „Holz-Hütte“ errichtet. Der restliche Bereich ist begrünt.

- Im Außenbereich sind zahlreiche Fahrnisse gelagert.
- Der vorhandene Pflaster-Belag ist tw. beschädigt.

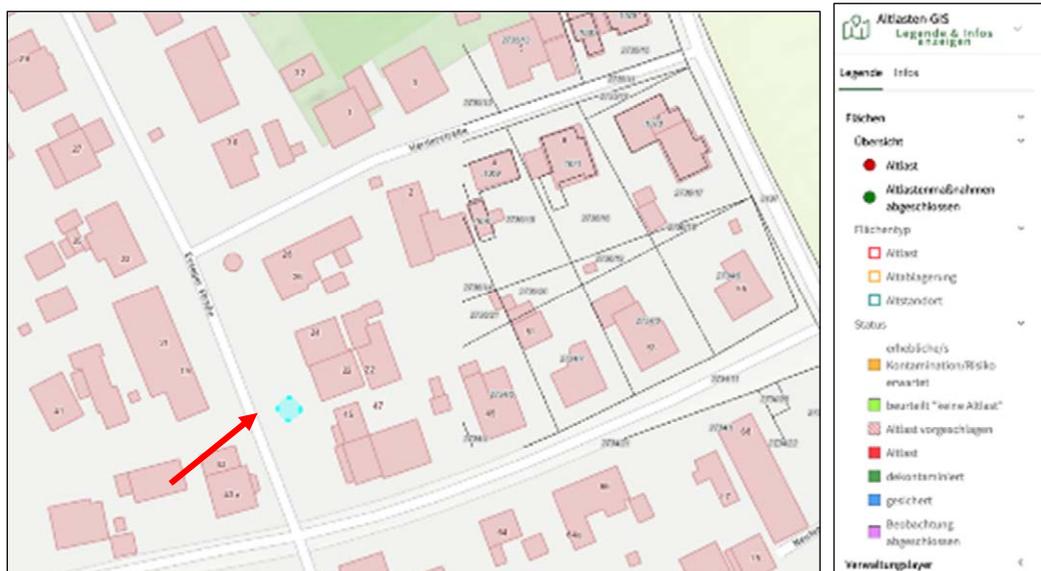
→ Die gegenständliche Liegenschaft EZ 1217, KG 51216 Marchtrenk, ist dzt. nicht im Verdachtsflächenkataster oder Altlastenatlas verzeichnet.
