SV-GZ: 25547_2

Bewertungsgutachten

**Ermittlung des Verkehrswertes der Liegenschaft
EZ 946, KG 44030 Schönau, BG Grieskirchen, B-INr. 2
(Haydnstraße 1, 4701 Bad Schallerbach)**

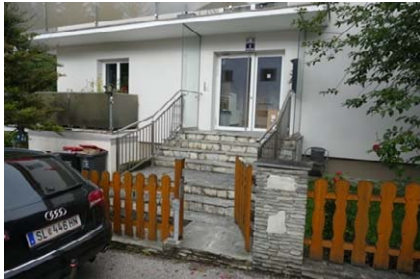
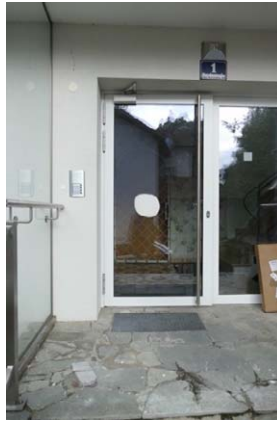
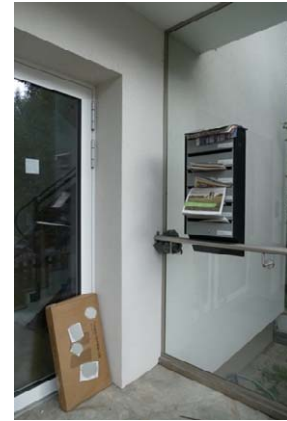
Eingang/Zugang

Naturstein-Pflaster

Der Steinbelag ist tw. beschädigt → tw. Stolpergefahr!

U.a. für die Adaptierung der Stiegegeländer (Abstände >12 cm, notwendige „Ergänzungen“) sowie div. rückgestauter Reparaturarbeiten, werden 10 % des Bauzeitwertes „fiktiv mangelfrei“ als „Wertminderung Zustand“ berücksichtigt.

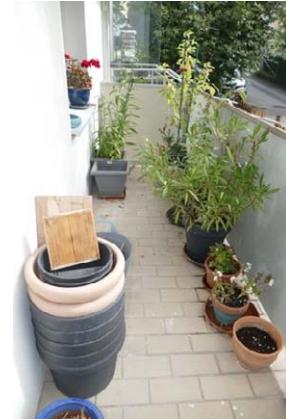
Balkon

Fliesenboden

„offene Stromleitung“ im Außenwandbereich vorhanden → ev. Stromschlaggefahr!

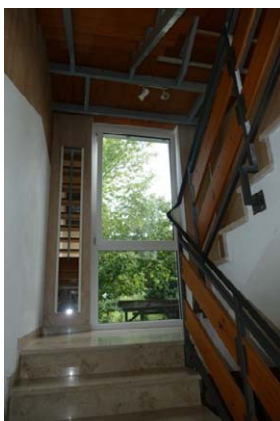
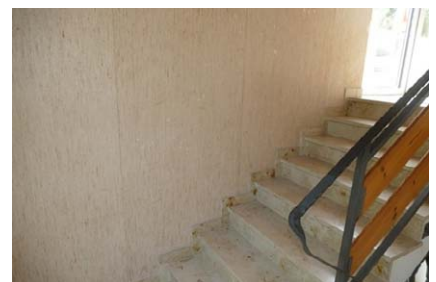
Aufgang 1. OG

massiv

- Das Stiegengeländer hat eine Höhe von <math><1,0\text{ m}</math> → mind. 1,0 m lt. OÖ BauO
- Das Stiegengeländer beginnt erst auf der 3. Treppe → „zu kurz“ ausgeführt → Stolpergefahr
- Es ist zu prüfen, ob ein Sicherheitsglas im Bereich der Stiegenhaus-Fenster eingebaut ist, ansonsten fehlt eine Absturzsicherung!

- Die Abstände beim Stiegengeländer sind tw. >12 cm → Durchrutschgefahr! (max. 12 cm lt. OÖ BauO).

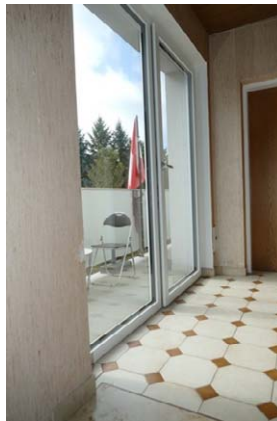
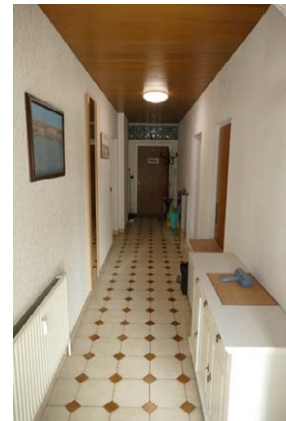
Allgemeinfläche OG

Im Bereich der Balkontür sind Feuchtigkeitsspuren im Fliesen-Sockelbereich erkennbar.

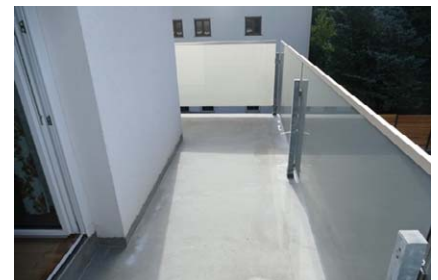
Balkon:

Der Balkon ist zwischen den „Tops“ nicht abgeteilt.

Die Balkonabdichtung wurde, lt. Angabe des Geschäftsführers der Verpflichteten, saniert, es fehlt jedoch noch der „fertige Belag“.

Öffnung zwischen Boden und Geländer >12 cm → Durchrutschgefahr!

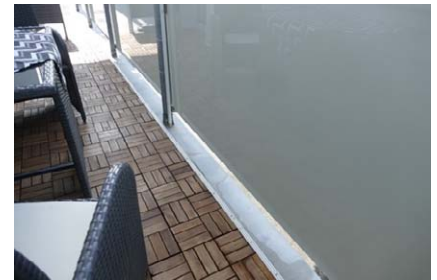
Im Bereich des Wohnungsverbandes wurde ein „WPC-Belag“ verlegt. Dieser Bereich ist vom restlichen Balkon lediglich durch ein „Hochbeet“ abgeteilt.

Vor der Balkontür ist kein Rigol vorhanden.

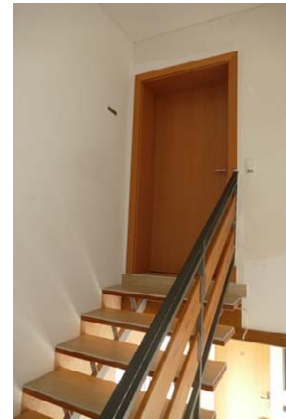
Aufgang Dachgeschoß

Treppe in Stahlkonstruktion mit Trittstufen aus Holz und Laminat-Belag

- Lt. „Technischer Beschreibung“ (Bauakt 2019 – Anlage 04 des Gutachtens) ist eine Stahlbeton-Stiege baubewilligt -> Diese ist in der Natur nicht ausgeführt worden. Der Brandschutz der bestehenden Stiege ist durch einen Brandschutz-SV zu prüfen!
- Das Stieengeländer beginnt erst bei der 2. Stufe ist → „zu kurz“ → Stolpergefahr
- Das Fenster ist öffenbar → Es fehlt eine Absturzsicherung

- Die Abstände beim Stieengeländer sowie den Trittstufen sind >12 cm → Durchrutschgefahr! (max. 12 cm lt. OÖ BauO).
- Stolpergefahr am Ende der Stiege zu Eingang Wohnung Top 4

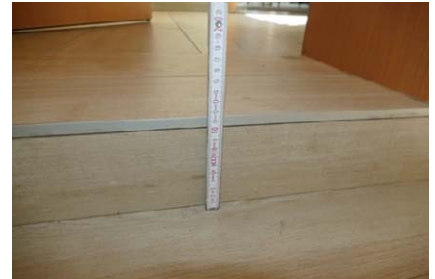
Eingang Top 5:

Stolperstufe vor der Eingangstür – Stufenhöhe ca. 12 cm

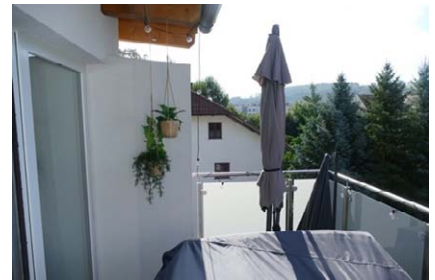
Balkon

Vor der Balkontür ist kein Rigol vorhanden.

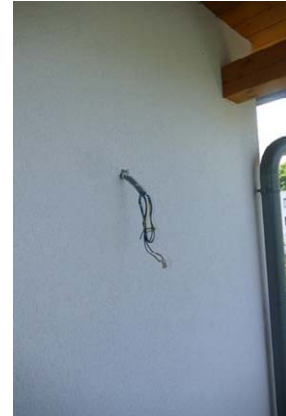
Balkon:

Vor der Balkontür ist kein Rigol vorhanden.

offenes Stromkabel an der Außenwand → ev. Stromschlaggefahr!

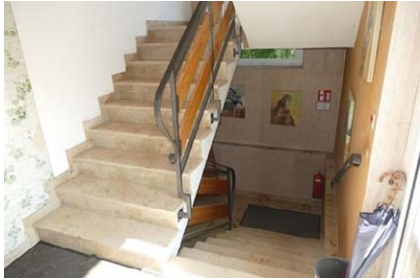
Abgang Keller:

massiv

- Die Abstände beim Stiegegeländer sind >12 cm → Durchrutschgefahr! (max. 12 cm lt. OÖ BauO).
- Der Handlauf ist zu kurz → ev. Stolpergefahr

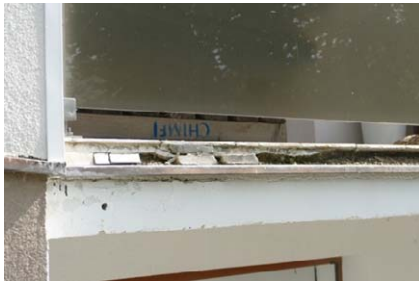
02.07.05. Sonstiges

- Lt. Angabe von Herrn Eckerstorfer wurde das Dach im Zuge des Dachgeschoßausbaus zur Gänze erneuert.
- Lt. Angabe von Herrn Eckerstorfer wurden ca. im Jahr 2021 die Fenster und Türen erneuert.
- Lt. Angabe von Herrn Eckerstorfer wurde ca. im Jahr 2021 ein Vollwärmeschutz, ca. 18 bis 20 cm, an der Außenfassade aufgebracht.
- Lt. Angabe von Herrn Eckerstorfer wurden im Jahr 2021 die Sanitäreinrichtungen erneuert.
- Aufgrund zahlreich gelagerter Fahrnisse war eine Detailbefundung von Böden und Wänden tw. nur sehr eingeschränkt möglich.
- Im Bereich des Balkons im EG ist augenscheinlich rückgestauter Reparaturaufwand erkennbar:

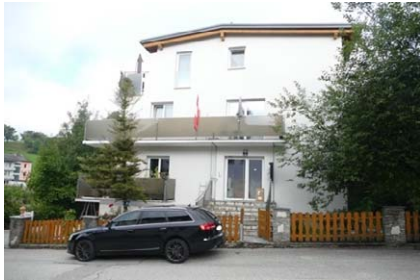
Die Liegenschaft ist zu den Nachbargrundgrenzen hin eingefriedet.
Die nördliche Einfriedungsmauer, samt Maschendraht-Zaun, neigt sich „nach außen“ (→ ev. „Grenzüberbauung“, die „Standicherheit“ dürfte eingeschränkt sein)
