GZ 26 E 16/25g
Wien, am 14.08.2025

SCHÄTZUNGSGUTACHTEN

Verkehrswert der Liegenschaft mit Mehrparteienhaus
EZ 484 der KG 01514 Währing in

1180 Wien, Martinstraße 64

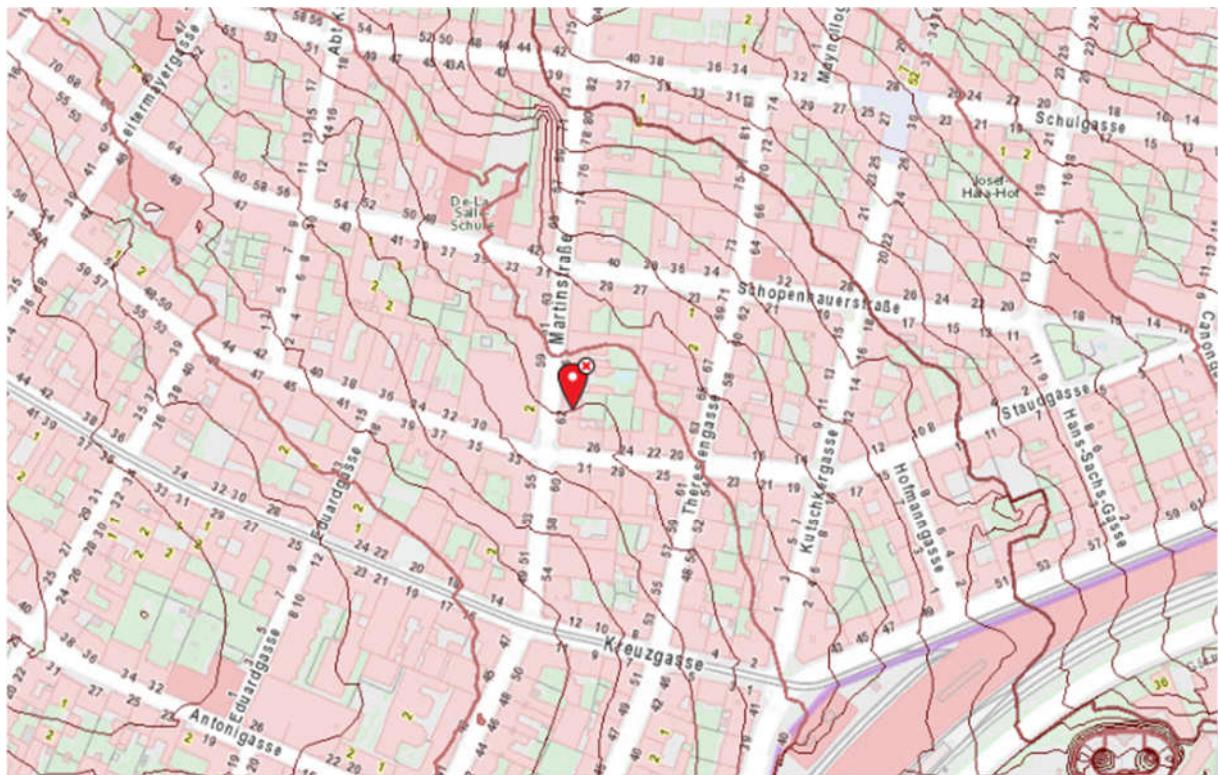
Höhenschichtplan:

Gegen Süden leicht fallend.

Garten weitgehend geebnet.

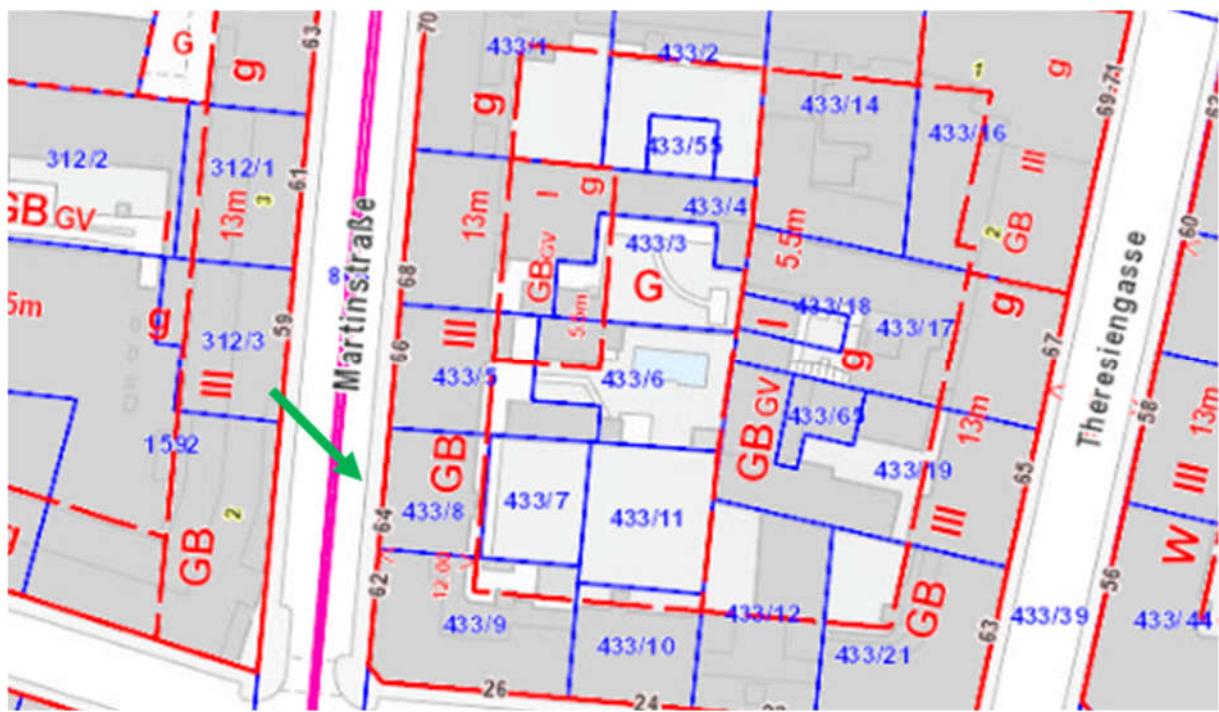
Im digitalen Flächenwidmungs- und Bebauungsplan ist die gültige Verordnung dargestellt (Plan Nr. 7208, Kundmachung 06.04.2000):

Auf 12,0 m Trakttiefe:

„Gemischtes Baugebiet“,

Bauklasse III,

13,0 m Höhenbeschränkung,

geschlossene Bauweise.

Die restliche Fläche weist die Widmung „G“ auf (gärtnerische Ausgestaltung).

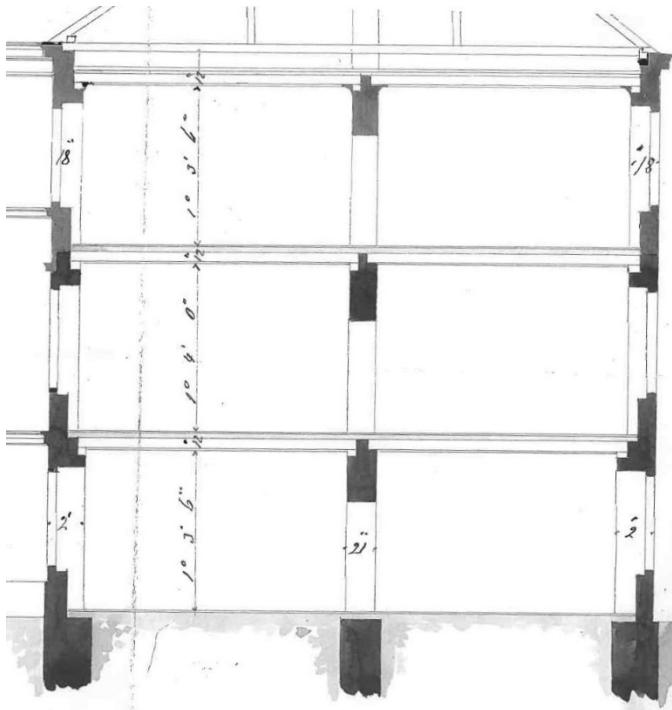
Schnitt:

Anmerkung: Im Bauakt war kein Plan des Kellers auffindbar. Die Größe des Kellers konnte bei der Befundaufnahme nicht festgestellt werden, da dieser mit Fahrnissen vollgeräumt und der Zugang nicht möglich war. Es wird die Größe des Kellerabteiles mit 50 % der Erdgeschoß-BGF ungefähr eingeschätzt.
