## VERKEHRSWERTGUTACHTEN

über den Verkehrswert der Liegenschaft  
EZ 111, KG 05225 Rustenfeld, Gerichtsbezirk Schwechat,  
gelegen in 2333 Leopoldsdorf, Felbergasse 17,  
Einfamilienhaus mit Garten

zur Feststellung des Verkehrswertes der Liegenschaft  
**2333 Leopoldsdorf, Felbergasse 17**  
**Einfamilienhaus mit Garten**  
EZ 111, KG 05225 Rustenfeld, BG Schwechat

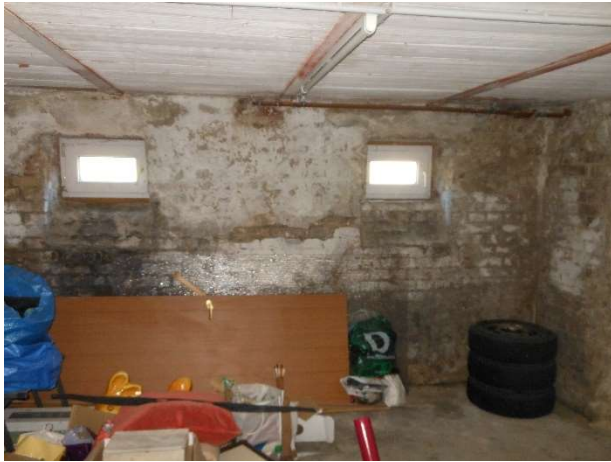
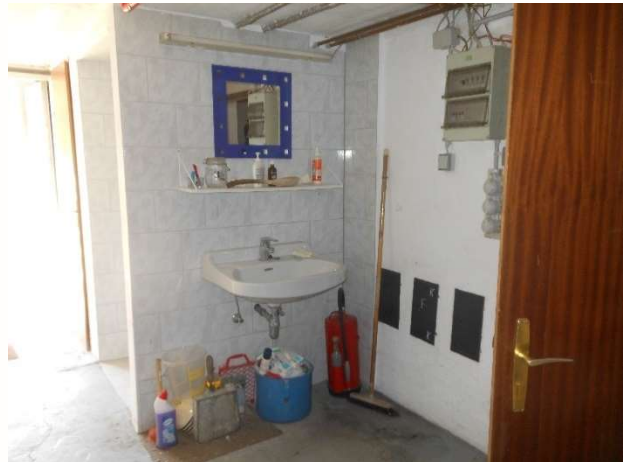
Weiters im Kellerbereich ein Waschbecken.

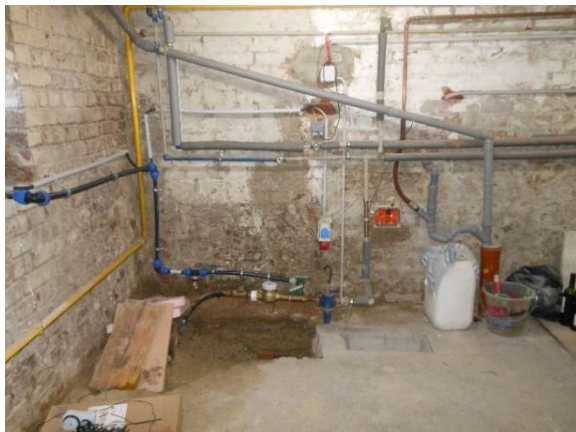
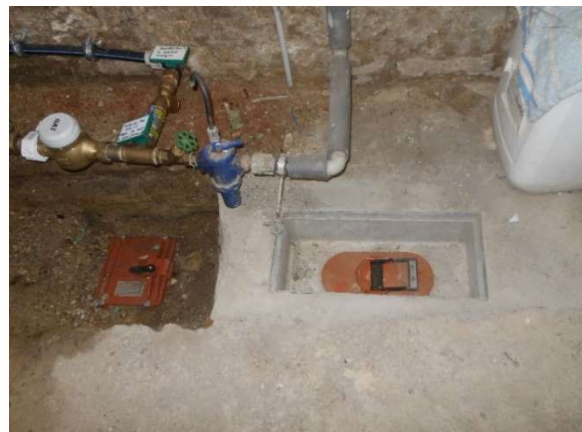
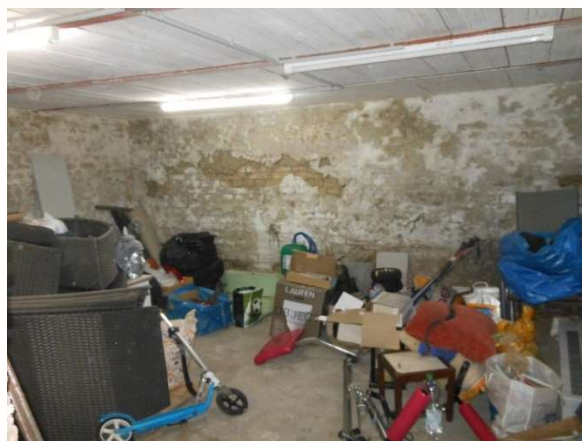
Im hinteren Bereich, der zur Straße führt, ist der Hauswasseranschluss und ein einfacher Kellerraum anschließend.

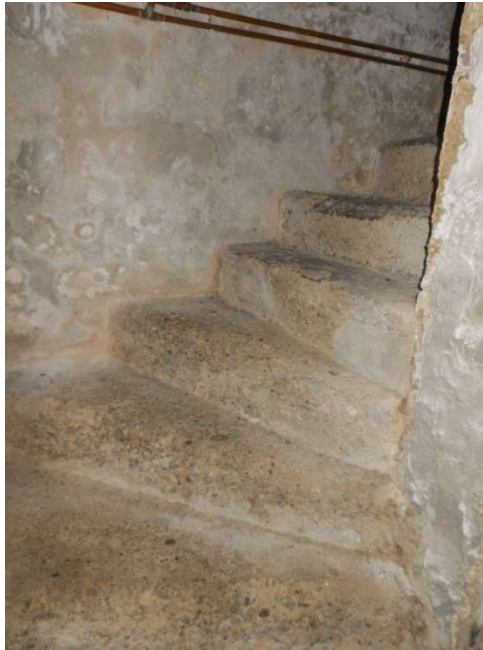
Aus dem Mittelteil des Kellers befindet sich ein Ausgang zum Wohnhaus über eine gewendelte, betonierte Stiegenanlage.

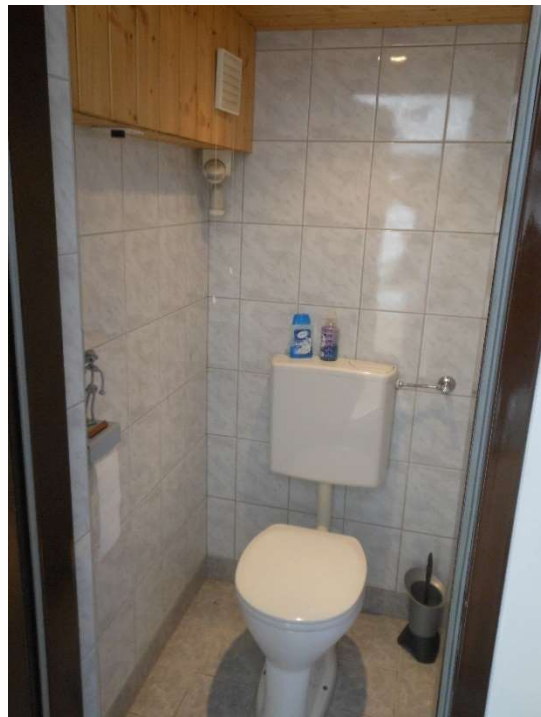
Weiters besteht eine Dusche mit einem Einstieg durch eine Schiebetüre sowie unmittelbar daneben ein WC mit aufgesetztem Spülkasten; Boden und Wände verflies; Decke abgehangte Holzdecke.

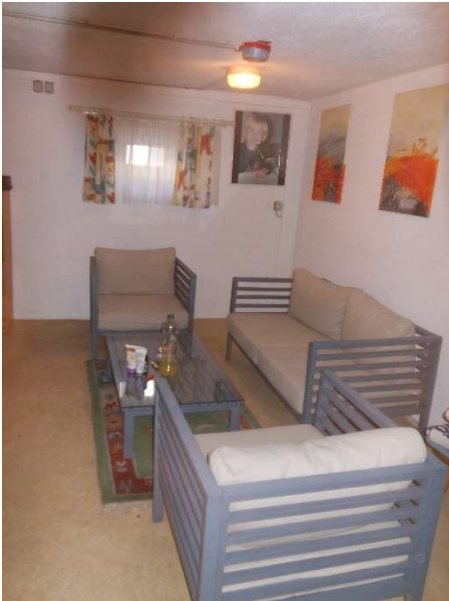
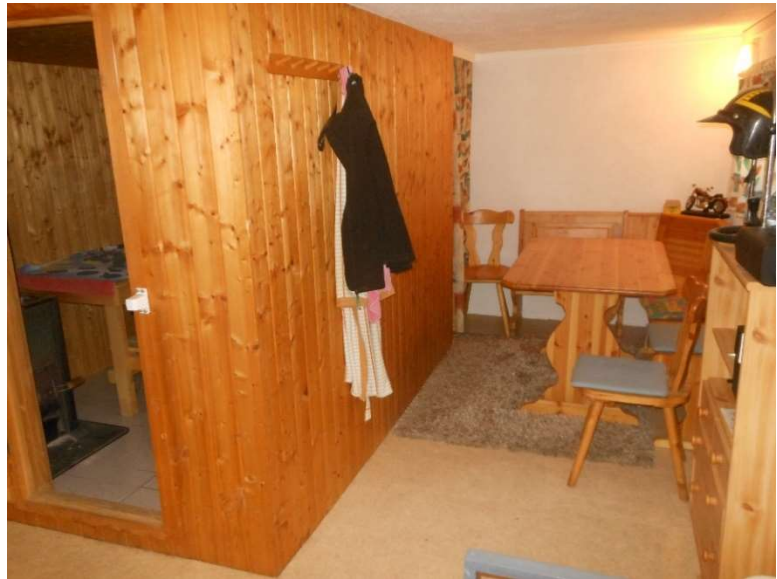
Unmittelbar daran anschließend besteht eine Holztüre, die in einen Saunabereich führt; Bode Linol; Wände und Decken gemalt; zwei Kunststofffenster. Im hinteren Teil besteht eine Eckbank mit Tisch als Aufenthaltsbereich vor der Sauna.

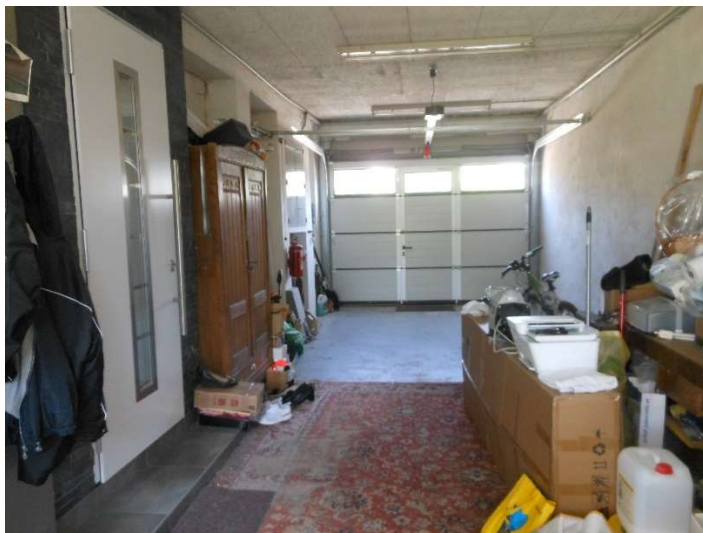
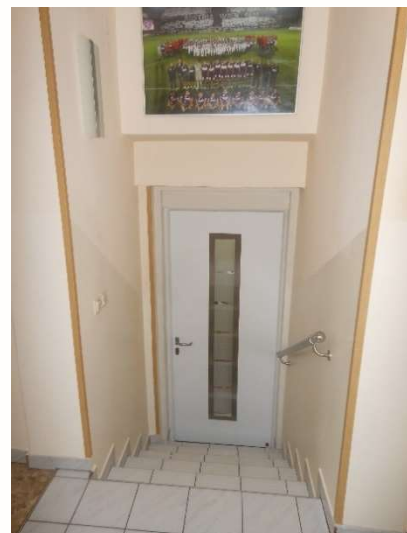
Aus der Durchfahrt besteht der Zugang zum Haus an der rechten Seite über eine einflügelige Kunststofftür mit Glaseinsatz.

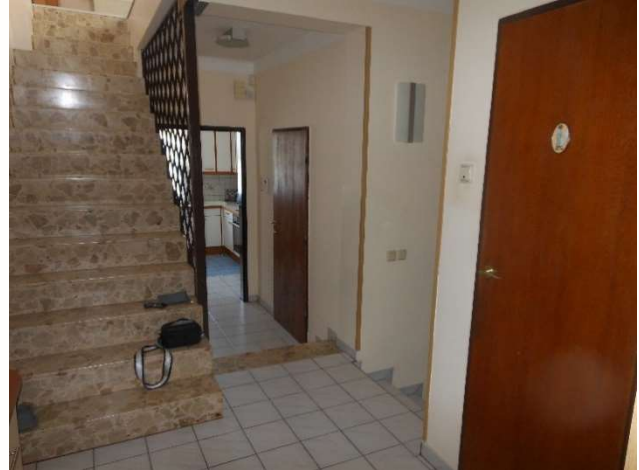
Über eine mit Fliesen belegte Stiegenanlage ist der Aufgang ins Erdgeschoss des Hauses gegeben.

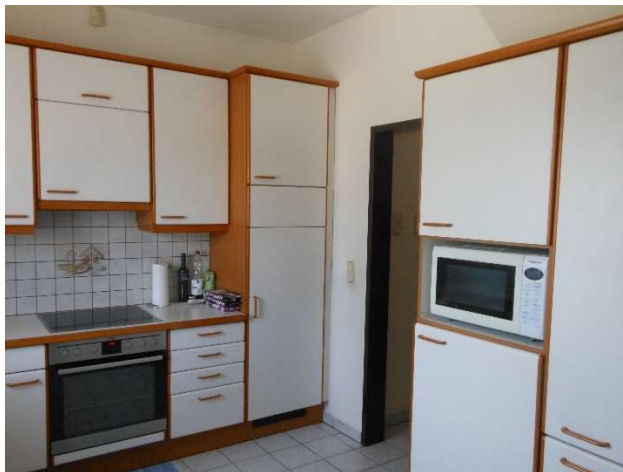
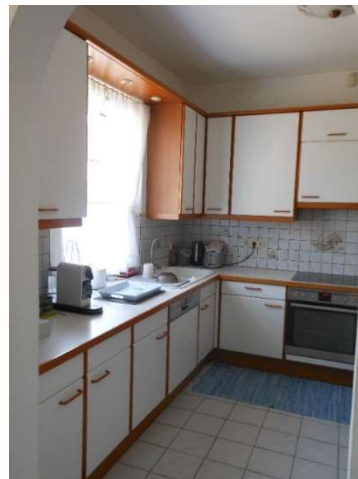
Nach dem Aufgang über eine Stiegenanlage besteht an der rechten Seite ein Stiegenabgang mit zwei Stufen, die mit Steinplatten belegter Stiegenabgang in den Bereich einer Küche.

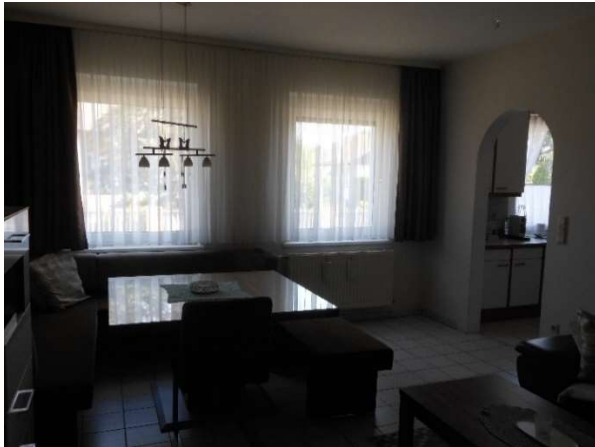
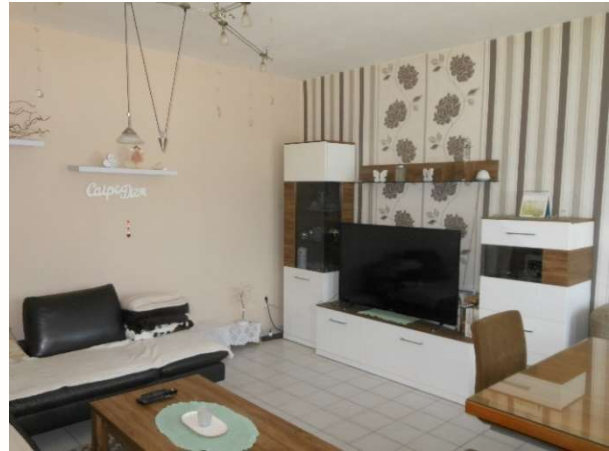
Hier besteht lediglich eine Stahltürzarge ohne Türblatt. Die Küche weist sämtliche Anschlüsse auf; Geschirrspüler; Ceranfeld und Abwäsche sowie einer Dunstabzugshaube, die über den Kamin angeschlossen ist. Es besteht ein einflügeliges Kunststofffenster mit doppelter Isolierverglasung.

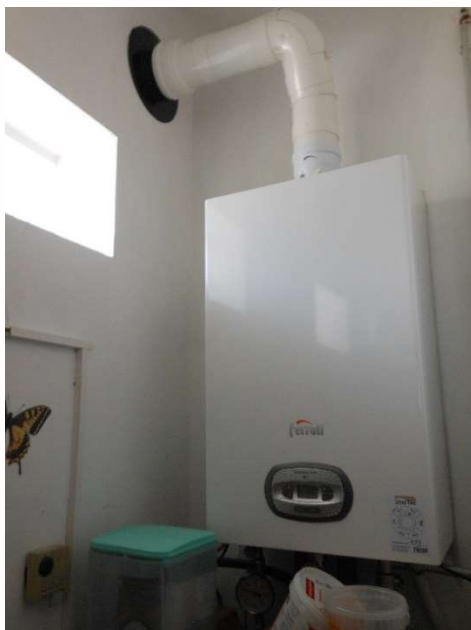
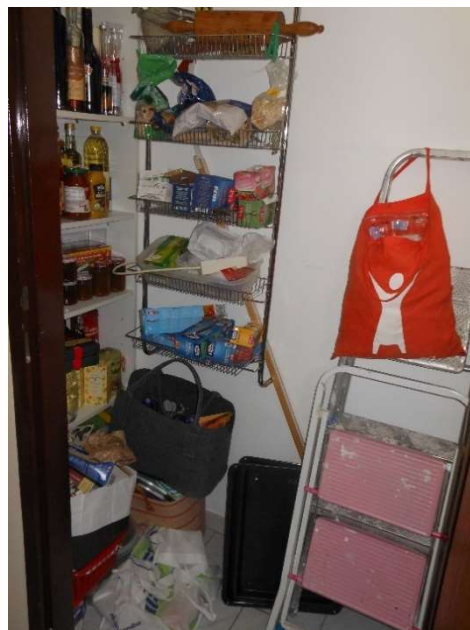
Aus dem Vorraum an der rechten Seite nach dem Stiegenaufgang besteht über eine einflügelige Holztür in Stahlzarge der Zugang in einen Abstellraum; Boden Fliesen; Wände und Decken gemalen. In diesem Bereich ist eine Außenwandtherme angebracht.

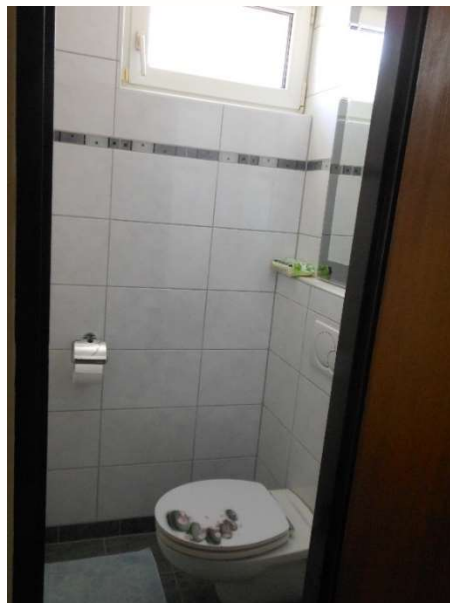
Die Fußbodenheizung ist im Bereich der Küche und des Wohnzimmers installiert. Aus dem Vorraum nach dem Stiegenaufgang auf der linken Seite eine WC; wandhängendes WC mit eingebautem Spülkasten; ein Kunststofffenster; ein Heizkörper radiator; Boden und Wände gefliest; abgehängte Decke; Holztüre.

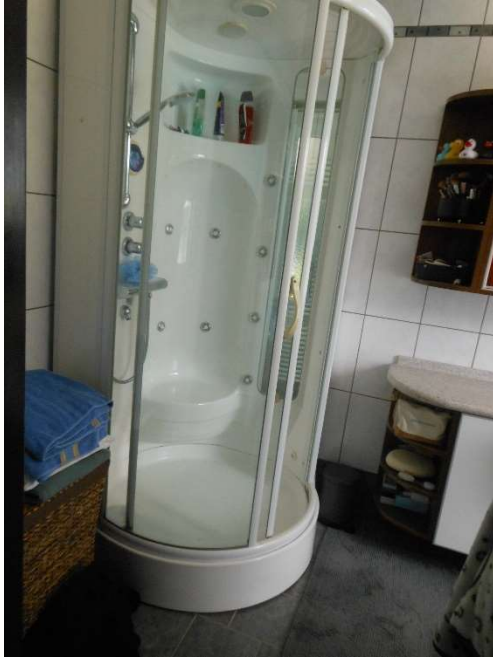
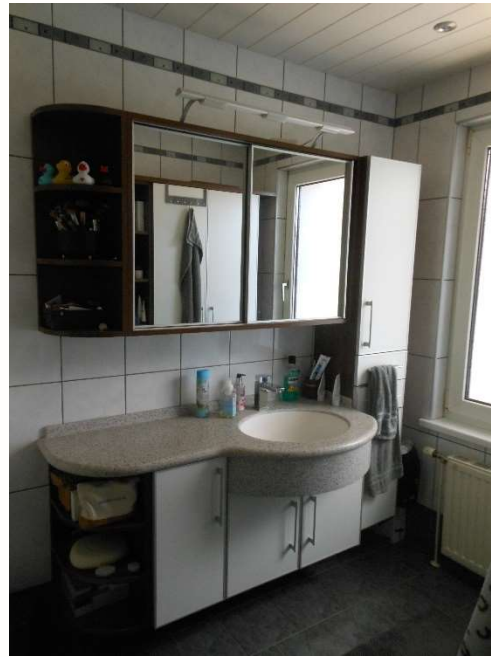
An der linken Seite besteht über den erweiterten Vorraum der Zugang in ein Bad; einflügelige Holztüre in Stahlzarge; das Bad verfügt über Fliesen am Boden und an den Wänden; abgehängte Holzdecke; ein großes Kunststofffenster in den Bereich des hinteren Gartens.

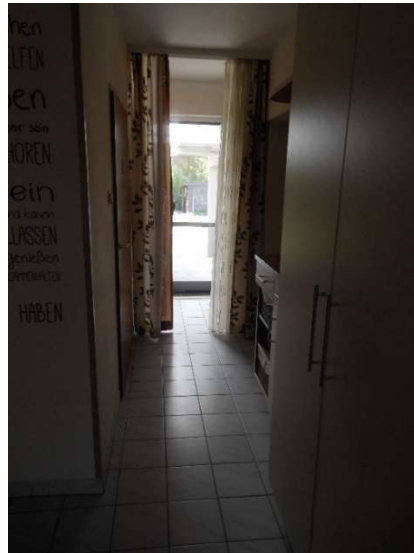
Aus dem Vorraum besteht weiters ein Ausgang auf die gartenseitige Terrasse über eine einflügelige Kunststofftüre mit Glaseinsatz. Im Bereich der Fenster und der Terrassentüre sind Fliegengitter angebracht.

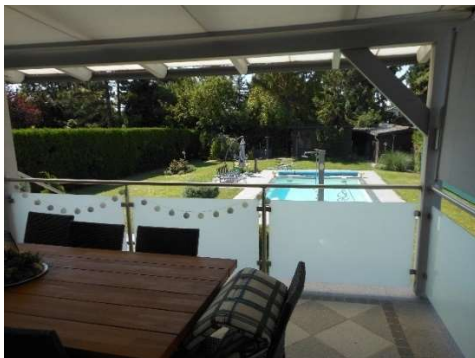
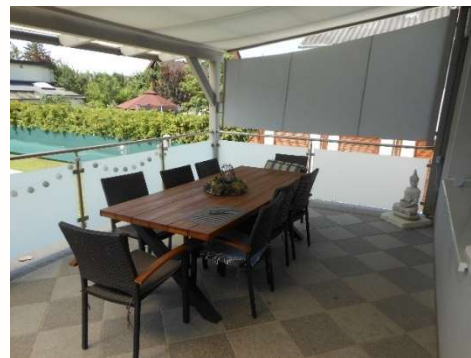
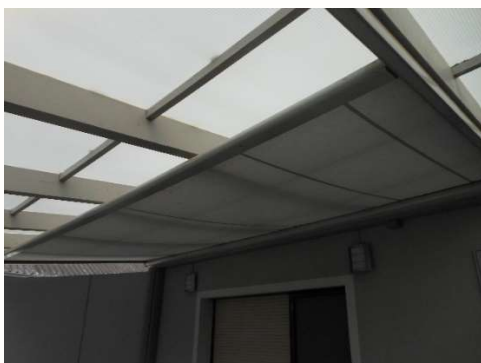
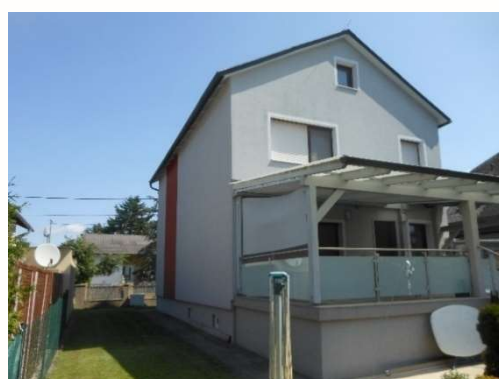
Davor befindet sich eine große Terrasse mit Steinplattenbelag und mit einer Holzkonstruktion überdachte Beschattungsanlage. Dieses Pultdach ist mit Kunststoffbahnen eingedeckt und darunter befindet sich eine elektrisch ausfahrbare Markise.

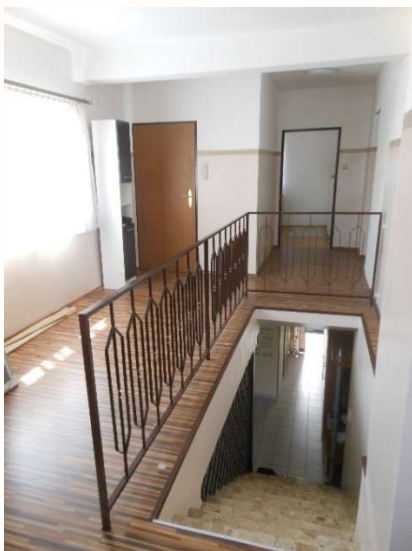
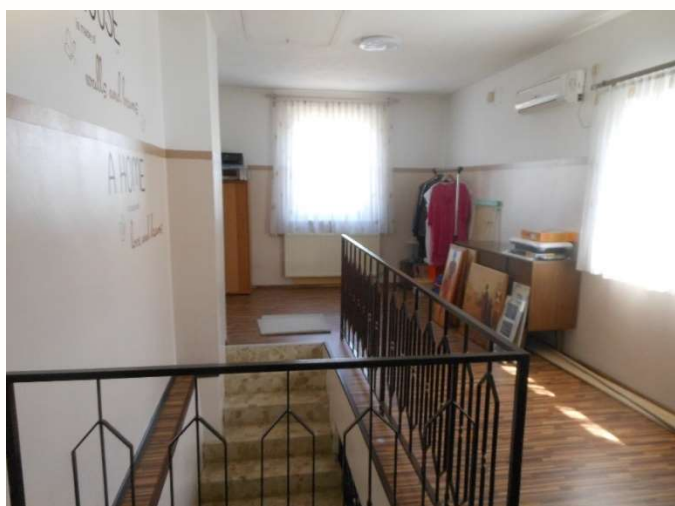
Im Vorraum des Erdgeschosses befindet sich ein Stiegenaufgang in das Obergeschoss, welcher mit Steinplatten belegt ist. Im Obergeschoss besteht Laminatboden; Wände und Decken gemalen; ein einflügeliges Kunststofffenster in den Bereich Richtung Straße; darunter ein Heizkörperradiator; an der linken Seite doppelflügeliges Kunststofffenster in Richtung zur Nachbarliegenschaft. Es befindet sich in diesem Bereich zur Stiege hin ein Stahlgeländer.

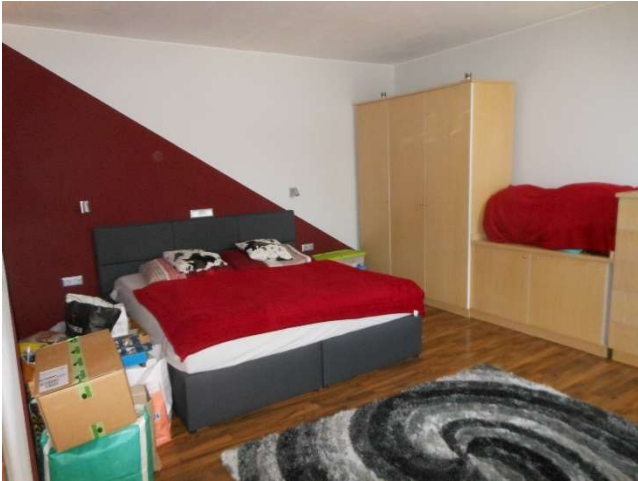
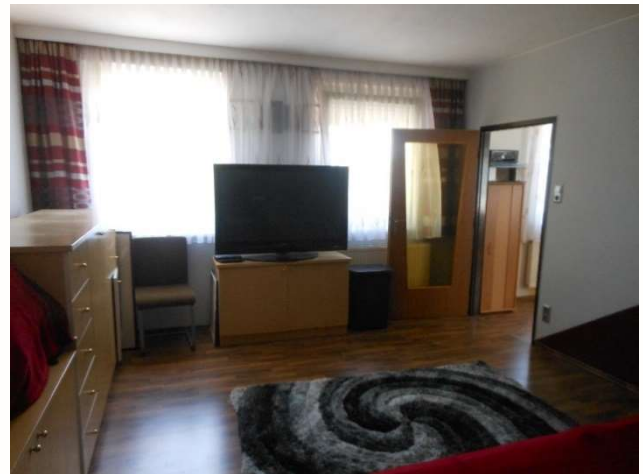
An der linken Seite nach dem Stiegenaufgang besteht der Zugang über eine einflügelige Holztüre mit Strukturglaseinsatz in Stahlzarge in ein Zimmer; Boden Laminat; zwei doppelflügelige Kunststofffenster jeweils mit außenliegender Kunststoffjalousie; Wände und Decken gemalen mit mittigem Deckenauslass.

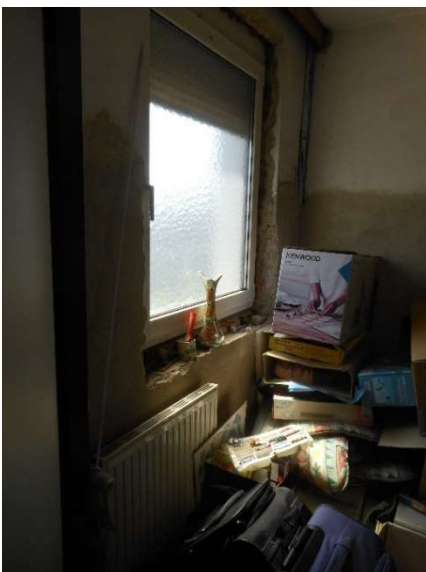
An der rechten Seite nach dem Stiegenaufgang besteht eine einflügelige Holztüre in Stahlzarge. In diesem Bereich ist für später ein Bad geplant. Die Installationen für Wasser und Abwasser sind bereits verlegt, sonst fehlt in diesem Bereich der Boden und die Wände sind im Bereich der Fensterumrandungen nicht fertiggestellt bzw. fehlende Verputzarbeiten ausständig. Ein Heizkörperradiator ist bereits angebracht.

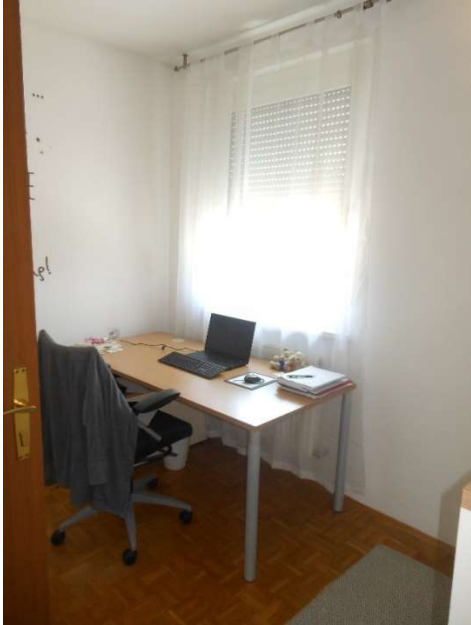
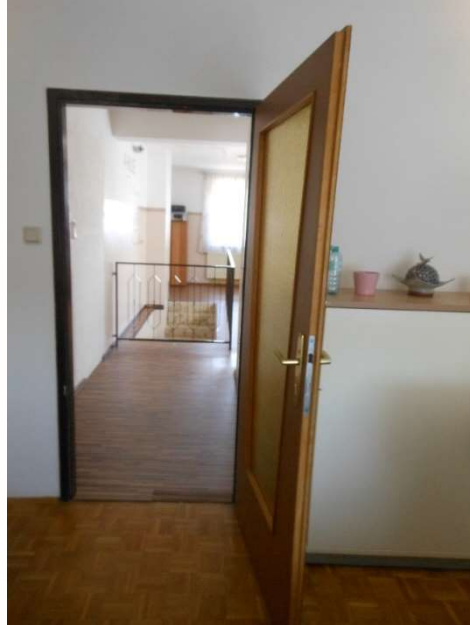
An der hinteren Gartenseite ist über eine einflügelige Holztüre mit Strukturglaseinsatz in Stahlzarge der Zugang in ein gartenseitiges Zimmer gegeben, Boden Riemchenparkett; Wände und Decken gemalen; einflügeliges Kunststofffenster Richtung Garten; mittiger Elektrodeckenauslass.

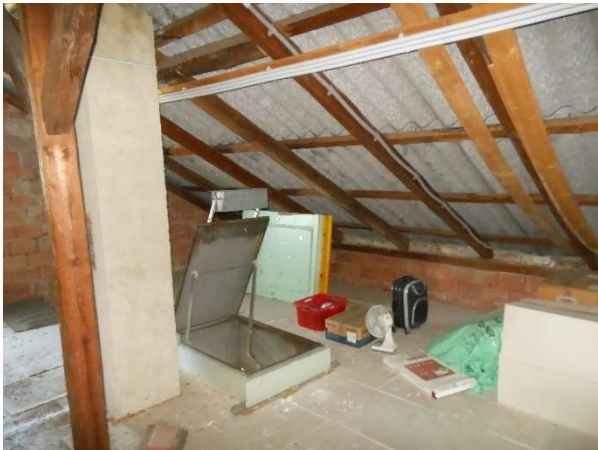
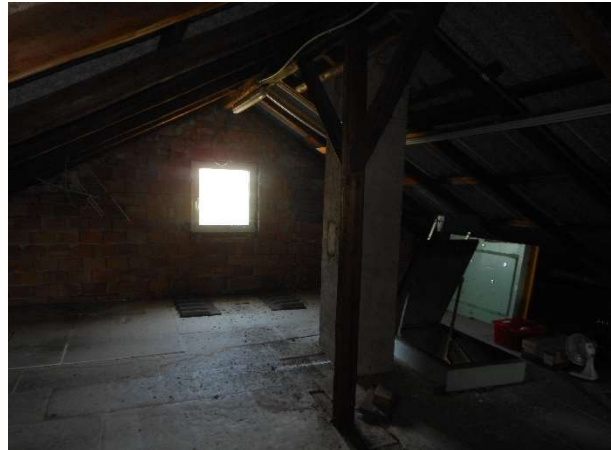
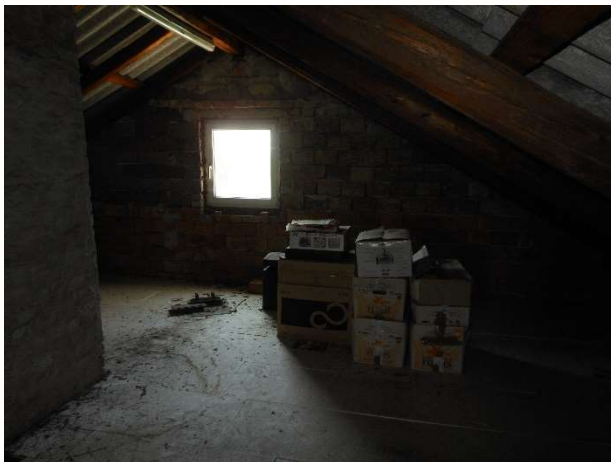
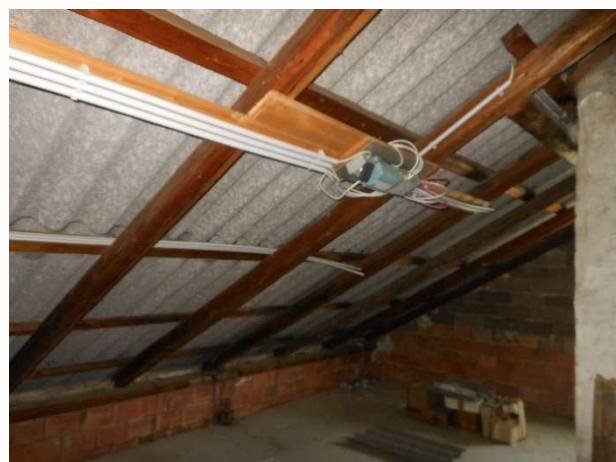
Die gesamten Bodenflächen sind mit Styroporplatten isoliert. Der Dachboden ist nicht ausgebaut. Es bestehen an den Hauptseiten straßenseitig und gartenseitig eingebaute Kunststoffenster. Sonst besteht ein einfacher Holzdachstuhl für das Satteldach. Die Eindeckung ist über Welleternit gegeben. Im Bereich des Dachbodens besteht eine Beleuchtung über drei Leuchtbalken.

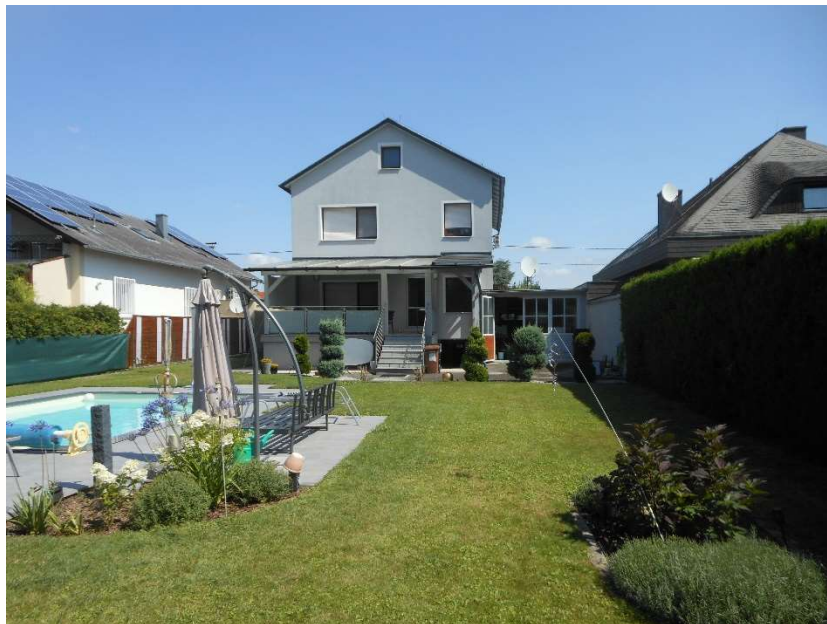
Aus dem Bereich der Terrasse, die dem als Hochparterre ausgeführtem Erdgeschoss vorgelagert ist, besteht über eine mit Steinplatten belegte Stiegenanlage, die über zwei Nerogeländer mit Handläufen verfügt, als Abgang in den dahinter gelegenen Garten. Es bestehen großzügig angelegte Gartenflächen, die als gepflegte Wiesenanlagen mit entsprechendem Zier- und Buschbestand hergestellt wurden und in deren Zentrum sich eine Poolanlage befindet.

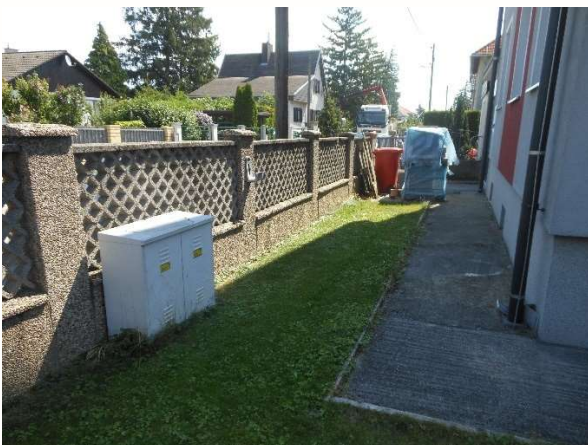
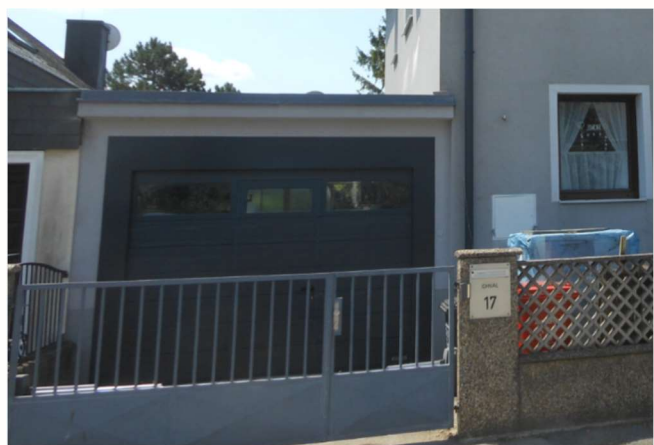
Die Einfriedung zum Straßengrund erfolgt über eine mit Betonsteinplatten belegte Mauer. Zwischen den Betonsteinern sind Betongitterteile eingesetzt.

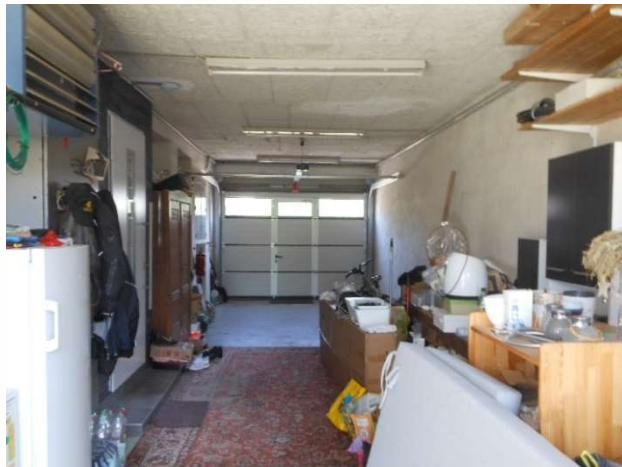
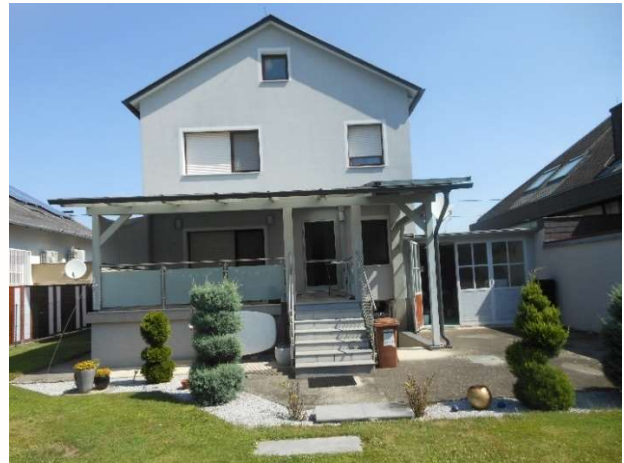
Der Zugang zum Haus erfolgt über eine als Doppelgarage gewidmete Durchfahrt, welche in den Bereich des hinteren Gartens führt. Auch im hinteren Teil der Garagendurchfahrt besteht eine dreiteilige Stahltüre mit Drahtglaseinsatz, die in den hinteren Teil des Gartens führt. Nach dem Garagen- oder Durchfahrtsbereich besteht ein betonierter Platz.

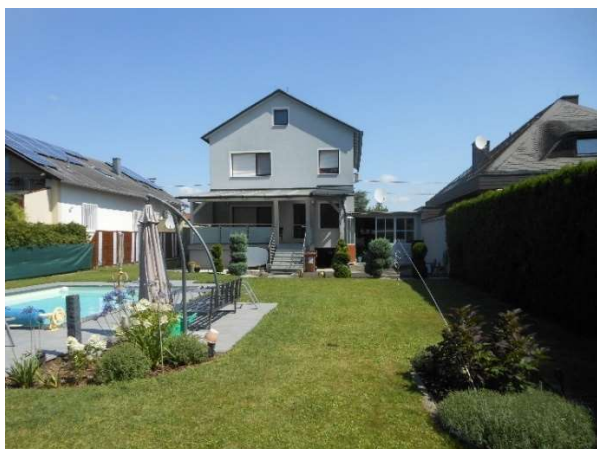
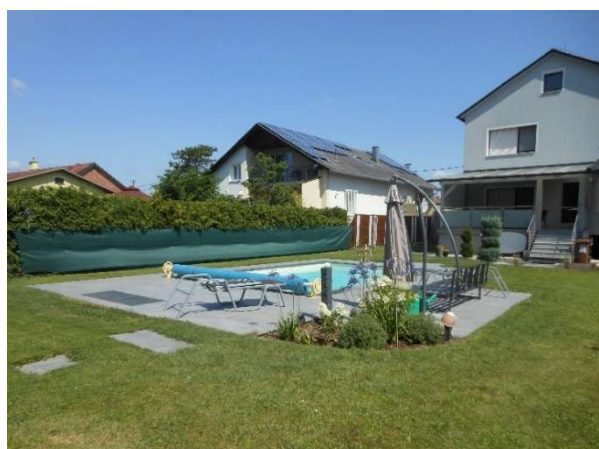
An der rechten Seite besteht in der Mitte der Garagendurchfahrt der Aufgang über eine Stiegenanlage in das Haus. An der rechten Seite besteht aus dem Freigelände nach der Garage ein Stiegenabgang über betonierte Stiegen in das Kellergeschoss, welches über eine Brandschutztüre verschlossen ist. Von der zuvor beschriebenen Stiegenanlage, die auf eine Terrasse mündet, ist der Abgang in den Garten. In diesem Bereich befindet sich ein mit Steinplatten belegter Zugangsweg zu einem Pool.

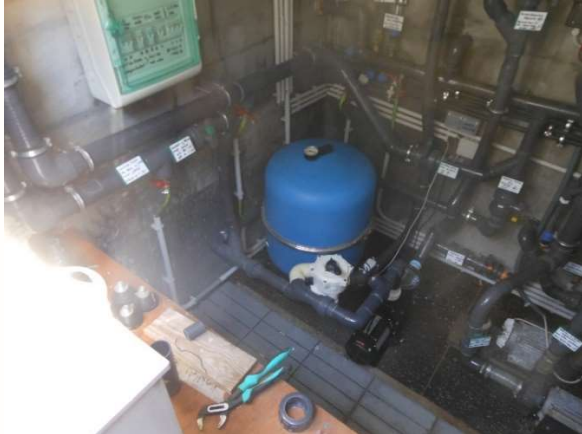
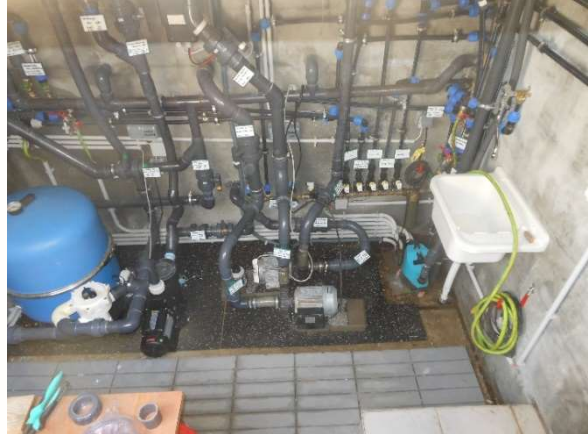
Der Pool ist mit Folie ausgestattet und weist an der linken vorderen Kante einen Stiegenabgang auf. Die Pooltechnik befindet sich unmittelbar hinter dem Pool, im Bereich der rundum an das Pool verlaufenden, mit Fliesen belegten Platzanlage.

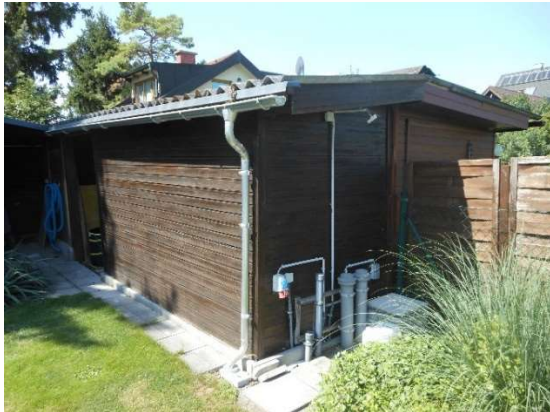
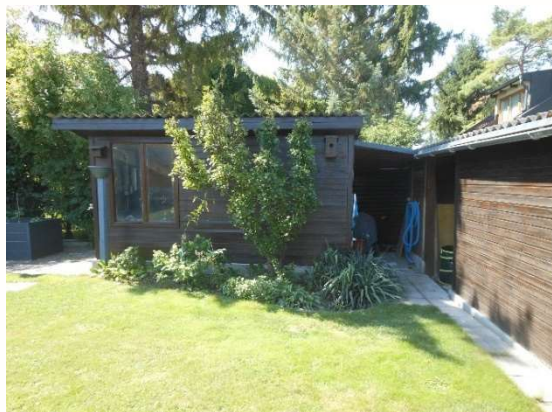
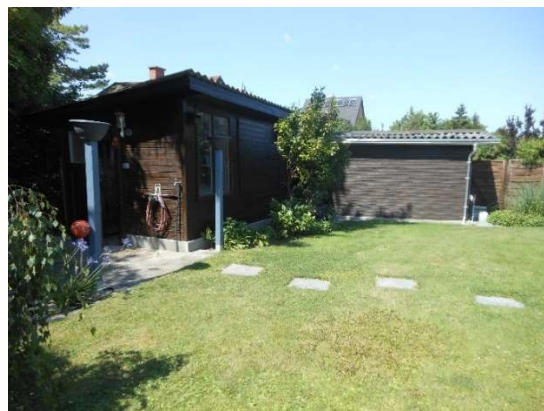
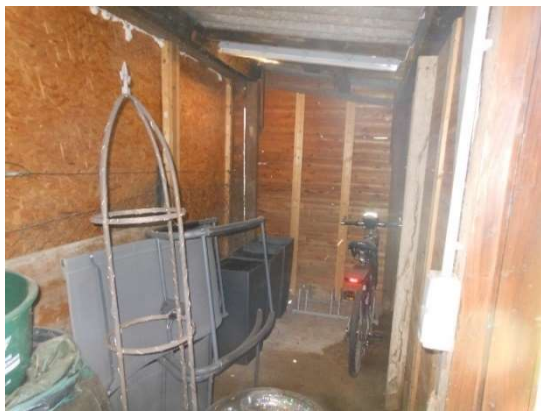
Die weiteren Flächen des Gartens sind als Wiesenflächen ausgestattet. Die Einfriedungen zu den Nachbarliegenschaften ist über einen Maschendrahtzaun gegeben. An der hinteren Seite im rechten Teil befindet sich eine Gartenhütte aus Holz, die mit Wellleternit eingedeckt ist und eine Blechablauffrinne aufweist.

Die Zugänge zu diesem und dem danebenliegenden Gartenhaus sind über Betonplatten gegeben. Im Bereich der Gartenflächen ist eine automatische Bewässerungsanlage eingebaut. Im Bereich der beiden Gartenhütten sind Stromanschlüsse zur Beleuchtung bzw. Steckdosen vorhanden. Weiters besteht eine Außenwasseranlage. Im Bereich dieser Wasseranschlüsse ist darauf hinzuweisen, dass es zu den vergrabenen Beregnungsteilen auch zusätzliche externe Anschlussmöglichkeiten gibt.

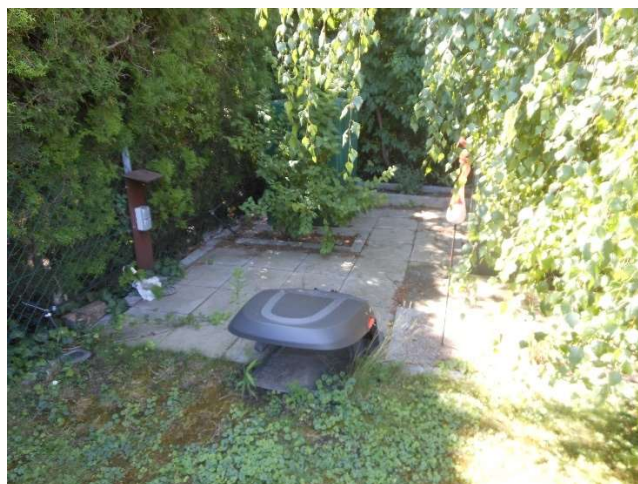
Die Technik ist so ausgeführt, dass sowohl über die Wasserleitung als auch über einen vorhandenen Brunnen bewässert werden kann.

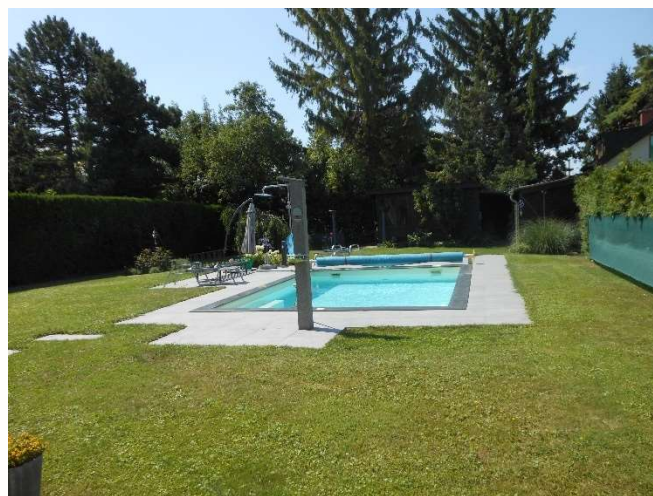
Auch im Bereich der Poolanlage ist eine Außendusche angebracht, die sowohl mit Warmwasser als auch mit Kaltwasser versorgt ist. Im Bereich der Straßengrundeinfriedung ist ein EVN-Anschlusskasten angebracht.

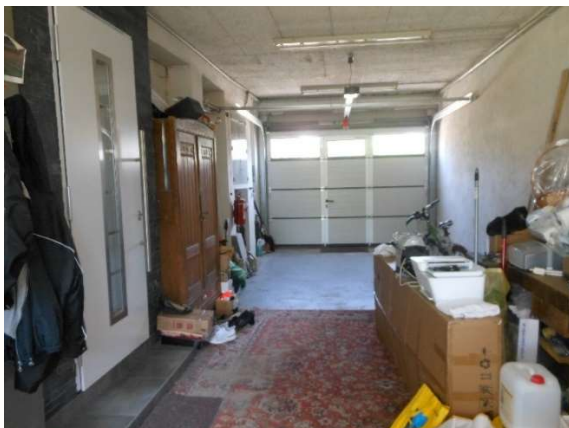
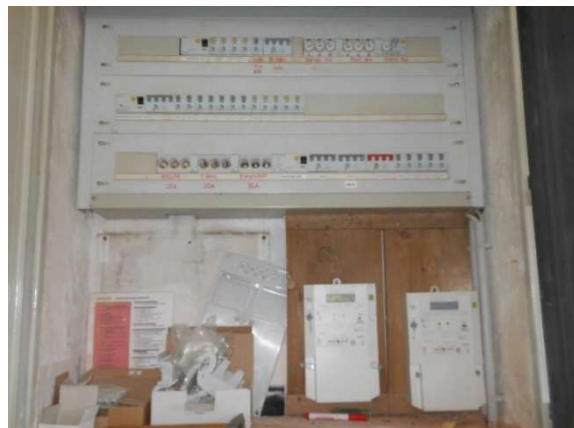
Im Bereich der Durchfahrt besteht ein betonierter, gestrichener Fußboden; Wände teilweise gemalt; im Deckenbereich Mineralfaserplatten angebracht. Es besteht im Bereich der Durchfahrt eine Licht- und Stromanlage zur Beleuchtung und an der rechten Seite ein Zugang über eine Holztüre mit Glaseinsatz in das Haus.

Im Bereich der Durchfahrt ist der Hauptzähleranschlusskasten mit den Sicherungsautomaten angebracht. Weiter ist in dem Bereich eine Luftgebläseheizung angebracht, die mittels Strom betrieben wird.

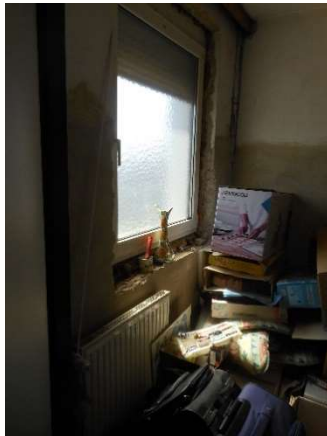
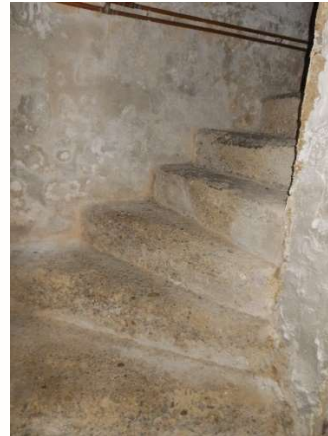
Unter Beachtung der Tatsache, dass das alte Wohnhaus in den Jahren 1934 und 1935 errichtet wurde und nach einer Baugenehmigung aus 1961 mit erheblicher Verzögerung schlussendlich bis zum Jahr 1986 durch die Errichtung eines Zubaus und Aufstockung auf das damals bestehende Wohngebäude erweitert wurde, kann festgestellt werden, dass ein Großteil der vorgenommenen Verbesserungs- und Sanierungsarbeiten im Jahr 2011 erfolgt ist, weshalb das Gebäude auch im Bereich der Außenanlagen ein durchaus gutes Erscheinungsbild aufweist. Im Rahmen der 2011 vorgenommenen Verbesserungen und Sanierungen wurde neben den Fassadendämmungen auch im Dachgeschoss eine Wärmedämmung angebracht. Im Bereich der Außenanlagen wurde unter dem betonierten Traufenpflaster eine Drainage angebracht sowie die Fundamenteile des Hauses erneut isoliert. Diese Trockenlegungsarbeiten haben schlussendlich zu einem durchaus ansehnlichem Erfolg geführt und lediglich im Innenbereich des Kellergeschosses sind die Sanierungsarbeiten noch nicht fertiggestellt worden, zumal die Eigentümerin mitteilt, dass zwar dem Grunde nach die Wände ausgetrocknet zu sein scheinen, aber es leider nicht mehr zur angedachten Verbesserung des Putzes und der Böden gekommen ist. In gleicher Weise ist auch darauf hinzuweisen, dass der Bau- und Erhaltungszustand des Wohnhauses im Bereich der nachträglich errichteten Garage bzw. Durchfahrt gegenüber dem sonstigen Erscheinungsbild des Hauses deutlich schlechter erscheint. Dies betrifft unter anderem auch, wie oben bereits geschildert, die Kellerwände sowie die Stiegenanlage vom Keller ins Erdgeschoss des Hauses, die starke Abnutzungserscheinungen und ehemalige Feuchtigkeitsschäden aufweist. Weiters muss an dieser Stelle nochmal auf den Raum im Obergeschoss hingewiesen werden, welcher aus dem Vorraum zu begehen ist und ein Fenster in östliche Richtung aufweist. Dieser Raum ist für einen späteren Einbau eines Bades vorgerichtet. Die Installationen für Wasser und Abwasser sind bereits verlegt, wobei jedoch sowohl der Boden als auch die Wände noch nicht fertiggestellt sind und Verputzarbeiten fehlen. Ein entsprechender Heizkörper radiator ist jedoch bereits angebracht.
