Bezirksgericht Mödling

SCHÄTZUNGSGUTACHTEN

Bewertung der Eigentumswohnung W 8
B-LNR. 6 Anteil 417/6438stel an
EZ 1657 der KG 16118 Maria Enzersdorf in

2344 Maria Enzersdorf, Hauptstraße 17a

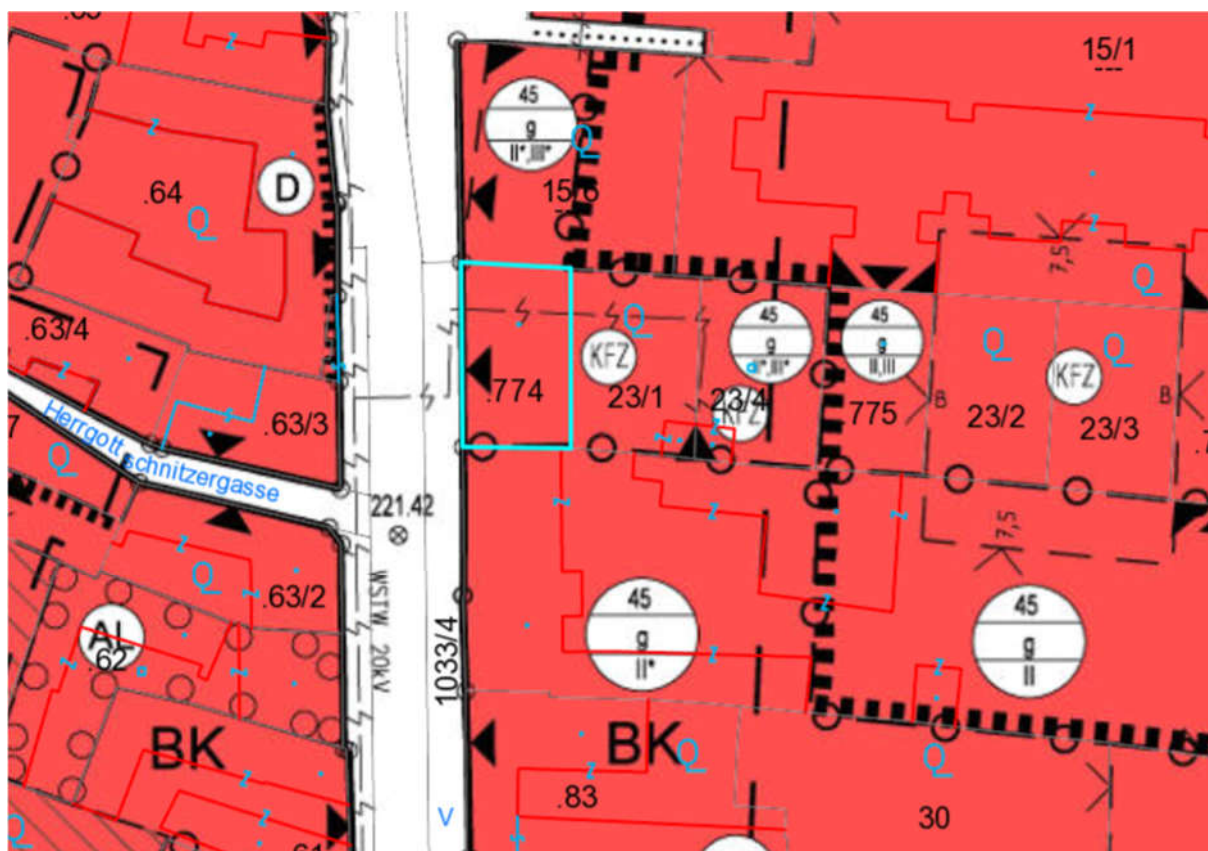
Quelle: Auszug digitaler Bebauungsplan (siehe Anhang)

„Bauland Kerngebiet“.

45 % Bebauungsdichte,
geschlossene Bauweise,

Bauklasse II*, III*.

Baufluchtlinien bzw. Abgrenzung KFZ-Stellplatzflächen.

Lage in der Schutzzone, jedoch ohne besondere Schutzbestimmungen.

Lage innerhalb der Zentrumszone.

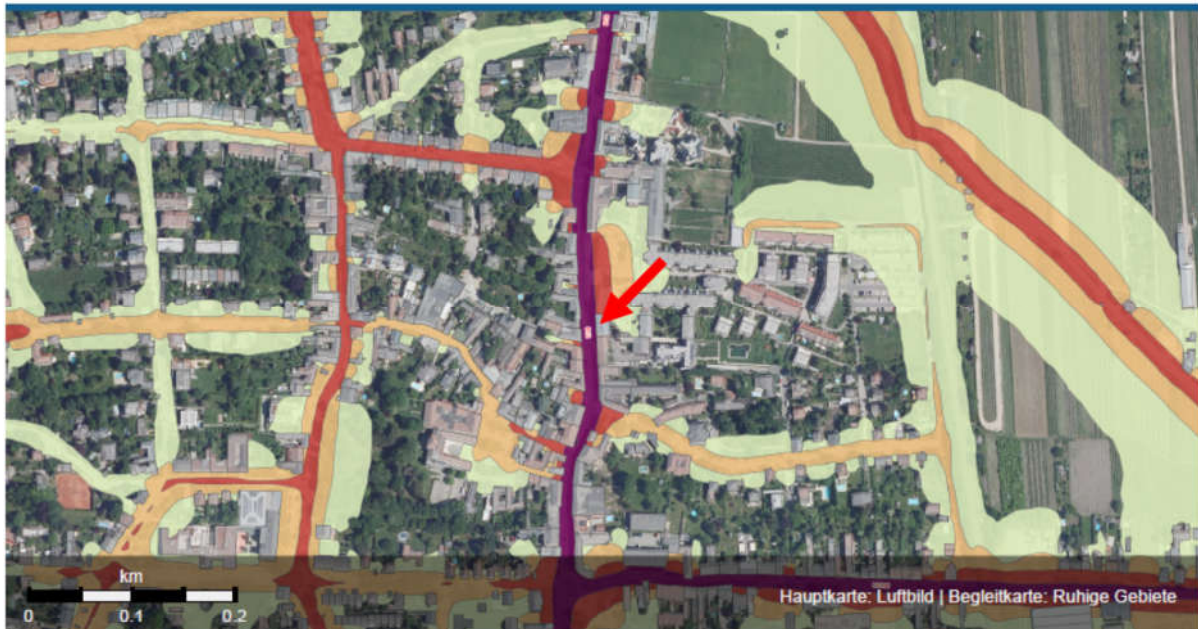
2.11. Lärminfokarte

2022 Straßenverkehr 24h-Durchschnitt 4m

Hinweis: Außerhalb der Ballungsräume werden die Lärmzonen unterschiedlicher Straßenkategorien nur überblendet. In den Überblendungsbereichen kann es zur Unterschätzung des tatsächlichen Lärmpegels um bis zu drei Dezibel kommen.
