Verlassenschaftssache BG Wolfsberg

GZ: 11 A 2/22 h

VERKEHRSWERTGUTACHTEN

hinsichtlich einer Einfamilienhausliegenschaft bestehend aus dem Wohngebäude, einer Blechgarage und einer Gartenhütte sowie hölzernen Vogelvolieren.
In Grünlage nordwestlich von St. Andrä in Kollegg gelegen.
Grundstücksfläche insgesamt 1.027m² bestehend in der EZ 83, KG 77219 Kollegg mit der Anschrift "Kollegg 2, 9433 St. Andrä"

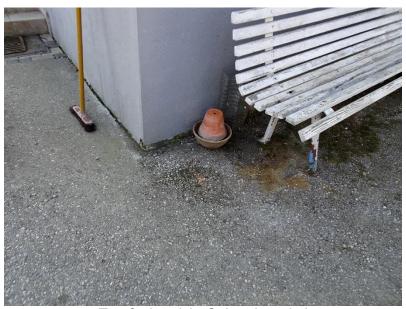
Traufenbereich, Gebäudesockel

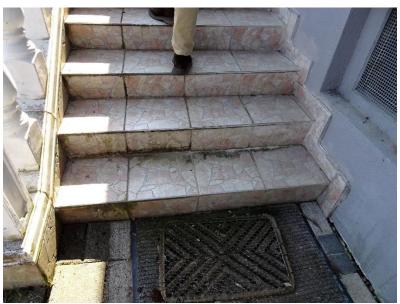
Beschädigter Hausaufgang

Wasseraustritt bei den Rohrleitungen der Zentralheizungsanlage im Heizraum Desolater Hausaufgang Fensterscheibe in der Küche wurde eingeschlagen Ein Türblatt im EG ist beschädigt

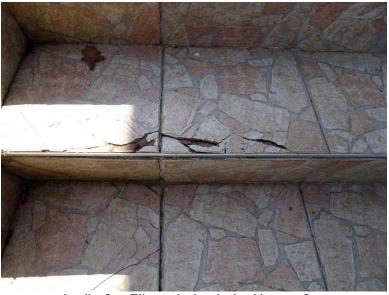
schadhafter Fliesenbelag beim Hausaufgang

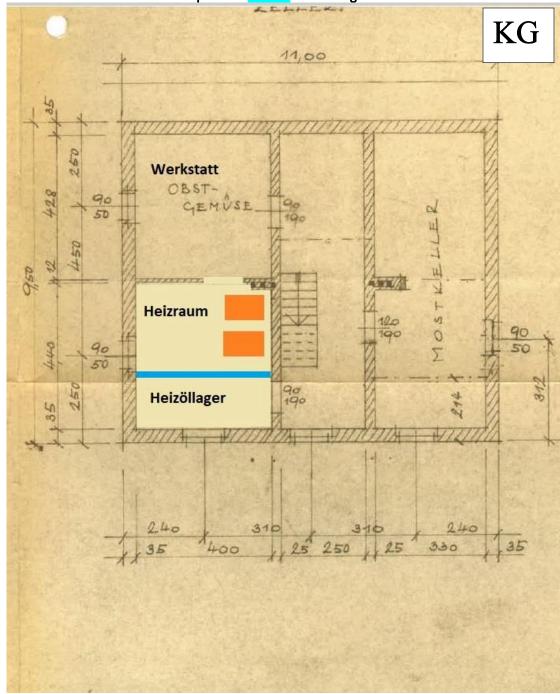
Zustand: veralteter unfertiger Zustand, Leitungsführung für Trinkwasserversorgung des Nachbargebäudes durch den Mostkeller

Grundriss: Scan des Einreichplanes. Blau = Änderungen

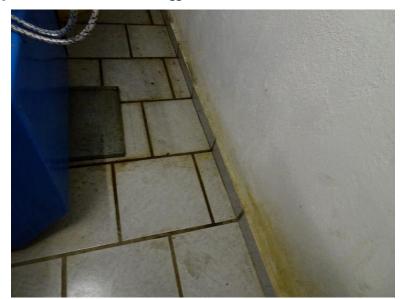
:/ 1996: Ölbrenner (Wasseraustritt wurde beim Lokalaugenschein bemerkt)

Wasserlache, Ursprung Rohrleitungssystem der Heizanlage

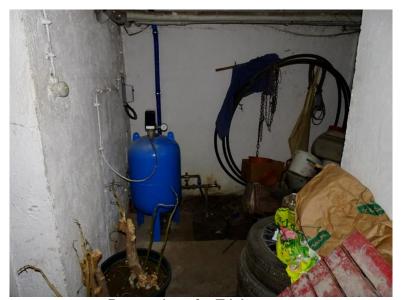
Pumpanlage für Trinkwasser

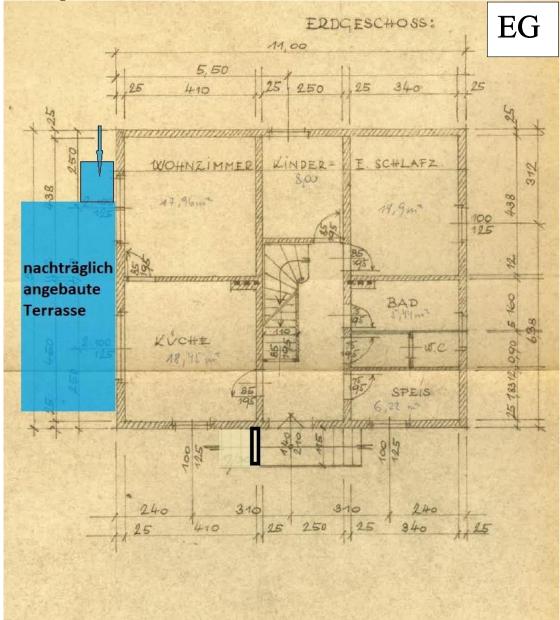
Die Terrasse mit Abgang in den Garten wurde nachträglich angebaut, ein genauer Zeitpunkt ist nicht bekannt, vermutlich wurde diese vor rund 30 Jahren errichtet. Der im Plan als "Kinderzimmer" bezeichnete Raum wurde als Vogelzuchtzimmer genutzt - eine dementsprechende unangenehme Geruchsbildung ist vorhanden.

Grundriss: Scan der Planskizze, gezoomt, nicht maßstabsgerecht, blau = Änderungen

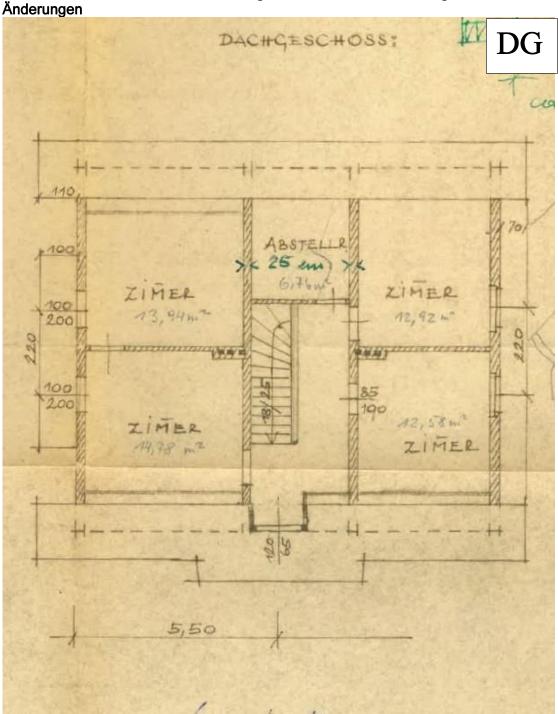
Zustand: verbrauchter abgewohnter Zustand, der Abstellraum befindet sich noch im Rohzustand

Grundriss: Scan der Planskizze, gezoomt, nicht maßstabsgerecht, blau =

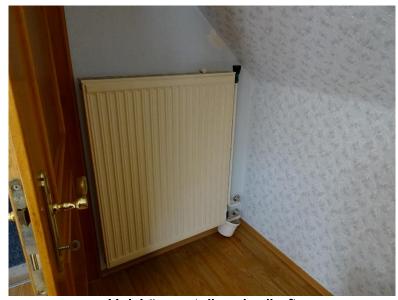
Heizkörper, teils schadhaft

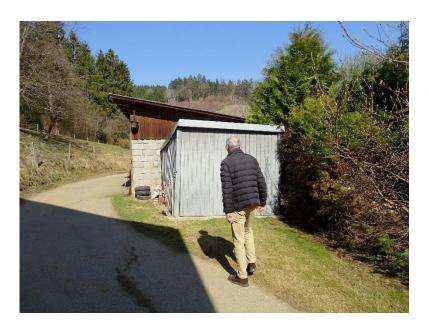
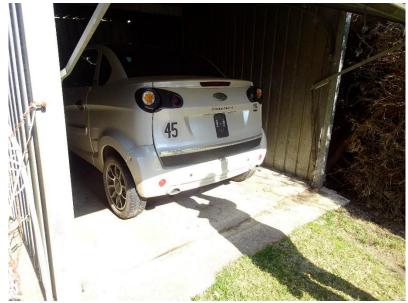
1. Blechgarage: nordseitig am Grundstücksbeginn situiert, Inhalt für den SV nicht relevant. Errichtet auf betonierter Fundamentplatte

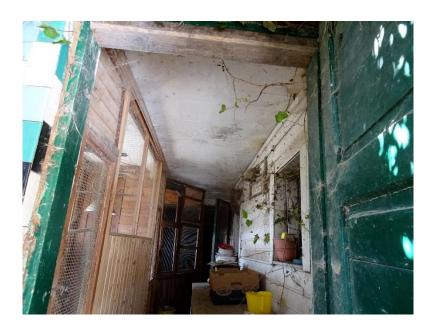
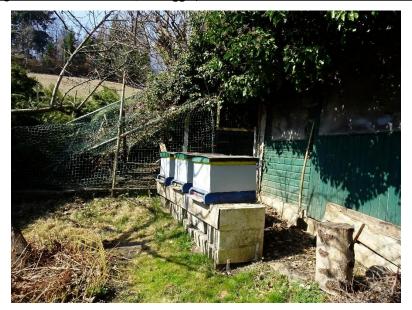
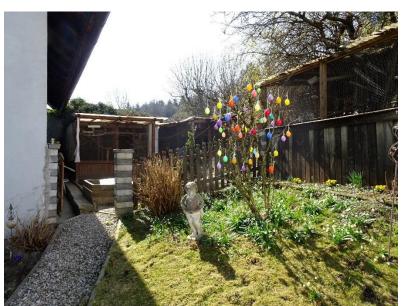
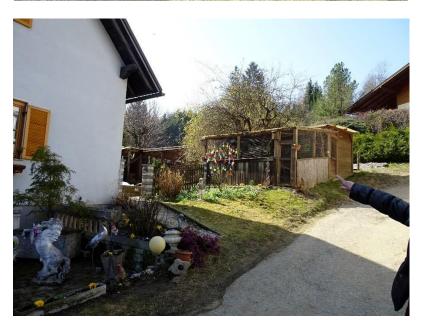
3. Vogelvolieren und Hütte: südwestseitig am Grundstücksbeginn situiert, angemerkt wird, dass diese Baulichkeiten für Nachfolgeneigentümer aller Wahrscheinlichkeit nach keine Wertigkeit bzw. Verwendbarkeit darstellen werden und daher Aufwendungen für die Beseitigung dieser Konstruktionen zu berücksichtigen sind.

Die Beseitigungskosten für die Vogelvolieren und die daran südlich anschließende Holzhütte wurden mittels einem pauschalen Betrag bereits berücksichtigt. Nach Abbruch dieser Baulichkeiten ist auch die bauliche Grenze westseitig neu herzustellen.
