## LIEGENSCHAFTSBEWERTUNG

**Wohneinheit Top W 1, 89/275 Anteile (Anteil 4)**  
**Carport Top C 1, 5/275 Anteile (Anteil 5)**  
**PKW-Stellplatz Top P 1, 3/275 Anteile (Anteil 6)**  
an der Liegenschaft EZ 131, Gst. 296/2, Grundbuch 82116 Waidring  
Adresse: Hausergasse 5, 6384 Waidring

Top W1, C1 und P1, EZ 131 GB 82116 Waidring – Krämer Gerd, BG Kitzbühel, 1 E 182/21z

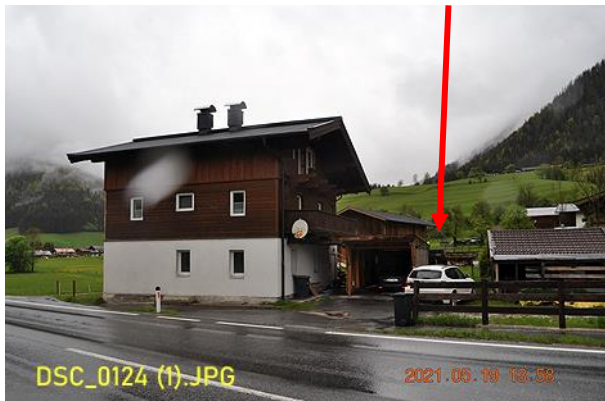
Ansicht rechts Holzcarport Top C 1

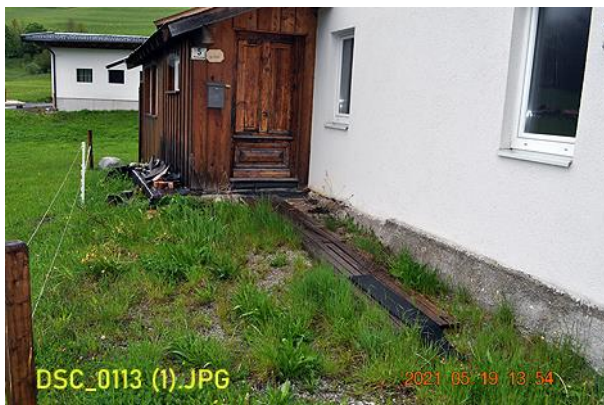
Zustand der "Befestigung" für Top P1 anlässlich des Augenscheines

Herstellung eines Unterbaus aus frostsicherem Material,  
befestigt mit Pflastersteinen, gebrauchstauglicher Zustand  
herstellen

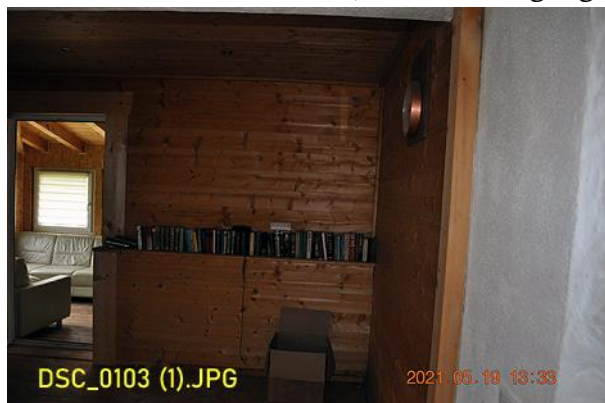
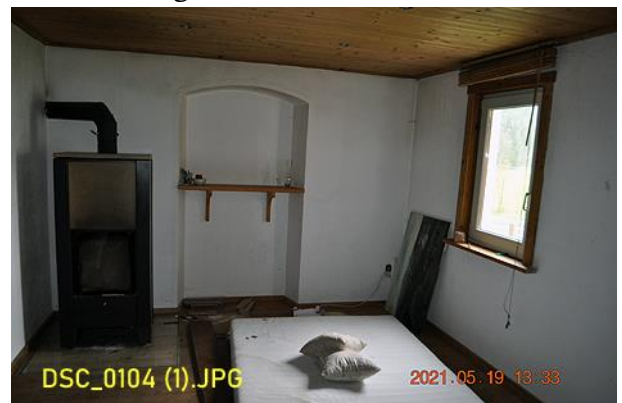
- Wohnzimmer 18,00 m<sup>2</sup>: Fichtenboden aus Nut und Feder, Wände verputzt, Decke Holzuntersicht, direkter Eingang vom Windfang in das Wohnzimmer

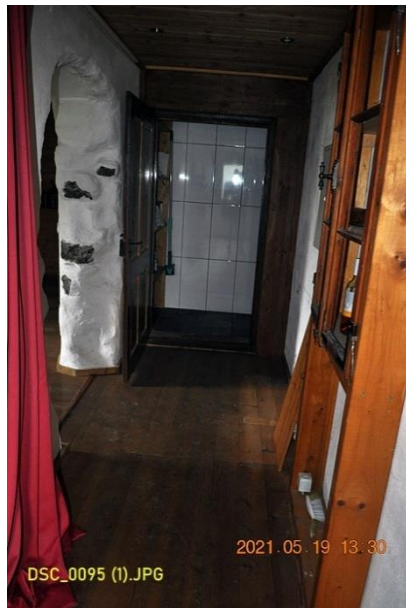
- Gang 9,24 m<sup>2</sup>: Holzboden, Nut und Feder in Fichte, Wände verputzt, Holzuntersicht Decke, KG Zustieg über "Bodenlucke". Anlässlich des Augenscheines verschraubt, kein Zutritt möglich.

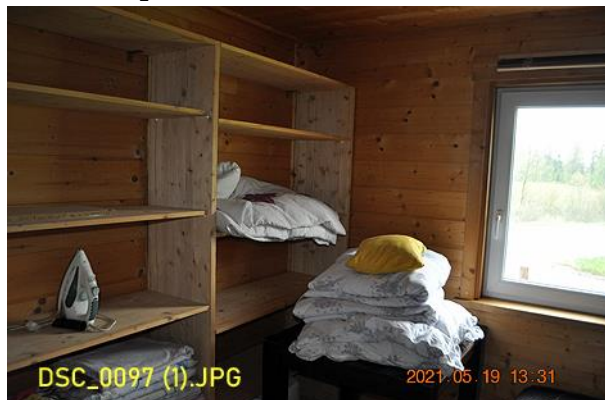
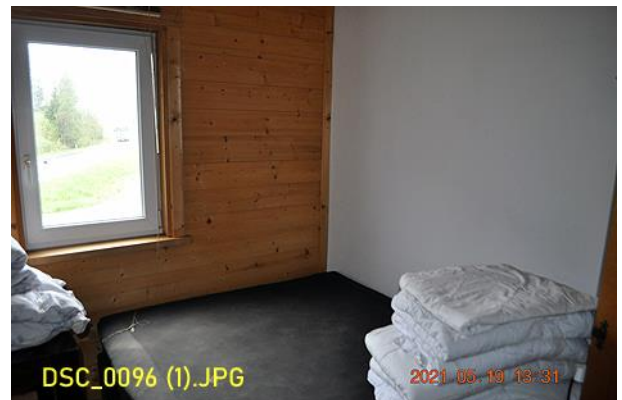
- Zimmer 10,23 m<sup>2</sup>: Holzboden aus Fichtenbrettern, Außenwände in Holz, Rest verputzt, Holzuntersicht an Decke

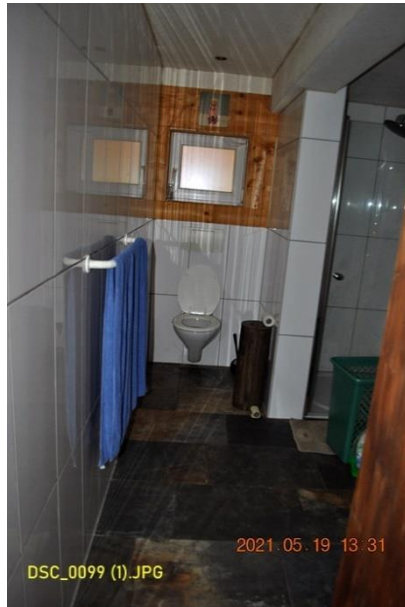
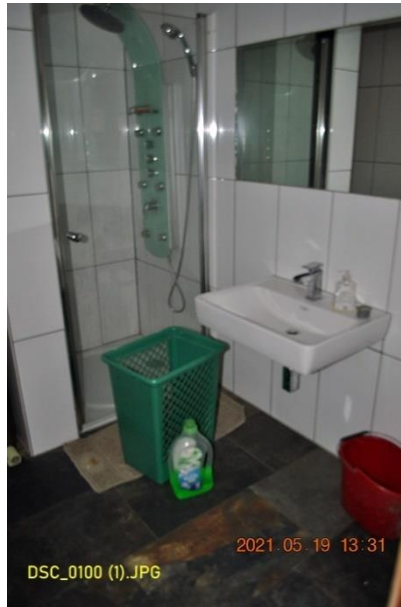
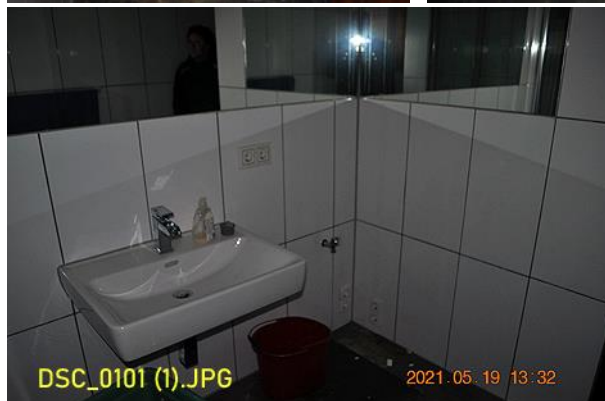
- Bad 7,59 m<sup>2</sup>: dürfte renoviert worden sein, mit größerem Fliesenformat, auch am Boden, Wände bis Decke gefliest, Einbaudusche und Unterputzthermostat, Heizung besteht im Bad keine, nur durch einen Handtuchwärmer mit Strom, Eingangstür in das Bad mit alter Tür gegen Gang abgetrennt

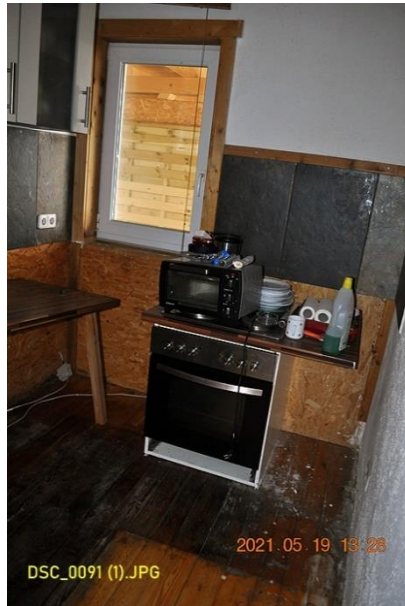
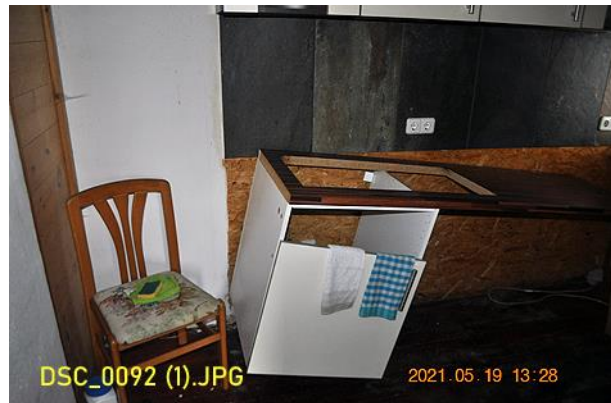
- Küche 7,13 m²: Holzboden zum Teil morsch, Wände halbfertig, Spanplatten sichtbar, Kücheneinrichtung kein Wert, Holzuntersicht an Decke, teilweise Wände verputzt

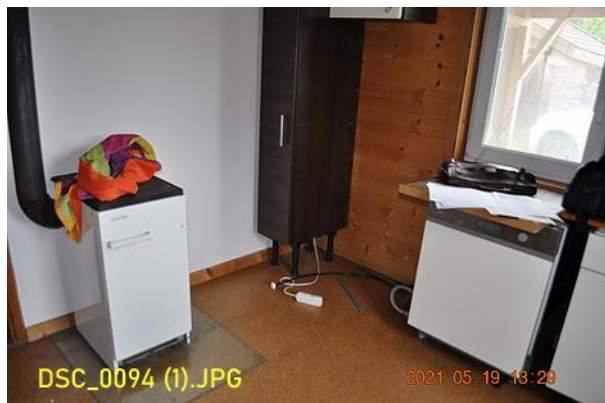
- Stüberl 10,23 m²: Korkboden, Wände verputzt, Holzuntersichtschalung in Fichte, einfach, Einzelofenanschluss

Einzelbrandofen

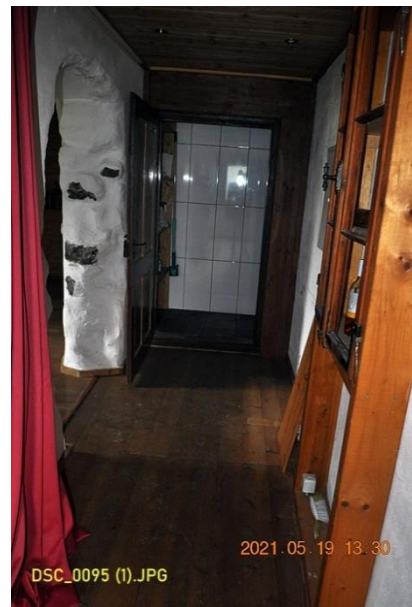
Blick Gang zur Badtüre  
(ohne Sicherheitsverglasung)

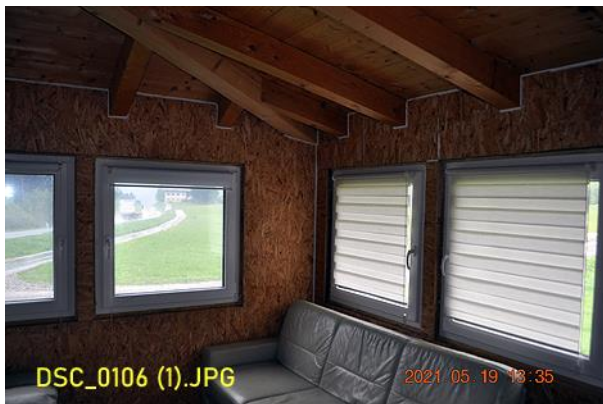
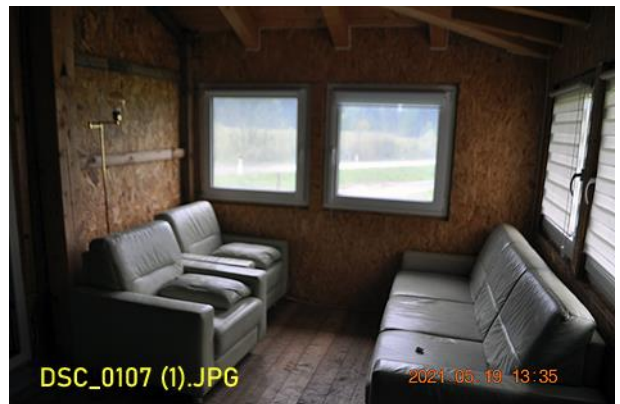
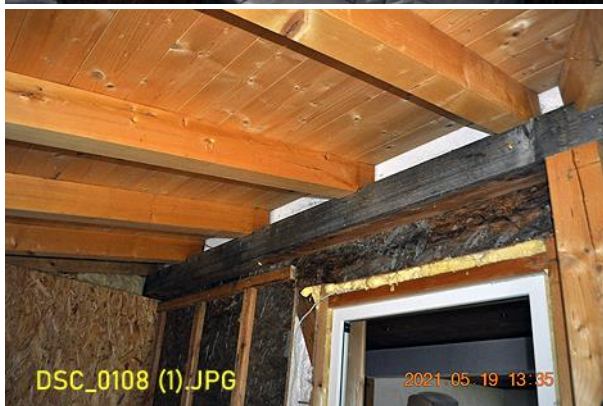
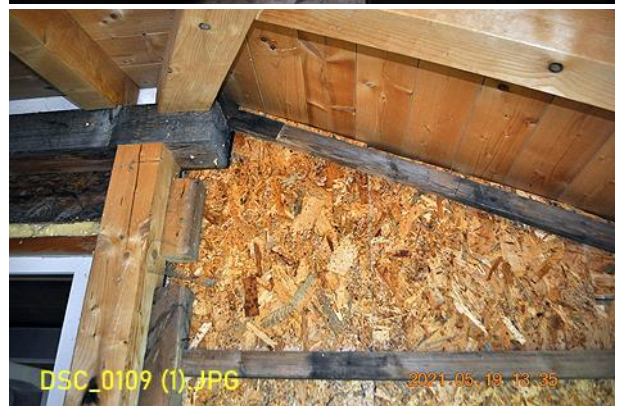
- Terrasse 14,00 m<sup>2</sup>: behördlich genehmigt und im Parifizierungsgutachten als Terrasse dargestellt. In der Natur wurden allerdings Außenwände in Holzständerbauweise mit Spanplatten beplankt und einem Pultdach hergestellt. Ohne jegliche Wärmedämmung an den Wänden sowie an der Dachkonstruktion

Terrassenwände und Decke ohne Dämmung

Blick Terrasse ins Wohnzimmer

- Sämtliche Räume Top W1 haben aufgestauten Fertigstellungs- und Sanierungsbedarf.
- Thermische Ausstattung Windfang, überbaute Terrasse äußerst mangelhaft.
- Schallimmission über Fenster von der B178 massiv
- Aufgestauter Reinigungsbedarf im gesamten Wohnbereich.
- Küche nicht brauchbar, ist zu entsorgen.
- Ausführungsmängel anlässlich Sanierung von 2013 in allen Räumen.
- Heizung in der Top W1 unbrauchbar
- Zugang in die Wohnung Top W1 nicht gebrauchstauglich, lediglich Bretter auf der Wiese dienen als Zugang – siehe Abbildung 113, Seite 21
- Die Einhausung der Terrasse wegen fehlendem Grenzabstand zur Nachbarparzelle ist genehmigungsfähig, Rückbau auf Terrasse erforderlich.

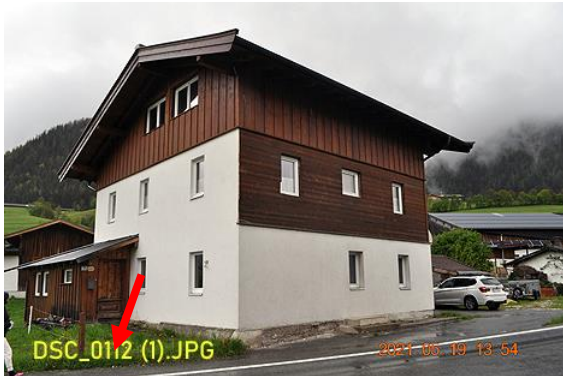
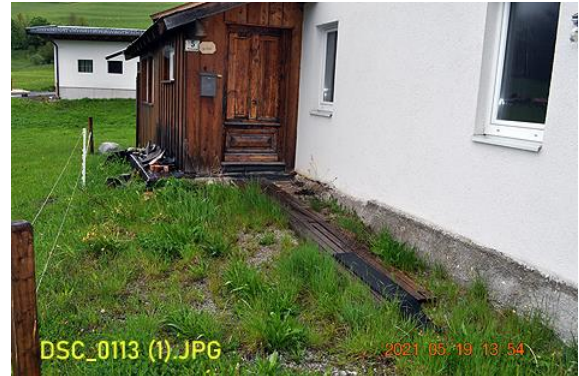
## PKW-Stellplatz Top P1 - KFZ-Stellplatz im Freien

Fläche nicht befestigt, Zufahrt kaum möglich.

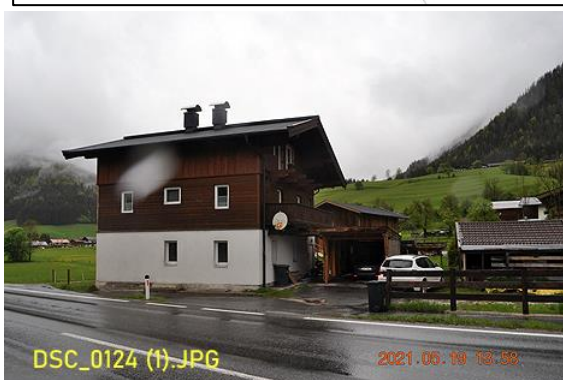
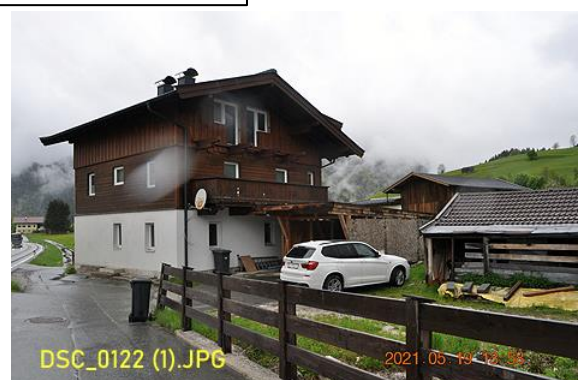
## Carport Top C1

Carportüberdachung baulich nicht vorhanden, der Unterbau (befahrbare Befestigung) ebenfalls nicht.

Herstellung eines Unterbaus aus frostsicherem Material,  
befestigt mit Pflastersteinen, gebrauchstauglicher Zustand  
herstellen
