# Gutachten

**GZ: 11 E 8/23 s, BG Murau**

**Betreffend die Liegenschaft:** Einfamilienwohnhaus  
EZ 167, GB 65315 St. Georgen  
8820 Neumarkt in der Steiermark, Sankt Georgen bei Neumarkt 114

**Zweck der Schätzung:** Feststellung des Verkehrswertes

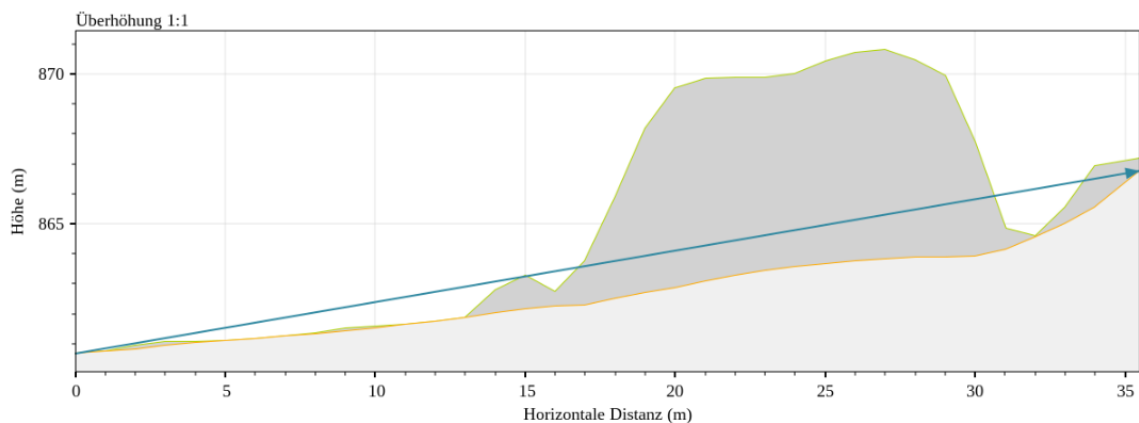
Profildarstellung

Das **Grundstück** ist trapezförmig konfiguriert sowie von Ost nach West terrassenförmig abfallend bzw. angelegt – siehe nachstehendes Höhenprofil:

Seehöhe westlicher Grenzpunkt ca. 860 m, östlicher Grenzpunkt rund 867 m.

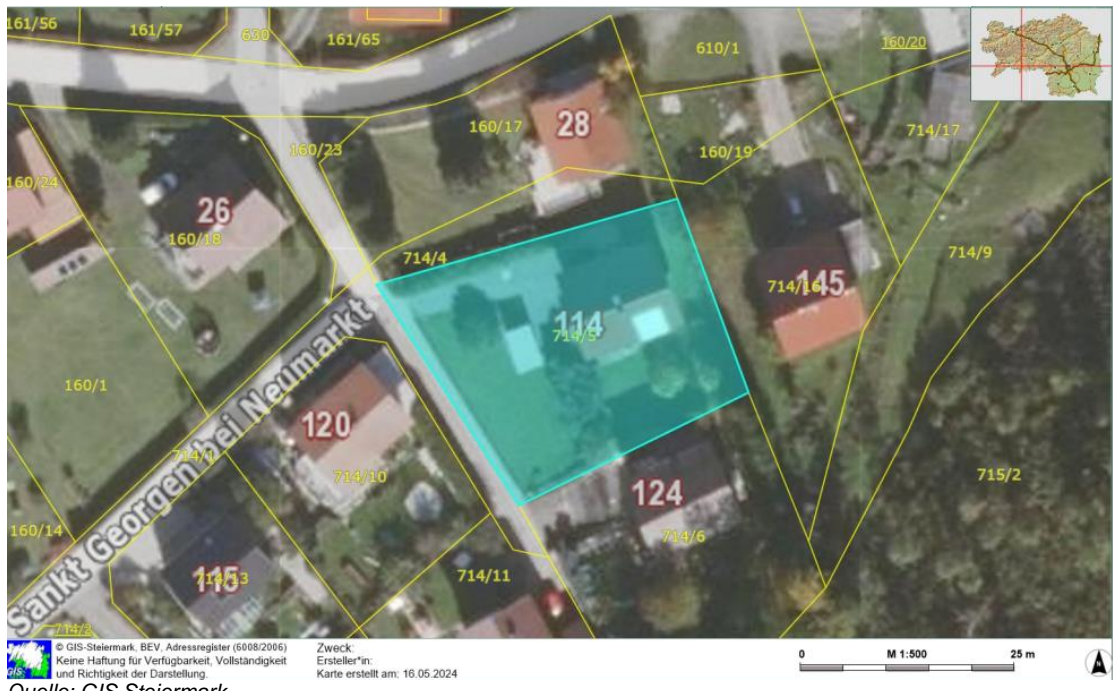
Es ist mit dem Wohnhaus bebaut. Die Bewertungsliegenschaft raint im Westen an eine Straßenanlage (öffentliches Gut) – über diese erfolgt ebenso die Zufahrt. Im Norden, Süden und Osten grenzen jeweils mit Einfamilienhäusern bebaut Liegenschaften an.

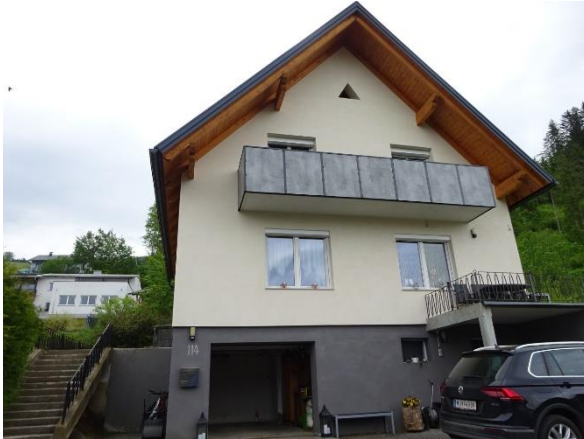
West-Ansicht

Das bewertungsgegenständliche Wohnhaus wurde laut vorliegenden Bauunterlagen beginnend mit dem Jahr 1959 in Massivbauweise mit Keller-, Erd- und ausgebautem Dachgeschoß errichtet. Aufgrund der Hanglage ist das Kellergeschoß bergseitig unter und talseitig über Erdniveau. Die Außenabmessungen des Wohnobjekts betragen ca. 9,25 m x 9,75 m (ohne Eingangs- und Terrassenbereich).

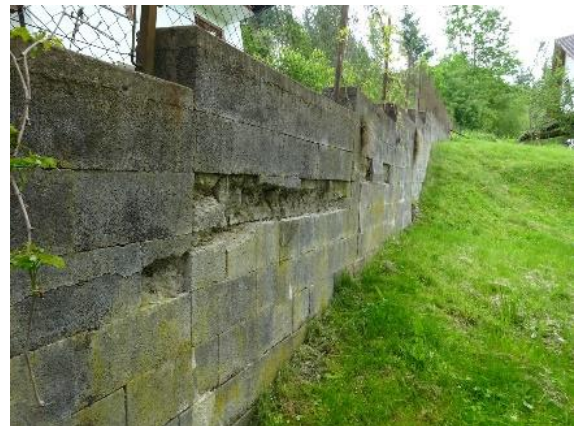
**Anmerkung:** Die an der Ostgrenze befindliche, bergseitige Stützmauer ist laut Eigentümerangaben zur angrenzenden Nachbarliegenschaft zugehörig. Das Mauerwerk befindet sich in einem desolaten, baufälligen Gesamtzustand – eine Sanierung ist zwingend erforderlich. Eine mögliche Kostenbeteiligung im Falle einer Sanierung konnte im Zuge der Befundung nicht verifiziert werden.

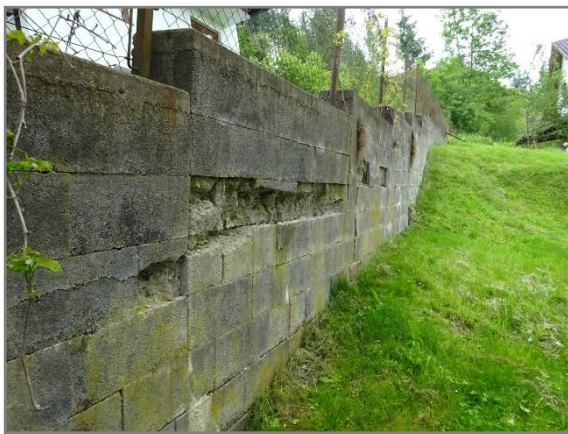
**desolate Stützmauer ostseitig**

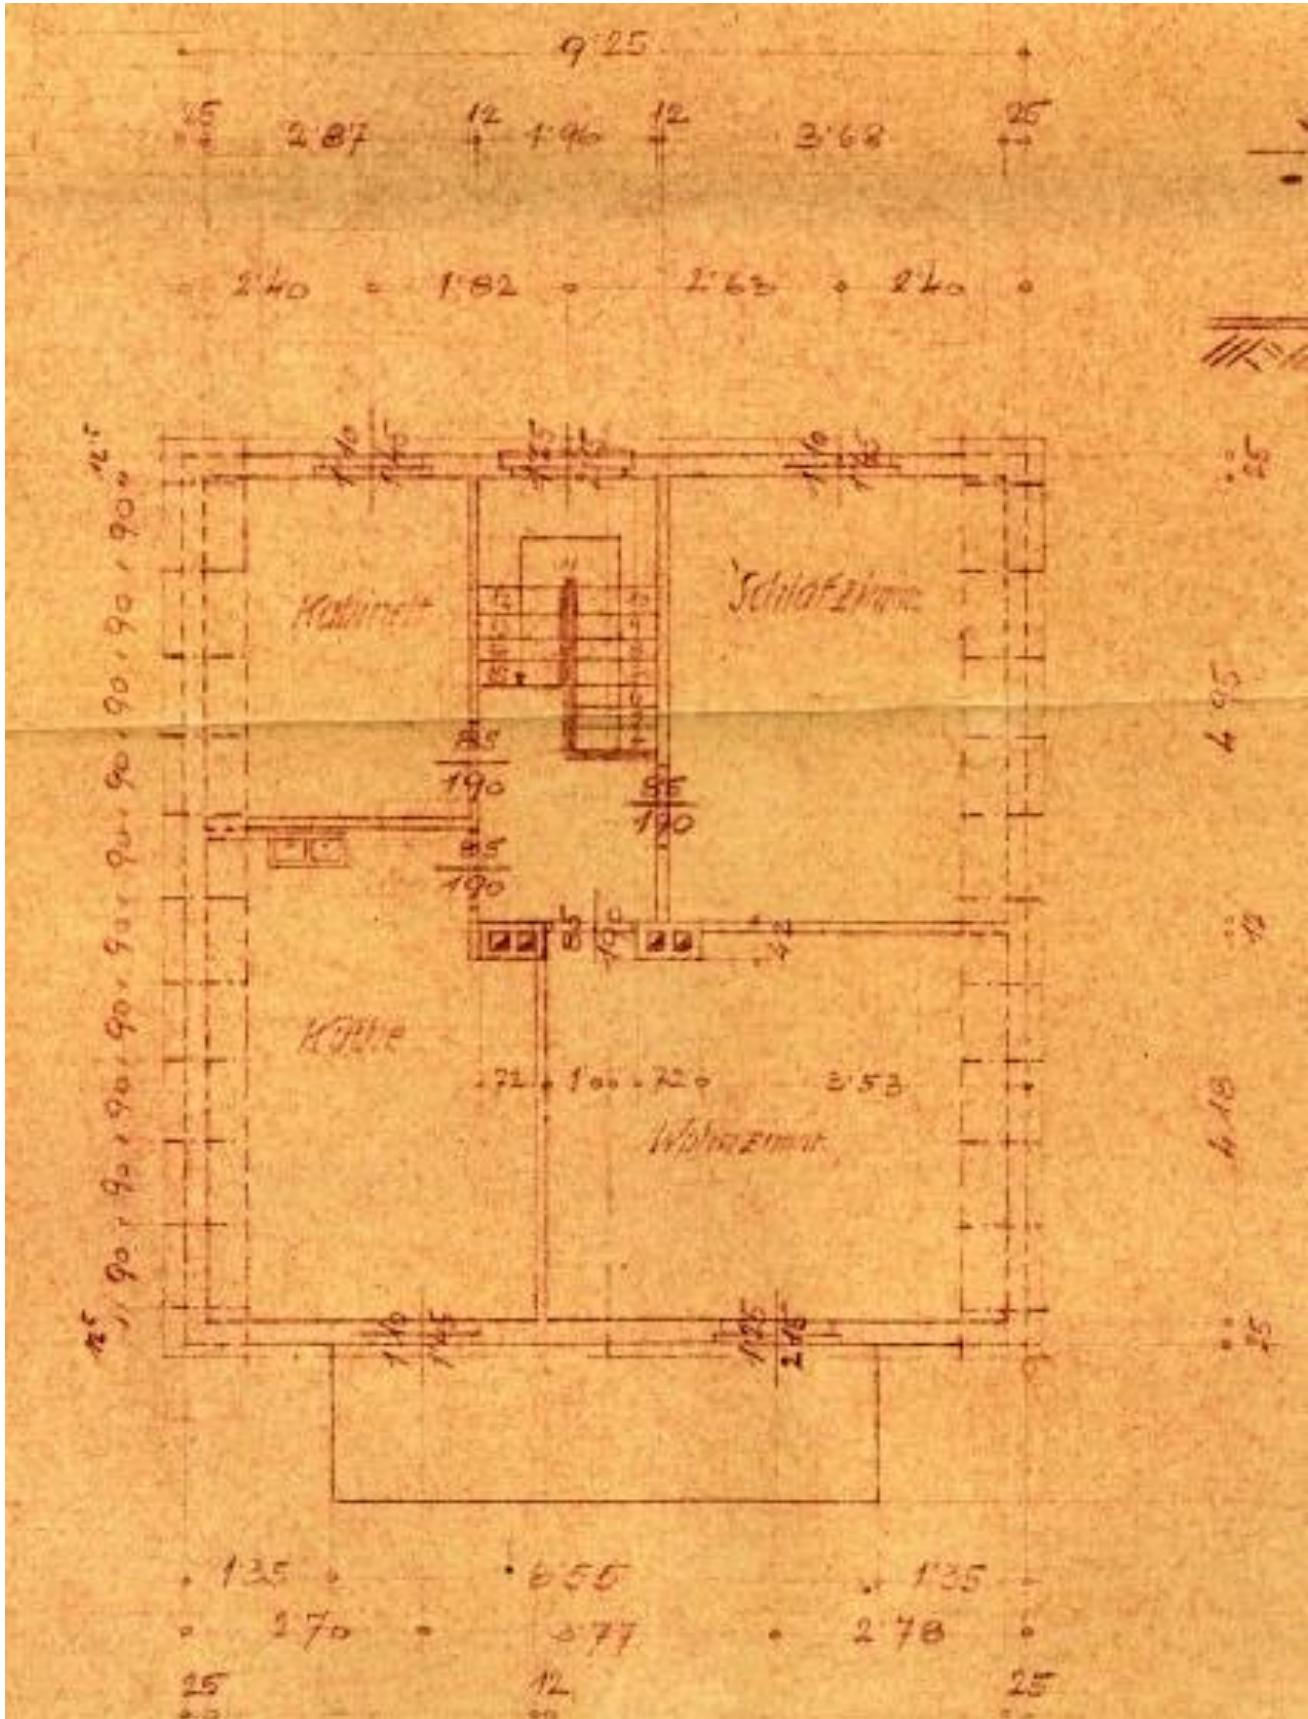
# DACHGESCHOSS

Dachgeschoß: Raumhöhe ca. 2,48 m; der Außenwandbereich ist mit Mansarden ausgeführt - Kniestockhöhe ca. 1,10 m.

Raumaufteilung	Größe in m <sup>2</sup>	Boden/Sonstiges
Vorraum	4,70	Parkett
Zimmer	18,04	Parkett, Wände teils mit Nut&Feder Bretter verkleidet
Schlafzimmer	18,50	Parkett, Wände teils mit Holzpaneelen verkleidet, Ausgang auf den Balkon
Zimmer	16,50	Parkett, Wände teils mit Nut&Feder Bretter verkleidet, Ausgang auf den Balkon
Zimmer	10,30	Stabparkett
<b>Nutzfläche gesamt</b>	<b>68,04</b>	
Balkon	8,00	keramischer Belag, Stahlrahmen-/Alubrüstung mit beschichteten Faserplatten - <i>erneuert</i>
