Geschäftszahl: 8 E 5/25t-7

SCHÄTZUNG

Mit Beschluss vom 13.03.2025 des Bezirksgerichtes Vöcklabruck, Abteilung 3, Mag. Julia Scheicher, Richterin bin ich als Sachverständiger bestellt und beauftragt die Schätzung der Liegenschaft KG 50313 Lenzing, EZ 557, BLNr 243, 64/3981-Anteile, untrennbar verbunden mit **Wohnungseigentum an Lager 28**, Hans-Sachs-Straße 22, 4860 Lenzing durchzuführen und ein Gutachten zu erstellen.

Wohnungseigentum an Lager 28

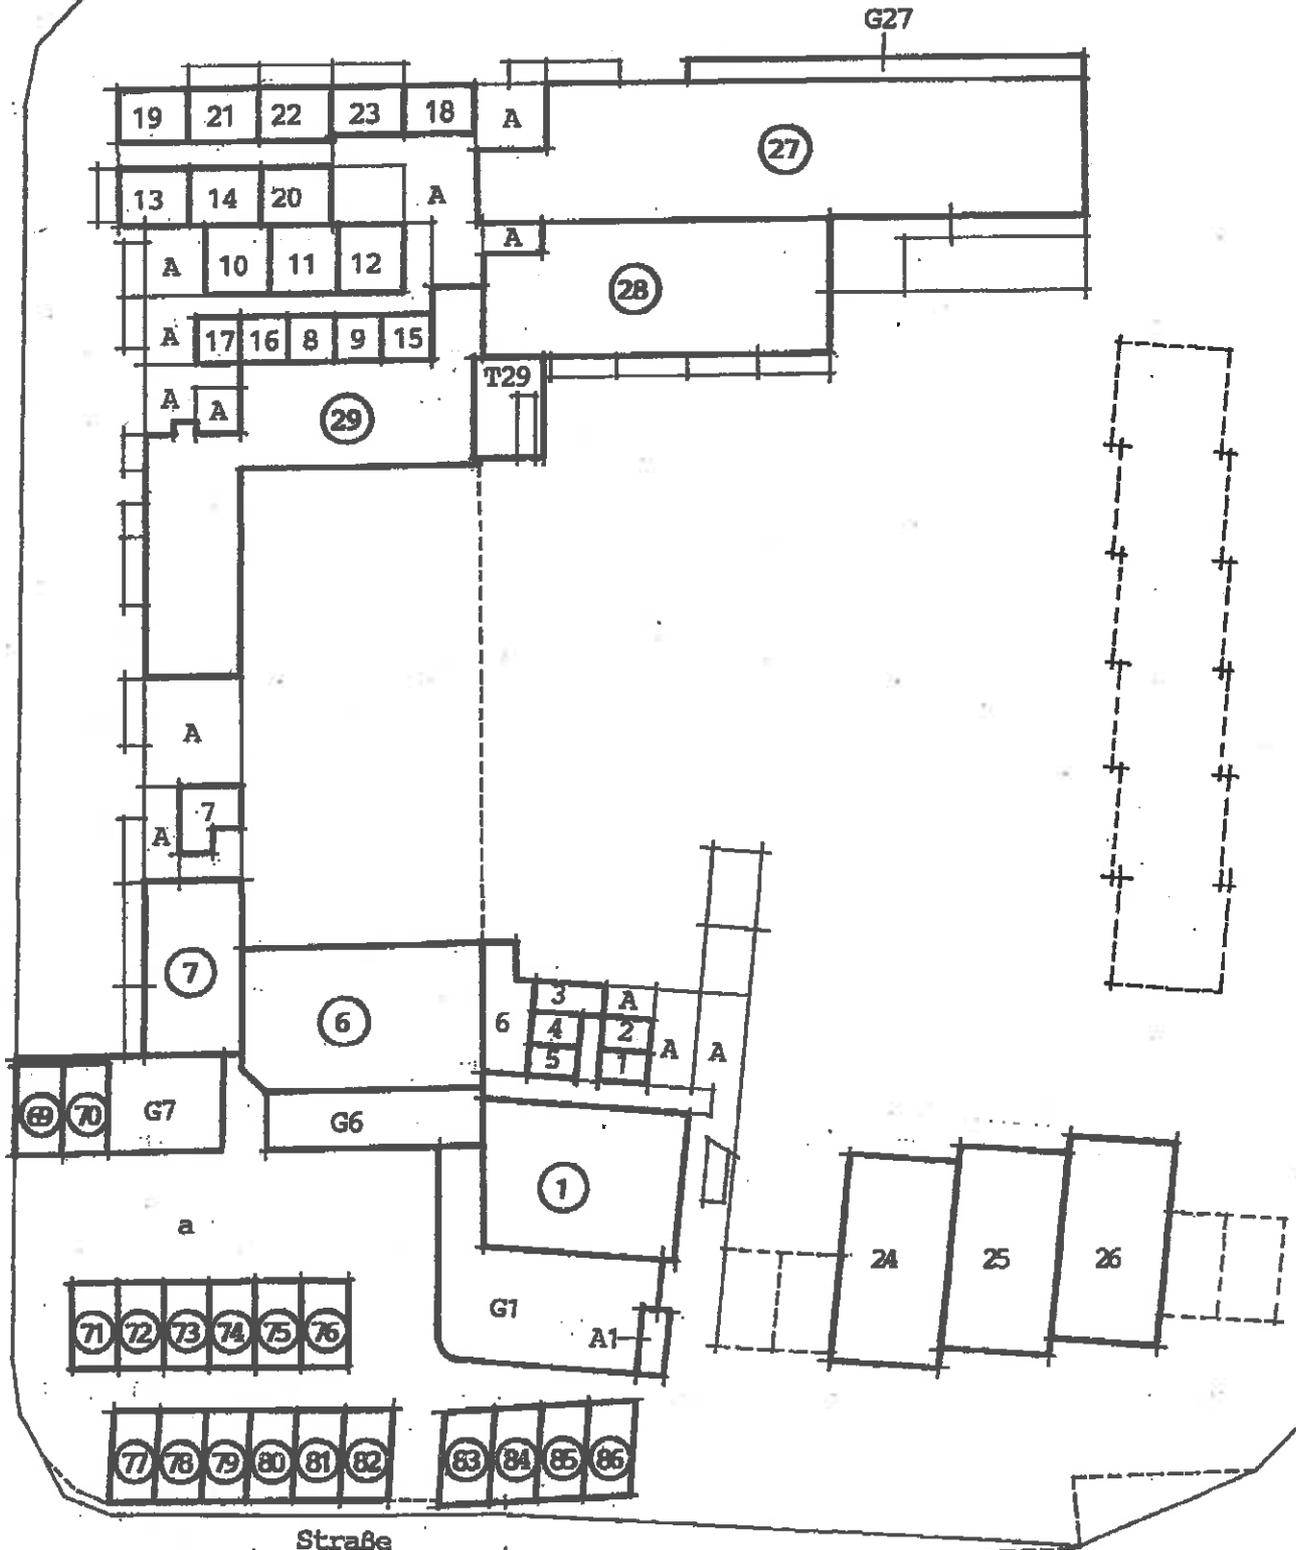
KELLERGESCHOSS

Lager Top 28: die im Süden eingezeichnete Trennwand ist nicht errichtet und ist das Lager um den Kellerraum ca. 15,75 m² größer als planlich dargestellt und beträgt somit das Flächenausmaß 121,20 m² laut Naturaufmassnahme.

Das Lager 28 befindet sich im nordwestlichen Bereich des Gebäudekomplexes im Kellergeschoss und verfügt über einen großen Lagerraum.

Die Aufschließung erfolgt von Norden sowohl über eine gerade Außenstiege mit Zwischenpodest als auch über eine befahrbare Rampe mit betonierten Fahrstreifen.

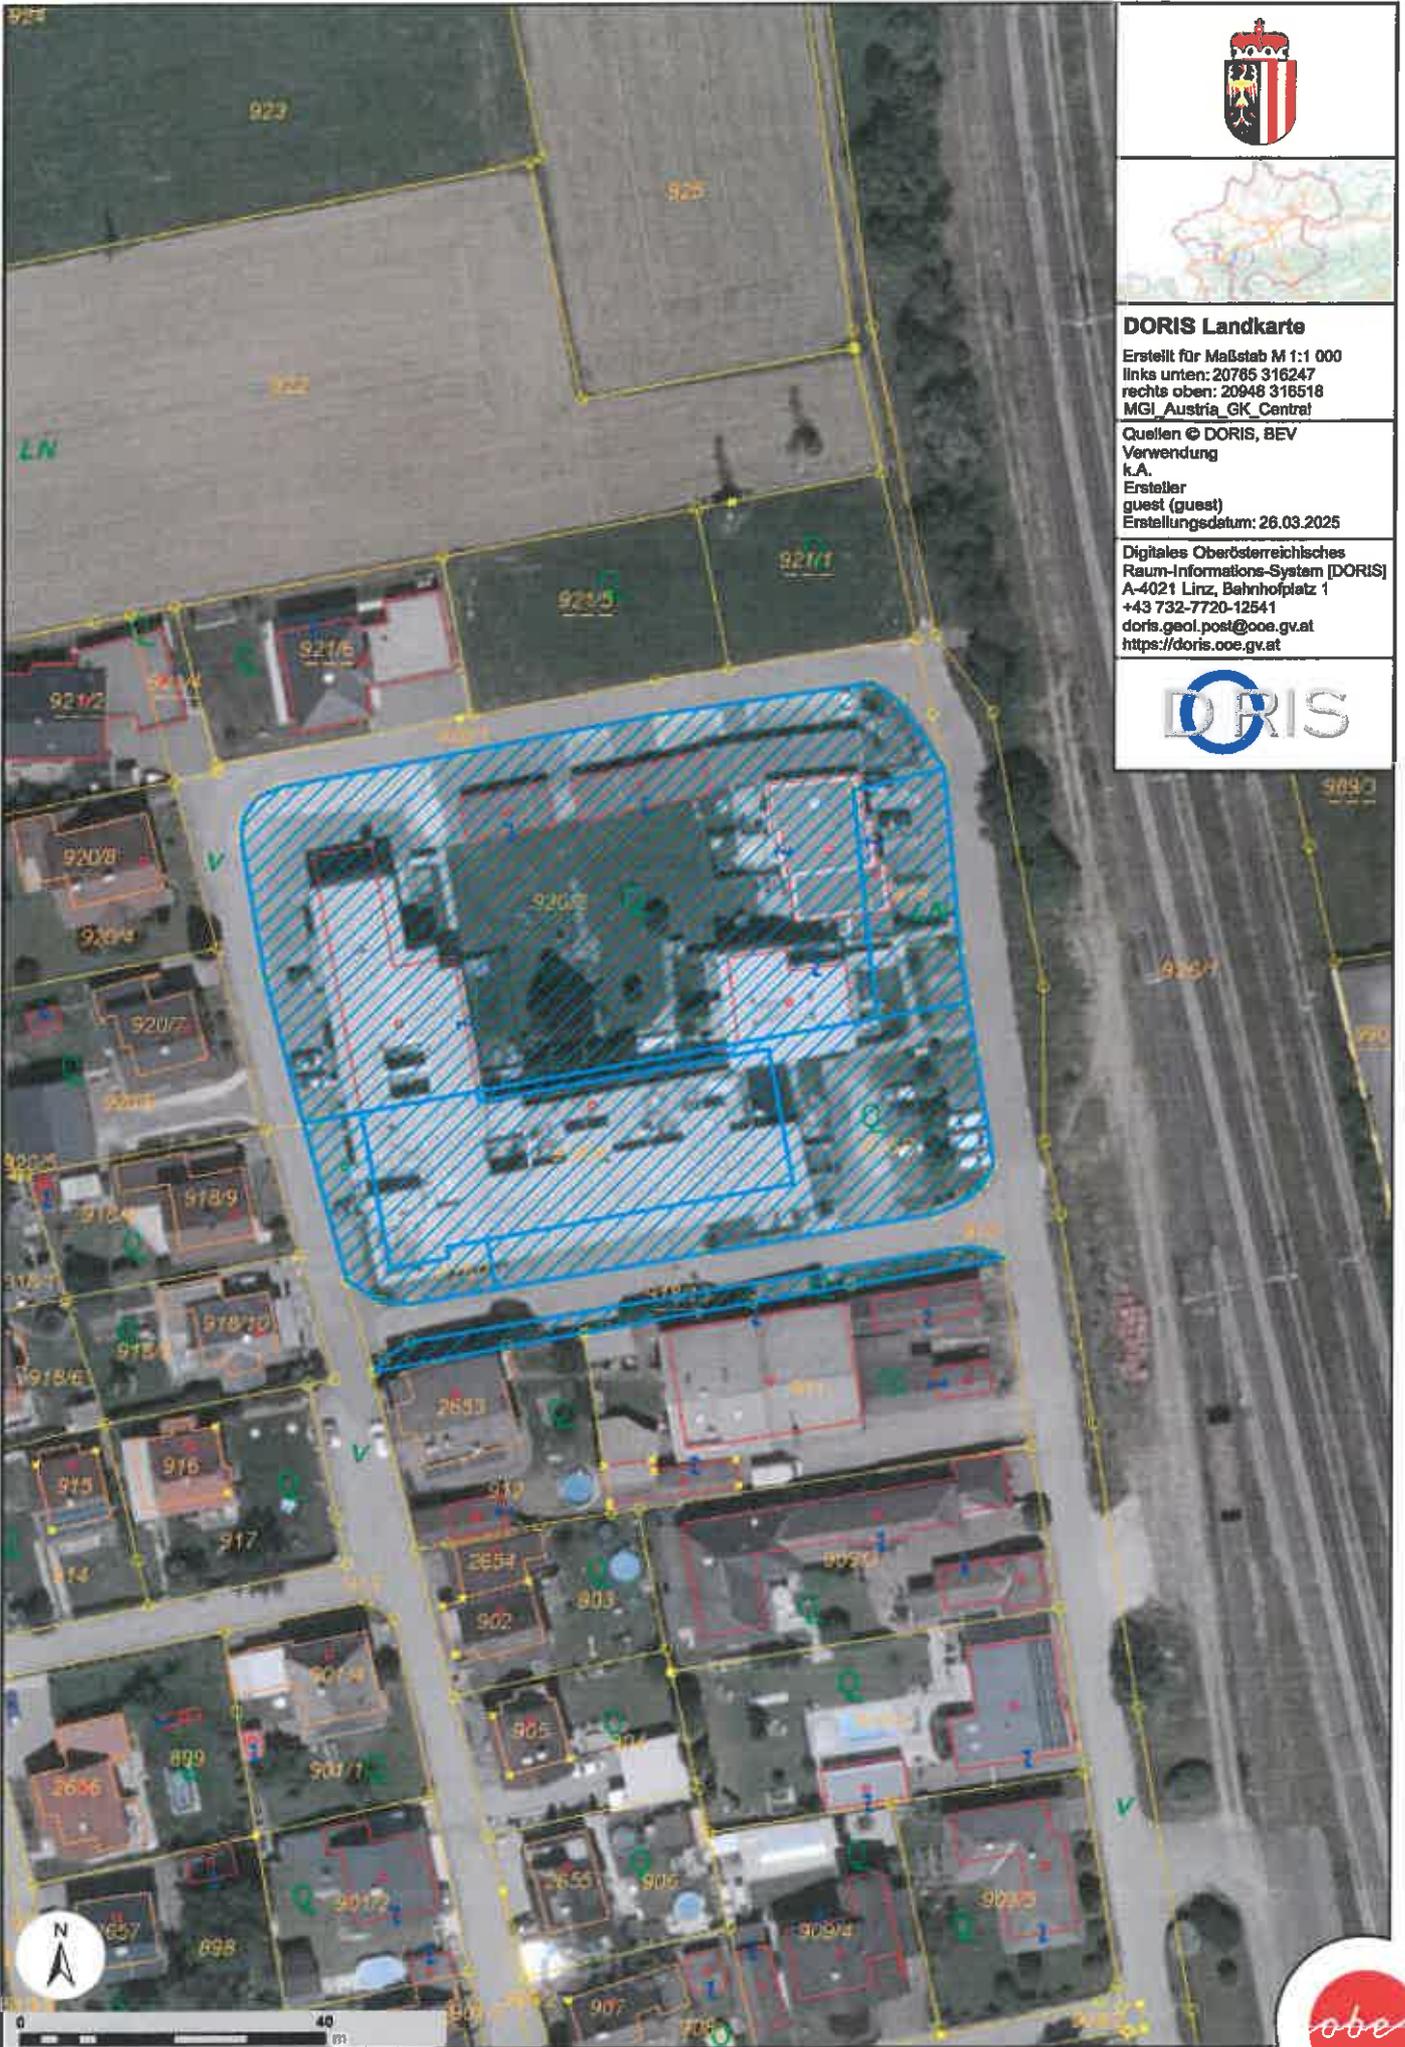
DORIS Landkarte

Erstellt für Maßstab M 1:1 000
 links unten: 20785 316247
 rechts oben: 20948 316518
 MGI_Austria_GK_Central
