VERKEHRSWERTGUTACHTEN

über den Verkehrswert (i.S.d. § 2 (2) LBG) der **Liegenschaft „Alleestraße 18“** in A-6345 Kössen.

Liegenschaft „Alleestraße 18“, A-6345 Kössen

März 2026

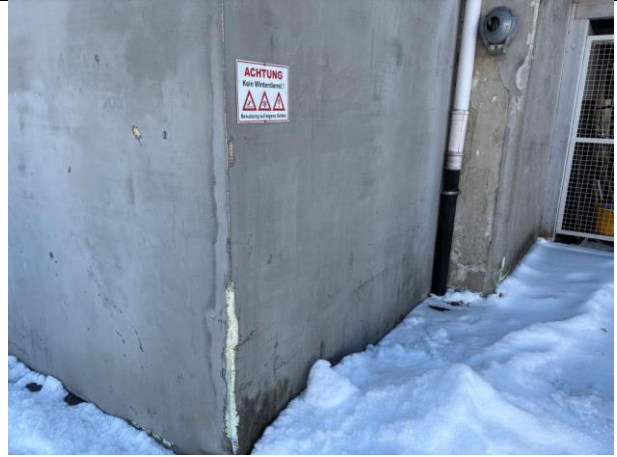
Dachhaut:	Satteldach; Firstrichtung NW/SO; Belag: Zementplatten, stark abgenutzt. ⁷
Fassadentyp:	Verputzt, überwiegend weiß gestrichen. Im Bereich des Dachgeschosses teils Holzverkleidung mit dunkelbraunem Anstrich. Teils Putzabplatzungen und Fassadenbeschädigungen, insb. im Sockelbereich. Teils Graffiti vorhanden.
Trennwände:	Überwiegend verputzt und in hellen Farbtönen gestrichen, weitgehend desolater Zustand mit Putzabplatzungen. Teils laienhafter Wandaufbau: Gipskartonplatten auf altem Mauerwerk; Gipskartonplatten wiederum mit Gasbetonsteinen verkleidet.
Geschossdecken:	Massivplatten (gem. Bewilligung aus 1972; sohin vermutlich Stahlbetondecken) Oberste Geschossdecke vermutlich als Holzbalkendecke ausgeführt.
Treppen:	Massiv.
Böden:	Überwiegend rückgebaut, Estrichbelag, teils Steinschüttung. Vereinzelt noch Fliesenbelag vorhanden. Kellerabgang notdürftig mit Holzdielen überbaut.
Fenster:	In den Obergeschossen nahezu vollständig entfernt, im Erdgeschoss (als Einstiegsbarriere) noch vorhanden, jedoch stark abgenutzt /teils bereits defekt.

Abbildung 36: Detailansicht Fassade

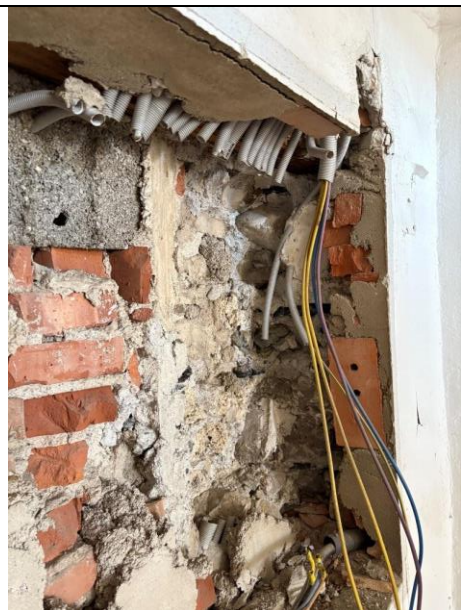
Abbildung 112: Bsp. Elektroinstallation
