**30 E 264/24z**

## LIEGENSCHAFTSBEWERTUNG

über den Verkehrswert der Liegenschaftsanteile (schlichtes Miteigentum)

KG 23443 Wiener Neustadt, EZ 20221, BLNr. 74 (Anteil 306/2172)  
in 2700 Wiener Neustadt, Brodtschgasse 13/Stiege 1/ Top 4

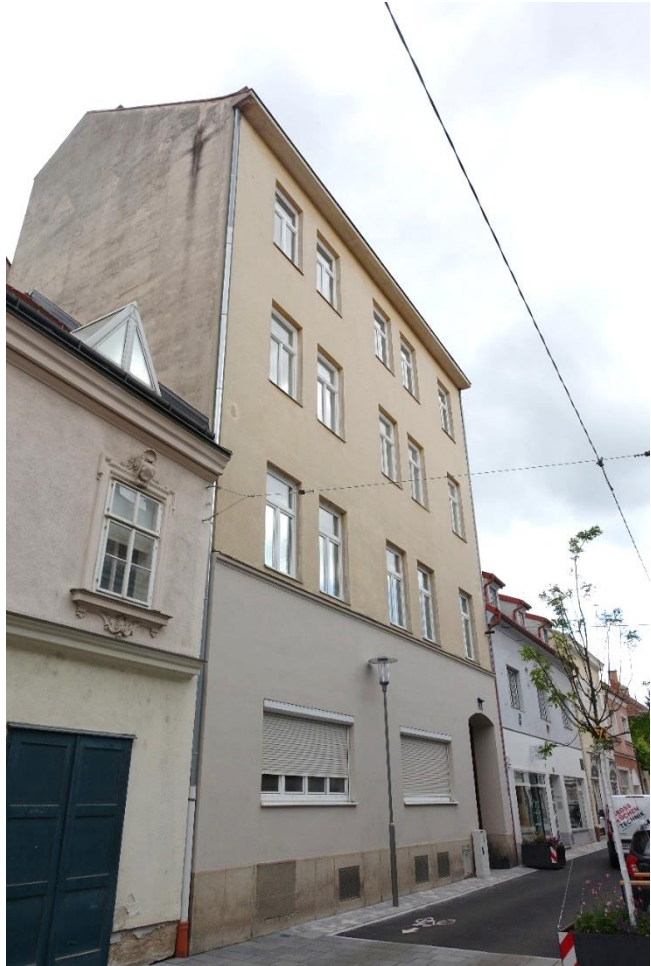
Foto 1 – Straßenansicht (N-W)

Die straßenseitige verputzte Fassade und Feuermauern sind Altbestand, ebenso die Eternit-Dachdeckung und die Verblechungen. Die Fenster wurden erneuert, PVC- bzw. Holz-Isolierglasfenster (Foto 1+2). Der Eingang erfolgt über ein altes 2-flügeliges Holztor mit Oberlichte (Foto 3), daneben die Gegensprechanlage. Die Durchfahrt (Foto 4) mit Betonpflasterung, Teile der Hoffläche sind mit Betonpflaster befestigt bzw. geschottert,

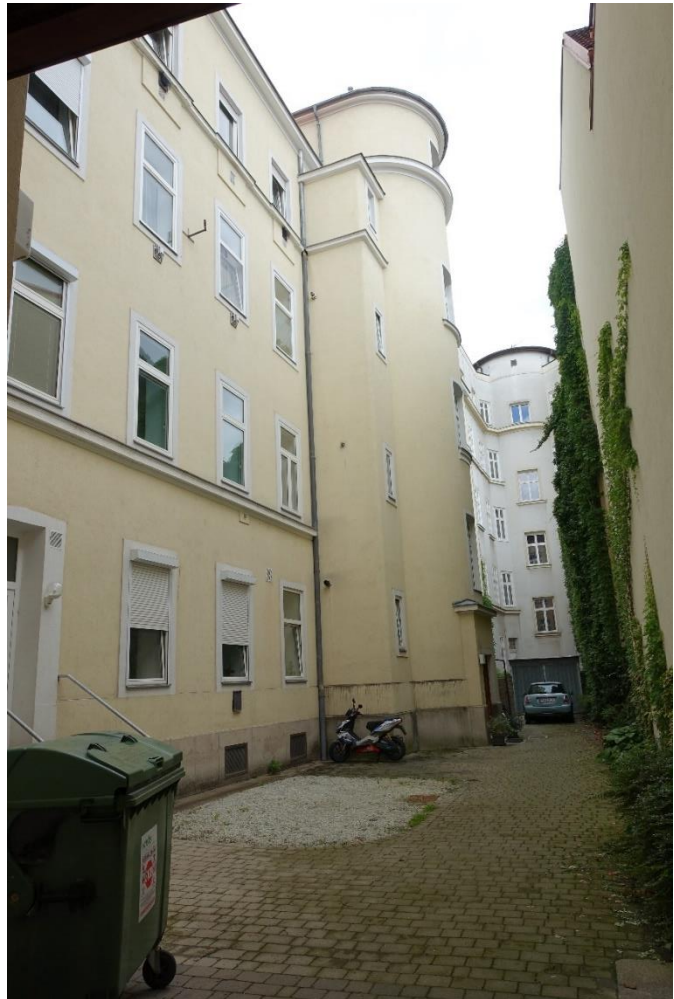
Foto 5 – Hofansicht Stiege 2

die Feuermauern der angrenzenden Nachbargebäude sind teils begrünt. Im rückwärtigen Bereich befindet sich eine Blechgarage. Die Hofansicht der Stiege 2 (Foto 5) weist einen besseren Zustand der Fassade und Dachdeckung auf (Alter ca. 25 Jahre), sowie Kunststofffenster. Die Hofansicht der Stiege 1 (Foto 6+7) weist wiederum einen schlechteren Zustand der Fassade und der Verblechungen auf, Putzabplatzungen im Bereich des Gesimses. Die Stiegenhausfenster aus Holz sind Altbestand, ebenso zwei Fenster im 3. OG.

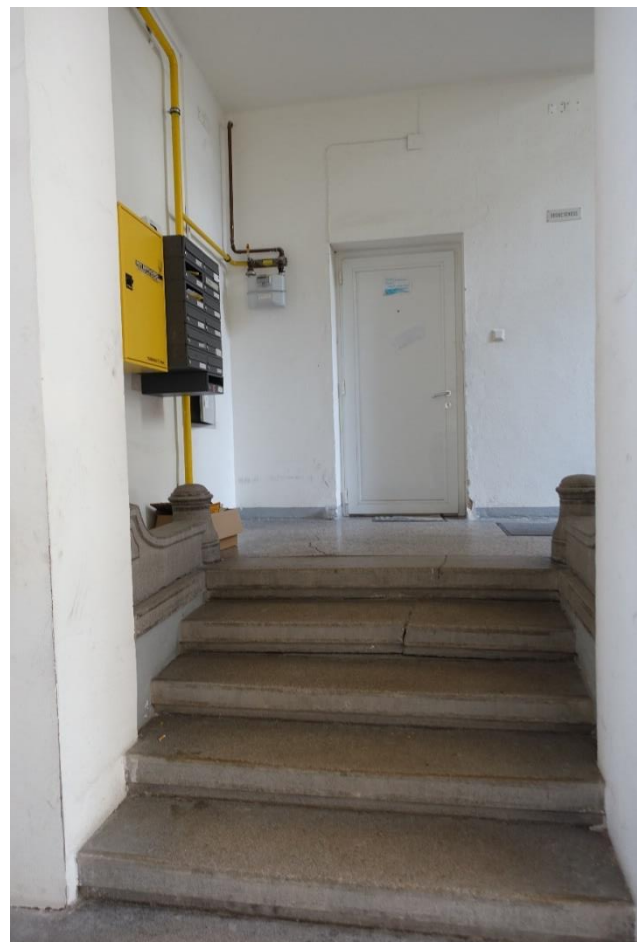
Foto 8 – Zugang Stiege 1

Der Zugang zur Stiege 1 (Foto 8) erfolgt von der Durchfahrt, im Hochparterre befindet sich die Brieffachanlage, teils gebrochene Stufen und Terrazzoboden, Gasleitungen und Zähler sind auf Putz geführt. Die Wände im Bereich des Stiegenabganges in den Keller (Foto 9) mit starken Putzabplatzungen und Schimmelbefall aufgrund offensichtlicher Beeinträchtigung durch Feuchtigkeit. Im Keller (Foto 10) ebenfalls abplatzender Putz und Feuchtigkeit im Bereich der Wände, der betonierte Boden ist augenscheinlich feucht, geschalte Betondecke mit diversen Leitungen auf Putz, im rückwärtigen Kellerabteil befinden sich die Hausanschlüsse für Gas und Fernwärme (Foto 11). Die Parteienkeller (Foto 12) sind durch Holzplattenwände abgeteilt, auch hier liegt starke Feuchtigkeitsbeeinträchtigung vor.

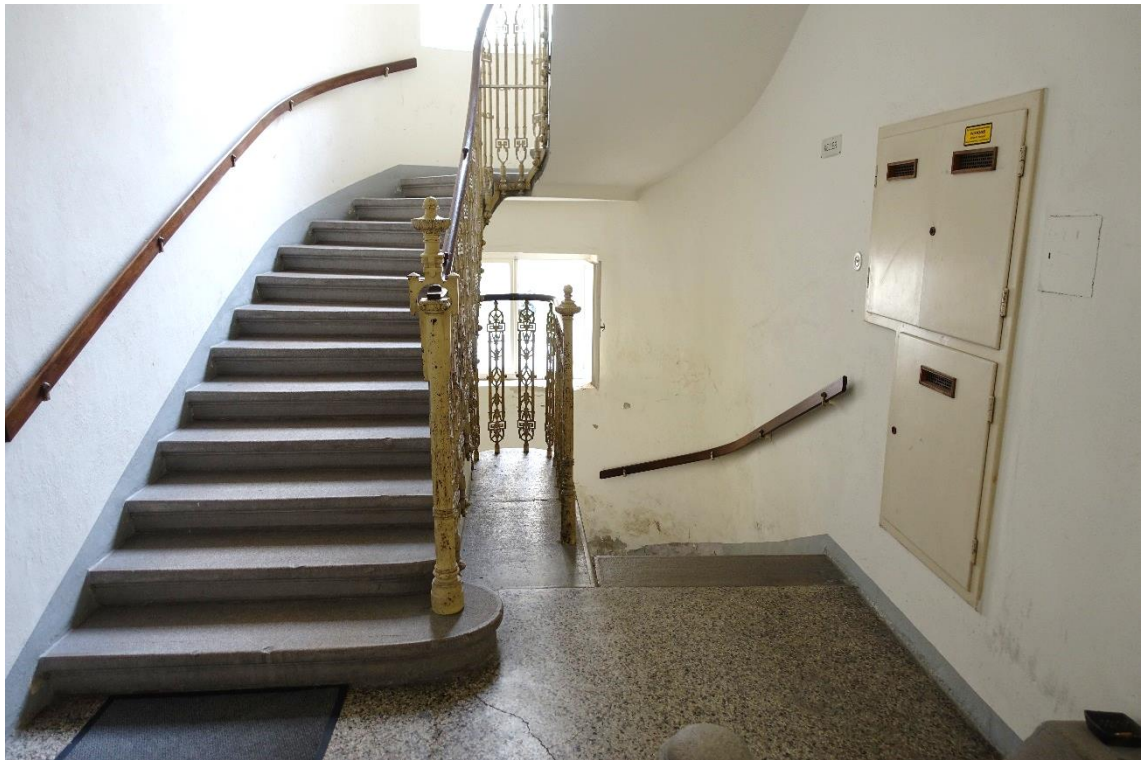
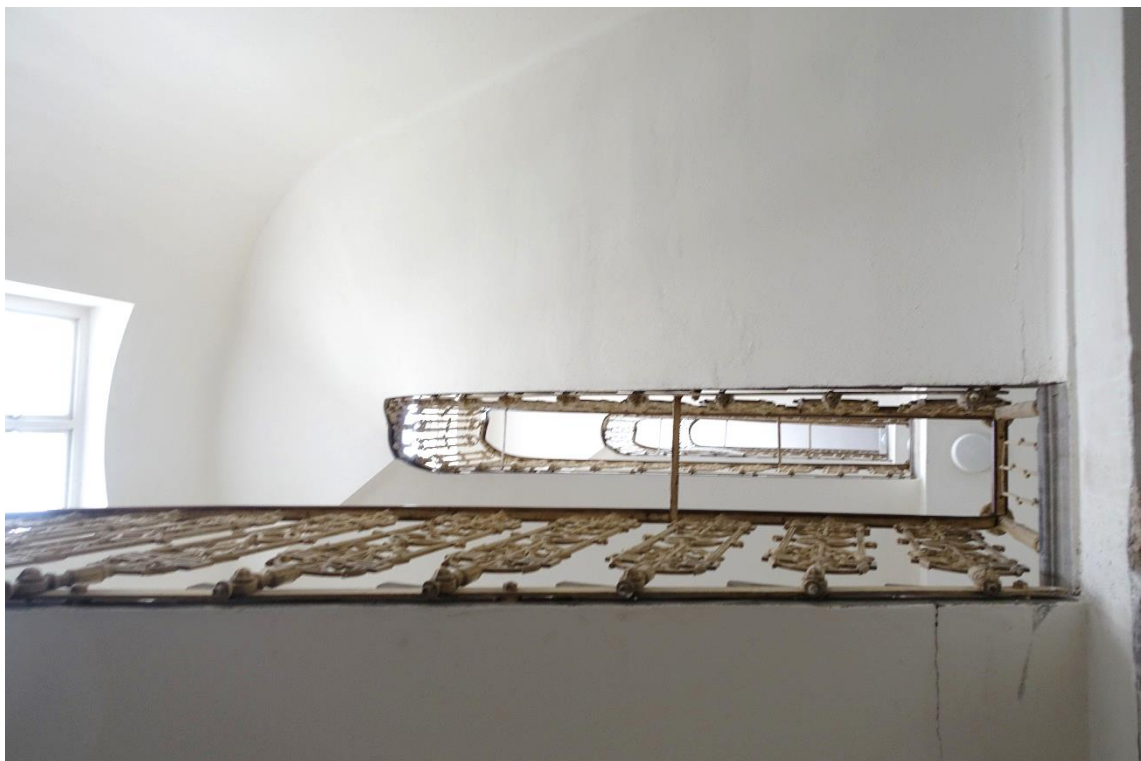
Foto 13 – Stiegenaufgang

Der gedrehte Stiegenaufgang (Foto 13+14) samt Gusseisengeländer mit Holzhandlauf ist Altbestand. Es ist kein Lift vorhanden. Im 3. Stock befindet sich die Wohnung Top 4 (Foto 15), die Stiegenhauswand ist zum Teil abgebrochen, ebenso fehlt die Wohnungseingangstüre, seitlich eine Nische für E-Zähler und Gasanschluss (Foto 16).

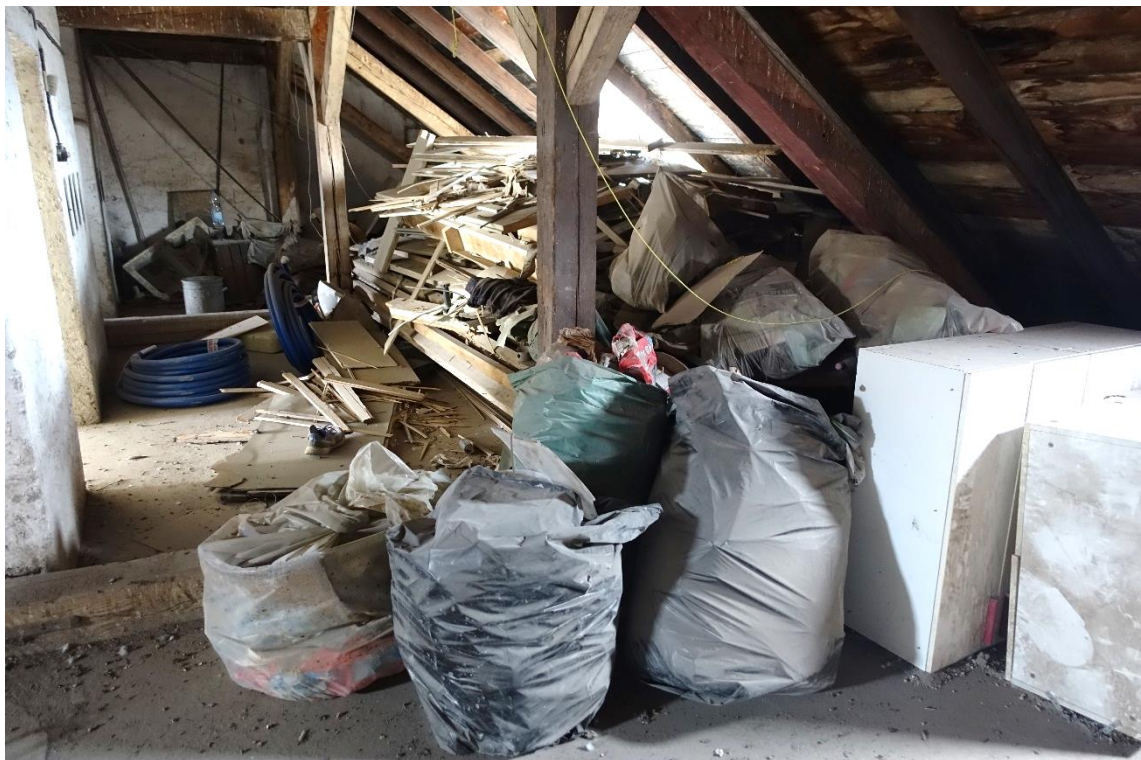
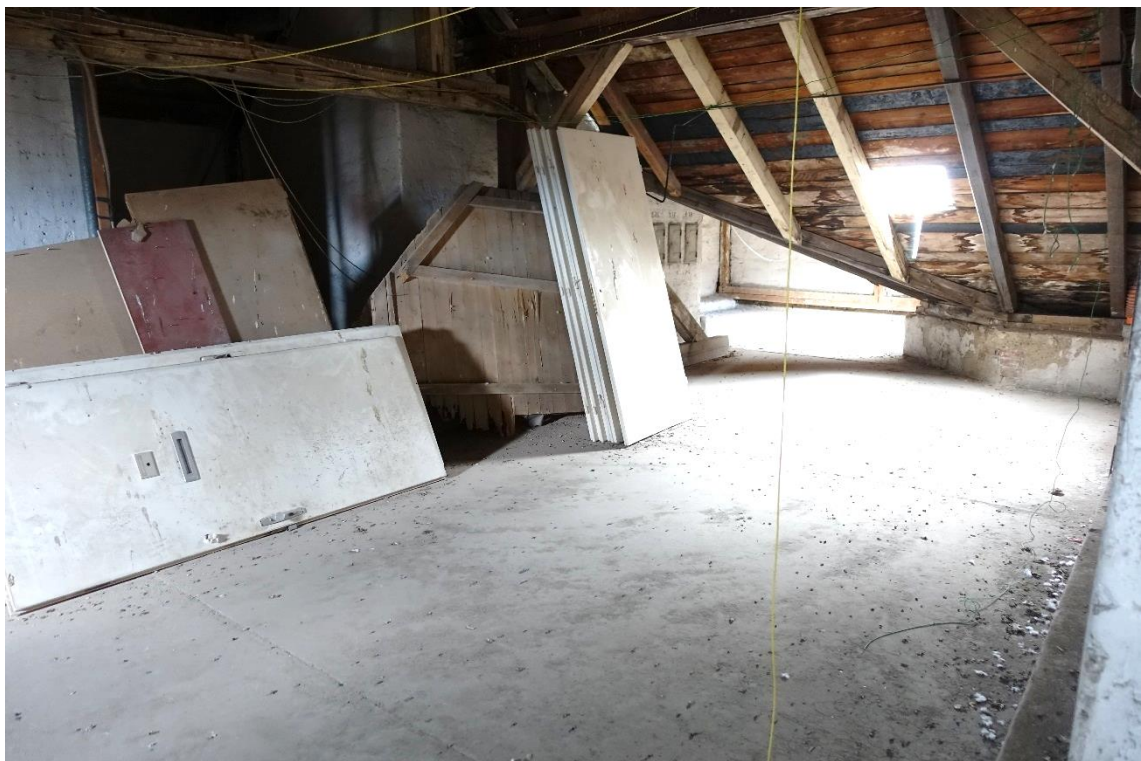
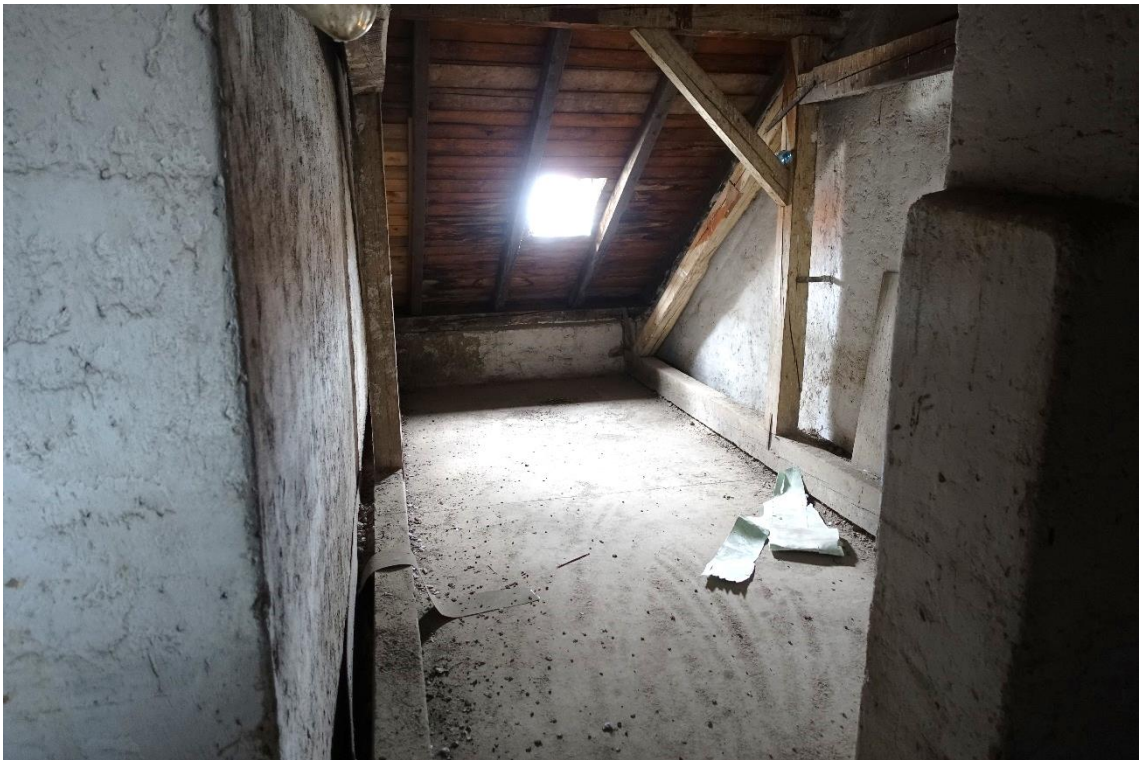
Foto 17 – Dachboden mit diversen Ablagerungen

Der Zugang auf den Dachboden erfolgt über eine alte Stahltüre, hier wurden diverse Bauabfälle (Holzreste, Innentüren, GK-Platten, usw.) abgelagert (Foto 17-19). Der Boden ist betoniert, alter Dachstuhl mit Vollschalung, diverse Putztürchen.

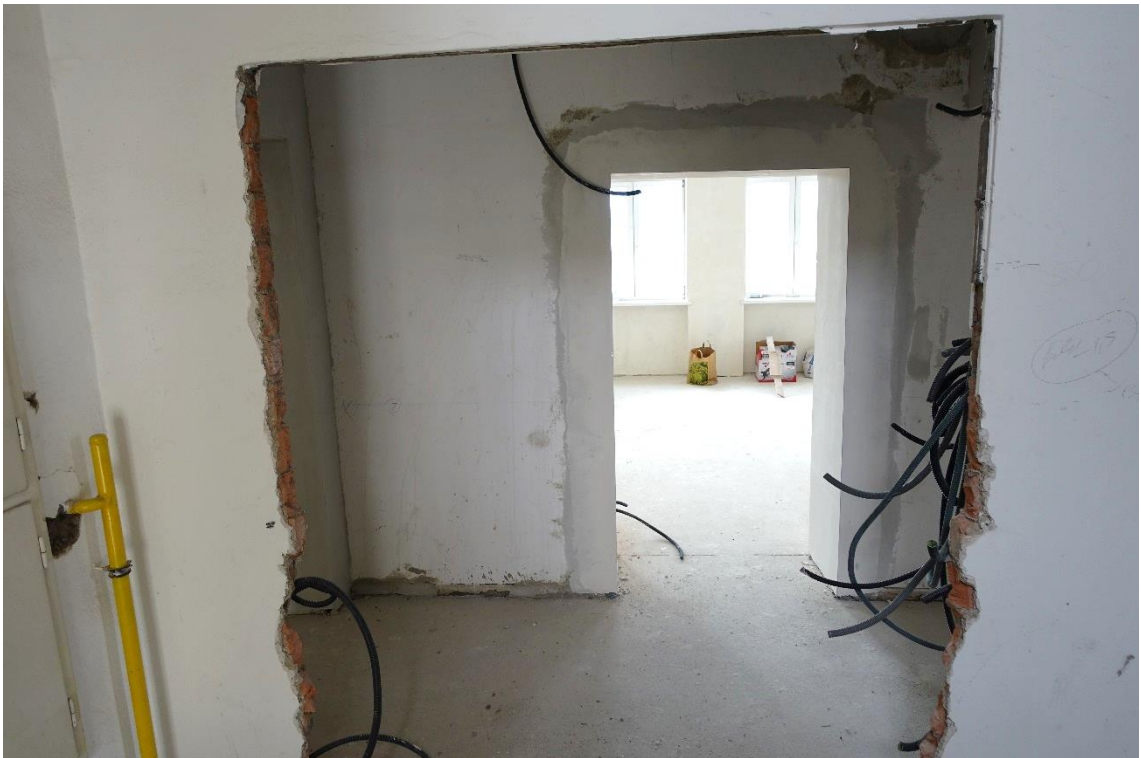
Foto 20 – Durchbruch in Stiegenhauswand

Die zu bewertende Wohnung 4 befindet sich in Stiege 1 (Straßentrakt) im 3. Stock, und ist dreiseitig orientiert (west-, ost- und südseitig). Der Durchbruch in der Stiegenhauswand ist offen (Foto 20), ebenso fehlt die Eingangstüre. In der gesamten Wohnung haben diverse Umbauarbeiten stattgefunden – teilweise unfertige

Die Wohnung 4 ist im derzeitigen, unfertigen Zustand nicht bewohnbar. Die Wand zum Stiegenhaus wurde zum Teil abgebrochen, ebenso fehlt die Wohnungs-Eingangstüre, in der gesamten Wohnung haben diverse Umbauarbeiten stattgefunden – teilweise unfertige Rohinstallationen, unfertige Trockenbauarbeiten (Wände und abgehangte Decken), Herstellung diverser Durchbrüche und Abbrucharbeiten, Estrich mit Fußbodenheizung, großteils sind ältere PVC-Fenster sowie noch einige alte Holz-Kastenfenster vorhanden. Im Einzelnen wird bezüglich des derzeitigen, unfertigen Zustandes auf die Beschreibung in Pkt. 4.4.2. hingewiesen.

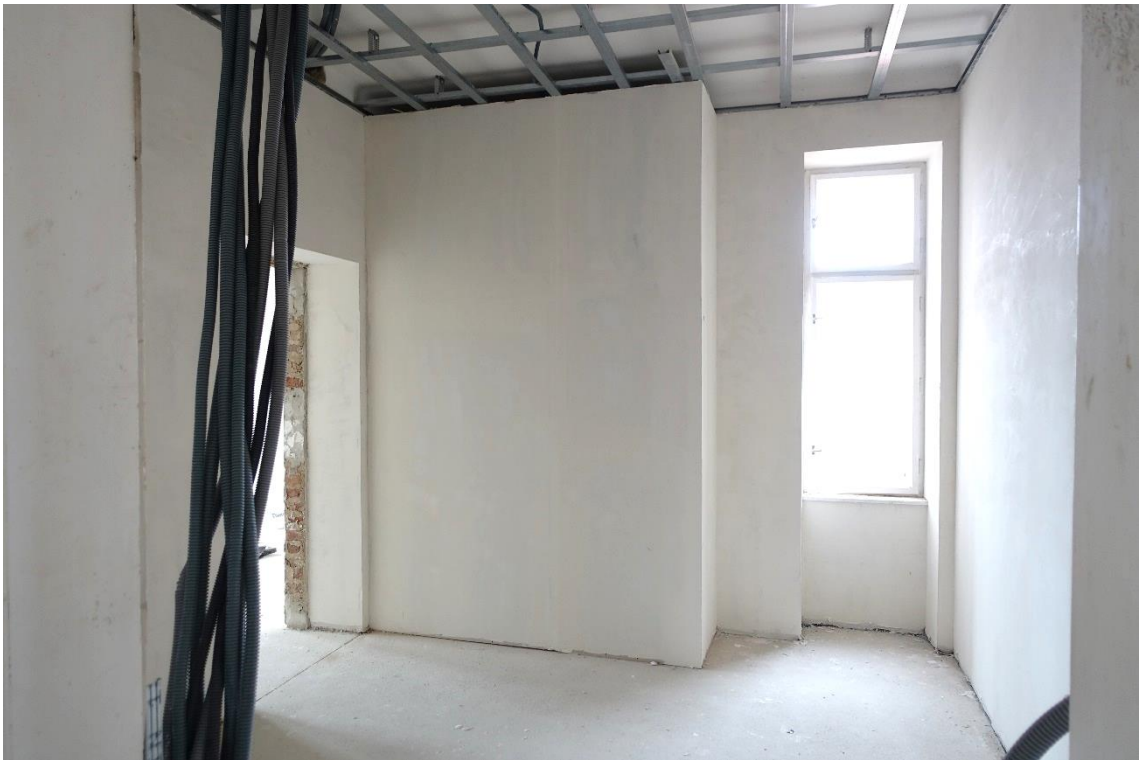
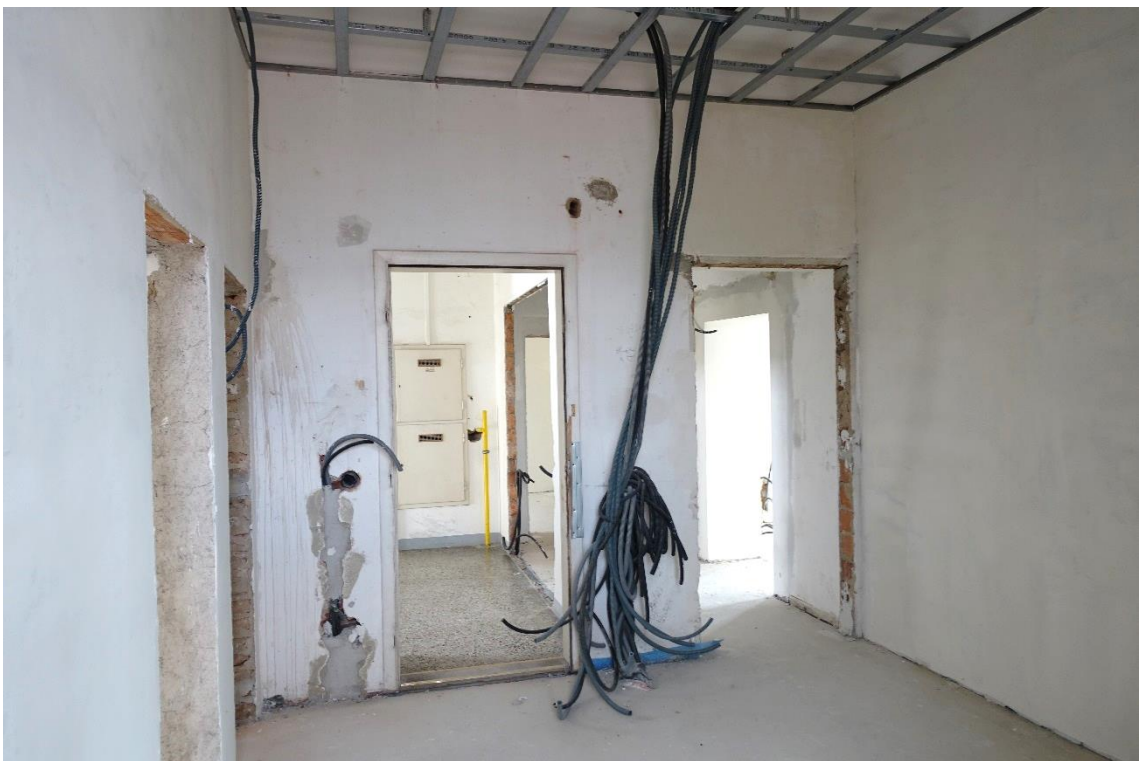
Foto 21 – Vorraum

Im Vorraum (Foto 21+22) unfertige Elektro-Rohinstallation, Unterkonstruktion für abgehängte Gipskartondecke, altes Holzkastenfenster zum Lichthof, im WC (Foto 23) Anschlüsse für WC und Waschbecken vorbereitet, altes Holzfenster und teilweise alte Fliesen, daneben ein Schlafzimmer (Foto 24+25) mit altem Holzkastenfenster, Gipskartondecke mit Deckenauslass, von hier Zugang in den Schrankraum (Foto 26+27) mit altem Holzfenster zum Lichthof, und in das Bad (Foto 28-30) mit GK-Trennwand zum SR, Heizungsverteiler für Fußbodenheizung, diverse Wasseranschlüsse und Abflüsse für Sanitärgegenstände, E-Installationen, sowie für Gastherme sind unfertig, ein PVC-Fenster, vom Vorraum Zugang in ein straßenseitiges Zimmer (Foto 31-32) mit zwei PVC-Fenstern, GK-Decke mit diversen Auslässen, neben dem Türdurchgang ein Durchbruch (Foto 33) in den AR (Foto 34-36), hier sind noch tw. die alten Fliesen und Installationen vom ehem. Bad vorhanden, altes Holzfenster zum Lichthof, GK-Wand zum Vorraum.

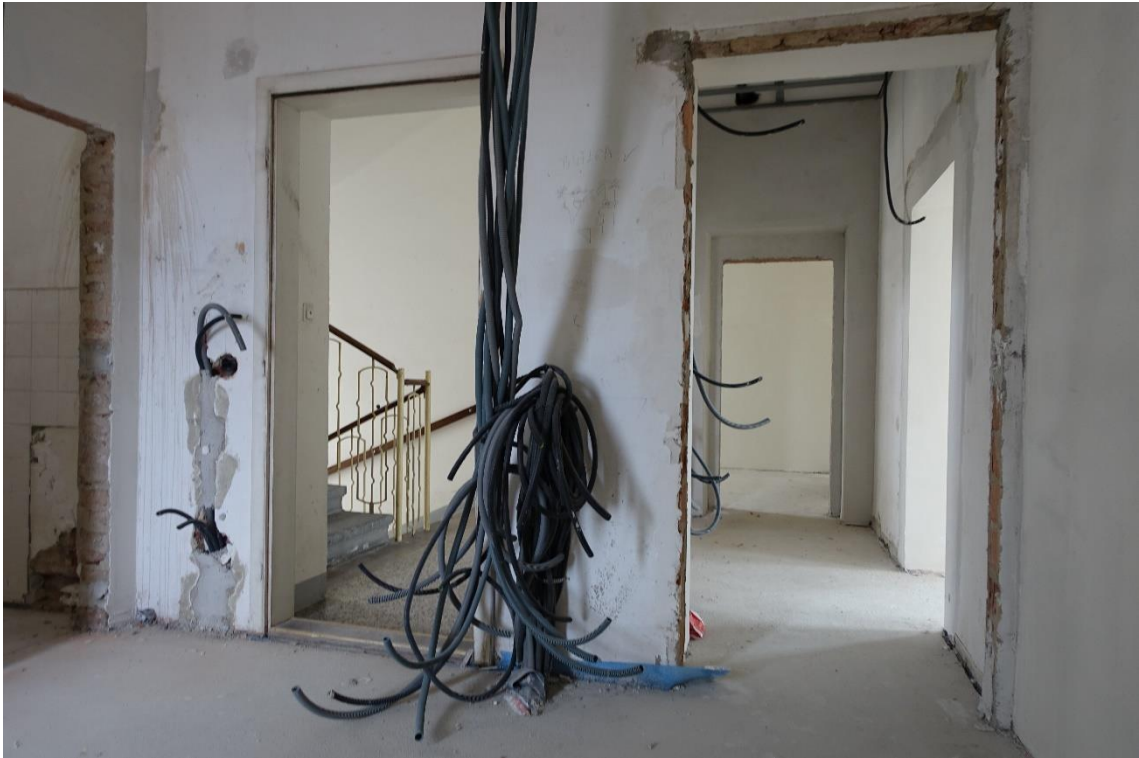
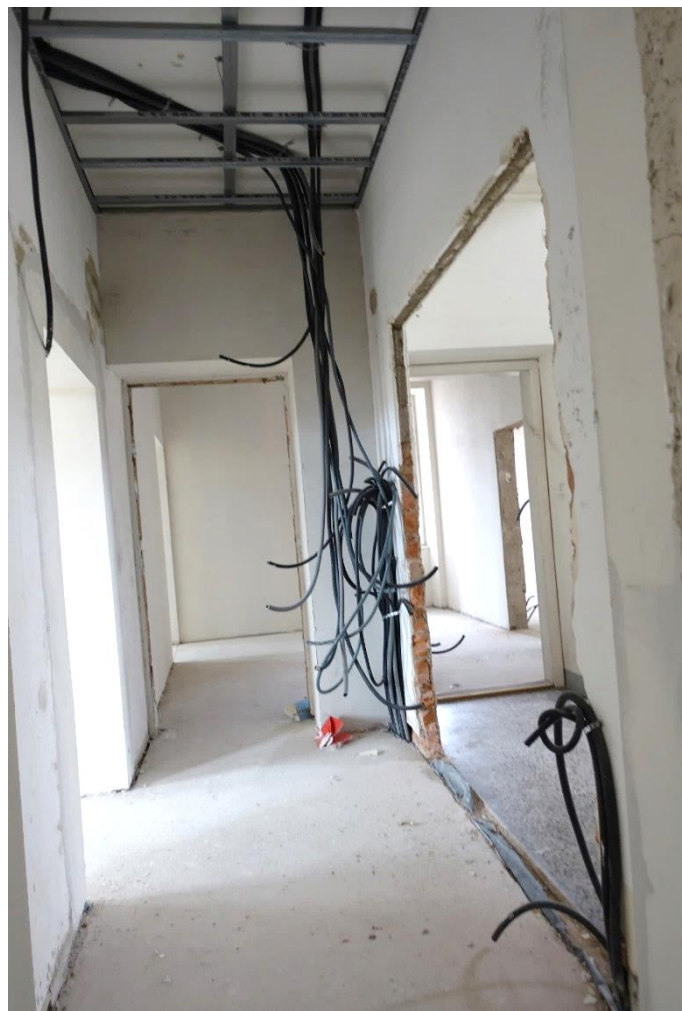
Foto 37 – Vorraum mit Zwischengang („Gard.“)

Vom Vorraum gelangt man in einen Zwischengang bzw. lt. Plan Garderobe (Foto 37+38) mit Unterkonstruktion für GK-Decke und diverse unfertige Elektro-Rohinstallationen, hier befindet sich der große Durchbruch zum Stiegenhaus, sowie ein Durchbruch (nicht in Bauanzeige enthalten) zur Wohnküche (Foto 39-41) mit drei straßenseitigen PVC-Fenstern, von hier Aussicht nach Westen (Foto 42) bis zur „Hohen Wand“, GK-Decke mit zahlreichen E-Auslässen, sonstige unfertige E-Installationen, im Bereich der geplanten Küchenzeile ist kein Abfluss bzw. Wasseranschluss vorhanden, vom Gang Zugang in ein Schlafzimmer (Foto 43+44) mit hofseitigem PVC-Fenster, GK-Decke, unfertige E-Installationen, von hier Durchgang in das Bad (Foto 45+46) mit unfertiger GK-Wand, WC-Abfluss und Verteiler für Fußbodenheizung, diverse unfertige Verrohrungen für Wasser, hier sind alte Ziegelsteine gelagert.
