SCHÄTZUNGSGUTACHTEN

Bewertung der WE-Einheiten B-LNR. 69, 70, 71 mit jeweiligen Anteilen 183/1843, 65/1843 und 39/1843 an EZ 518 der KG 01514 Währing Wohnungseigentum an Geschäftslokal 1, Kellerabteil 1, Wohnungseigentum an Werkstatt / Lager, 2 Gang-WC, Kellerabteil 2 Wohnungseigentum an Werkstatt, Kellerabteil in

1180 Wien, Währinger Gürtel 5

GA 1180 Währinger Gürtel 5

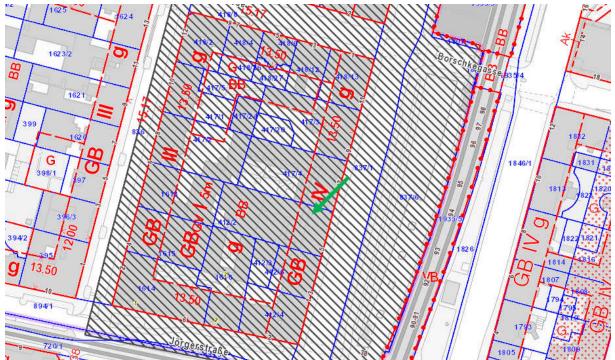
Im digitalen Flächenwidmungs- und Bebauungsplan ist die gültige Verordnung dargestellt (Plan Nr. 7406, Kundmachung 16.10.2003):

Auf 13,5 m Trakttiefe besteht die Widmung "Gemischtes Baugebiet", Bauklasse IV, geschlossene Bauweise.

Die restlichen Flächen liegen in der Widmung "Gemischtes Baugebiet Geschäftsviertel", Bauklasse I, 5,0 m Höhenbeschränkung, geschlossene Bauweise.

Auf den mit "BB1" bezeichneten Grundflächen des "Wohngebietes" oder "Gemischten Baugebietes" darf das Ausmaß der bebauten Fläche maximal 50 v.H. des mit "BB1" bezeichneten Teiles des Bauplatzes betragen. Anzumerken ist, dass die Bebauung Konsens hat.

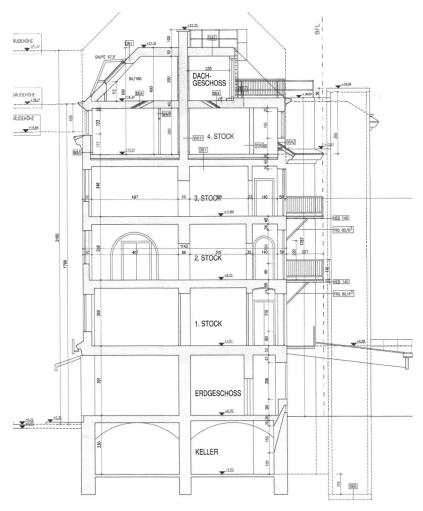
Schnitt Straßentrakt:

Zeittypische Erbauung für die Gründerzeit.

Streifenfundierung, Vollziegelmauerwerk, Gewölbedecken über dem unteren Gebäudebereich, Holzbalkendecken, Beschüttungen, Stukkaturungen über den Hauptgeschoßen, schadhafte Deckenteile 1961 ausgetauscht. Dachstuhl als Zimmermannsarbeit, durch Ausbau modernisiert, Giebelaufbauten, harte Deckung, Verblechungen.

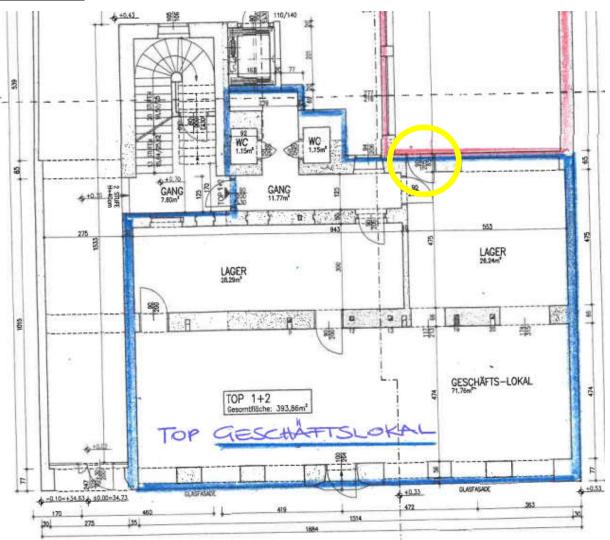
Grundriss:

Nutzfläche aus Nutzwertgutachten		
Geschäftslokal 1	m²	
EG Geschäftslokal (Stiege 1)	140,36	
Zubehör		
KAbt 1 (ohne Flächenangabe, 1 NV	V)	
Anteil 183 /	1843

Nutzfläche lt. Ausführungsplan	ca. m²
Geschäftslokal	71,76
Lager	28,29
Lager	26,24
Gang	11,77
WC	1,15
WC	1,15
	140,36

Lage im Straßentrakt (Stiege 1),

Zugang aus der Straße und aus dem Stiegenhaus.

Verbindungstüre zur WE-Einheit Werkstatt (Zwischentrakt).

Belichtung hauptsächlich straßenseitig.

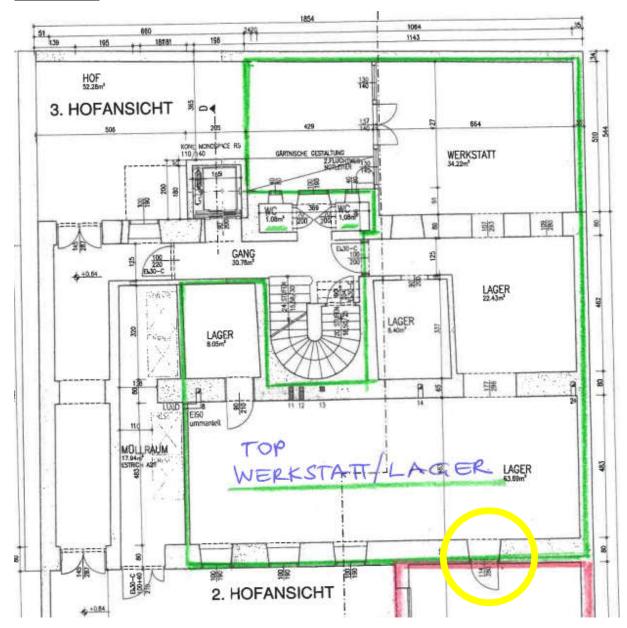
Grundriss:

Nutzfläche aus Nutzwertgutachten		
Werkstatt/Lager	m²	
EG Werkstatt/Lager (Stiege 2)	155,14	
Zubehör		
Gang-WC	1,08	
Gang-WC	1,08	
KAbt 2 (ohne Flächenangabe, 1 NW)		
Anteil 65 /	1843

Nutzfläche lt. Ausführungsplan	ca. m²
Lager	8,40
Lager	22,43
Werkstatt	34,22
Lager	63,69
Lager	8,05
	136,79
Gang-WC	1,08
Gang-WC	1,08

Lage im Erdgeschoß des Hoftraktes (Stiege 2),

Zugang über Stiegenhaus,

Verbindungstüre zur WE-Einheit Werkstatt (Zwischentrakt).

Belichtung gegen überdachten Innenhof (3 Fensterfronten).

Anmerkung: In Natur wurde die Werkstatt größer ausgeführt als im Ausführungsplan und Auswechslungsplan dargestellt (grüne Umrandung etwa der Natur entsprechend). Die Fläche des Nutzwertgutachtens entspricht etwa der Fläche in Natur.

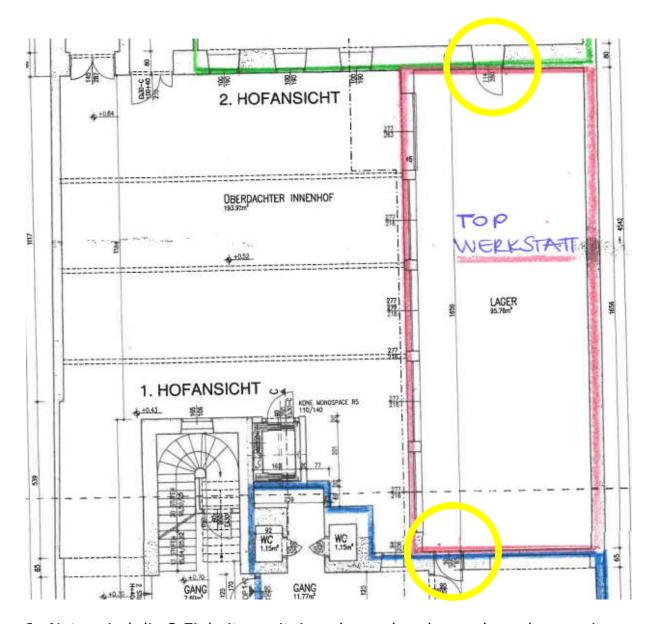
Grundriss:

Nutzfläche aus Nutzwertgutachten		
Werkstatt	m²	
EG Werkstatt (Zwischentrakt)	95,76	
Zubehör		
KAbt (ohne Flächenangabe, 1 NW)		
Anteil 39 /	1843

Nutzfläche It.	Ausführungsplan	ca. m²
Lager		95,76

Lage im Zwischentrakt,

Verbindungstüren zu WE-Einheiten Geschäftslokal 1 (Stiege 1) und Werkstatt/Lager (Stiege 2).

Belichtung gegen überdachten Innenhof (3 Fensterfronten).

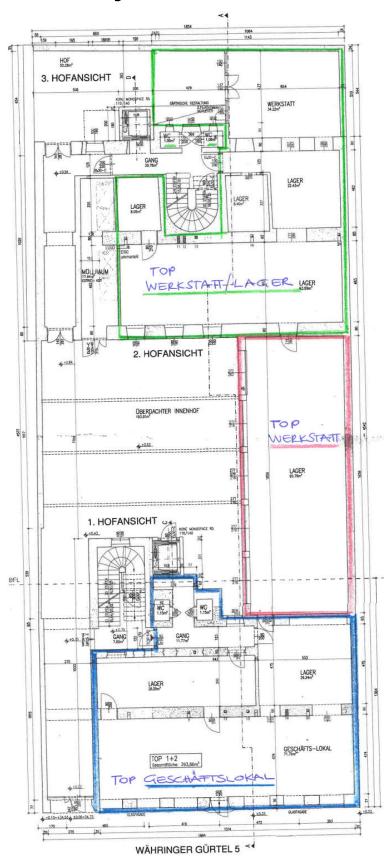
Grundriss Erdgeschoß:

In Natur sind die 3 Einheiten miteinander verbunden und werden somit gemeinsam bewertet.

Unterschiedliche Raumhöhen der einzelnen Bauteile, bedingt durch Bauart und eingebaute abgehängte Decken (Heizung und Beleuchtung).

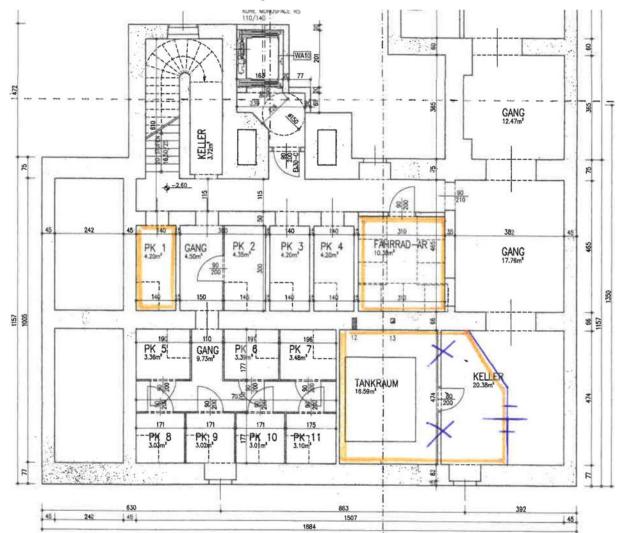
Planausschnitt mit Einzeichnung der benützten Kellerabteile:

Bei der Befundaufnahme wurden Kellerabteile im Straßentrakt gezeigt, welche durch den Mieter "in Benützung" sind. Ein benütztes Kellerabteil ist in Natur größer ausgeführt als im Plan dargestellt (Plan mit Einzeichnung siehe Folgeseite).

Anmerkung: Die Trennwand (bei Tankraum) wurde durch die SV nach Augenschein bei Befundaufnahme eingezeichnet. Keine Gewähr für exakte Lage der Trennwand.

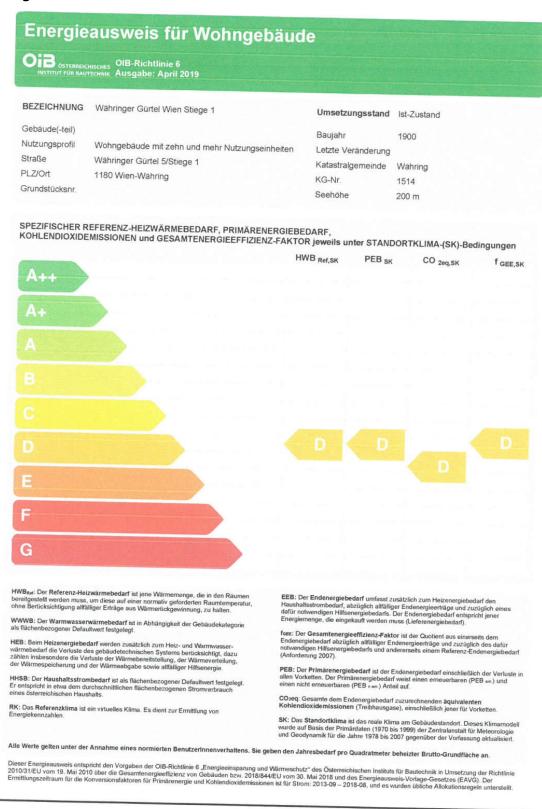
Stiege 1:

GEBÄUDEKENNDATEN				EA	A-Art:
Brutto-Grundfläche (BGF)	1 115,5 m²	Heiztage	288 d	Art der Lüftung	Fensterlüftung
Bezugsfläche (BF)	892,4 m ²	Heizgradtage	3 673 Kd	Solarthermie	- m²
Brutto-Volumen (V _B)	3 602,9 m ³	Klimaregion	N	Photovoltaik	- kWp
Gebäude-Hüllfläche (A)	1 336,8 m²	Norm-Außentemperatur	-11,5 °C	Stromspeicher	
Kompaktheit (A/V)	0,37 1/m	Soll-Innentemperatur	22,0 °C	WW-WB-System (primär)
charakteristische Länge (Ic)	2,70 m	mittlerer U-Wert	0,98 W/m ² K	WW-WB-System (sekund	där, opt.)
Teil-BGF	- m²	LEK _T -Wert	62,57	RH-WB-System (primär)	
Teil-BF	- m²	Bauweise	schwer	RH-WB-System (sekunda	ār, opt.)
Teil-V _B	- m ³

HWB_{Ref,RK} = 98,6 kWh/m²a Referenz-Heizwärmebedarf $HWB_{RK} = 98,6 \text{ kWh/m}^2\text{a}$ $EEB_{RK} = 183,1 \text{ kWh/m}^2\text{a}$ Heizwärmebedarf Endenergiebedarf Gesamtenergieeffizienz-Faktor fgee,RK = 1,78

Referenz-Heizwärmebedarf	Q _{h,Ref,SK} =	123 786	kWh/a	HWB Ref,SK	= 111,0	kWh/m²a	
Heizwärmebedarf	Qh,SK =	123 786	kWh/a	HWB _{SK}	= 111,0	kWh/m²a	
Warmwasserwärmebedarf	Qtw =	11 400	kWh/a	WWWB	= 10,2	kWh/m²a	
Heizenergiebedarf	QHEB,SK =	197 079	kWh/a	HEBsk	= 176,7	kWh/m²a	
Energieaufwandszahl Warmwasser				e _{AWZ,vw}	= 2,03		
Energieaufwandszahl Raumheizung				e _{AWZ,RH}	= 1,40		
Energieaufwandszahl Heizen				e _{AWZ,H}	= 1,46		
Haushaltsstrombedarf	Q _{HHSB} =	25 406	kWh/a	HHSB	= 22,8	kWh/m²a	
Endenergiebedarf	QEEB,SK =	222 485	kWh/a	EEBsk	= 199,5	kWh/m²a	
Primärenergiebedarf	QPEB,SK =	258 603	kWh/a	PEBsk	= 231,8	kWh/m²a	
Primärenergiebedarf nicht erneuerbar	Q _{PEBn.em.,SK} =	242 640	kWh/a	PEB _{n.em.,SK}	= 217,5	kWh/m²a	
Primärenergiebedarf erneuerbar	Q _{PEBern.,SK} =	15 963	kWh/a	PEB _{ern.,} sk	= 14,3	kWh/m²a	
äquivalente Kohlendioxidemissionen	Qco2eq,sk =	54 430	kg/a	CO _{2eq,SK}	= 48,8	kg/m²a

Gesamtenergieeffizienz-Faktor				fgee,sk	= 1,81		
Photovoltaik-Export	QPVE.SK =		kWh/a	PVE EXPORT, SK	= -	kWh/m²a
