## **BEWERTUNGSGUTACHTEN**

### **EINFAMILIENHAUS (1/3-ANTEIL)**

**Zur Ermittlung des VERKEHRSWERTES des 1/3-Anteiles  
an der Liegenschaft**

**Grundbuch: 04020 Mitterberg**  
**Einlagezahl: 139 B-LNR. 5**  
**Bezirksgericht: Baden**  
**Adresse: 2500 Baden**  
**Bergsteiggasse 16**

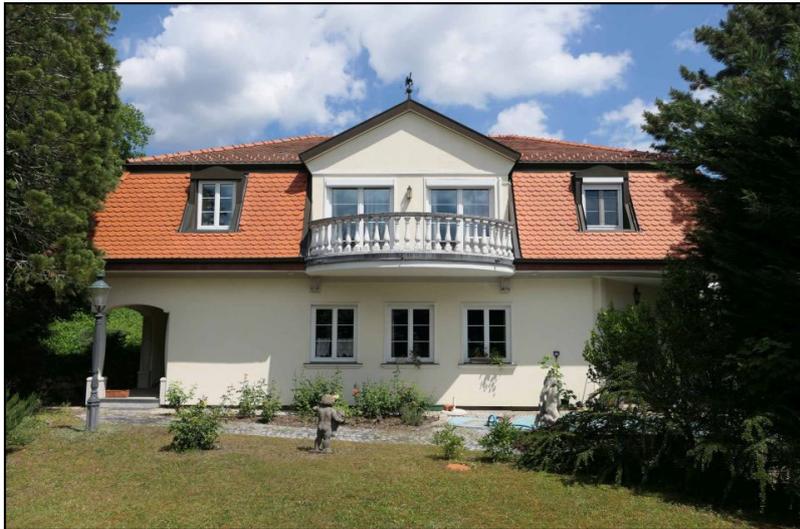
Ansicht südseitig

Das Gebäude ist in Massivbauweise errichtet, das Dach ist als Mansarddach mit Ziegeleindeckung ausgebildet, die Fassade ist verputzt.

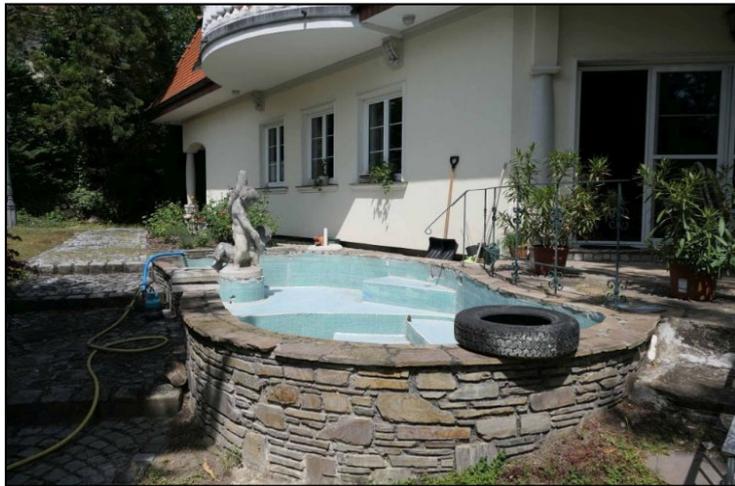
Pool

Der Garten ist begrünt und mit einzelnen Bäumen und Sträuchern bewachsen. Im Garten anschließend an die Terrasse ist ein gemauerter Swimmingpool vorhanden. Im Garten befindet sich eine Gartenhütte aus Holz.

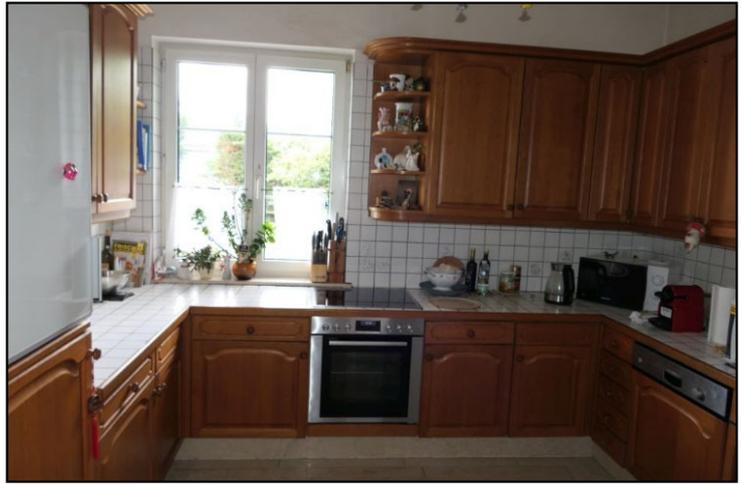
EG - Küche

Boden: Fliesen  
Wände: geputzt und gemalt  
Decke: geputzt und gemalt  
Türe: Holzfüllungstüre in Holzzarge  
Fenster: Kunststofffenster  
Heizung: Fußbodenheizung  
U-förmige Küchenausstattung mit Geräten

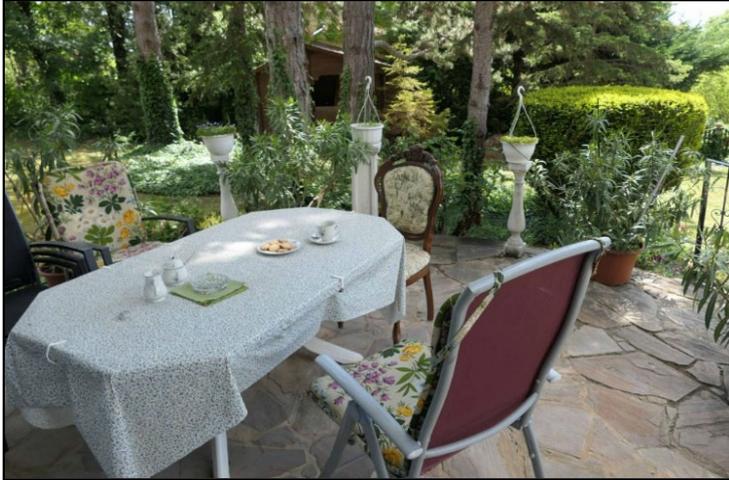
EG - Terrasse

Boden: Natursteinpflaster  
Brüstung: teilweise Metall

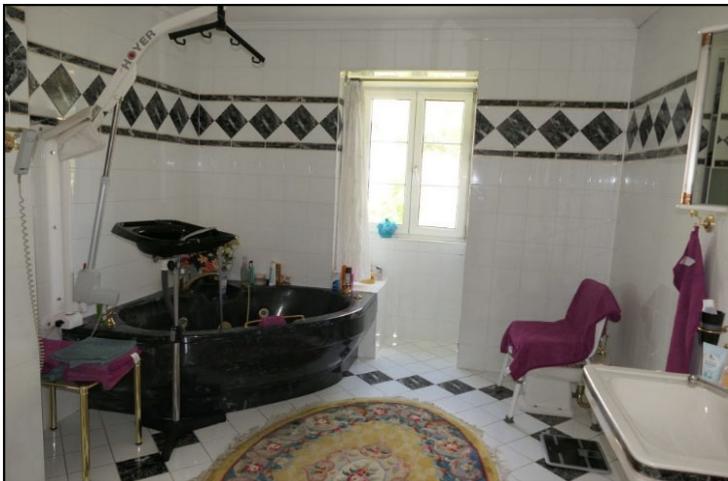
DG - Bad

Bad: Boden: Fliesen  
Wände: Fliesen  
Decke: geputzt und gemalt  
Türe: Holzfüllungstüre in Holzzarge  
Fenster: Kunststofffenster  
Heizung: Fußbodenheizung  
Eck-Badewanne mit Armatur  
Handwaschbecken mit Armatur  
Stand-WC

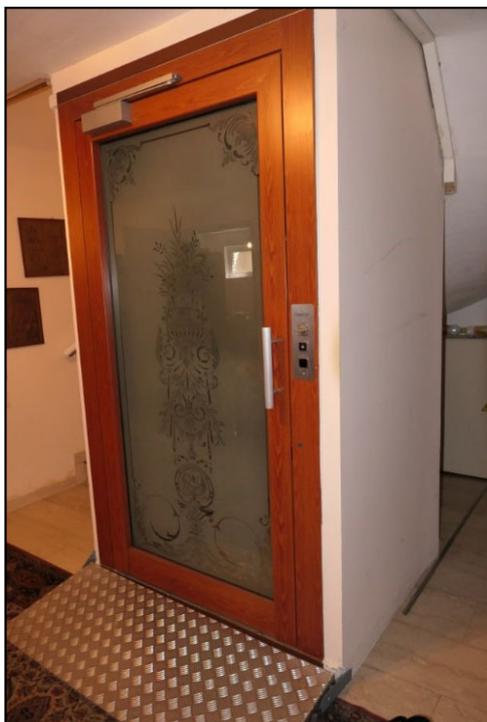
KG - Aufzug

Das Einfamilienhaus ist im Bereich der Stiege (Stiegenhausspindel) mit einem Aufzug ausgestattet, der das Kellergeschoss, das Erdgeschoss und das Dachgeschoss verbindet.

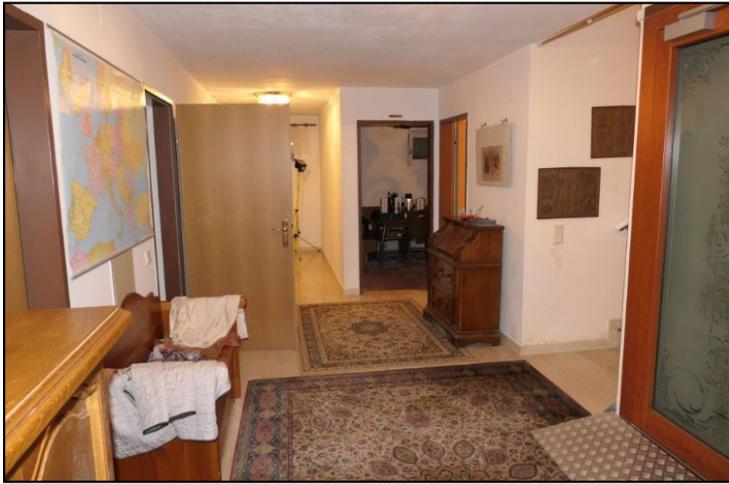
KG - Vorraum

Boden: Fliesen  
Wände: geputzt und gemalt  
Decke: geputzt und gemalt  
Türe: glatte Holztüre in Stahlzarge  
Heizung: Fußbodenheizung  
**Feuchteschaden an Wand**

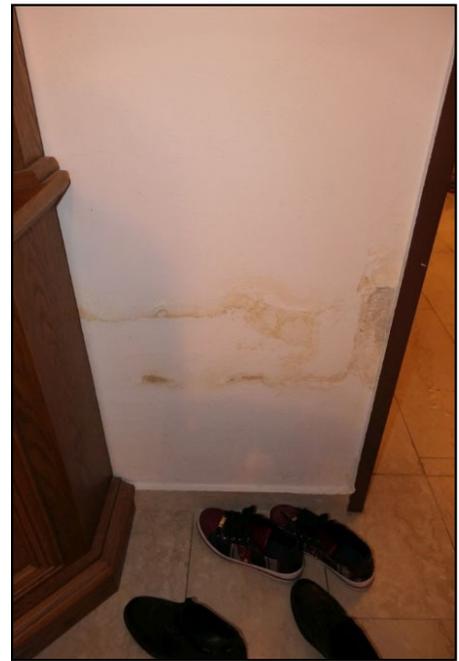
KG - Feuchteschaden

***Das Gebäude ist in einem dem Alter entsprechend durchschnittlichen Zustand vorhanden, im Kellergeschoss sind teilweise Feuchteschäden und Risse in den Wänden sichtbar.***

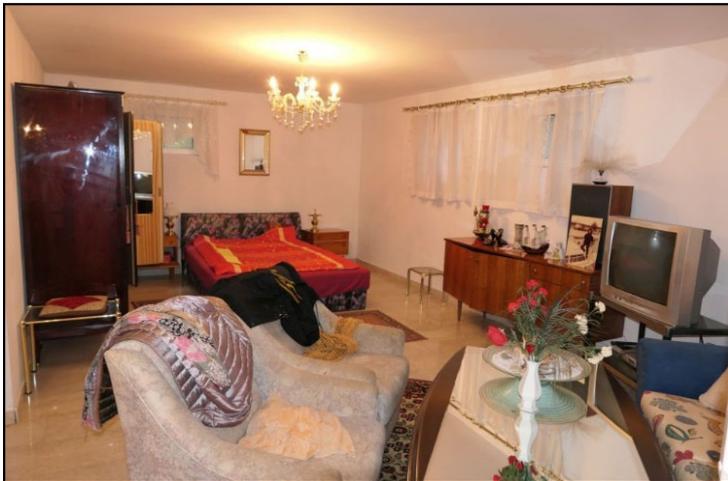
KG - Kellerraum

***Feuchteschaden an Wand (behooben)***

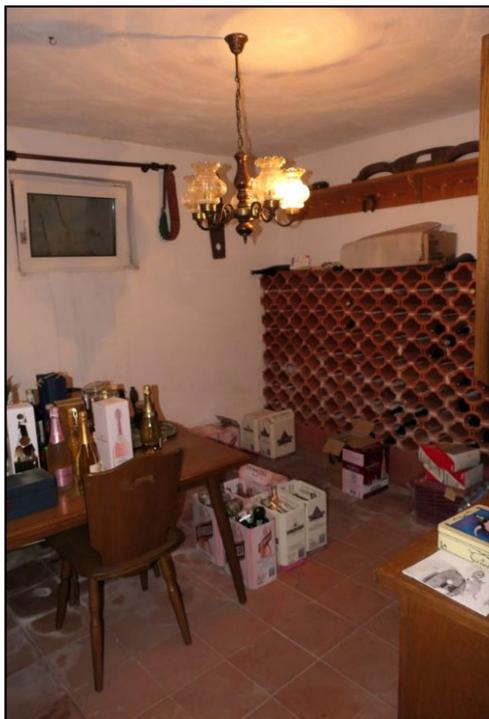
KG - Stüberl

***Riss in Außenwand***

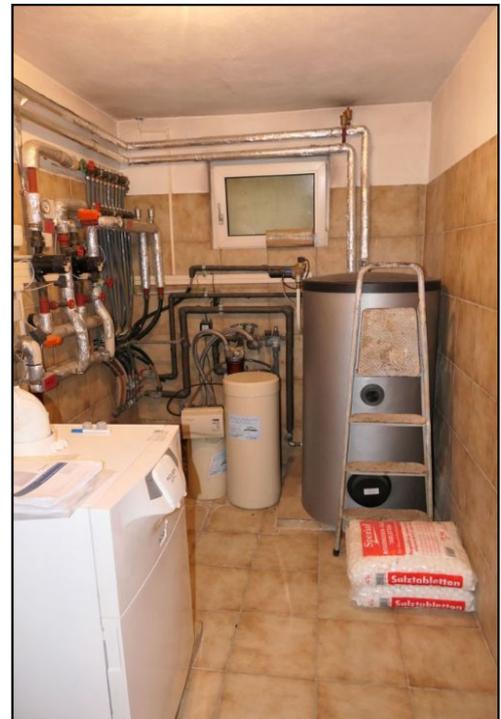
KG - Heizraum

Heizraum:  
Boden: Fliesen  
Wände: Fliesen auf ca. 2m, darüber geputzt und gemalt  
Decke: geputzt und gemalt  
Türe: Stahltüre in Stahlzarge  
Fenster: Kunststoff-Kellerfenster  
Gas-Heizkessel  
Warmwasser-Speicher

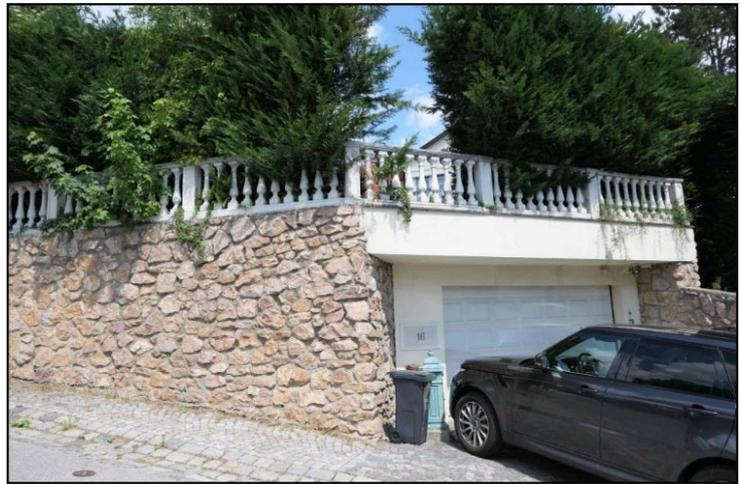
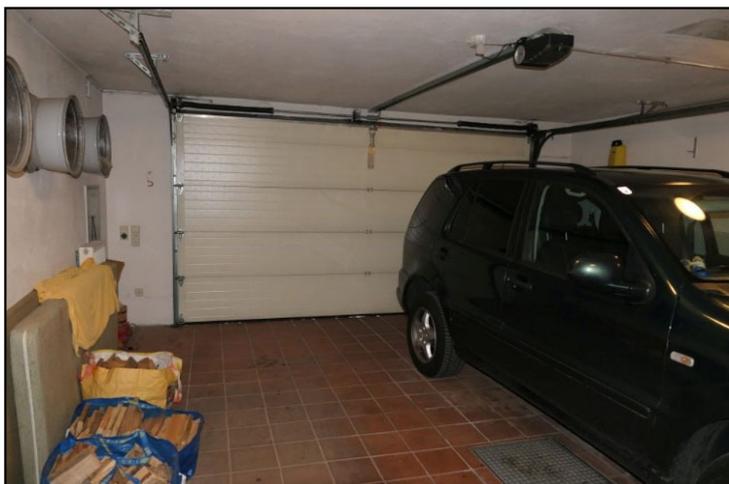
Garage

Garage: Boden: Fliesen  
Wände: geputzt und gemalt  
Decke: geputzt und gemalt  
Türe: glatte Holztüre in Stahlzarge  
Tor: Sektionaltor mit automatischem Antrieb
