BEWERTUNGSGUTACHTEN

bestellt und beauftragt, ein Bewertungsgutachten über den Verkehrswert der Liegenschaft in 3710 Ziersdorf, Horner Straße 4, Retzer Straße 3, Parz. Nr. 216/1 und 216/2, EZ 77, GB 09135 Ziersdorf, BG Hollabrunn, zu erstatten.

Gewerblich genutztes Areal und Wohnung im Obergeschoß

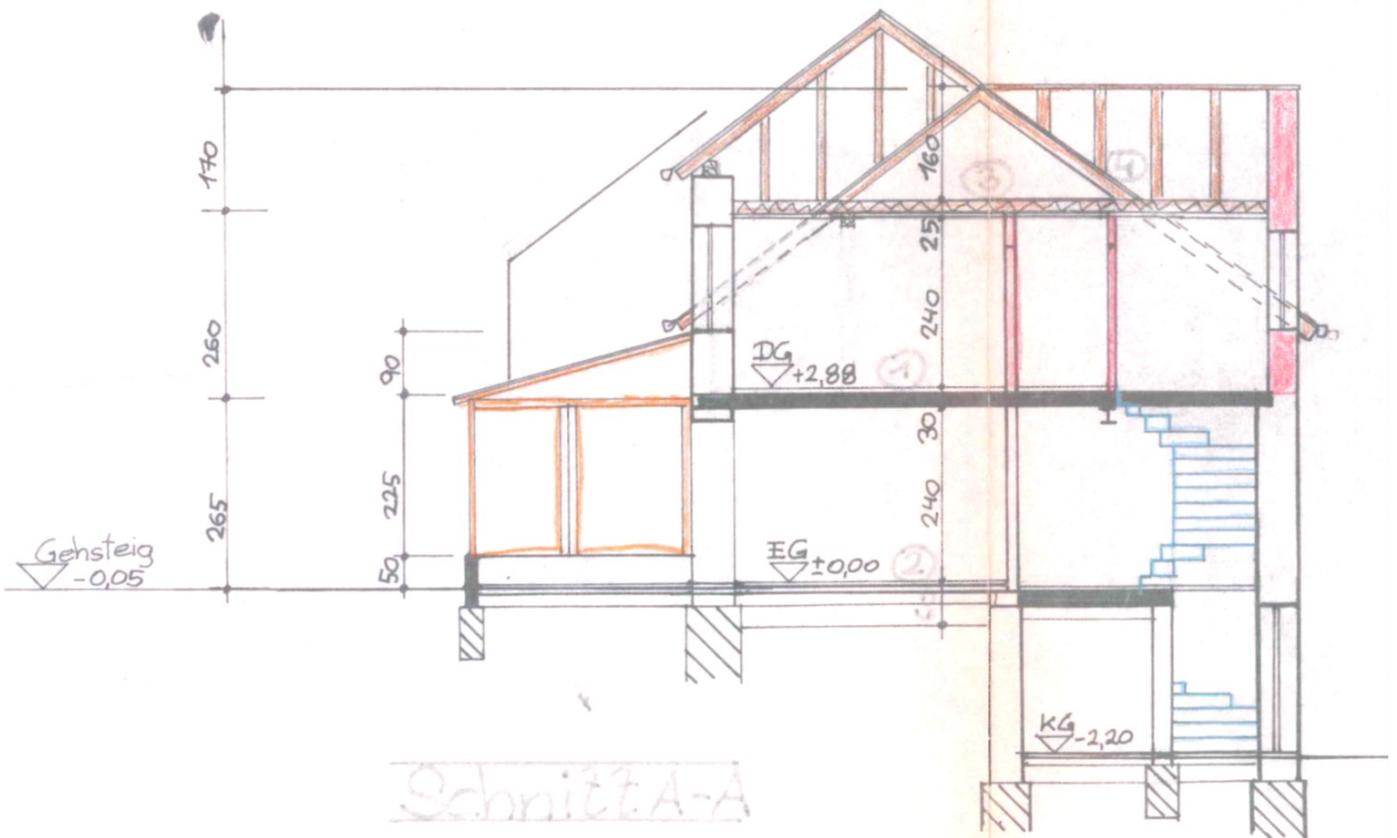
① Belag
Estrich
Dämmung
Decke

② Belag
Estrich
Dämmung
U-Beton

③ Dämmung
Lattenrost
Rigips F60

④ Deckung
Schalung+Lattung
Dämmung+Dampfsperre
Rigips F60

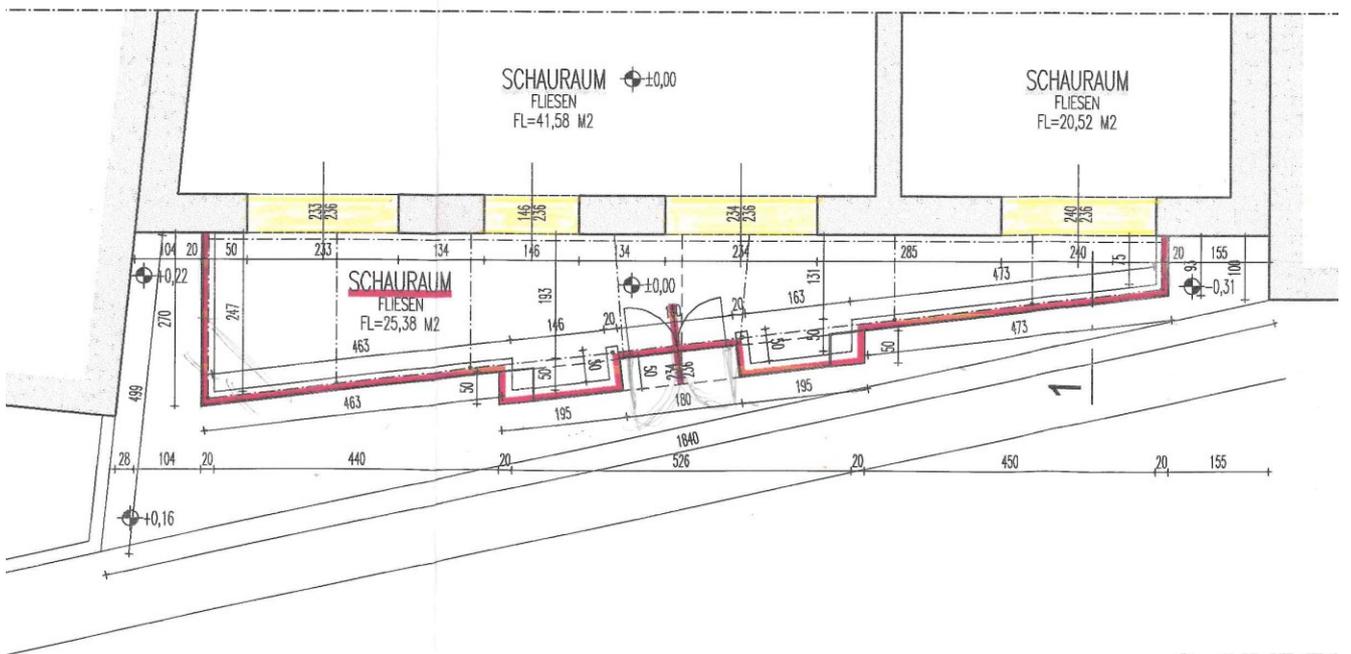
GRUNDRISS

- 0,16 m überstrichene Baugrubensohle
