# VERKEHRSWERTGUTACHTEN

**Datum:** 31. August 2026  
**Az.:** 3 E 910/26f & 3 E 2966/26h  
**Bearbeiter:** SV Prof. Dr. Sven Bienert MRICS REV

über den Verkehrswert (i.S.d. § 2 (2) LBG) des **exklusiven Einfamilienwohnhauses / der Villa** mit der Anschrift **Bichlachweg 73a** in A-6370 Kitzbühel.

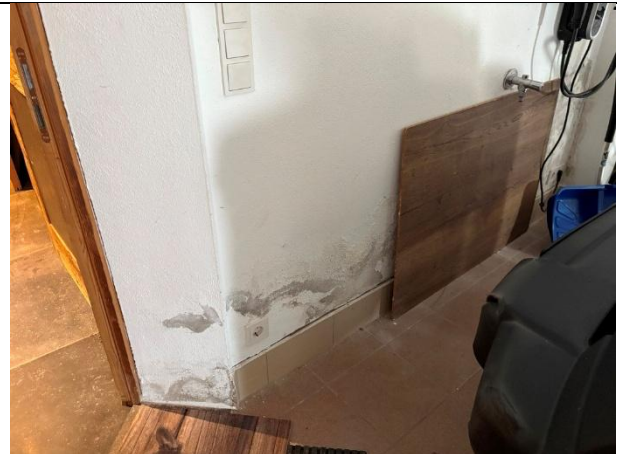
Abbildung 255: Bsph. Feuchtigkeitsschäden

- **Farb- und leichte Putzabplatzungen im Sockelbereich der Garage, ggf. durch Feuchtigkeitseintrag** (bspw. Schmelzwasser an Autos etc.)

Die Sanierung derartiger Schäden erfolgt typischerweise über Einbringung einer Kiesol-Injektion und die Aufbringung einer entsprechenden Sulfatexschlemme. Es handelt sich insgesamt um rd. sechs Laufmeter in einer Höhe von bis zu ca. (maximal) 50 cm, wobei insbesondere im Bereich neben dem Kellereingang ein erhöhtes Auftreten gegeben ist, während andere Bereiche nicht oder nur graduell betroffen sind. **Geschätzte Sanierungskosten: ca. 2.500, - Euro (brutto)**,
