# GUTACHTEN

# VERKEHRSWERTE

### WOHNUNG TOP 1

## **LIEGENSCHAFT EZ 1460 GRUNDBUCH 83003 EBBS WOHNUNG TOP 1 UND KFZ-ABSTELLPLÄTZE 3, 4, 13**

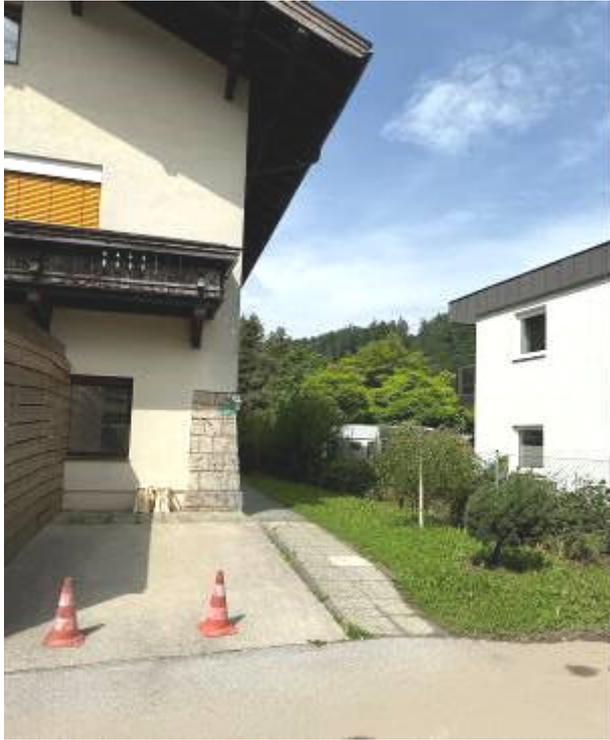
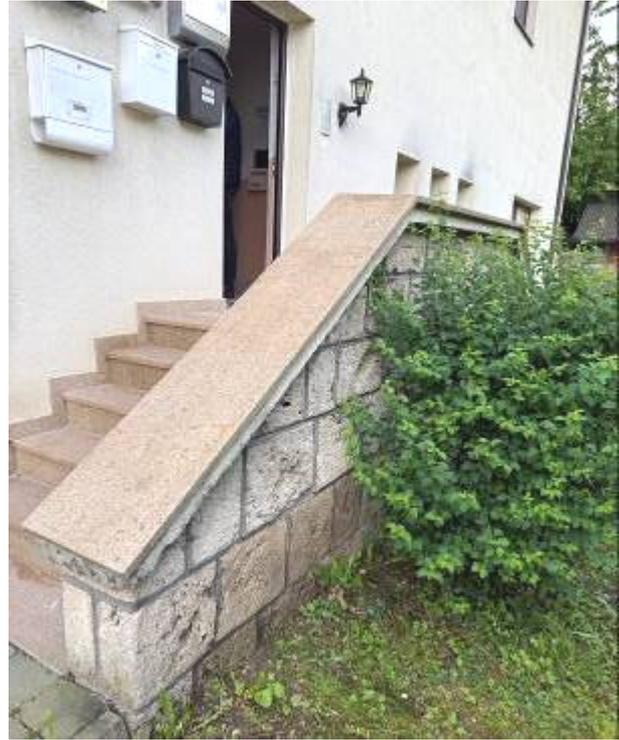
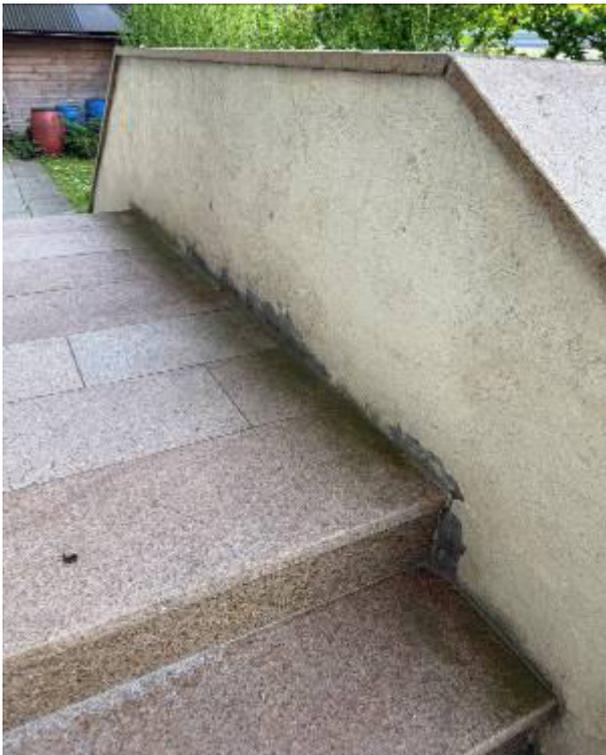
Das Wohnhaus besteht aus einem Erd-, einem Ober- und einem Dachgeschoß. Auf jedem der vorhin genannten Geschoße liegen 2 Wohnungen, von denen jeweils eine im westlichen und eine im östlichen Gebäudebereich liegt. Erschlossen werden die Geschoße bzw. die einzelnen Wohnungen über das allgemeine Stiegenhaus, welches von der Nordseite des Hauses im Erdgeschoß über eine Außenstiege zugebar ist. Nach der Außenstiege gelangt man zur Hauseingangstüre und im Stiegenhaus zu einem Podest. Von diesem gelangt man über zwei Stufen zu einem weiteren Podest und zu einem um eine Stufe niederen Gang, von dem aus ostseitig der Zugang zur bewertungsgegenständlichen Wohnung Top 1 erfolgt.

**Hinweis:**

Die Höhe der seitlichen Brüstungsmauer ist zu niedrig und entspricht nicht den OIB-Richtlinien. Es fehlen auch die erforderlichen Handläufe.

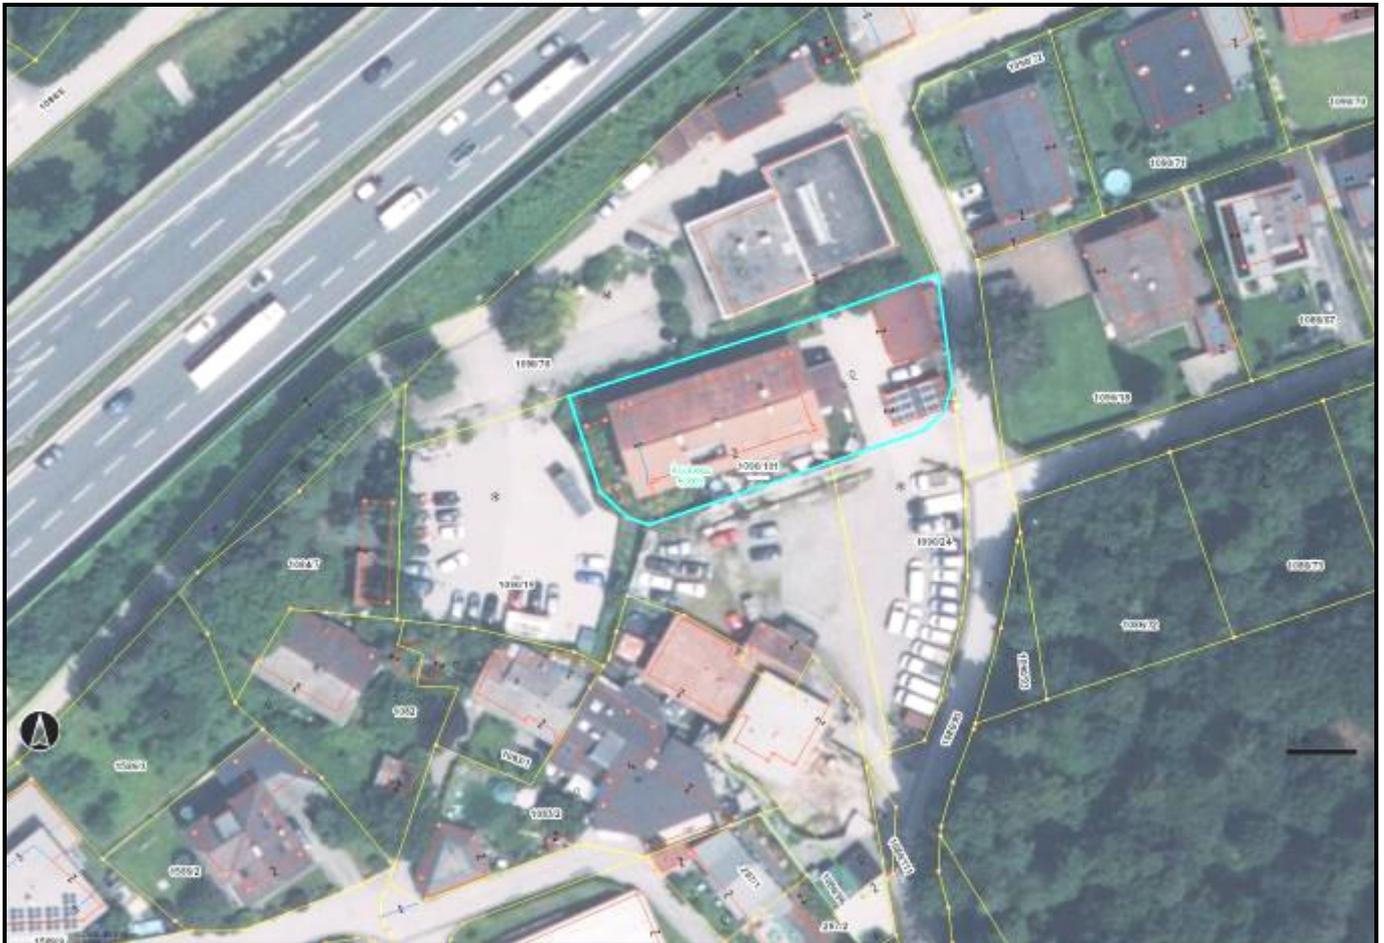
Abbildung 1: TIRIS Land Tirol - tirisMaps 2025 - Digitale Katastralmappe<sup>3</sup>

Die bewertungsgegenständliche Wohnung Top 1 liegt im Erdgeschoß des Gebäudes Waldeck 22, welches im westlichsten Gemeindegebiet von Ebbs in unmittelbarer Nähe zur Gemeindegrenze der Stadt Kufstein situiert ist. Die nachfolgende Abbildung zeigt das zur Liegenschaft EZ 1460 gehörige Grundstück 1090/101, dessen Bebauung und die der umliegenden Grundstücke.

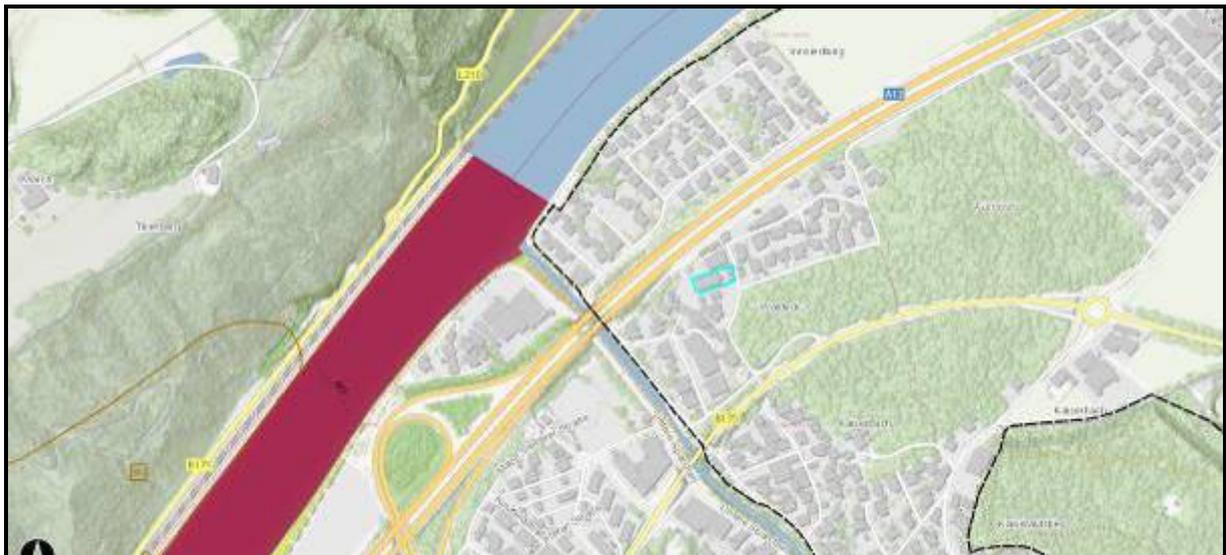
Abbildung 4: TIRIS Land Tirol - tirisMaps 2025- Gefahrenzonenplan<sup>7</sup>

Wie die nachfolgende Abbildung zeigt, liegt das Grundstück 1090/101 in keiner Gefahrenzone (siehe Beilage 26) und auch in keinem Überflutungsgebiet.

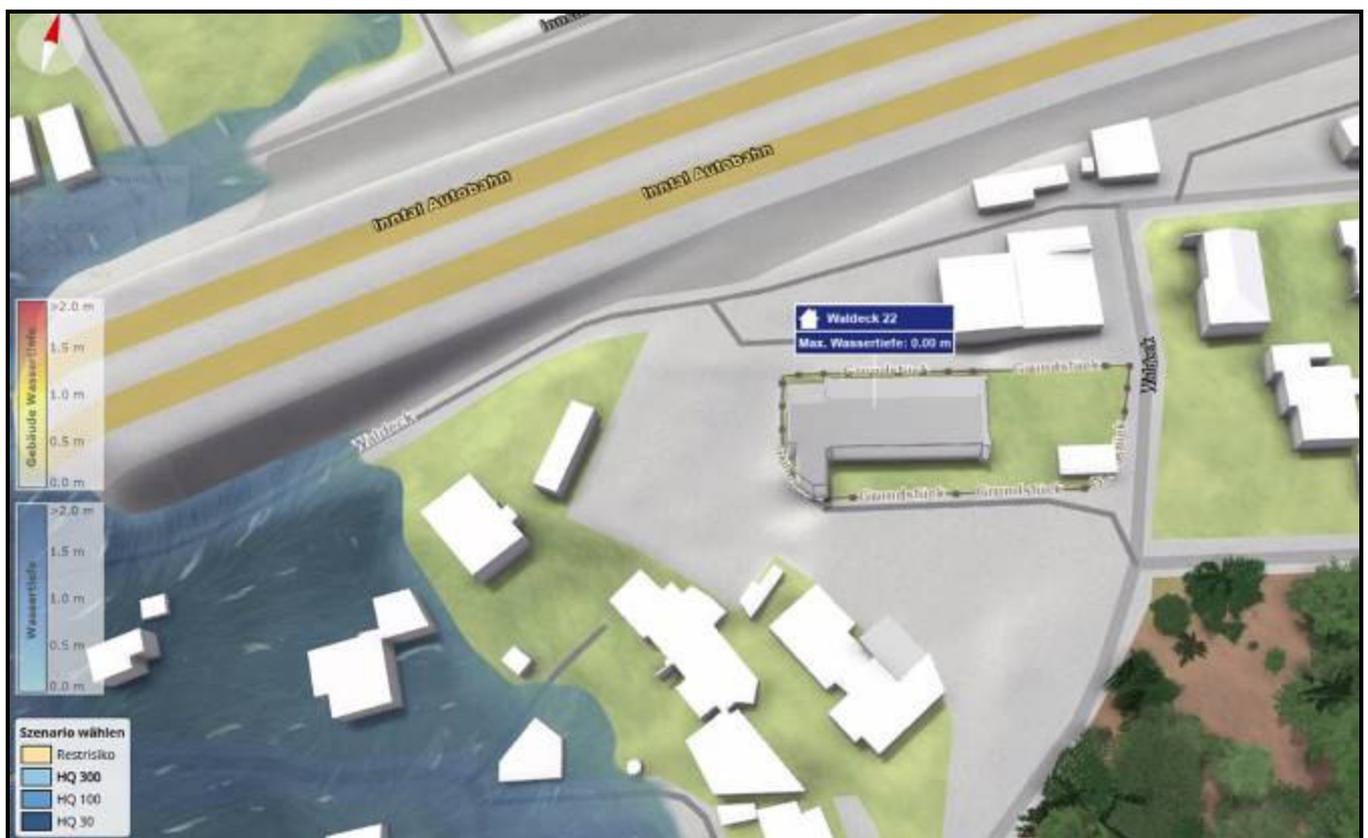
Abbildung 6: HORA - Hochwasserrisiko 3-D Visualisierung<sup>9</sup>

Die 3-D Visualisierung von HORA zeigt, dass für das Grundstück 1090/101 kein erhöhtes Risiko bei Hochwasser besteht, weil für das Gebäude die max. Wassertiefe mit 0,00 m ausgewiesen wird.

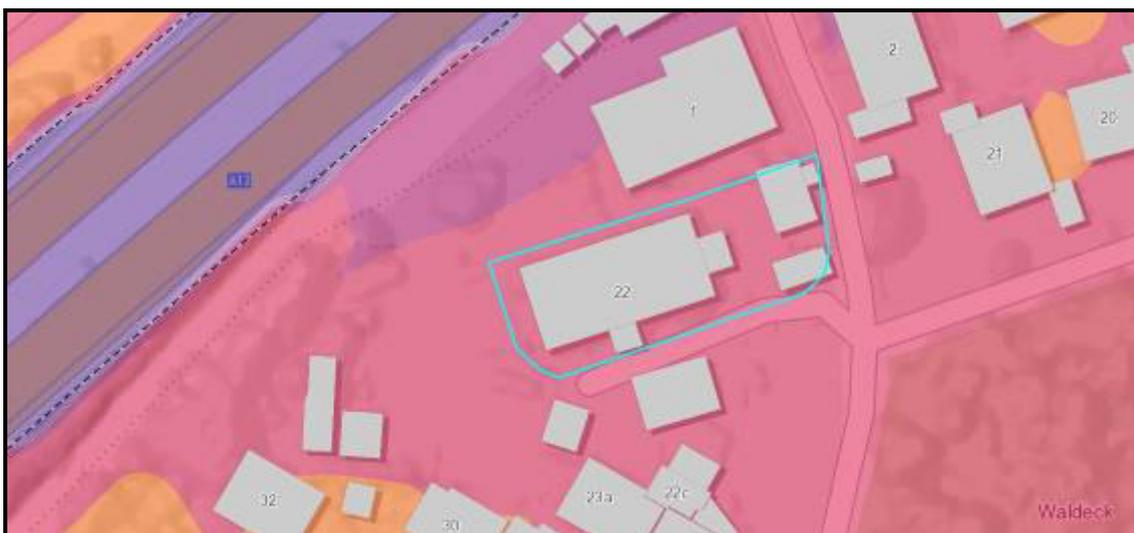
Abbildung 8: TIRIS Land Tirol - tirisMaps 2025 - Umgebungslärm<sup>11</sup>

Wie die nachfolgende Abbildung zeigt, besteht auf der Liegenschaft mit der bewertungsgegenständlichen Wohnung ein erhöhter Lärmpegel, der durch Straßenlärm verursacht wird. Die Einfärbung beim Gebäude zeigt, dass der Lärmpegel auf der Liegenschaft zwischen 60 dB und 64,9 dB liegt. Der auf Tiris ausgewiesene Lärmpegel ist grundsätzlich für das Gehör nicht gefährlich, kann aber bei dauerhafter oder nächtlicher Belastung gesundheitliche Auswirkungen haben.

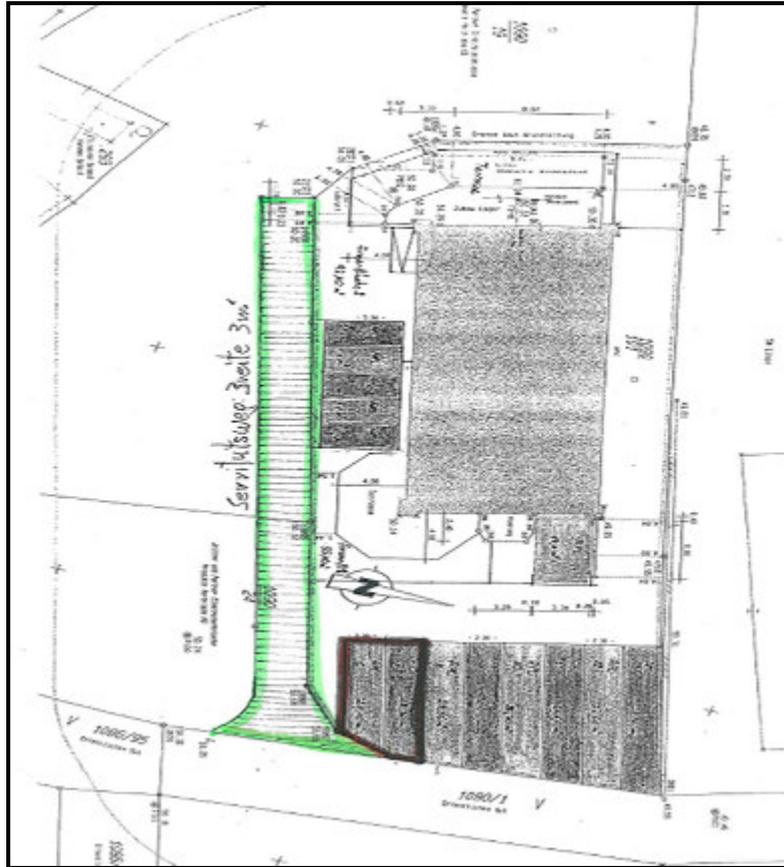
Der Verlauf der Dienstbarkeitsfläche und der Umfang der Dienstbarkeit wurden im Kaufvertrag vom 16.09.2005 in Pkt. XI. (siehe Beilage 13) vereinbart. Der Verlauf der Dienstbarkeitsfläche ist wie folgt:

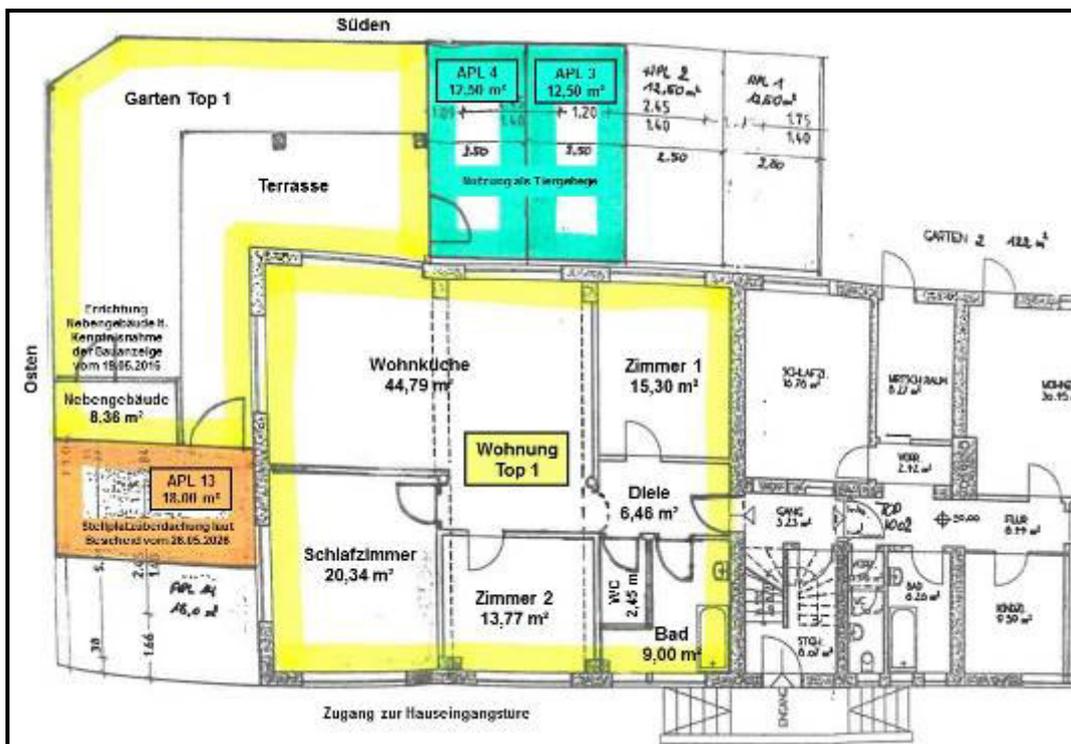
Abbildung 9: Grundriss Wohnung Top 1 und Abstellplätze Top APL 3, 4 und 13

Die bewertungsgegenständliche Wohnung Top 1 liegt im östlichen Bereich des Erdgeschoßes. Südseitig grenzen die beiden bewertungsgegenständlichen Abstellplätze Top APL 3 und Top APL 4 an, die nicht überdacht sind, ostseitig der überdachte Autoabstellplatz Top APL 13. Die Bewertungsobjekte haben folgenden Grundriss (siehe Beilage 16):

Folgende Änderungen wurden im vorhin abgebildeten Grundrissplan gegenüber dem Parifizierungsplan berücksichtigt:

1. Die Inneneinteilung der Wohnung Top 1 wurde verändert. Die Wohnküche wurde durch den Einbezug des Flurs vergrößert. Das Schlafzimmer wurde durch den Einbezug eines Teils vom Flur etwas vergrößert. Das Bad wurde durch den Einbezug einer Fläche vom WC vergrößert. Der Vorraum vor dem WC wurde entfernt und in diesem Bereich das WC eingebaut.
2. Der Grundriss der Terrasse wurde verändert. In diesem Bereich stehen auch zwei Holzsäulen von der Terrasse im Obergeschoß. Durch diese wird auch die Terrasse größtenteils überragt.
3. Im Garten wurde nordostseitig ein Nebengebäude aus Holz errichtet, das als Werkstätte genutzt wird.
4. Der an das Nebengebäude angrenzende Abstellplatz Top APL 13 wurde überdacht.
5. Die beiden südseitig liegenden Abstellplätze APL 3 und APL 4 werden als Tiergehege für die Haltung von Hennen genutzt.

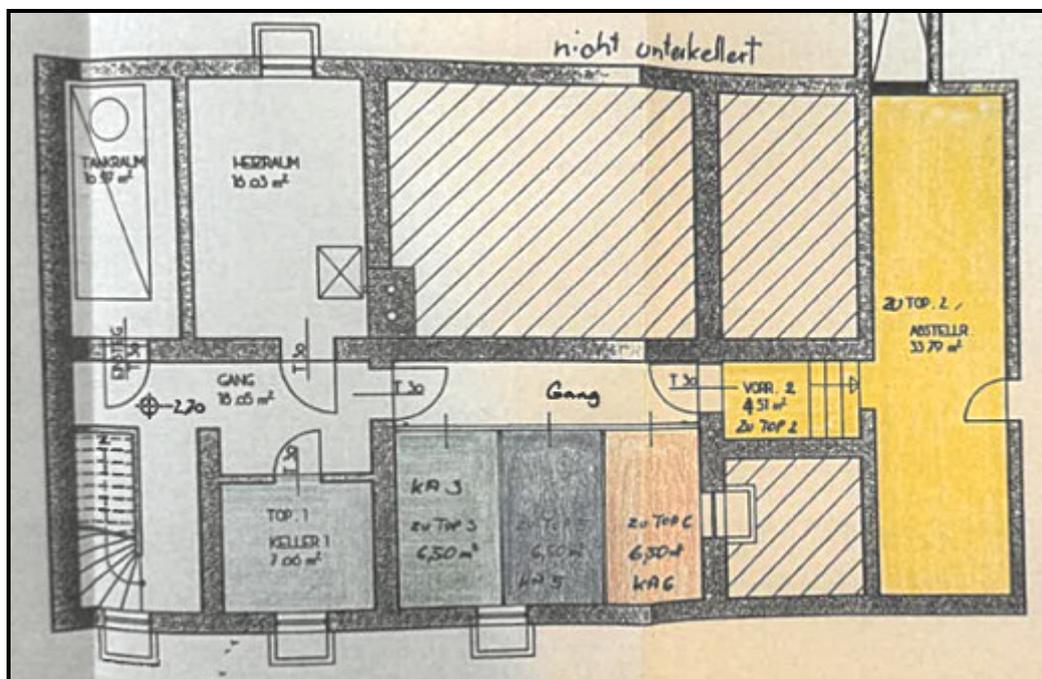
Abbildung 10: Grundriss Kellergeschoß

Zur Wohnung gehört ein Kellerabteil, das im Kellergeschoß des Hauses liegt. Der Grundriss des Kellergeschoßes und die Lage des der Wohnung Top 1 zugeordneten Kellerabteiles ist wie folgt (siehe Beilage 14):

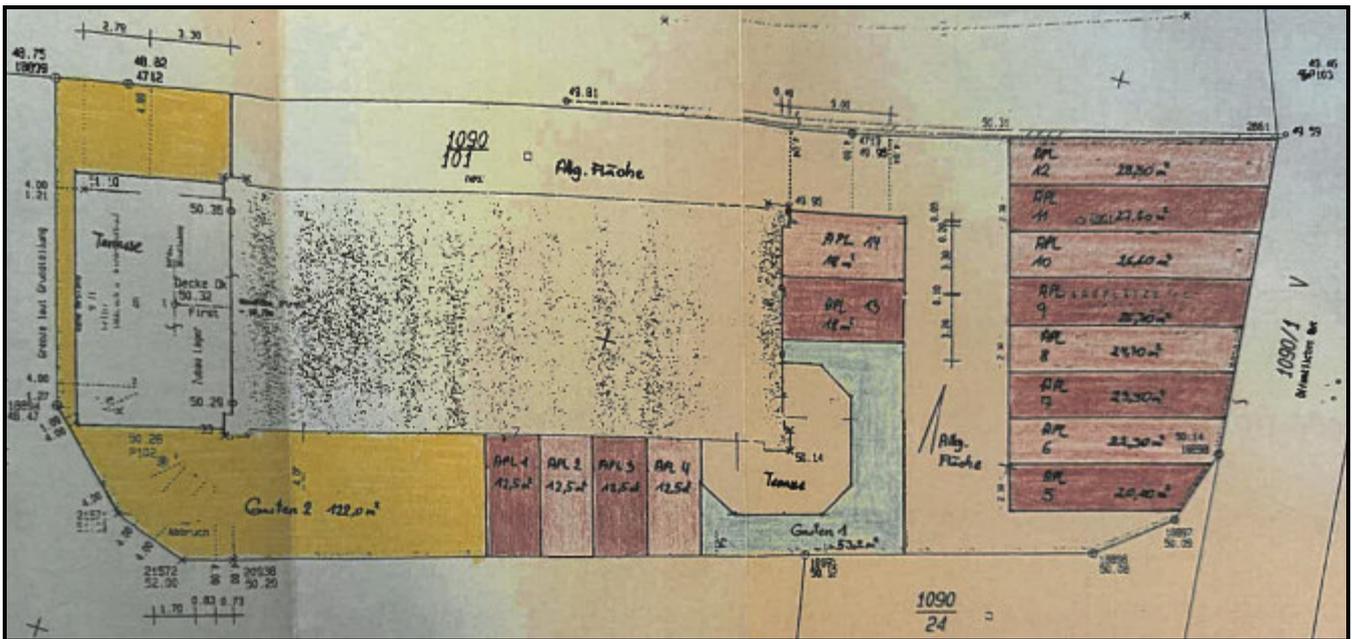
Abbildung 11: Außenanlagenplan

der angeordnet. Jeder Stellplatz hat laut Außenanlagenplan eine Breite von 2,30 m, aber auf Grund der verschiedenen Längen unterschiedliche Flächen.

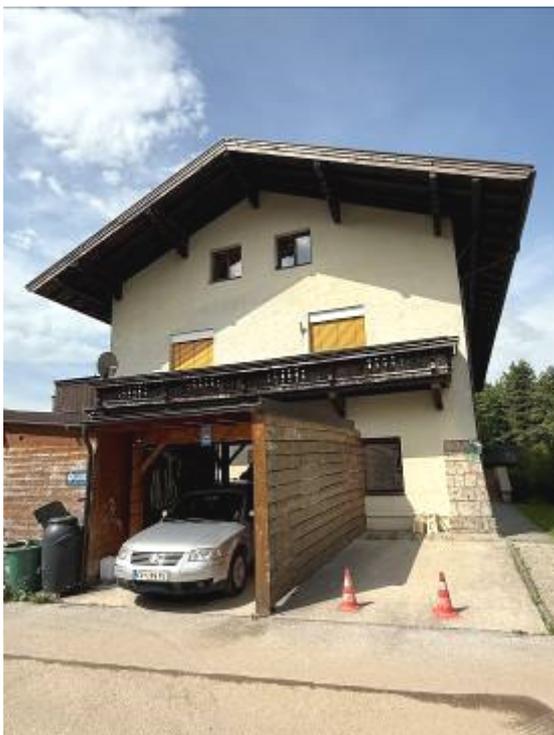
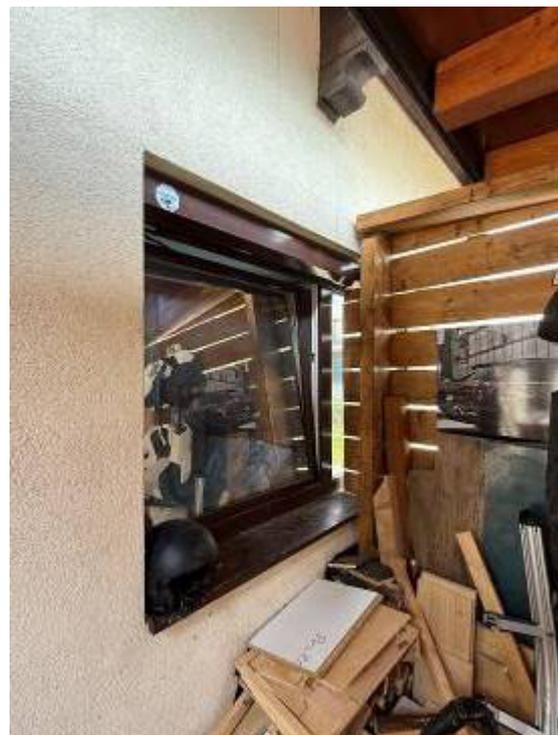
Ostseitig ist an das Haus der bewertungsgegenständliche überdachte Abstellplatz Top APL 13 bzw. ein Freistellplatz angeordnet. Die Überdachung von Top APL 13 erfolgte nach der Wohnungseigentumsbegründung. Hinter dem Abstellplatz Top APL 13 liegt unmittelbar das Fenster des Schlafzimmers. Es ist dies ein doppelflügeliges Fenster, das zum Carport und zum angrenzenden Freistellplatz angeordnet ist.

Die Fenster wurden erneuert und sind Kunststofffenster, die außen braun und innen weiß sind. Unterhalb bestehen braun eloxierte Fensterbänke. Die Fenster der Wohnung haben im Außenbereich elektrisch bedienbare Rollos aufgesetzt.

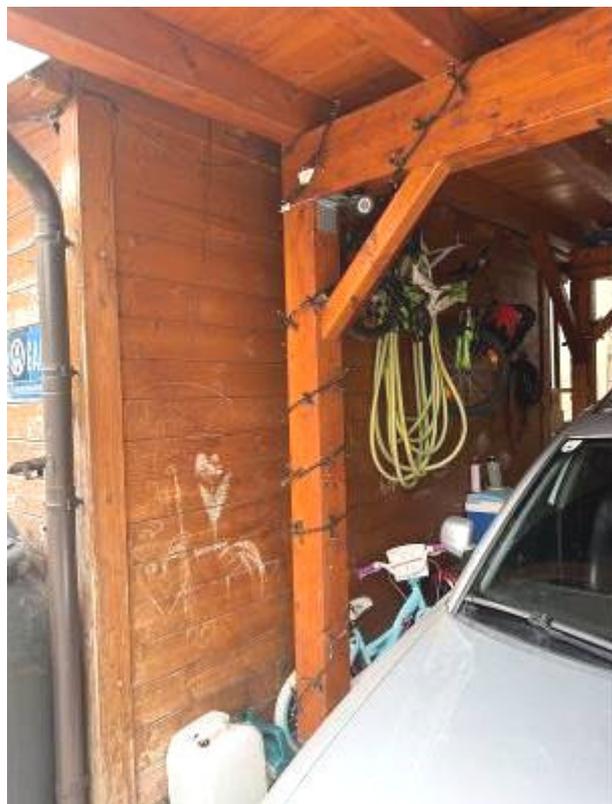
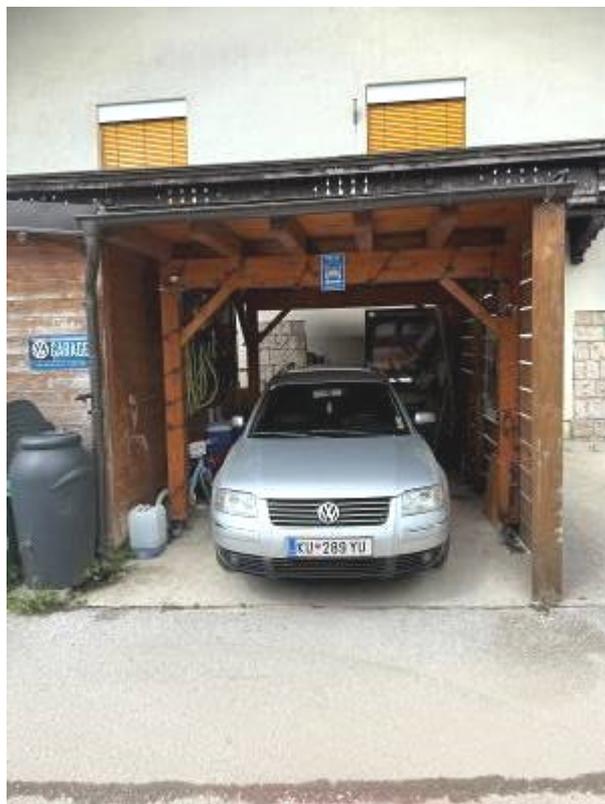
Außen ist dieses umlaufend mit einem beschichteten Blech abgeschlossen. Ostseitig besteht eine Dachrinne mit Abflussrohr, das offen zum Boden verläuft.

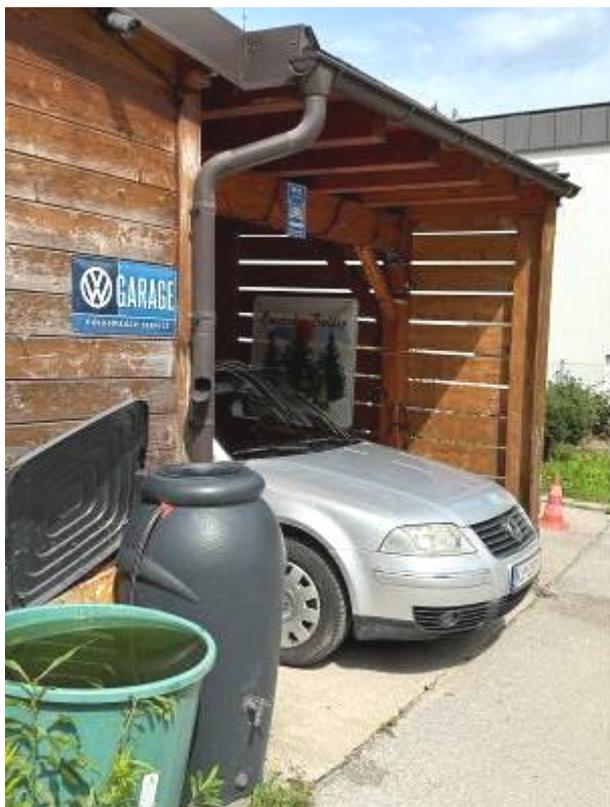
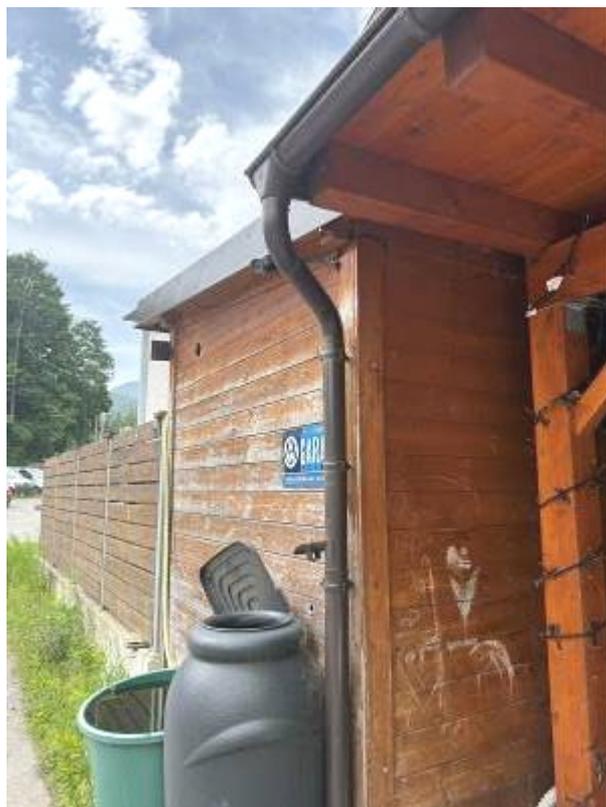
Im Carport besteht ein Betonboden. Im unmittelbaren Hausbereich sind Fliesen verlegt und es besteht ein Gartentor aus Holz für den Zugang vom Carport zur Terrasse und zum Garten. Dieser Zugang und auch der hintere Bereich sind vom darüberliegenden Balkon überragt.

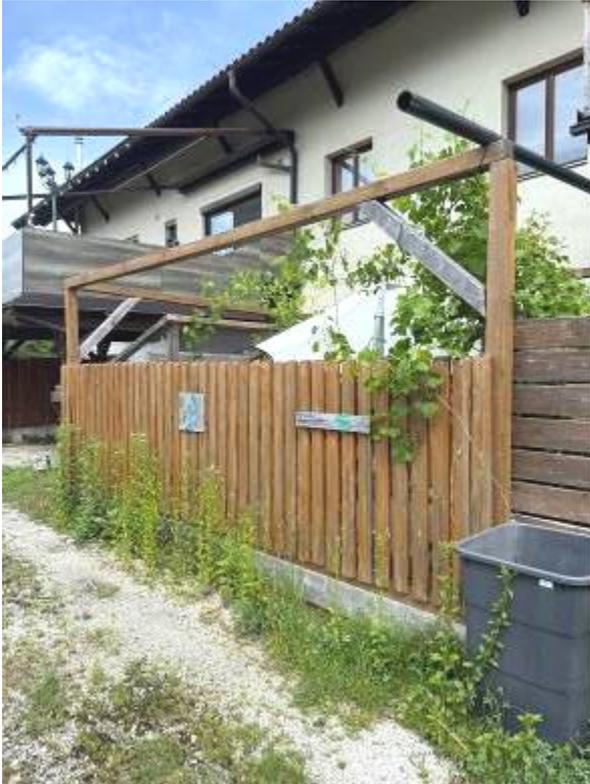
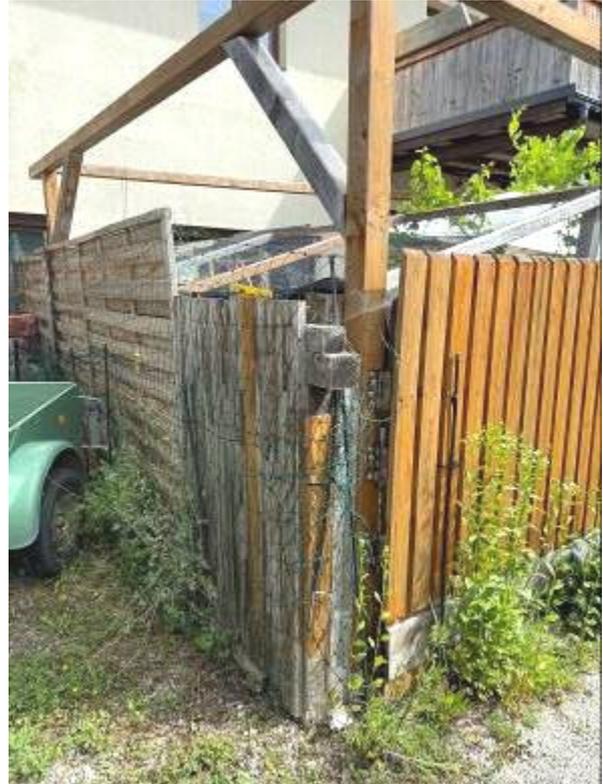
An den Garten schließen westseitig die beiden bewertungsgegenständlichen Abstellplätze Top APL 3 und APL 4 an, die südseitig mit einem Holztor und westseitig mit einem Sichtschutz aus Holz abgeschlossen sind.

Die Abstellplätze 3 und 4 sind über den Servitutsweg Zufahrbar, der sich auf der südseitig angrenzenden Liegenschaft befindet. Das Tor und der Sichtschutz sind auf stehenden Kanthölzern befestigt, die oben umlaufend mit Holzkantern verbunden sind. Die beiden Abstellplätze werden derzeit als Tiergehege für Hühner genutzt.

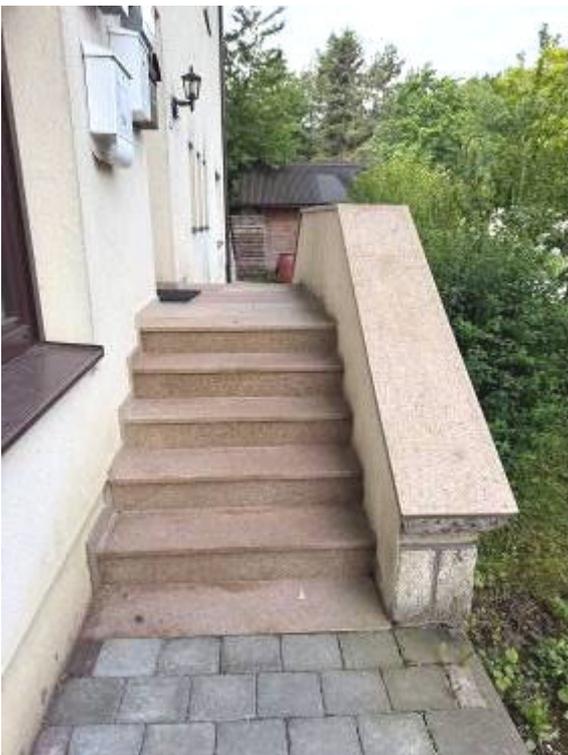
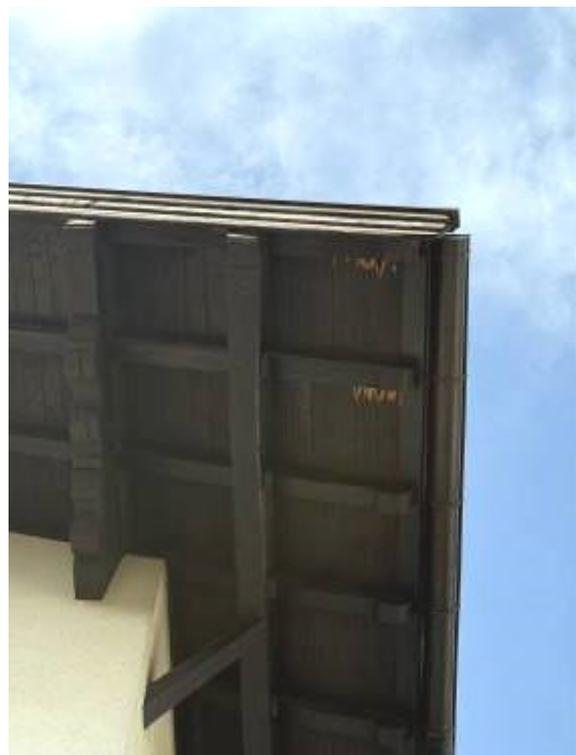
Anschließend gelangt man zu einer Stiege mit vier Stufen und einem Podest zur Hauseingangstüre. Dieser Bereich wird durch das Vordach des Hauses überragt. Im Vordachbereich sind mit freiem Auge Verfärbungen und auch Beschädigungen zu sehen. Die Ursache dafür kann nicht festgestellt werden.

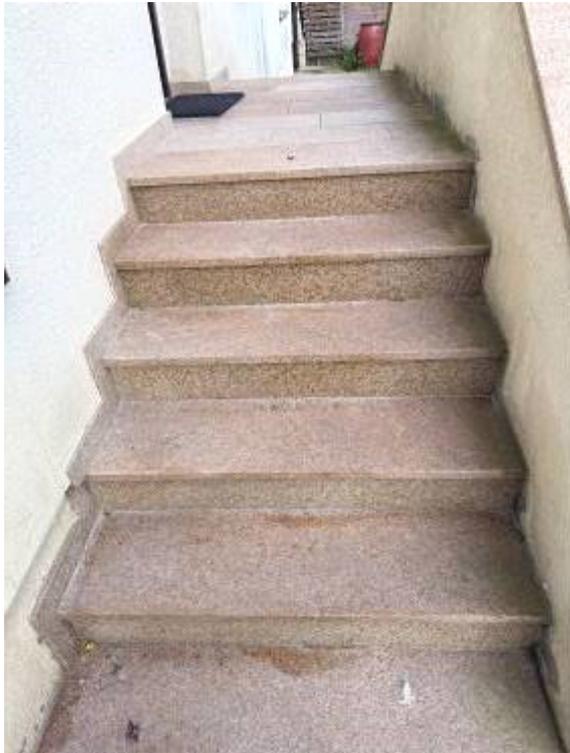
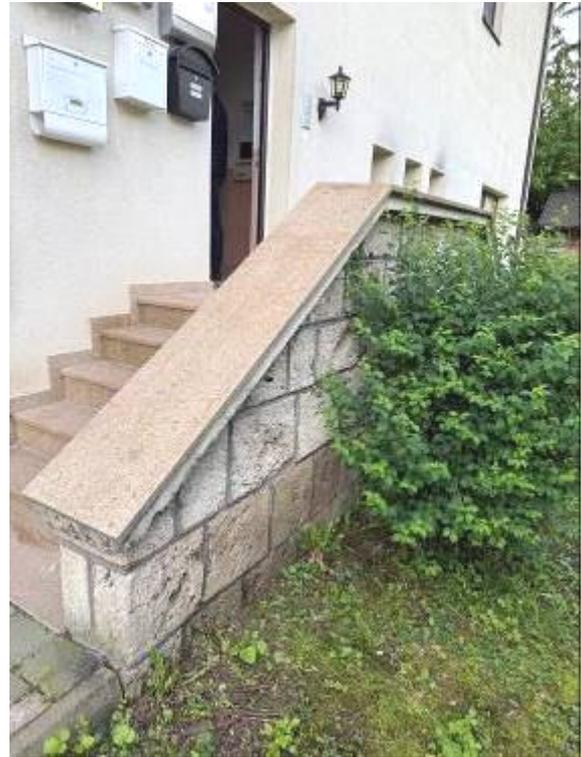
Nach dem mit Verbundplatten ausgelegten Zugangsweg gelangt man zu der Stiege vor dem Hauseingang, die mit Granitplatten verkleidet ist. Die nordseitige Brüstungsmauer ist innen und außen verputzt und ebenfalls mit Granitplatten abgeschlossen.

Der Verputz weist verschiedene Verfärbungen auf und teilweise bestehen leichte Putzbeschädigungen. Die Brüstungsmauer ist zu niedrig und entspricht nicht der Höhe, die als Absturzsicherung nötig ist.

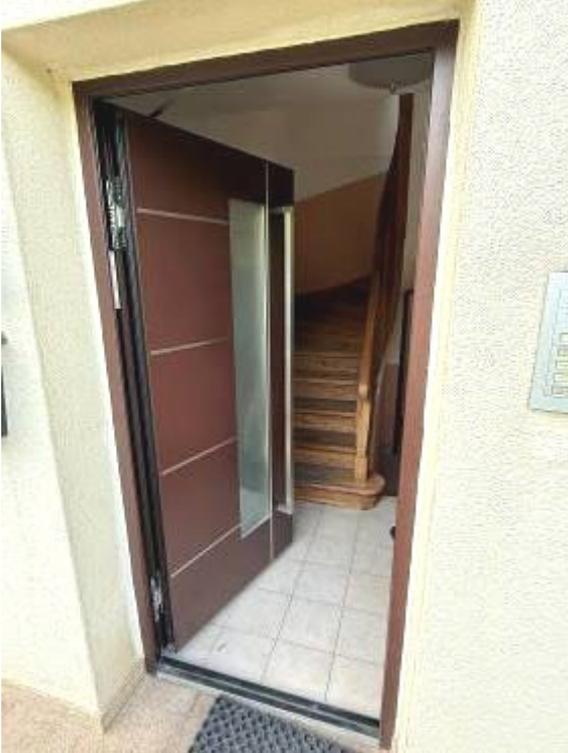
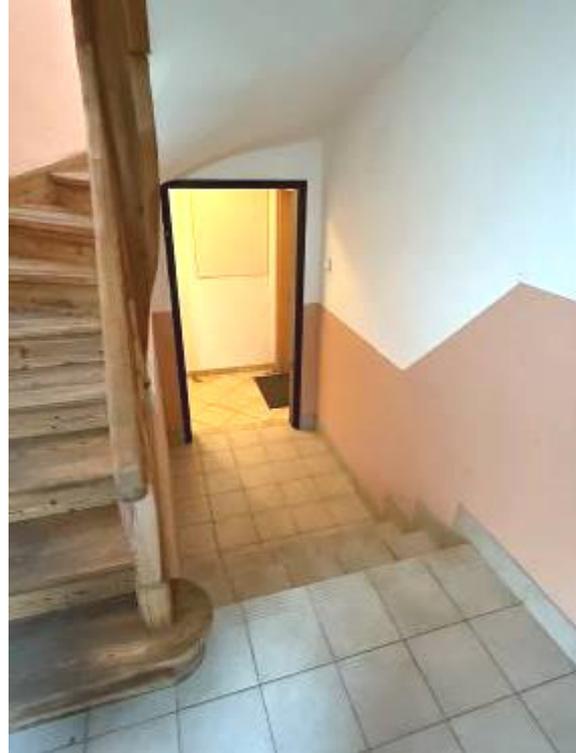
Durch die Haustüre gelangt man in das allgemeine Siegenhaus. Vom Podest führt eine Holzstiege in das Obergeschoß bzw. gelangt man über zwei Stufen zu einem niederliegenden Podest und einem Durchgang zu einem am Boden gefliesten Gang, von dem aus die beiden Wohnungen Top 1 und Top 2 erschlossen werden.

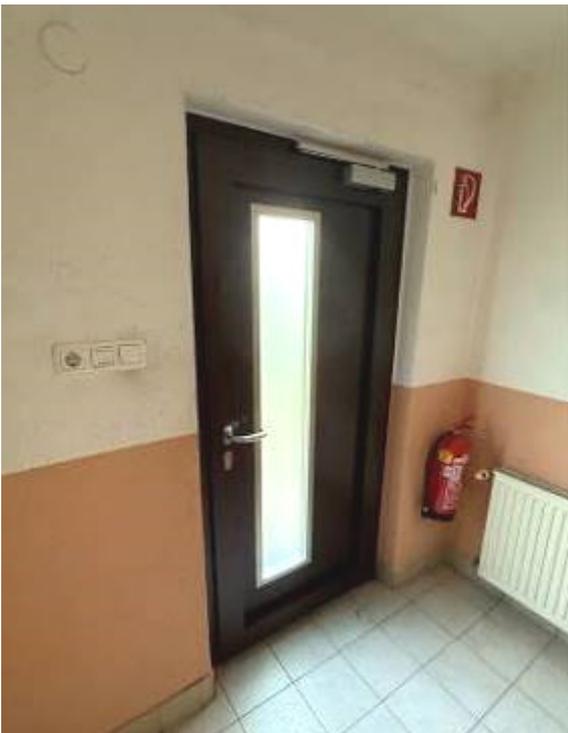
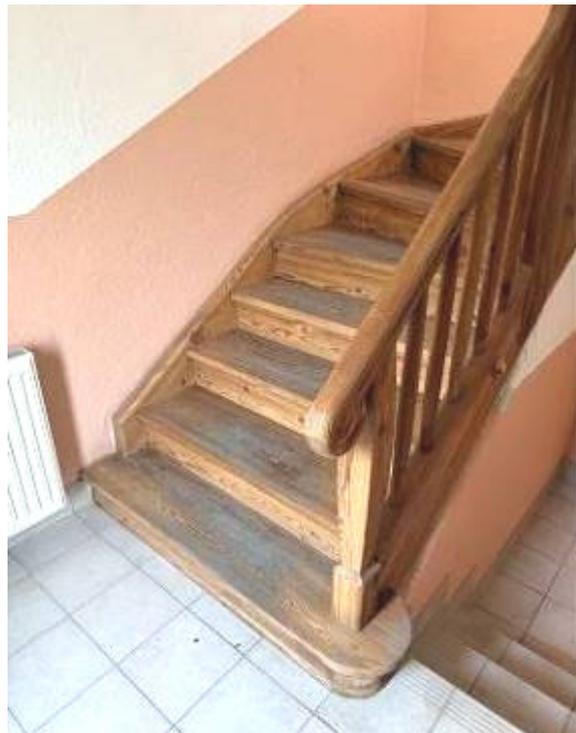
Die Wände und Decke im Gang sind verputzt und gemalt. Die Durchgangshöhe vom Podest in den Gang und auch die Ausführung des Geländers (Höhe, Abstand Sprossen, Handlauf) im Stiegenhaus entsprechen nicht den gesetzlichen Vorschriften.

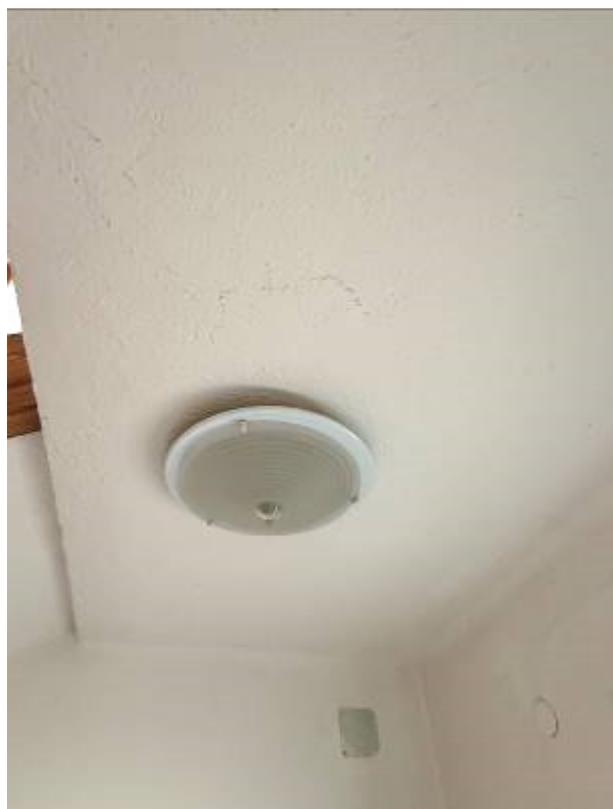
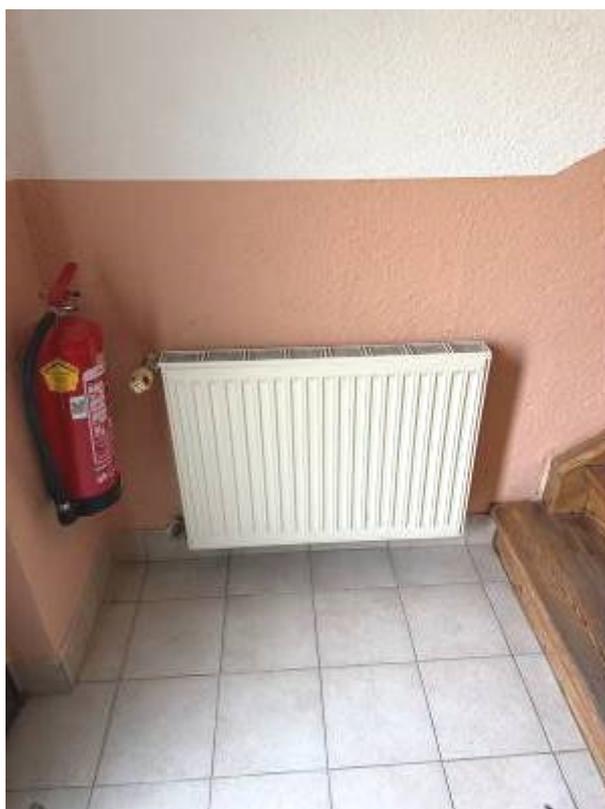
Im Eingangsbereich des Stiegenhauses ist ein Beleuchtungskörper an der Decke montiert. Hinter der Eingangstüre ist ein Radiator montiert.

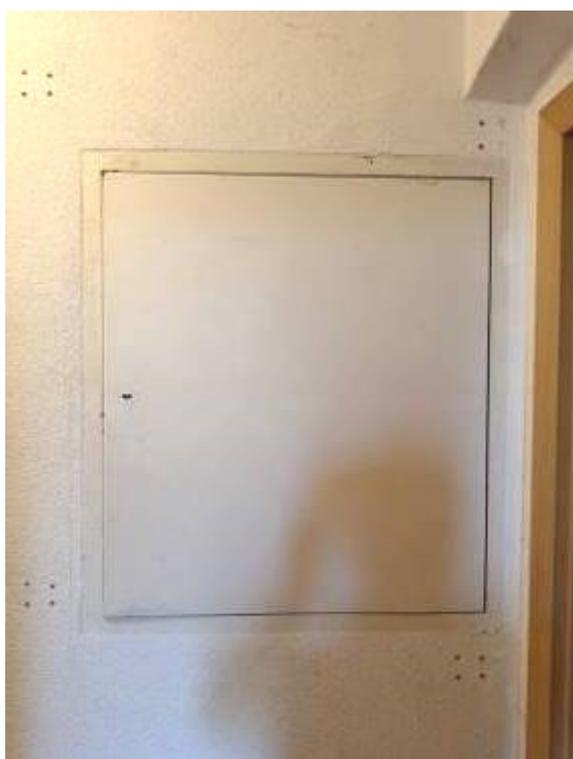
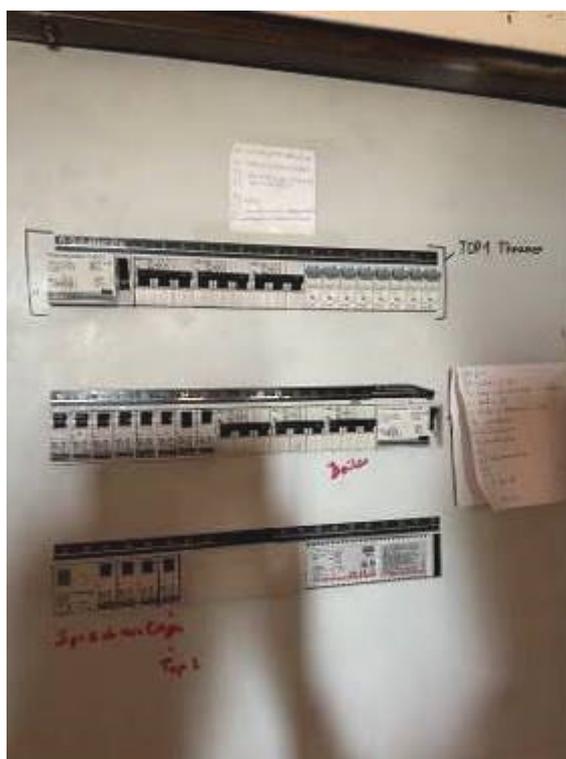
Im Gangbereich ist südseitig der Elektrokasten für die beiden Wohnungen in die Wand eingebaut. In diesem sind Automatenicherungen und FI-Schalter für die bewertungsgegenständliche Wohnung eingebaut. Der Stromzähler und der Hauptschalter für die Wohnung befinden sich in einem Elektrokasten im Stiegenhaus im 1. Obergeschoß.

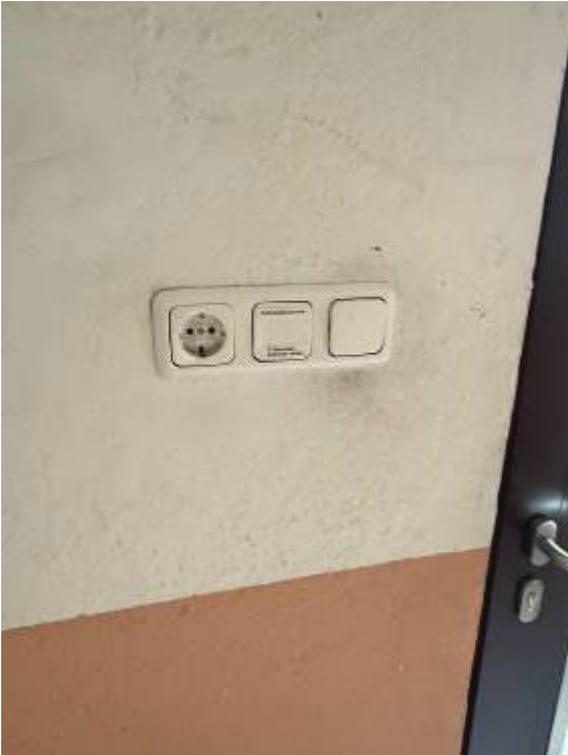
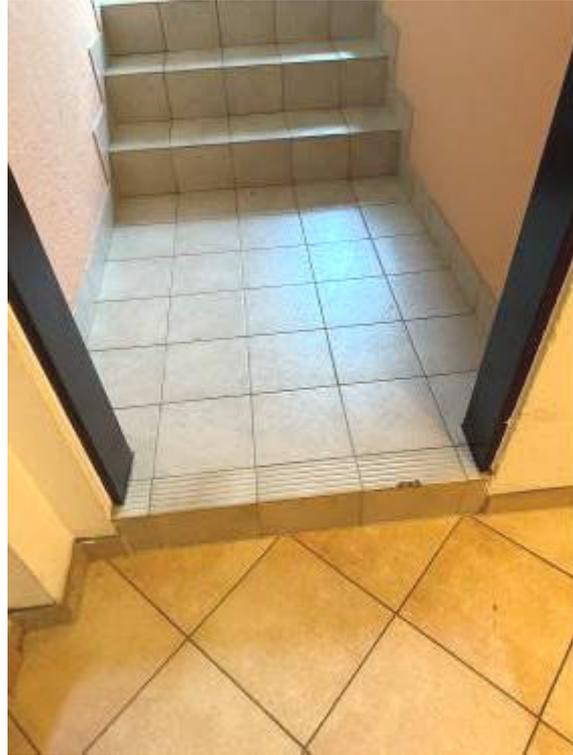
Das Stiegenhaus ist an den Wänden teilweise verschmutzt und hat im unteren Bereich einen rosafarbenen Anstrich. Bei den Stufen im Stiegenhaus sind am Boden einige Fliesen lose. Auch bei der Durchgangstür ohne Türblatt mit Stahlzarge ist eine Fliesenbeschädigung vorhanden.

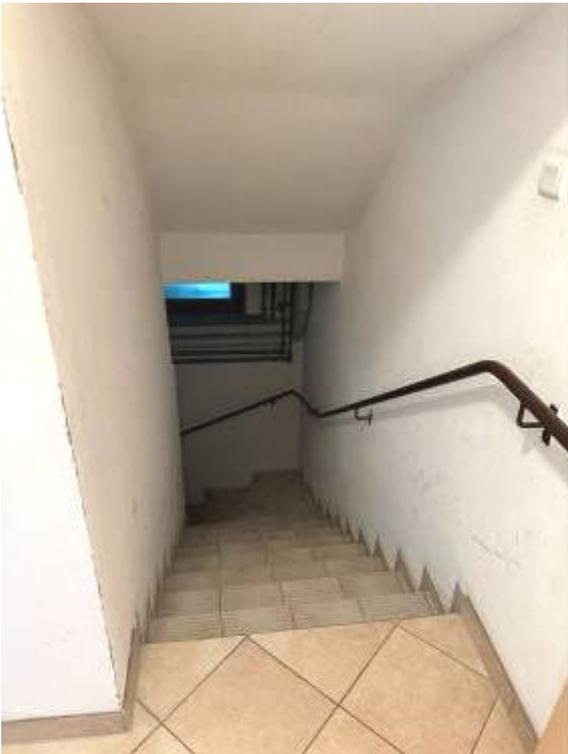
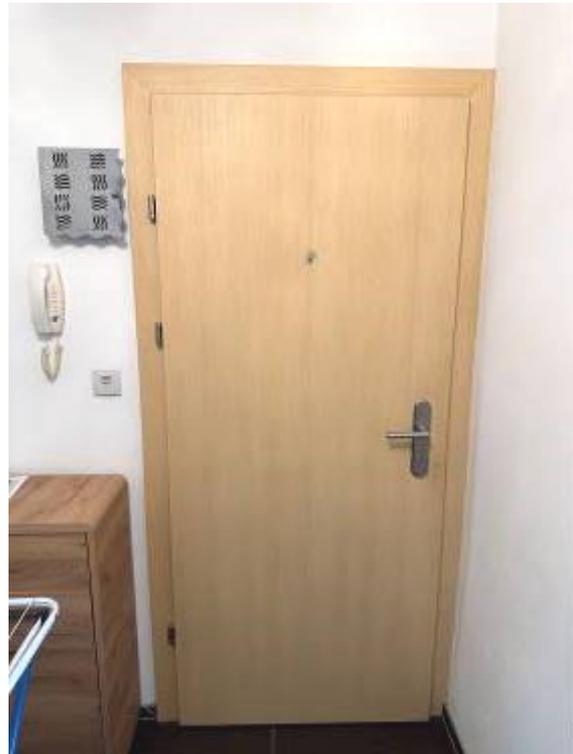
Vom Gang gelangt man auch über eine Stiege in das Kellergeschoß und ostseitig durch eine glatt furnierte Futterstocktüre mit dickem Türblatt und Sicherheitsbeschlag in die bewertungsgegenständliche Wohnung Top 1.

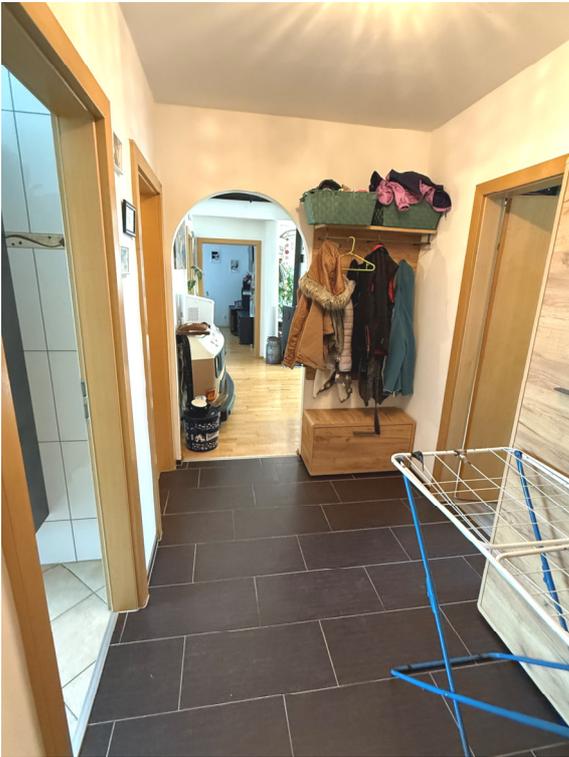
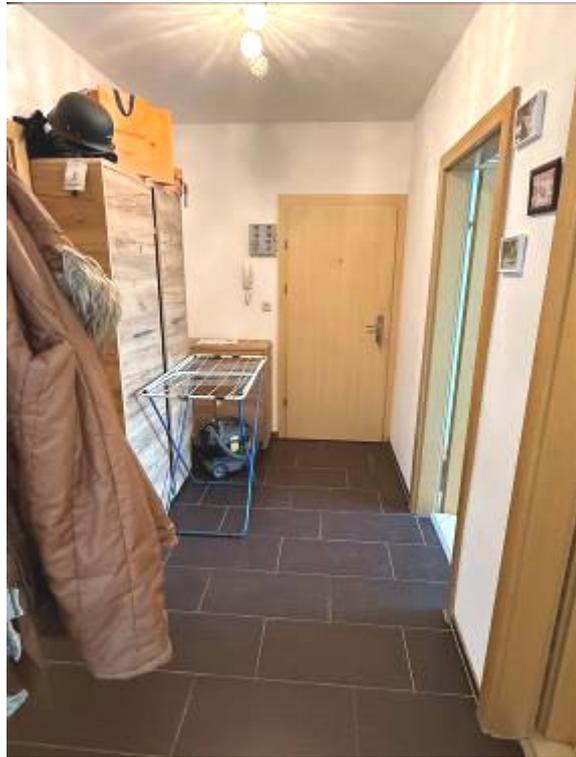
An die Eingangstüre schließt in der Wohnung eine Diele an, in der rechteckige anthrazitfarbene Fliesen verlegt sind. Wände und Decke sind verputzt und gemalt. Die an die Diele anschließenden Räume sind mit Futterstocktüren mit glatt furnierten Türblättern und Edelstahlschließern abgeschlossen.

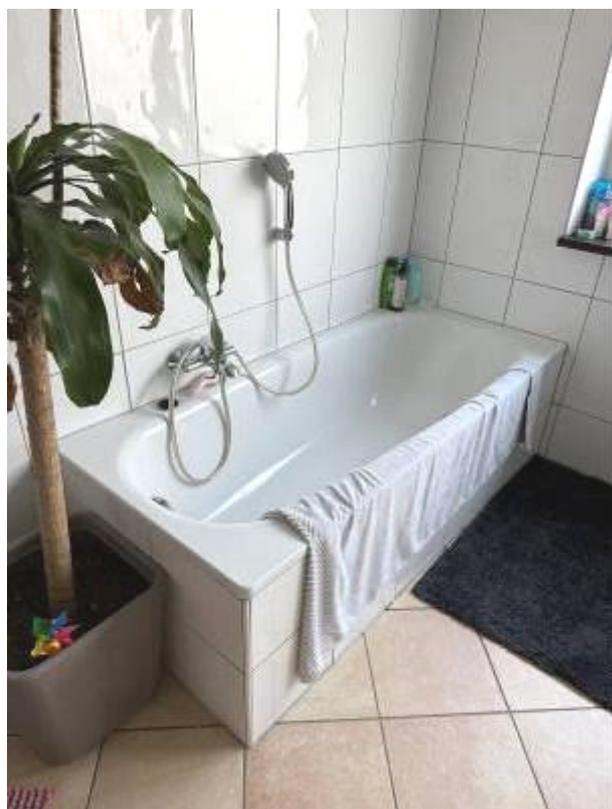
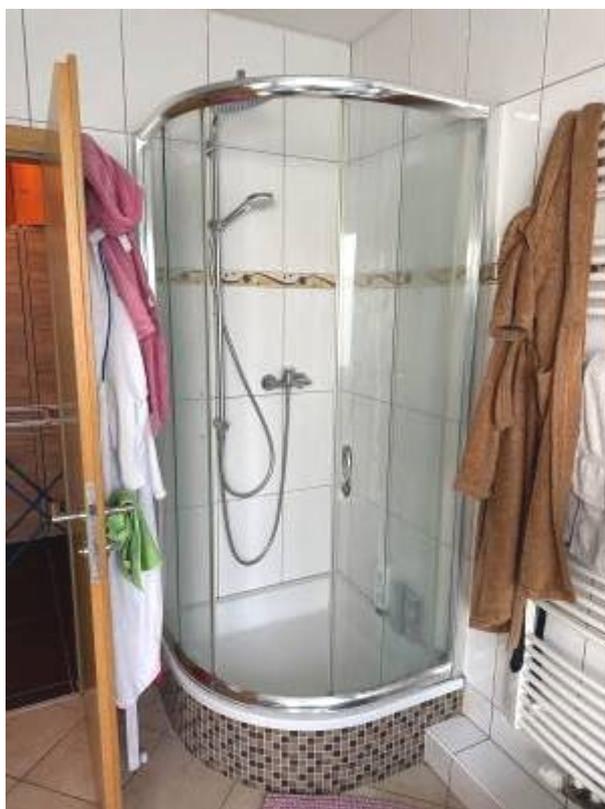
Die Dusche hat eine Duschtasse mit Duschabtrennung, deren Griffe teilweise lose sind, eine Handbrause und eine Überkopfbrause. Die Duschtasse ist im Außenbereich mit kleinformatigen Mosaikfliesen verkleidet.
