# GUTACHTEN

# VERKEHRSWERTE

### WOHNUNG TOP 1

## **LIEGENSCHAFT EZ 1460 GRUNDBUCH 83003 EBBS WOHNUNG TOP 1 UND KFZ-ABSTELLPLÄTZE 3, 4, 13**

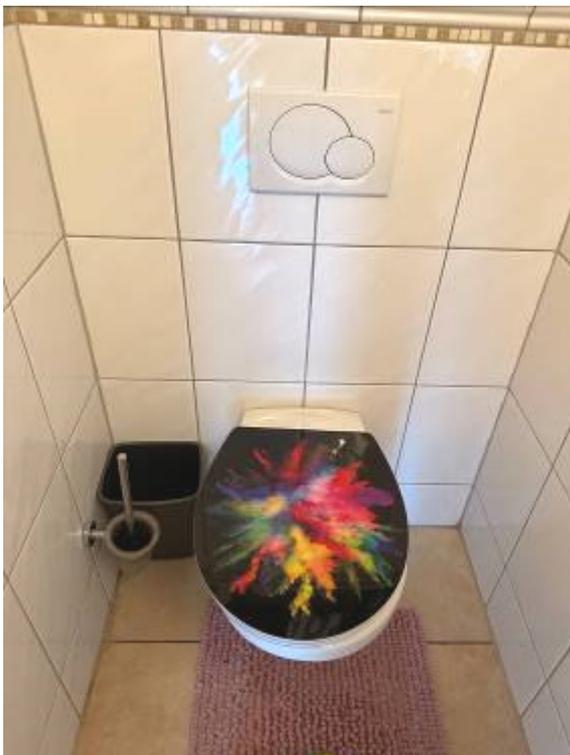
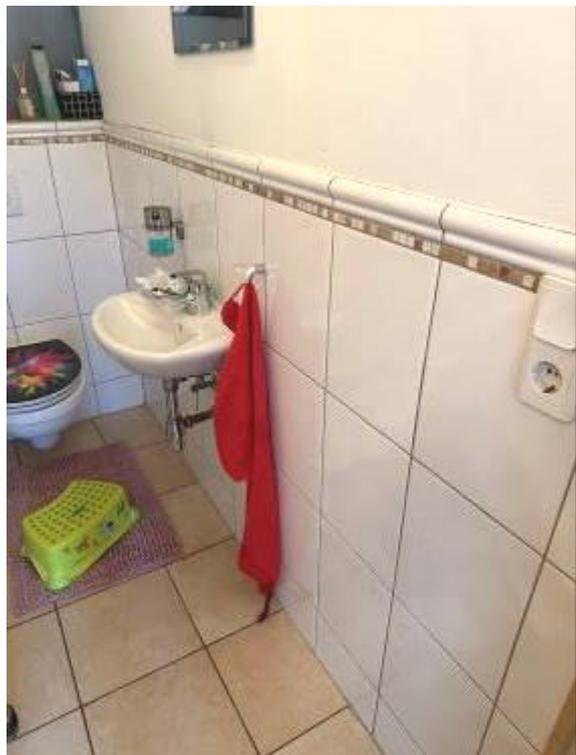
Ausgestattet ist das WC mit einer WC-Schüssel, die im Innenbereich teilweise verschmutzt ist und einem Unterputzspülkasten mit zwei Drückern. Die Wand- und Bodenfliesen sind wie im Bad verlegt.

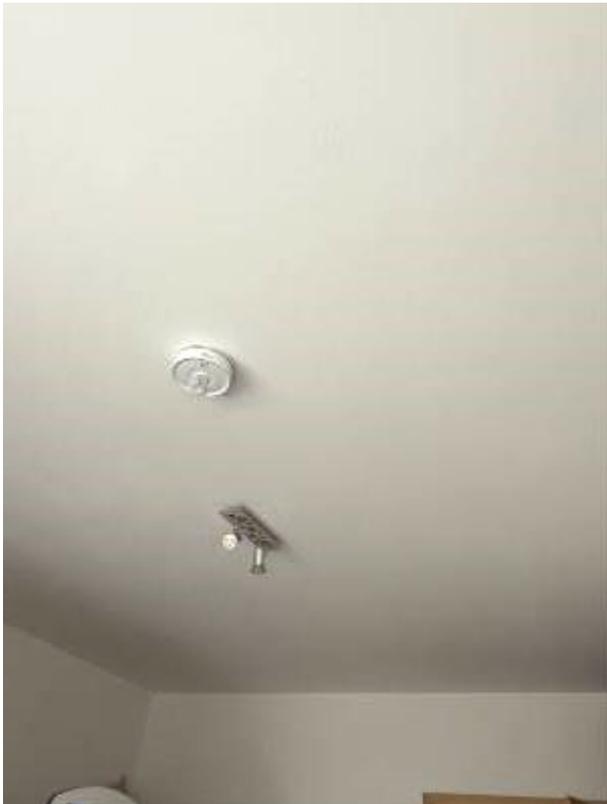
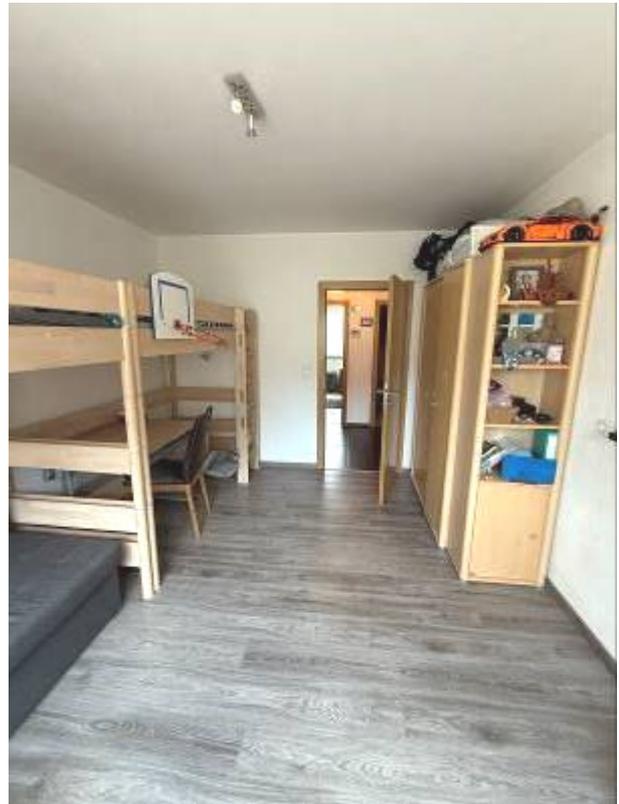
An der Decke sind ein Beleuchtungskörper mit zwei Spots und ein Brand- schutzmelder aufgesetzt. An der Ostwand bestehen Steckdosen. Eine Steck- duse hängt aus der Dose.

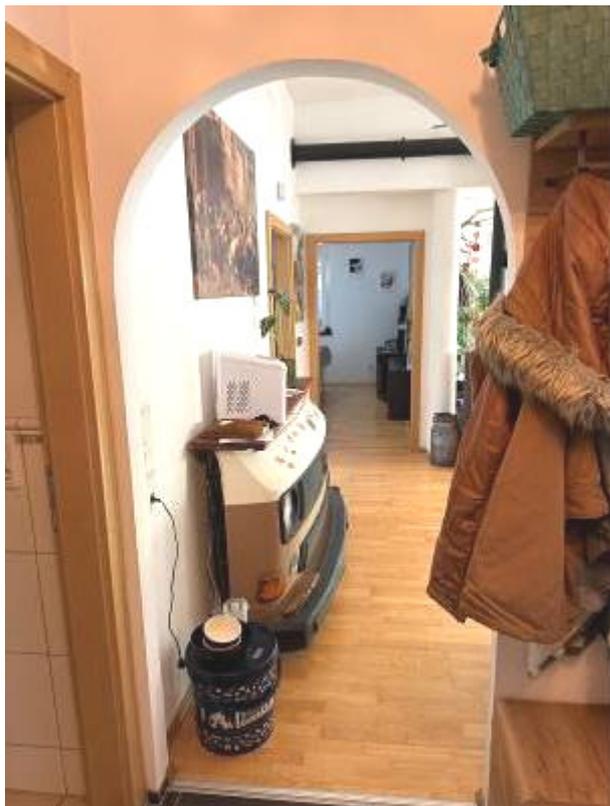
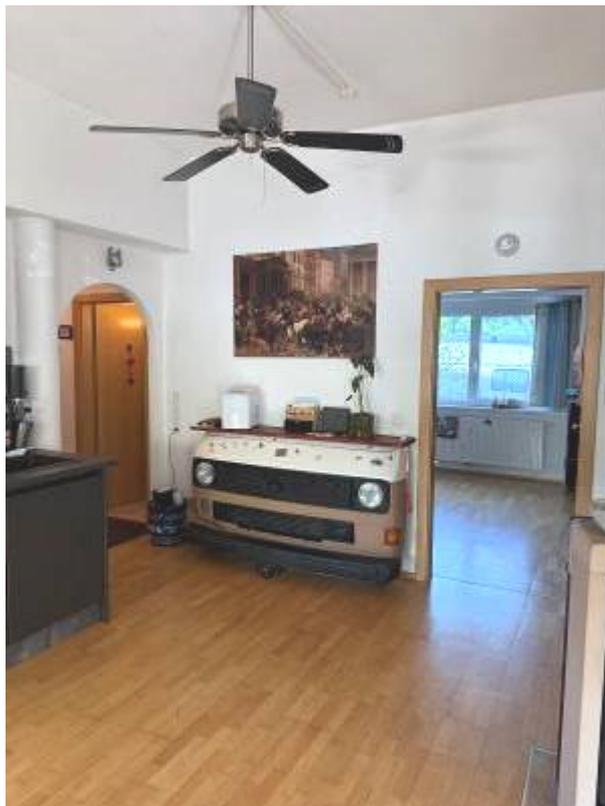
Ostseitig gelangt man von der Diele durch einen Rundbogen in den Wohnzimmer- und Küchenbereich.

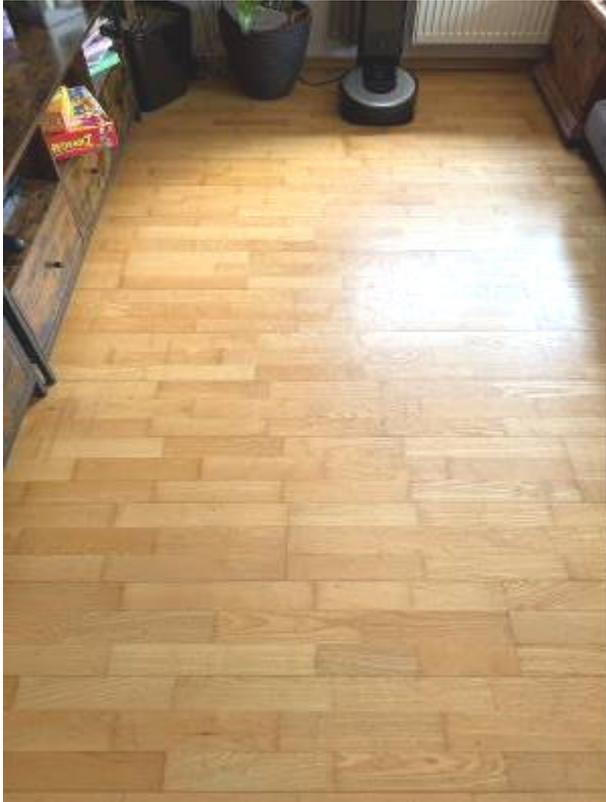
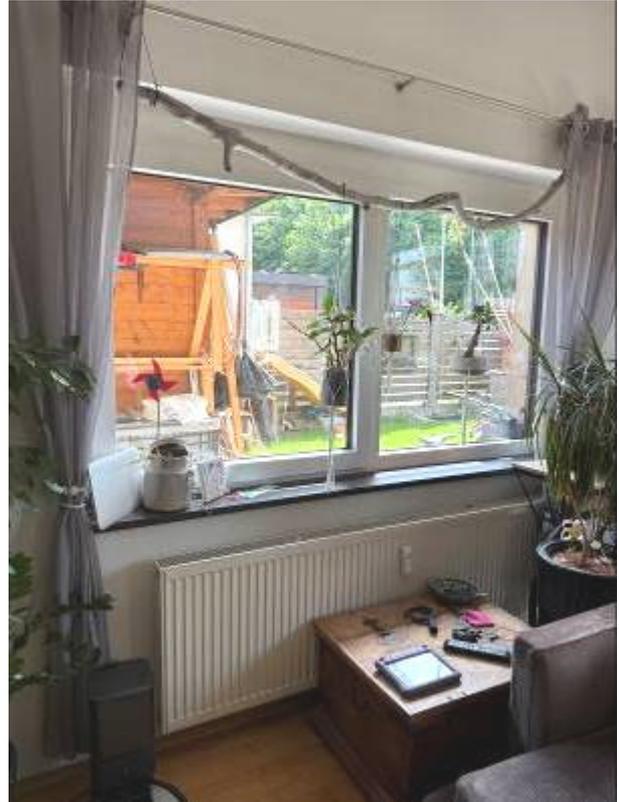
Im Wohnzimmer-Küchenbereich ist ein Ahornparkettboden verlegt, der an verschiedenen Stellen abgenutzt ist. Südseitig ist ein Fenster mit einem Flügel und Fixverglasung eingebaut. Unterhalb ist ein Radiator montiert.

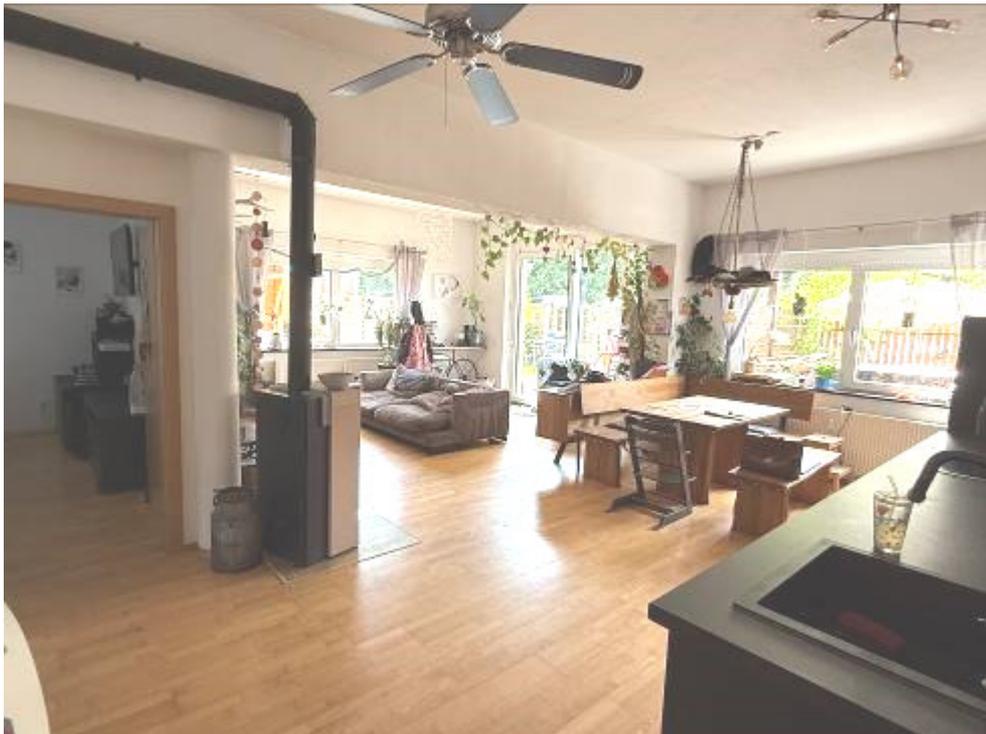
Anschließend besteht ein Schiebelelement mit seitlicher Fixverglasung auf die Terrasse und ostseitig ein Fenster mit Fixverglasung und einem Flügel zum Öffnen. Unter dem südseitigen Fenster ist ein Heizungs radiator eingebaut. Wände und Decke sind verputzt. Zwischen Wohn- und Küchenbereich verläuft an der Decke ein Unterzug der südseitig auf einem Mauerpfeiler aufsitzt.

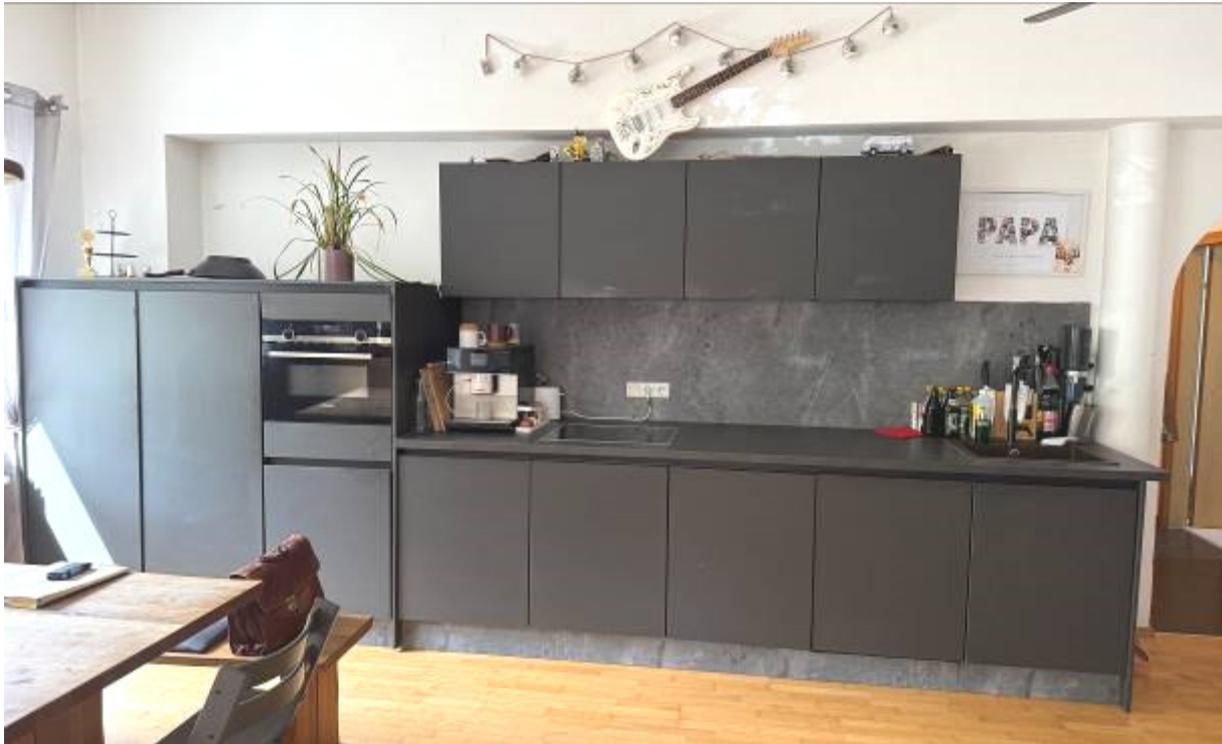
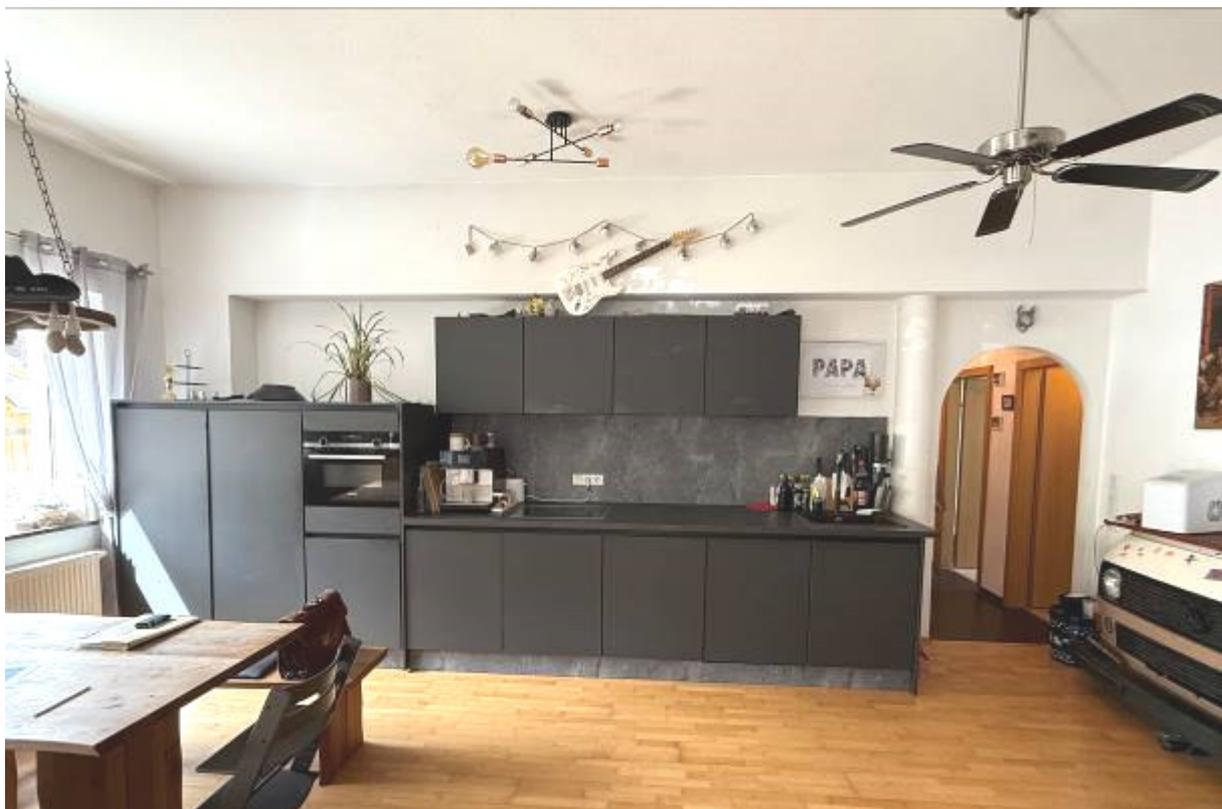
Im Küchenbereich ist an der Westwand beginnend vom Fenster bis zur Säule beim offenen Durchgang zur Diele die Küche eingebaut. Die Fronten und der Korpus der Kästchen sind anthrazitfarben.

Die Küchenzeile besteht im südlichen Bereich aus drei halbhohen Schränken. Zwei Kästen haben kastenhohe Türen. Im dritten Schrank ist oberhalb das Backrohr und unterhalb ein Kästchen mit einer niederen Tür eingebaut. Anschließend bestehen fünf Unterkästchen mit Türen, die mit einer anthrazitfar-

benen Arbeitsplatte abgeschlossen sind. In diese ist ein Ceranfeld und eine Abwasch mit Einhebelmischer eingebaut. Anschließend an die halbhohen Schränke sind oberhalb in der Wandnische vier Oberkästchen mit Türen montiert. Der Wandbereich zwischen Ober- und Unterkästchen ist mit einer grauschwarz gemusterten Platte verkleidet. Der Sockel unterhalb der Unterkästchen hat die gleiche Musterung wie die Wandplatte. Laut erteilter Auskunft wurde die Küche vor vier Jahren bei der Fa. Kika/Leiner gekauft.

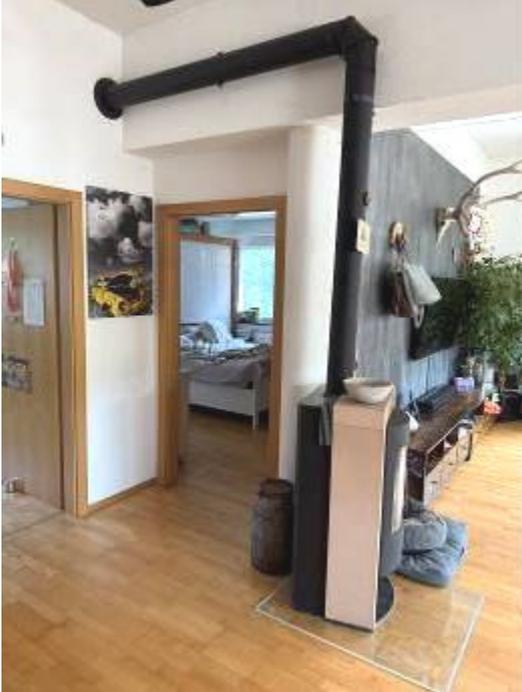
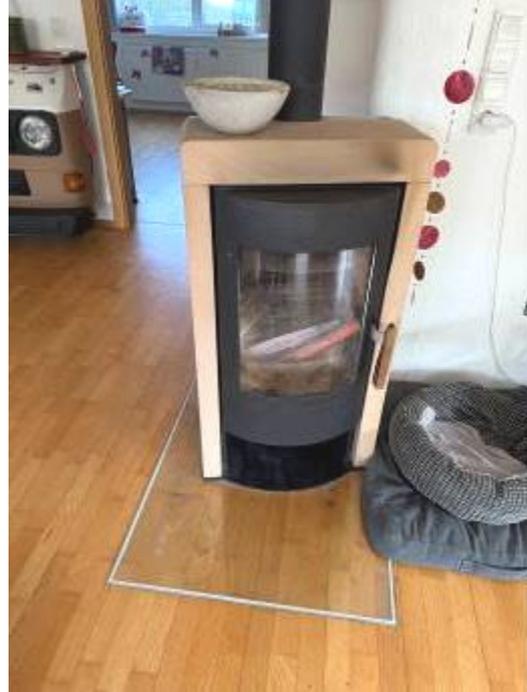
Seitlich des Eingangs in das Schlafzimmer steht im Wohnküchenbereich auf einer Glasplatte ein dänischer Ofen mit offen verlaufendem Rauchrohr, dessen Anschluss an den Kamin zwischen den beiden Wohnungstüren oberhalb besteht. Die Raumhöhe im Wohnzimmerbereich beträgt 3,14 m. Laut erteilter Auskunft sind die Decken in den anderen Räumen durch Rigipsdecken abgehängt und es würde dieselbe Raumhöhe wie im Wohnzimmer bestehen.

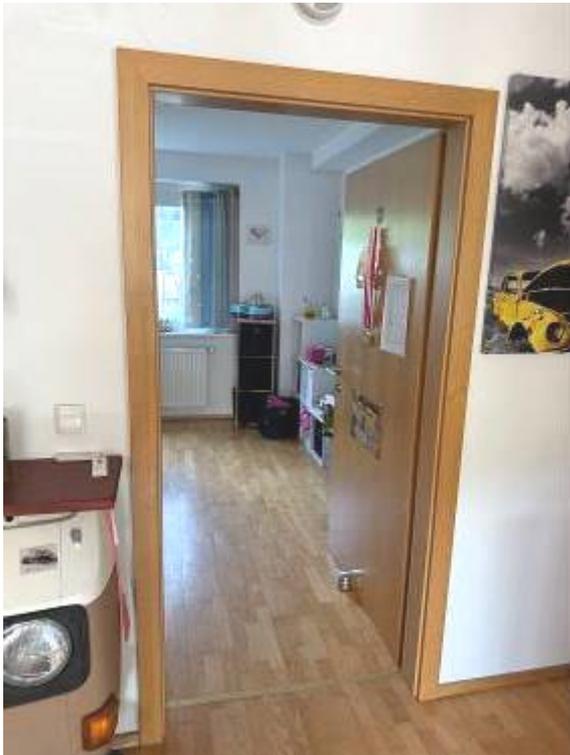
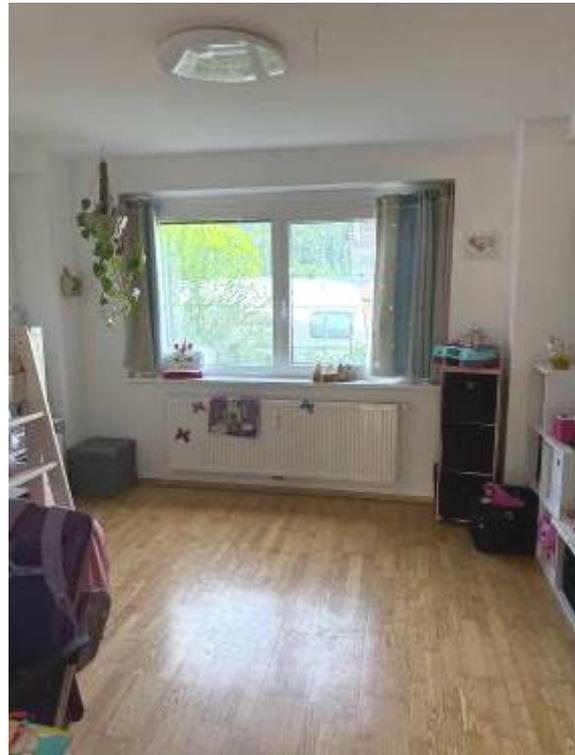
Vom Wohnküchenbereich gelangt man nordseitig in ein Zimmer, in dem ein Ahornboden verlegt ist. Wände und Decke sind verputzt und gemalt. Die Decke ist abgehängt.

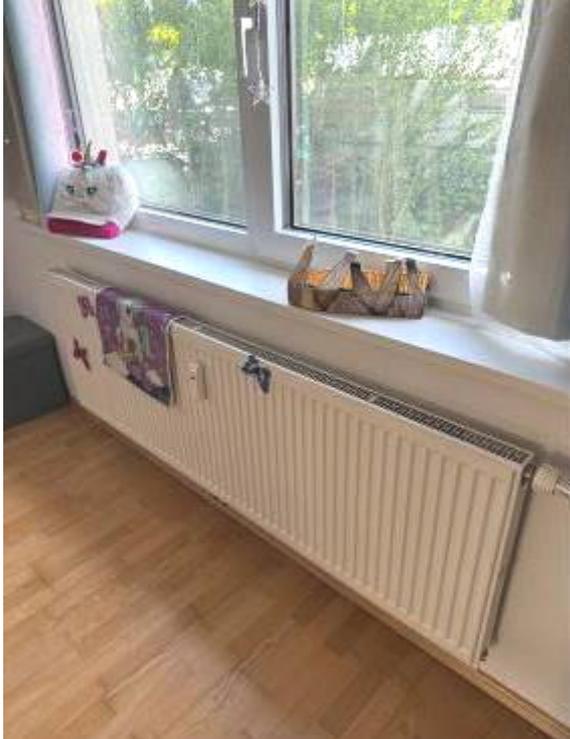
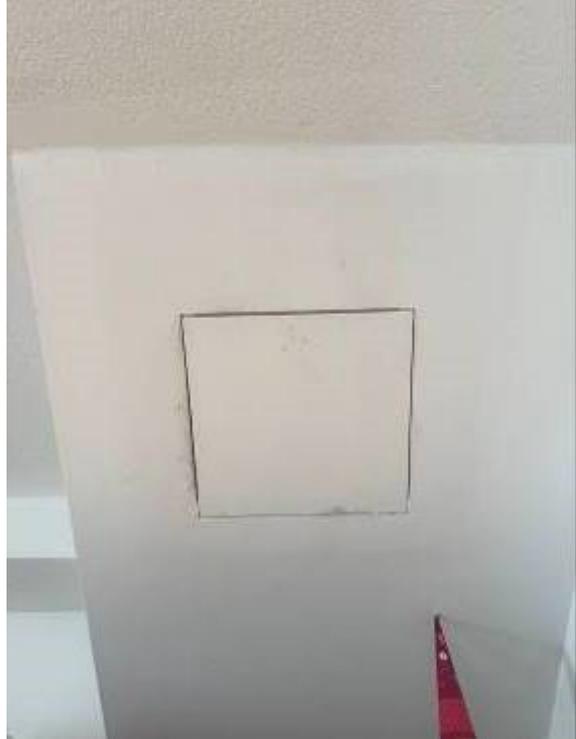
Nordseitig ist ein Fenster mit einer seitlichen Fixverglasung und einem öffenbaren Flügel eingebaut. Unterhalb besteht eine kunststoffbeschichtete Fensterbank und unterhalb an der Wand ist ein Heizungs radiator montiert. In diesem Zimmer besteht im abgeschrägten Bereich eine Öffnung als Erschließungsmöglichkeit für das Ofenrohr.

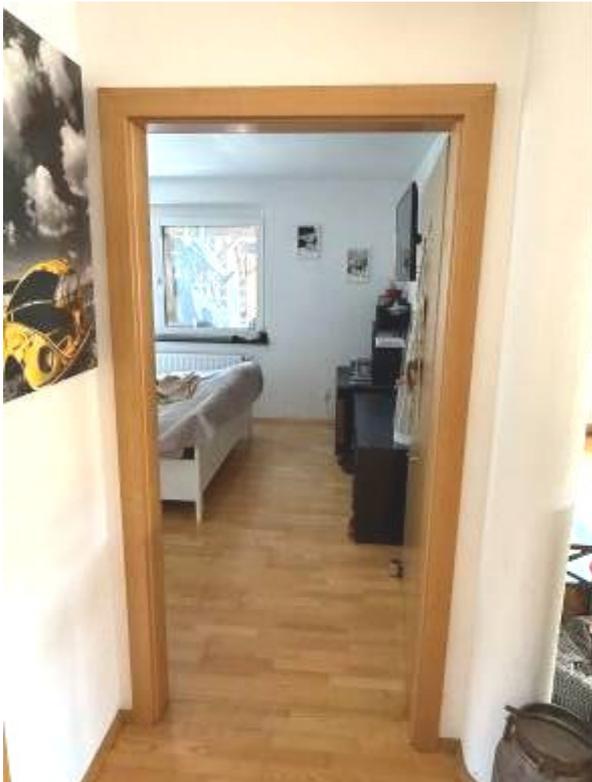
Ostseitig gelangt man in das Elternschlafzimmer, in dem der gleiche Parkettboden wie im Wohnküchenbereich verlegt ist. Wände und Decke sind verputzt und gemalt.

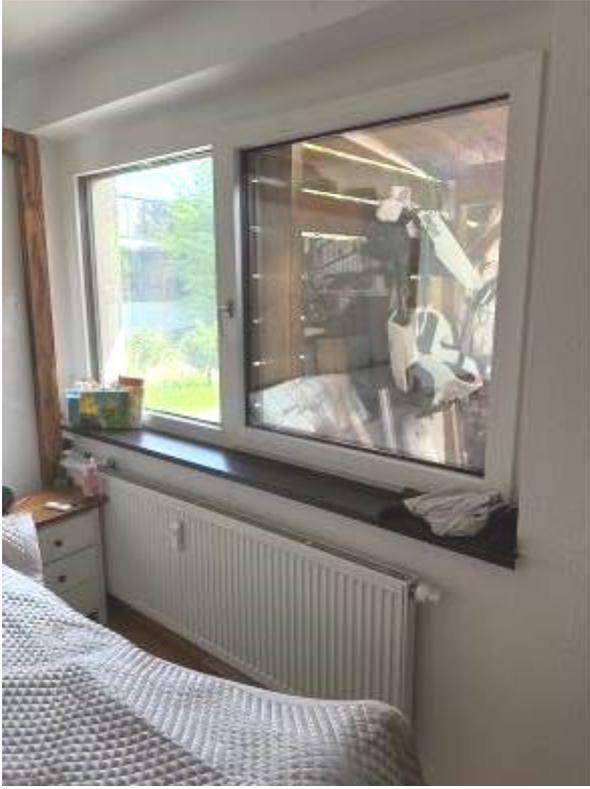
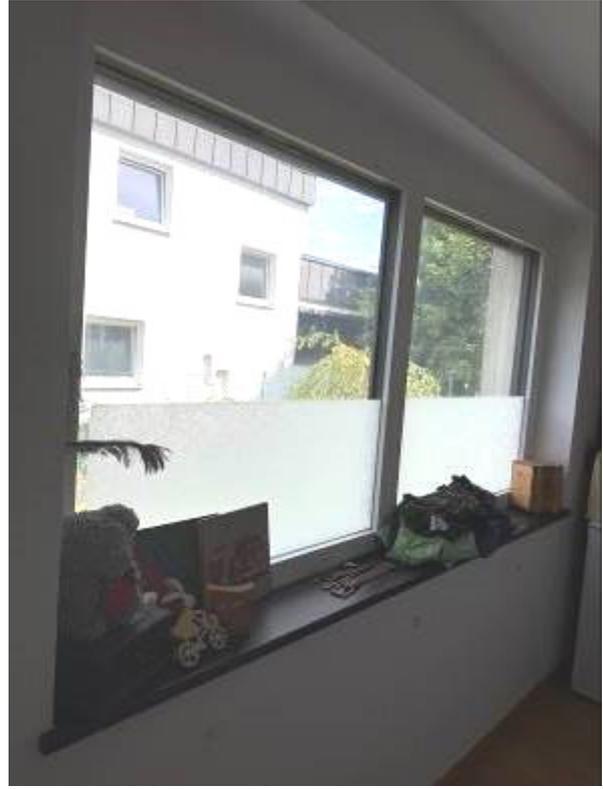
Ostseitig ist ein Fenster mit Fixverglasung und einem seitlich öffenbaren Fenster eingebaut. Nordseitig ist ebenfalls ein Fenster mit Fixverglasung eingebaut. Unterhalb ist eine braune Kunststofffensterbank eingebaut. Unter dem ostseitigen Fenster befindet sich ein Radiator.

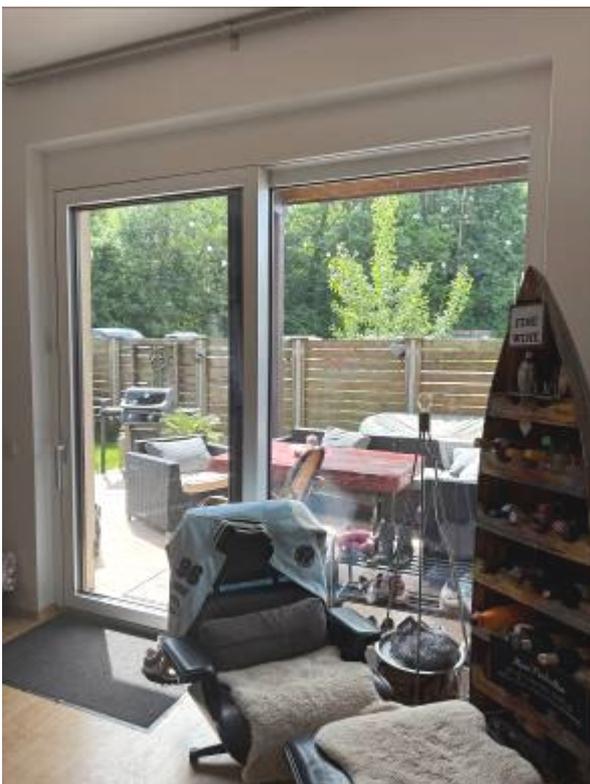
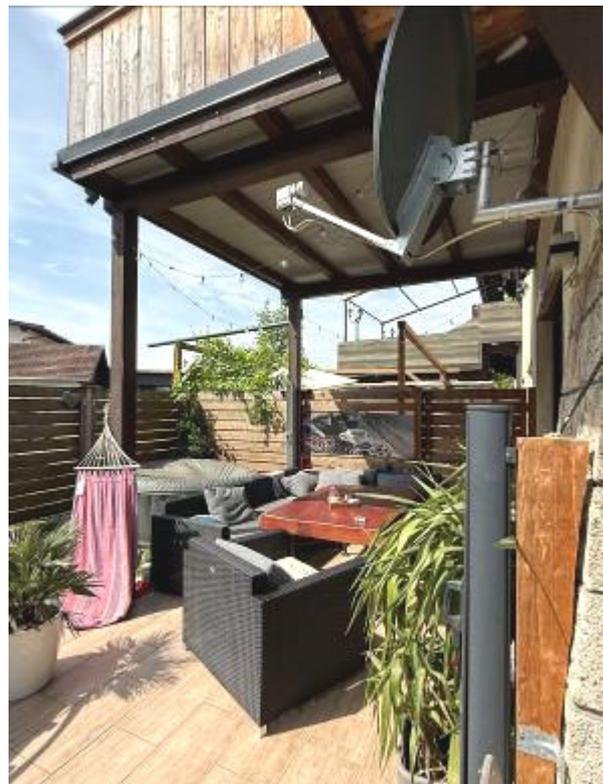
Vom Wohnzimmer gelangt man durch die aufschiebbarer Tür auf die Terrasse, die südostseitig ausgerichtet ist und größtenteils vom Balkon und von der Terrasse der Wohnung im Obergeschoß überragt wird.

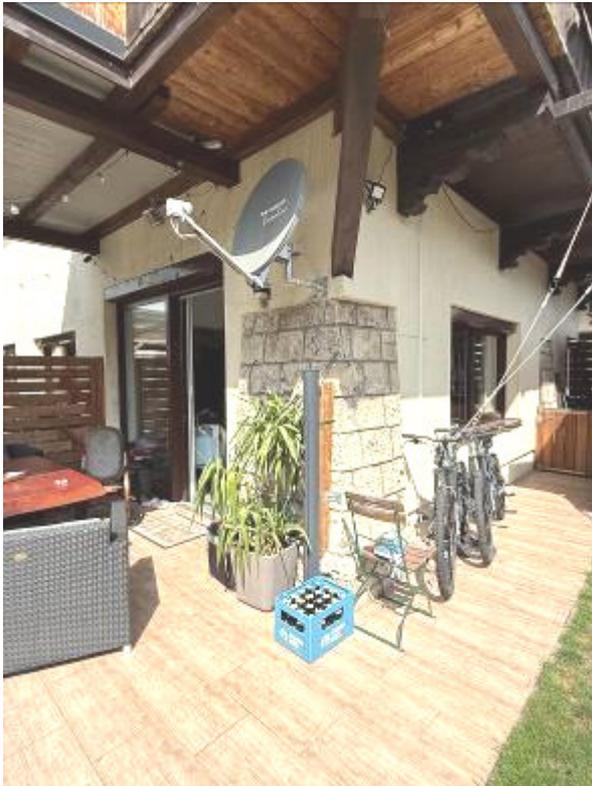
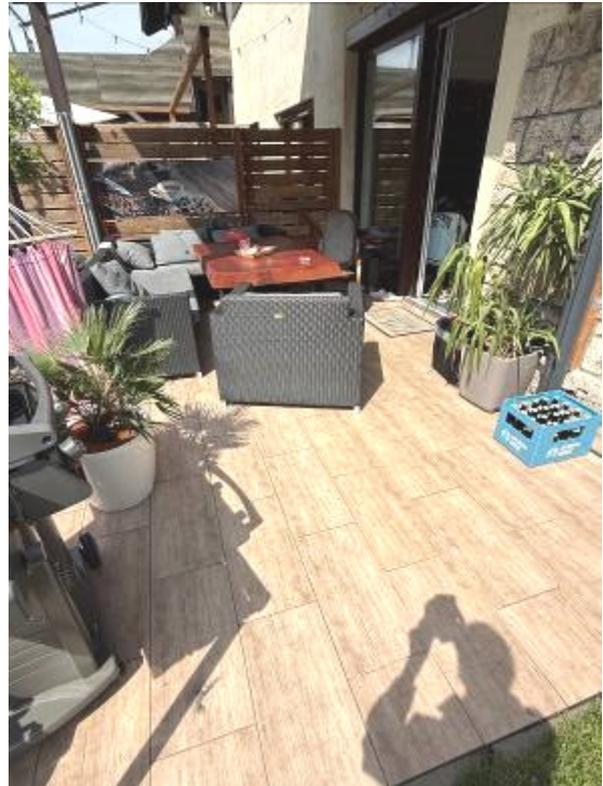
Der Wandbereich über der doppelflügeligen Tür mit Fixverglasung und Schiebeelement ist teilweise durch Wassereintritte vom Balkon oberhalb verfärbt. Laut erteilter Auskunft wurde der Balkon abgedichtet. Die Verfärbung an den Wänden ist noch nicht beseitigt worden.

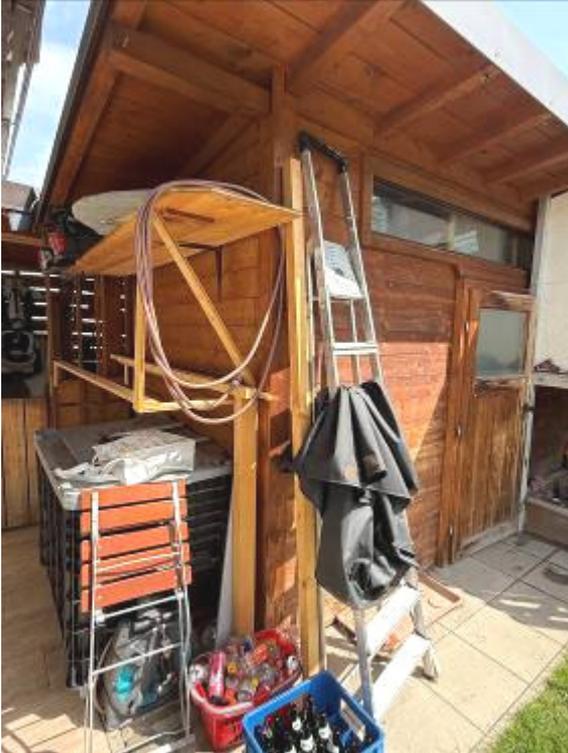
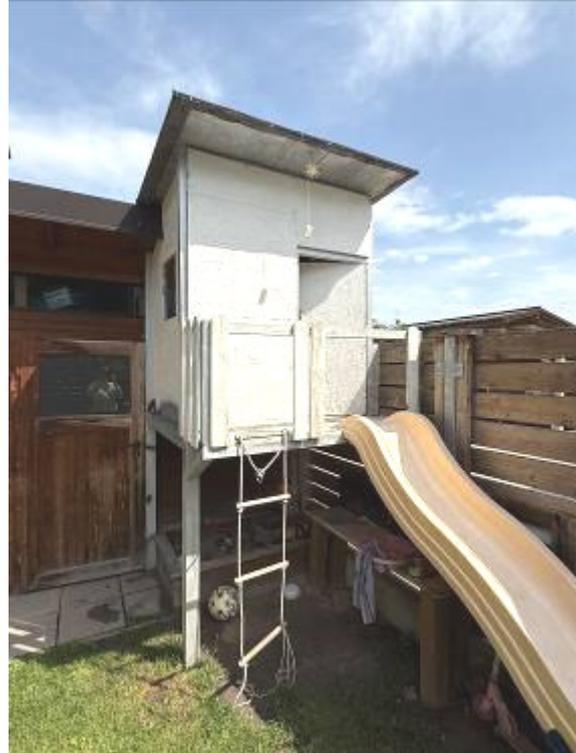
Im Bereich des Nordosteckes wurde auf Grund des Baubescheides vom 19.05.2016 (siehe Beilage 11) vom Vorbesitzer ein Holzschuppen, der als Werkstatt genutzt wird, errichtet. Vor diesem steht ein kleines Spielhaus auf Holzstehern und unterhalb befindet sich eine Sandkiste. Das Spielhaus wurde aus OSB-Platten errichtet, die außen weiß gemalt sind.

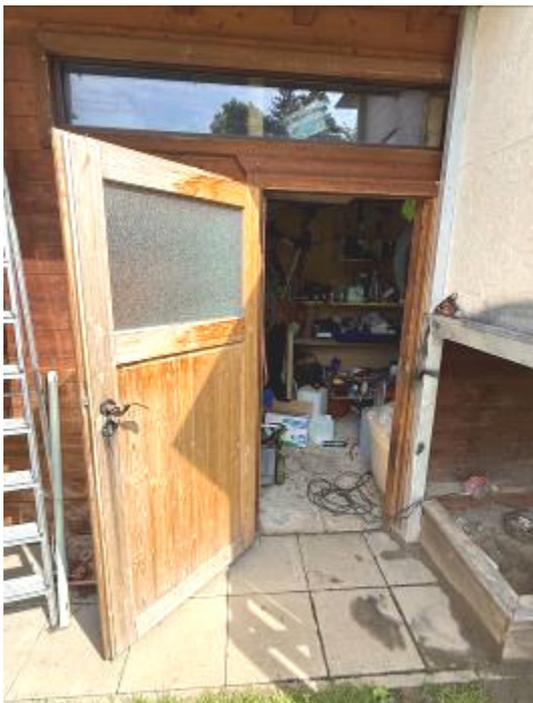
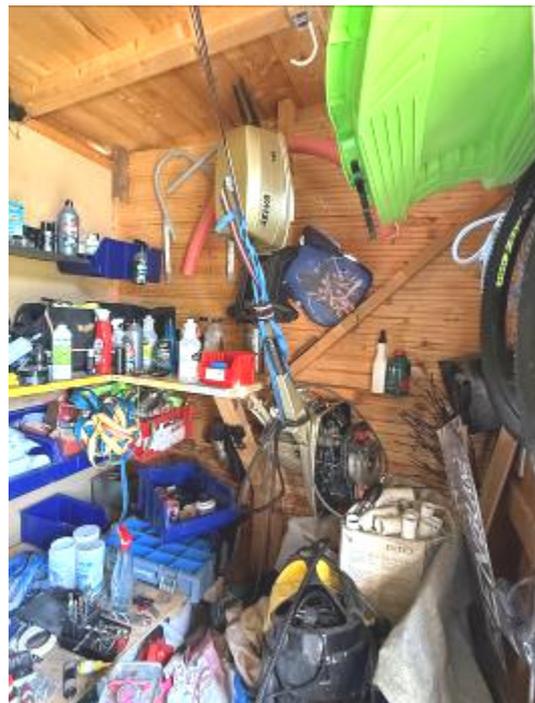
Im Holzschuppen, der als Werkstatt und Lager genutzt wird, besteht ein Betonboden. Die Umfassungswände sind aus Holzbrettern, die an der Holzkonstruktion befestigt sind. Das Holzdach liegt auf Holzbalken auf, ist mit Flämmkappe eingedeckt und mit beschichtetem Blech eingefasst. Vor dem Schuppen sind 2 Reihen Betonplatten verlegt.

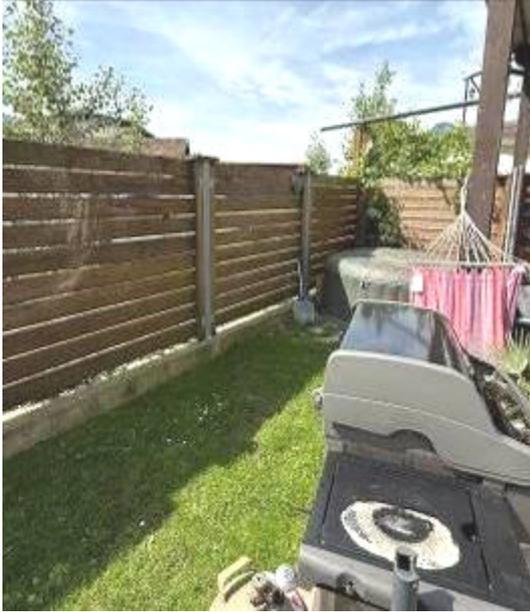
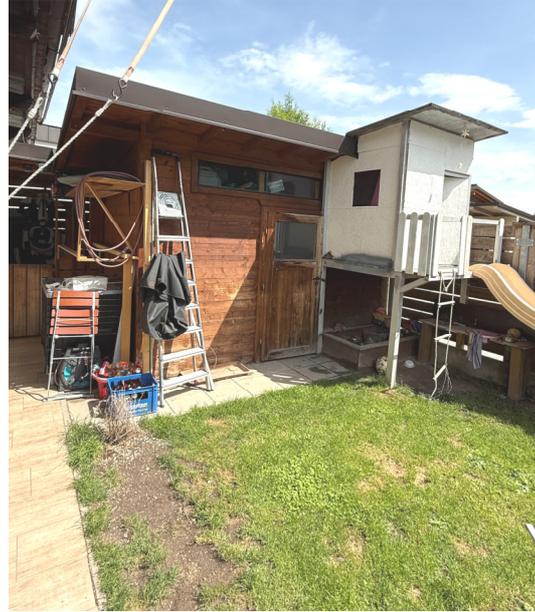
An die befestigten Flächen (Terrasse, Traufenpflaster, Boden Holzschuppen) schließt eine Gartenfläche an, die bis zu den Umfassungsmauern reicht. Im Außenbereich ist der Garten mit einem auf die Betonmauern aufgesetzten Holzzaun abgeschlossen. Westseitig ist die Terrasse gleich hoch, wie der Zaun mit querlaufenden Holzbrettern, abgeschlossen. Im Garten steht im abgechrägten Südosteck ein gemauertes rundes Hochbeet, das überdacht wurde.

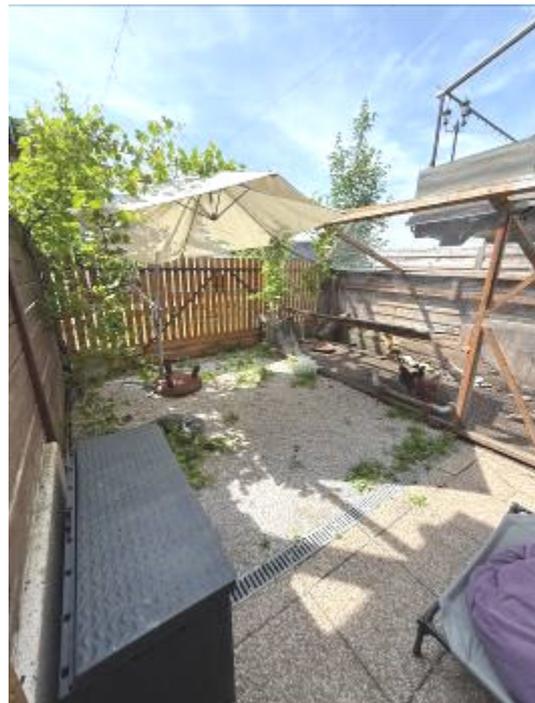
Die beiden Autoabstellplätze, die mit einem Holztor zum Dienstbarkeitsweg verschlossen wurden, werden derzeit als Lagerfläche und zur Tierhaltung (Hühner) genutzt. Von der Terrasse gelangt man durch eine Holztür zu den umgestalteten Abstellplätzen, in denen am Boden entlang der Hausfassade insgesamt vier Reihen Waschbetonplatten verlegt sind. Südseitig ist ein Rigol eingebaut und auf der anschließenden Fläche liegt Kies. Der westseitige Bereich ist abgetrennt und wird als Hühnerstall genutzt.

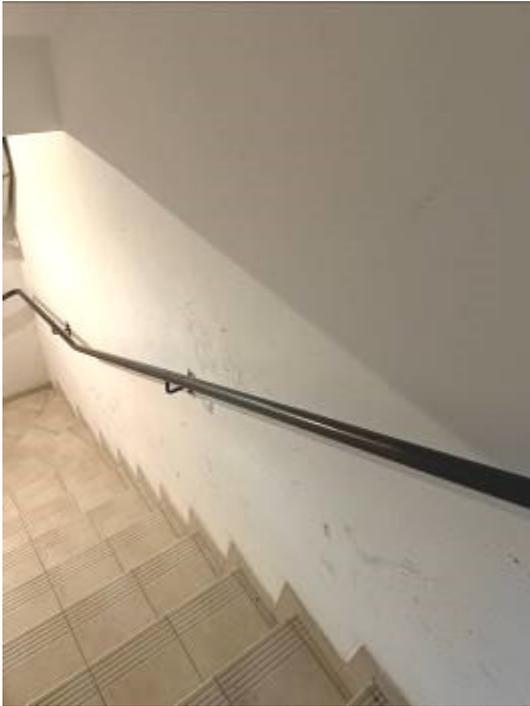
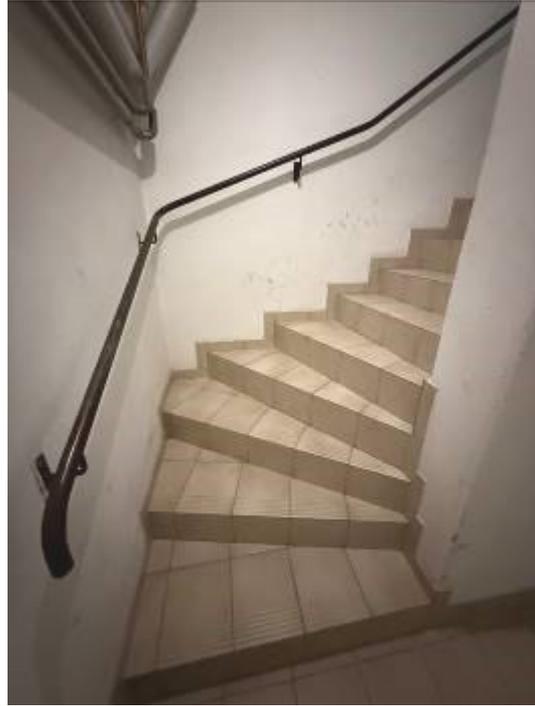
Vom Gangbereich des Erdgeschoßes gelangt man vor der Eingangstüre der Wohnung zur Kellerstiege, deren Stufen gefliest sind. Wände und Decke sind verputzt bzw. die Stiegenunterseite in das Obergeschoß ist auf der Unterseite verkleidet und gemalt. Seitlich an der Wand verläuft ein Handlauf.

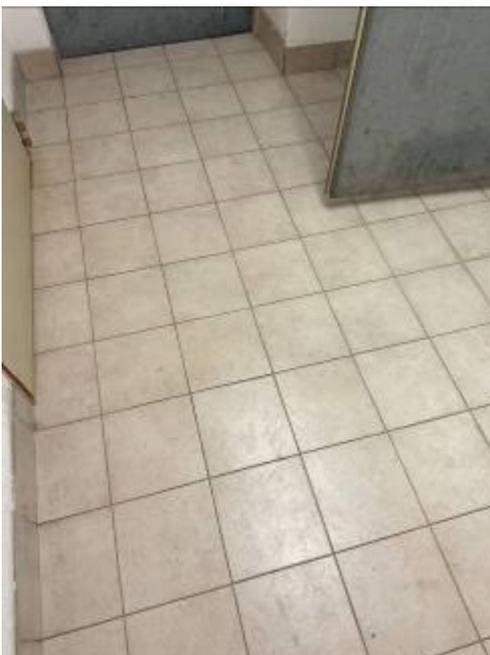
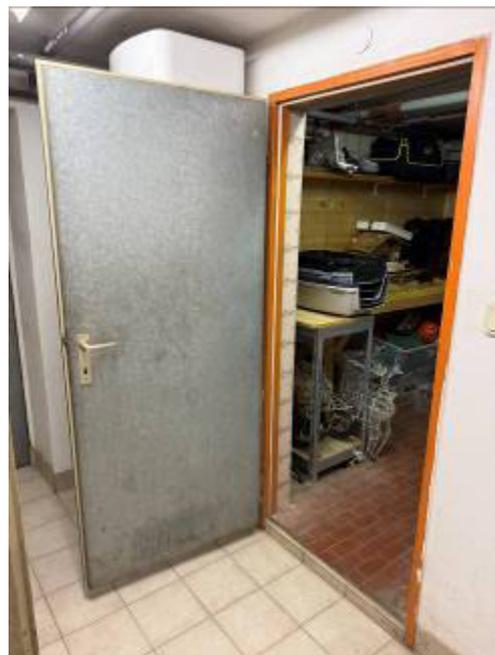
Anschließend an die Stiege gelangt man zu einem Gang, in dem ebenfalls Fliesen verlegt sind. An den vorgenannten Gang schließt westseitig ein weiterer Gang an, von dem man nordseitig zu dem der bewertungsgegenständlichen Wohnung zugeordneten Kellerabteil gelangt, das mit einer Blechtüre mit Stahlzarge abgeschlossen ist. Im Keller ist ein Fliesenboden verlegt, in den auch ein Abfluss eingebaut ist. Die Wände sind soweit einsehbar ebenfalls gefliest. Westseitig ist der rückwärtige Wandbereich teilweise mit Holz verkleidet.

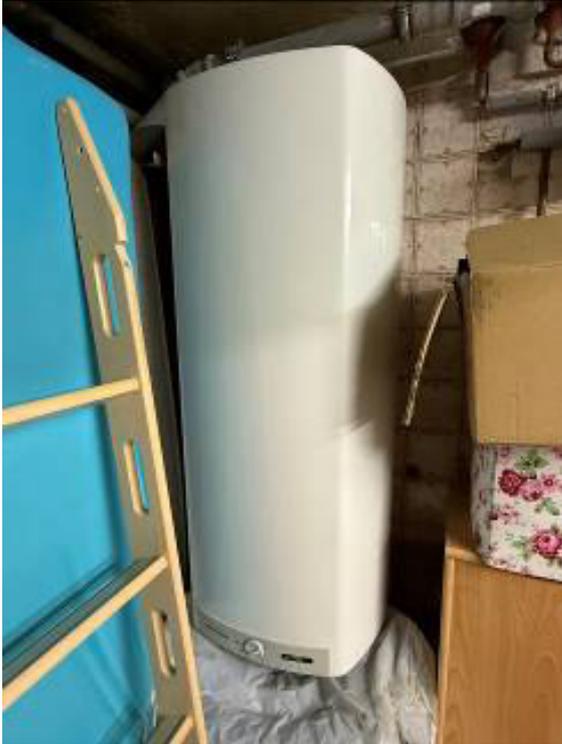
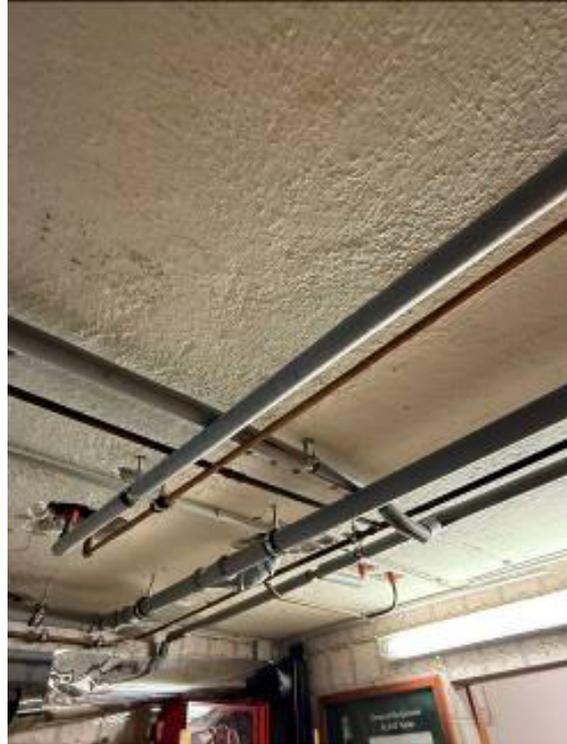
An der Decke verlaufen verschiedenste Leitungen Aufputz. Durchbrüche von Leitungen wurden nicht verschlossen. Im Nordosteck ist der Boiler installiert, der von der Wohnung Top 1 zur Warmwasseraufbereitung genutzt wird. An der Decke verlaufen verschiedene Leitungen, die wahrscheinlich nicht ausschließlich von der bewertungsgegenständlichen Wohnung genutzt werden, sondern zu anderen Wohnungen gehören.

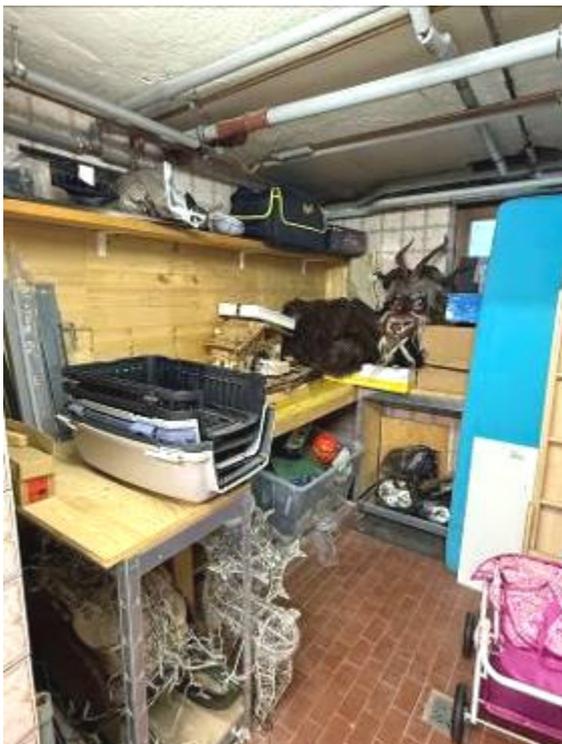
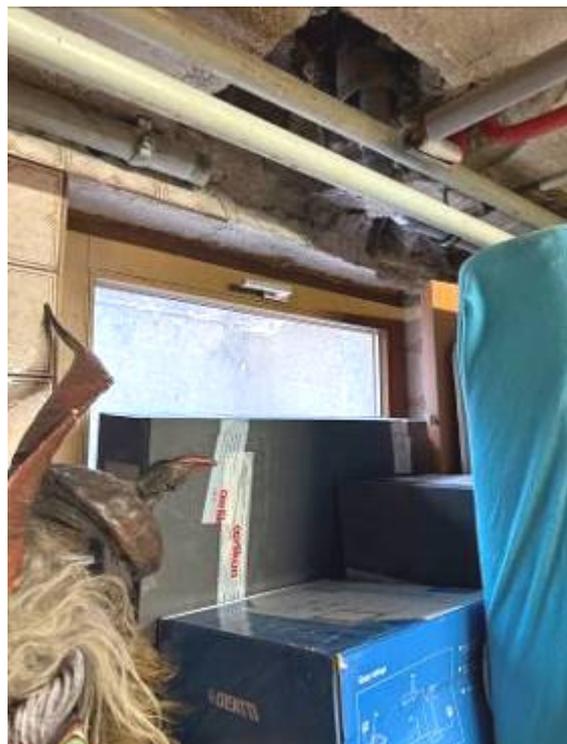
Nordseitig besteht ein Kellerschachtfenster mit zweifacher Isolierverglasung. Im Außenbereich schließt an das Fenster ein betonierter Kellerschacht an, der mit einem Eisengitter abgedeckt ist.

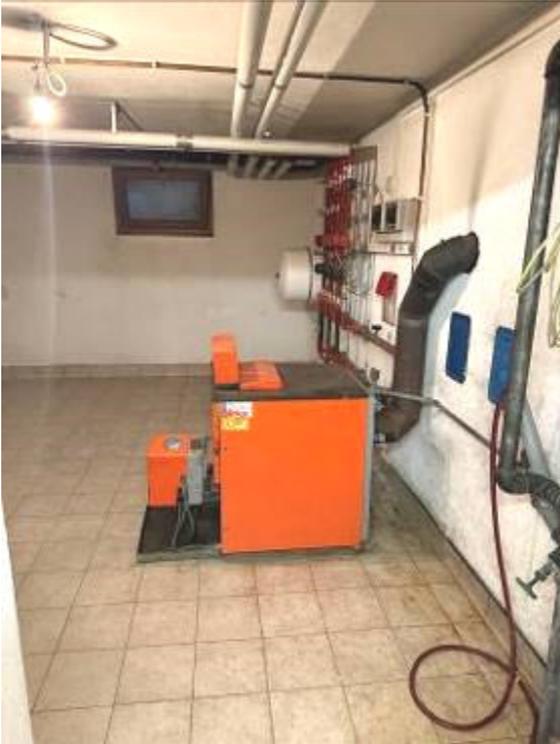
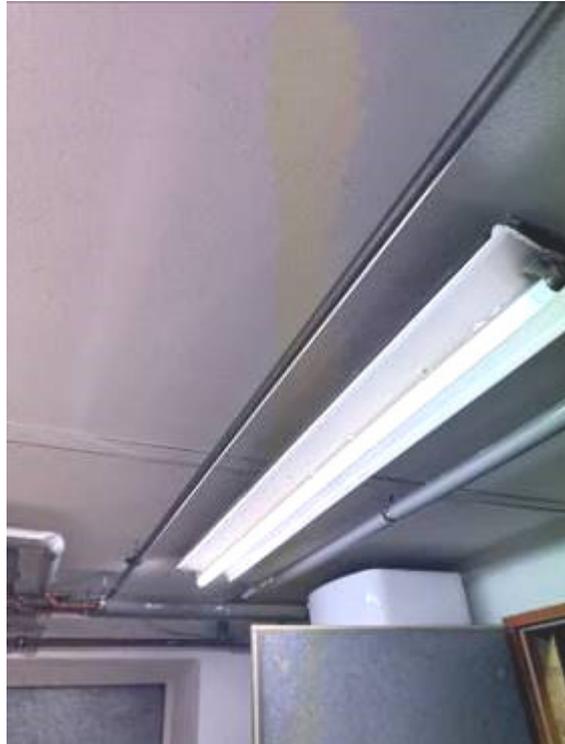
Gegenüberliegend vom Kellerraum Top 1 besteht der Heizraum, in dem ein Fliesenboden verlegt ist. Wände und Decke sind verputzt. Es verlaufen verschiedene Leitungen Aufputz. Die Deckenleitungen sind isoliert, die anderen Leitungen verlaufen ohne Isolierung.

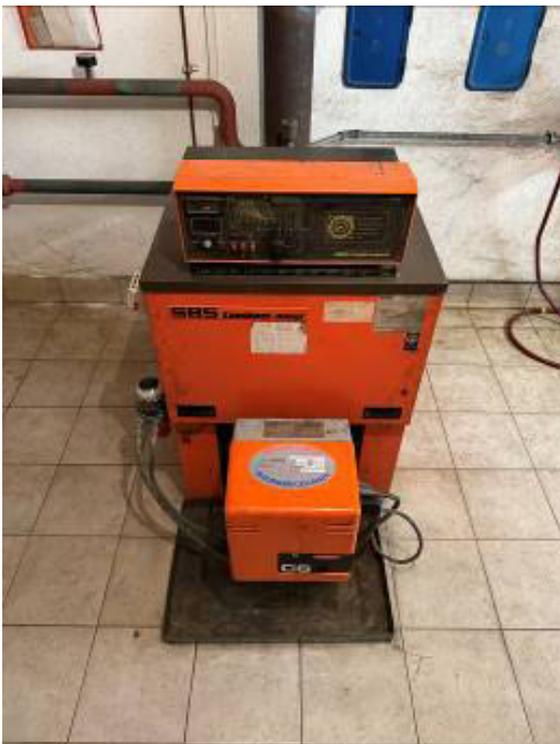
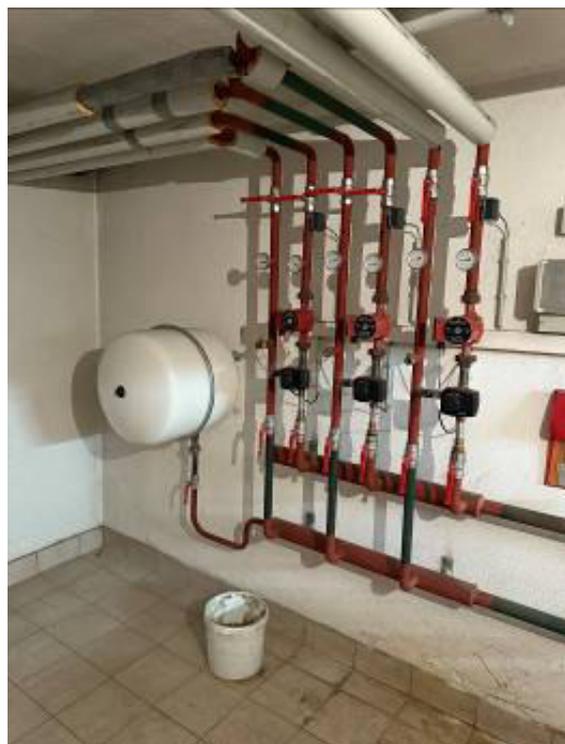
Der bestehende Ölbrenner ist ein SPS Combinet Minor. Weiters sind im Heizraum verschiedene Pumpen, Regelungen und ein Ausgleichsgefäß installiert. Die Kellerräume sind etwas niedriger und betragen ca. 2,20 m Raumhöhe. Seitlich davon besteht der Tankraum, in welchem ein Stahltank für die Öllagerung steht.

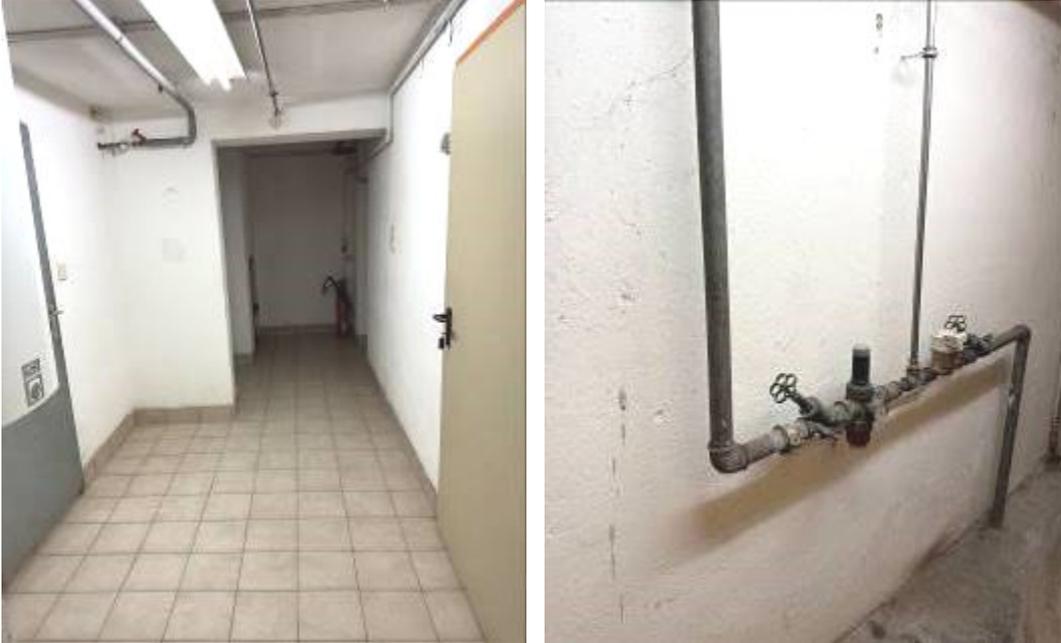
Vom Gang des Kellers gelangt man auch zu weiteren Kellerräumen, die mit Holz abgetrennt sind. Daran schließt laut Parifizierungsplan ein Allgemeinraum an, dessen Tür aber verschlossen ist. Gegenüber der Kellerabteile mit Holzabtrennung ist an der Südwand die Wasserstation mit Absperrventilen und einem Druckreduzierungsventil installiert. Vor dem der Wohnung zugeordneten Kellerraum ist an der Wand ein weiterer Boiler montiert, der zu einer Nachbarwohnung gehört.
