Liegenschaft Einfamilienwohnhaus

Am Lobmingbach 21, 8570 Voitsberg

GUTACHTEN

zum Zwecke der Feststellung des Verkehrswertes der Liegenschaft EZ 516, GB 63338 Lobming.

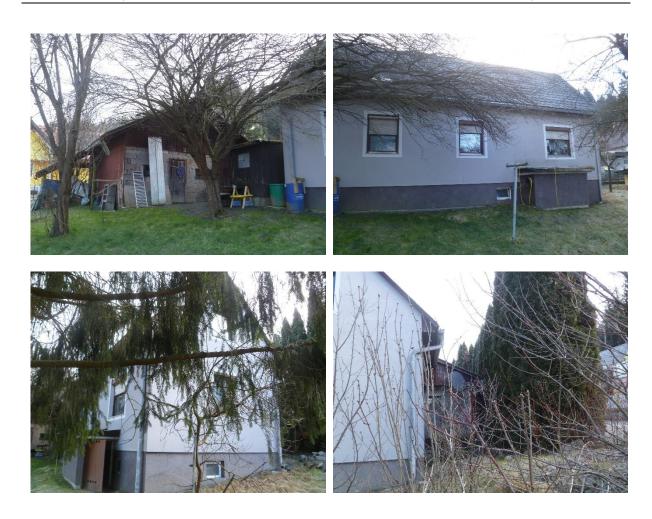
Fotodokumentation Zufahrt, Einfamilienwohnhaus, Wirtschaftsgebäude, Gartenhütten (weitere Fotodokumentation ist den Beilagen des Gutachtens zu entnehmen)

Das in Ziegelmassivbauweise errichtete sowie mit einem Satteldach in Eternitschabloneneindeckung ausgestattete Einfamilienwohnhaus ist teilweise unterkellert und umfasst ein Erdgeschoss sowie ein ausgebautes Dachgeschoss.

Der Bau- und Instandhaltungszustand kann im Bereich des gesamten Einfamilienwohnhauses als reparatur- und instandsetzungsbedürftig beschrieben werden.

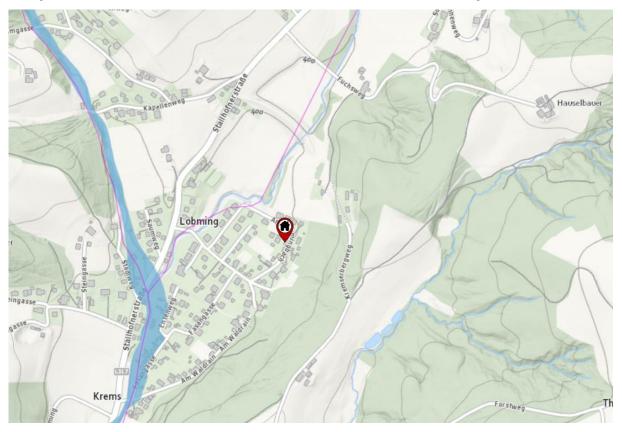
Auszug aus der Gefahrenlandkarte, eHORA - Bundesministerium für Land- und Forstwirtschaft, Regionen und Wasserwirtschaft

Für das Grundstück 457/3 liegt laut Gefahrenlandkarte eHORA des Bundesministeriums für Land- und Forstwirtschaft, Regionen und Wasserwirtschaft keine Gefährdung für Überflutung bei 30-jährlichem bzw. 100-jährlichem Hochwasser vor.

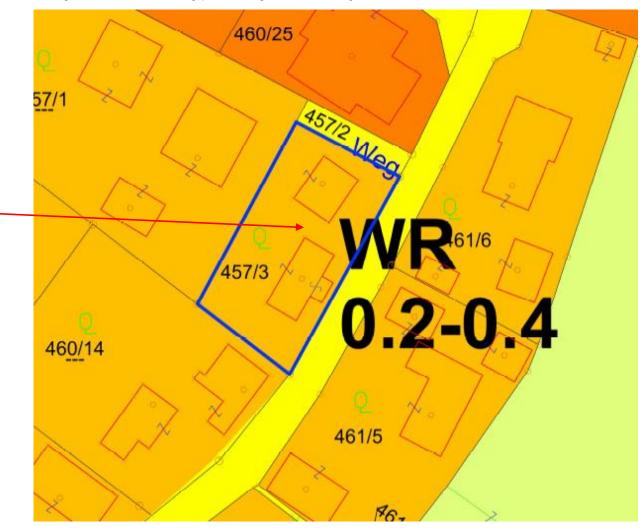
Auszug aus dem Flächenwidmungsplan - Stadtgemeinde Voitsberg

Gemäß derzeit gültigem Flächenwidmungsplan der Stadtgemeinde Voitsberg ist das Bewertungsgrundstück 457/3 als Reines Wohngebiet (WR) mit einer Bebauungsdichte von 0.2-0.4 ausgewiesen.
