**Ing. Claudia Zöberer**

Wohnhaus  
Ziegelwerkstraße 9, 8572 Bärnbach  
GB 63303 Bärnbach, EZ 1058

## **G U T A C H T E N**

**zum Zwecke der Feststellung des Verkehrswertes der Liegenschaft EZ 1058, GB 63303 Bärnbach (je ½ Anteil B-LNR 1 und B-LNR 2).**

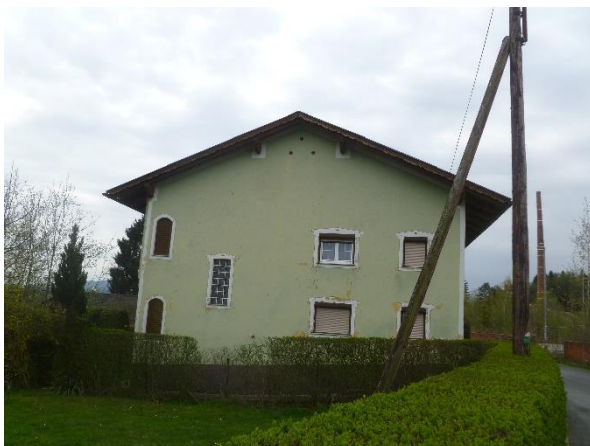
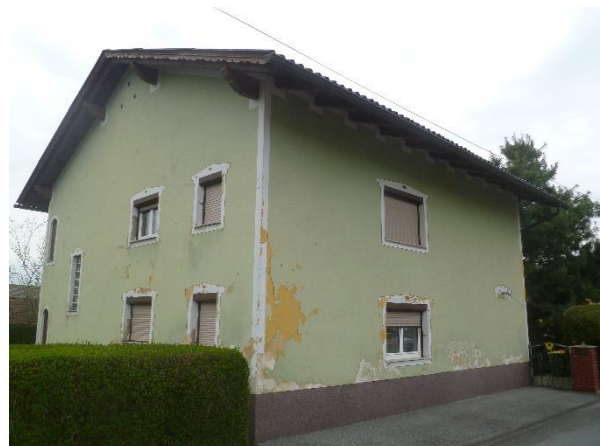
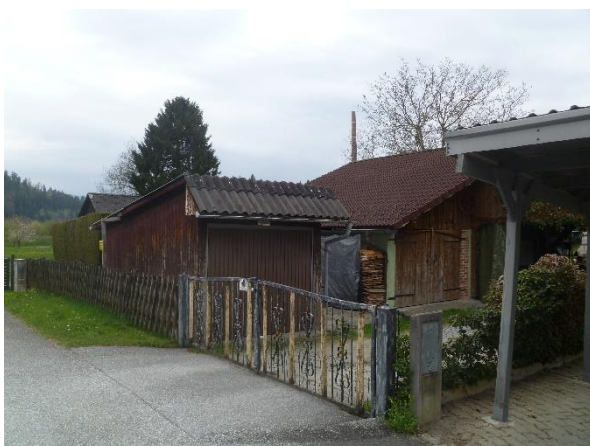
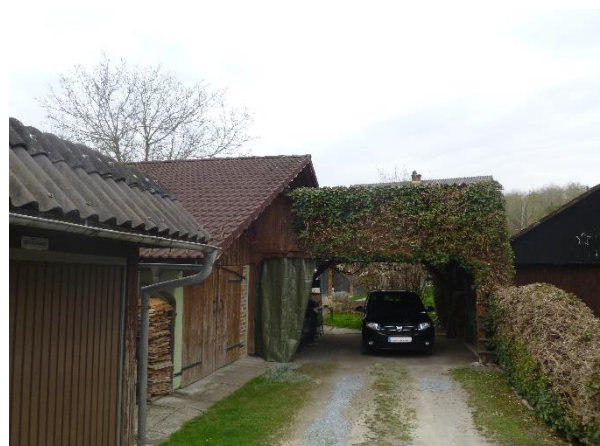
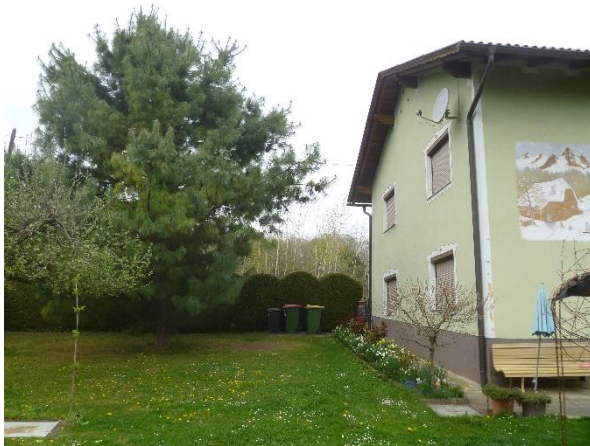
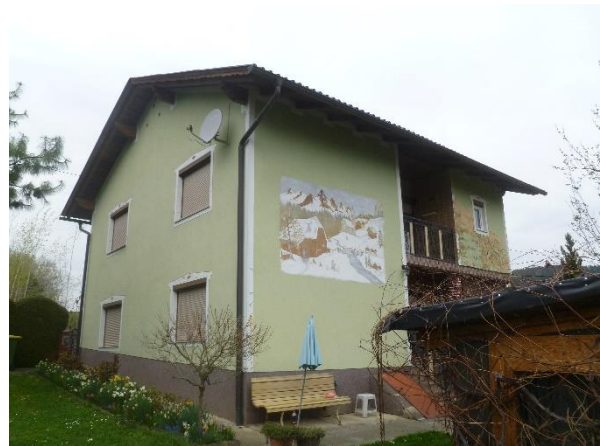
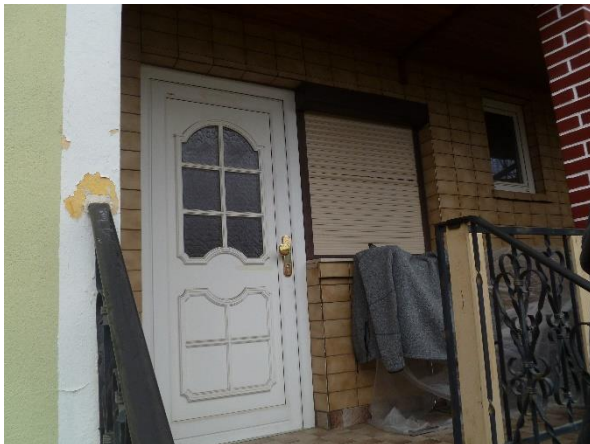
Fotodokumentation Zugang, Zufahrt, Wohnhaus  
(weitere Fotodokumentation ist den Beilagen des Gutachtens zu entnehmen)

Das in Massivbauweise errichtete, sowie mit einem Satteldach in Welleterniteindeckung ausgestattete Gebäude ist geringfügig unterkellert und umfasst ein Erdgeschoss sowie ein Obergeschoss.

Die beiden nebeneinanderliegenden Hauseingänge sind im Erdgeschoss situiert und über eine Außenstiege sowie anschließend über einen überdachten Vorplatz auf der Ostseite erreichbar.

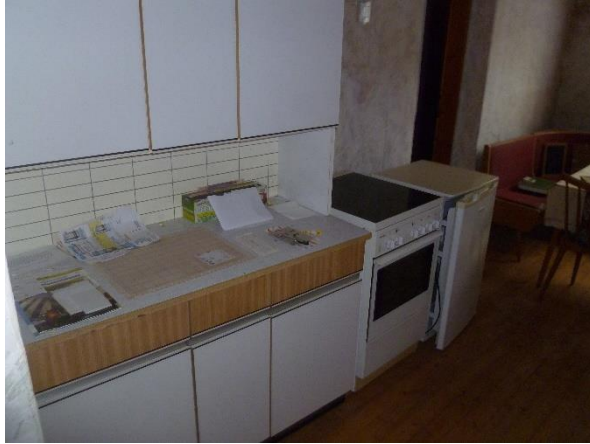
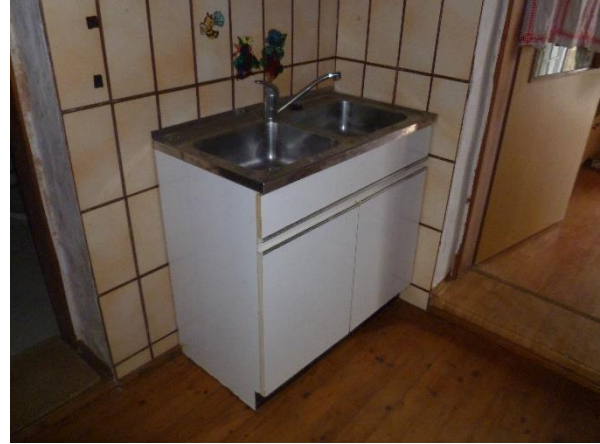
Fotodokumentation – Küche im Erdgeschoss

Als Zubehör wird eine Küche mit Unter- und Oberschränken inkl. E-Geräte erfasst und bewertet. Auftragsgemäß wird das Inventar nicht bewertet.
