BEFUND UND GUTACHTEN

zur Ermittlung des Verkehrswertes der Anteile an der Liegenschaft EZ 615,

alle KG 73417 Sachsenburg, **Marktplatz 3, 9751 Sachsenburg**, BG Spittal an der Drau.

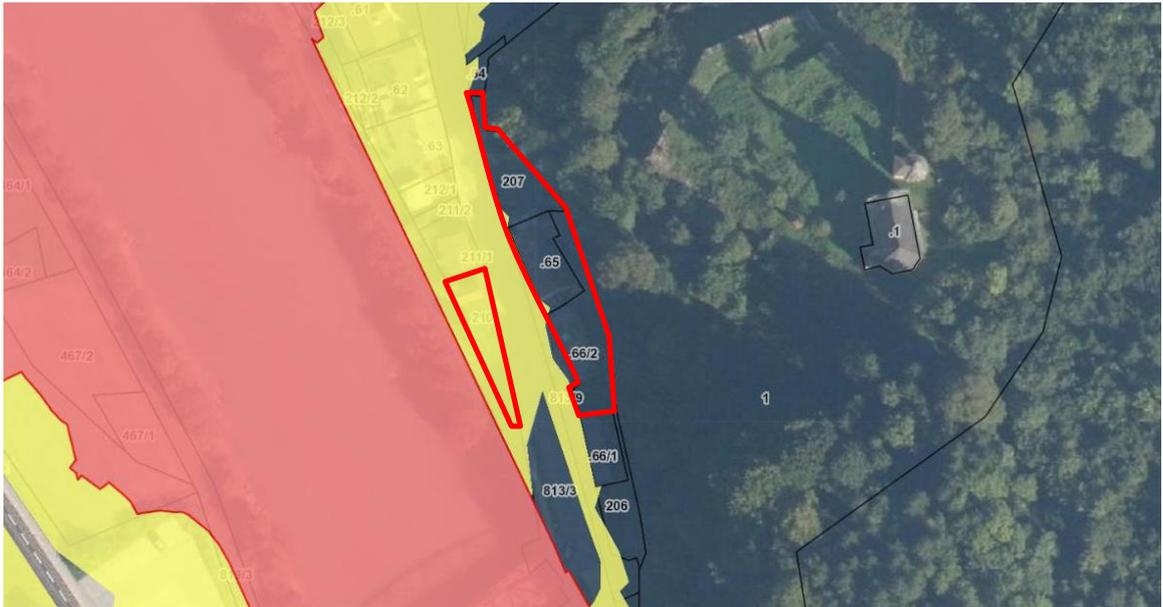
Abbildung 5: GEFAHRENZONEN

*"**Die Rote Gefahrenzone** umfasst jene Flächen, die durch Wildbäche oder Lawinen derart gefährdet sind, dass ihre ständige Benützung für Siedlungs- und Verkehrszwecke wegen der voraussichtlichen Schadenswirkungen des Bemessungsereignisses oder der Häufigkeit der Gefährdung nicht oder nur mit unverhältnismäßig hohem Aufwand möglich ist."*
