**Bezirksgericht Leibnitz
Kadagasse 8
8430 Leibnitz**

7 E 33/25i

G U T A C H T E N

**zur Feststellung des Verkehrswertes der Liegenschaft EZ 38 Grundbuch
66431 Wildon mit dem Mehrfamilienwohnhaus Unterer Markt 21,
8410 Wildon, samt Nebengebäude.**

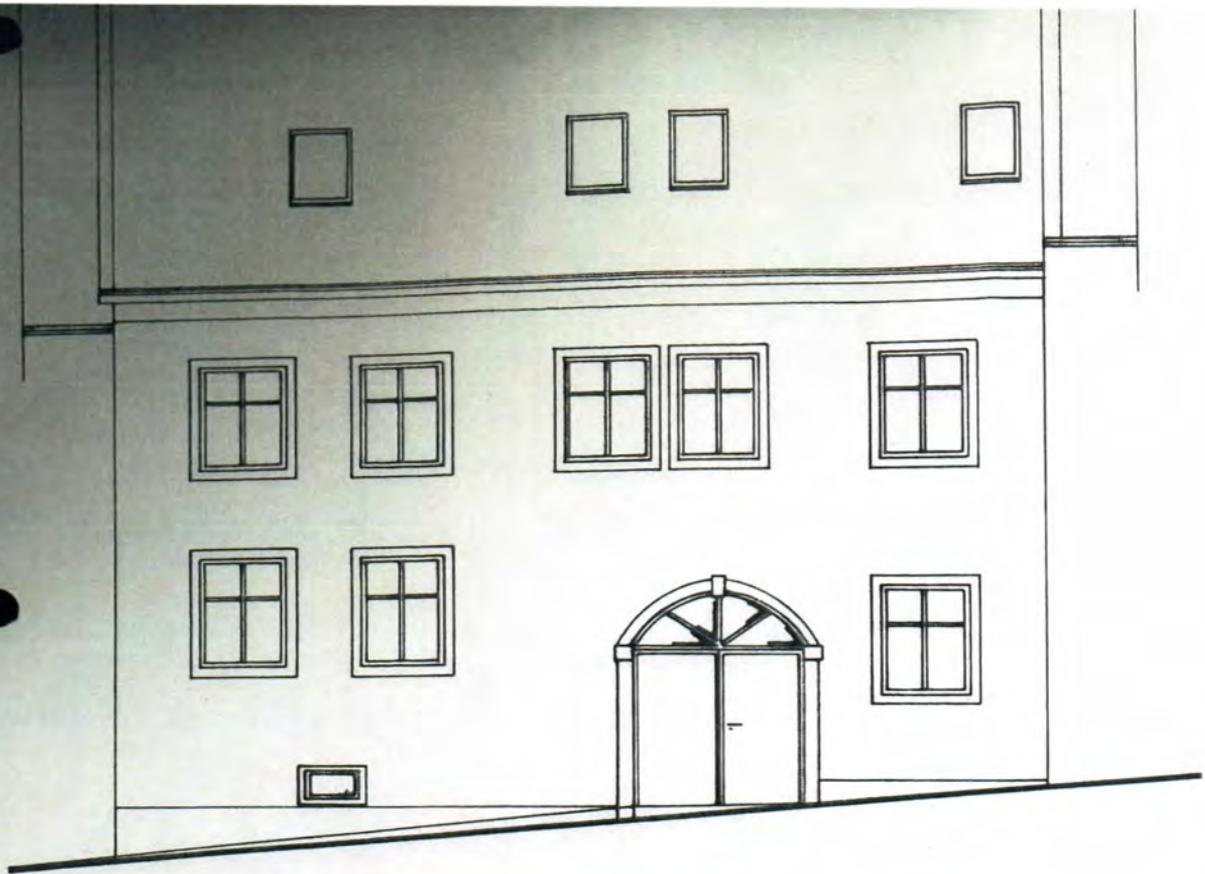
ANSICHT NORD

Das Gebäude ist massiv errichtet, als Decken sind Massiv- und Holzdecken vorhanden, den oberen Abschluss des Gebäudes bildet ein Satteldach mit einer parallel zur Ortsdurchfahrt verlaufenden Firstrichtung und einer harten Eindeckung.

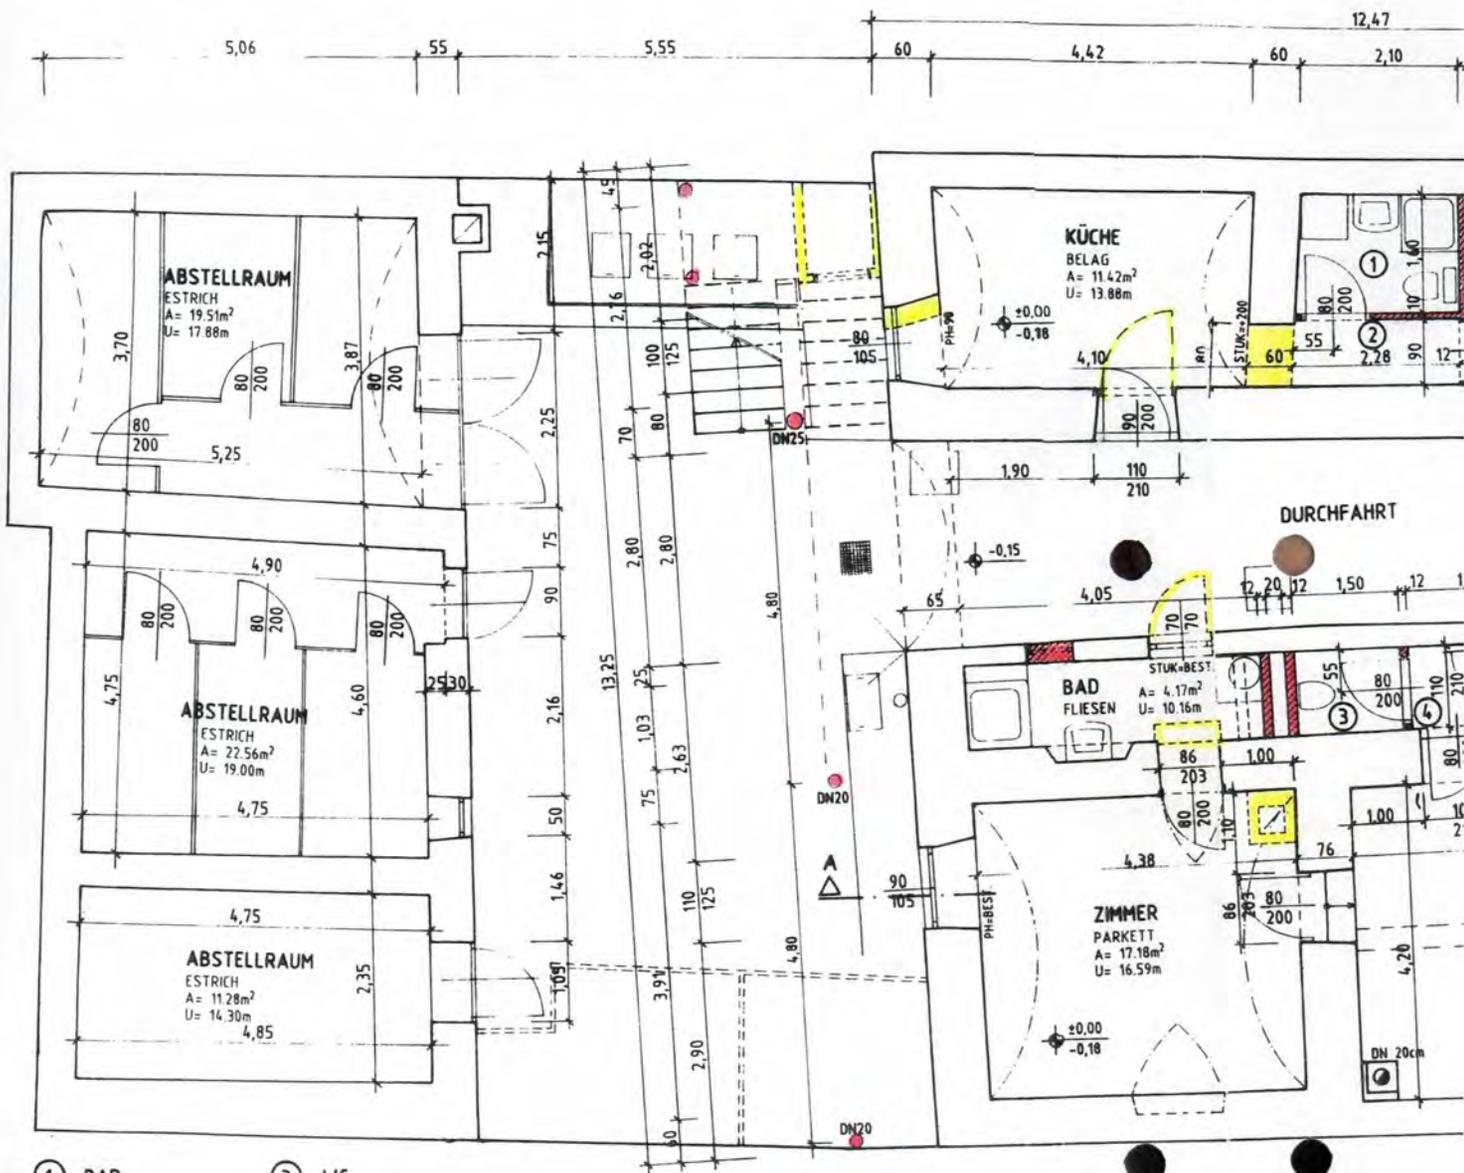
ERDGESCHOSZ

- ① **BAD**
FLIESEN
A= 3.50m²
U= 7.58m
- ② **VORRAUM**
FLIESEN
A= 2.05m²
U= 6.36m
- ③ **WC**
FLIESEN
A= 1.55m²
U= 5.06m
- ④ **VORRAUM**
FLIESEN
A= 1.44m²
U= 4.86m
