SCHÄTZUNG

Ermittlung des **Verkehrswertes** der Liegenschaft **EZ 1074**, Grundstück 1542/3, **Grundbuch 50322 Trattberg, BLNr 1 und 2**, Bezirksgericht Vöcklabruck, mit der Anschrift **4849 Puchkirchen am Trattberg, Staudach 24**.

Einfamilienhaus

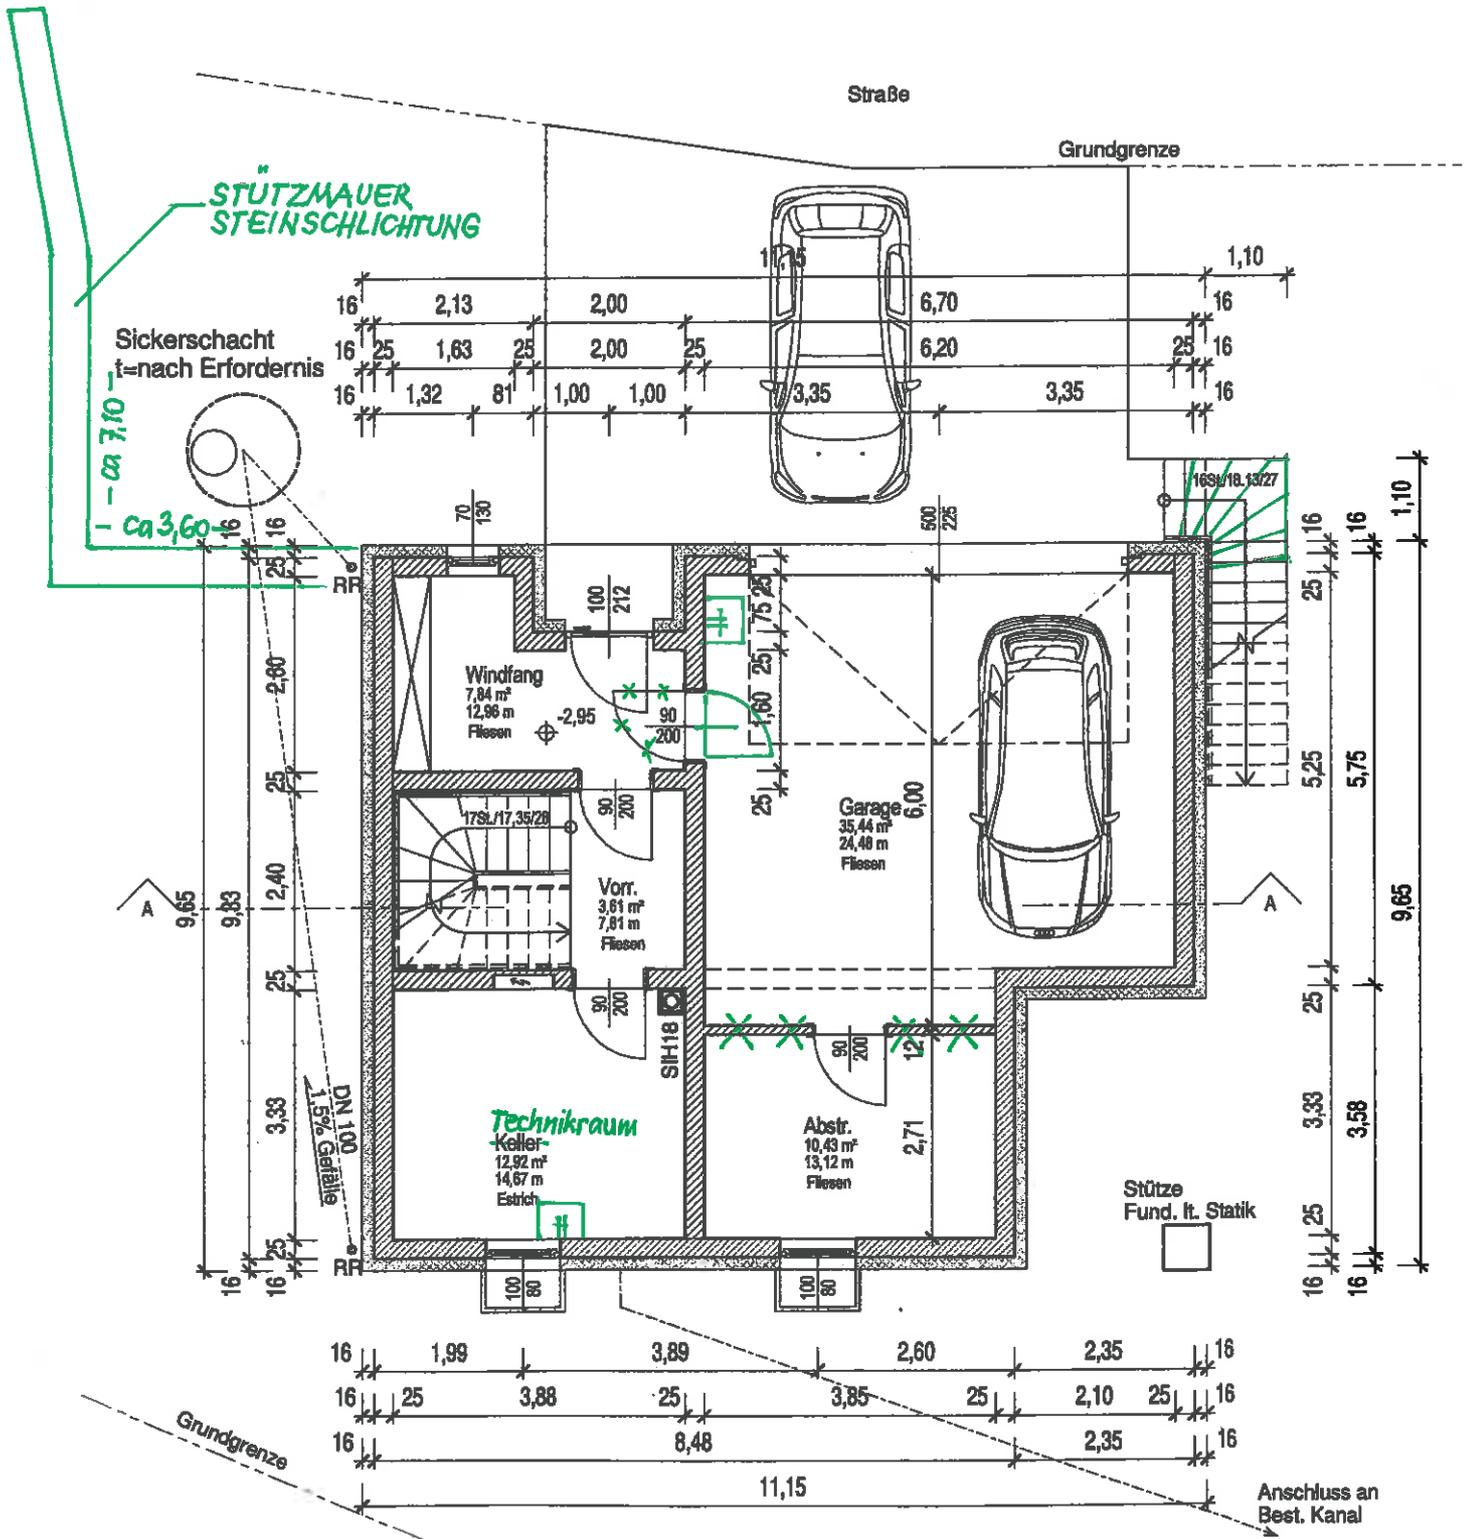
KELLER ERDGESCHOSS

Das Wohnhaus entspricht weitestgehend dem Einreichplan vom 14.02.2011 mit Bewilligungsvermerk vom 10.03.2011 (siehe Anhang A1-A3 mit Eintragungen des SV). Türaufgehrichtungen sind teilweise anders als planlich dargestellt.

Untergeschoss: Im Bereich des Vorplatzes ist in Richtung Nordwesten zur Hangsicherung eine winkelförmige Steinschichtung vorhanden. Die Außenstiege auf die Terrasse ist beim östlichen Hauseck gewendelt ausgeführt.

In der Garage ist die Trennwand zwischen Garage und Abstellraum nicht errichtet.

EINTRAGUNGEN DES SACHVERSTÄNDIGEN

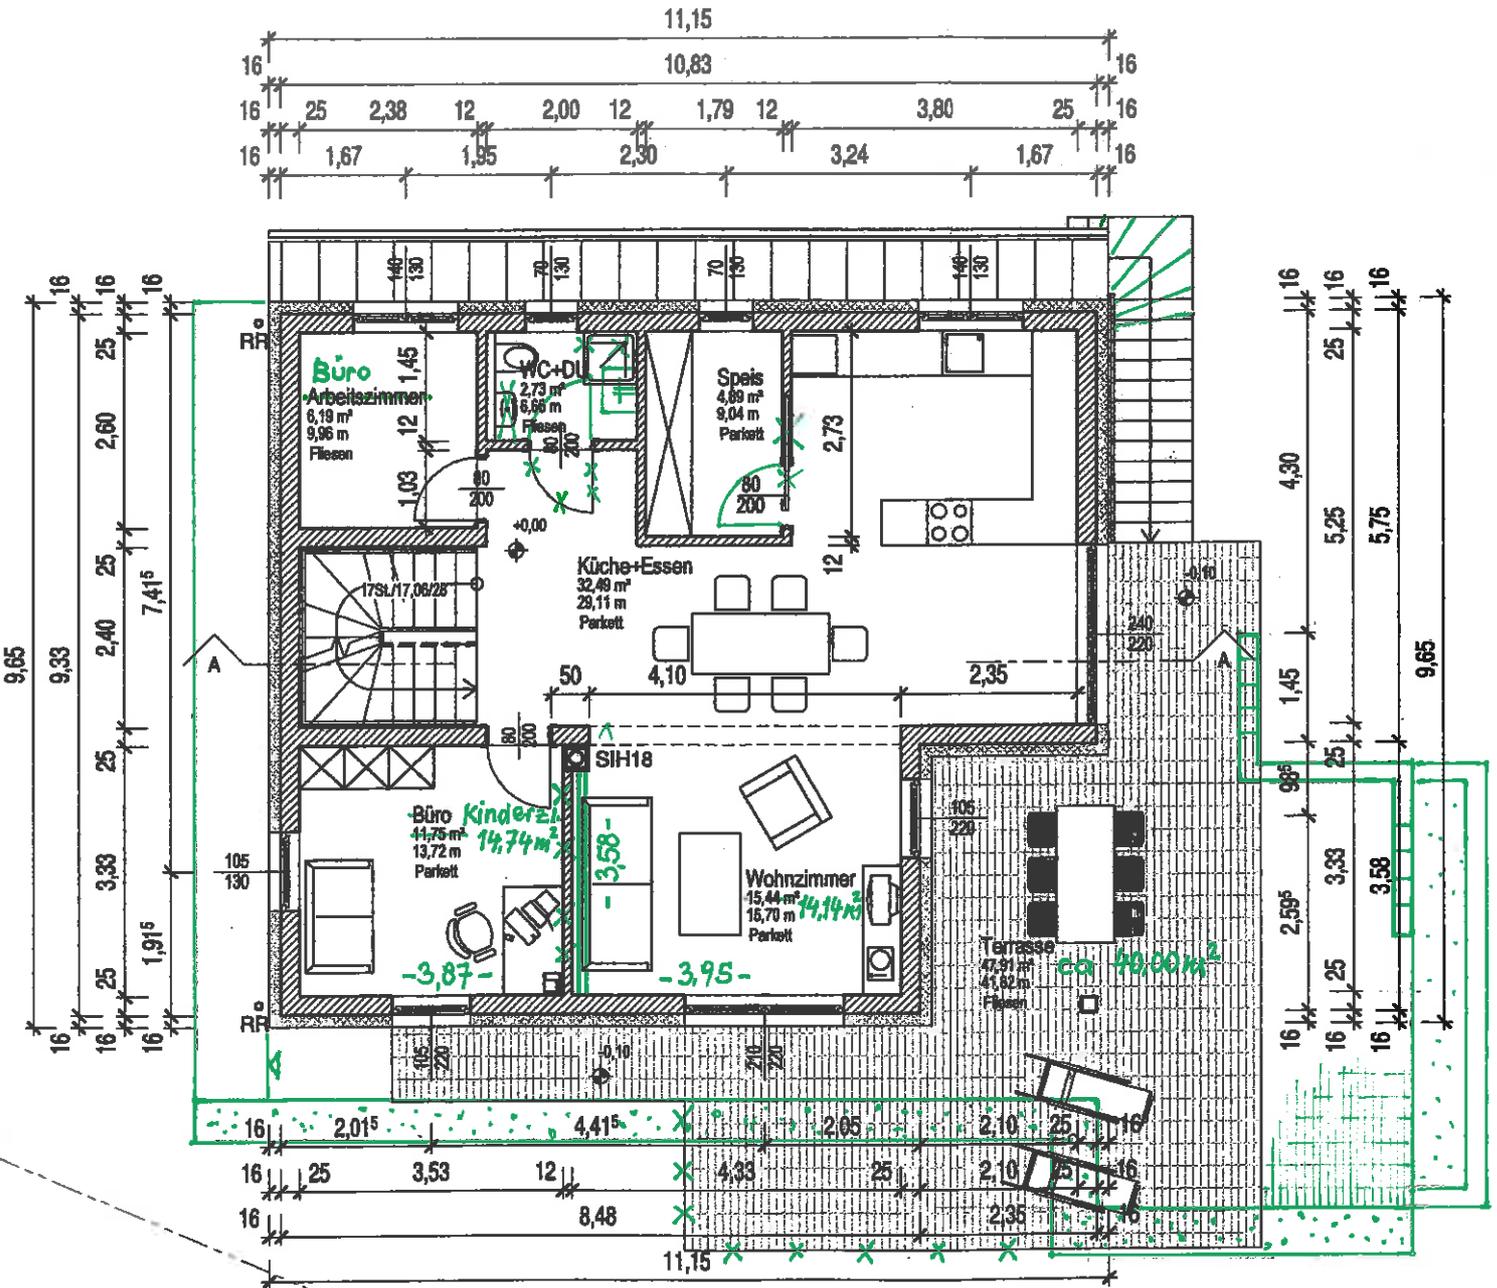
ERDGESCHOSS

Erdgeschoss: Im WC ist keine Dusche vorhanden. Die Terrasse ist anders als planlich dargestellt ausgeführt (im Südosten größer und im Südwesten kleiner). Der Gehweg bzw. das Traufenpflaster entlang dem Haus verläuft auch im Nordwesten.

In der Speis ist eine Drehtür anstelle der Schiebetür vorhanden.

Die Trennwand zwischen Kinderzimmer und Wohnzimmer ist um 30 cm in Richtung Wohnzimmer versetzt – dadurch ist das Kinderzimmer etwas größer.
 Obergeschoss: Im Badezimmer ist die Dusche breiter - zu Lasten des WC's - errichtet.

EINTRAGUNGEN DES SACHVERSTÄNDIGEN

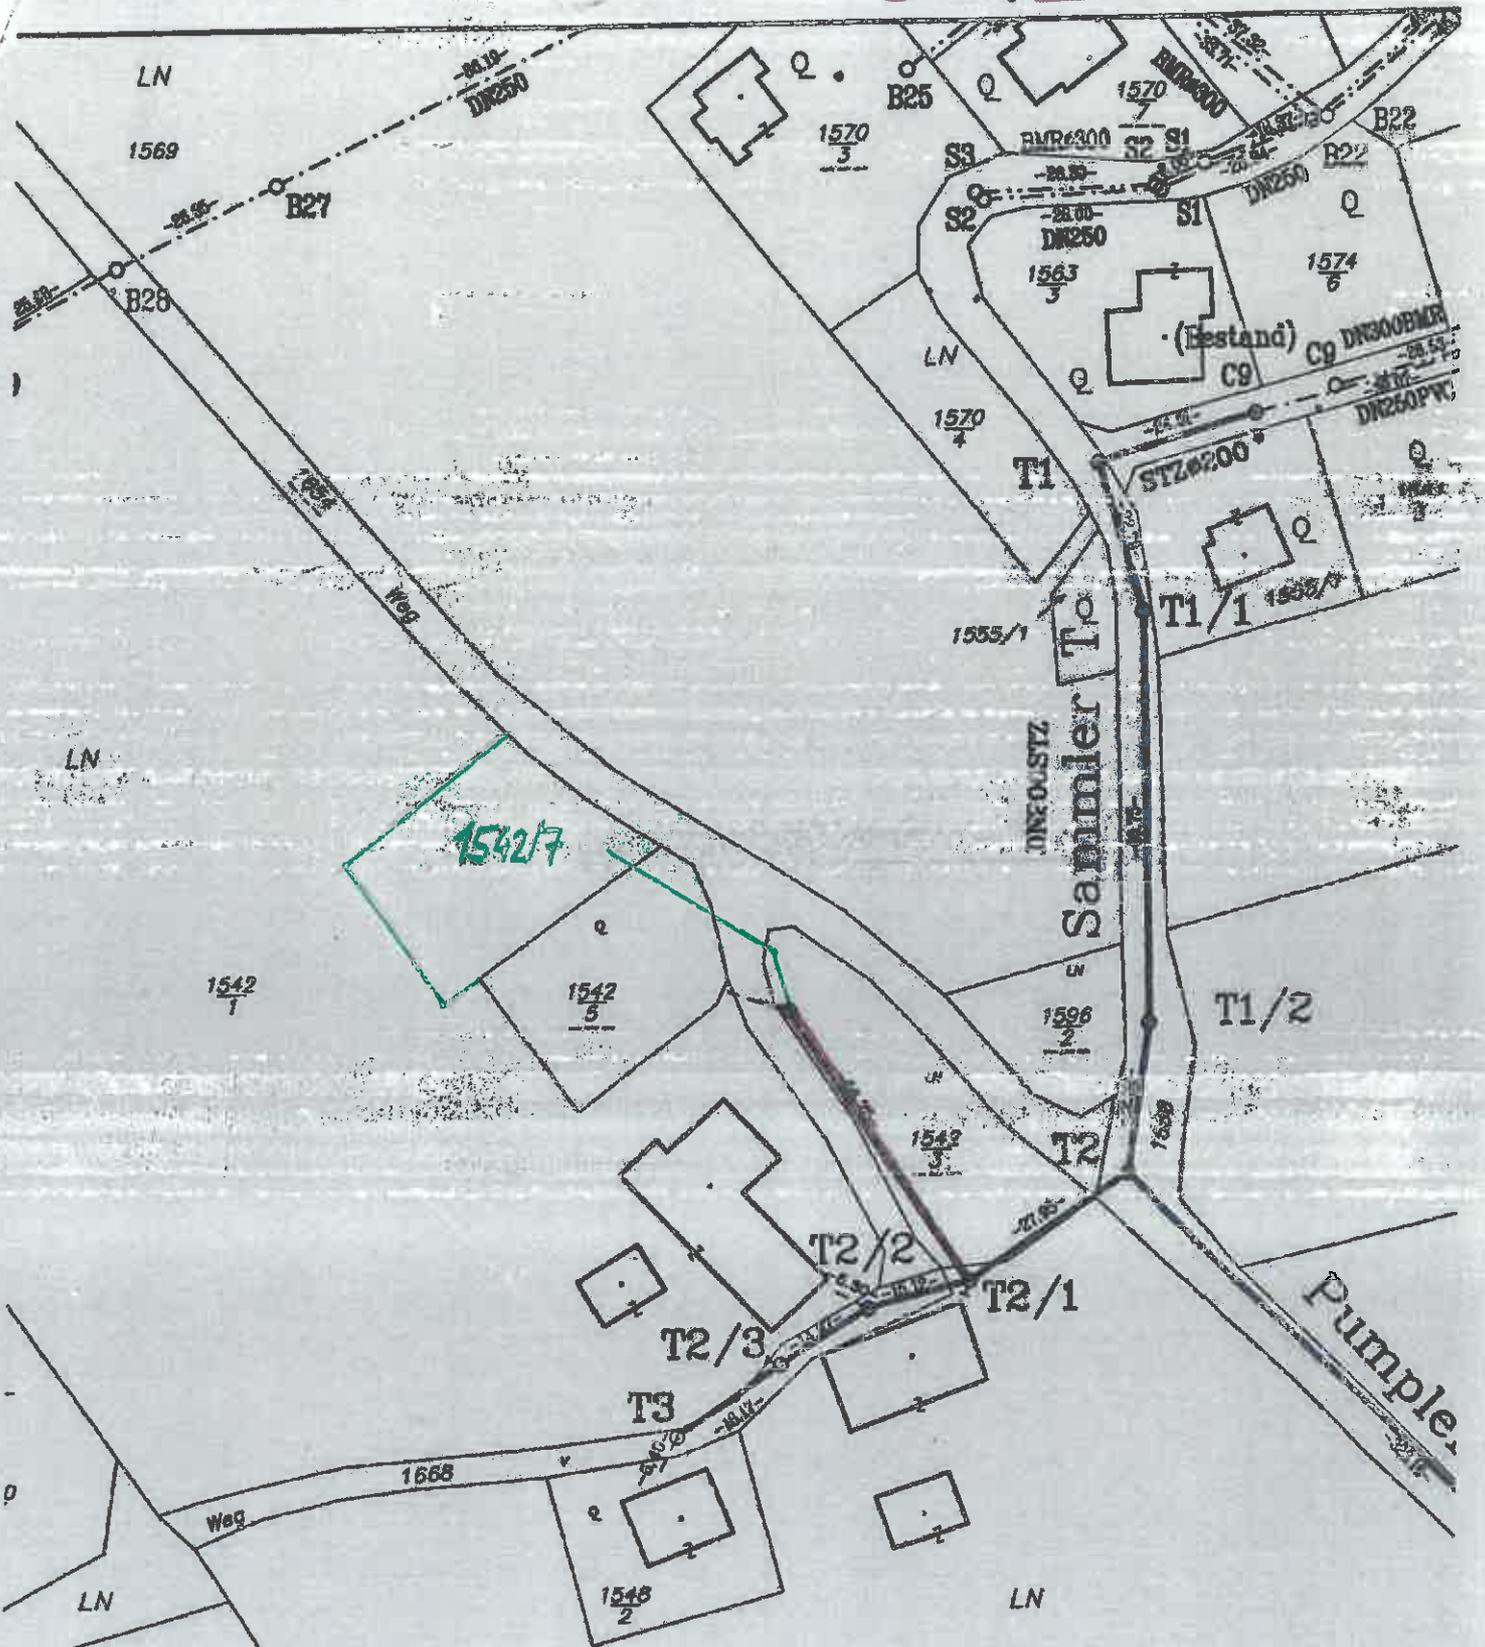
Skizze
 Spezial für
 Pader Weg
 Gg. v. Pader
 LN

Laut Planskizze des Vertrages (Anhang B2) verlaufen mitten über die bewertungsgegenständliche Liegenschaft von Südwesten nach Nordosten zwei Kanalstränge (Dachflächenwasserkanal ca. 15 m Länge und Kellerentwässerung ca. 20 m Länge) des Nachbarhauses Staudach 24. Laut Auskunft von Frau und Herrn Geyer befinden sich unter dem Haus keine Entwässerungsleitungen.

Auf der bewertungsgegenständlichen Liegenschaft verläuft parallel zur südwestlichen Grundgrenze eine Abwasserkanalleitung mit einer Länge von ca. 50 m (siehe Anhang B3). Die Dienstbarkeit ist wertbeeinflussend.

EINTRAGUNGEN DES SV
