Oberwart, 26.02.2026/ub  
Unser Zeichen: 250002337

## SACHVERSTÄNDIGENGUTACHTEN

betreffend den Verkehrswert der Liegenschaft mit der EZ 253, Gst. Nr. 751/3, mit den darauf befindlichen Gebäuden, KG 34067 Rotenturm an der Pinka, BG Oberwart, in **7501 Rotenturm an der Pinka, Steinamangererstraße 1**

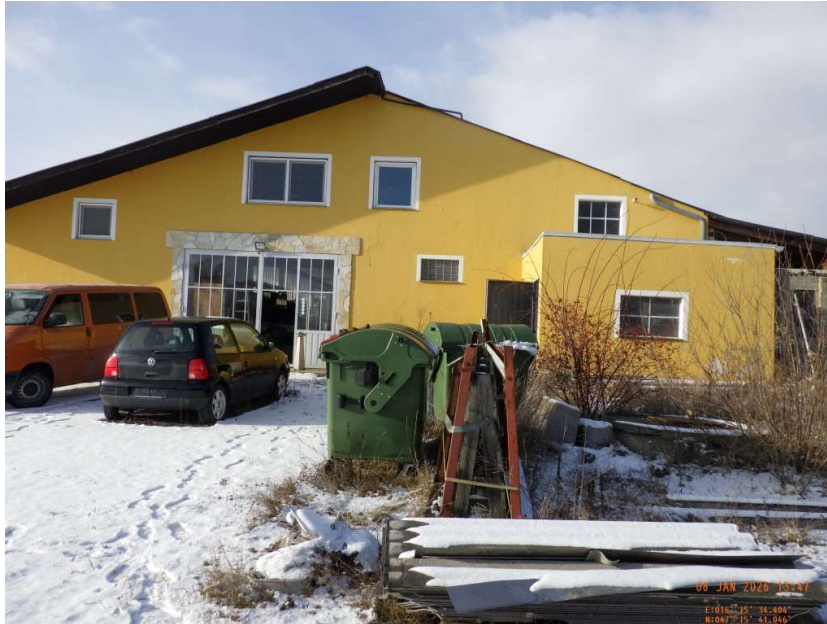
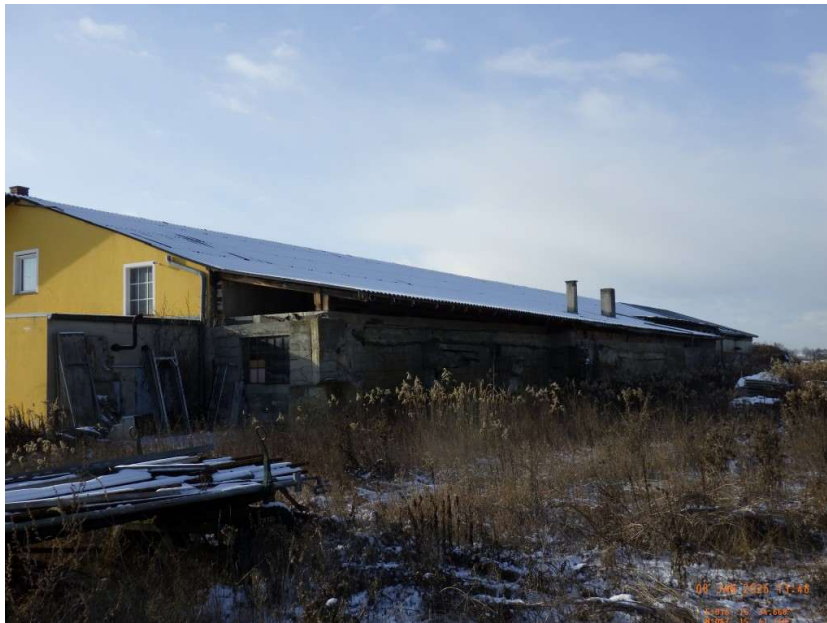
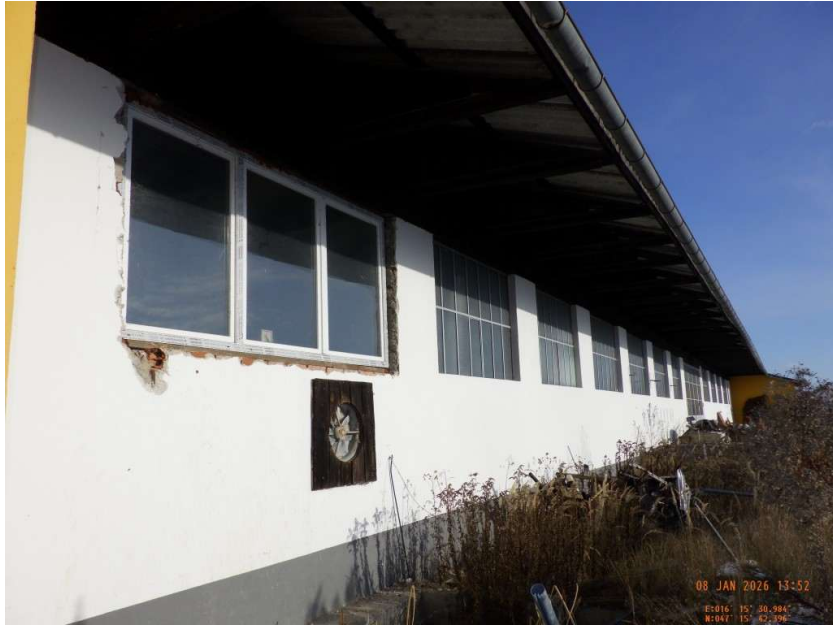
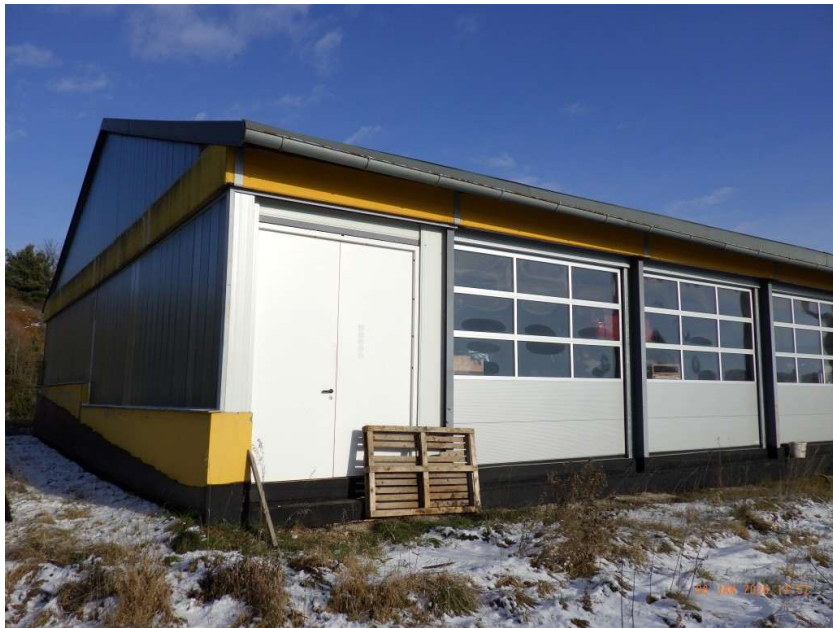
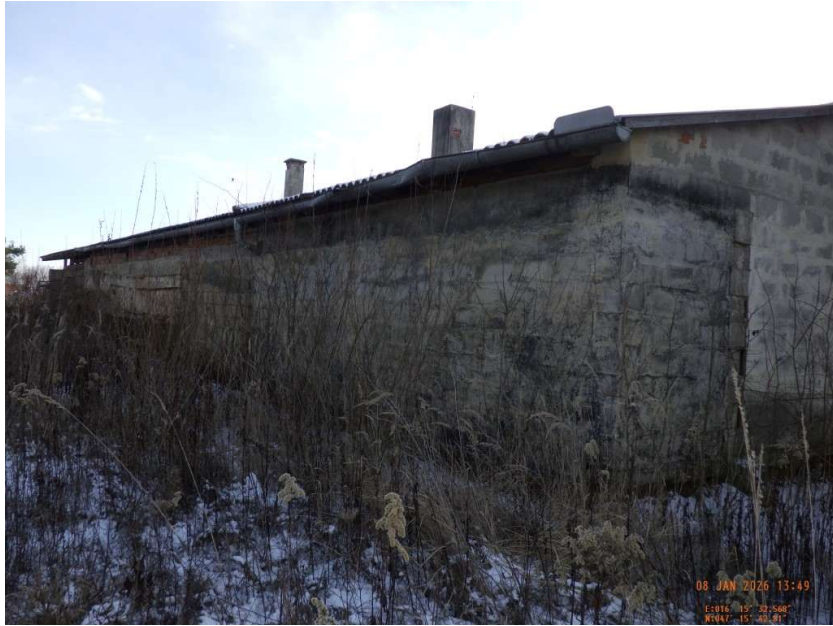
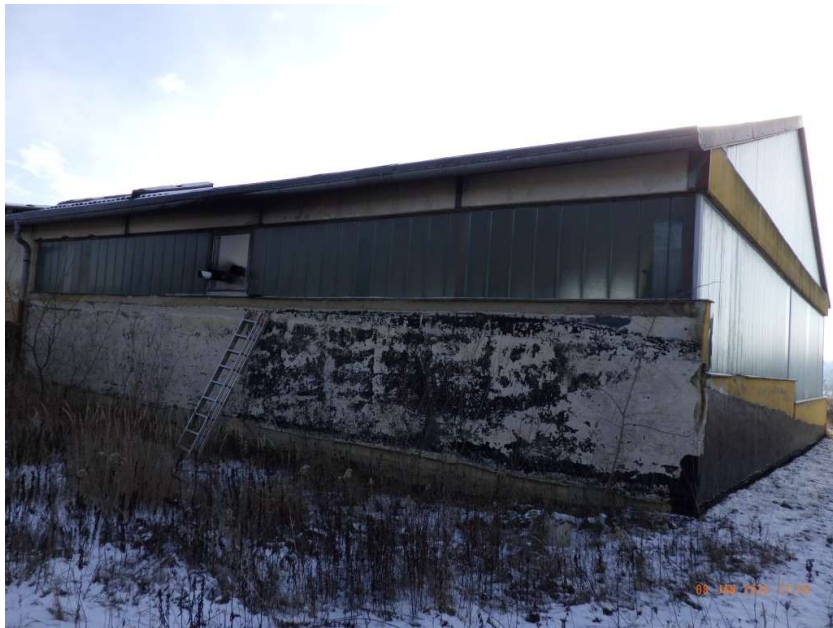
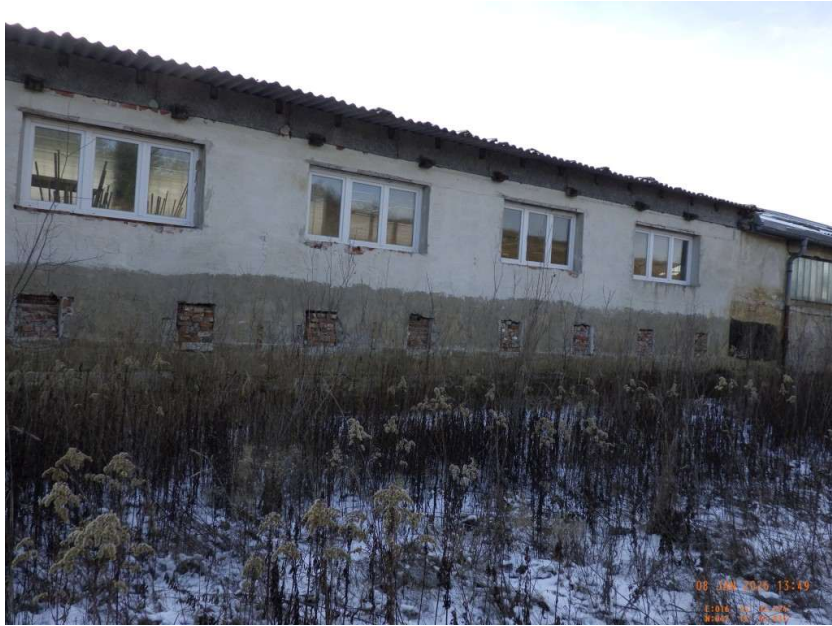
### umlaufende Außenaufnahmen der Hallen mit Anbauten

Bau- und Erhaltungszustand: Dieses Gebäude ist in mehreren Etappen erbaut worden und ist in Teilbereich als sehr unfertig zu bezeichnen. Es zeigt hohe Zeit- und Abnutzungsschäden sowie einen hohen Instandhaltungsrückstau und ist anscheinend für eine KFZ-Werkstätte heutigen Standards nicht geeignet.

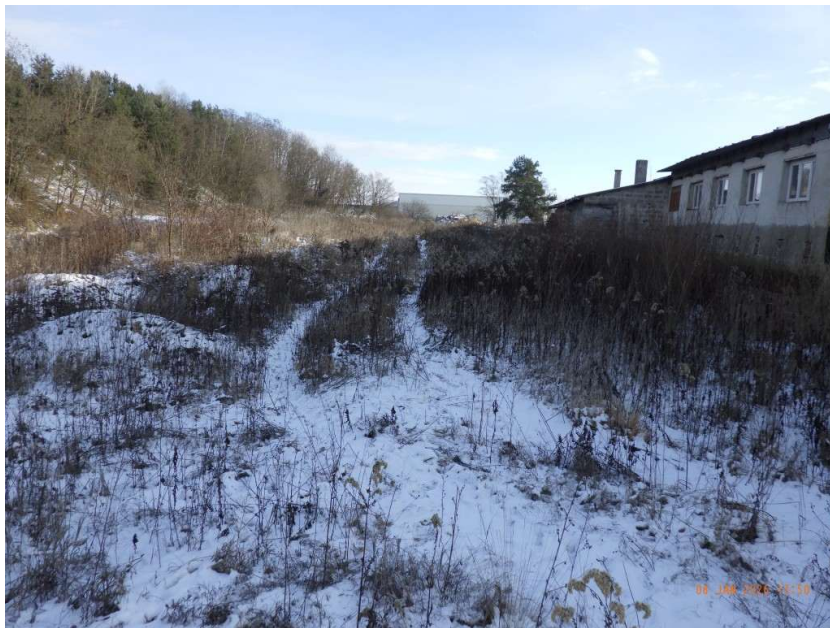
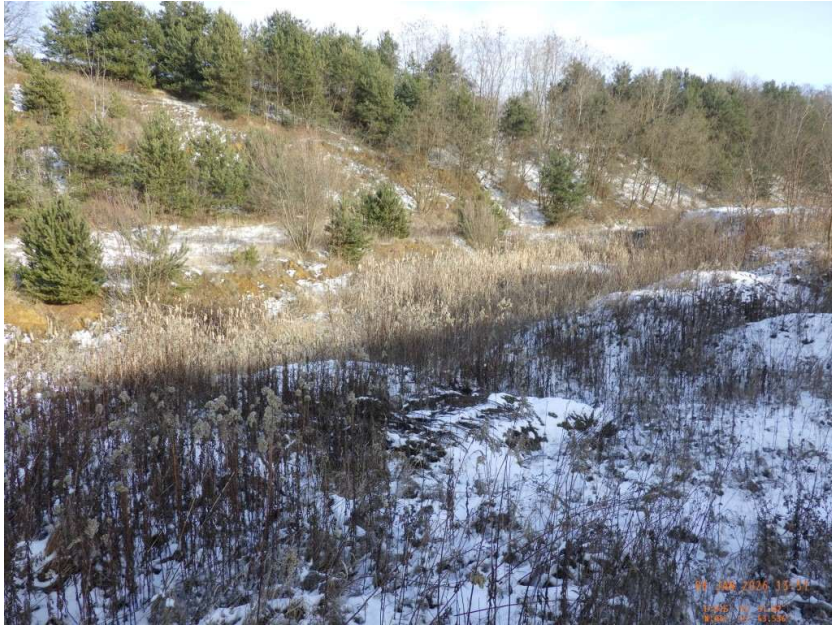
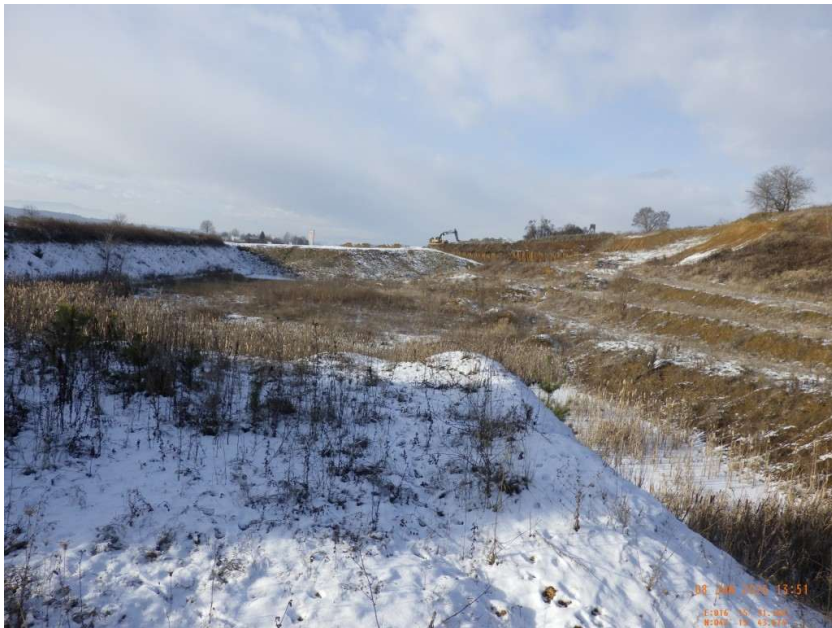
**aufgelassene, anschließende Lehmgrube im Anschluss  
an das Grundstück der verpflichteten Partei**
