SCHNELLINGER IMMOBILIENTREUHÄNDER GMBH

Salzburg, 2023-12-18
GA 2168-2023

Generalsanierungsbedürftige Maisonette-Dachgeschosswohnung samt 2 Kellerräumen in
5084 Großmain, Untersbergstraße 194;

GUTACHTEN

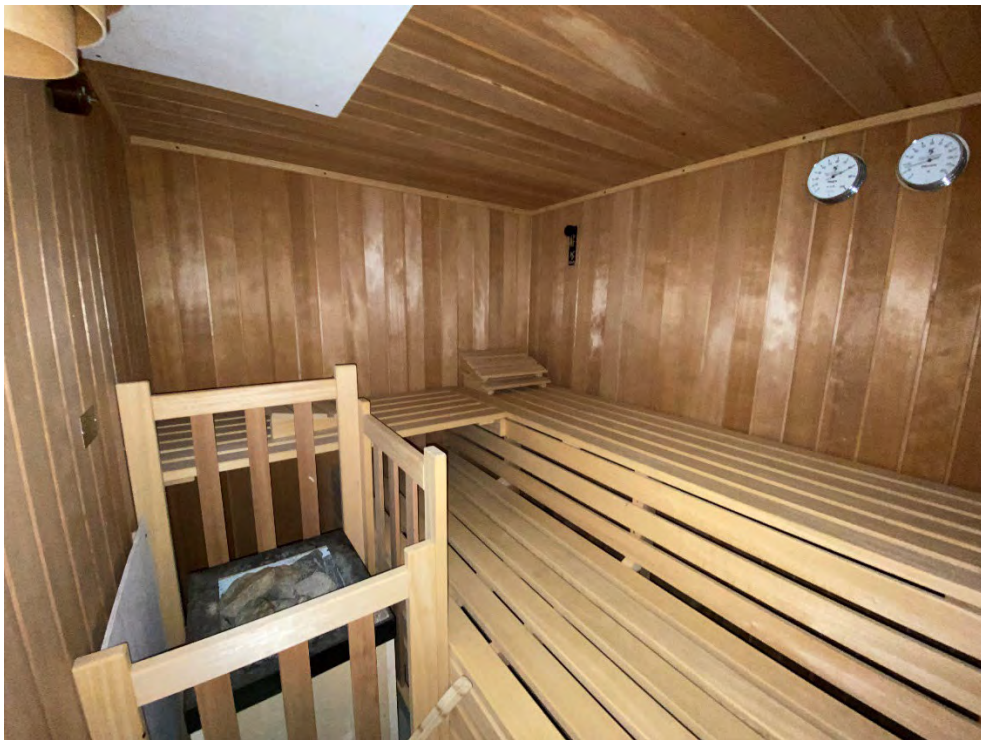
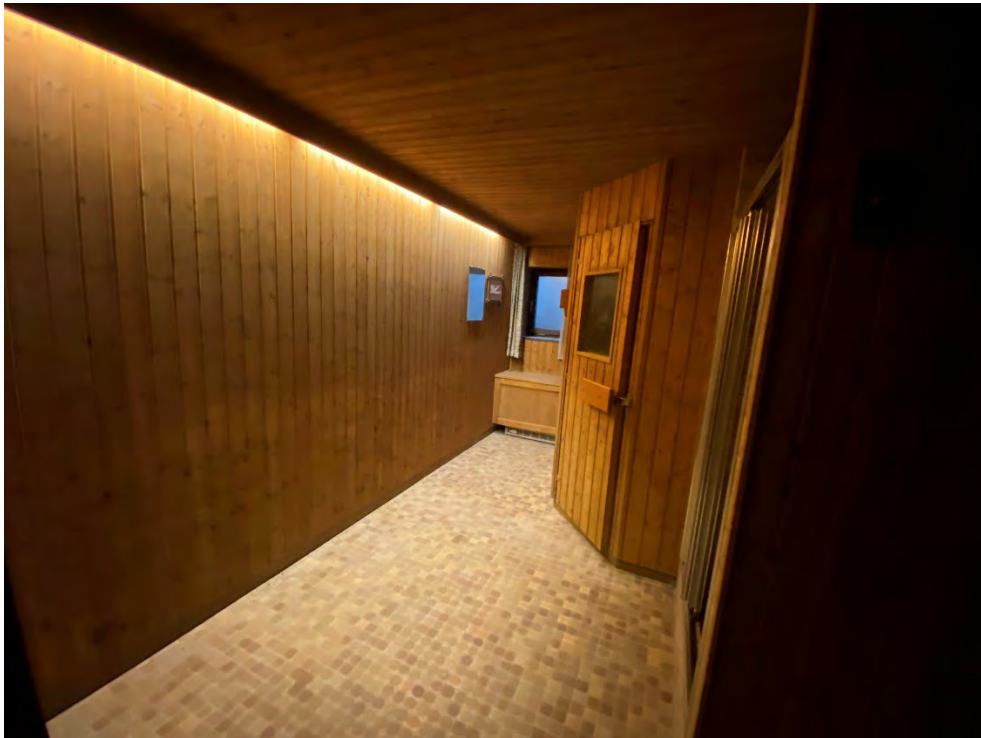
Kellergeschoss Sauna F1

Zubehör war kein wertiges vorhanden. Die im Kellergeschoss eingebaute Sauna und der Saunaofen (letzterer konnte mangels fehlender Stromzufuhr auf Funktionstüchtigkeit nicht überprüft werden) sind insgesamt ob des vermuteten Einbaujahres und des Zustandes als wertneutral zu qualifizieren.

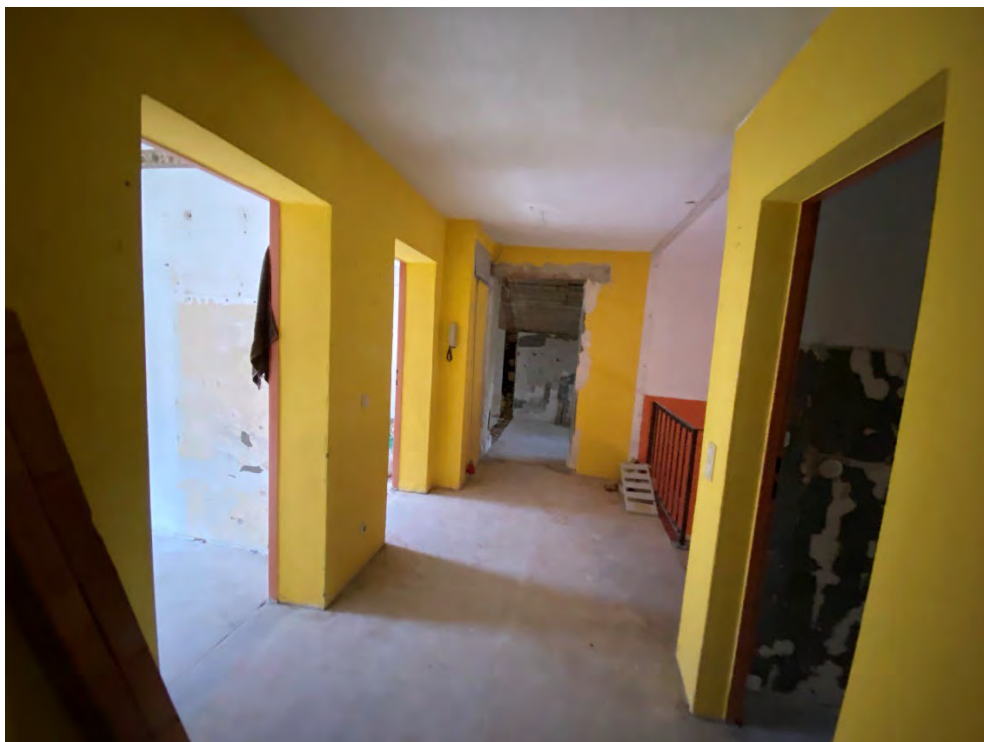
Dachgeschoss Flur

insbesondere vom Zugangsbereich nach links weg Richtung Vorraum **massive Feuchtigkeitseintritte** über die Decke, welche zum Zeitpunkt der Befundaufnahme jedoch abgetrocknet erscheinen. Auch hier wurde eine Zwischenwand geöffnet. Weiterhin ist hier der Ausgang zum vorgelegerten

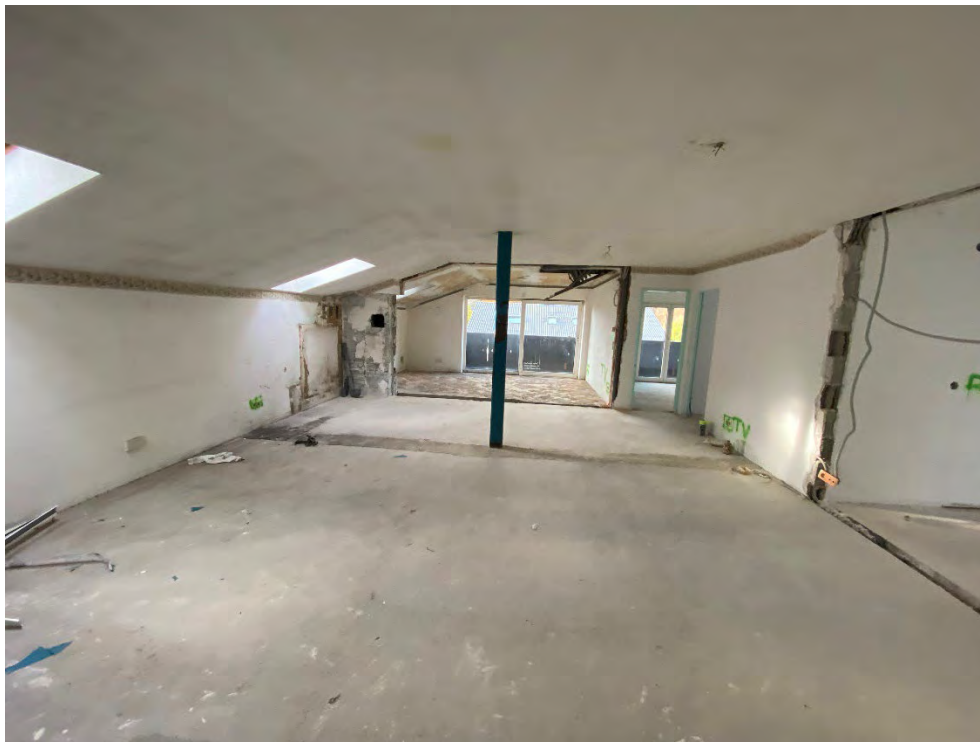
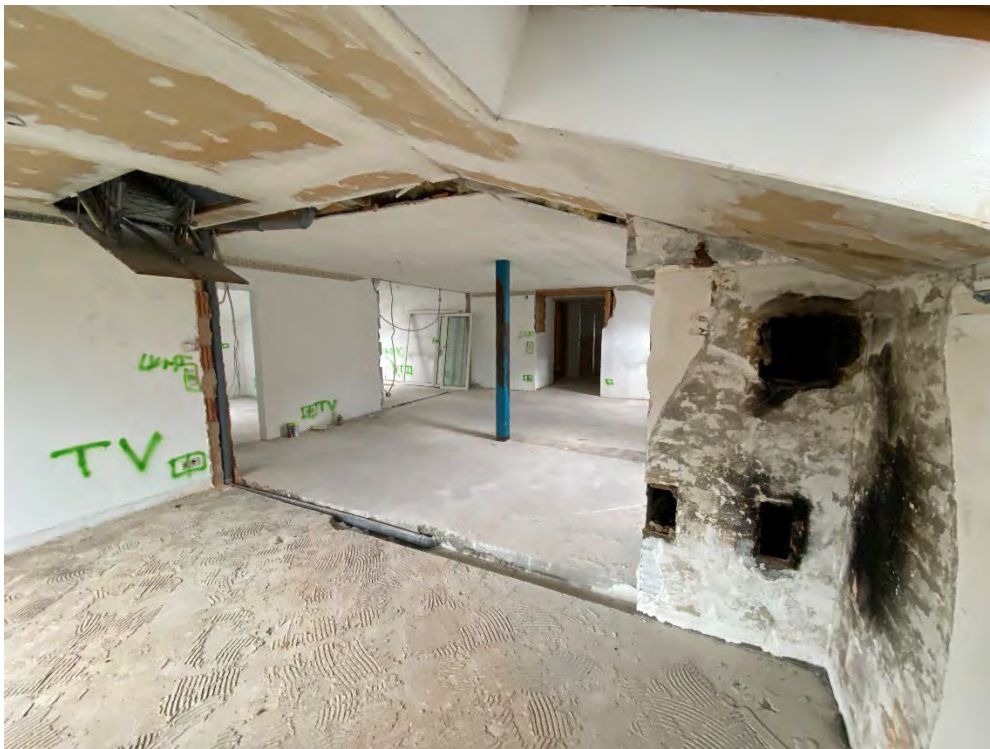
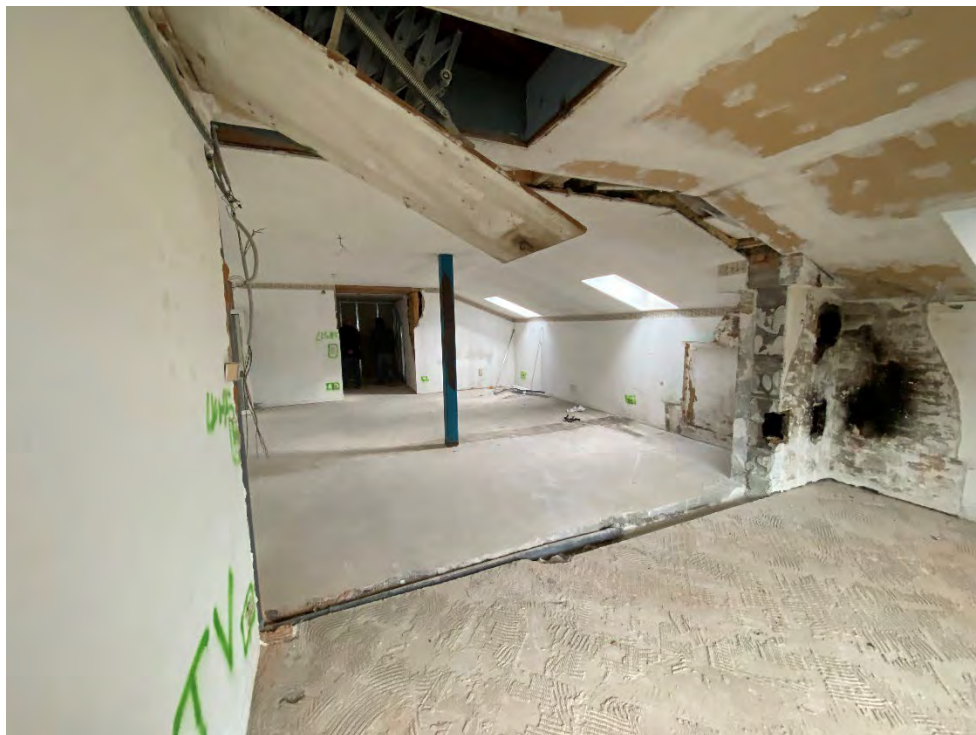
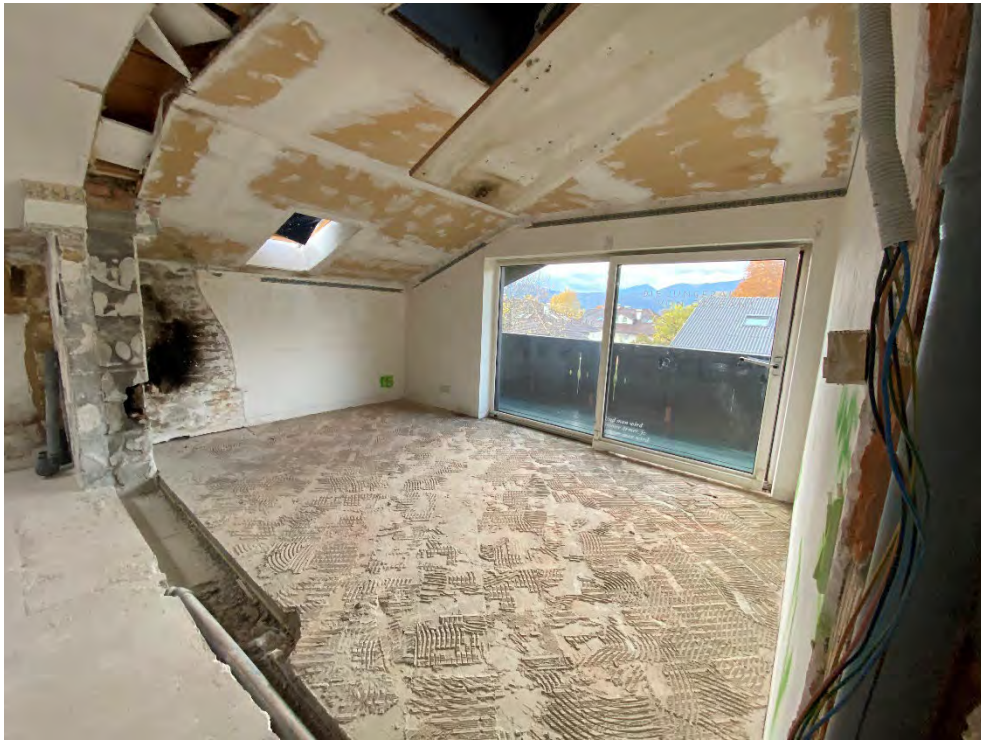
Dachgeschoss Wohnraum F1

Estrichboden; mittig tragende Konstruktion; darüber hinaus sind hier zwei Velux Dachflächenfenster Holzkonstruktionen, **teilweise massiv durchfeuchtet**, Richtung Süden ausgebildet. Darüber hinaus sind hier Anschlüsse, vermutlich von früher aufgestellten Nachtspeicheröfen, vorhanden. Nach rechts weg wurde eine Zwischenwand entfernt und wurde somit der Wohnbereich in L-förmiger Konfiguration erweitert. Auch hier ist ein Dachflächenfenster Holzkonstruktion Velux **massiv durchfeuchtet**. Weiters **Feuchtigkeitseintritte** auch im Bereich der Leitungen feststellbar;

Wiederum zurück links von dem wintergartenartigen Anbau ist ein **weiterer Wohnraum** vorhanden, Estrichboden; die Wände und Decken sind verputzt, teilweise einfach gefärbelt; ein doppelflügeliger Ausgang, Kunststoffkonstruktion, thermoverglast, ist wiederum zum westseitigen Balkon ausgeführt. Im Bereich der nordseitigen Wandchse sind **Schimmelschäden** feststellbar.
