GZ: 6 E 12/23x

BEFUND UND GUTACHTEN

zur Ermittlung des Verkehrswertes der im gemeinschaftlichen Eigentum stehenden **Liegenschaft**
EZ 1371, je 1/2-Anteile, B-LNr 3 und B-LNr 4, KG 73419 Spittal an der Drau,
Liesersiedlung 40, 9800 Spittal/Drau, BG Spittal an der Drau.

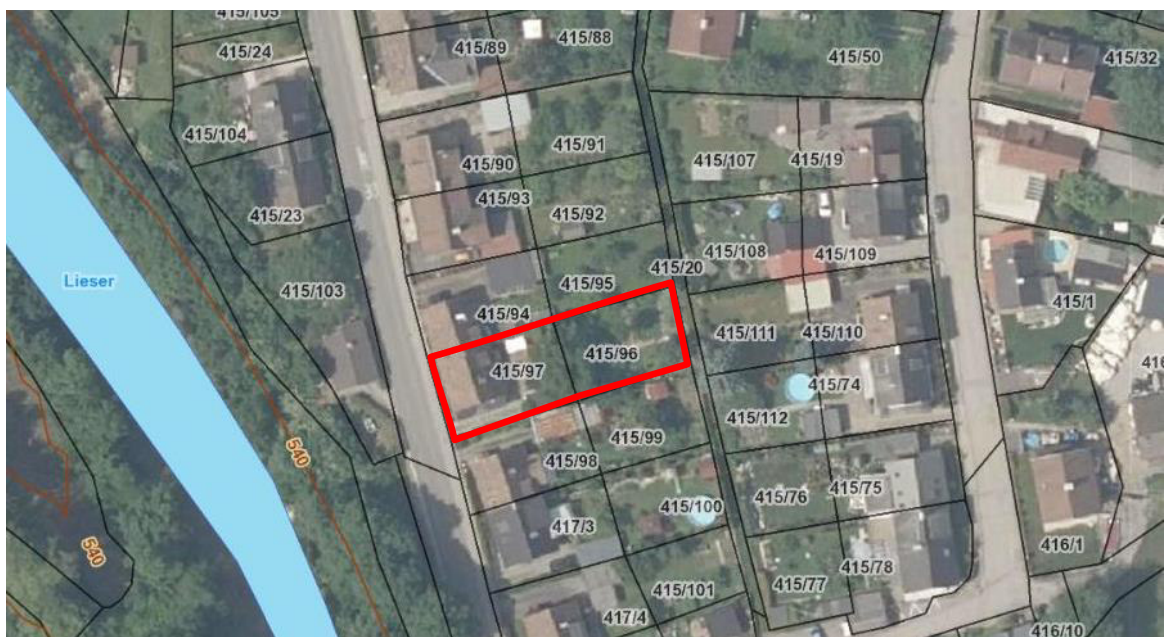
Abbildung 3: LUFTBILD

- Bebauung:** Das Grundstück 415/97 ist mit einem voll unterkellerten **Wohngebäude (Doppelhaushälfte)** und einem **Garagengebäude** bebaut, das im Osten angrenzende Grundstück 415/96 ist unbebaut und wird als Garten genutzt.
- Beschaffenheit:** Können als ebene Grundstücke angesehen werden, mit annähernd rechteckigem Grenzverlauf, werden von den aus dem Luftbild ersichtlichen Grundstücken und Straßen umgrenzt. Östlich des Grundstückes 415/96 verläuft ein Gehweg der öffentliches Gut darstellt (Grundstück 415/20 – Eigentümer Stadtgemeinde Spittal an der Drau). Die Liegenschaftszufahrt und der Zugang erfolgt westlich des Grundstückes 415/97 über das öffentliche und asphaltierte Wegenetz, Parkmöglichkeiten befinden sich direkt auf der Liegenschaft.

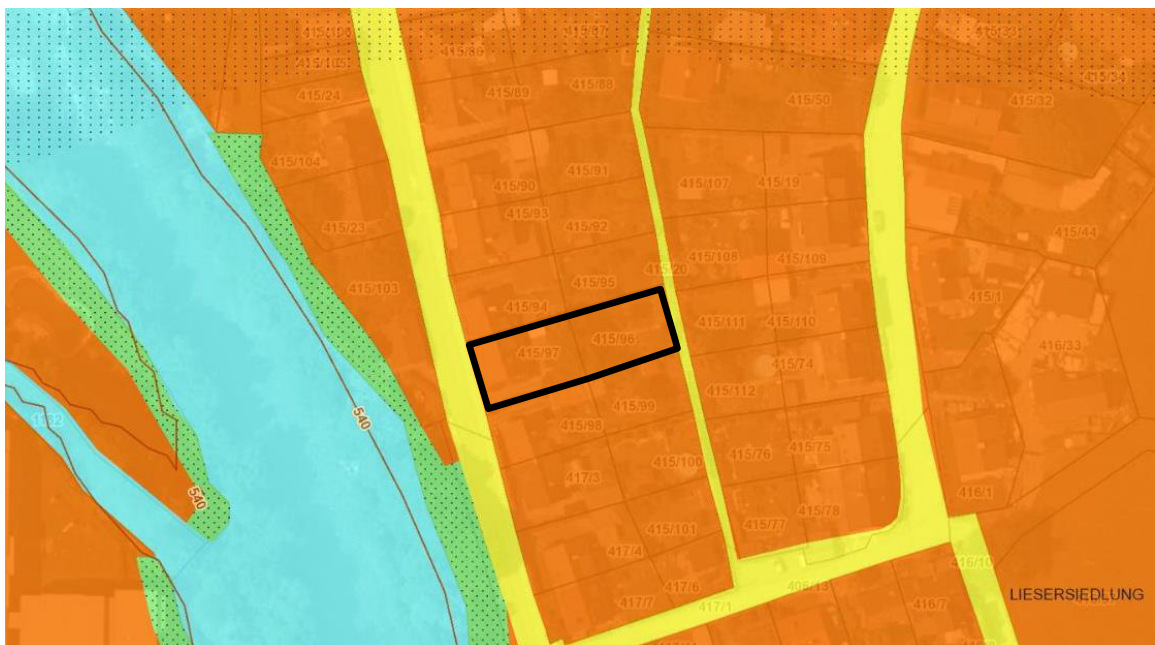
Abbildung 4: WIDMUNG

Nach dem rechtskräftigen Flächenwidmungsplan idGf der Stadtgemeinde Spittal an der Drau ist das bewertungsrelevante Grundstück als **Bauland - Wohngebiet, (Stadtgebiet)** mit einer **max. GFZ bis 0,8** bei **halboffener Bauweise**, ausgewiesen.
