BG Wels – AZ: 10 E 764/24z

Bewertungsgutachten

**Ermittlung des Verkehrswertes der Liegenschaft
Kriegerfriedhofstraße 6, 4614 Marchtrenk
(BG Wels, KG 51216 Marchtrenk, EZ 727, B-INr. 5 und 6)**

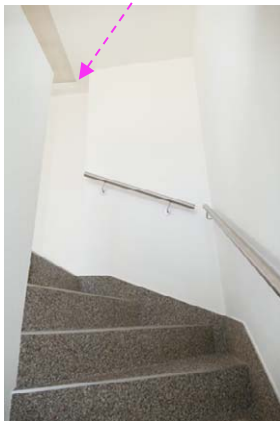
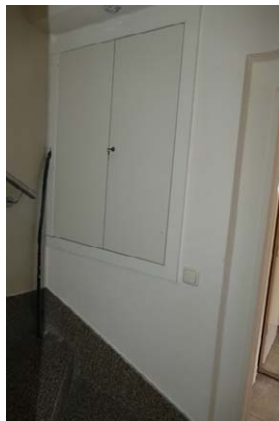
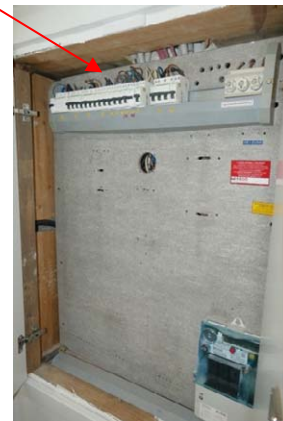
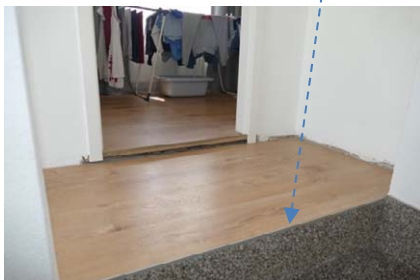
Aufgang DG

massive Treppe, beschichtet („Steinteppich“)

Durchgangshöhe: 1,69 m

Elektroverteiler

„halbhohe“ Austrittsstufe zum Vorraum DG hin

- **Im Bereich des Elektroverters sind ungeschützte Elektro-Kabeln vorhanden → ev. Stromschlaggefahr!**

- **Beim Elektroverteiler (Stiegenaufgang DG) sind „offene Elektrokabeln“ vorhanden → ev. Stromschlaggefahr!**
- **Im Schlafzimmer DG ist eine „offene Elektroleitung“ vorhanden → ev. Stromschlaggefahr**

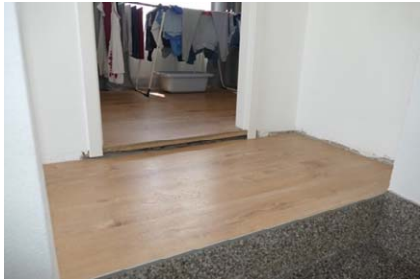
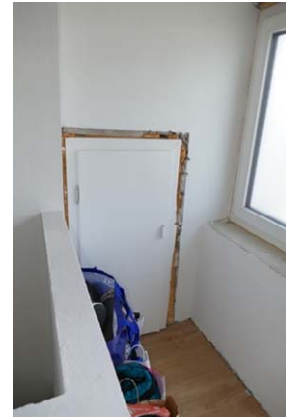
Vorraum

Laminatboden

Ausgang Dachterrasse (*nicht baubewilligt*), Zugang (*nicht ausgebauter*) Dachraum

- *Im Bereich des Laminatbodens sind noch „unfertige“ Mauerabschlüsse vorhanden.*
- *Die Leibung der Dachbodentür ist noch „unfertig“.*

- Bodenbeläge erneuert
- Im DG sind div. Renovierungsarbeiten (u.a. Terrassentür, Randabschlüsse des Laminatbodens im Flur, Tür in den Dachboden) noch nicht fertiggestellt

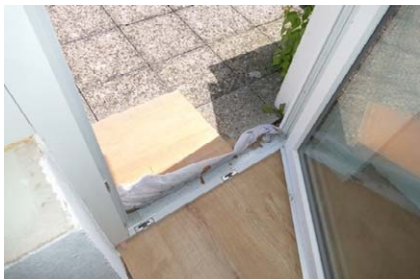
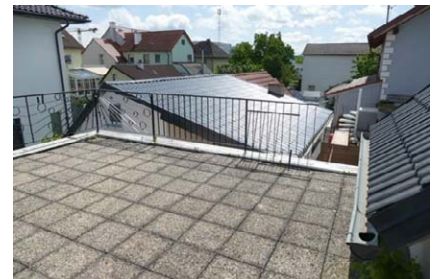
Waschbeton-Platten-Belag

Durchgangslichte Terrassentür: 80 / 186 cm

- *Die Dachterrasse ist nicht baubewilligt.*
- *unfertiger Terrassentür-Einbau*
- *Vor der Terrassentür fehlt ein Rigol.*
- *Die Höhe des Geländers ist zu prüfen → Mindesthöhe Geländer/Absturzsicherung 1,0 m lt. OÖ BauO!*

Teile des Terrassengeländers sind demontiert → Absturzgefahr!

- **Bei der Dachterrasse (nicht baubewilligt) besteht Absturzgefahr → tw. demontierte Terrassengeländer.**
- Die Höhe der Absturzsicherung im Bereich der Dachterrasse ist zu prüfen → mind. 1,0 m lt. OÖ BauO.

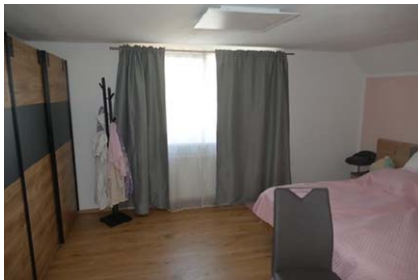
Dachzimmer

Laminatboden

offene Elektrokabel → ev. Stromschlaggefahr!

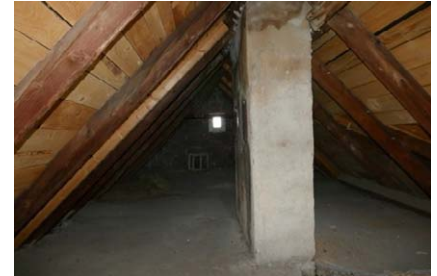
Spitzboden:

Falltreppe im Bereich des Vorraumes
Rauschalung, Estrichboden

Der Brandschutz ist durch einen Brandschutz-SV zu prüfen!

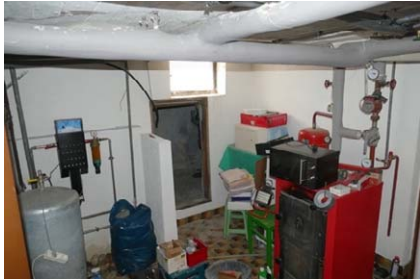
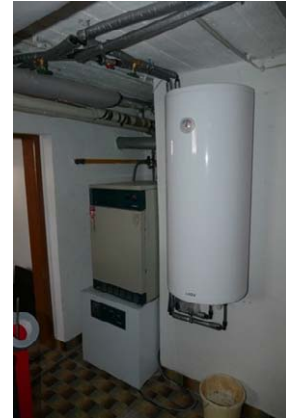
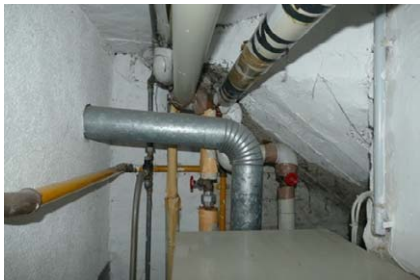
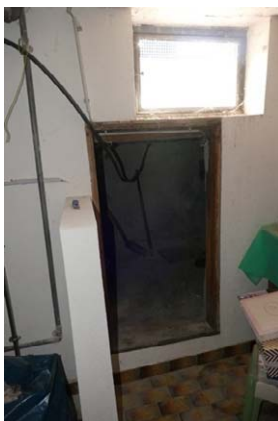
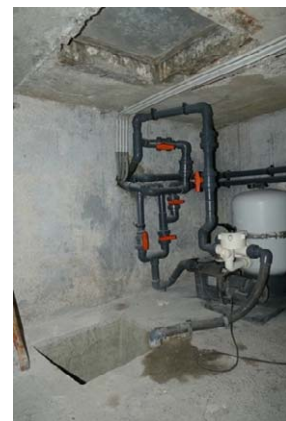
Technikraum mit „zusätzlichem bekriechbaren Raum“

tw. Fliesenboden, tw. Estrich

Festbrennstoff-Ofen, Gasheizung, Boiler, Kamin-Putz-Türl, Windkesselanlage für den

Brunnen, Pooltechnik

Raumhöhe: 2,16 m

Betreffend des „zusätzlichen bekriechbaren Raumes“ unter dem Vorplatz des Hauses finden sich keine Unterlagen im Bauakt. In diesem Raum ist die Pooltechnik untergebracht.

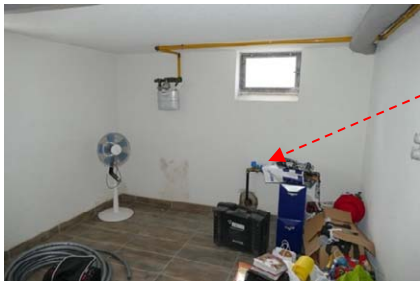
Kellerraum

Fliesenboden

Gaszähler, Wasseruhr

- Die Anschlussgebühren für die öffentliche Wasserleitung wurden, lt. Auskunft der Stadtgemeinde Marchtrenk, im Jahr 2022 bezahlt.
- Bis dato wurde die Trinkwasser-Installation nicht an die öffentliche Wasserleitung angeschlossen (Anschlusspflicht!).
- Das Trinkwasser wird vom eigenen Brunnen bezogen. Es wurde kein Trinkwasser-Attest vorgelegt.

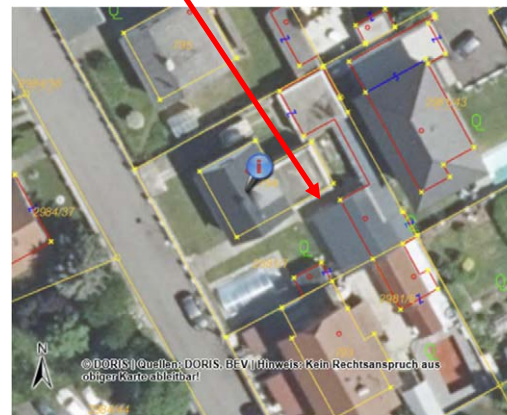
Im Jahr 2020 ist auf dem Luftbild (erstmalig) eine „Dachvergrößerung“ dokumentiert:

- Diesbezüglich finden sich keine Unterlagen im Bauakt!

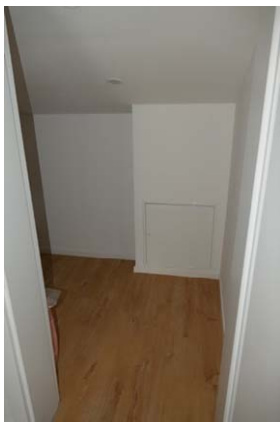
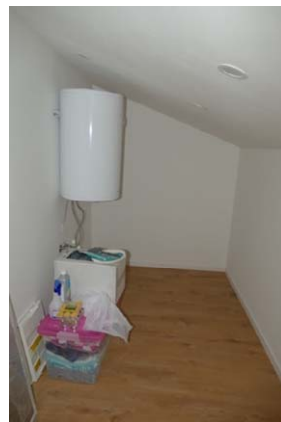
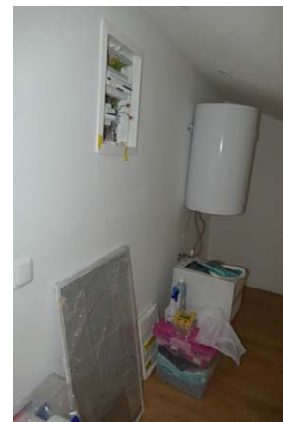
Nebenraum:

Laminatboden

Boiler, Elektroverteiler

Offene Elektrokabeln → ev. Stromschlaggefahr

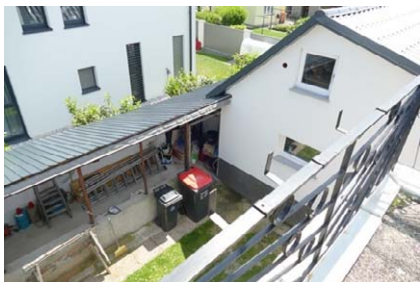
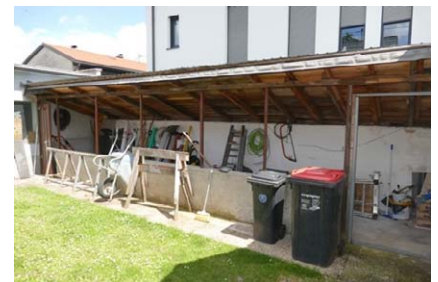
An der östlichen Grundstücksgrenze, zwischen Nebengebäude und Garage, ist ein überdachter Lagerplatz (9,94 m x 1,70 m) vorhanden.

Diesbezüglich finden sich keine Unterlagen im Bauakt.
