BEWERTUNGSGUTACHTEN

GESCHÄFTSZAHL: 3 E 291/25a, BG EISENKAPPEL
Betreibende Partei: Kärntner Sparkasse AG

**Liegenschaft: EZ 51, KG 76213 Leppen, Bezirksgericht Eisenkappel
 B-LNR 3**
Liegenschaftsadresse: Leppen 45, 9135 Bad Eisenkappel
Bewertungsstichtag: 10.10.2025 (Tag der Befundaufnahme)

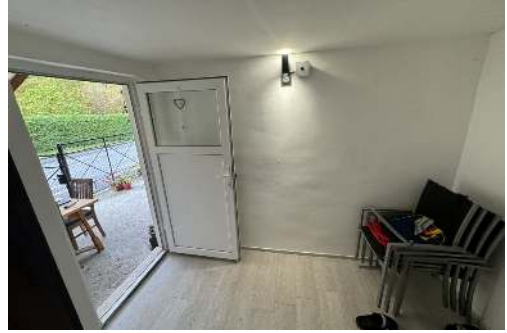
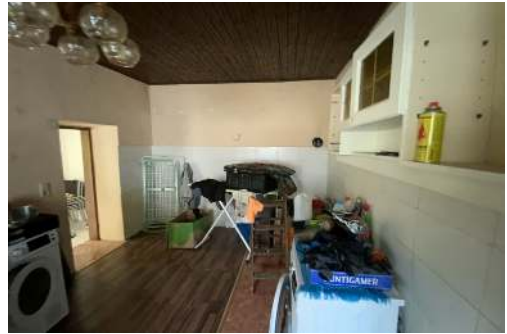
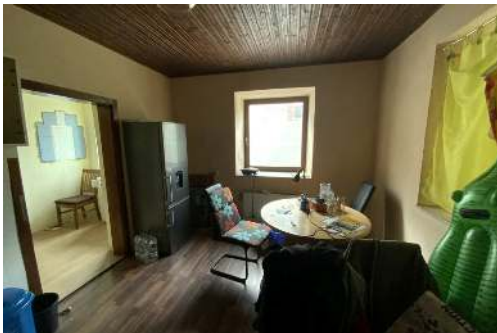
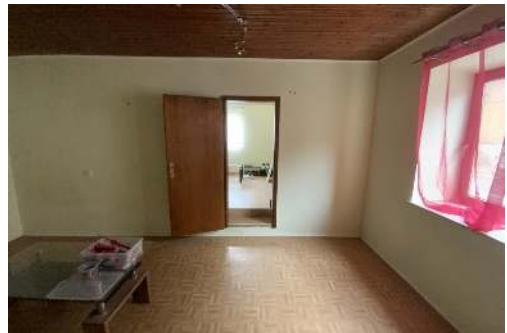
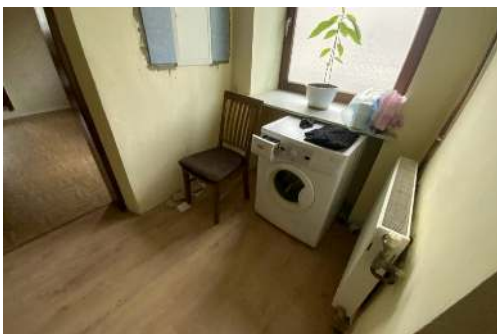
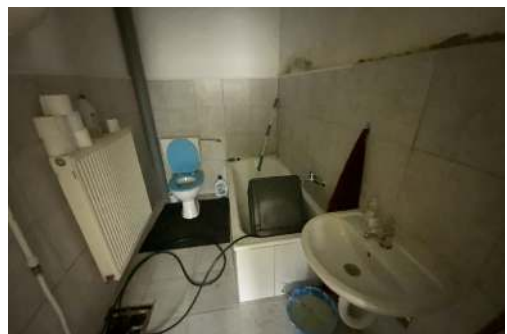
WOHNHAUS + ANBAU | ERDGESCHOSS

- Erdgeschoss: Es sind optische Feuchteschäden ersichtlich. Es konnten an einigen Bereichen der Wände z.T. Feuchtestellen festgestellt werden.
Der SV übernimmt keine Haftung.

→ **In der Bewertung wird angesetzt, dass es sich um einen behebbaren Schaden handelt. Sollte dies nicht oder nur unwirtschaftlich möglich sein, so ist eine Neubewertung vorzunehmen.**

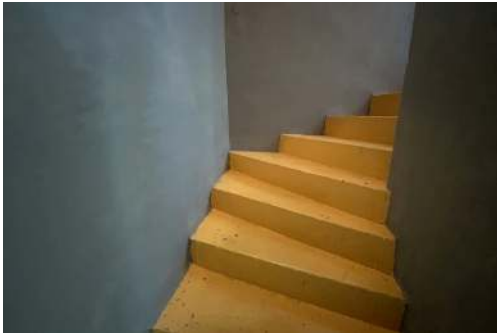
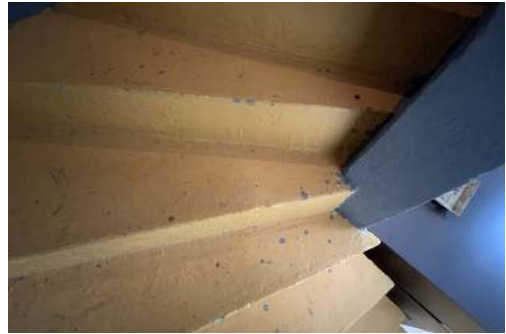
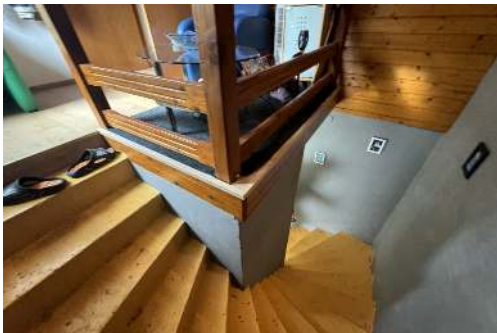
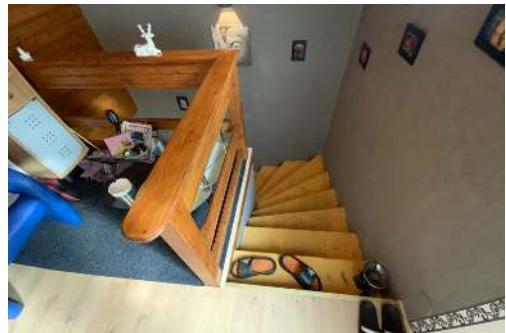
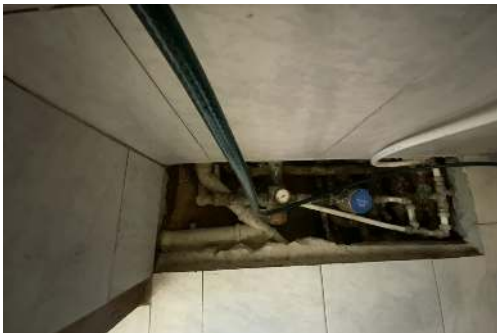
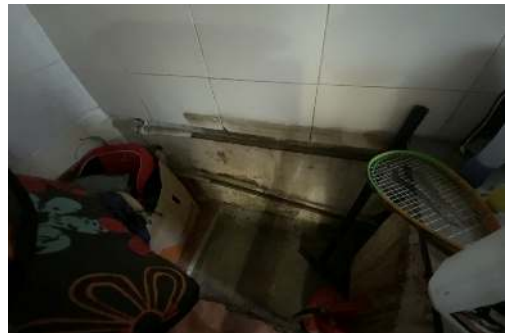
WOHNHAUS + ANBAU + NEBENGEBÄUDE | AUSSTATTUNG / HAUSTECHNIK

Weiterhin wird auf die Mauer im Norden und auf die „gelbe Gefahrenzone“ verwiesen. Des Weiteren fließt auch die derzeit nicht funktionierende Zentralheizung und Feuchtigkeit im Erdgeschoss des Wohnhauses in die Ableitung mit ein.
