GZ 9 E 6/24v
Wien, am 12.08.2024

SCHÄTZUNGSGUTACHTEN

Ermittlung des Verkehrswertes der Liegenschaft mit Betriebsobjekt
EZ 226 KG 01803 Inzersdorf in

1230 Wien, Stuppöckgasse 2 / Anton-Baumgartner-Straße 14

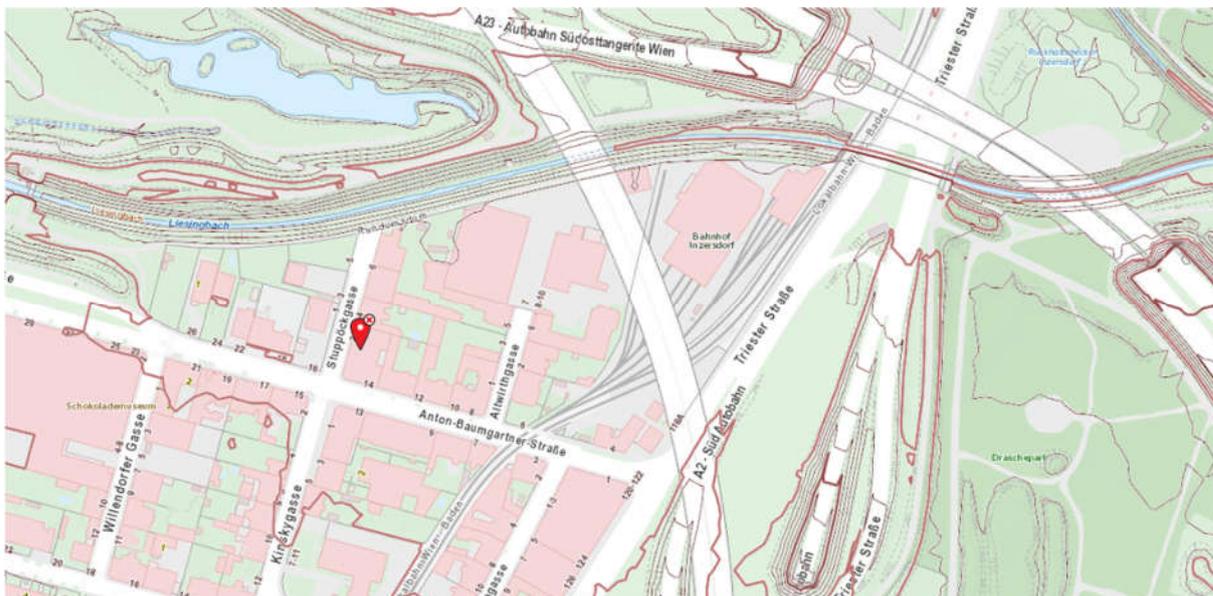
Höhenschichtplan:

Eben.

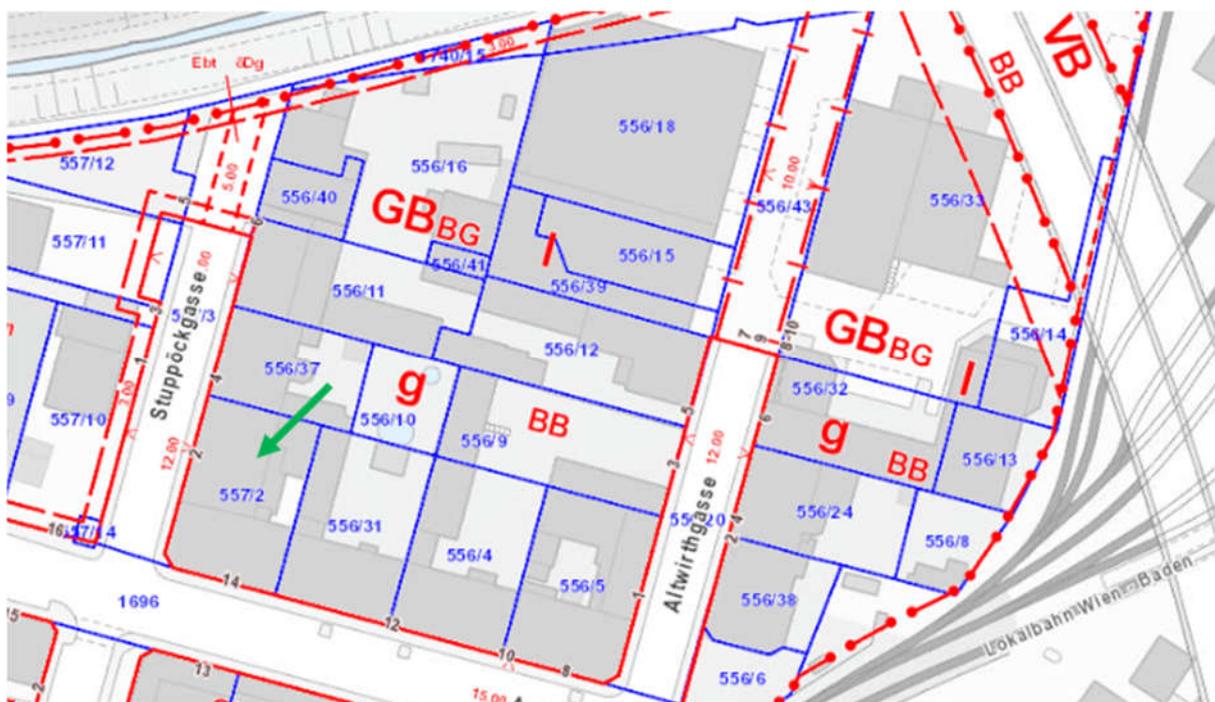
Im digitalen Flächenwidmungs- und Bebauungsplan ist die gültige Verordnung dargestellt (Plan Nr. 7219, Kundmachung 13.07.2000):

„Gemischtes Baugebiet - Betriebsgebiet“,

Bauklasse I, geschlossene Bauweise, besondere Bestimmungen:

Auf den mit „BB1“ bezeichneten Flächen ist die Unterbrechung der geschlossenen Bauweise zulässig.

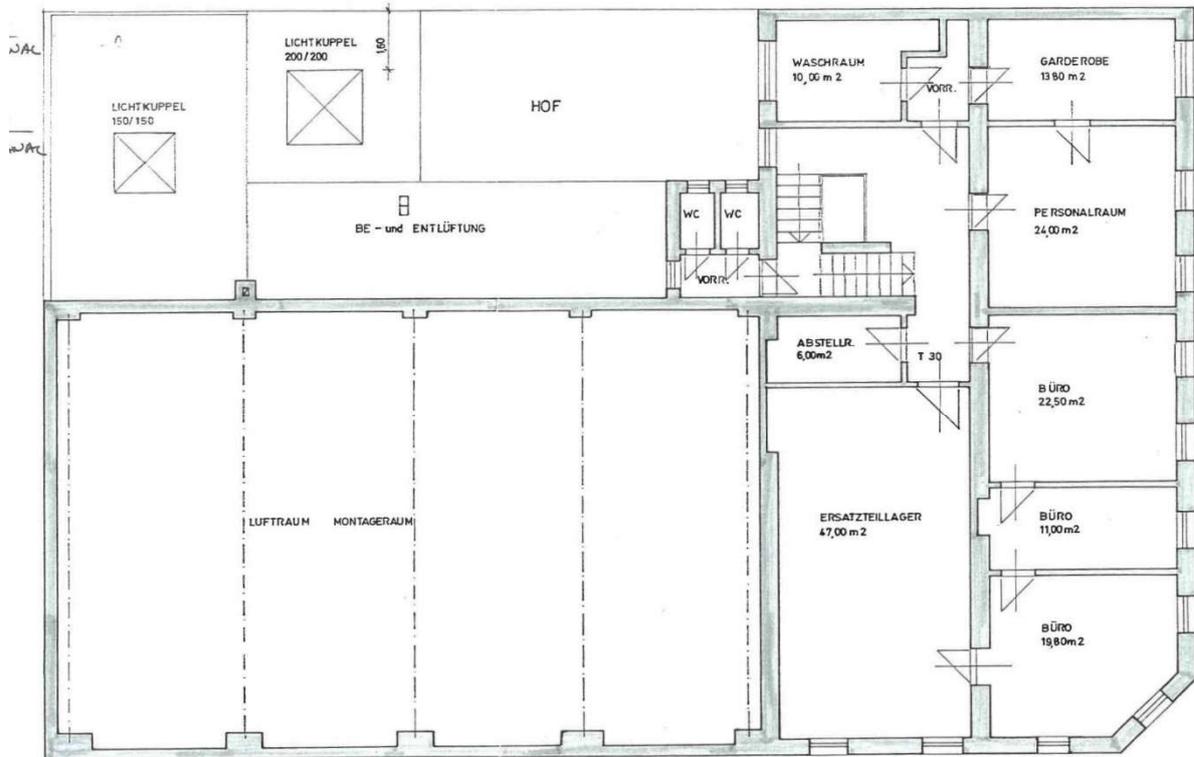
Grundrissplan Obergeschoß:

1. STOCK

Im 1. Stock befinden sich im Bürotrakt gegen die Anton-Baumgartner-Straße Büro-, Personal- und Sanitäräumlichkeiten sowie Lagerräume. Im Podest des Stiegenaufganges sind Sanitäranlagen angeordnet.

Die Büroräumlichkeiten, im Plan dargestellt mit 22,50 m², 11,00 m² und 19,80 m² sind ausschließlich durch einen Prekaristen benützt.

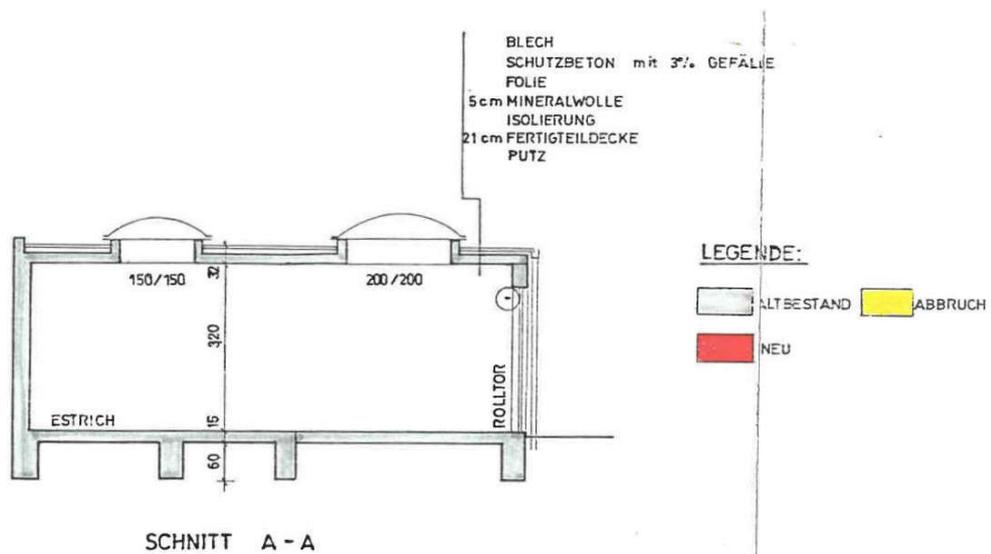
Schnitte:

Der Kundenraum ist vom Ersatzteillager räumlich getrennt (im Plan nicht dargestellt).

Der große Montageraum (ehemaliges Kino) verfügt über Zugänge zu Sanitäranlagen, zum allgemeinen Stiegenhaus, zum Ersatzteillager, zum Lager und zum Hof. Aus dem Hof ist der kleine Montageraum erreichbar, aus diesem wiederum der Zugang zum Heizraum.

Der Montageraum (Halle) hat eine abgehängte Decke gegen den Dachraum.

Die lichte Raumhöhe beträgt ca. 4,30 m.

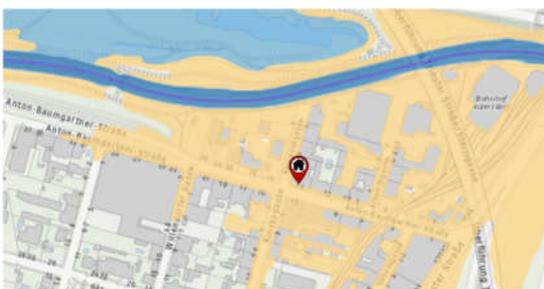
Ausschnitt Hochwasserrisikozone:

Die hohe Gefährdung des Hochwassers ist auf den Auswerteradius von 100 m angegeben. Bei Abfrage bezogen auf den 40 m Auslegeradius ist die Hochwassergefahr mit „niedrig“ eingestuft (Überflutung bei 300-jährigem Hochwasser möglich).
