# Gutachten

**GZ: 11 E 14/24v, BG Judenburg**

**Betreffend die Liegenschaft: Wohnung Top 5 und Abstellplatz Nr. 5  
EZ 136, GB 65011 Frauenburg  
8800 Unzmarkt-Frauenburg, Murried 15**

**Zweck der Schätzung: Feststellung des Verkehrswertes**

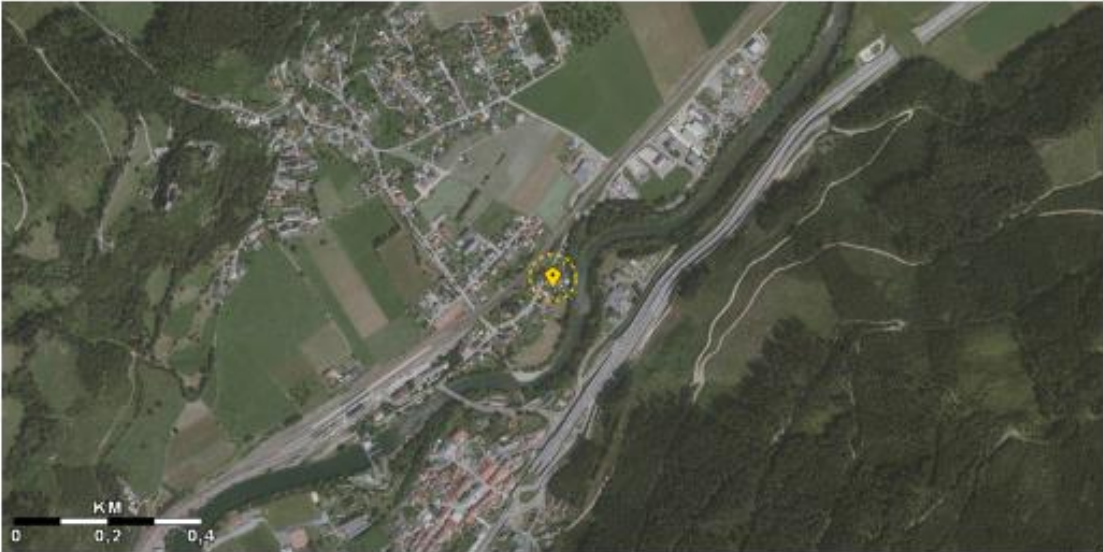
## HORA-Pass

Naturgefahr:		Gefährdung:
Hochwasser		hoch
Oberflächenabfluss		niedrig
Lawinen		keine Daten
Erdbeben		mittel
Rutschungen		mittel
Windspitzen		mittel
Blitzdichte		mittel
Hagel		hoch
Schneelast		niedrig

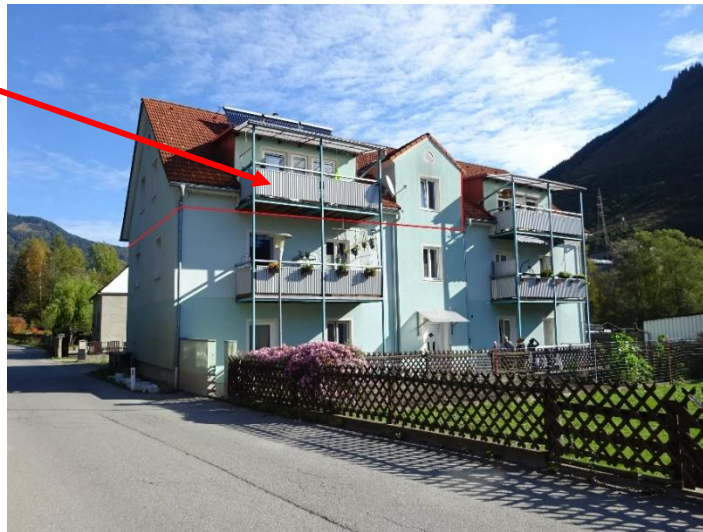
*Südwest-Ansicht*

Es handelt sich um ein teilunterkellertes Mehrparteienwohnhaus in Massivbauweise mit Erd-, Ober- und ausgebautem Dachgeschoß mit insgesamt 6 Wohnungen. Die Ursubstanz geht offensichtlich auf die Nachkriegsjahre zurück; der Umbau bzw. die Adaptierung in den Iststand erfolgte beginnend mit dem Jahr 1999.

Dem Objekt ist ein Satteldach (Firstrichtung Nord-Süd) mit Ziegeldeckung aufgesetzt, die Außenfassade ist als Wärmedämmfassade (Plattenstärke dünnwandig) ausgeführt. Das Stiegenhaus verfügt im EG über einen keramischen Belag, der Stiegenlauf ist als Holzstiegenlauf gestaltet. Der Eingang erfolgt südwestseitig, es ist keine Liftanlage vorhanden.

Das Mehrfamilienwohnhaus wurde augenscheinlich in eher minderwertiger Ausführungsqualität vor rund 20 - 25 Jahren in den Iststand adaptiert; gegenwärtig ist von einem mäßigen Erhaltungszustand auszugehen – schadhafter Sockel- bzw. Spalettenbereiche, teilweise Spechtlöcher in der Fassade, teilweise Korrodierungen am Vordach, teilweise Verwitterungen an den Balkonen (Überdachung bzw. aufgehende Bodenbeläge). Weiters weist das Mauerwerk im Kellerabgang großflächige Feuchteausblühungen auf.

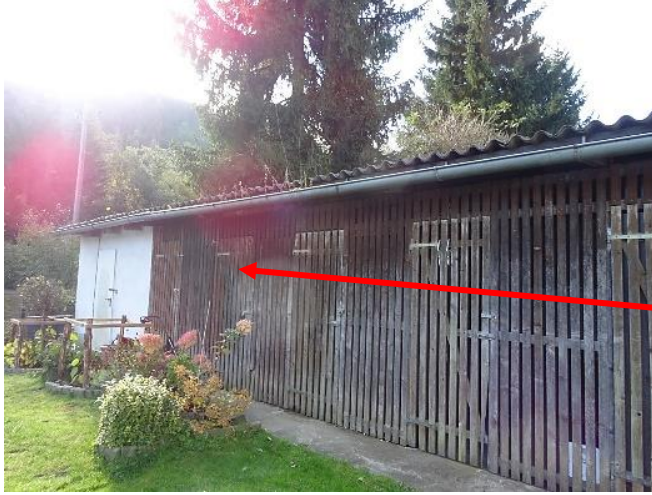
Der Wohnung zugeordnet ist eine außen liegende Holzlage – Bauwerk als Holzkonstruktion mit Pultdach und Wellplatteneindeckung.

Nutzfläche: lt. Plan ca. 5,0 m<sup>2</sup>

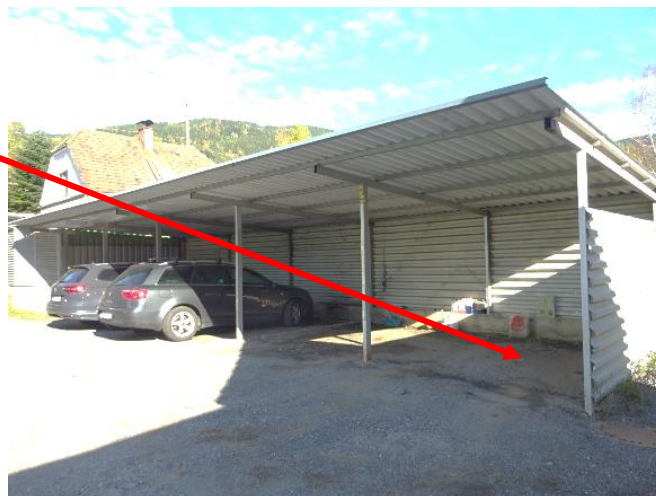
Der Wohnung zugeordnet ist ein Carportplatz mit geschotterter Stellfläche (Abmessungen von ca. 5,30 m x 2,70 m). Beim Carport handelt es sich um eine aufgeständerte Metallkonstruktion mit Pultdach und Trapezblechdeckung, befindlich an der nordseitigen Grundstücksgrenze.

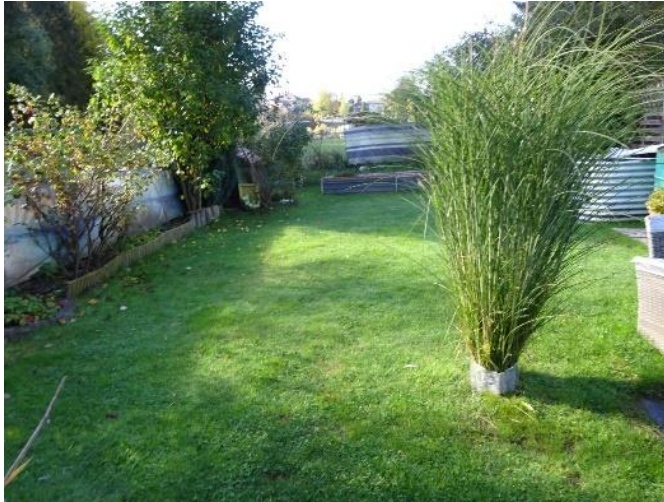
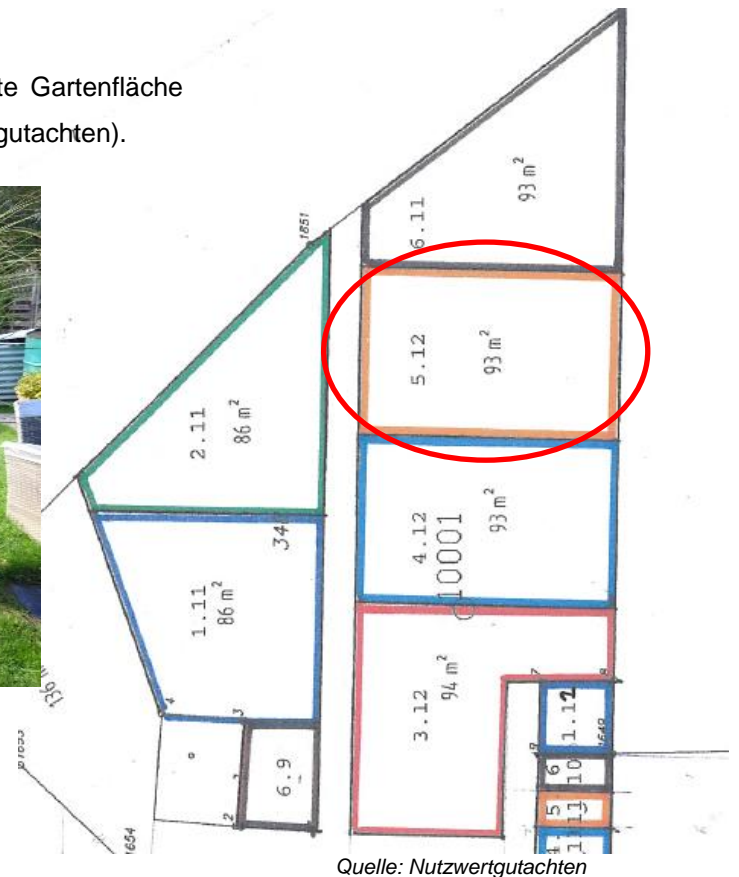
Der Wohnung zugeordnet ist eine begrünte Gartenfläche mit einer Fläche von ca. 93 m<sup>2</sup> (lt. Nutzwertgutachten).

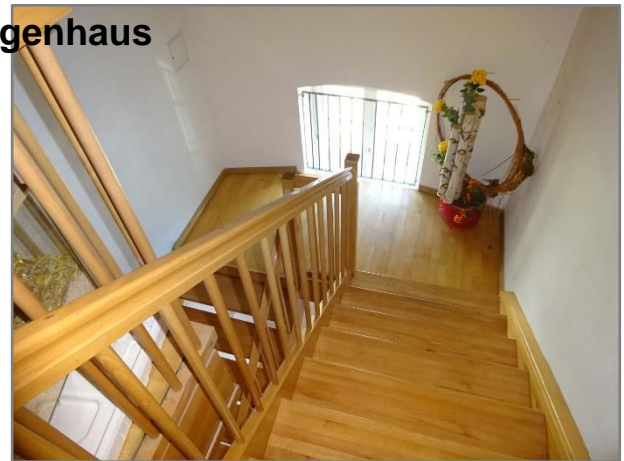
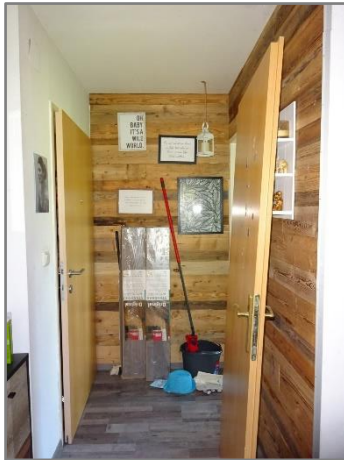
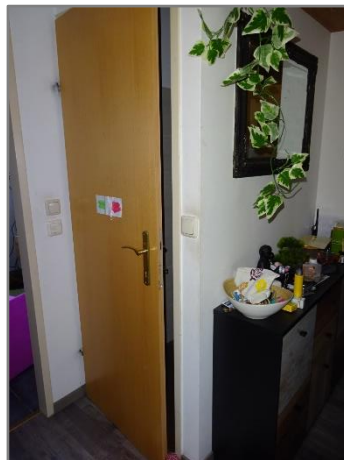
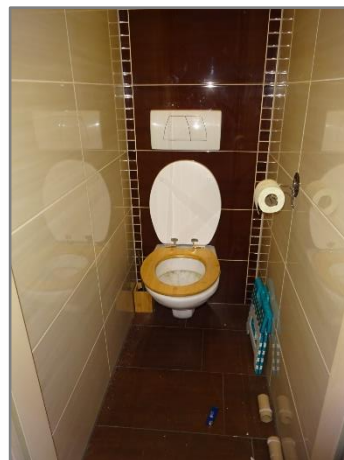
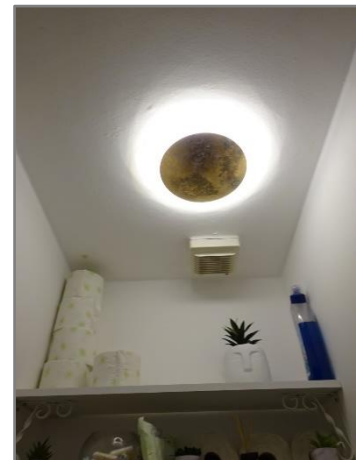
Top 5 - DG

Die bewertungsgegenständliche Wohnung entspricht einem modernisierten Zustand mit teilweisen Sanierungsbedarf - punktuelle Beschädigungen an Malerei sowie Bodenbelägen; aufgehender Bodenbelag am Balkon, teilweise massive Verschmutzungen an Fensterrahmen bzw. Fensterstöcken. Zum Zeitpunkt der Befundaufnahme war insgesamt ein leicht devastierter bzw. vermüllter Zustand gegeben.

Insgesamt ist ein Zustand mit Instandsetzungsbedarf gegeben und somit erfolgt die Klassifizierung des Bau- und Erhaltungszustandes mit „2,75“ (nach Heideck).
