SACHVERSTÄNDIGENGUTACHTEN

betreffend den Verkehrswert der Liegenschaft mit der EZ 2210, Gst. Nr. 6750/23, mit den darauf befindlichen Gebäuden, KG 34058 Pinkafeld, BG Oberwart, in **7423 Pinkafeld, Schrebergasse 10**

Stichtag: 26.11.2025, das ist der Tag der Befundaufnahme

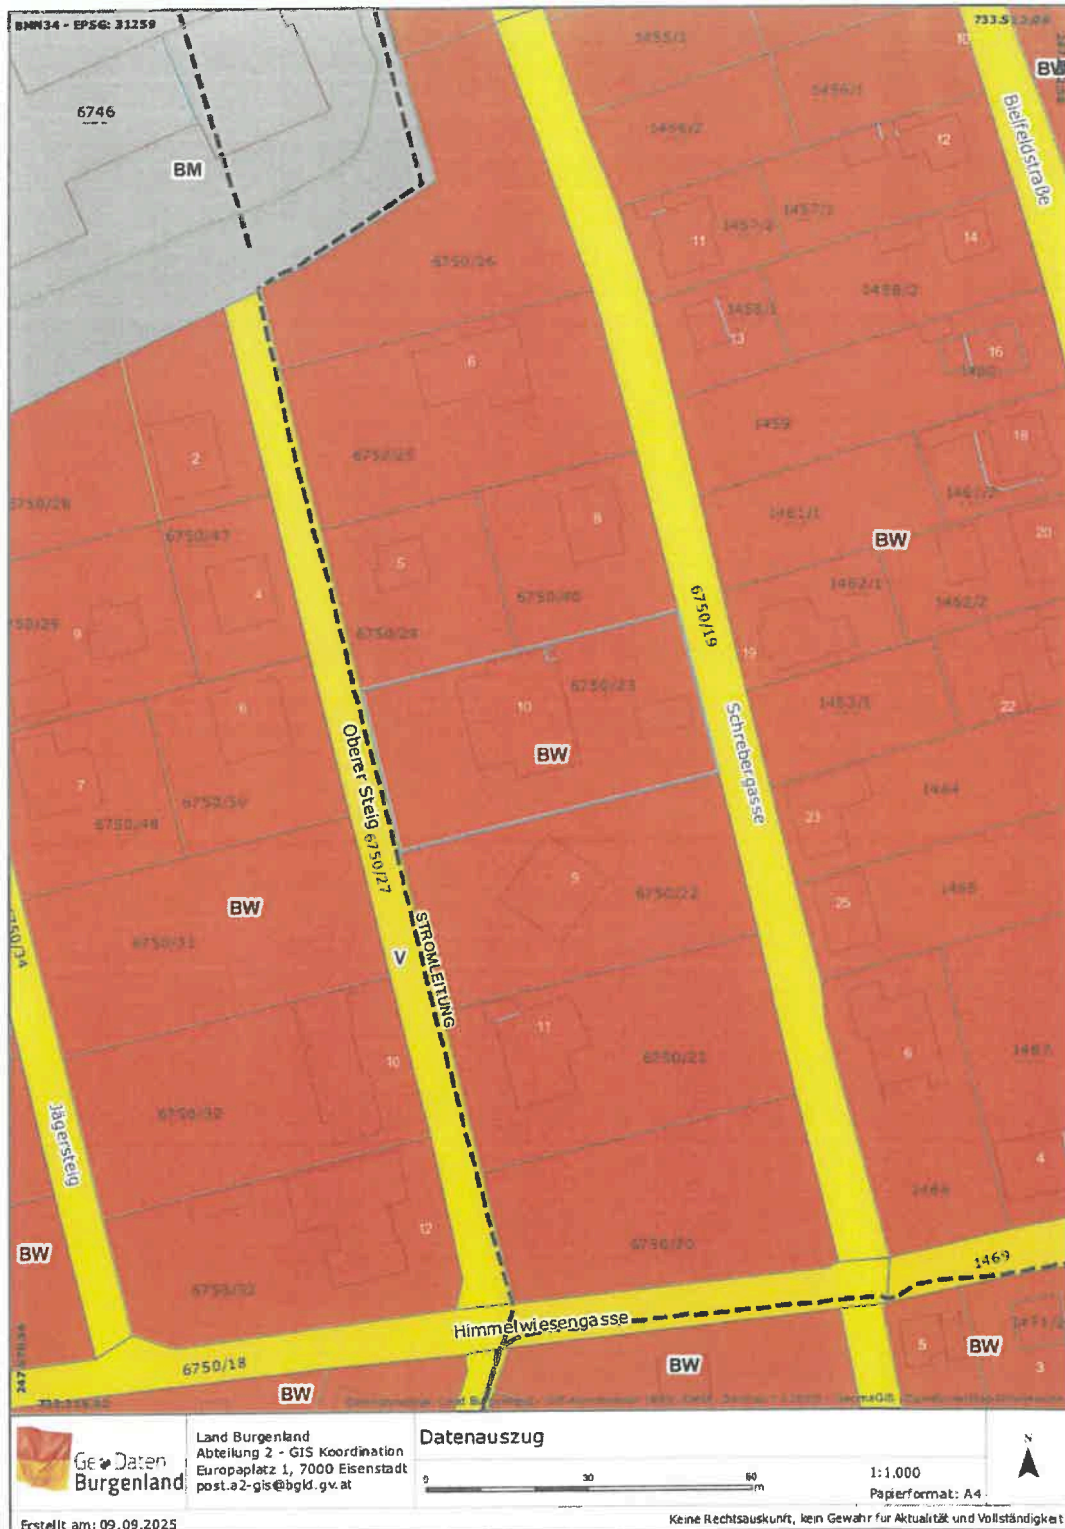
2.3 Flächenwidmung:

Wie dem Auszug der Geodaten Burgenland zu entnehmen, ist das Grundstück als „BW“ – Bauland Wohngebiet gewidmet.

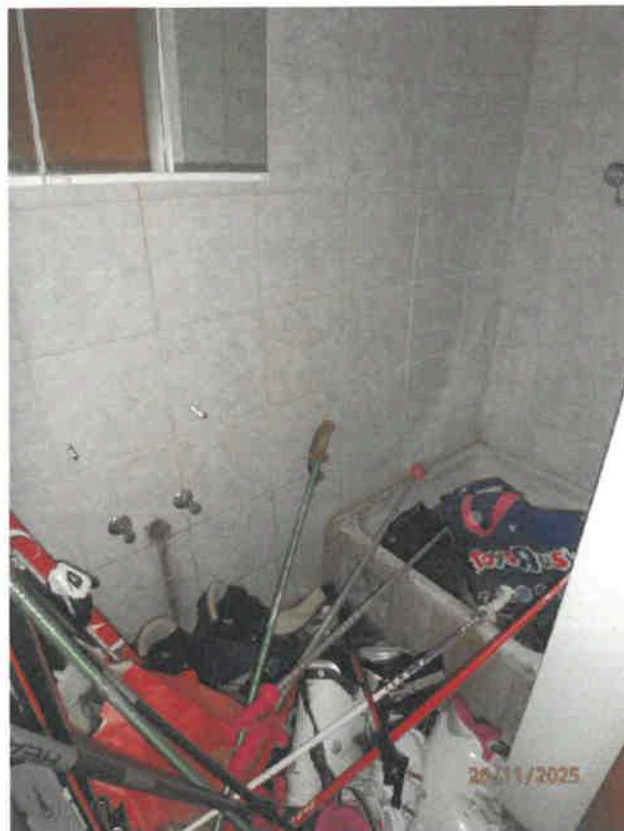
Dusche

Fußboden / Wände 1,80 m hoch verflies, darüber liegend gemalt, Holzdecke beschädigt mit Entlüftung und ersichtlich anscheinend die Anschlüsse für eine Dusche.

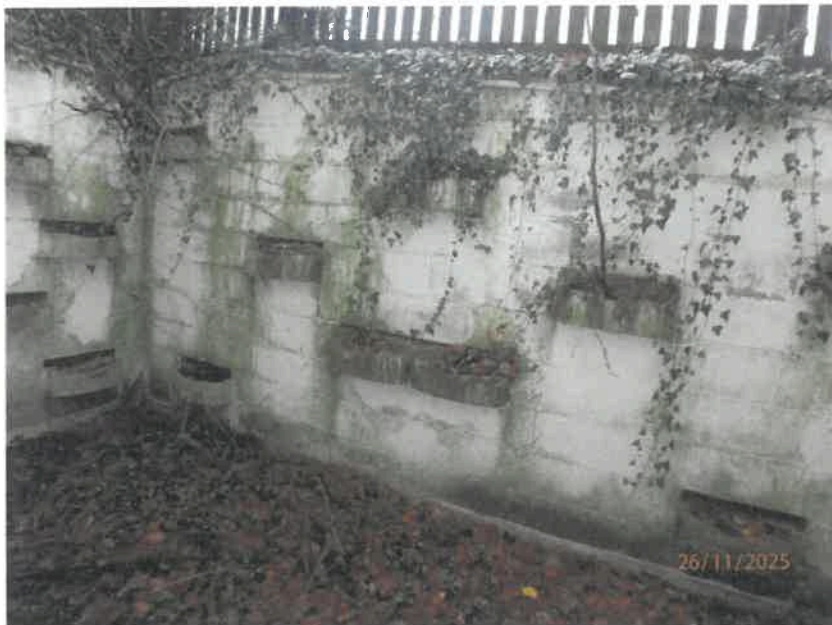
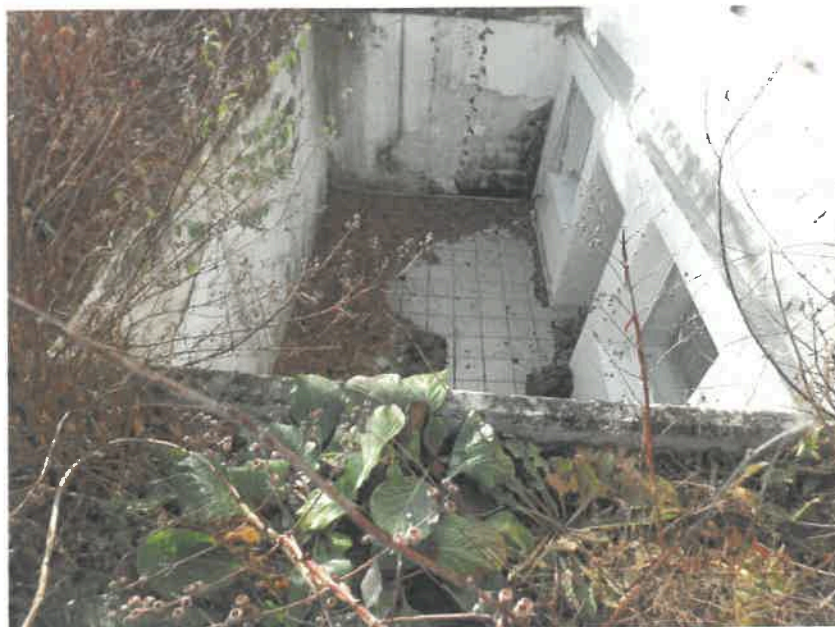
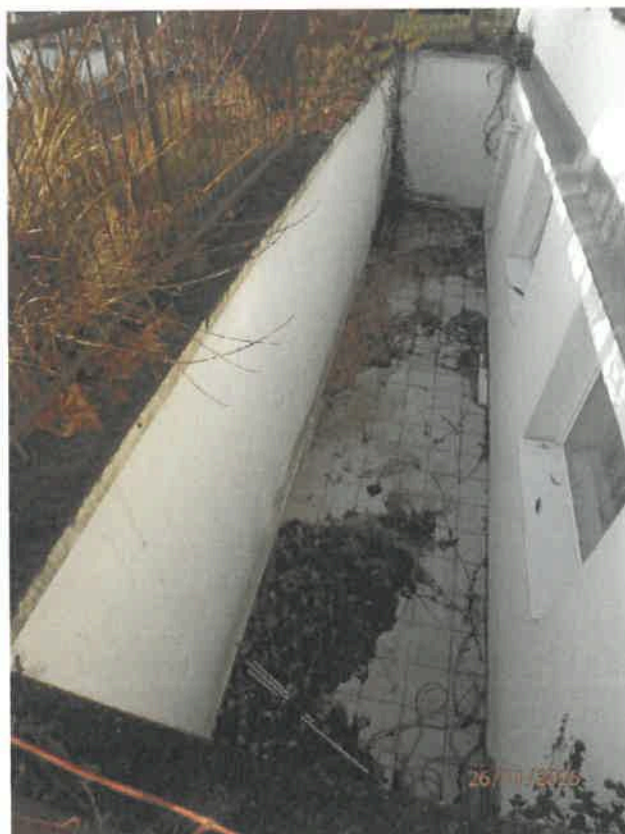
Lichthöfe

Weiters bestehen süd-, nord- und westseitig Lichthöfe, um die Räumlichkeiten im Erdgeschoß, welche an der Westseite unter Niveau liegend sich befinden, entsprechend zu beleuchten.

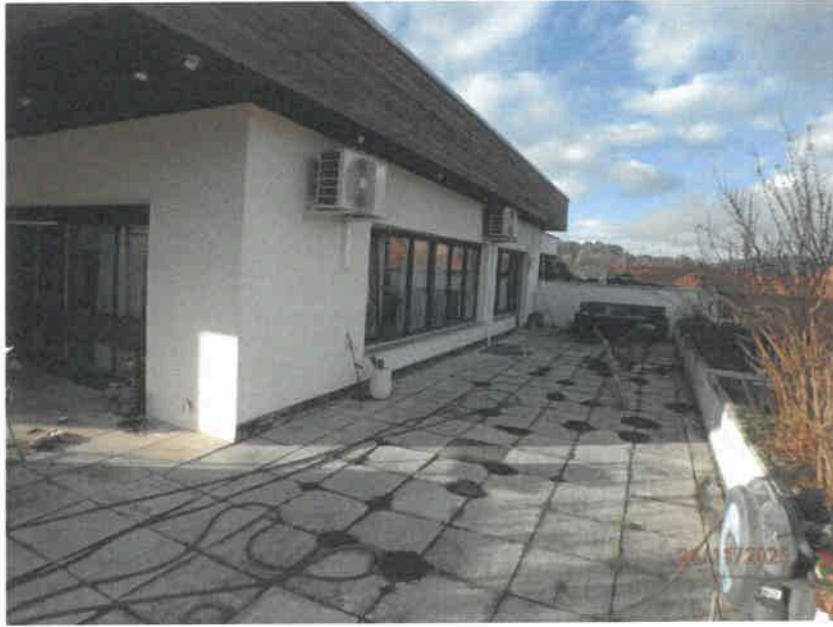
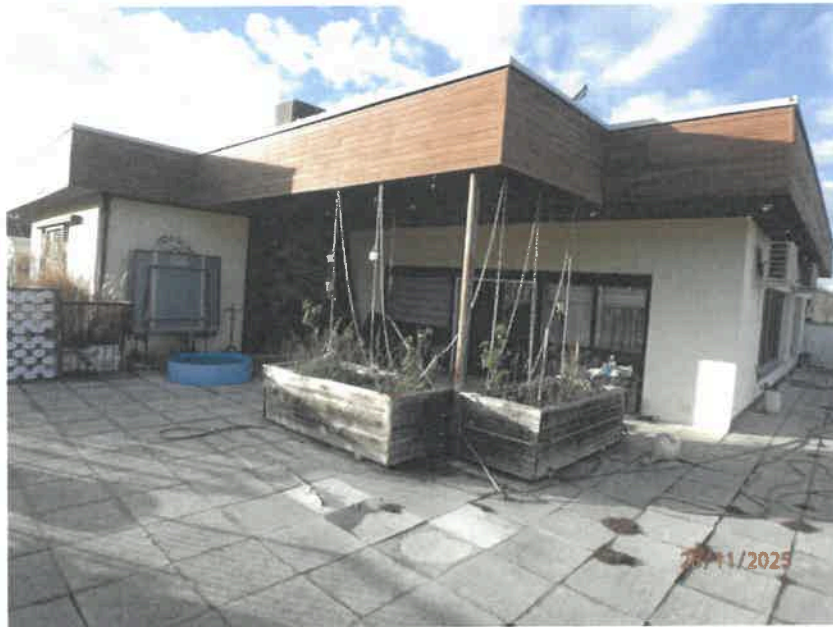
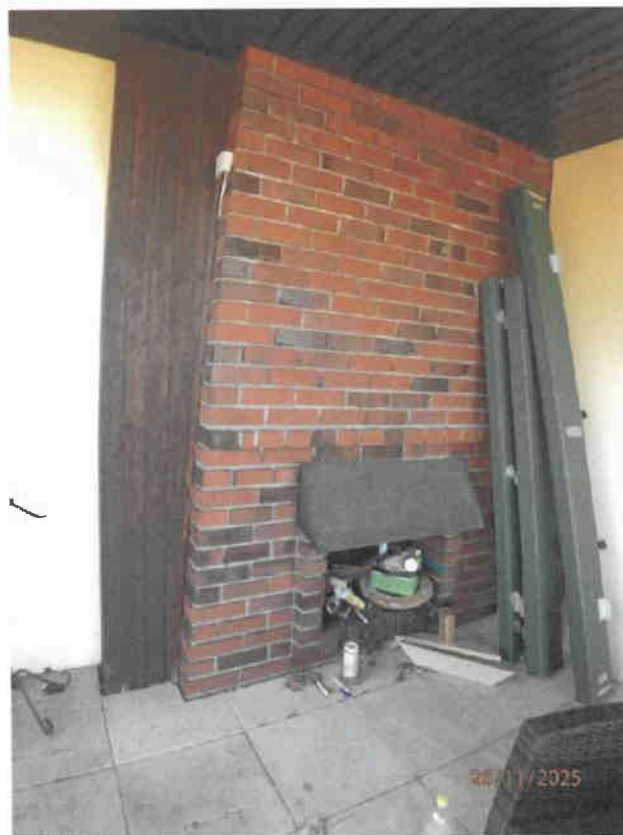
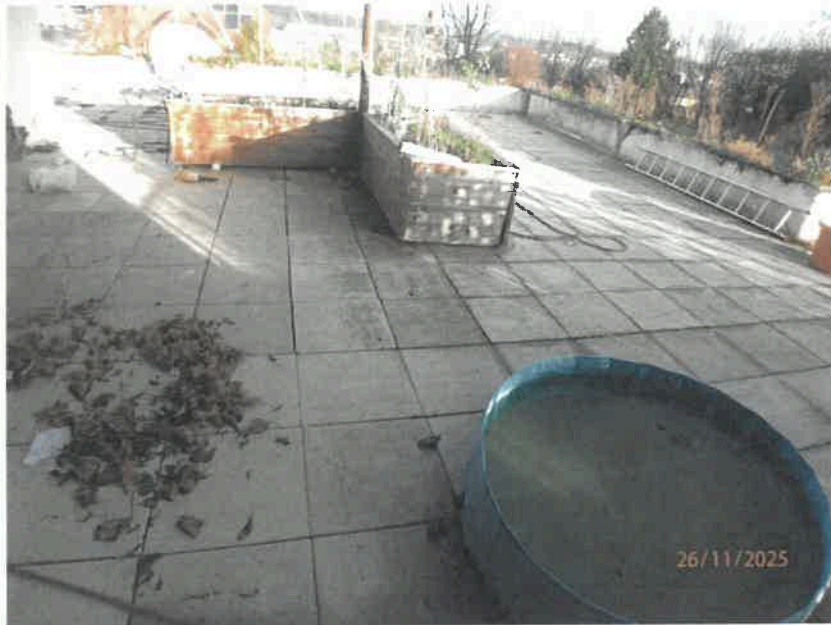
Terrassen

Dem Obergeschoß ist eine großflächige, L-förmige Terrasse nach Süden und nach Osten hin angeschlossen, wo sich darunter liegend erdgeschoßige Räumlichkeiten befinden.
