5 E 1/23t

## Subgutachten

- Welcher Schaden ist durch Wasseraustritt im Keller des Hauses auf der Liegenschaft Braunstraße 6, 2500 Baden eingetreten.
- Mit welchen Kosten ist für eine sach- und fachgerechte Sanierung zu rechnen.

Die Räumlichkeiten die durch den Wasserschaden in Mitleidenschaft gezogen wurden befanden sich zur Gänze im Keller.

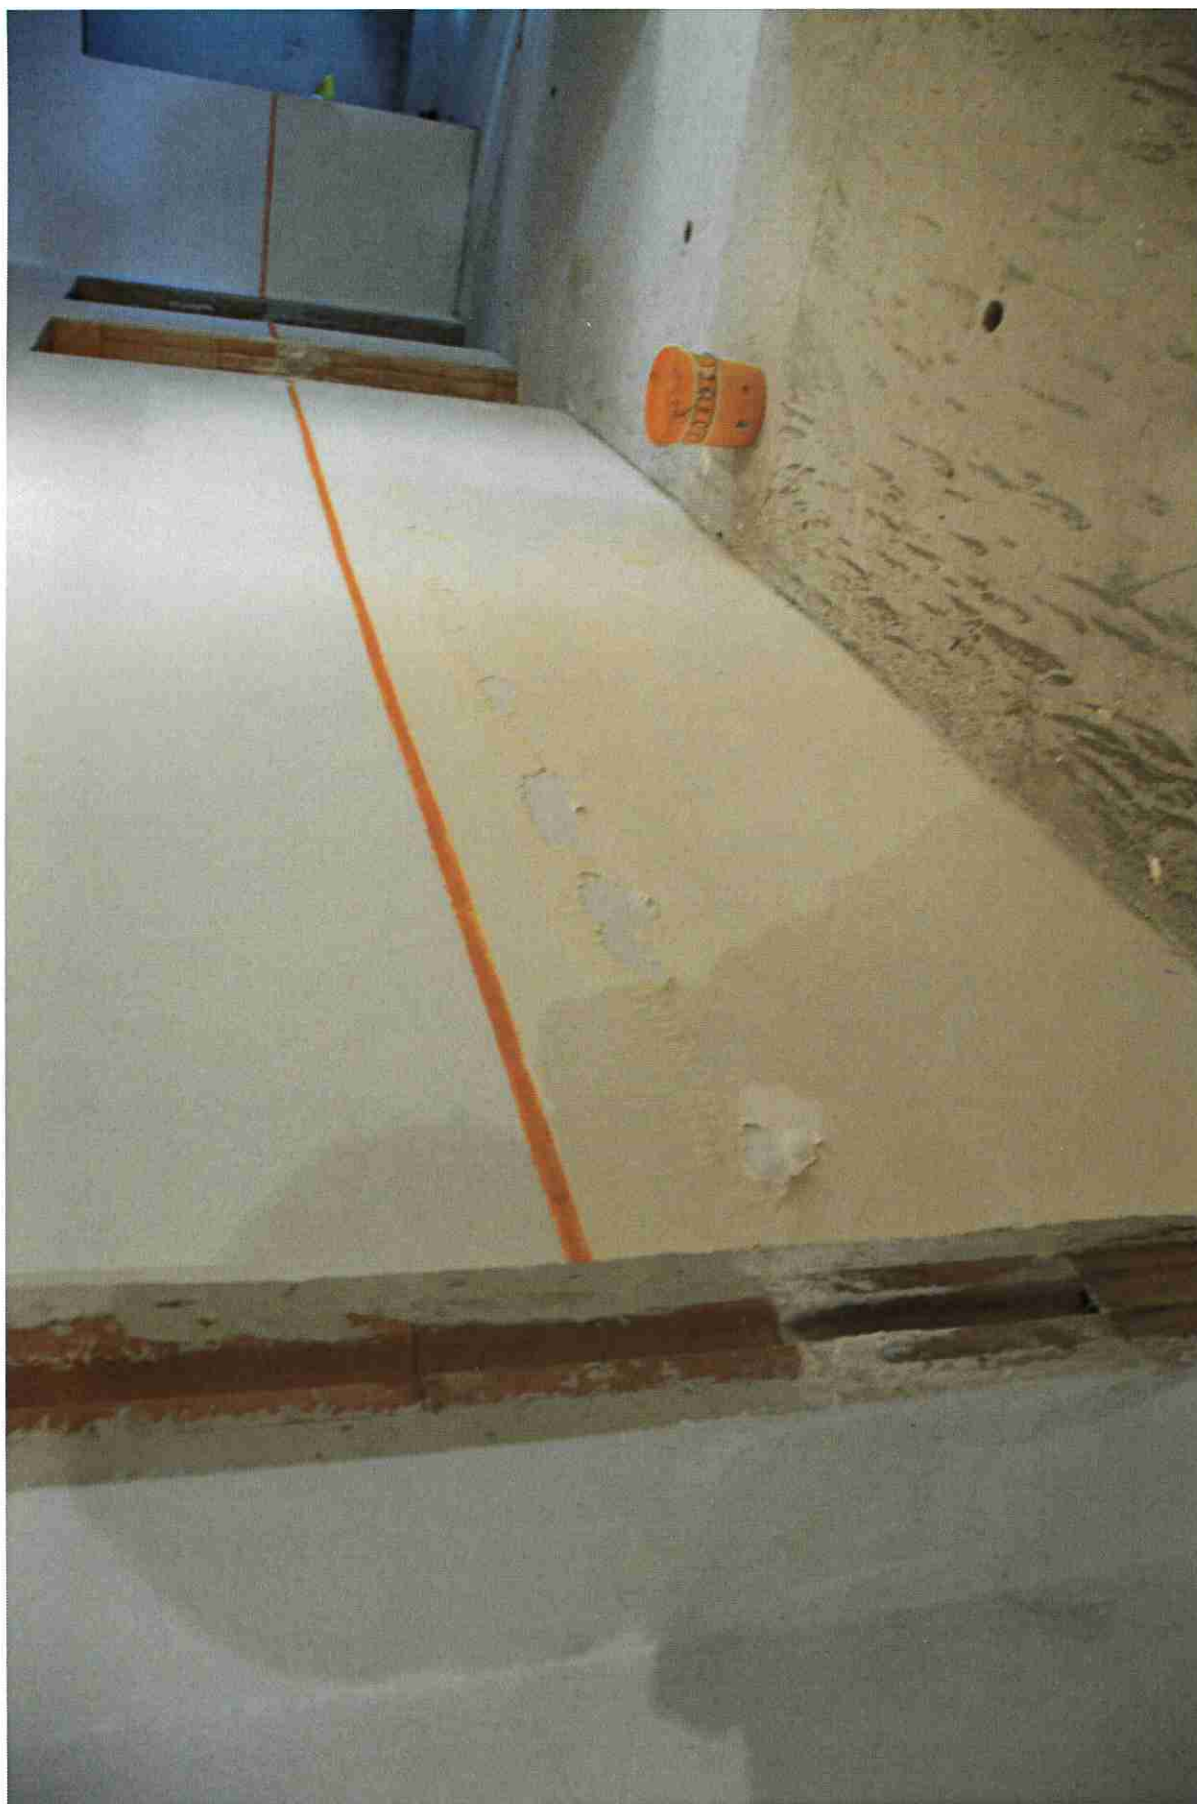
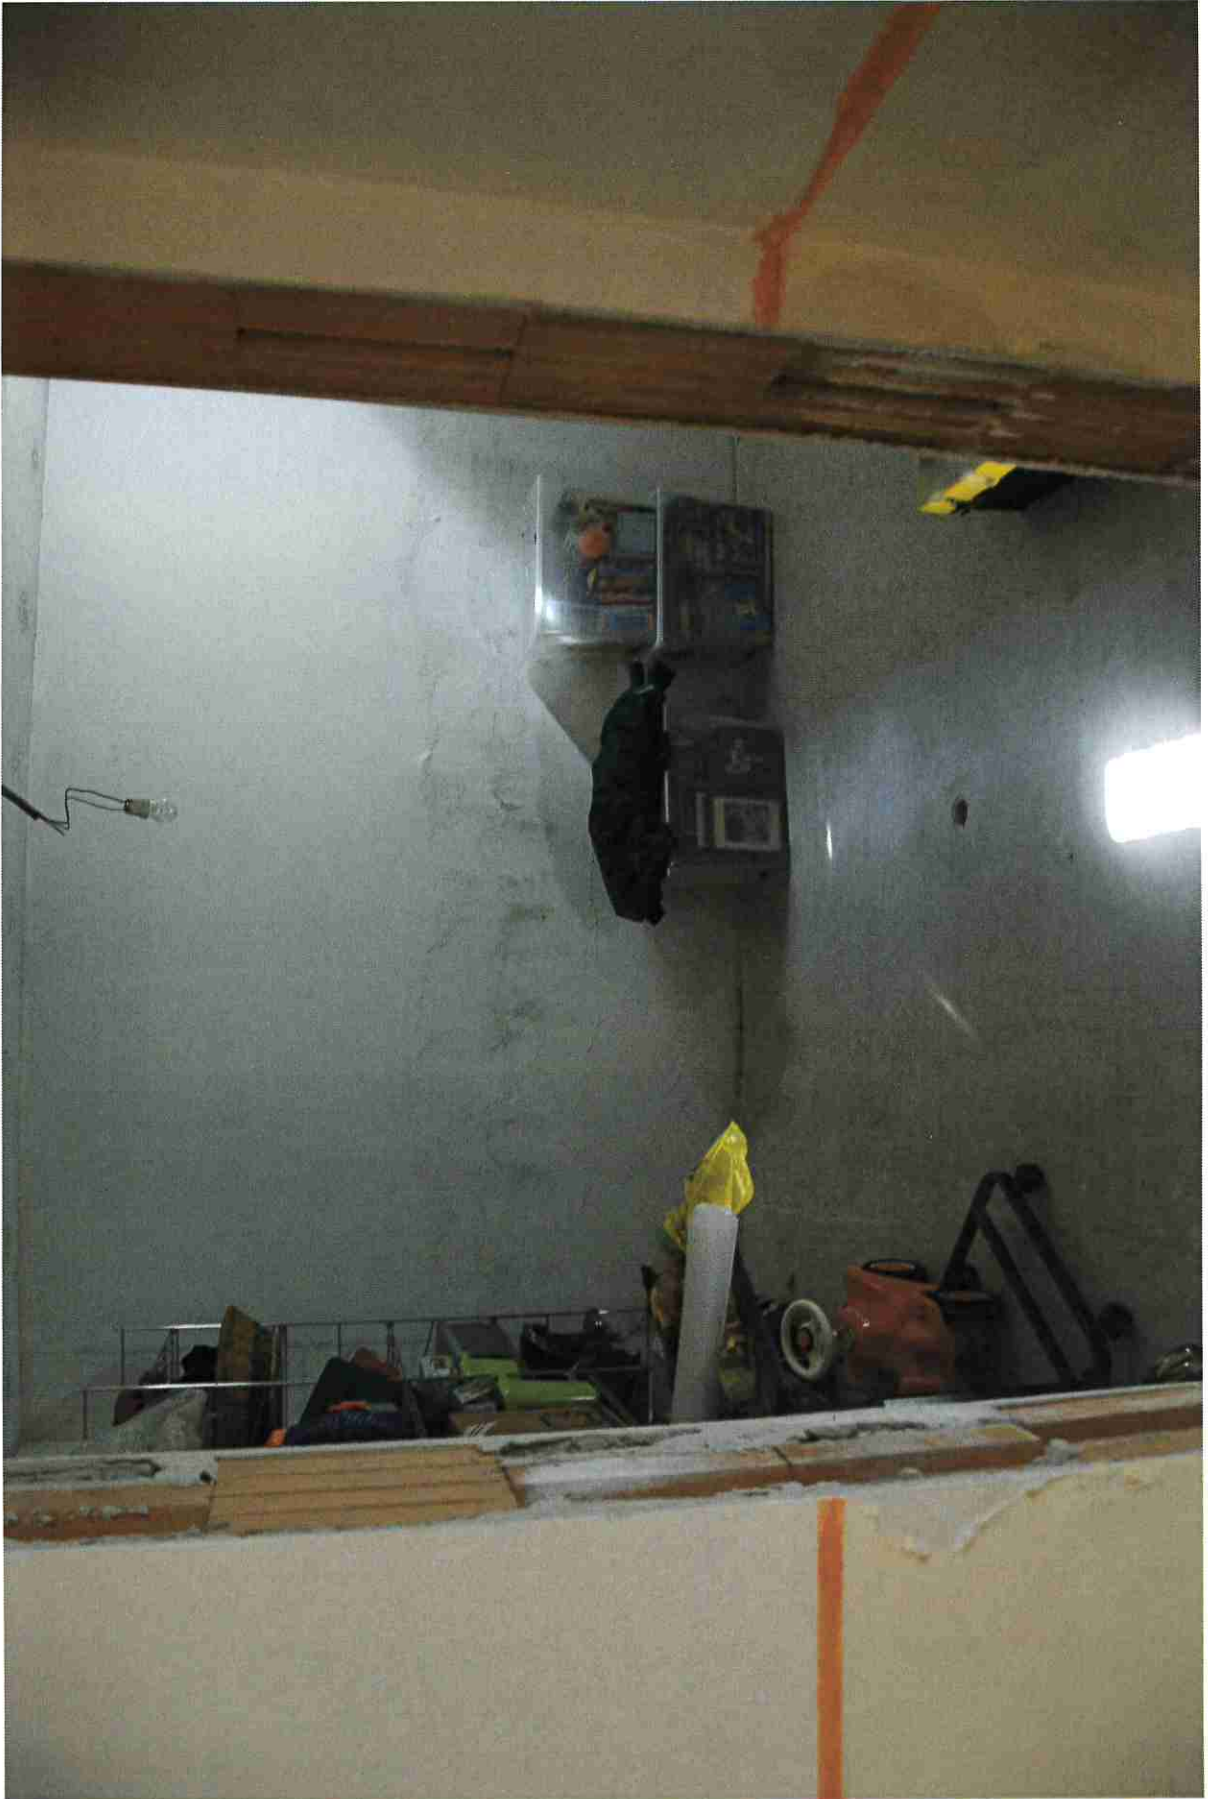
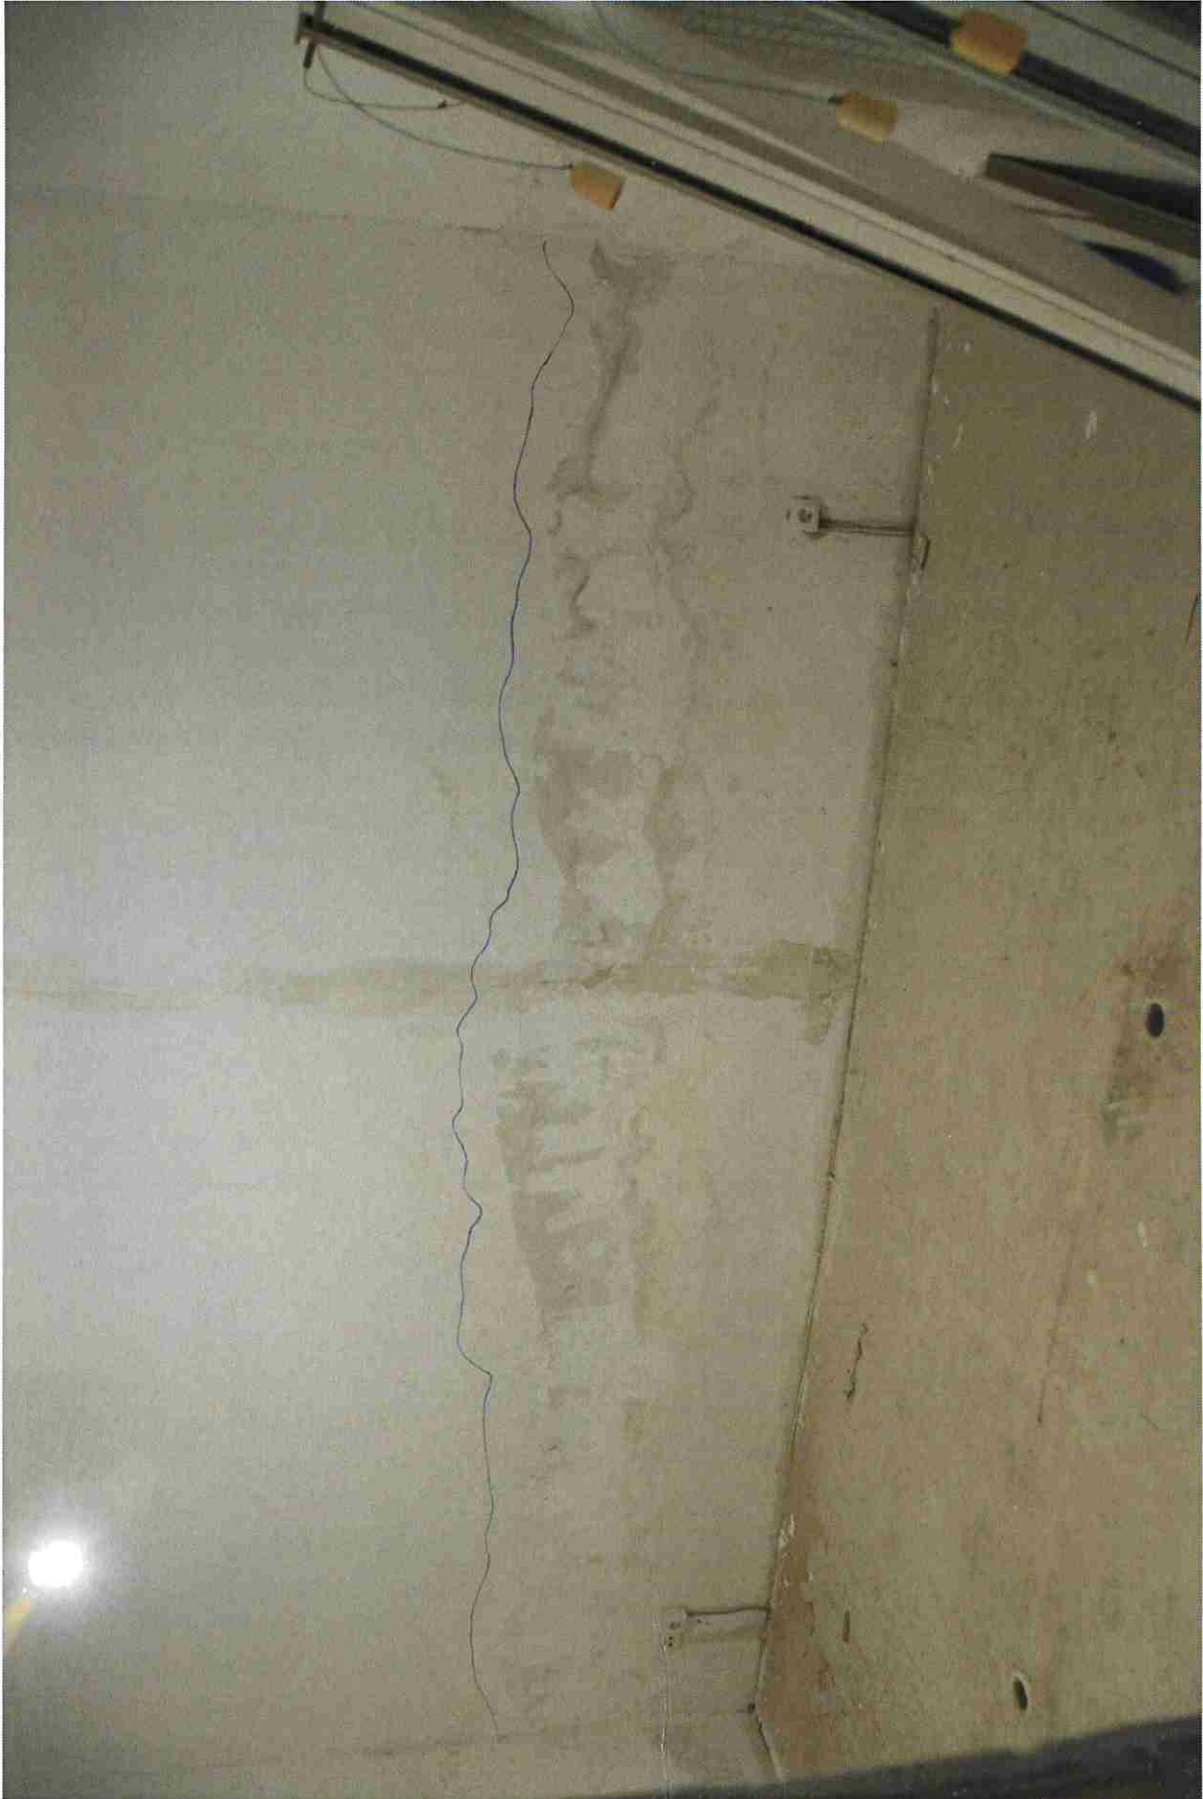
Bild 1-6

Im gesamten Keller sind Ausblühungen die auf aufsteigende Feuchtigkeit schließen lassen vorhanden.

Im Bereich des Kellerganges wurde bis zu einer Höhe von ca. 110cm ein Anstrich aufgebracht

Dieser Anstrich löst sich zum Teil vom Untergrund was auf dahinterliegende Feuchtigkeit schließen lässt.

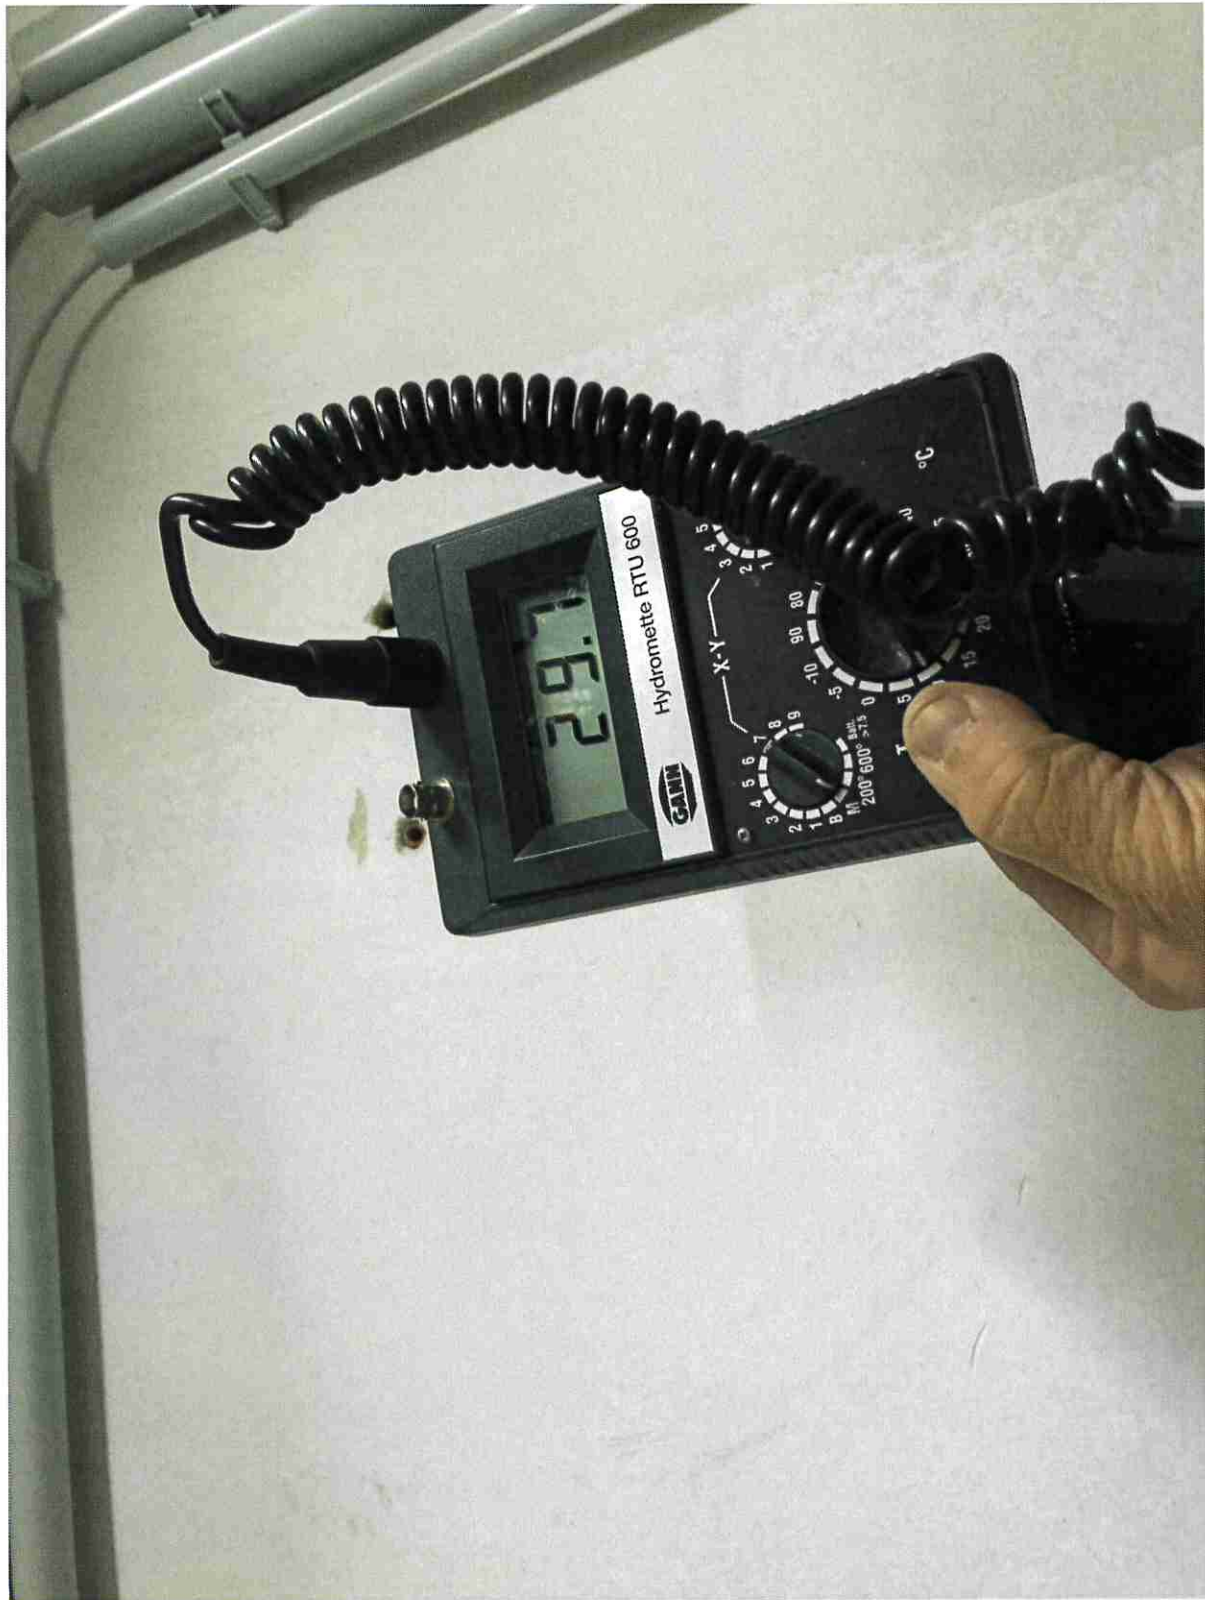
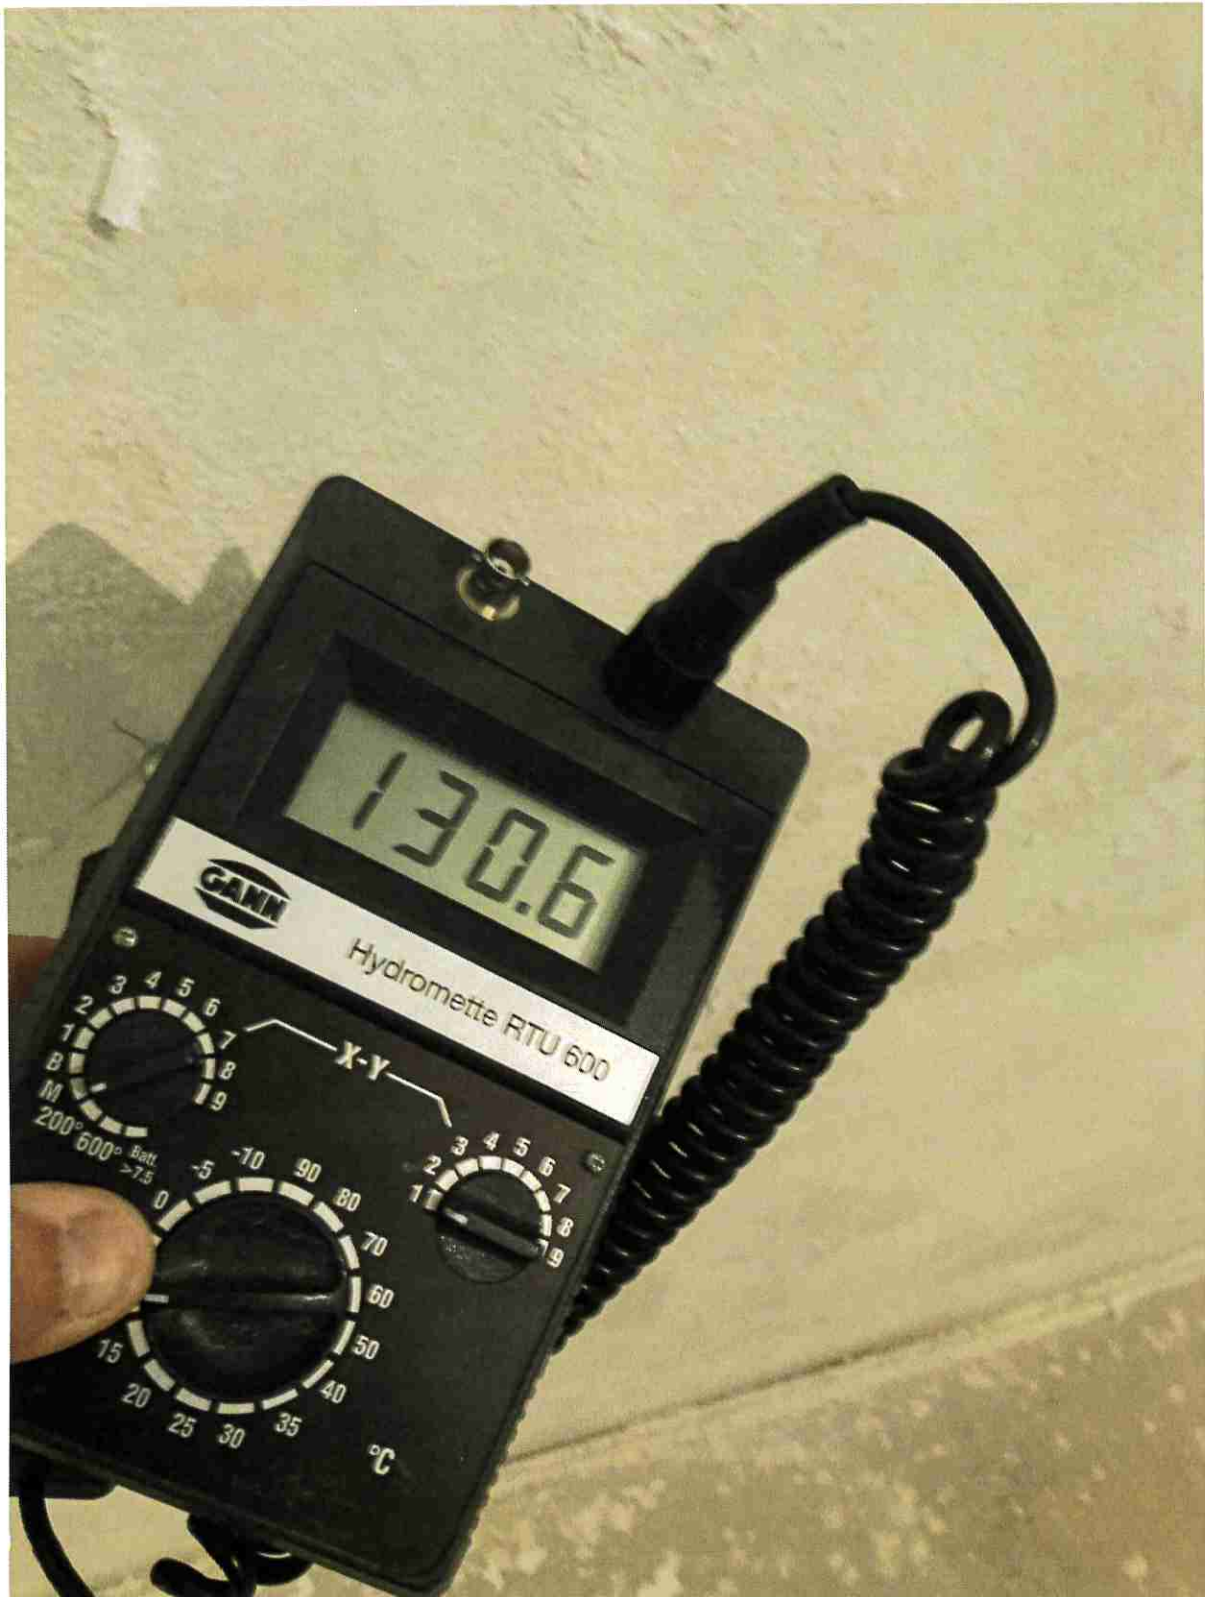
Bild 7-8

Die Werte betragen abhängig von ihrem Untergrund und Ihrer Feuchte zwischen 29,7 bis 130,6 DIGITS (was nass bedeutet).

Höhere Werte findet man in einem Teil des WC 118,5 DIGITS

Im Wirtschaftsraum jedoch bis zu 130,6 DIGITS

Im Kellerraum 3 sind schwarze Kreise an der Kellerdecke erkennbar.

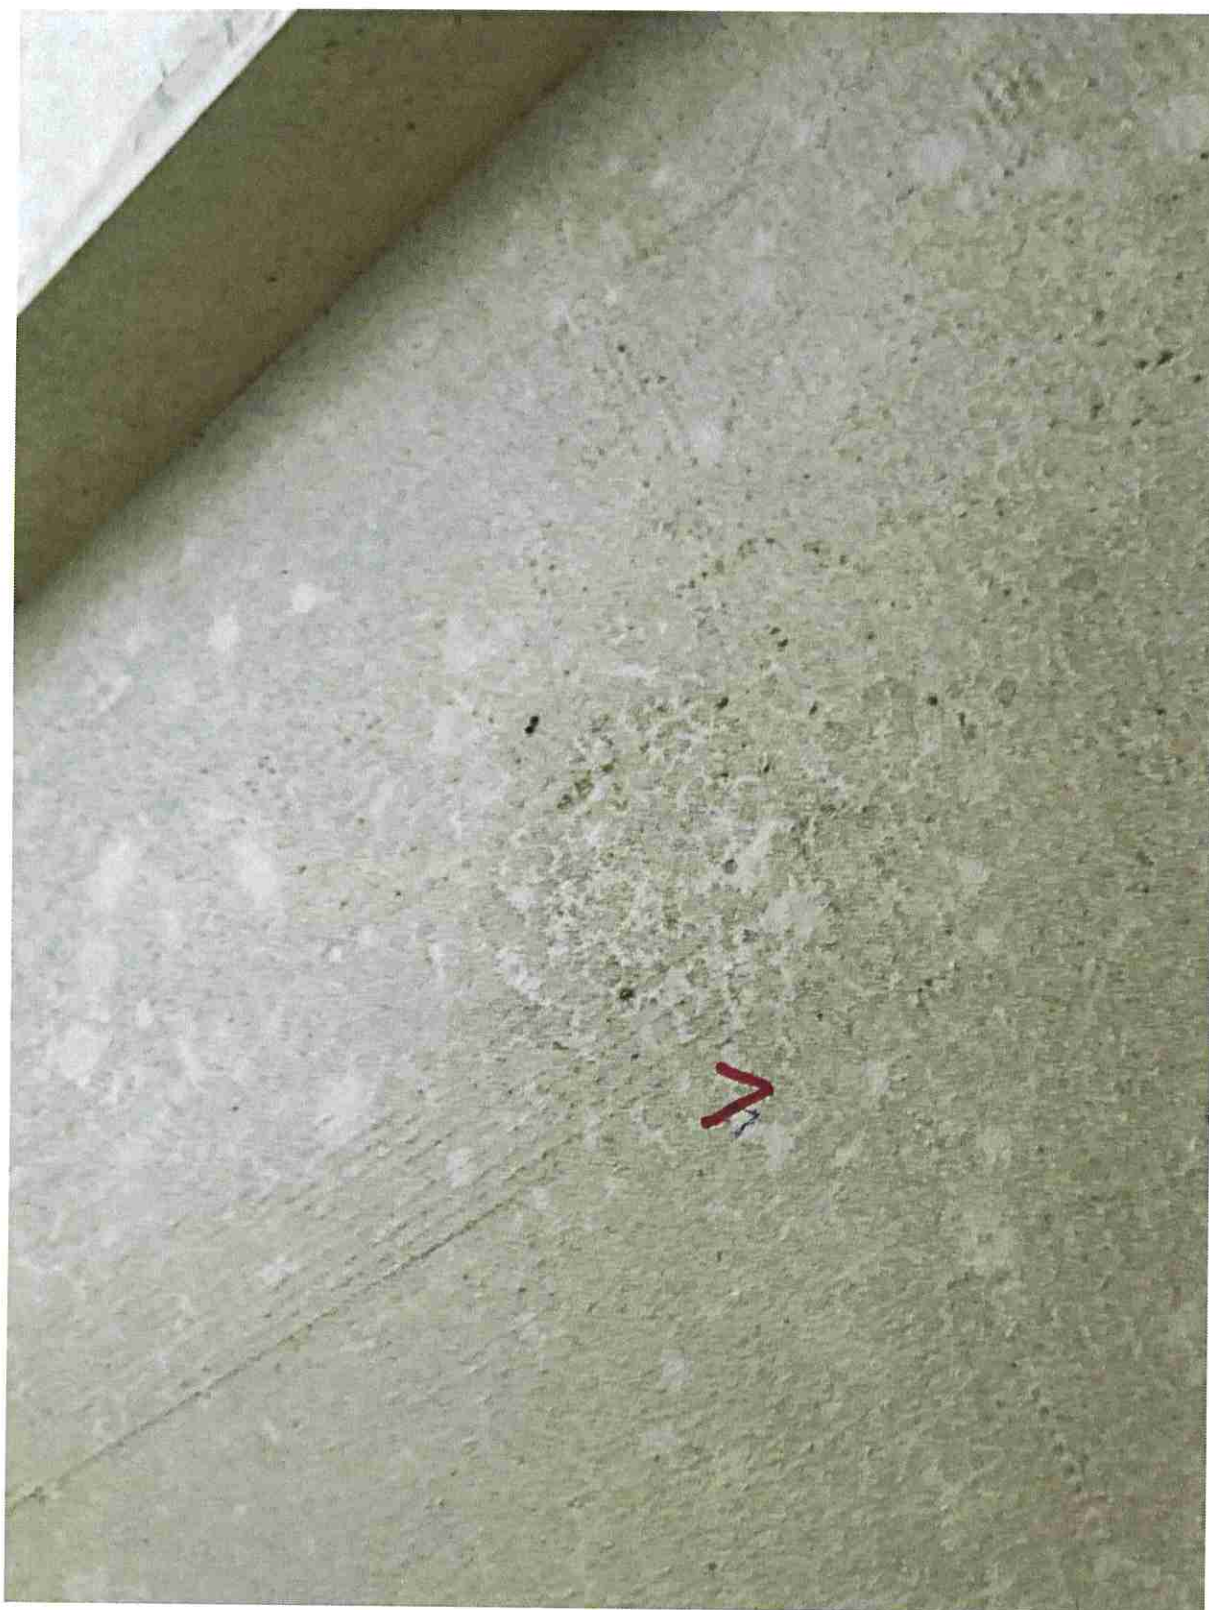
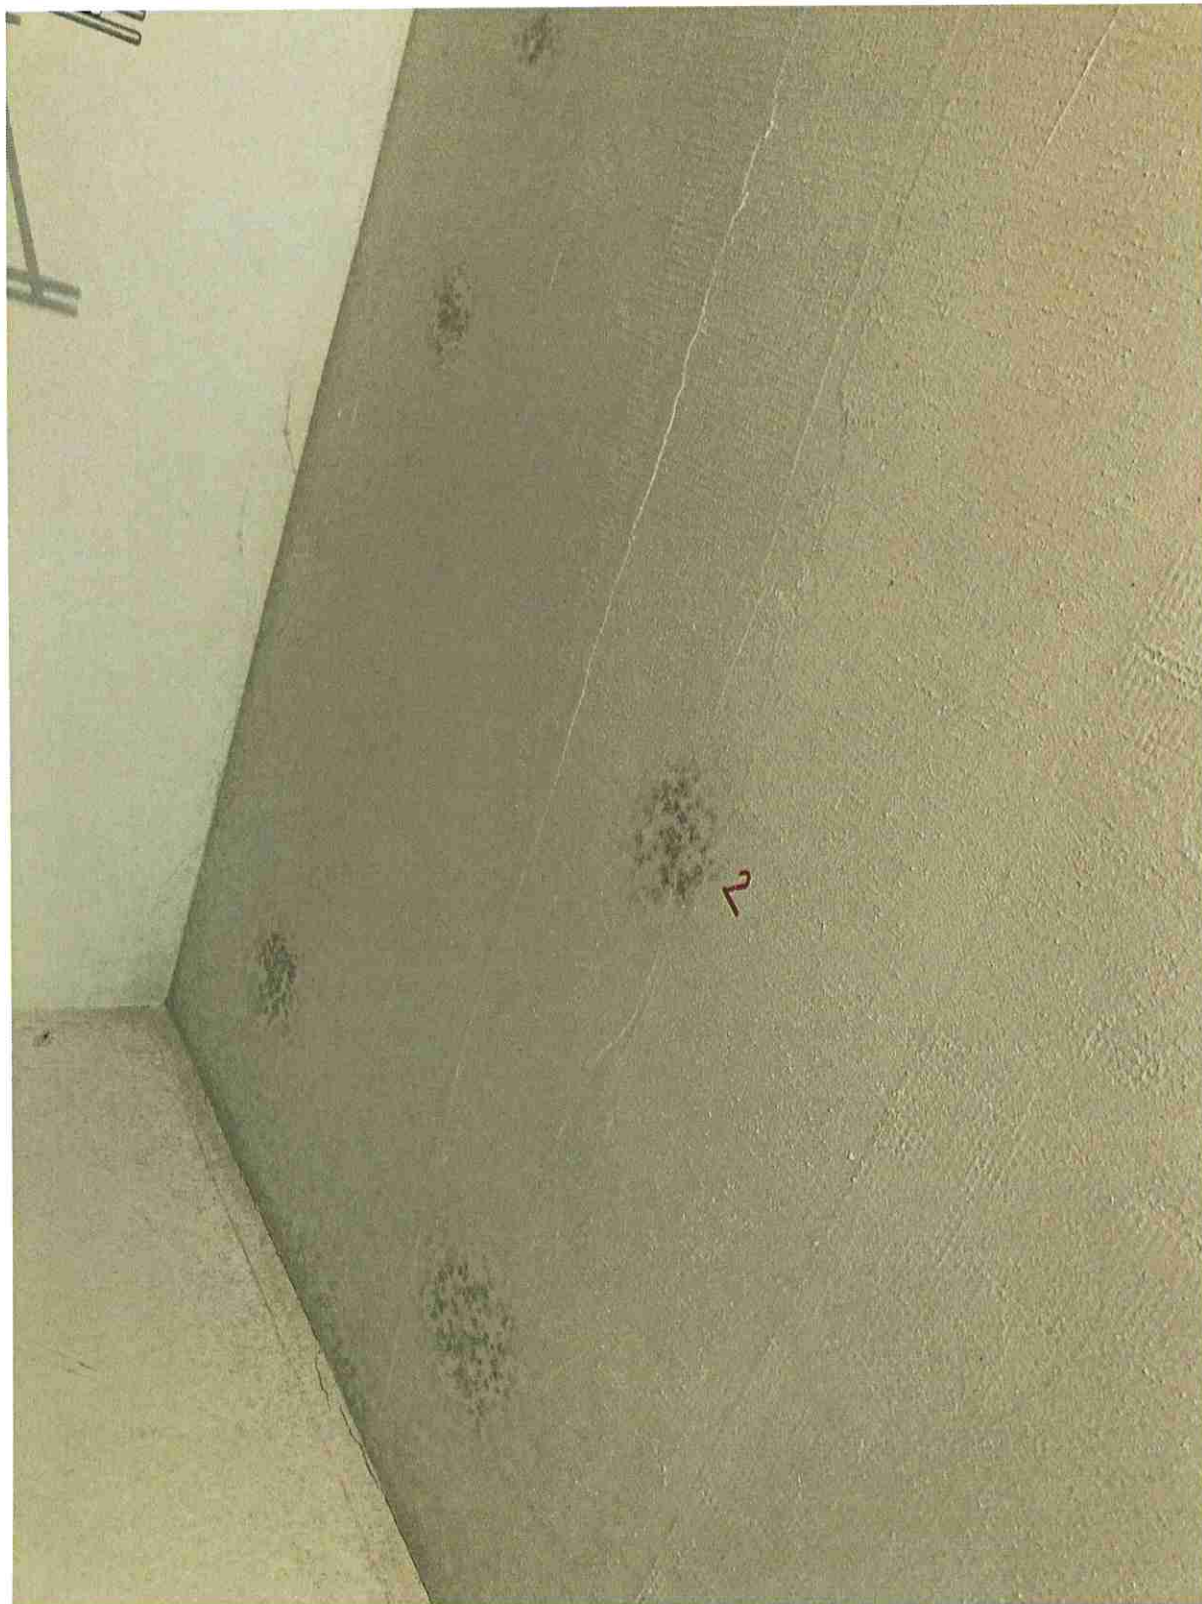
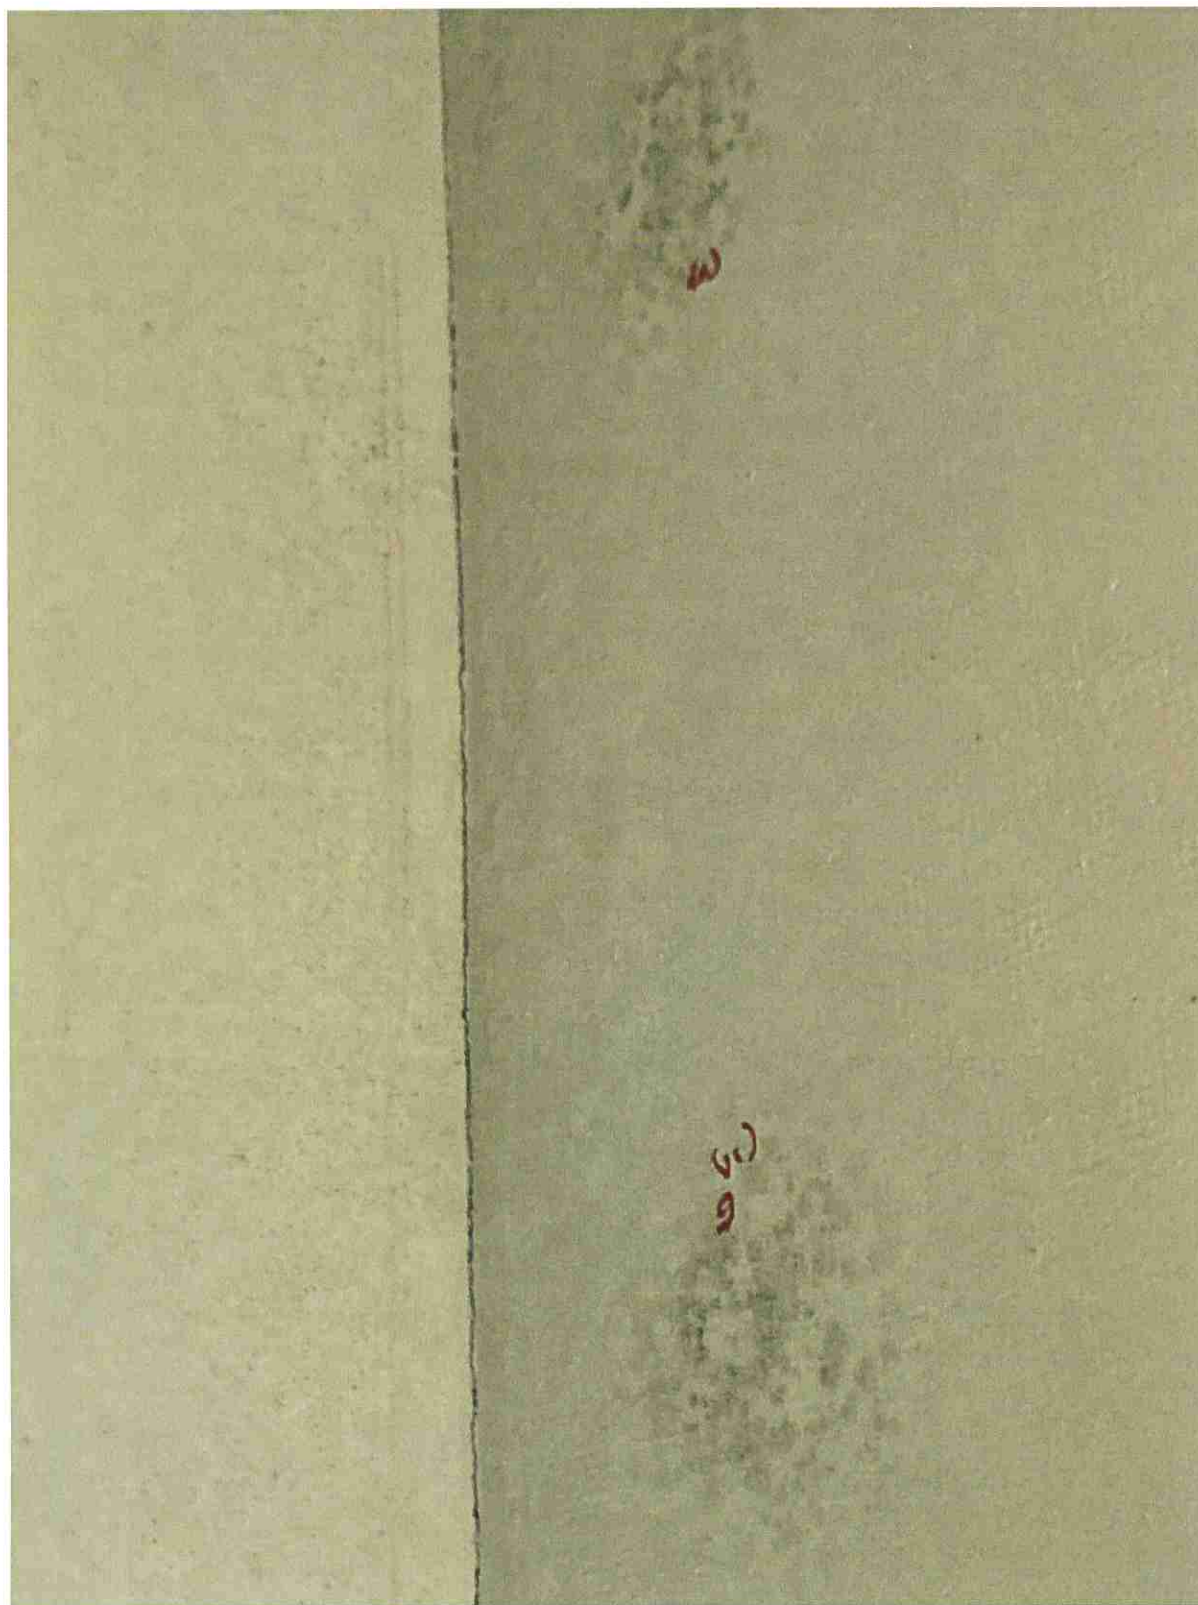
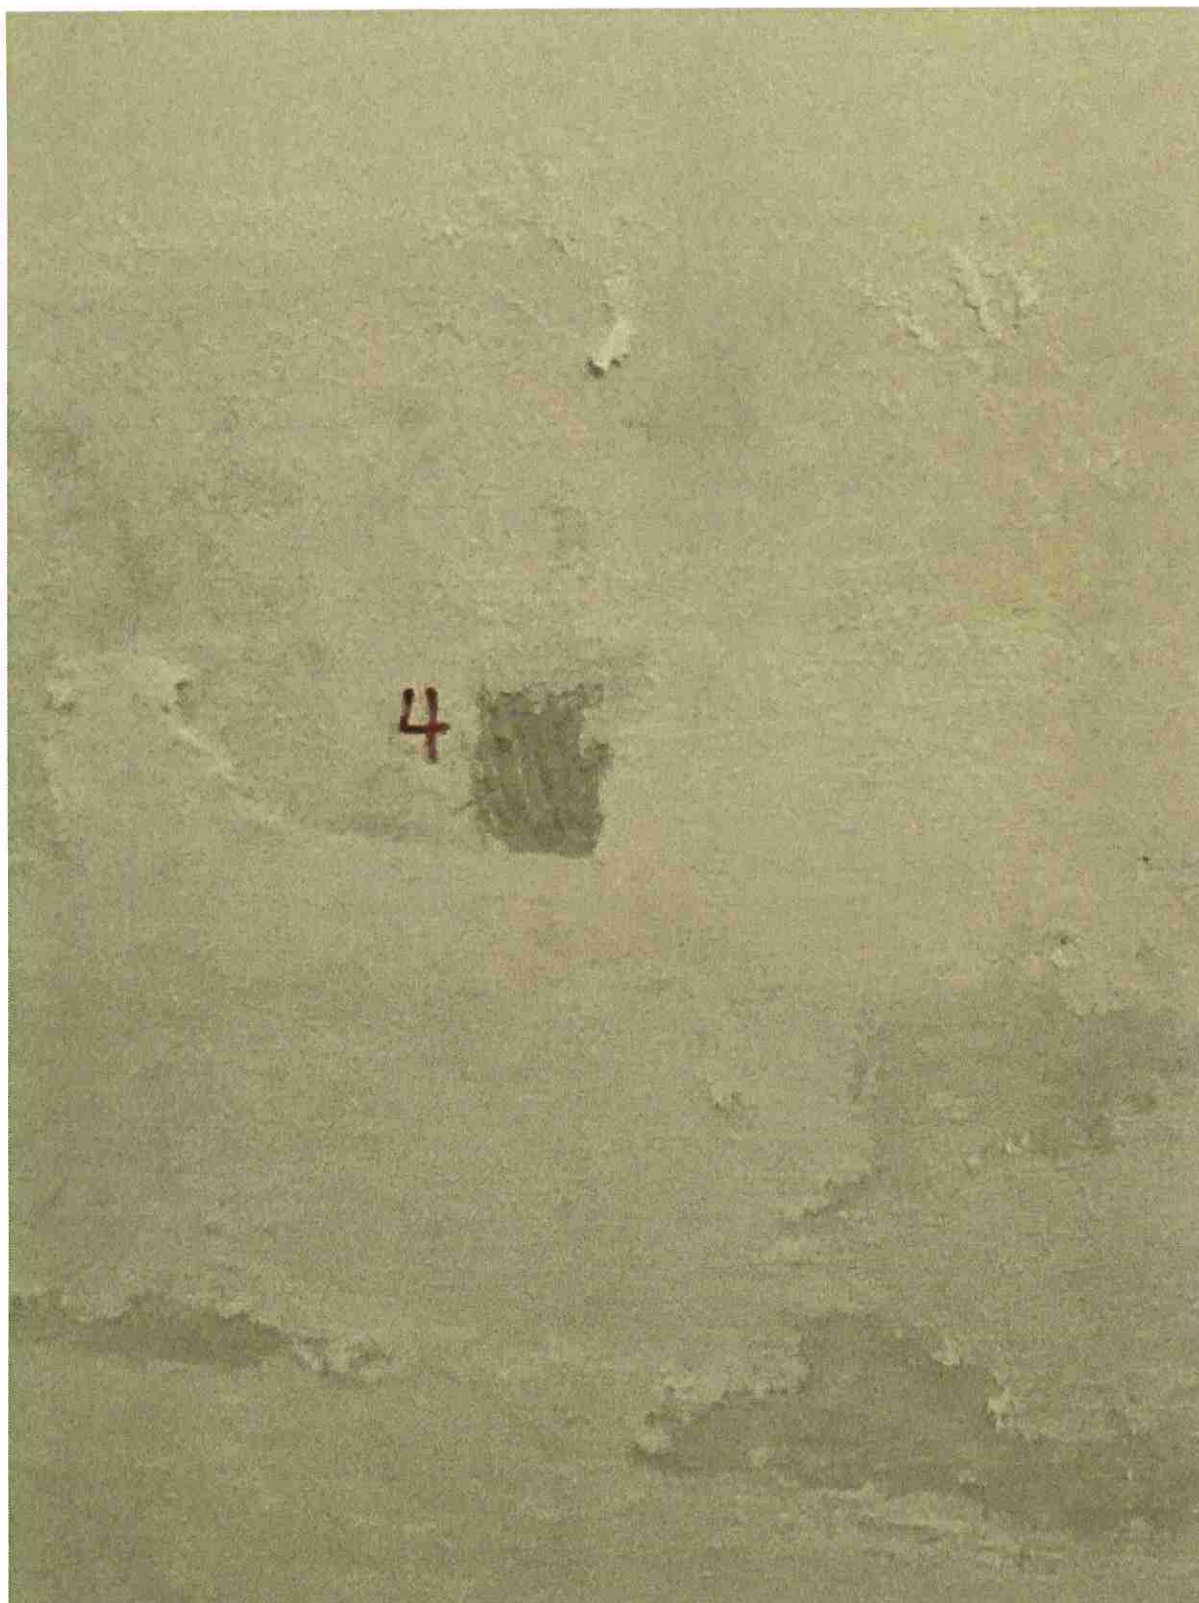
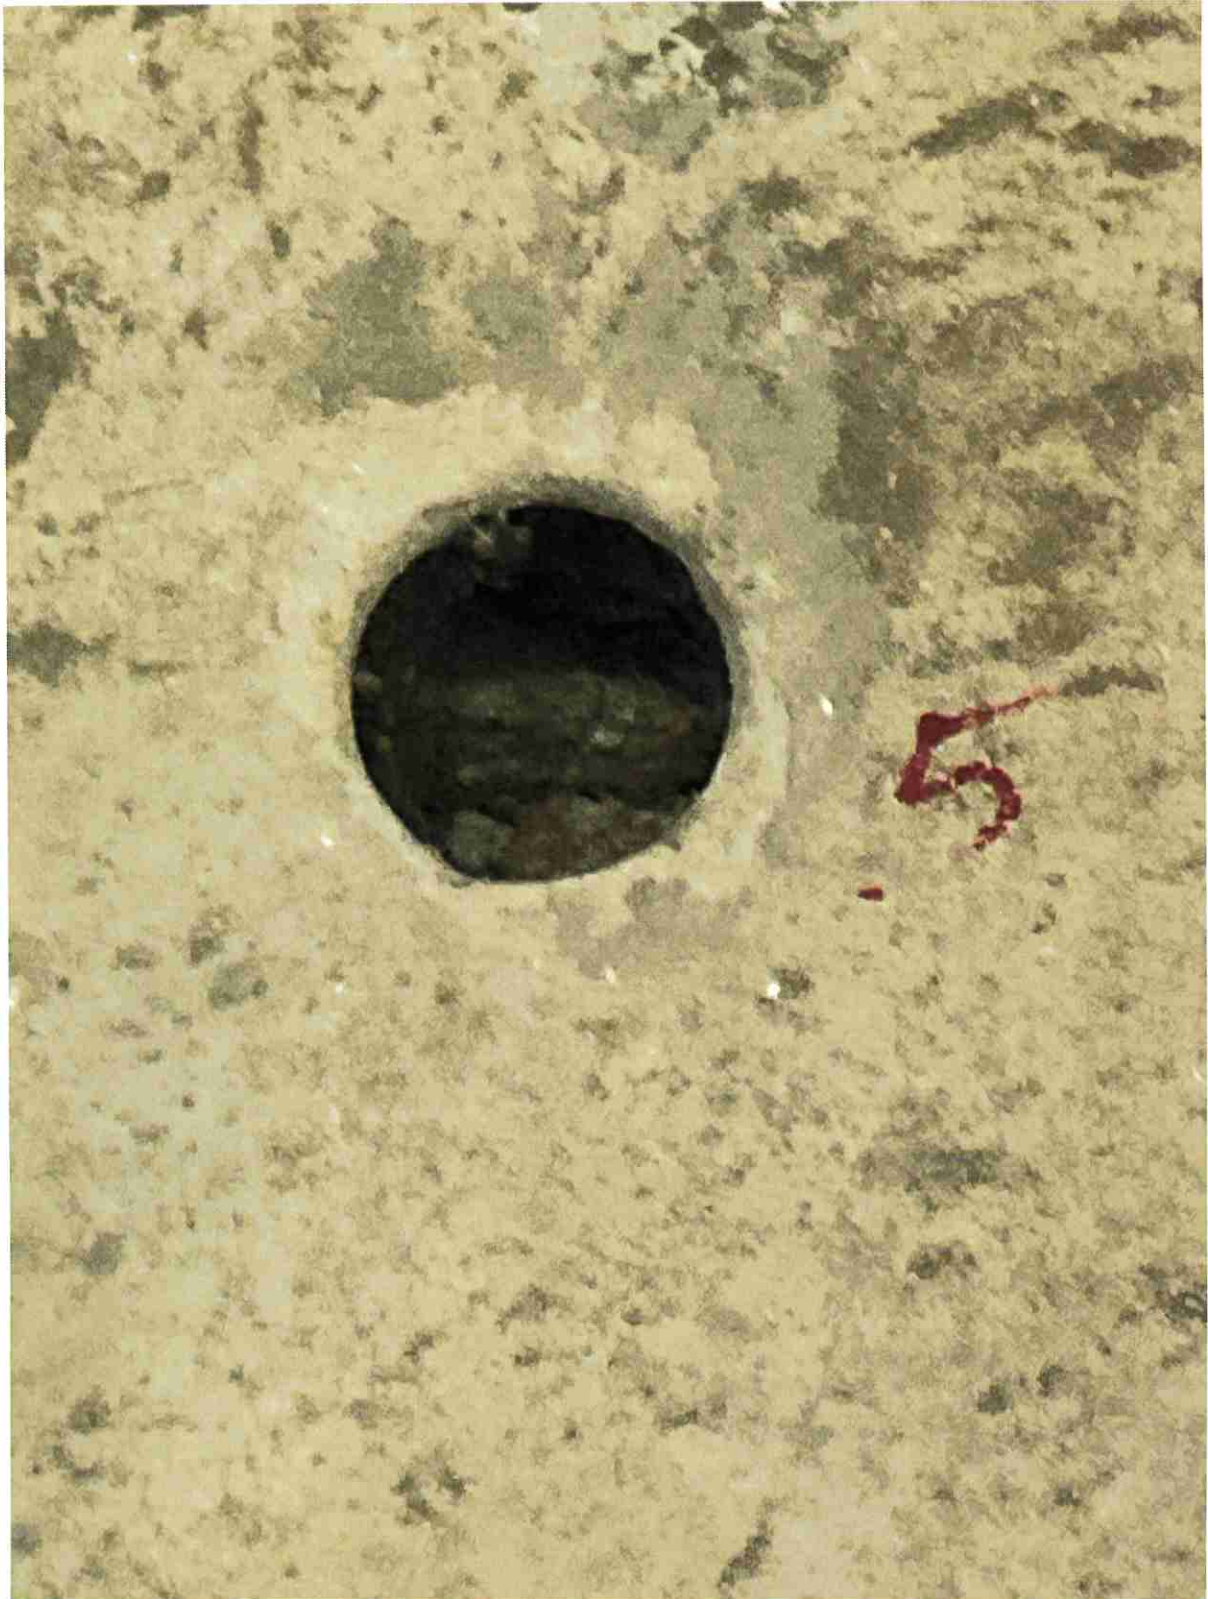
Bild 9-13

Die Probe, 1-3+3a beziehen sich auf den Deckenbereich von Keller 3,

die Probe 4 auf den Wirtschaftsraum mit der Messung wo der höchste Wert gemessen wurde 130,6 DIGITS

Die Probe 5 auf die Dämmung unterhalb des Estrichs.

Sämtliche Proben wurden entnommen, in Plastiksäckchen verpackt, verschlossen und zur Analyse in das Institut für Innenraum- Analytik gebracht.

Laut der vorliegenden Mikrobiologischen Untersuchung durch das Institut für Innenraum- Analytik sind in den Proben 1-3-3a (Keller 3) Pilzsporen nachgewiesen worden.

Dieser Hinweis auf Pilzsporen trifft auch auf die Probe 4 (Wirtschaftsraum) zu. Bei der Probe 5 (Dämmung unterhalb des Estrichs) wurde nichts nachgewiesen.

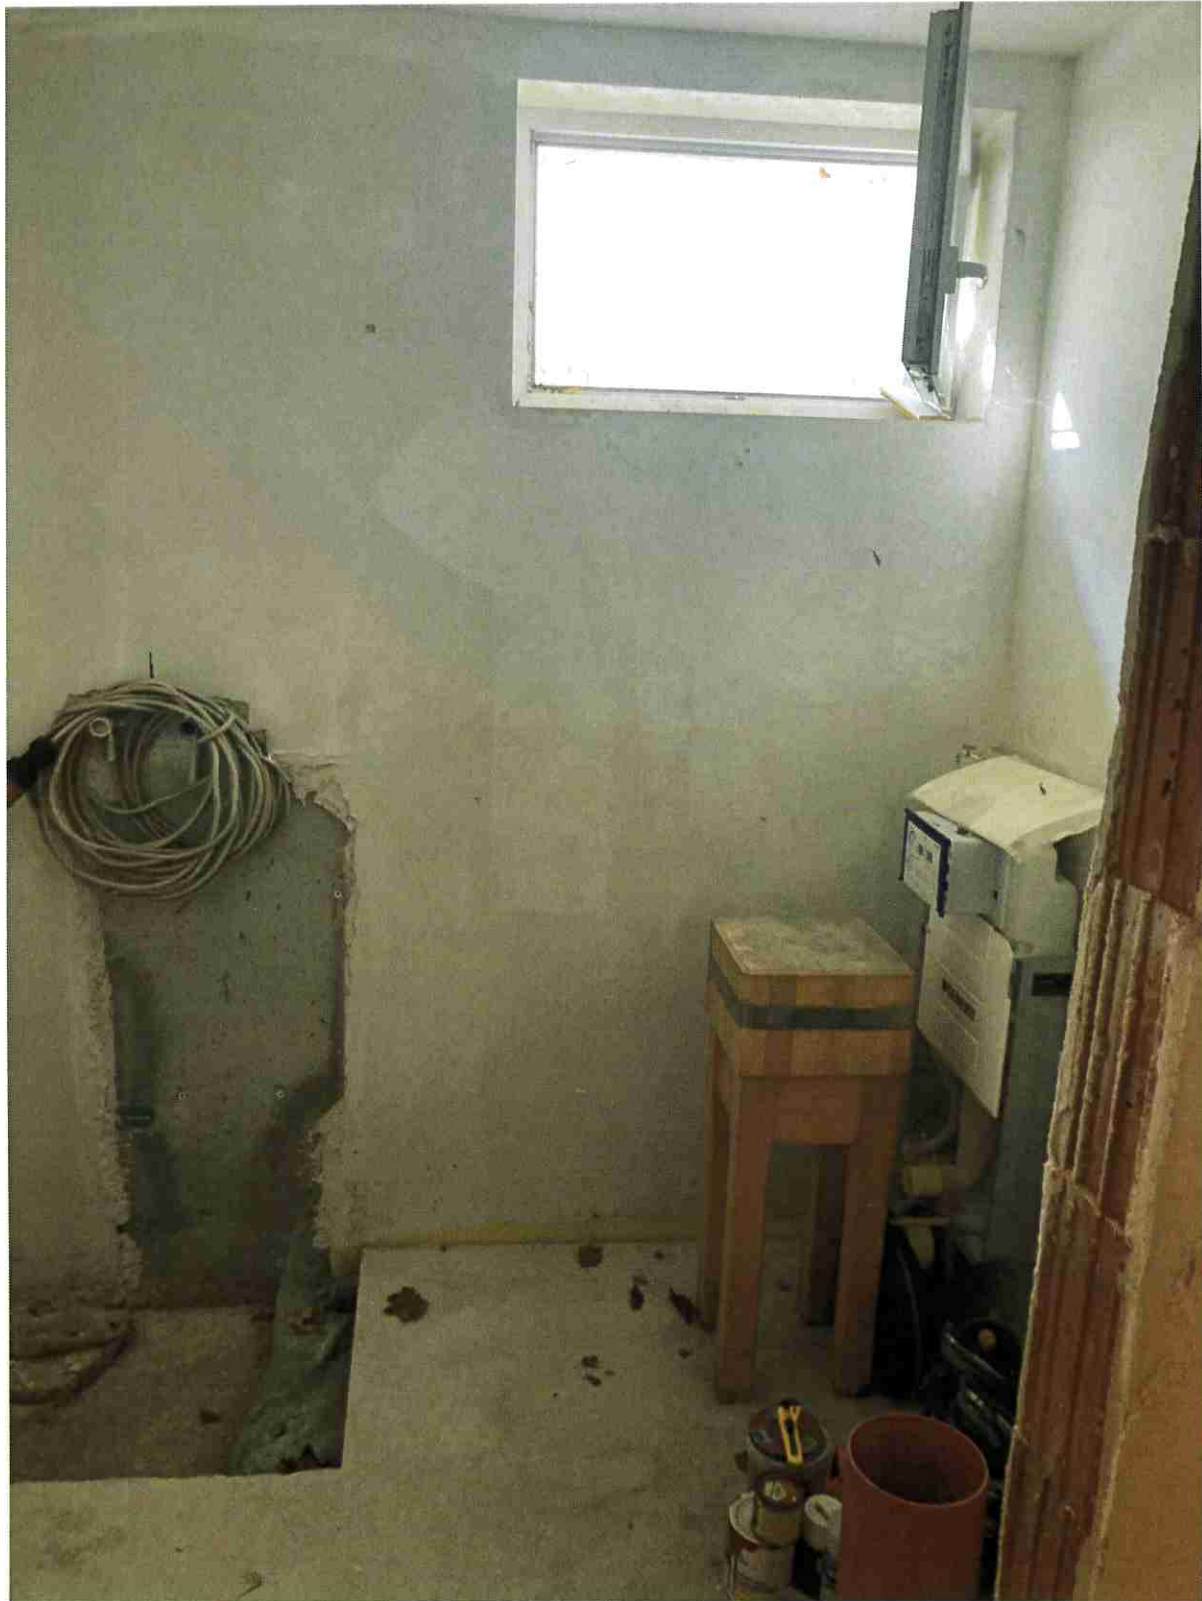
Bild 14

Der durch das Wasser beschädigte Keller befindet sich in einem nicht ausgebauten Zustand!

Das bedeutet, es sind keine Innentürstöcke oder Türblätter vorhanden, der Boden ist ohne Bodenbelag, der Estrich ist jedoch vorhanden. Dort wo ein WC geplant ist, befindet sich ein unverbautes Montagegestell, weiters ist eine Öffnung für den Einbau einer Dusche im Boden erkennbar.
