5 E 1/23t

## Subgutachten

- Welcher Schaden ist durch Wasseraustritt im Keller des Hauses auf der Liegenschaft Braunstraße 6, 2500 Baden eingetreten.
- Mit welchen Kosten ist für eine sach- und fachgerechte Sanierung zu rechnen.

Die Räumlichkeiten die durch den Wasserschaden in Mitleidenschaft gezogen wurden befanden sich zur Gänze im Keller.

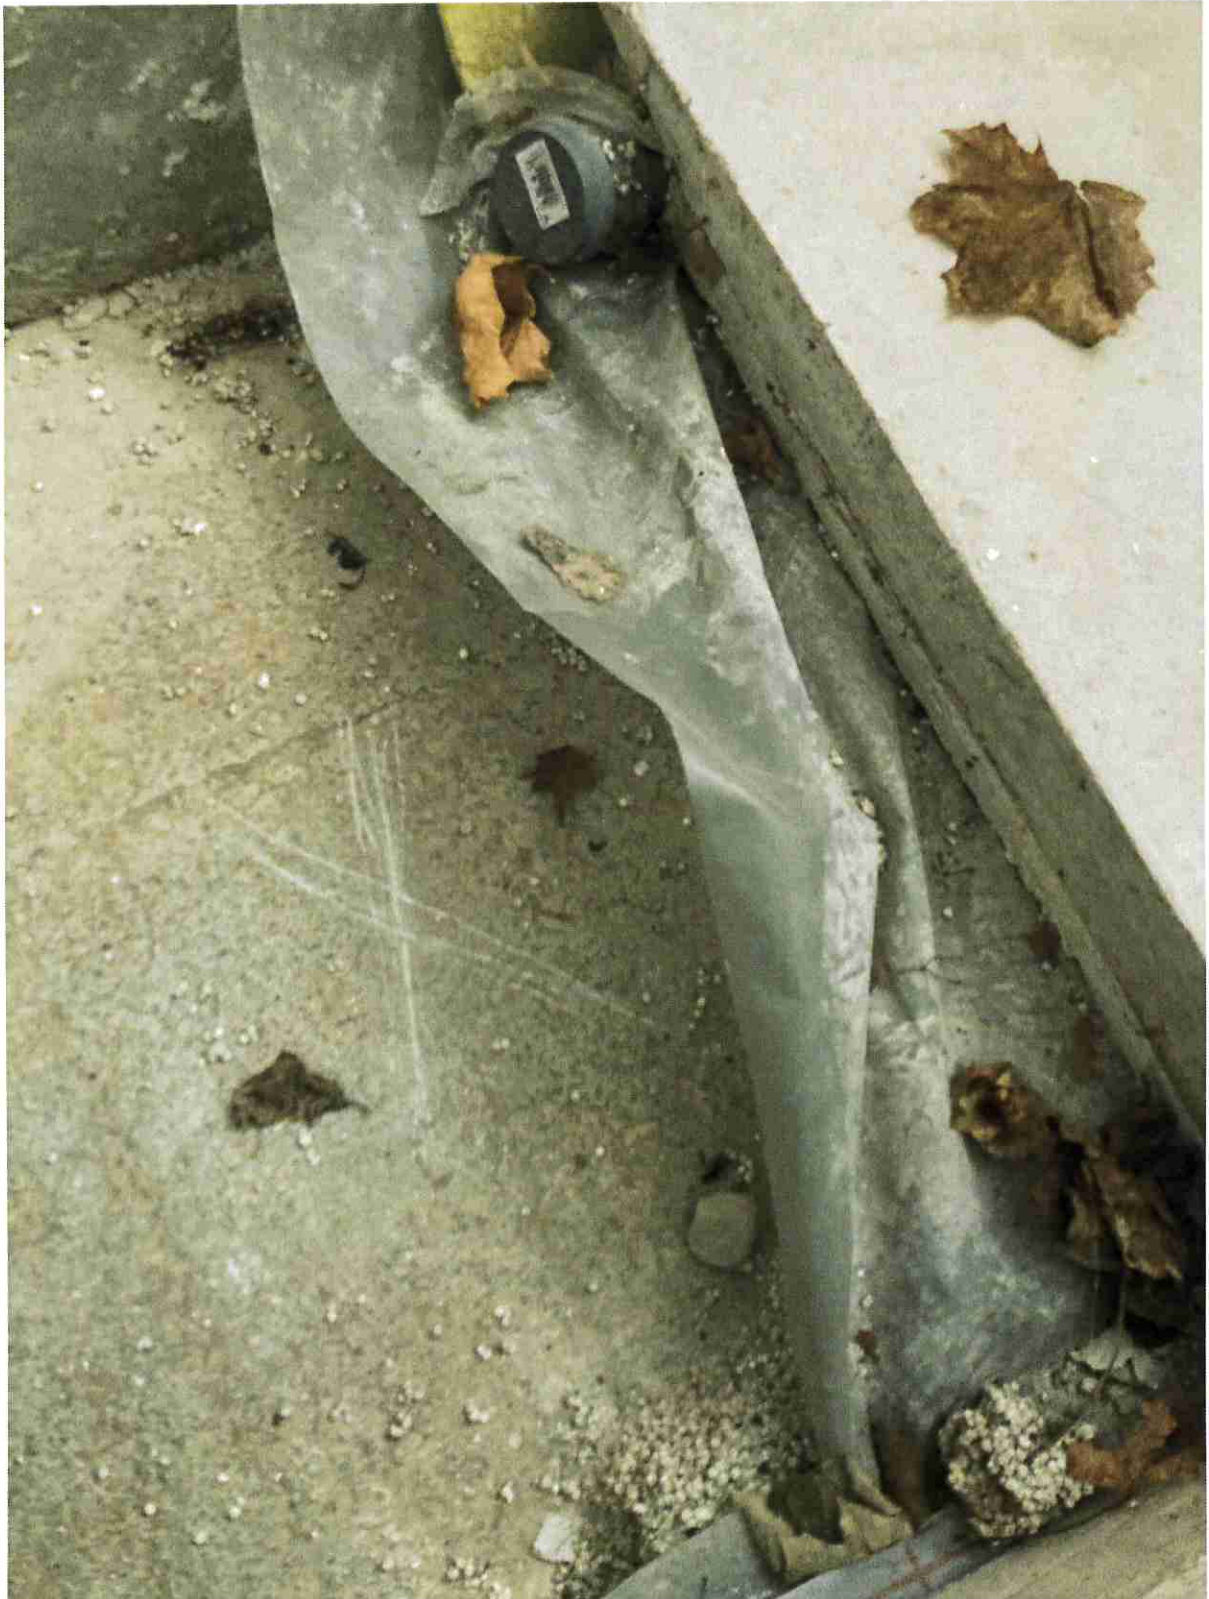
Bild 15

Von einer Feuchtigkeitsmessung im Bodenbereich wurde abgesehen, da augenscheinlich keine Abdichtung im Bereich der Bodenplatte erkennbar war. Dieser Umstand wurde von mir auch in der Aussparung der Dusche mit Ritzen der Oberfläche nachvollzogen.
